東北地方太平洋沖地震による大洗研究開発センターの被害の復旧状況(とりまとめ表) (1/7)

平成23年7月31日現在

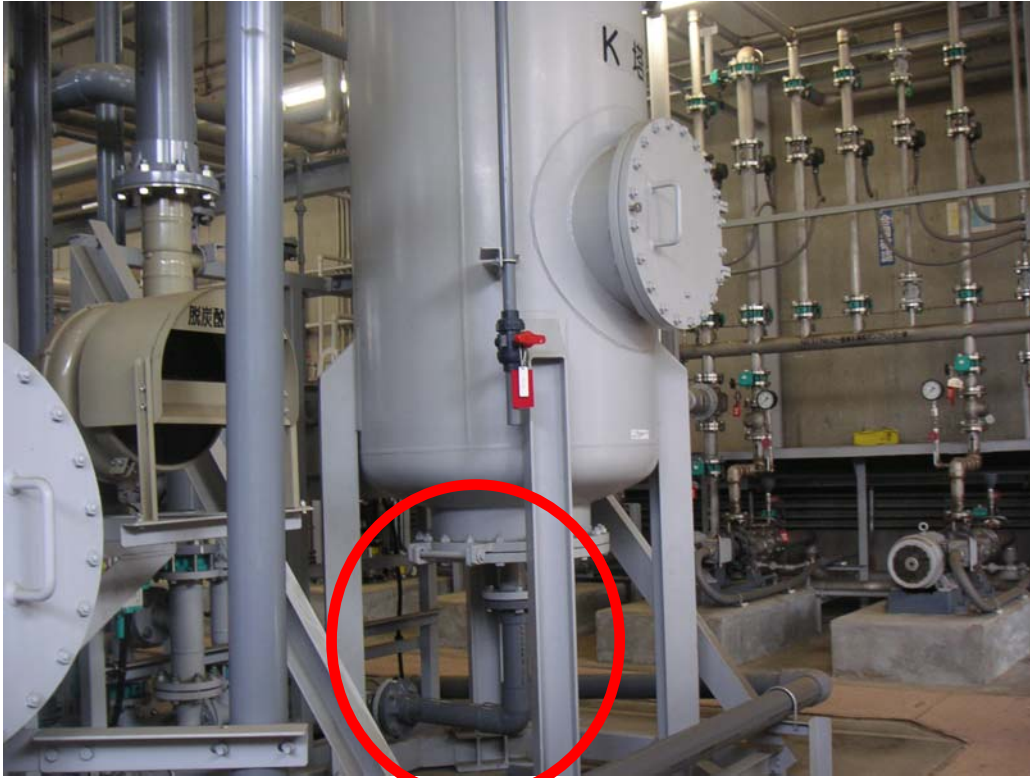
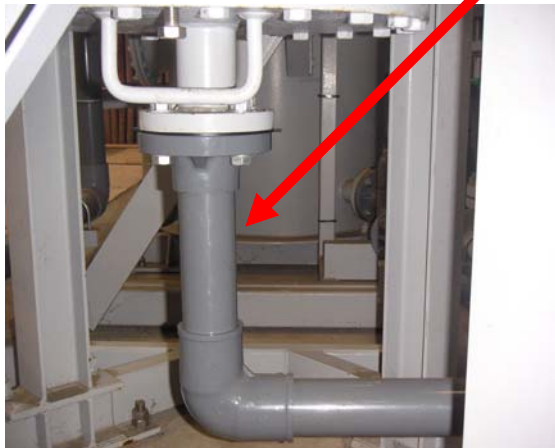
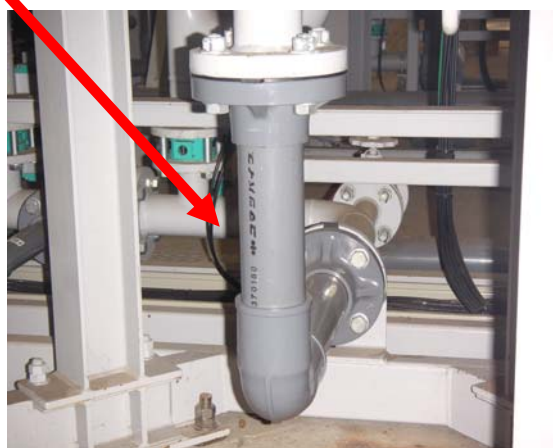
参考写真: OJM-1 機械室、排風機室建家 復旧状況

純水製造装置樹脂塔出口配管

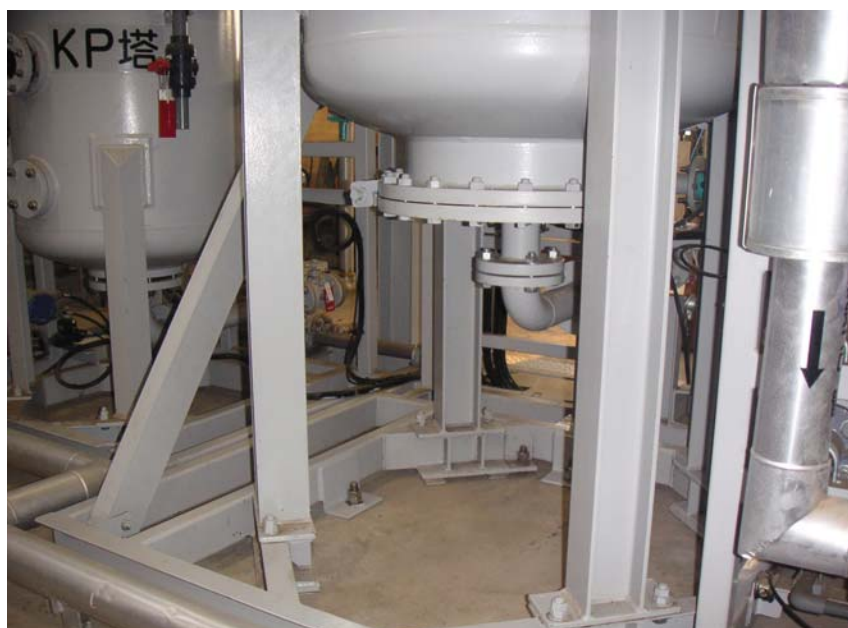
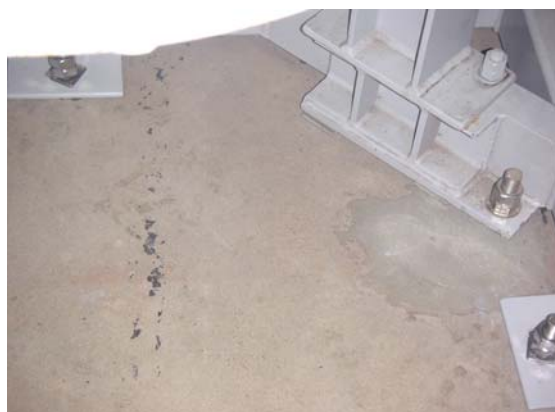
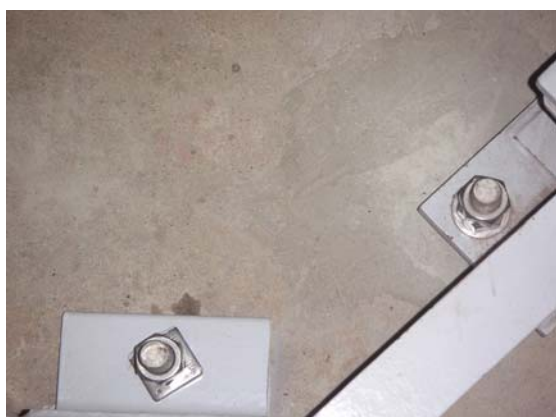
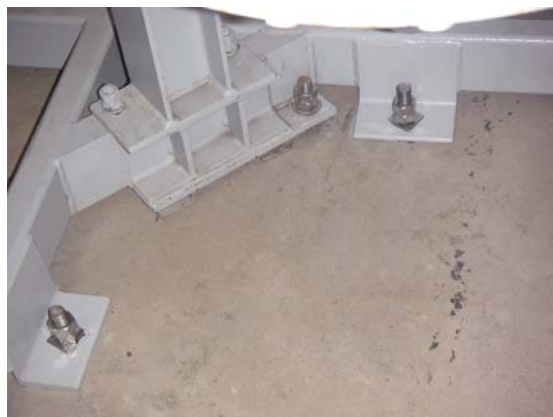
樹脂塔架台基礎ボルト基礎部

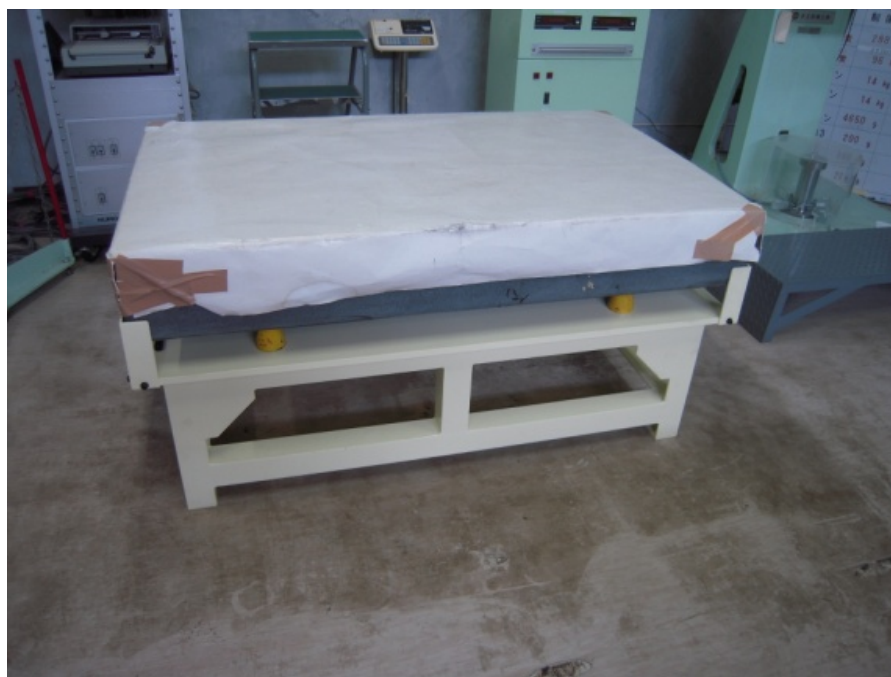
参考写真:OJM-2 附属管理施設 復旧状況

定盤復旧後の状況

施設名等				地震による被害状況			応急の措置(管理)等の実施状況 (文部科学省報告:4月11日)			7月末までの復旧状況及び今後の予定		備考
施設名	設備・機器名	規制区分	区域	被害状況 (汚染の有無含む)	確認の手段 (汚染確認手段含む)	確認日	応急の措置(管理)等	応急措置日	措置後の状況	復旧に必要な作業の実施状況	今後の予定 (8月以降)	
JMTR	附属管理施設	原子炉、核燃料物質使用施設(北地区)	管理区域	①外壁の一部損傷、室内壁ブロックの脱落、ひび割れ、破損箇所(貫通)あり ②建家内鉄製グレーチングの落下、定盤の転倒等(定期サーベイにて建家内に汚染のないことを確認)	○目視による確認。 (汚染:スミヤ法(GMサーベイメータ)により確認)	3月11日	①一部、落下物の撤去 ②巡視・点検にて監視	①3月11日 ②3月14日～4月11日	○監視により安全を確保	○監視による安全確保を継続。 ○定盤を復旧(鋼製台に滑り止め金具を取り付け)した。(4月28日) ○外壁など破損部の補修の契約手続き等を実施中	○破損部の補修を行う。(10月末)	参考写真:OJM-2参照 建家に負圧維持機能は必要ない
JMTR-HL	コンクリートNo.1～8セル背面遮蔽扉電気錠	核燃料物質使用施設(北地区)	管理区域	①安全装置であるコンクリートNo.1～8セル背面、遮蔽扉・電気錠のロックボルト・開閉リミットスイッチ機構が損傷し、電気錠部分に地震による歪みが生じた	○目視による確認	3月11日	現状において電気錠の機能は維持されているものの、万全を期し、扉開放防止処置を講じている	3月11日	○現状において電気錠の機能は維持されおり、安全は確保されている	○電気錠部分の補強対策(扉面に固定用治具(門)を取り付け電気錠に不具合が生じても扉が開放しないようにする)を含め更新の契約を行った。	○電気錠部分の更新と補強対策を行う。(12月末)	
「常陽」	原子炉建家及び付属建家	原子炉施設、核燃料物質使用施設(南地区)	管理区域 保全区域	①管理区域内 ・原子炉建家R-408室(立入禁止区域)用扉施錠用チェーンの端部コンクリートが脱落(施錠不可) ・原子炉付属建家A-108室の天井からコンクリート片・粉が落下 ②保全区域 ・建家屋外の犬走りが破損(汚染が生じる可能性を有する場所ではない)	○目視による確認	3月11日～3月22日	特になし (立入禁止区域境界が担保されているとともに、施設の安全機能に影響はない)	—	○応急措置の必要はなく、安全な状態を保っている	—	○扉施錠用チェーン端部コンクリート部及び建家屋外の犬走り部等の補修を行う。(実施時期:未定)

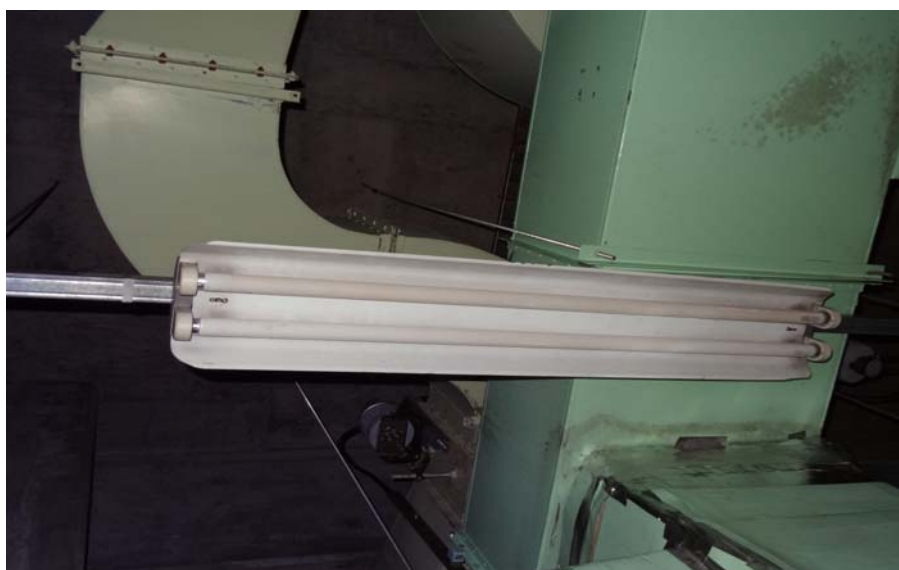
参考写真:OJ-1 第一使用済燃料貯蔵建屋 復旧状況

蛍光灯設備の補修

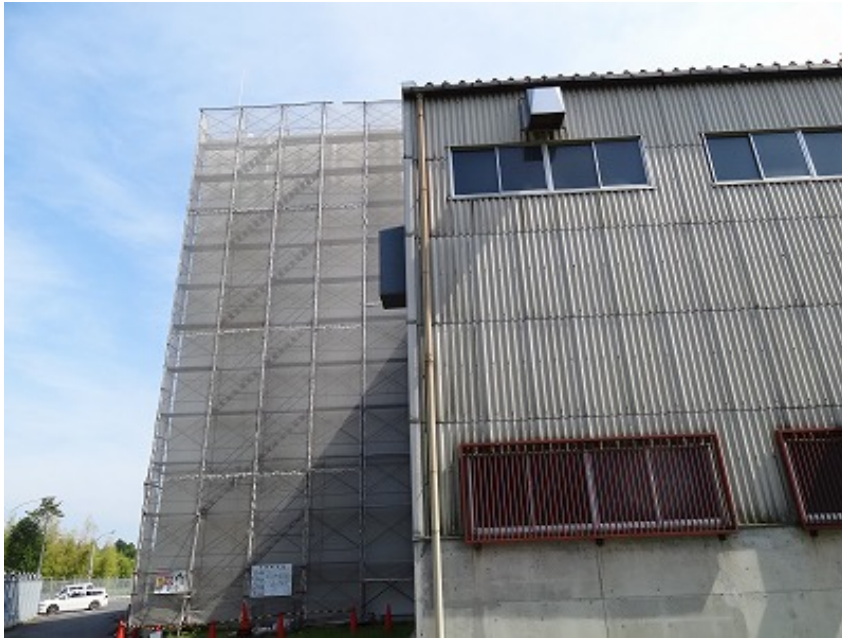
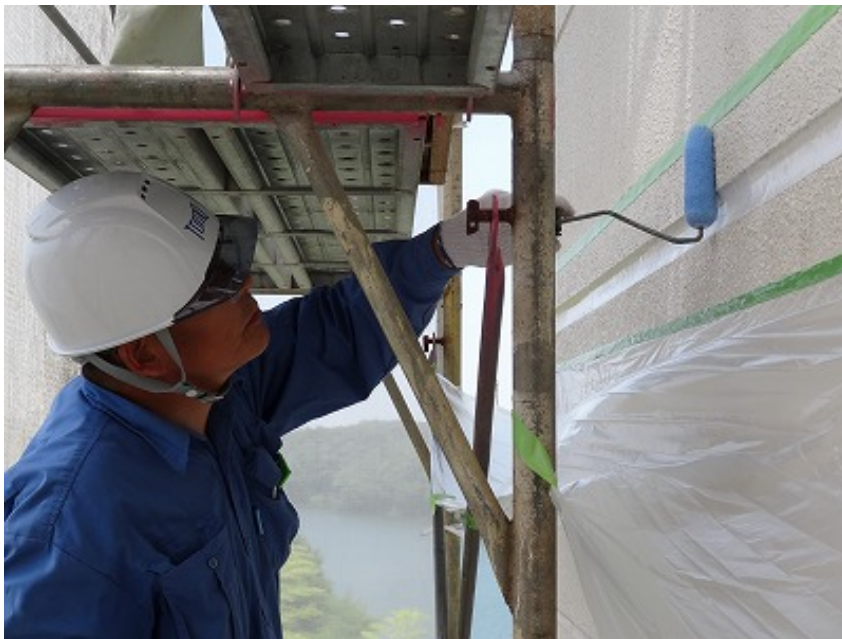
参考写真:OJ-2 メンテナンス建家 復旧状況

建家の隙間補修状況

「常陽」	変電所設備	原子炉施設(南地区)	保全区域	①フィルター室壁に亀裂 ②ダクト貫通部が破損 ③建家床等に亀裂(汚染が生じる可能性を有する場所ではない)	○目視による確認	3月11日～3月22日	特になし (施設の安全機能に影響はない)	—	○応急措置の必要はなく、安全な状態を保っている	—	○フィルター室壁、ダクト貫通部及び建家床等の補修を行う。(実施時期:未定)	
「常陽」	第1使用済燃料貯蔵建家	原子炉施設、核燃料物質使用施設(南地区)	保全区域	①壁等に亀裂 ②蛍光灯設備の脱落(汚染が生じる可能性を有する場所ではない)	○目視により確認	3月11日～3月22日	特になし (施設の安全機能に影響はない)	—	○応急措置の必要はなく、安全な状態を保っている	○蛍光灯設備の補修を実施。(6月1日)	○壁等の補修を行う。(実施時期:未定)	参考写真:OJ-1参照
「常陽」	第2使用済燃料貯蔵建家	原子炉施設(南地区)	保全区域	①トラックヤード入口舗装に亀裂 ②玄関入口舗装に亀裂	○目視による確認	3月11日～3月22日	特になし (施設の安全機能に影響はない)	—	○応急措置の必要はなく、安全な状態を保っている	—	○トラックヤード入口及び玄関入口舗装の補修を行う。(実施時期:未定)	
「常陽」	メンテナンス建家	原子炉、核燃料物質使用施設(南地区)	管理区域	①建家の壁(軽量コンクリートブロック(ALC)を積み重ねた構造)に隙間が生じた。(建屋内をスミヤ法で検査し、汚染のないことを確認)	①目視による確認。 ②汚染:スミヤ法(GMサーベイメータ)により確認	①4月1日 ②3月16日、3月24日、4月7日	壁の隙間をシート等により塞ぐ(約15mの高所であるため、仮設足場を設置し速やかに実施する(契約手続き中))	—	○建家内には汚染は無く、作業も行っていない。よって、放射性物質の漏洩の恐れは無いことから安全は確保されている。	○建屋壁隙間をALC充填剤により補修及び外壁防水塗装を実施。(6月29日)	○建屋筋交いを交換し、建屋壁の補修を行う。(実施時期:未定)	参考写真:OJ-2参照

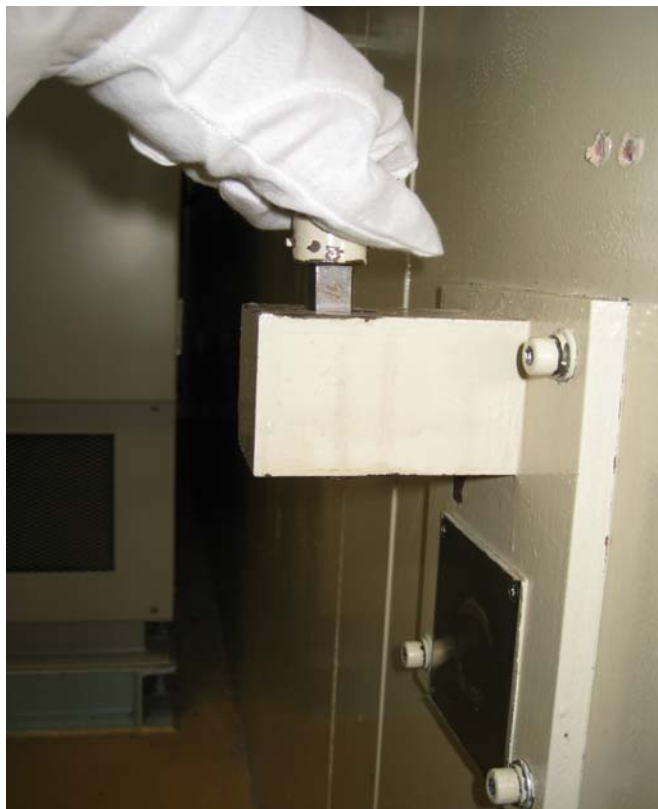
参考写真: OJ-3 廃棄物処理建屋 復旧状況

遮蔽扉ロックピンの補修

施設名等				地震による被害状況			応急の措置(管理)等の実施状況 (文部科学省報告:4月11日)			7月末までの復旧状況及び今後の予定		備考
施設名	設備・機器名	規制区分	区域	被害状況 (汚染の有無含む)	確認の手段 (汚染確認手段含む)	確認日	応急の措置(管理)等	応急措置日	措置後の状況	復旧に必要な作業の実施状況	今後の予定 (8月以降)	
「常陽」	廃棄物処理建家	原子炉、核燃料物質使用施設(南地区)	管理区域、保全区域	① 地下一階固化処理室(管理区域)の遮蔽扉において、扉開保持用ロック機構(ロックピン)が地震の揺れで変形し、手動での動作(上下方向)が不可となった ② 建屋の周囲において、地面の陥没が発生した ③ 廃液輸送管の点検孔躯体(U字溝)が約10cm程陥没した。尚、廃液輸送管に異常はない	○目視による確認	①3月11日 ②3月11日 ③3月23日	①遮蔽扉の開保持機能は維持されているため、応急措置の必要なし ②陥没箇所への立入禁止表示を行った ③廃液輸送管の月例点検時に合わせて状態を確認する	①3月12日 ②4月12日 ③3月23日～4月11日	○応急措置等により安全を確保した	○ロックピンの補修を実施。(7月15日) ○廃液輸送管の月例点検時に合わせて陥没箇所の状態確認を継続。	○陥没箇所の補修を行う。(実施時期:未定)	参考写真:0J-3参照
ナトリウム分析室	HAFM(ヘリウム蓄積型フルエンスモニタ)分析装置	核燃料物質使用施設(南地区)	管理区域	・HAFM(ヘリウム蓄積型フルエンスモニタ)分析装置が移動(本体側約10cm、前室側約17cm)し、本体側と前室側の接続部が緩み、装置内への空気漏れ込みの可能性がある。(装置本体及び接続フランジ部表面の汚染なし)	①目視による確認。 ②汚染:スミヤ法(GMサーベイメータ)により確認	3月14日	巡視及び点検にて監視。	3月14日～4月11日	○監視を強化し、安全を確保。	○装置を元の設置位置へ戻し、配管等接続部の漏えい確認及び機能試験を実施。測定機能に異常がないことを確認した。(5月10日)		参考写真:0J-4参照 核燃料物質の使用・貯蔵・廃棄に係る施設・設備の損傷ではない

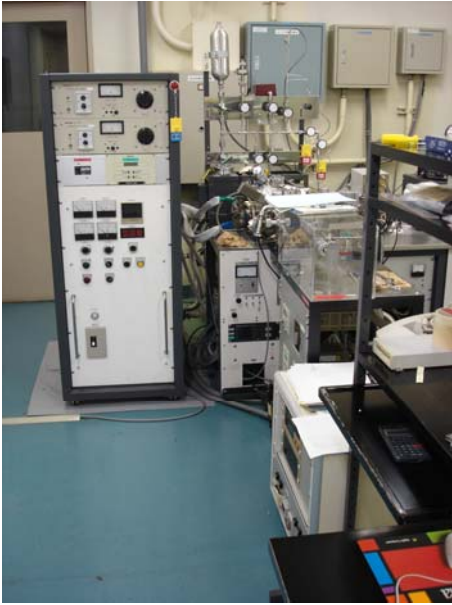
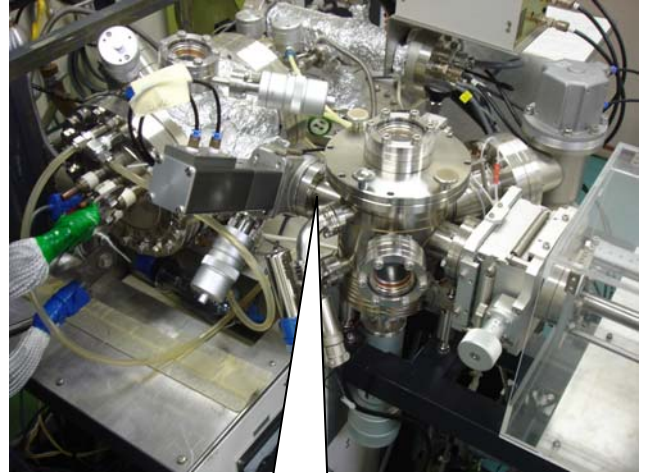
参考写真: OJ-4 HAFM分析装置 復旧状況

HAFM 分析装置(元の設置位置へ戻し、機能確認実施)

接続部の漏れ無し

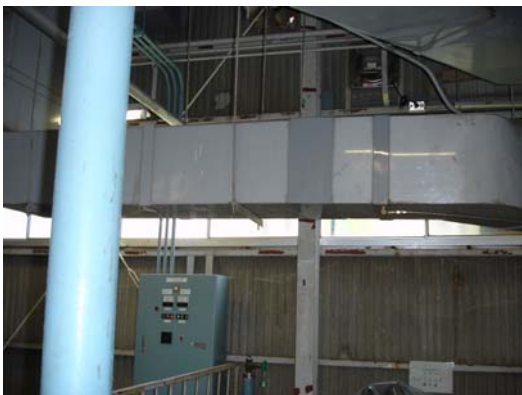
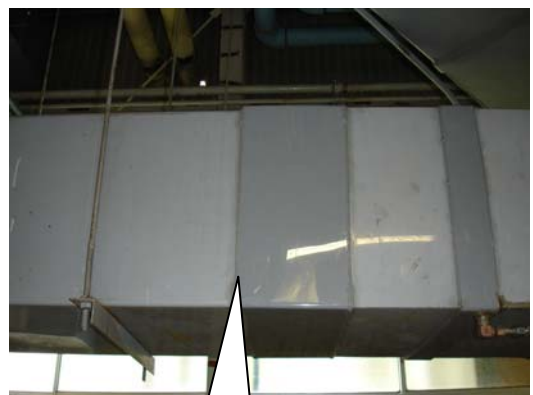
参考写真: OJ-5 非管理区域フード排気管 復旧状況

非管理区域フード排気管(塩ビ製板を覆って溶接)

塩ビ製板溶接部

ナトリウム分析室	非管理区域フード排気管	核燃料物質使用施設(南地区)	一般区域	①非管理区域フード排気管(塩ビ製)繋ぎ目の割れ(なお、管理区域の排気管には損傷なし)	○目視による確認。	3月14日	①ビニール袋を被せ上からテープで仮補修した ②巡視及び点検にて監視	①3月14日 ②3月14日～4月11日	○非管理区域のフードの系統であり、安全な状態。	○割れた箇所を塩ビ製板で覆い溶接を実施。フード排気ファンを起動し、排気管からの空気漏れが無いことを確認した。(6月16日)		参考写真:0J-5参照 当該系統は管理区域の排気設備とは異なる系統であり、核燃料物質の使用・貯蔵・廃棄に係る施設・設備の損傷ではない。
ナトリウム分析室	放射能測定用Ge半導体検出器遮へい体	核燃料物質使用施設(南地区)	管理区域	・遮へい体扉の蝶番が破損し、扉が閉まらない。遮へい体扉の下部にある液体窒素供給用扉の蝶番も破損し、同様に扉が閉まらない。なお、Ge検出器本体は、損傷はなく、機能が正常であることを確認した。(遮へい体及びGe検出器表面の汚染なし)	①目視による確認。 ②汚染:スミヤ法(GMサーベイメータ)により確認	3月14日	①巡視及び点検にて監視 ②遮へい扉を鎖で固定した	①3月14日～4月11日 ②4月6日	○監視を強化し、安全を確保	○遮へい体扉及び液体窒素供給用扉の蝶番補修を実施。いずれの扉も開閉がスムーズになったことを確認した。(4月22日)		参考写真:0J-6参照 核燃料物質の使用・貯蔵・廃棄に係る施設・設備の損傷ではない
ナトリウム分析室	共鳴イオン化質量分析装置(RIMS)	核燃料物質使用施設(南地区)	管理区域	①高圧電源、パルスジェネレータ(2台)が床へ落下し損傷(約1.2m落下) ②飛行時間型質量分析器(TOFMS)のNaエアロゾル導入部の配管部が変形 ③TOFMSの真空系及びレーザーシステムは、外観に異常はないが、機能確認の必要がある(高圧電源、配管及びレーザーシステム等表面の汚染なし)	①目視による確認。 ②汚染:スミヤ法(GMサーベイメータ)により確認	3月14日	巡視及び点検にて要監視	3月14日～4月11日	○監視を強化し、安全を確保	○高圧電源、パルスジェネレータの修理及びTOFMSの真空系及びレーザーシステムの機能確認を実施。機能確認を行い、測定機能等に異常が無いことを確認した。(7月13日) ○変形配管等の交換部品を購入。(7月5日)	○変形配管等の交換を行う。(9月末頃)	参考写真:0J-7参照 核燃料物質の使用・貯蔵・廃棄に係る施設・設備の損傷ではない

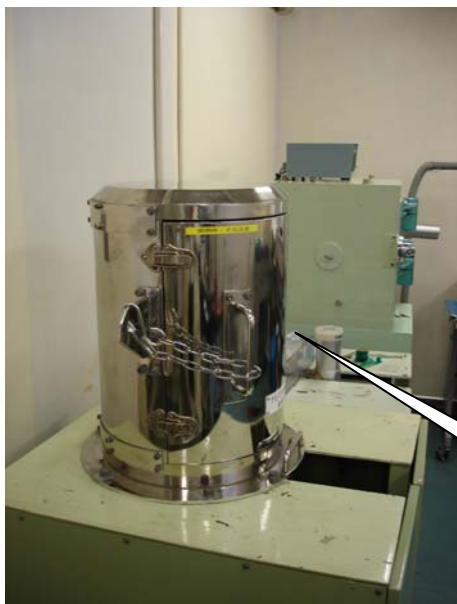
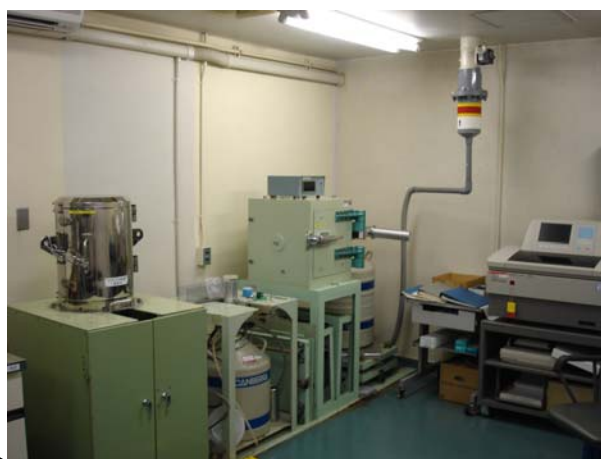
参考写真: OJ-6 放射能測定用 Ge 半導体検出器遮蔽体 復旧状況

Ge 半導体検出器遮へい体(遮へい体扉等の蝶番補修)

扉開閉がスムーズに

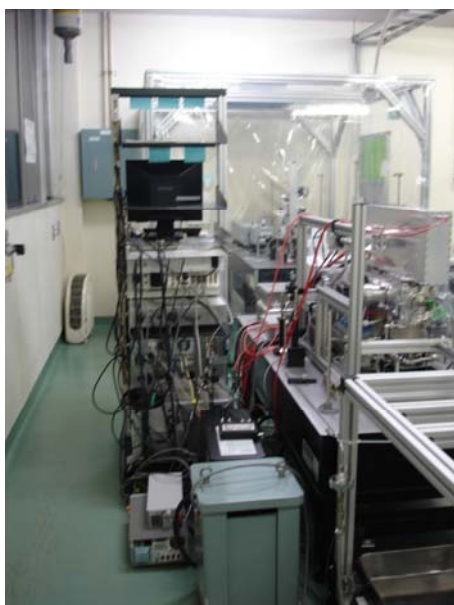
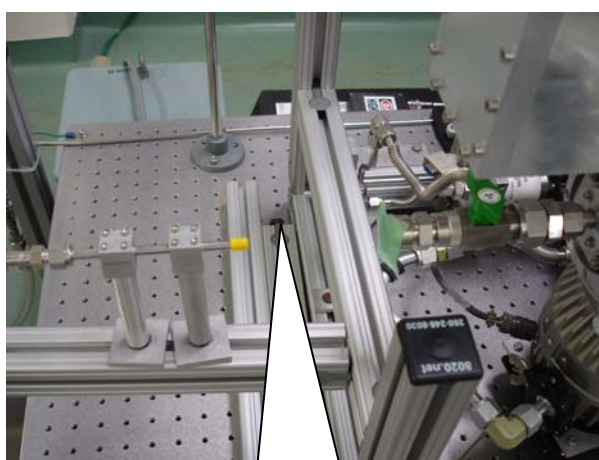
参考写真: OJ-7 共鳴イオン化質量分析装置(RIMS) 復旧状況

共鳴イオン化質量分析装置(高圧電源・パルスジェネレータの補修)

変形配管部の取り外し  
(9 月末日途に新規配管継ぎ  
手等を取り付ける)

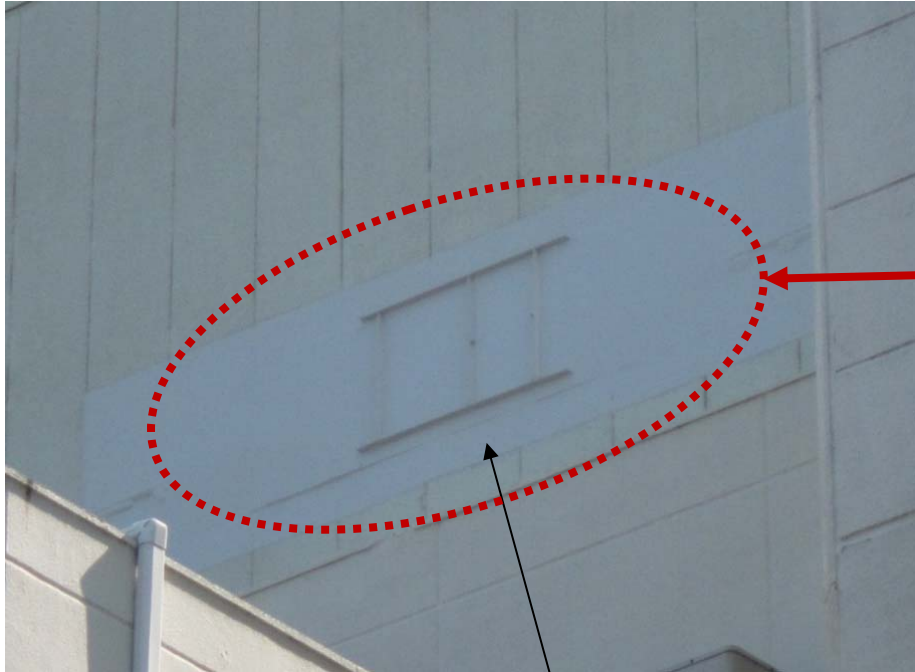
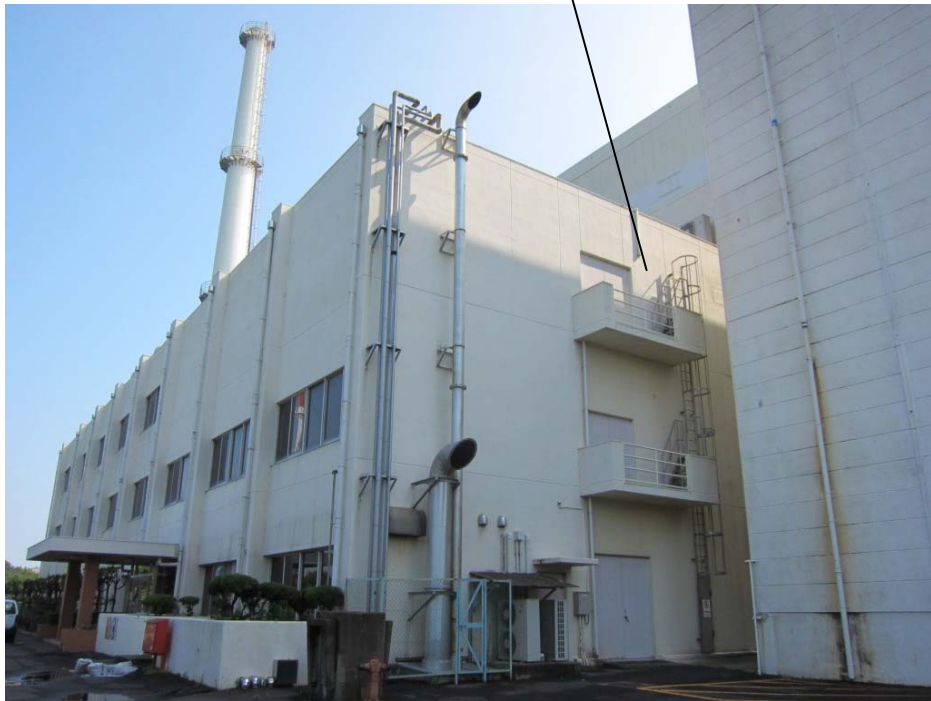
参考写真:ON-1 3階管理区域サービスエリアの内外壁 復旧状況

3階管理区域サービスエリア西側壁(応急措置後)

応急措置後の  
状況(クラック部に  
鉄板を貼付け、  
防水加工を施  
した)

FMF 西側写真

施設名等				地震による被害状況			応急の措置(管理)等の実施状況 (文部科学省報告:4月11日)			7月末までの復旧状況及び今後の予定		備考
施設名	設備・機器名	規制区分	区域	被害状況 (汚染の有無含む)	確認の手段 (汚染確認手段含む)	確認日	応急の措置(管理)等	応急措置日	措置後の状況	復旧に必要な作業の実施状況	今後の予定 (8月以降)	
FMF	3階管理区域サービスエリアの内外壁	核燃料物質使用施設(南地区)	管理区域	①3階管理区域サービスエリアの内外壁の一部に亀裂等の損傷が生じた ・雨が直接吹き込むと、亀裂を通じてにじむ程度の雨漏りを確認 (サービスエリアの汚染検査を実施し、汚染なし)	①目視による確認 ②汚染:定期サーベイ(スミヤ法 α線、β線用放射能測定装置)及びダストモニタ(Ge半導体検出器)によりサービスエリアの状況を確認	①3月11日 ②3月10日、3月11日～4月8日	サービスエリアにおける作業(地震による点検作業を除く)を制限した。また、日常巡視点検時に当該個所の確認を実施している	3月12日～4月11日	○当該エリアで核燃料物質の取扱いを制限するとともに、定期サーベイにてサービスエリアに汚染がないことを確認している ○当該エリアの負圧運転状況、亀裂の進行状況を監視することで安全を確保している	○応急処置として、既設西側のクラック部分に鉄板を貼り付け、防水加工を施した。(4月27日)	○本格的な復旧作業が終了するまで、き裂の進行状況を監視する。 ○補修内容及び方法について協議し、ALC板等の壁面補修を行う。(H23年度中)	参考写真:ON-1参照
FMF	ホットセル遮へい扉	核燃料物質使用施設(南地区)	管理区域	①ホットセル遮へい扉が正規の閉鎖位置より開方向へ数センチ移動した状態となったが、手で閉じた(ホットセル扉周辺、サービスエリアの汚染検査を実施し、汚染なし)	①目視による確認 ②汚染:定期サーベイ(GMサーベイメータ又はα線、β線用放射能測定装置)より確認	①3月11日 ②3月22日	遮へい扉を閉止し、復旧した。(措置終了)	3月22日	遮へい扉は閉止されており、安全は担保されている

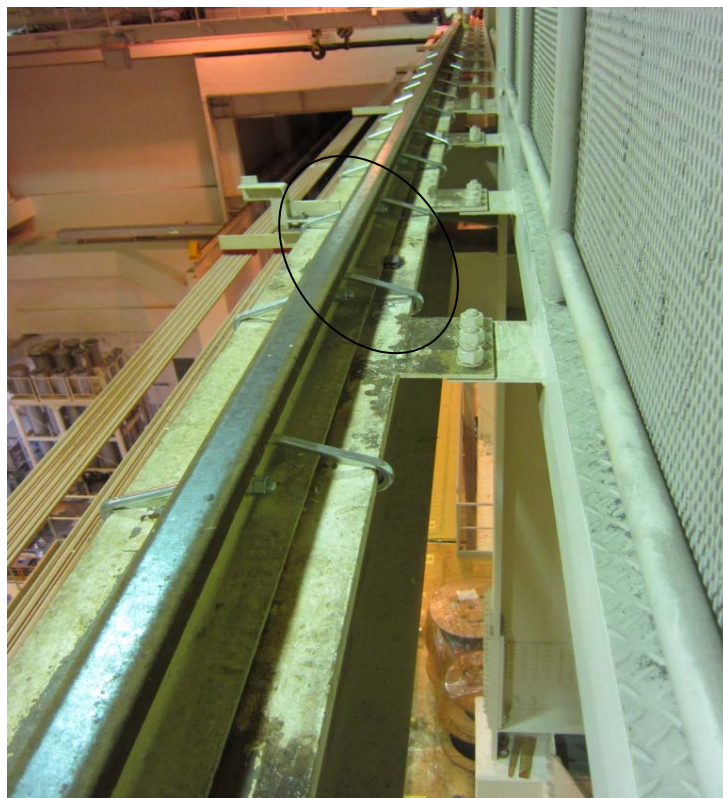
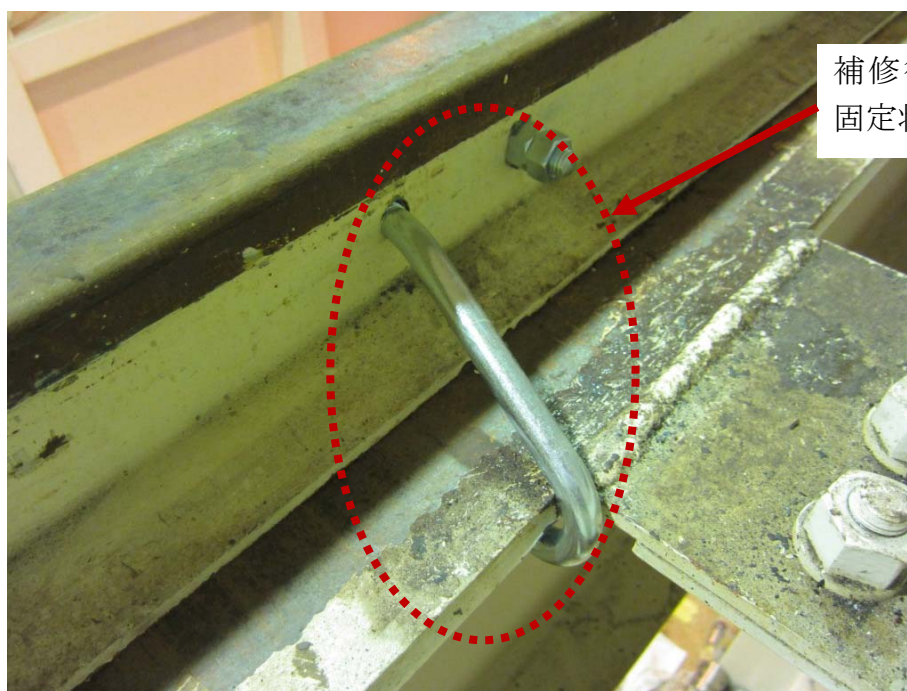
参考写真:ON-2 管理区域サービスエリア内クレーン 復旧状況

走行レール固定用止め金具の拡大図(復旧後)

補修後の走行レール  
固定状況

FMF	管理区域サービスエリア内50/10t及び25/10tクレーン	核燃料物質使用施設(南地区)	管理区域	①50/10tクレーンの支柱に損傷が発生した また、25/10tクレーンの走行レール固定用止め金具が変形し、走行に支障がある	○目視による確認	3月11日	当該クレーンを使用禁止としている	3月12日	○当該クレーンを使用禁止としているため、安全は担保されている	○製作メーカーによる点検後、補修工事を実施。(7月13日)		参考写真:ON-2参照
FMF	放管設備(室内ダストモニタ)用受電盤	核燃料物質使用施設(南地区)	管理区域	①放管設備への給電用受電盤に不具合が発生した	○切換えが正常に機能しないことで確認された	3月11日	「常陽」側からの給電時のみの不具合であり通常時は問題ないため、応急措置は不要	-	○応急措置の必要はなく、安全な状態である。	○交換部品の発注を行った。	○部品の納入後に交換作業を行う。(9月末)	
FMF	FMF管理区域内の壁面	核燃料物質使用施設(南地区)	管理区域	①管理区域内の壁面に亀裂等の損傷があり修復が必要である ・操作室西側壁面等の管理区域内各所(壁面に亀裂周辺、サービスエリアの汚染検査を実施し、汚染なし)	①目視による確認 ②汚染:定期サーベイ(GMサーベイメータ又はα線、β線用放射能測定装置)により確認	①3月11日 ②3月22日	当該エリアで核燃料物質の取扱いを制限した また、日常巡視点検時に変化がないことを確認している	3月12日～4月11日	○当該エリアで核燃料物質の取扱いを制限するとともに、定期サーベイにて汚染がないことを確認している また、直ちに壁等の崩落につながるような大きな亀裂ではなく、安全上問題はない	○専門業者による建屋の詳細点検を行い、結果を評価中。	○結果に応じて補修等を行う。(損傷程度の大きいものはH23年度中。損傷程度の低いものはH24年度以降)	
MMF及びMMF-2	MMF及びMMF-2セル背面扉	核燃料物質使用施設(南地区)	管理区域	①セルの背面扉(遮へい扉)が開き、閉めた状態で固定できない (サービスエリアのセル背面扉周辺について、スミヤ試料を採取・測定し、検出下限値未満であることを確認した)	①目視及び動作にて確認 ②汚染:スミヤ法(測定器:GMサーベイメータ及びα線シンチレーションサーベイメータ)により確認	3月11日	全てのセル背面扉に、開放防止として、鉄板及び単管等でロック機構の補強を行った また、完全復旧までの間、背面扉の開閉操作を行う際は、「事前に施設管理者の許可を得ること。」を指示文書にて周知徹底を図った	3月24日～4月11日	○全てのセル背面扉に開放防止の補強を行っていること及び背面扉開閉操作に事前の施設管理者許可を要することから、安全な状態で管理されている	○背面扉の外観及び扉の枠との隙間寸法を確認した結果、ロックと及び背面扉開閉操作に事損傷したロック機構を更新し、震災前の状態に復旧した。(7月11日)	○地震動による誤開放防止措置(単管によって扉を押さえている)を継続。 ○地震動による誤開放防止の恒久的な措置として、背面扉を押さえるための鉄板の設置を行う。(8月)	参考写真:ON-3参照

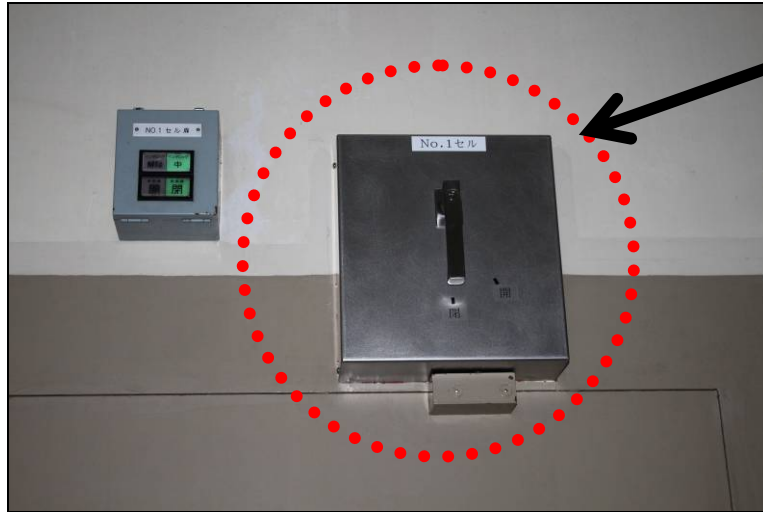
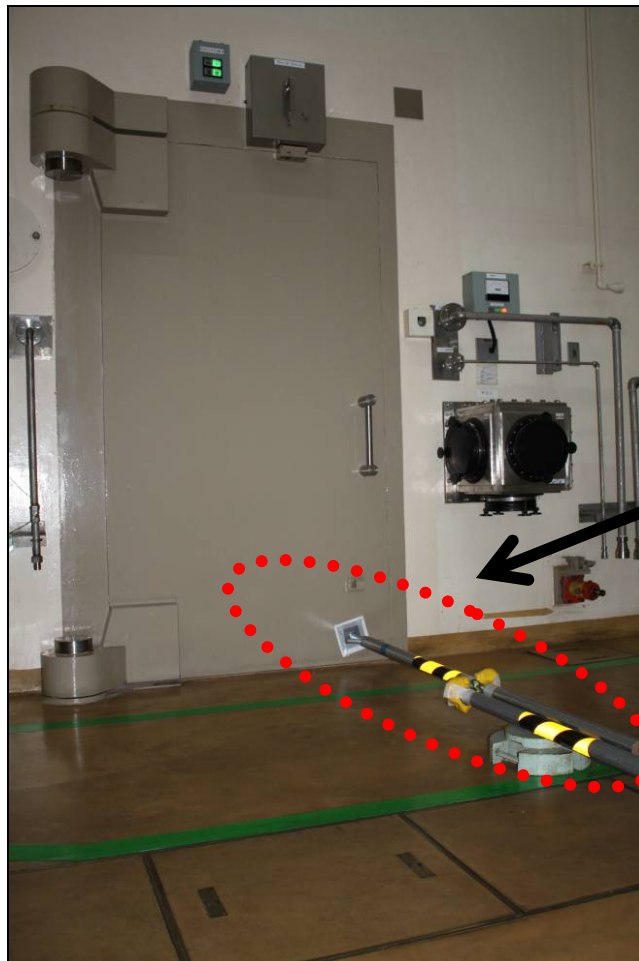
参考写真:ON-3 MMF及びMMF-2セル背面扉 復旧状況

ロック機構の更新

更新後の  
ロック機構

背面扉の誤開放防止  
対策 (応急措置)  
(単管により扉を押さえている)
