東北地方太平洋沖地震に伴う被害状況について（報告）

東北地方太平洋沖地震に伴う被害状況について

東北地方太平洋沖地震による原子力科学研究所の被害状況
及びその応急処置の状況（とりまとめ表）

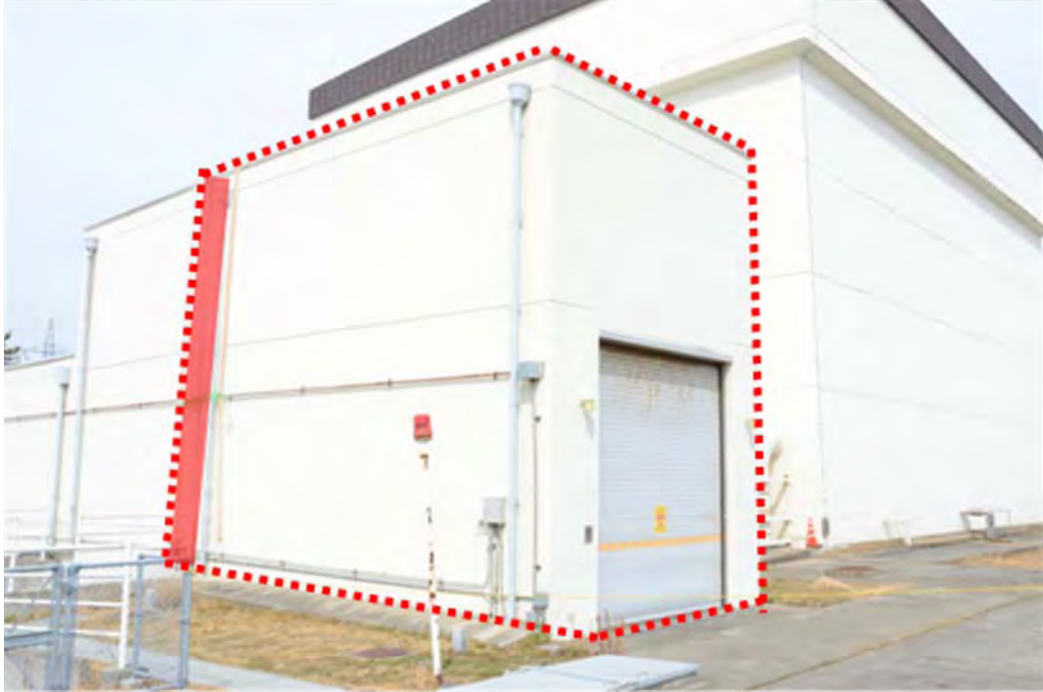
1. 件名 : JRR-4におけるローディングドック B の亀裂
2. 確認日時 : 平成 23 年 3 月 11 日 15 時頃
3. 発生場所 ローディングドック B と散乱実験室との接合部 【施設】 原子炉施設、核燃料物質使用施設
4. 状況 ①被害状況 : 原子炉建家南側の附属施設であるローディングドック B と散乱実験室との接合部に亀裂が生じた。(散乱実験室は、医療照射等の利用時に使用される。) ②地震発生時の運転状況 : 原子炉停止中 (施設定期自主検査中) ③地震時又直近の作業内容 : 作業無し ④地震発生時の核燃料物質取扱有無 : 無し ⑤汚染の状況 (確認手段、確認日) : 地震発生前、汚染検査 (スミヤ法 ; GM サーベイメータ) の結果、散乱実験室及び原子炉建家全体に汚染が無い (検出下限値未満) ことを確認。 【3/10】 地震発生後、汚染検査 (ダイレクトサーベイ ; GM サーベイメータ) の結果、亀裂近傍部に汚染が無い (検出下限値未満)。 【3/14】
5. 法令報告に抵触しない判断根拠 ①地震時及び現在、核燃料物質等を扱う作業は実施していない。 ②管理区域内に、汚染拡大防止処置を必要とする設備・機器はない。 ③地震発生前の汚染検査において汚染は無く、その後、当該エリアで核燃料物質等を扱う作業は実施していない。また、地震発生後においても、亀裂近傍の汚染検査で汚染が無い。 以上より、核燃料物質等の管理区域外への漏えいは無い。
6. 処置対策 ①応急処置 亀裂部をビニールで覆う、応急処置を行った。 【3/14】 ②今後の処置予定 亀裂を覆う補修工事を実施している。 【4/11】

ローディングロック

内側から見た亀裂の状況

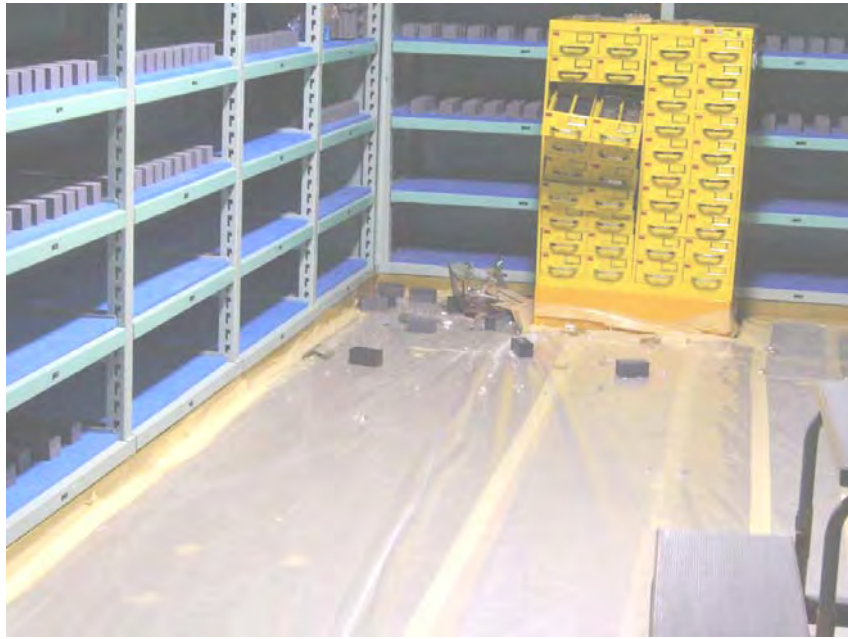
1. 件名 ：FCA における一部燃料（劣化ウラン、天然ウラン）の落下・破損 及び燃料収納キャビネットの破損
2. 確認日時 ：平成 23 年 3 月 11 日（金）18 時 00 分頃
3. 発生場所 燃料貯蔵庫 【施設】 原子炉施設、核燃料物質使用施設
4. 状況 ①被害状況：一部燃料（劣化ウラン、天然ウラン）が貯蔵棚及び燃料収納キャビネットから落下し、その一部が破損した。ただし、臨界になる恐れは無い。 ②地震発生時の運転状況：原子炉停止中 ③地震時又直近の作業内容：作業無し。 ④地震発生時の核燃料物質取扱有無：無し。 ⑤汚染の状況（確認手段、確認日）：燃料貯蔵庫扉付近の床面の汚染検査（スミヤ法；GM サーベイメータ）の結果、汚染は無い（検出下限値未満）。【3/11】
5. 法令報告に抵触しない判断根拠 ①破損した収納設備は、施設定期自主検査の対象となっている設備ではなく、安全上重要な機器に該当しない。 ②FCA は低出力の臨界実験装置であるため、燃料の燃焼が殆どなく新燃料と同等に取り扱取り扱うことができ、天然ウラン及び劣化ウランの燃料要素は被覆を施す必要がないので、これを保管する収納容器には閉じ込め機能及びしゃへい機能は必要としない。 ③落下・破損した燃料は天然ウラン及び劣化ウランであるため臨界の恐れはなく、また、その収納設備には未臨界性の担保は必要としない。 ④燃料貯蔵庫は健全であり、核燃料物質等の管理区域外への漏えいは無い。 以上より、核燃料物質等の管理区域外への漏えいは無い。
6. 処置対策 ①応急処置 ・給排気設備の運転が再開していないので、燃料の分別作業は未実施。 ・汚染拡大防止のための応急処置として、燃料貯蔵庫扉をテープにより目張り。【3/11】 ②今後の処置予定 給排気設備の運転再開後に、破損した燃料の分別管理と汚染検査並びに燃料収納キャビネットの新規製作。

燃料収納キャビネット（貯蔵庫①）

燃料収納キャビネット（貯蔵庫②）

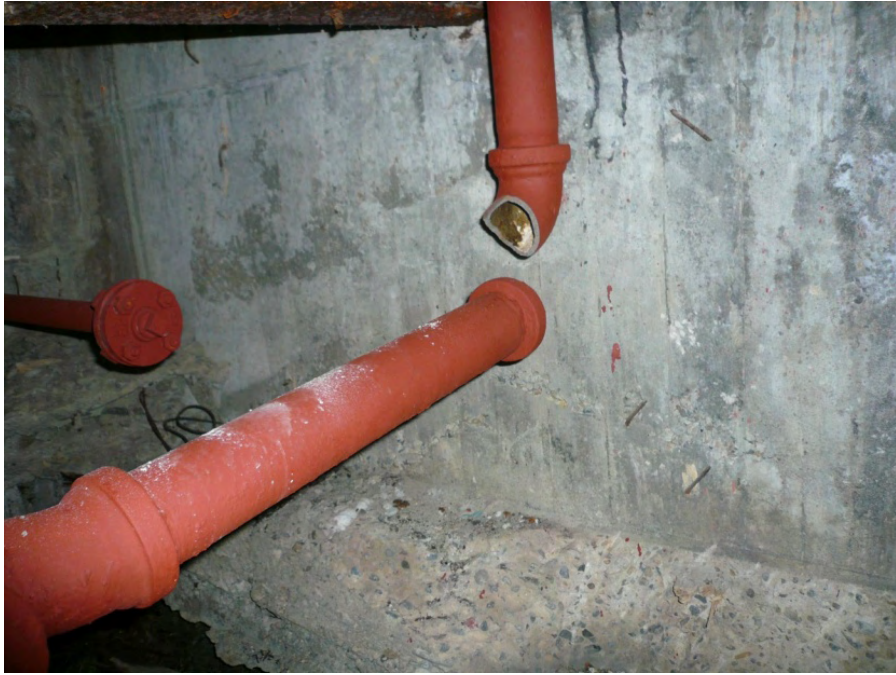
1. 件名 ：TCA 管理区域外に敷設された廃液配管の破断
2. 確認日時 ：平成23年3月25日（金）14時05分
3. 発生場所 ：屋外ピット内（管理区域外） 【施設】 原子炉施設
4. 状況 ①被害状況：屋外ピット（管理区域外）に敷設されている放管ブロアー室（管理区域）の床ドレン用排水配管が破断した。 ②地震発生時の運転状況：原子炉停止中 ③地震時又直近の作業内容：作業無し ④地震発生時の核燃料物質取扱有無：無し。 ⑤汚染の状況（確認手段、確認日）：破断した配管の内面、外面及び破断箇所床面の汚染検査（ダイレクトサーベイ及びスミヤア法；GM サーベイメータ）の結果、汚染は無い(検出下限値未満)。【3/25】
5. 法令報告に抵触しない判断根拠 ①地震時及び現在、当該配管への排水を必要とする作業は無い。また、破断した配管は、原子炉設置後放射性廃液を排水した履歴は無い。 ②当該配管へ排水を実施する放管ブロアー室において、汚染拡大防止措置を必要とする設備・機器は無い。 ③破断した配管の内面、外面及び破断箇所床面の汚染検査を実施した結果、汚染は無い。 以上より、核燃料物質等の管理区域外への漏えいは無い。
6. 処置対策 ①応急処置 破断箇所は汚染検査終了後、ビニール材にて閉塞処置を実施した。【3/25】 ②今後の処置予定 今後補修工事を実施する。

被害状況

応急処置後

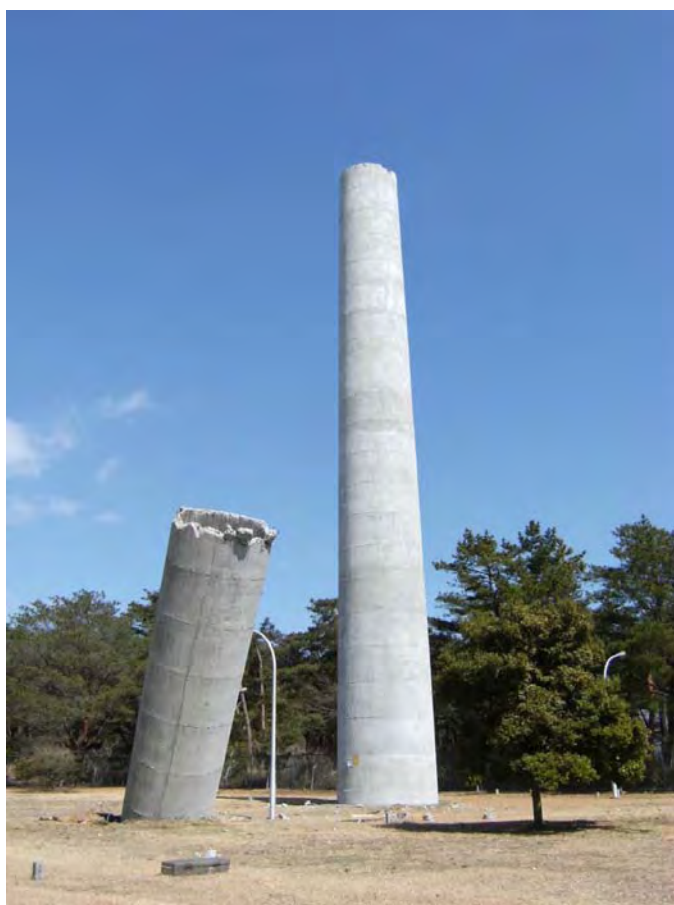
1. 件名 ：JRR-2 施設の排気筒の倒壊
2. 確認日時 ：平成 23 年 3 月 11 日 (金) 14 時 50 分頃
3. 発生場所 排気筒上部 【施設】 原子炉施設
4. 状況 ①被害状況：排気筒の上部から約 11m が倒壊し、コンクリートダクト上に落下、長さ約 2m の範囲で損壊した。 ②地震発生時の運転状況：廃止措置中（給排気設備を運転中） ③地震時又直近の作業内容：作業無し ④地震発生時の核燃料物質取扱有無：無し ⑤汚染の状況（確認手段、確認日）：排気筒内部の汚染検査（ダイレクトサーベイ；GM サーベイメータ）の結果、汚染は無い（検出下限値未満）。【4/12】
5. 法令報告に抵触しない判断根拠 ①核燃料は搬出済みであり、施設内には無い。 ②施設は廃止措置中であり、炉体は密閉措置がなされている。 ③倒壊した排気筒には汚染は無く、核燃料物質等の管理区域外への漏えいは無い。 ④排気筒へ供給される気体は、フィルタを通し、さらに排気ダストモニタにより測定後のものである。 ⑤地震時の停電により全換気系が停止し排気筒及びコンクリートダクトからの排気の放出は無い。 ⑥排気筒は、廃止措置期間中に機能を維持すべき設備ではなく、安全上重要な機器に該当しない。 以上により、核燃料物質等の管理区域外への漏えいは無い。
6. 処置対策 ①応急処置 倒壊したスタックを横倒し、開口部をビニールシートにて養生。【4/5】 ②今後の処置予定 廃止措置計画を変更し、倒壊した排気筒の閉止措置及びコンクリートダクトの補修を行う。

排気筒の損壊状況

コンクリートダクトの損壊状況

排気筒の応急処置状況

コンクリートダクトの応急処置状況

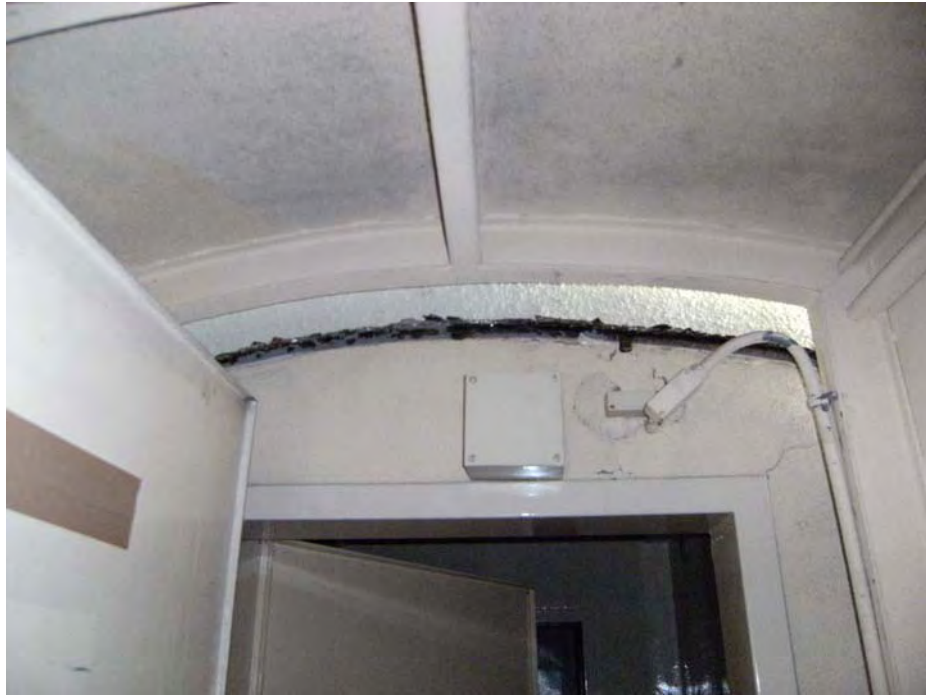
1. 件名 ：JRR-2における管理区域境界壁の損傷による隙間
2. 確認日時 ：燃料貯蔵庫 平成23年3月24日(木)11時20分頃 放射性廃液貯槽室 平成23年3月29日(火)11時10分頃
3. 発生場所 燃料貯蔵庫及び放射性廃液貯槽室 【施設】 原子炉施設
4. 状況 ①被害状況：燃料貯蔵庫及び放射性廃液貯槽室において、壁(接続部)が損傷し、隙間が生じた。 ②地震発生時の運転状況：給排気設備を運転中 ③地震時又直近の作業内容：作業無し ④地震発生時の核燃料物質取扱有無：無し。 ⑤汚染の状況(確認手段、確認日)：室内(床面)の汚染検査(スミヤ法; GMサーベイメータ)の結果、汚染は無い(検出下限値未満)。【燃料貯蔵庫：3/24、放射性廃液貯槽室：3/29】
5. 法令報告に抵触しない判断根拠 ①地震時及び現在、核燃料は、搬出済みで施設内には無い。 ②施設は廃止措置中であり、炉体は密閉措置がなされている。 ③放射性廃液貯槽の損傷は無い。 ④定期的な放管データで汚染は無い。また、損傷箇所の周囲の汚染検査の結果、汚染は無い。 以上より、核燃料物質等の管理区域外への漏えいは無い。
6. 処置対策 ①応急処置 隙間部についてビニール養生により目張りを実施。【燃料貯蔵庫 3/24、放射性廃液貯槽室 3/29】 ②今後の処置予定 今後補修工事を実施する。

燃料貯蔵庫の損傷

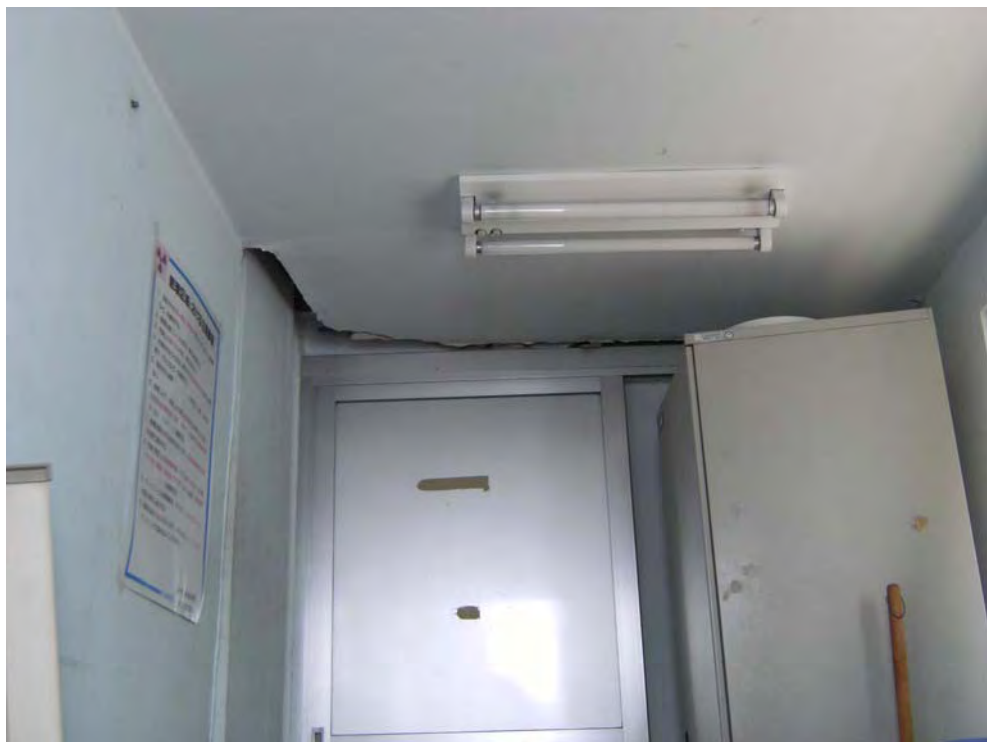
放射性廃液貯槽室の損傷

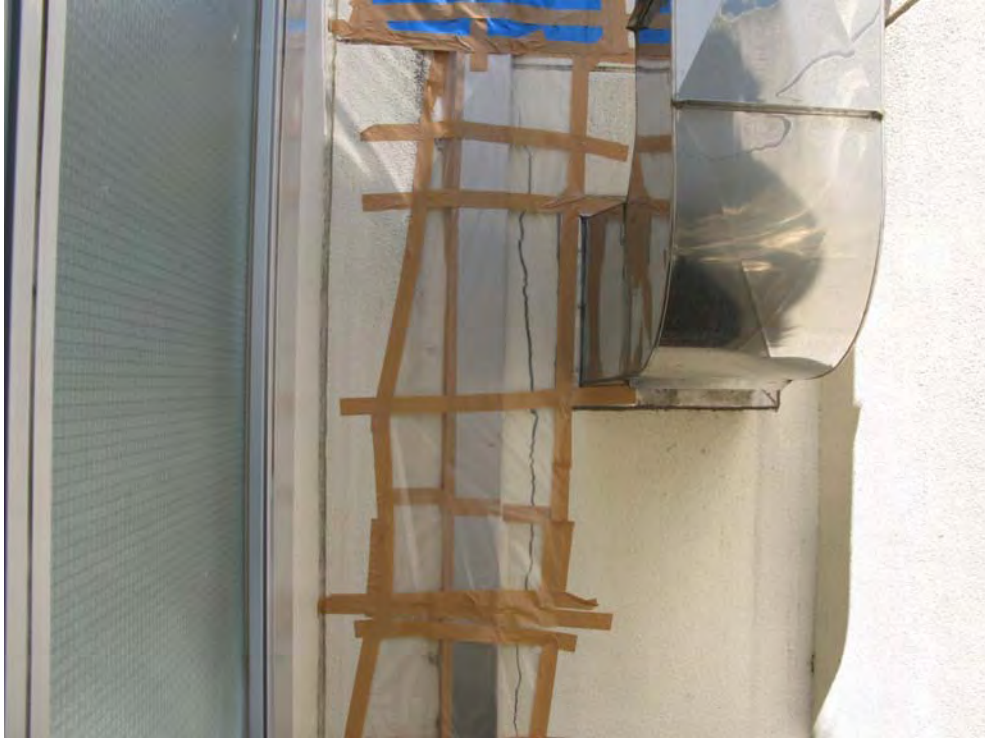
<p>1. 件名：ラジオアイソトープ (RI) 製造棟における管理区域境界壁の亀裂・隙間及び排風機室ガラス窓の破損</p>
<p>2. 確認日時：平成 23 年 3 月 11 日 (金) 17 時 00 分頃</p>
<p>3. 発生場所：管理区域通路接続部及び排風機室 【施設】核燃料物質使用施設</p>
<p>4. 状況</p> <p>①被害状況：管理区域通路の接続部に亀裂が生じ、隙間が生じた。また、排風機室（管理区域）の窓ガラスが破損した。</p> <p>②地震発生時の運転状況：給排気設備を運転中</p> <p>③地震時又直近の作業内容：作業無し。</p> <p>④地震発生時の核燃料物質取扱有無：無し。</p> <p>⑤汚染の状況（確認手段、確認日） 管理区域通路の接続部の亀裂が生じた床及び壁面並びに排風機室の破損したガラスの周囲の汚染検査（スミヤ法；GM サーベイメータ）の結果、汚染は無い（検出下限値未満）。【3/28】</p>
<p>5. 法令報告に抵触しない判断根拠</p> <p>①地震時及び現在、核燃料物質及び RI の使用はない。</p> <p>②汚染がある部屋については、入口扉に目張りをし、汚染拡大防止処置を行った。</p> <p>③核燃料物質の保管容器に損傷は無く、適切に保管されている。廃棄物容器の損傷もない。</p> <p>④管理区域通路の接続部の亀裂が生じた床及び壁面周囲並びに排風機室の破損したガラスの周囲の汚染検査を実施した結果、汚染は無い。</p> <p>以上より、核燃料物質等の管理区域外への漏えいは無い。</p>
<p>6. 処置対策</p> <p>①応急処置 亀裂部についてシートで目張りを実施【3/11】 破損した窓ガラスをシートで目張りを実施【3/11】</p> <p>②今後の処置予定 今後補修工事を実施する。</p>

RI 製造棟の管理区域境界壁の亀裂・隙間
(通路外側から撮影。内側の通路が管理区域)

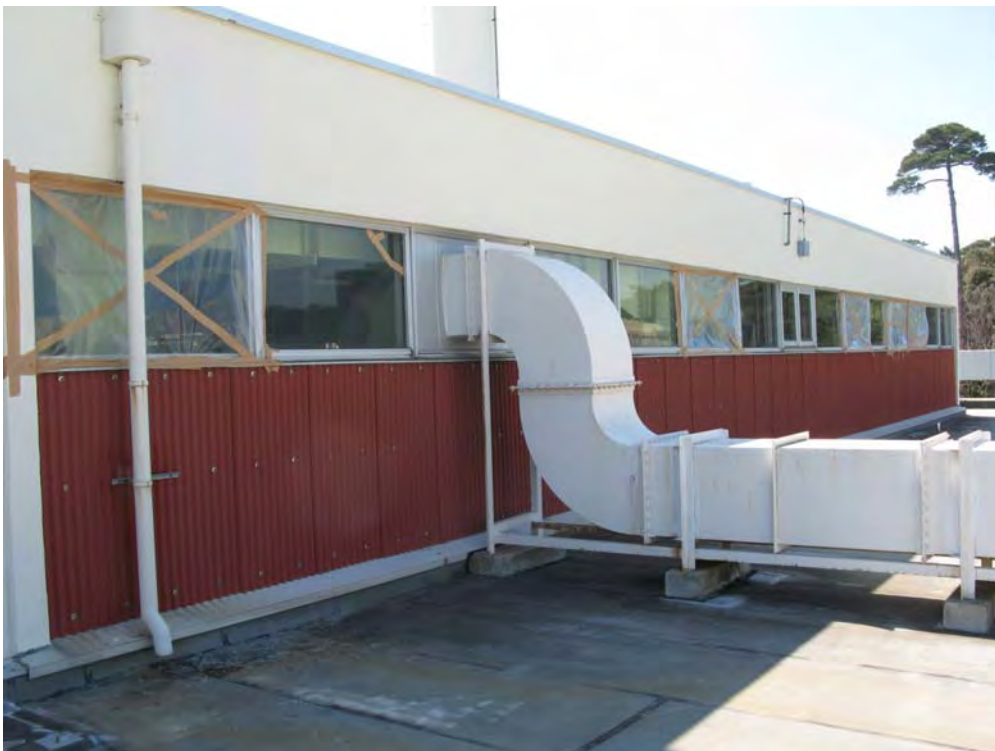
排風機室ガラス窓の破損

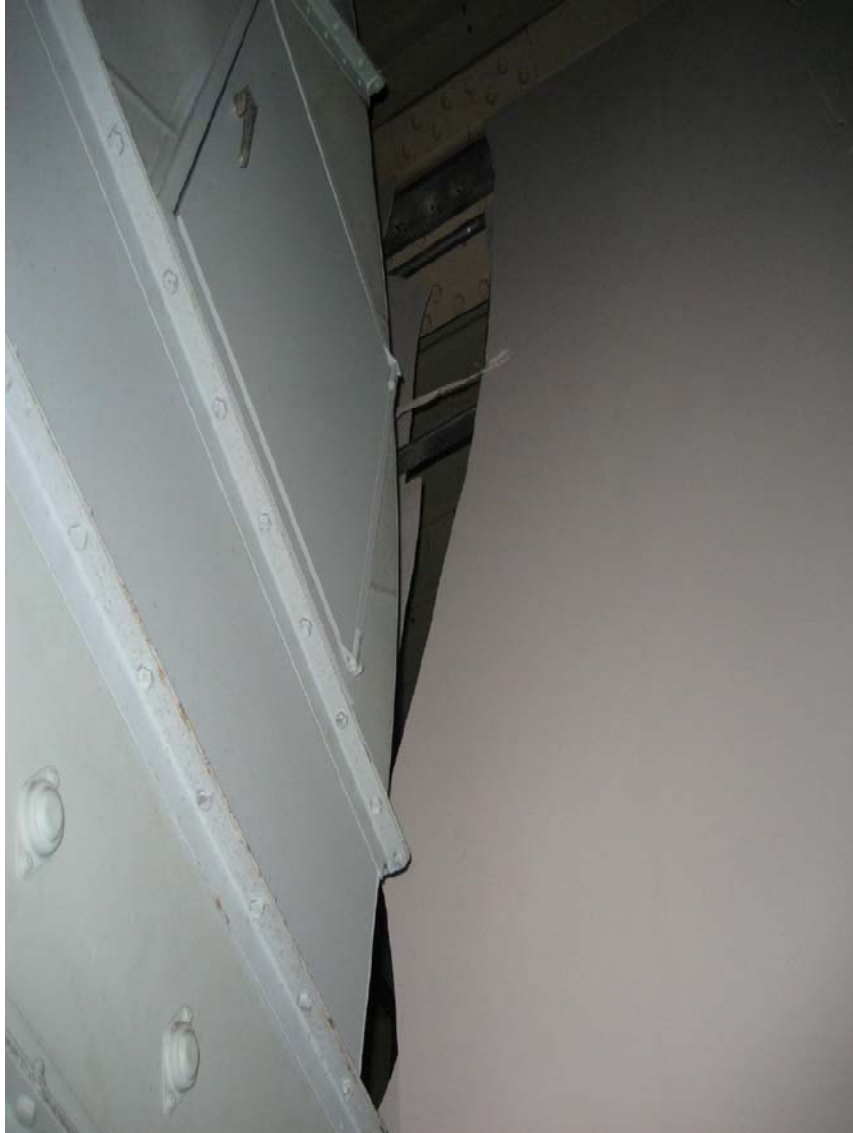
1. 件名 ：第4研究棟における管理区域境界壁の亀裂・隙間
2. 確認日時 ：平成23年3月11日（金）15時30分頃
3. 発生場所 ：東機械棟 東管理区域境界壁 【施設】 核燃料物質使用施設
4. 状況 ①被害状況：東機械棟の東側の管理区域境界壁(ボード)が破損し、貫通部が発生した。 ②地震発生時の運転状況：給排気設備を運転中。 ③地震時又は直近の作業内容：作業無し。 ④核燃料物質取扱有無：無し。 ⑤汚染の状況：周辺床面の汚染検査（スミヤ法；GMサーベイメータ）の結果、汚染は無い（検出下限値未満）。【3/14】
5. 法令報告に抵触しない判断根拠 ①地震時に当該区域で作業を行っていない。また、現在、排気設備を使用していない。 ②排気設備がある機械室のため、核燃料物質の使用及び保管はない。 ③破損箇所周辺の汚染検査により、管理区域外への放射性物質の漏えいは無いことを確認している。 以上より、核燃料物質等の管理区域外への漏えいは無い。
6. 処置対策 ①応急処置 貫通部については、ベニヤ板及びビニールシートで目張りを実施。【3/25】 ②今後の処置予定 今後、補修工事を実施する。

東機械棟管理区域境界の壁の破損

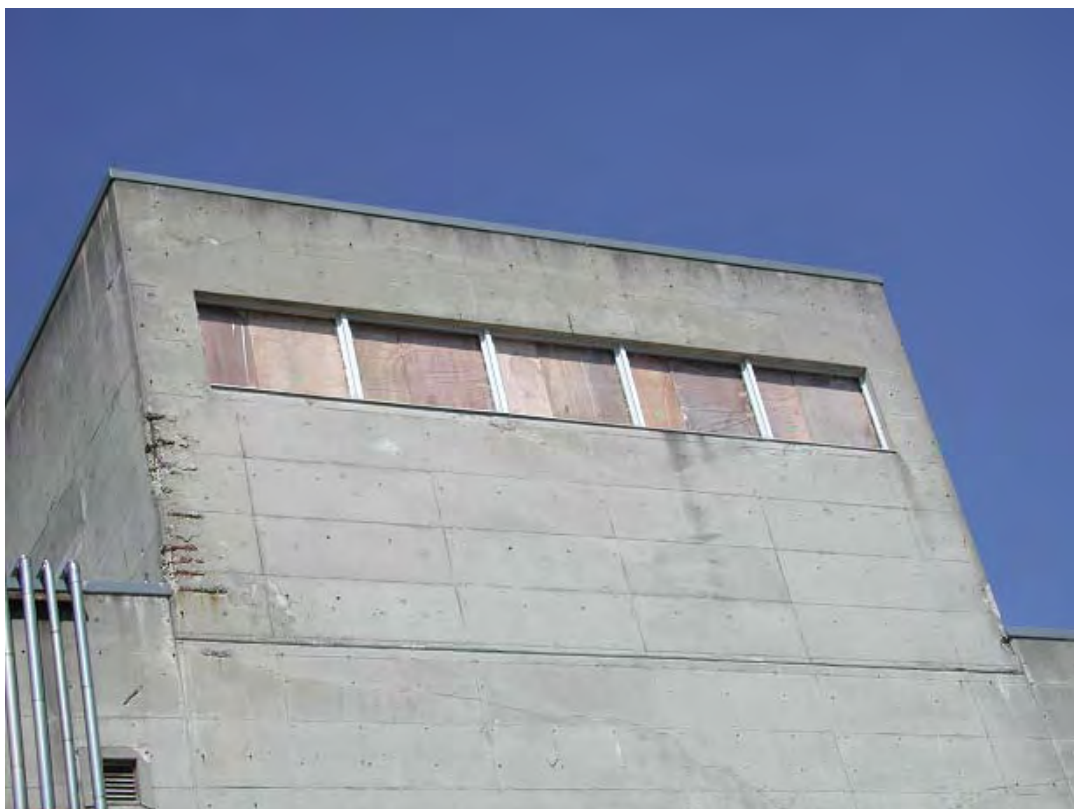
1. 件名 ：バックエンド技術開発建家における管理区域境界窓ガラスの破損
2. 確認日時 ：平成23年3月11日（金）17時頃
3. 発生場所 ：3F 南側窓 【施設】 ：核燃料物質使用施設
4. 状況 ①被害状況：窓ガラス5枚（全部）が破損。 ②地震発生時の運転状況：給排気設備を運転中。 ③地震時又直近の作業内容：作業無し。 ④地震発生時の核燃料物質取扱有無：無し。（核燃料物質を保有していない。） ⑤汚染の状況（確認手段、確認日）：応急処置作業エリア（床及び破損箇所周辺）及び作業員の管理区域退出時（身体）の汚染検査（ダイレクトサーベイ；GMサーベイメータ）の結果、汚染は無い（検出下限値未満）。【3/11】
5. 法令報告に抵触しない判断根拠 ①核燃料物質を保有していない。 以上より、核燃料物質等の管理区域外への漏えいは無い。
6. 処置対策 ①応急処置： 被災当日、酢酸ビニールシートで養生を施した。【3/11】 後日酢酸ビニールシートで養生したコンパネを窓枠にビス止めし、仮復旧とした。【3/18】 ②今後の処置予定： 今後補修工事を実施する。

バックエンド技術開発建家 ガラス破損（応急処置後）

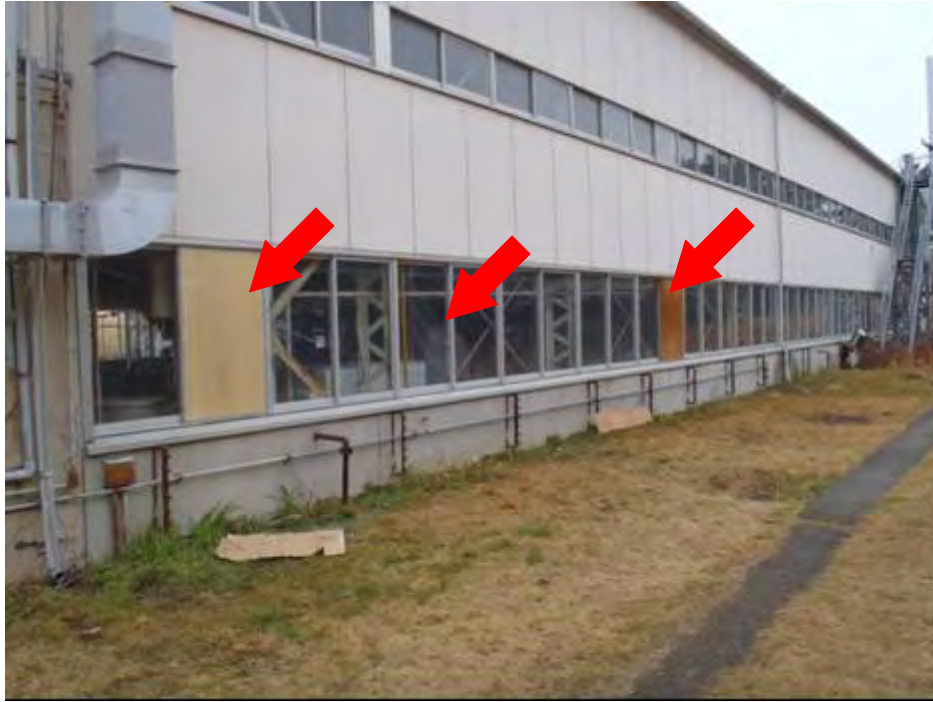
1. 件名 ：液体処理建家管理区域境界の窓ガラスの破損
2. 確認日時 ：平成 23 年 3 月 11 日 (金) 15 : 10
3. 発生場所 液体処理場 【施設】 核燃料物質使用施設
4. 状況 ①被害状況：管理区域境界の窓ガラス 3 枚破損 ②地震発生時の運転状況：使用停止中 (廃止措置中) ③地震時又直近の作業内容：施設内で放射性物質の取扱作業は行っていない。 ④地震発生時の核燃料物質取扱有無：無し。 ⑤汚染の状況 (確認手段、確認日)：管理区域外側から窓ガラスの破損部の汚染検査 (ダイレクトサーベイ ; GM サーベイメータ) の結果、汚染は無い (検出下限値未満)。【3/17】
5. 法令報告に抵触しない判断根拠 ①既に使用を廃止しており、地震当日に建家内で放射性物質の取扱作業は行っていない。 ②汚染検査 (ダイレクトサーベイ) の結果、窓ガラスの破損部に汚染は無い。 【3/17】 以上より、核燃料物質等の管理区域外への漏えいは無い。
6. 処置対策 ①応急処置 窓ガラスの破損箇所を合板で養生し、隙間をシリコンコーキングした。【3/12】 ②今後の処置予定 破損箇所を補修する。

窓ガラスの養生

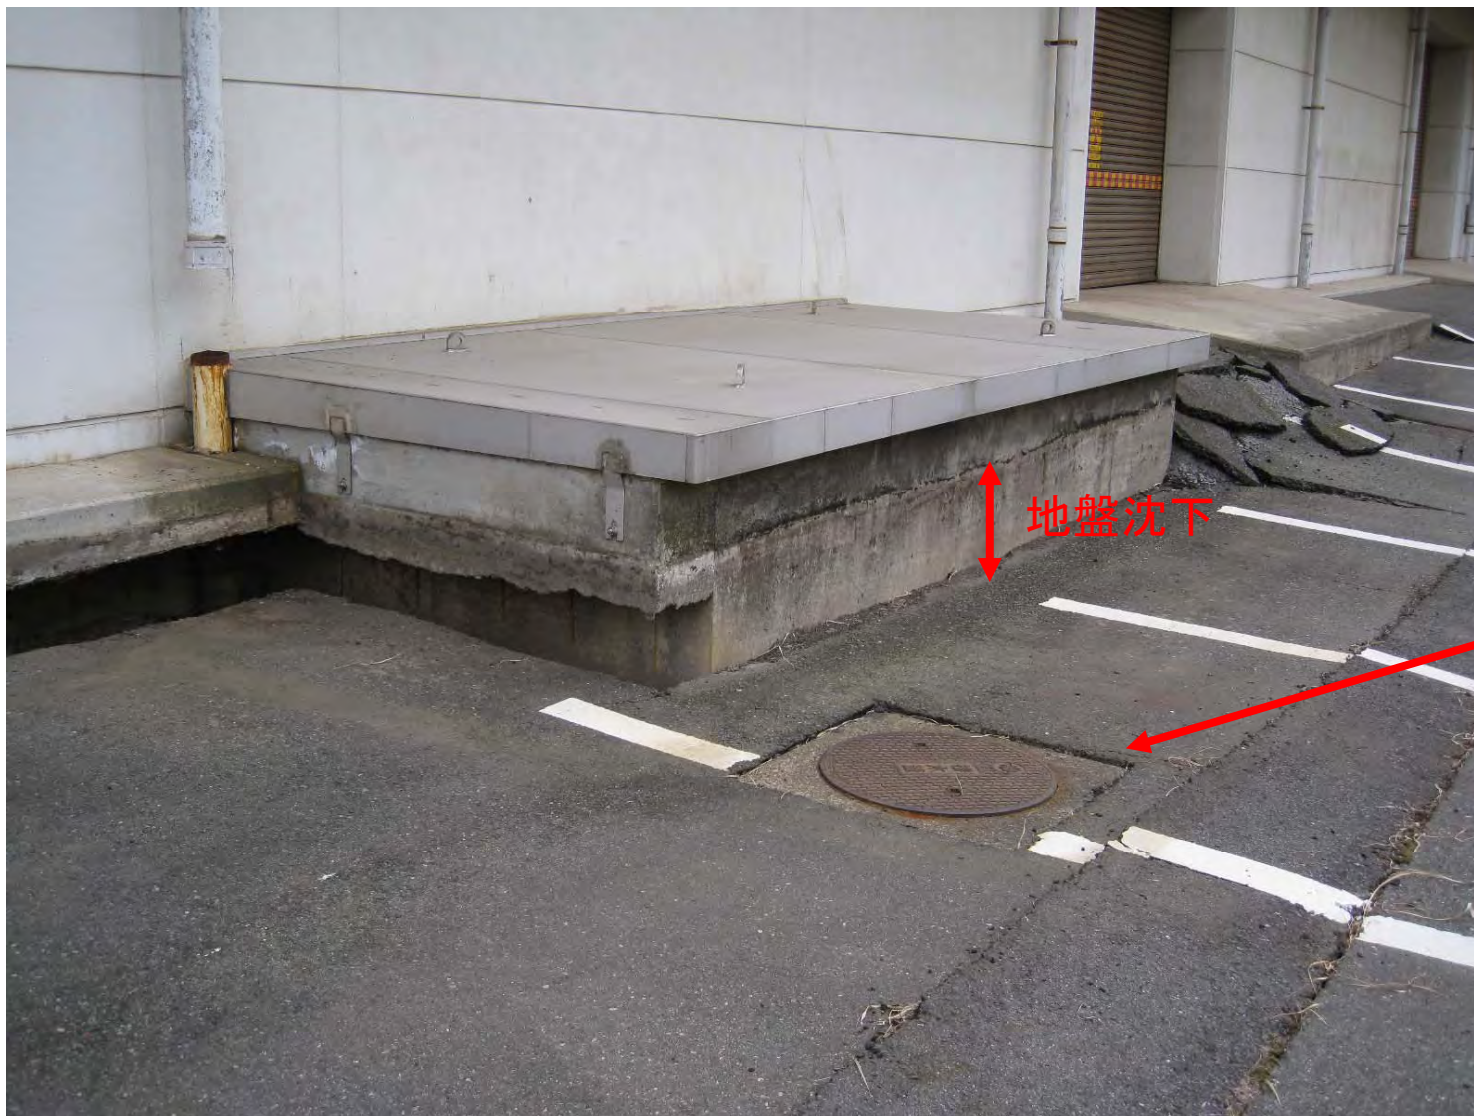
炉-05

JRR-3	2次冷却塔	原子炉施設	保全区域	2次冷却塔周辺の地盤沈下の影響で2次冷却材配管支持の基礎コンクリートの露出及び階段の破損が生じた。	巡視点検	3月11日	定期的に巡視点検を行う。	3月11日 - 4月11日	事象の進展なし	埋め戻しをおこない、破損した箇所の補修を行う。	未定	参考写真: 炉-04参照
JRR-3	一般排水溝	原子炉施設	一般区域	実験利用棟周辺の地盤沈下の影響で一般排水溝が損傷しDPタンクの排水が不可となった。	巡視点検	3月11日	定期的に巡視点検を行う。	3月11日 - 4月11日	事象の進展なし	破損した箇所の補修を行う。	未定	参考写真: 炉-05参照

地盤沈下のため一般排水管が損傷している

JRR-3 一般排水溝の損傷

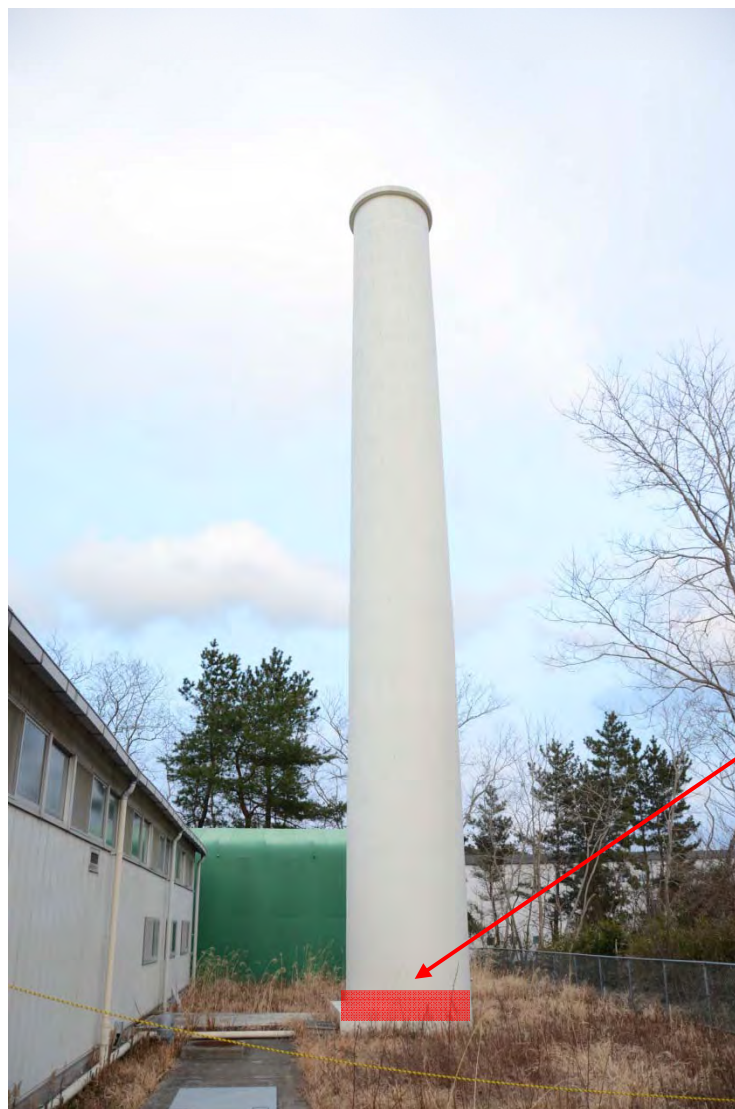
炉-09 JRR-4 排気筒のひび

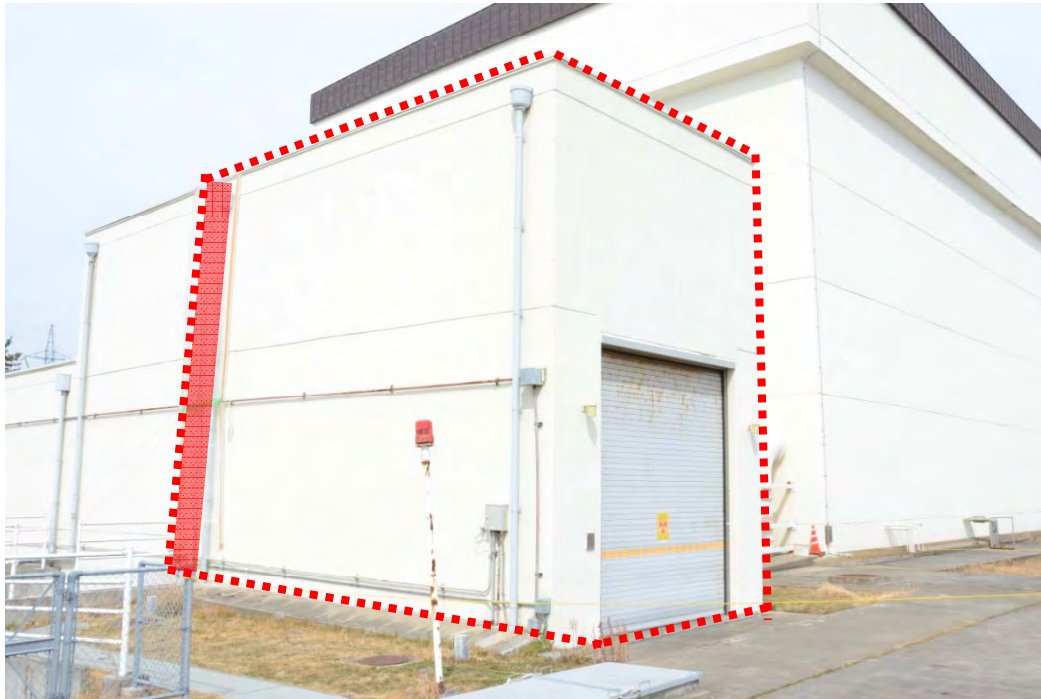
ローディングドックの亀裂

内側からみた亀裂

炉-10 JRR-4 ローディングドックBの亀裂

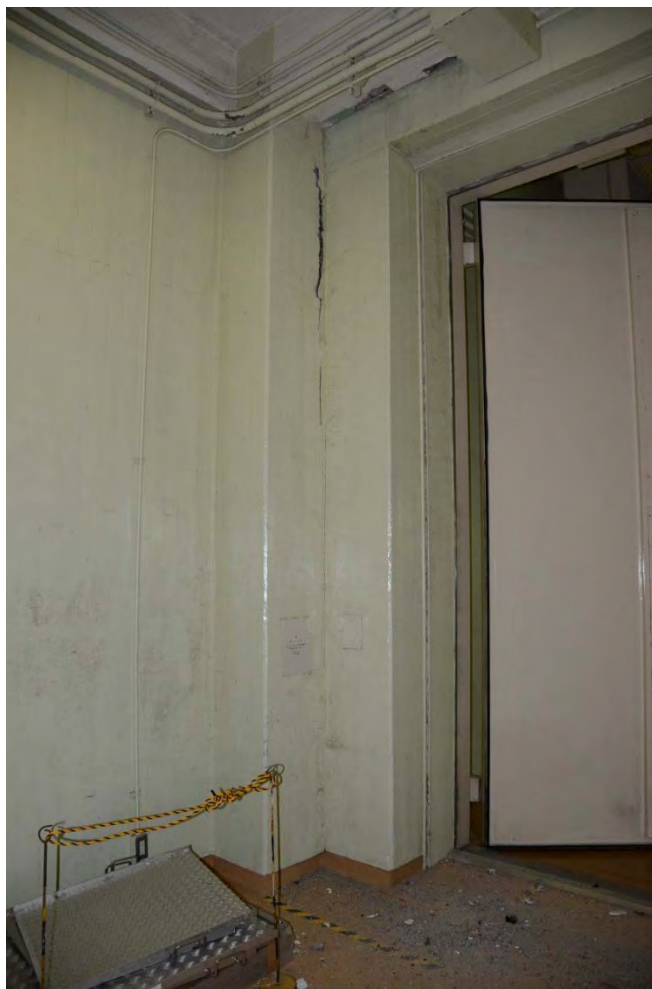
炉-12

JRR-4 ローディングドックAのコンクリートのひび

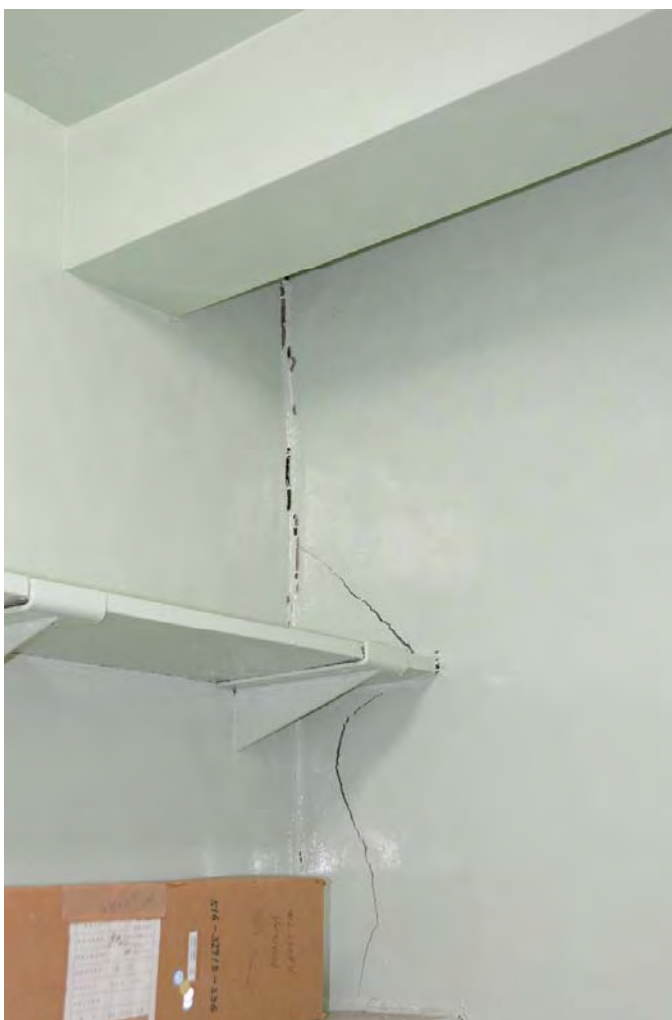
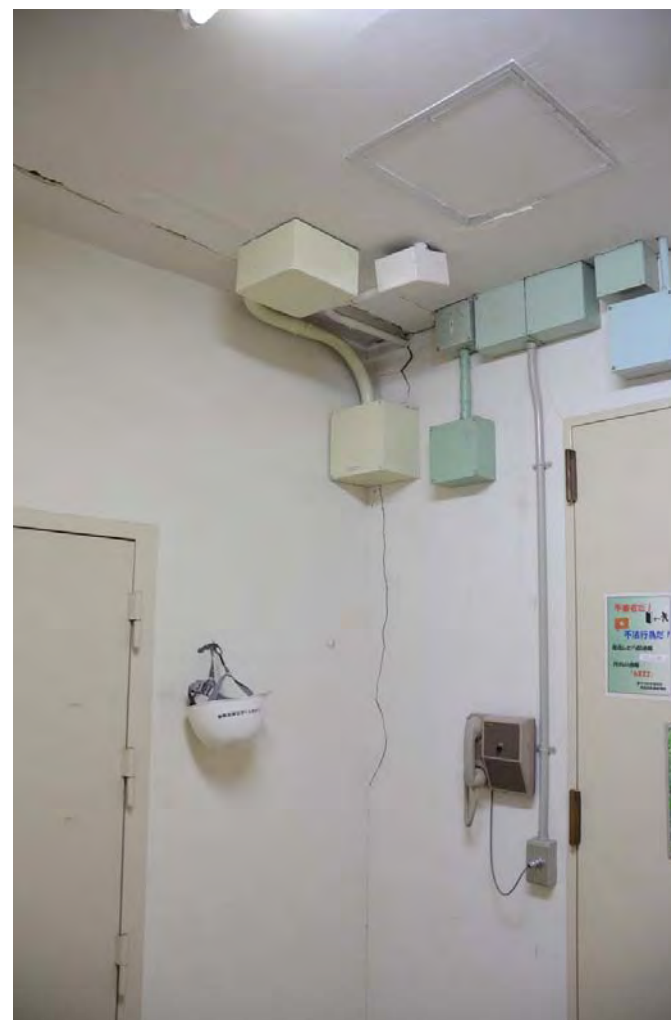
炉-13

JRR-4 RI保管庫及び通路の天井と壁面のひび

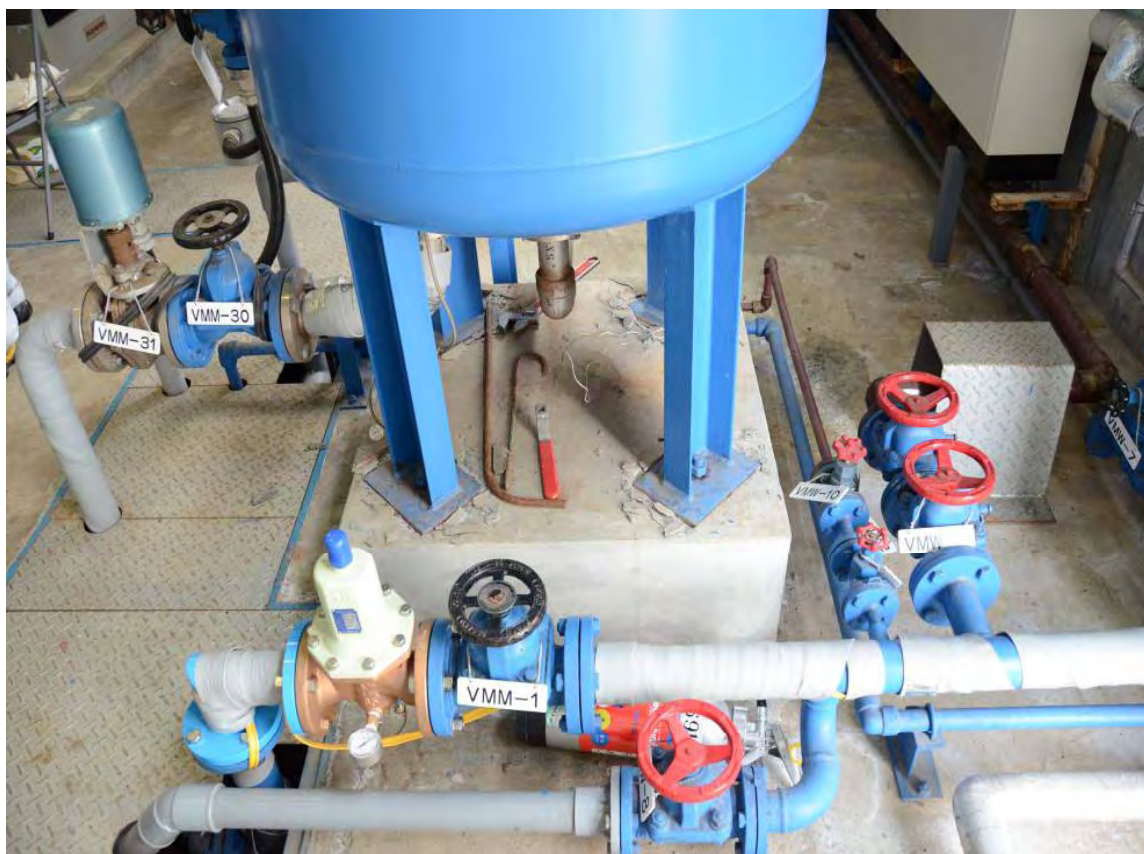
炉-16

純水製造装置土台のひび

JRR-4純水製造装置

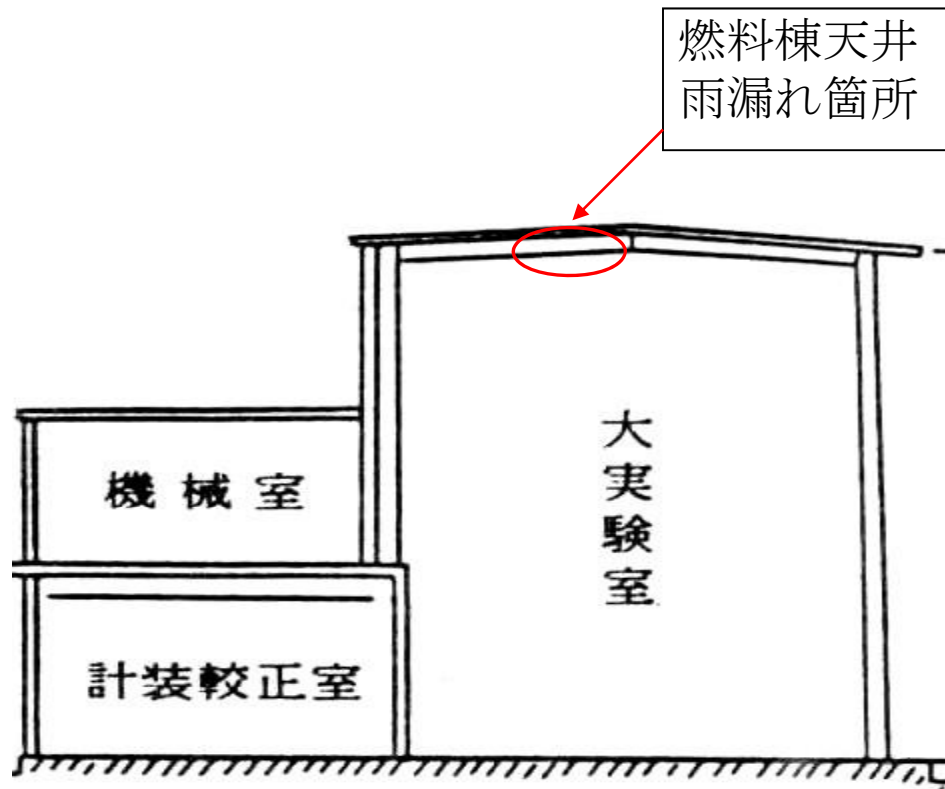
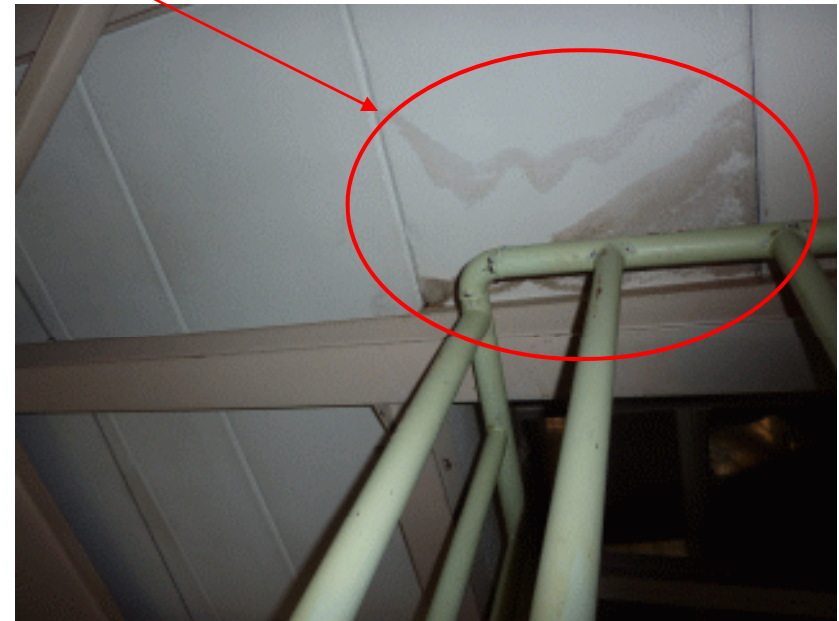
炉-17 NSRR 燃料棟の微少な雨漏れ

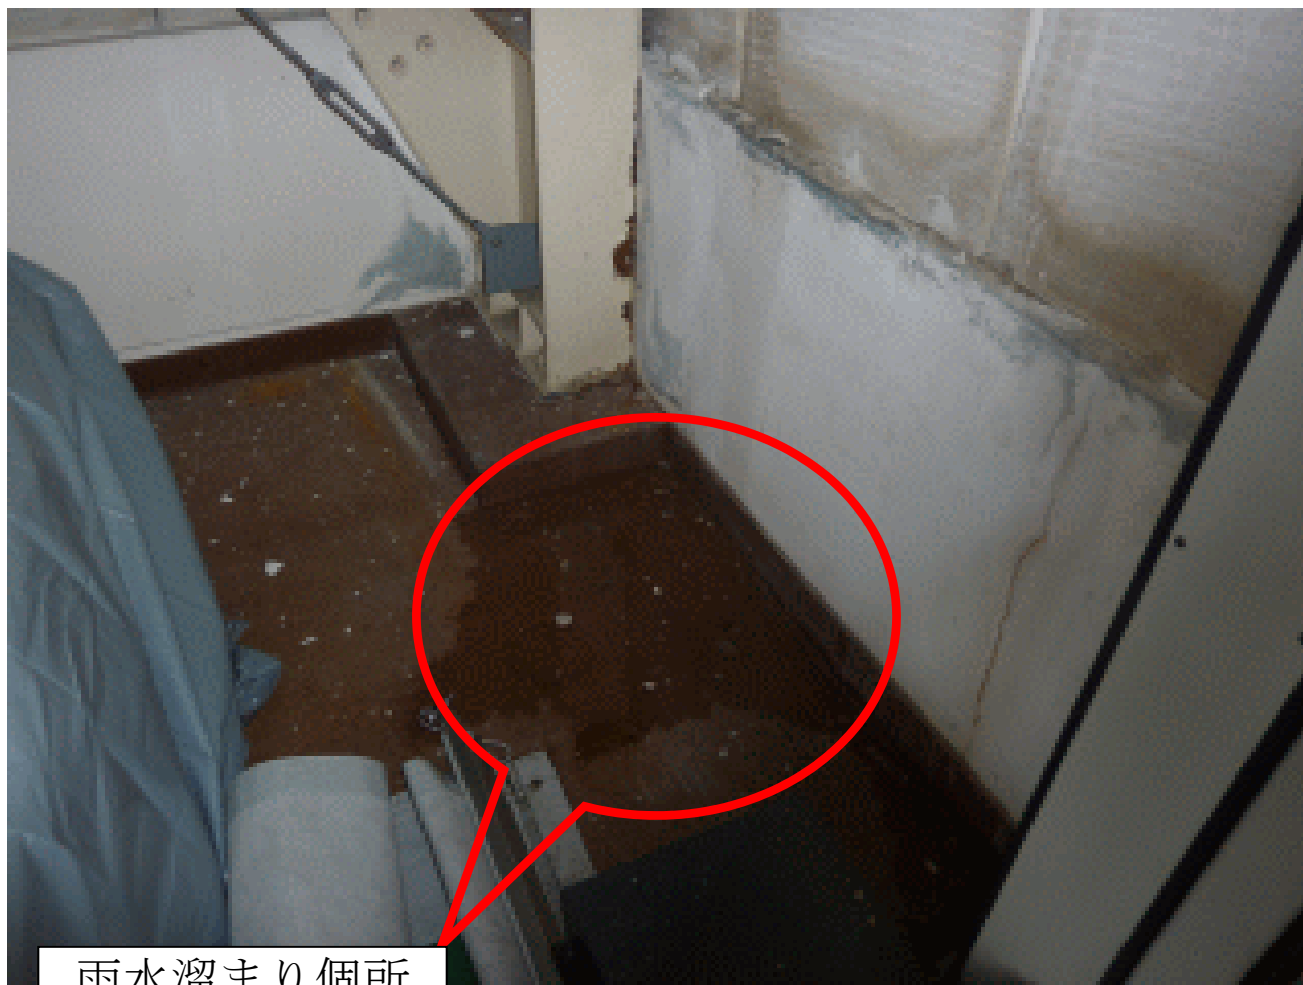
炉-18

雨水溜まり箇所

NSRR 照射物管理棟の微少な雨漏れ

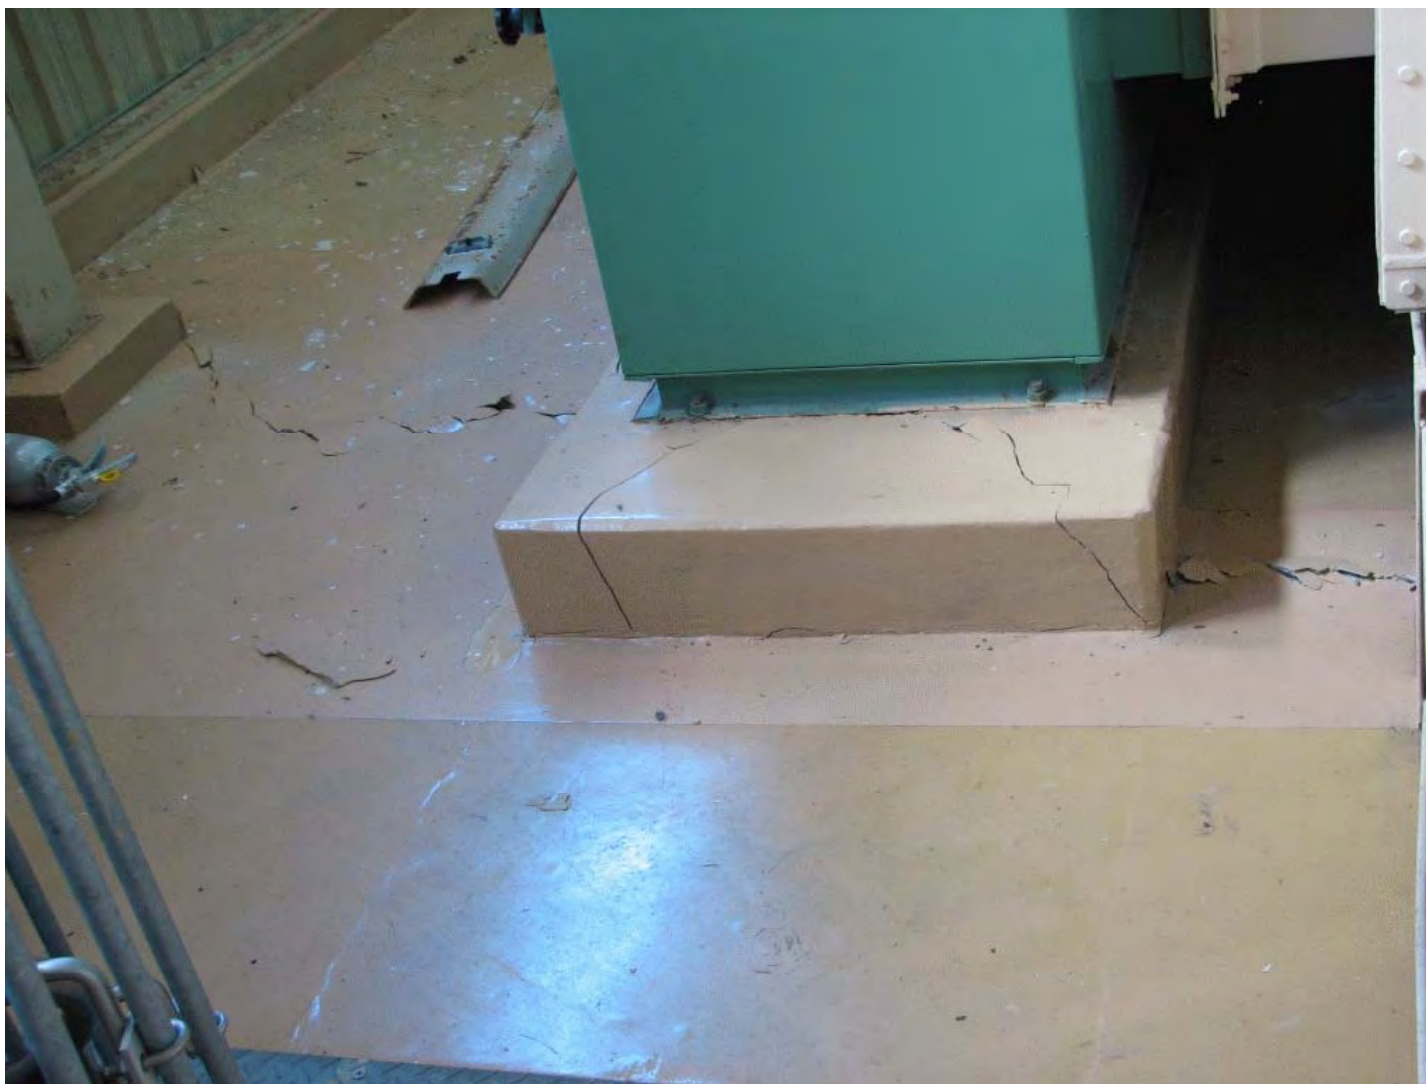
炉-19

NSRR 機械棟 排風機室の床及びフィルタユニット土台のひび並びに内壁ボードの破損

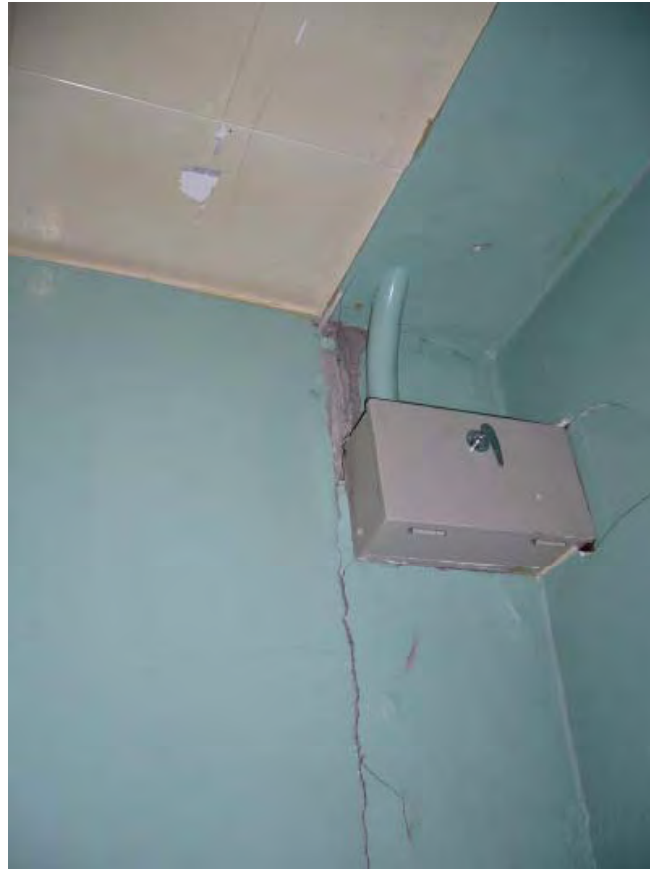
炉-22

FCA 燃料取扱室内壁のひび

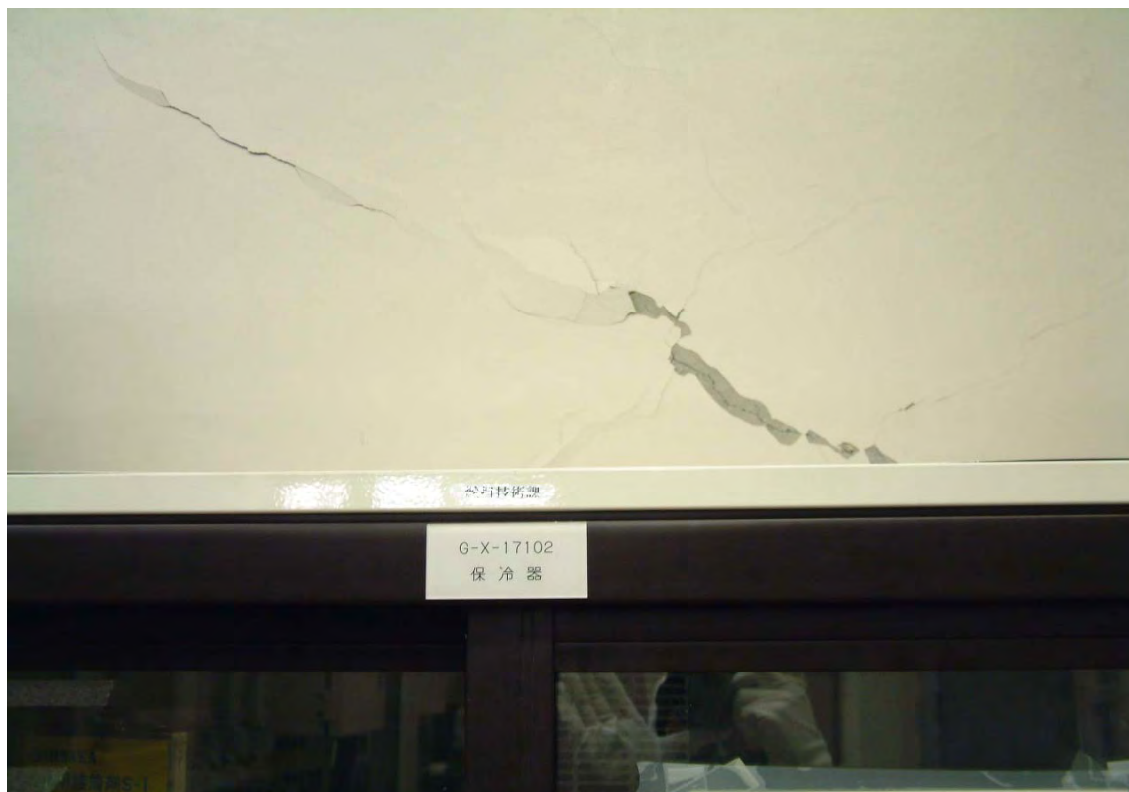
炉-27 NUCEF 実験棟A管理区域内の壁の亀裂

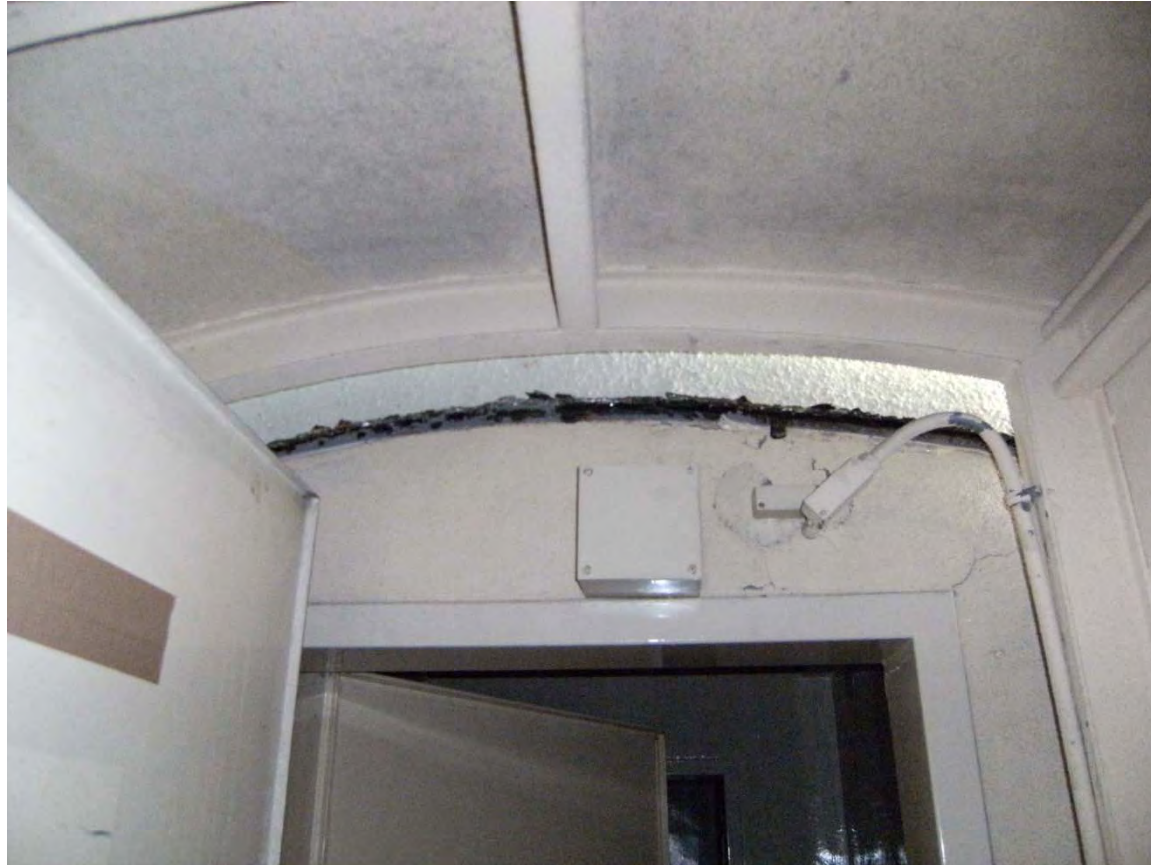
炉-31 JRR-2(C) 燃料貯蔵庫の損傷

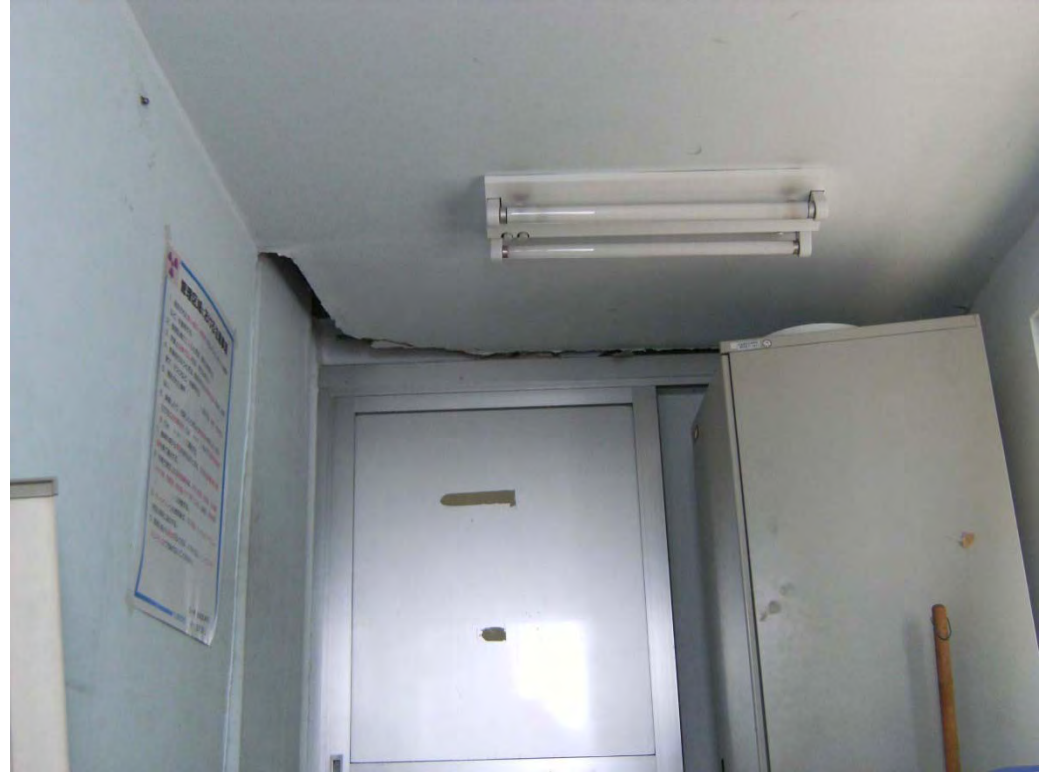
炉-32 JRR-2 放射性廃液貯槽室の損傷
