東北地方太平洋沖地震に伴う被害状況について（報告）

東北地方太平洋沖地震に伴う被害状況について

東北地方太平洋沖地震による原子力科学研究所の被害状況
及びその応急処置の状況（とりまとめ表）

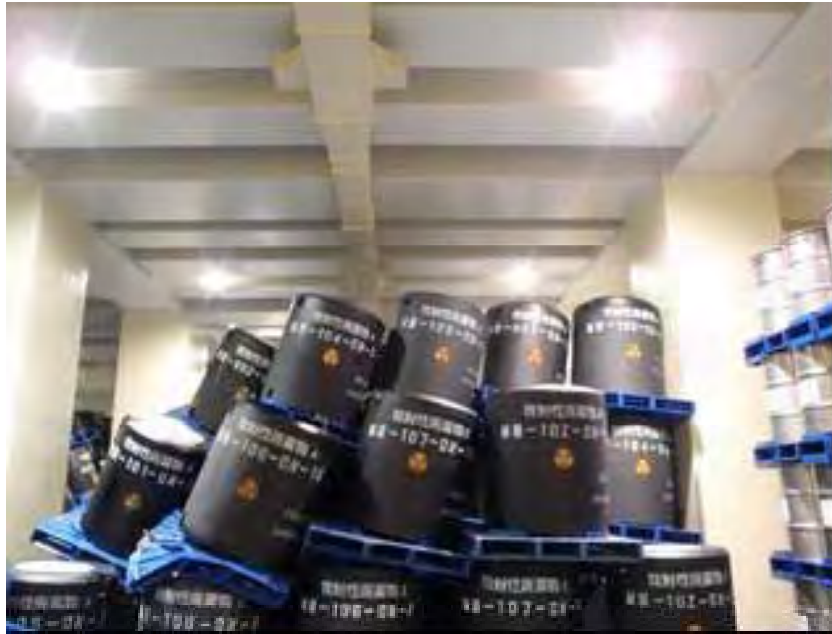
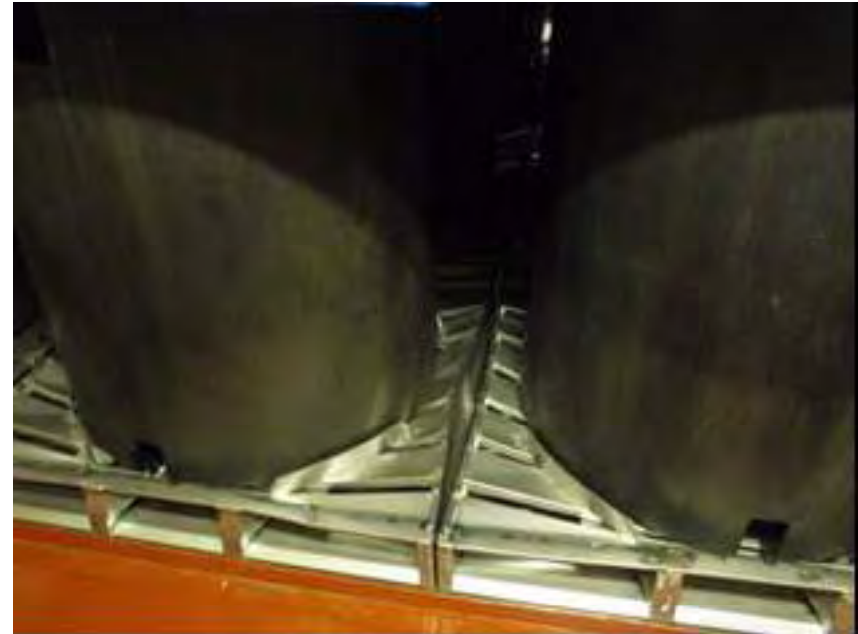
炉-34 解体分別保管棟 保管体の荷崩れ、パレットの変形

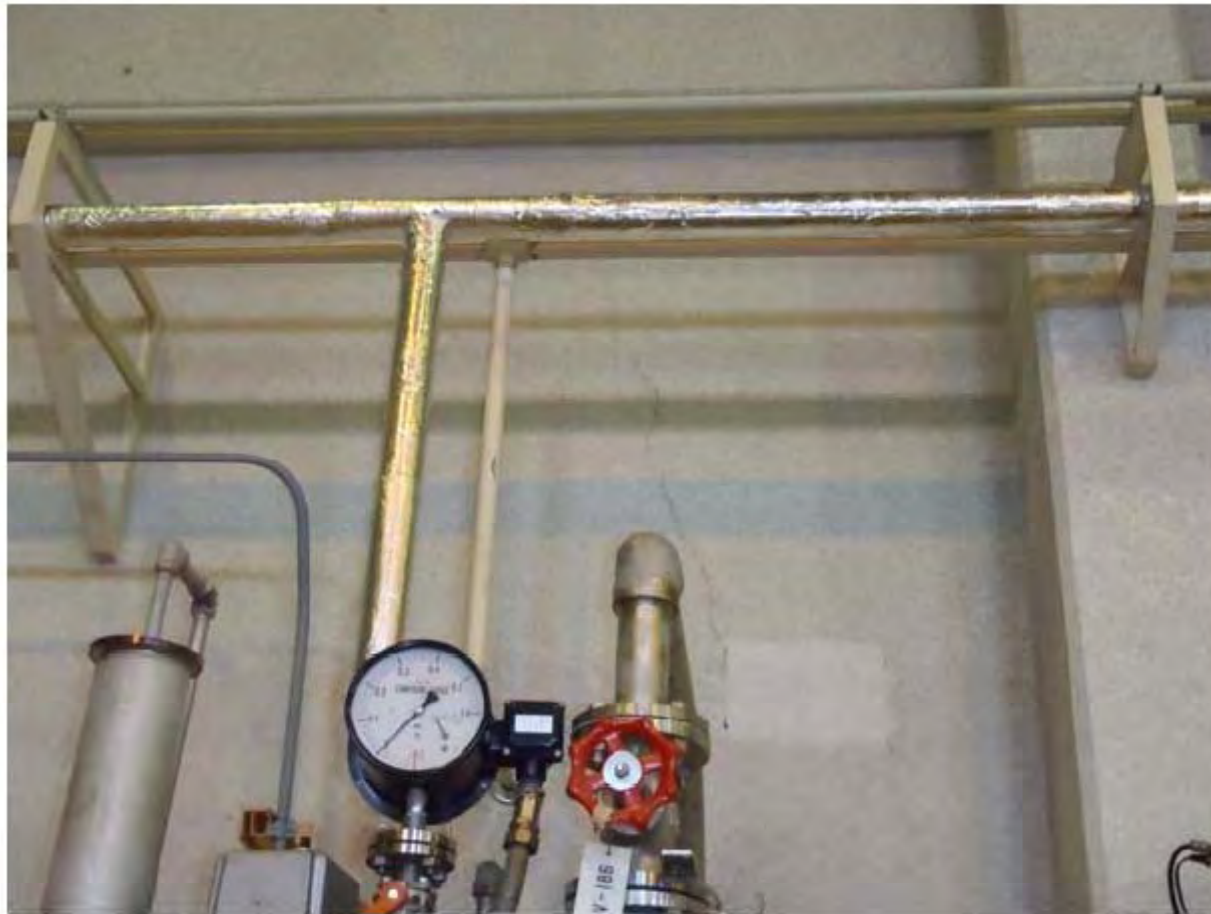
炉-39 第2廃棄物処理棟 壁面(第1種管理区域)の亀裂

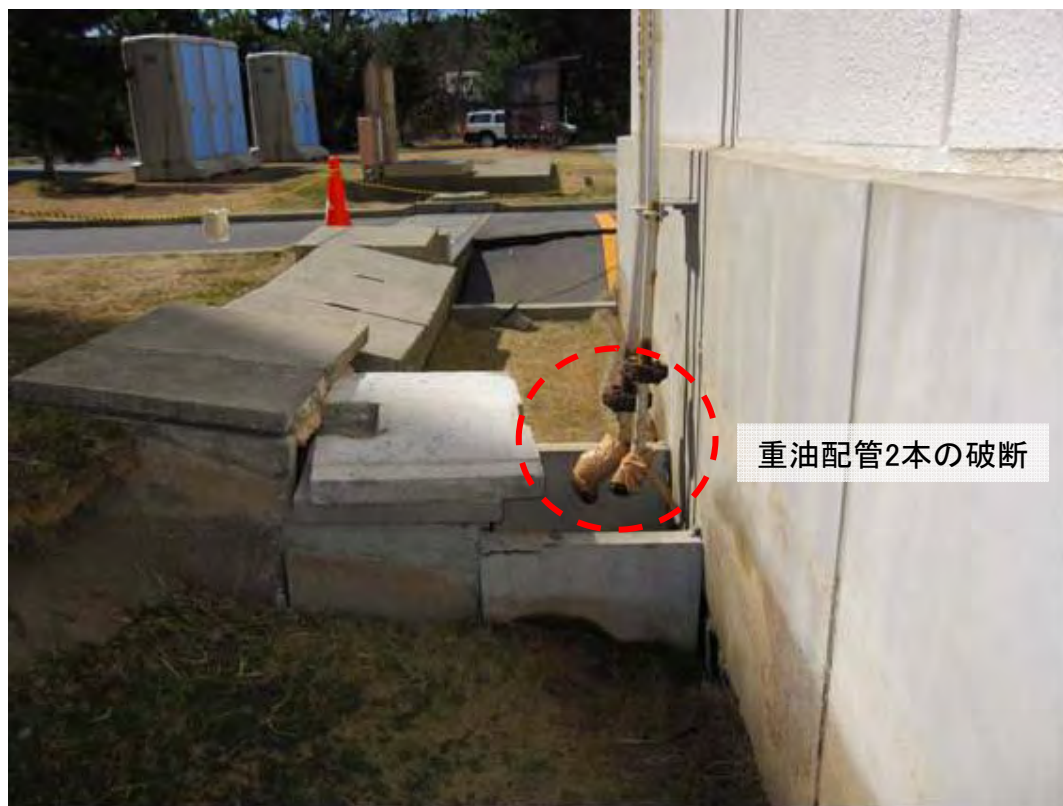
重油配管2本の破断

炉-40 減容処理棟 建家外敷設の重油配管破断

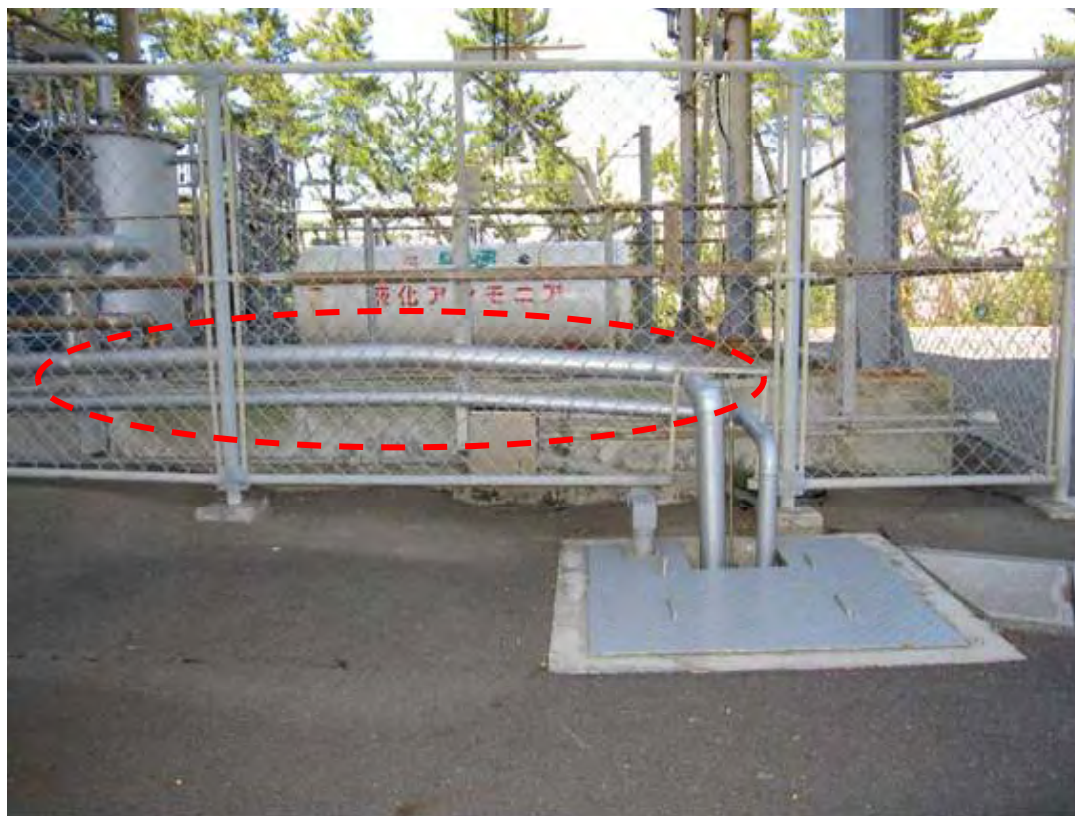
炉-41 減容処理棟 建家外設置のLPG配管の変形

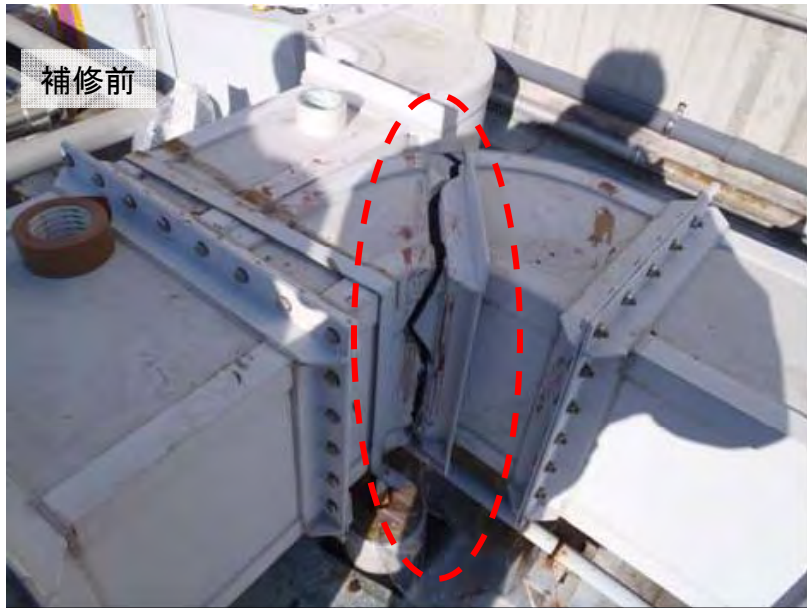
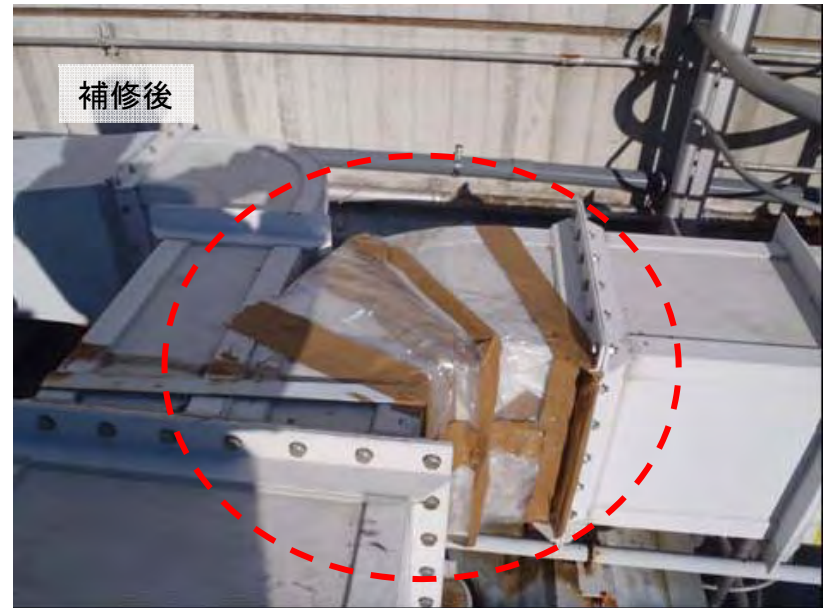
炉-43 汚染除去場 屋外排気ダクトの亀裂

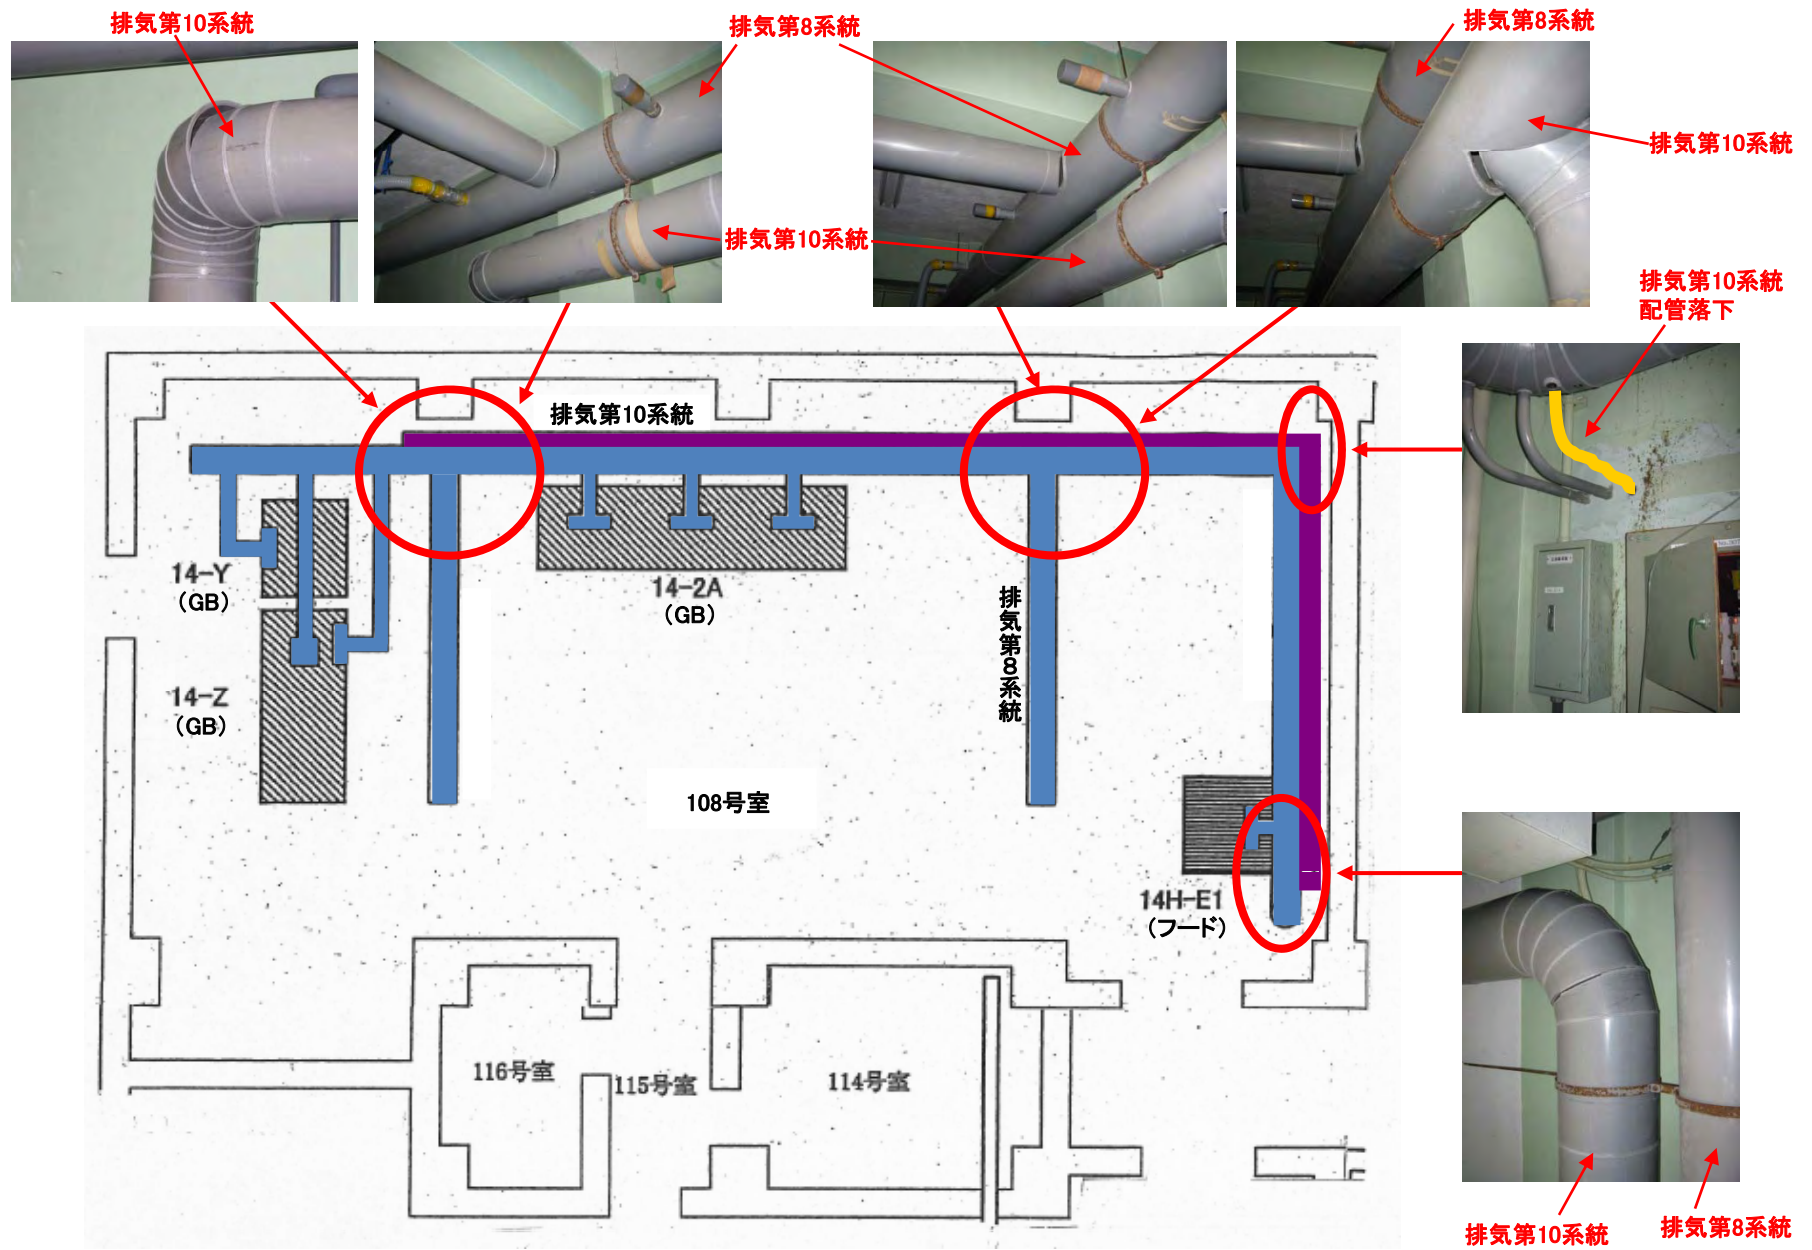
使-01~1 プルトニウム研究1棟 管理区域内排気ダクト配管落下、亀裂 その1

排気第11系統ダクト
接続部

排気第11系統ダクト

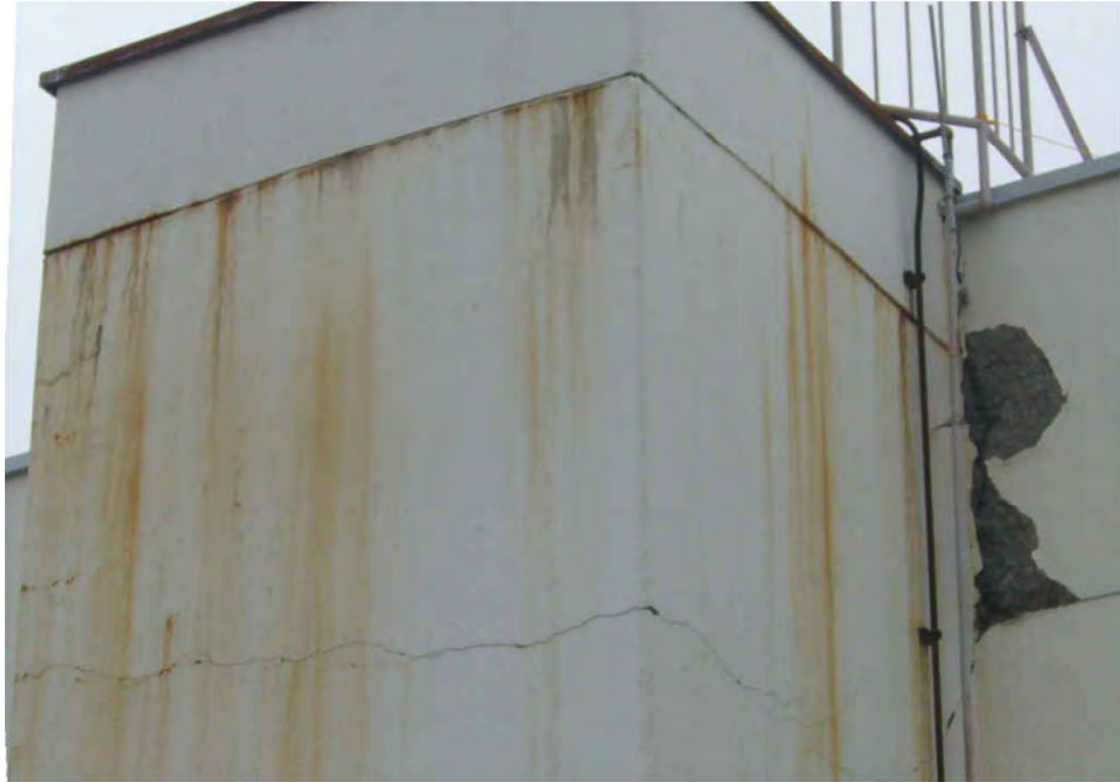
使-03 ホットラボ 主排気筒基部の亀裂

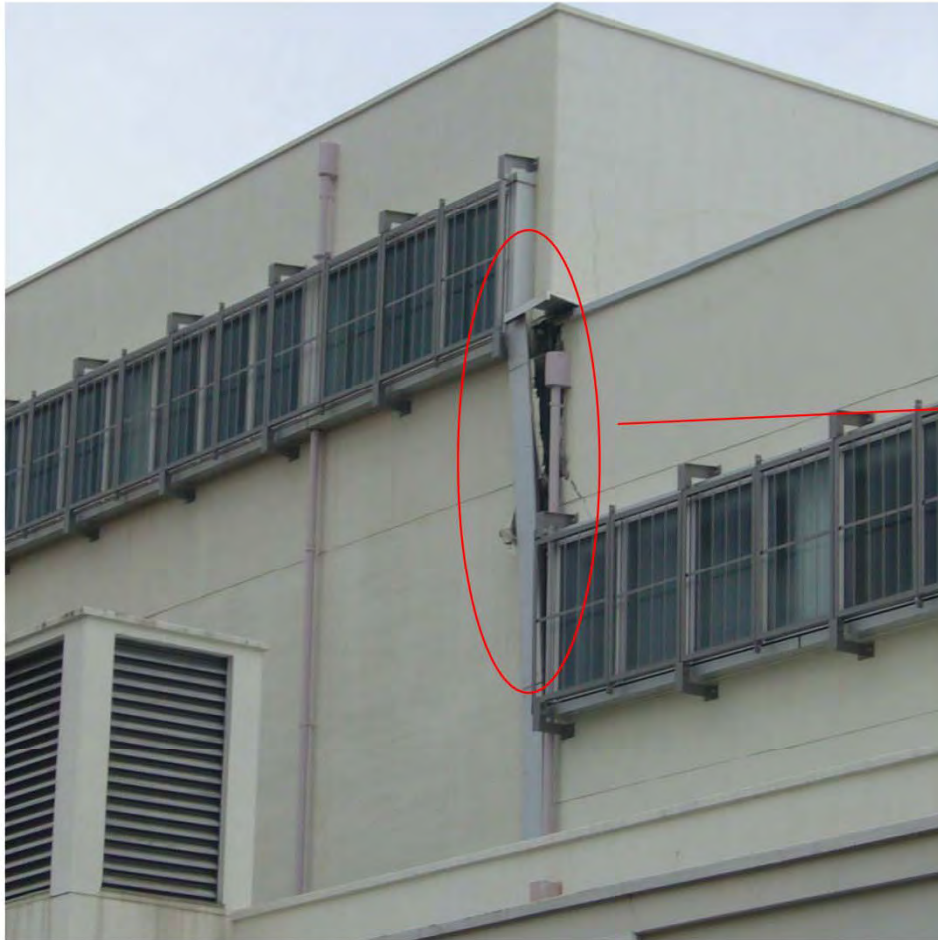
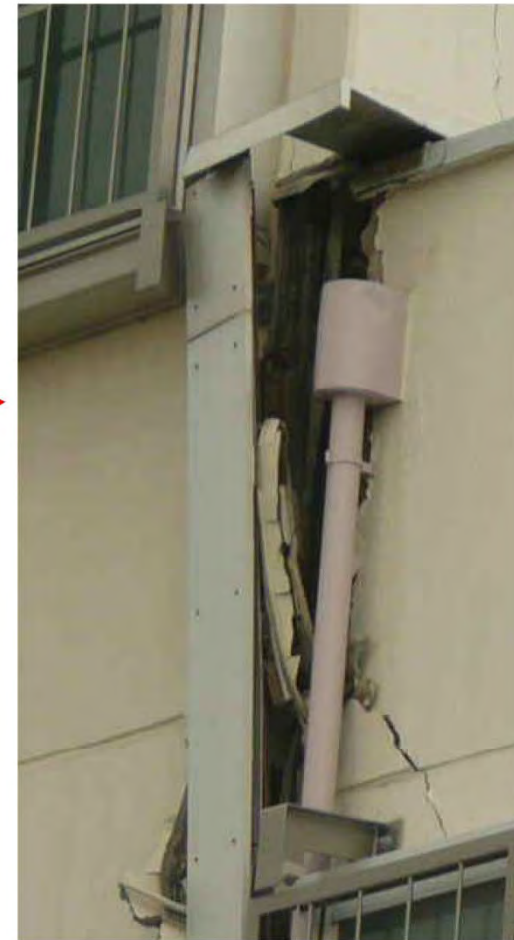
使-04 ホットラボ 建屋つなぎ部分の一部損壊

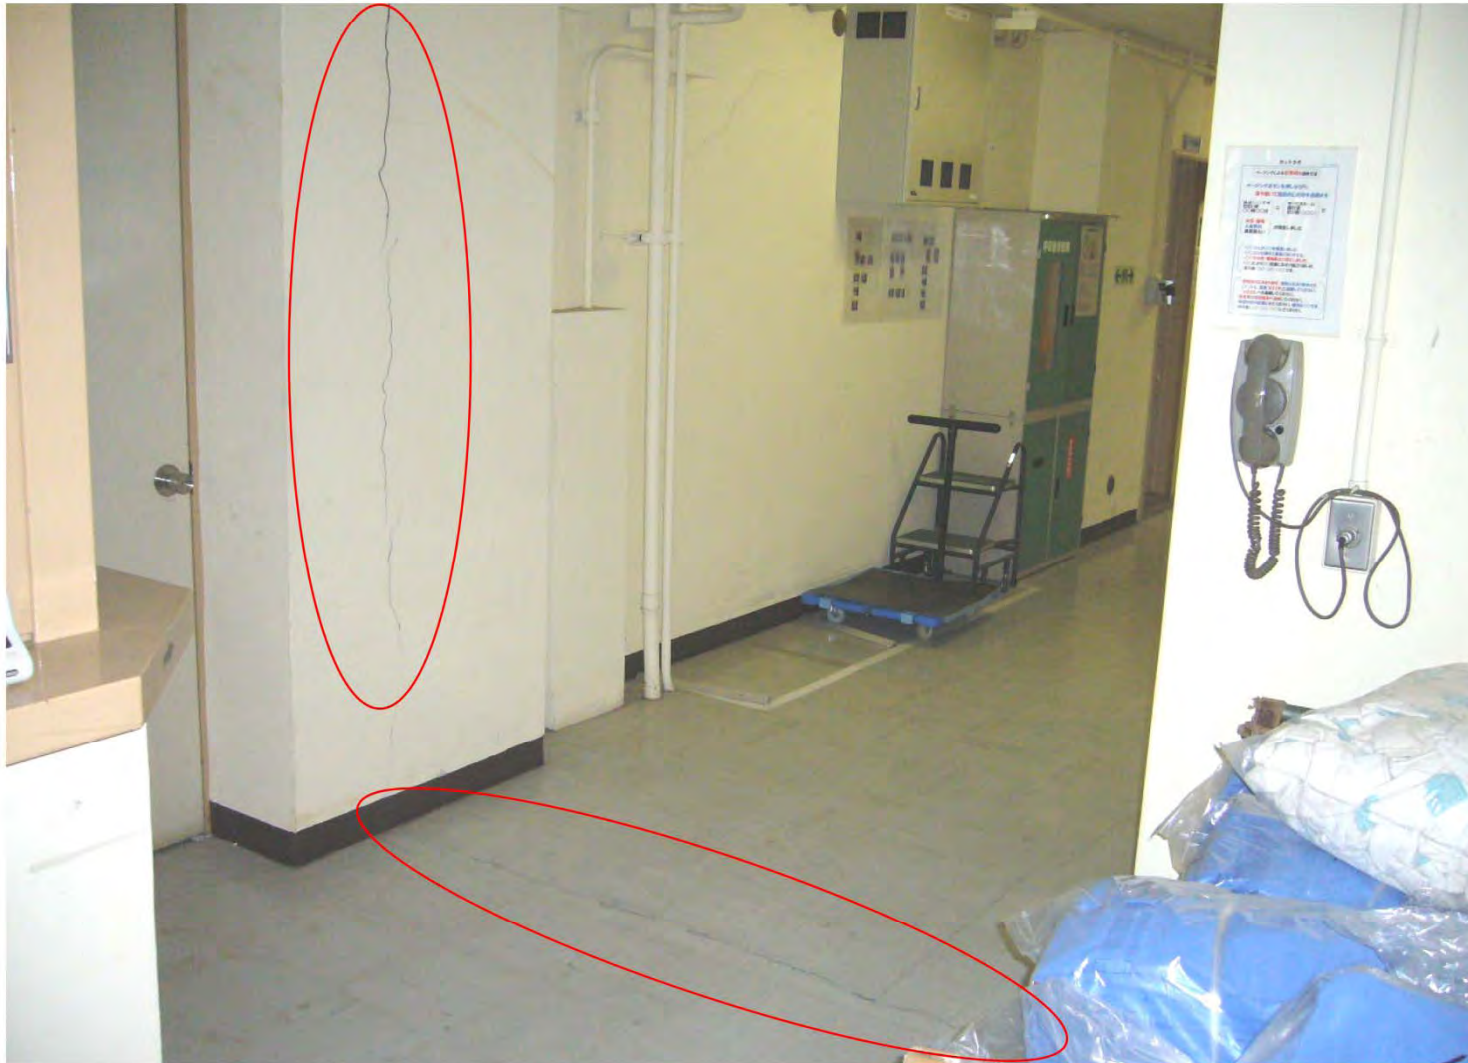
使-06 ホットラボ 管理区域境床の亀裂

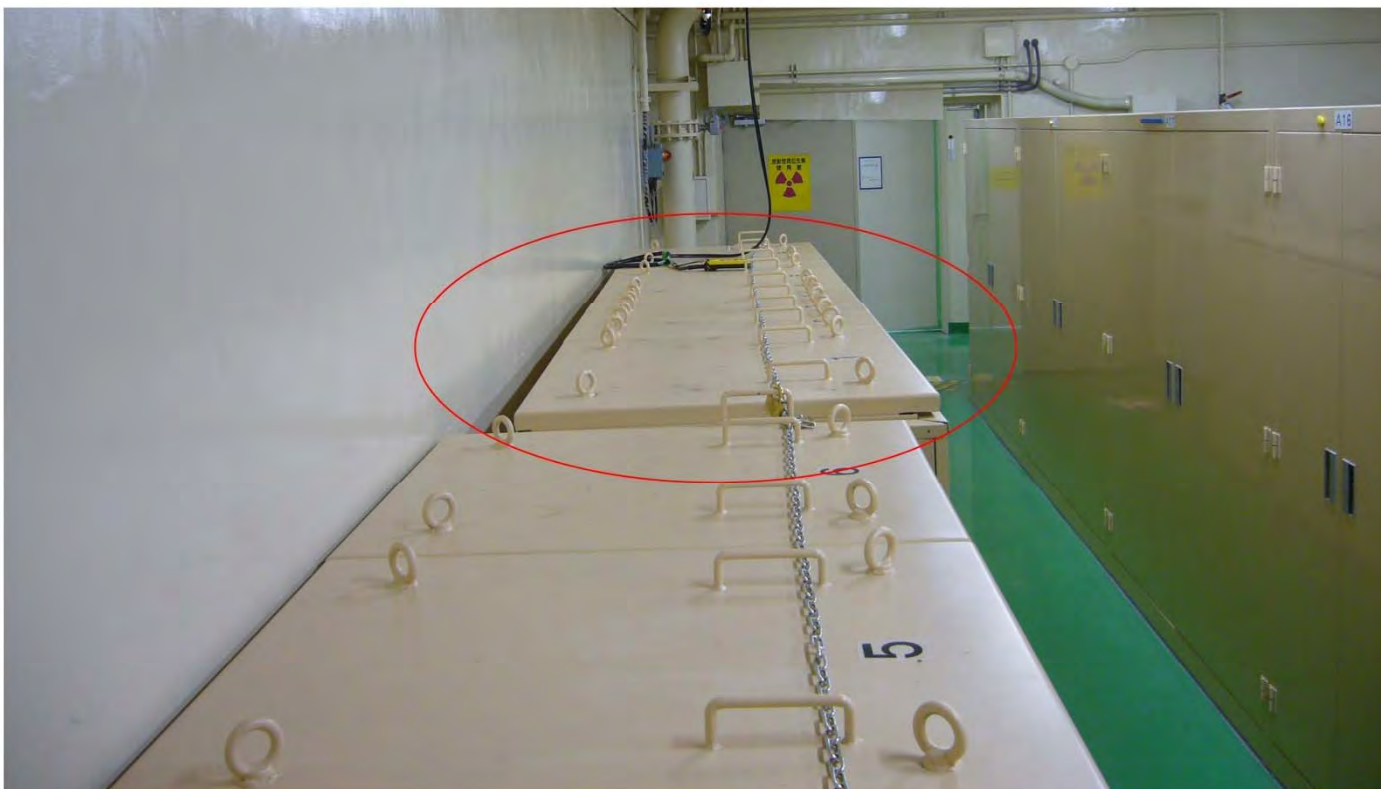
使-08 | ホットラボ 鉛しゃへい付き保管庫の固定ボルト破損

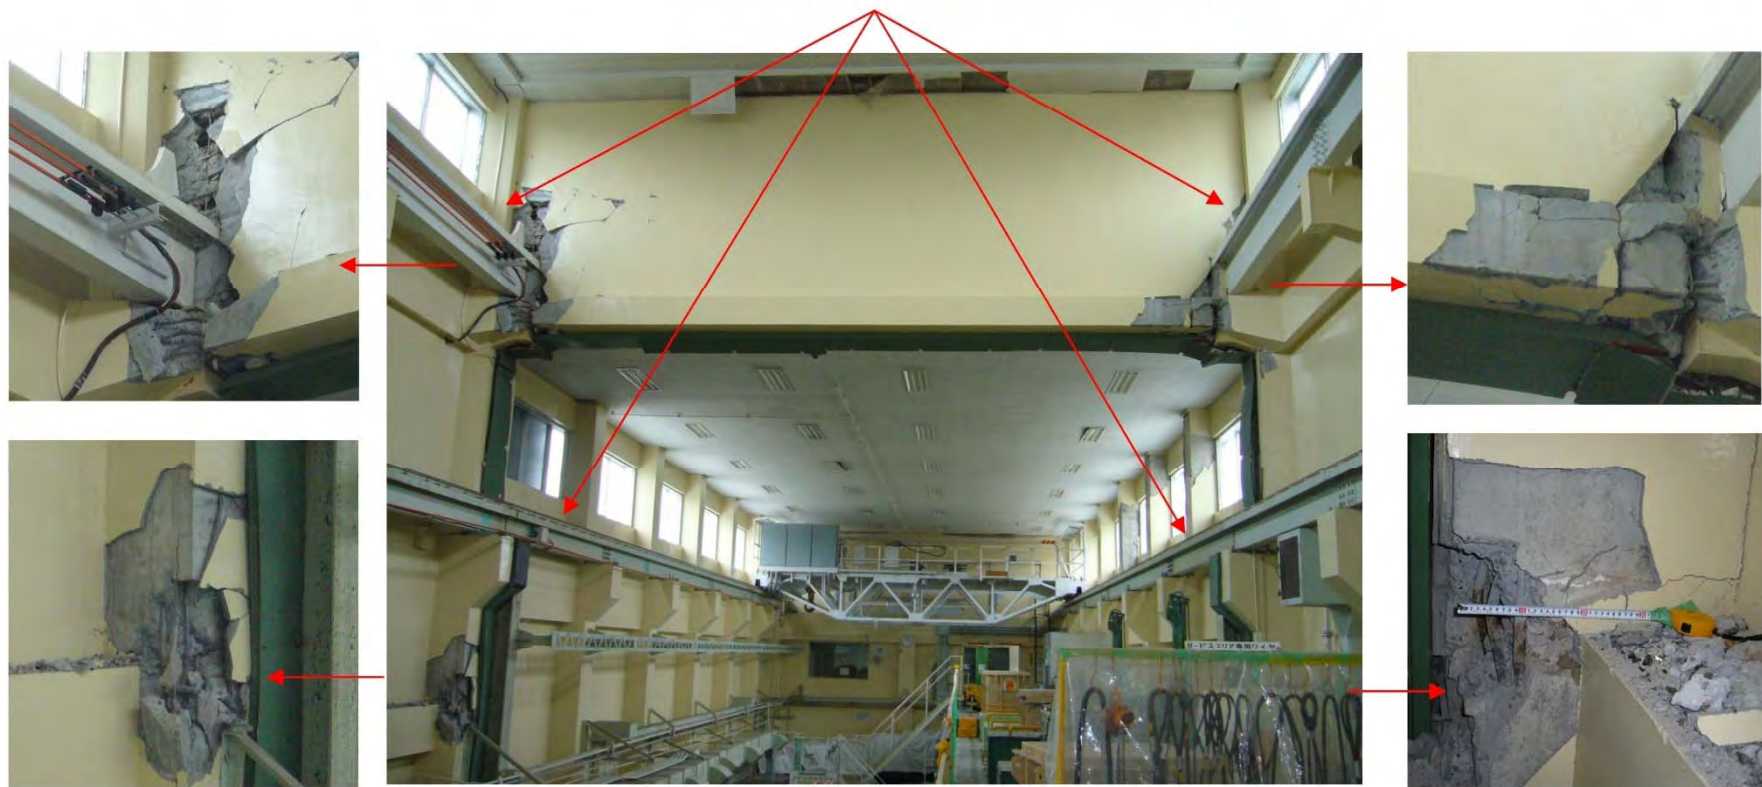
使-09

天井走行クレーンの走行レール

ホットラボ 天井走行クレーンのレール支持部損傷

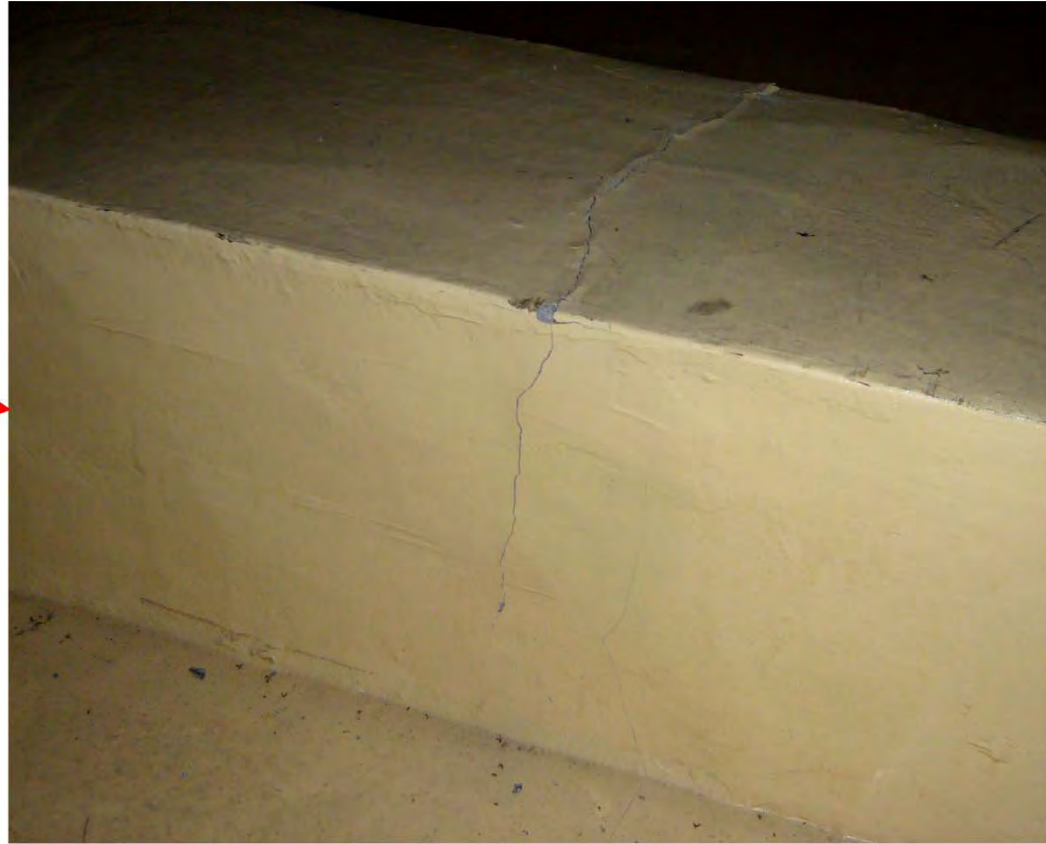
使-10

ホットラボ 廃液貯槽室1防液堤及び防液堤内の亀裂

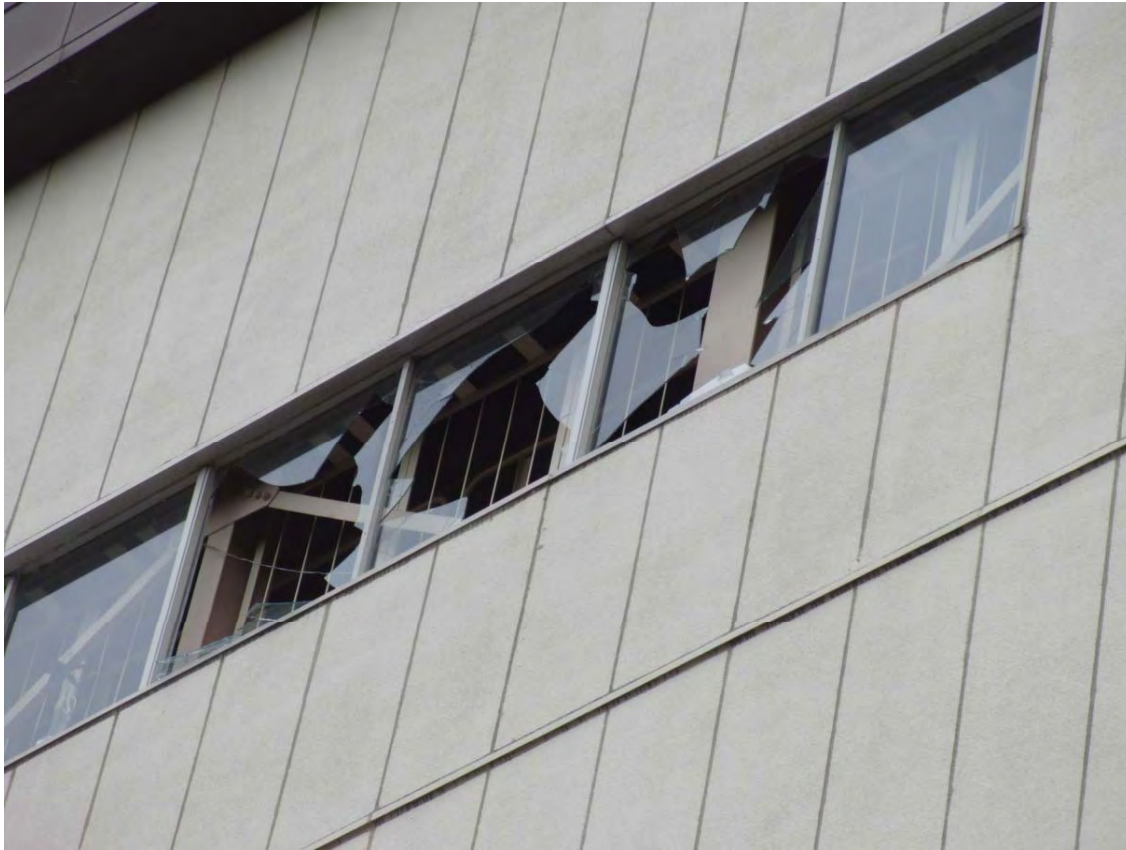
使-11

応急処置後

燃料試験施設 窓ガラスの破損

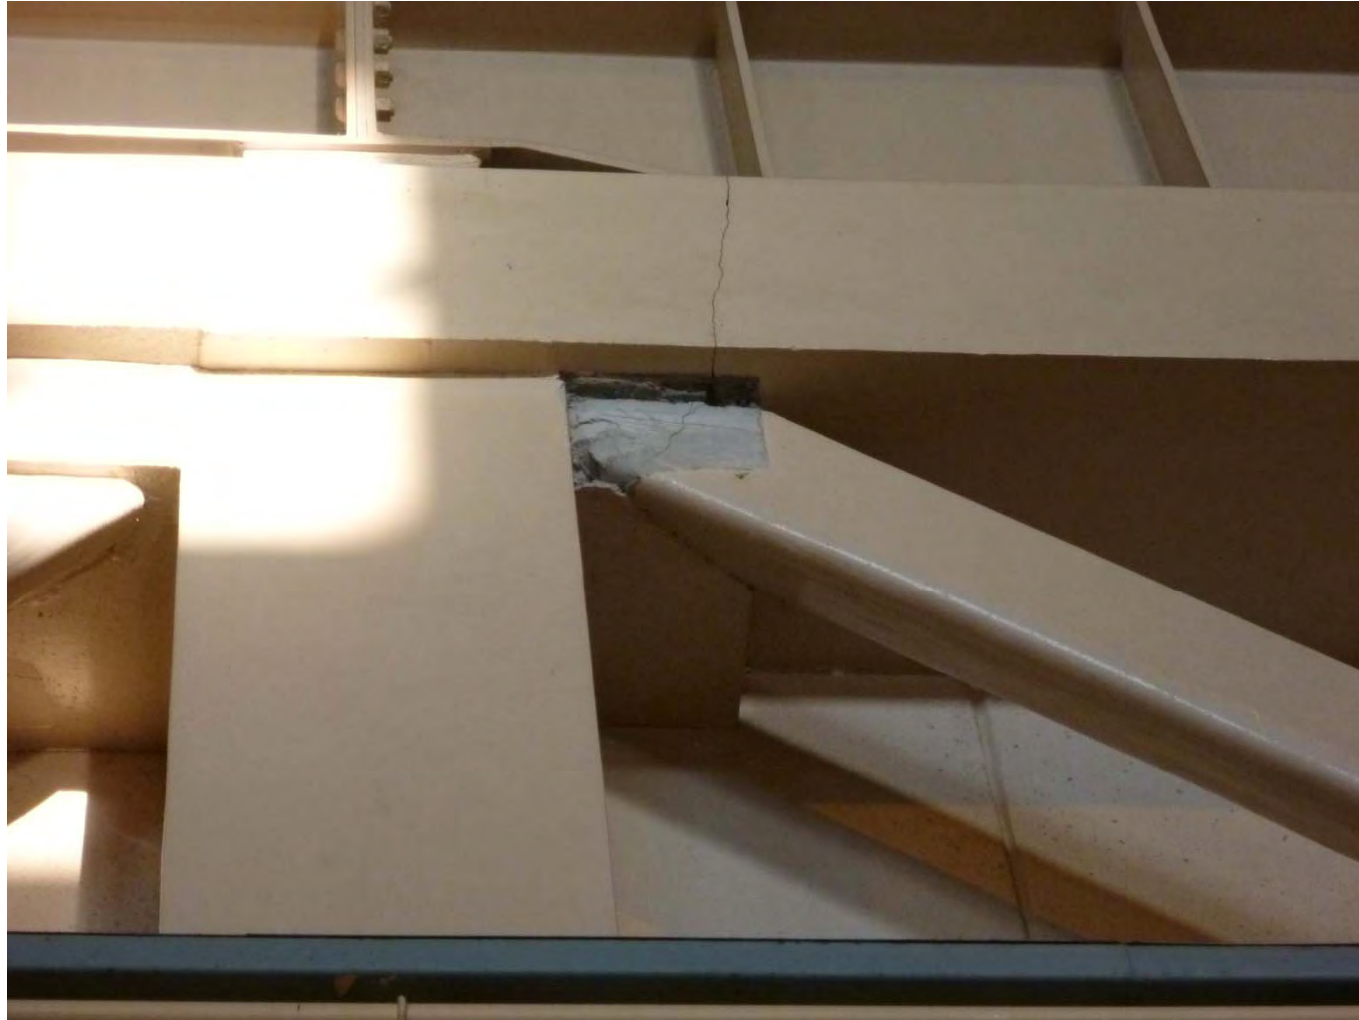
使-12

燃料試験施設	管理区域サービスエリアの内壁	核燃料物質使用施設	管理区域	施設内点検において、燃料試験施設試験棟サービスエリアセル天井東側壁面コンクリート梁が損傷し、コンクリート片が落下していることを確認した。	目視による確認	3月24日	当該壁面をを外壁面である非管理区域より目視点検した結果亀裂等は認められなかったため、損傷の貫通はないと判断し応急措置を講じず。	—	—	空調再開後、必要に応じて補修する予定。	6月に実施予定	参考写真:使-12
燃料試験施設	サービスエリア給気口(ノズル型吹出口)	核燃料物質使用施設	管理区域	サービスエリア壁面に取り付けられているの直径約50cmのノズル型吹出口(1個)が同エリア内に脱落した。 (給気口の脱落による影響では保安規定等に抵触しない。)	目視による確認	3月24日	給排気運転を停止しており、現在、特段の措置を講じていない。	—	—	給排気運転再開までに、脱落した給気口を原状に復旧する。	4月末に実施予定	参考写真:使-13

燃料試験施設 セル天井東側壁面コンクリート梁の損傷

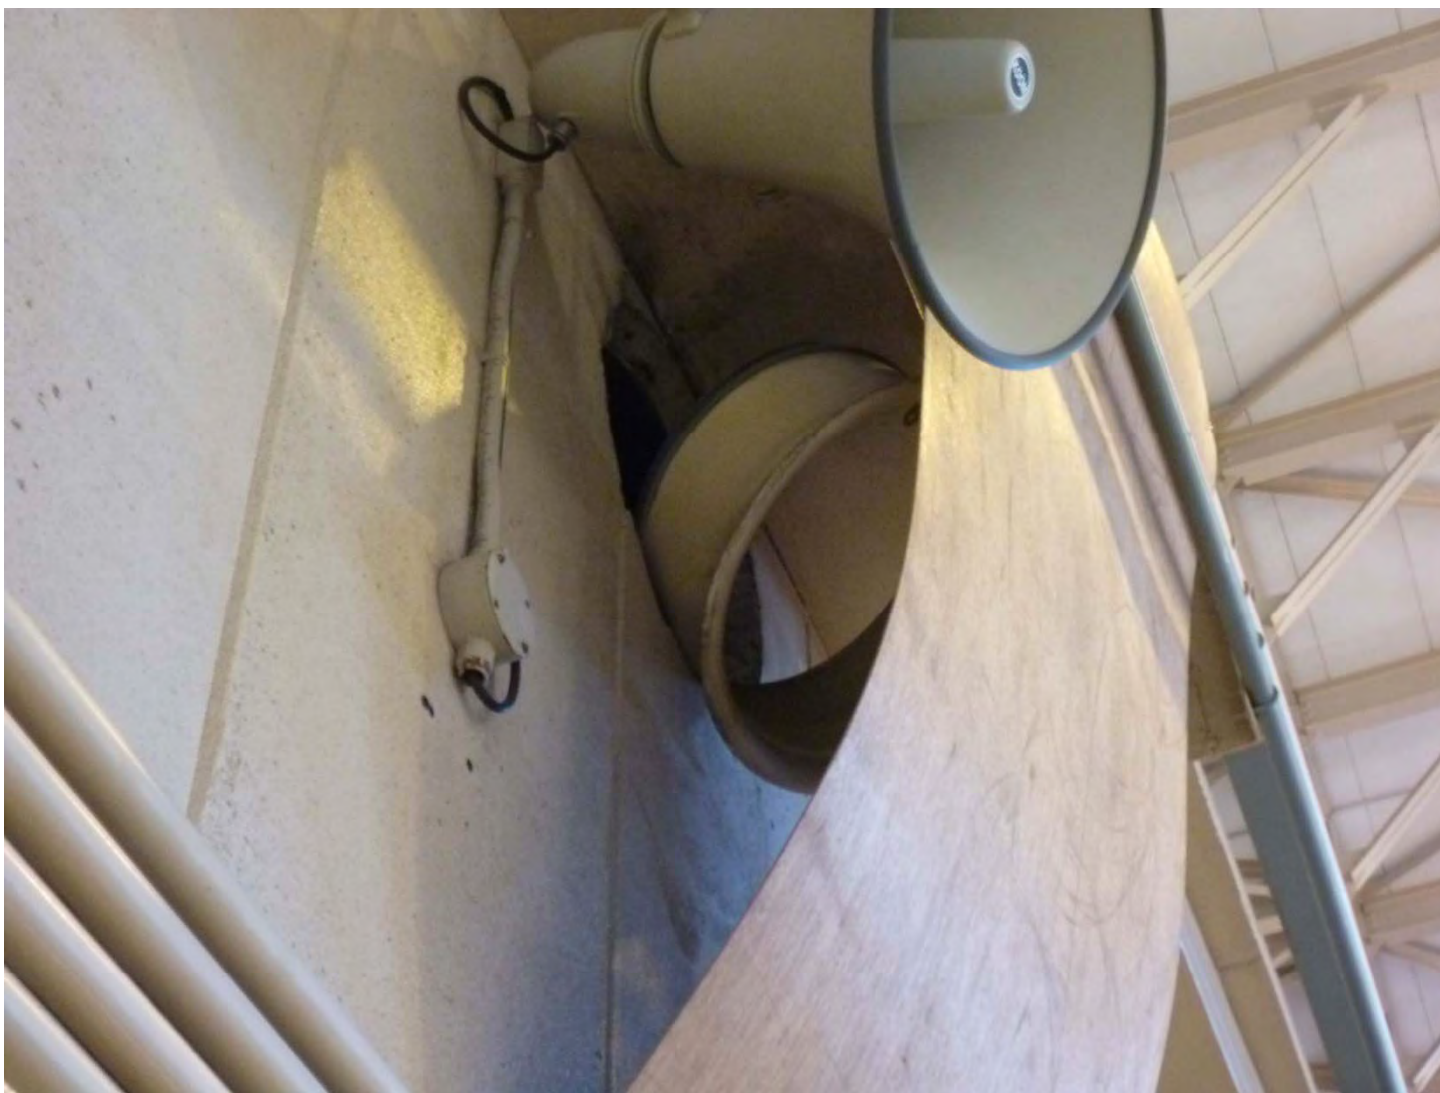
使-13

燃料試験施設 サービスエリア給気口の脱落

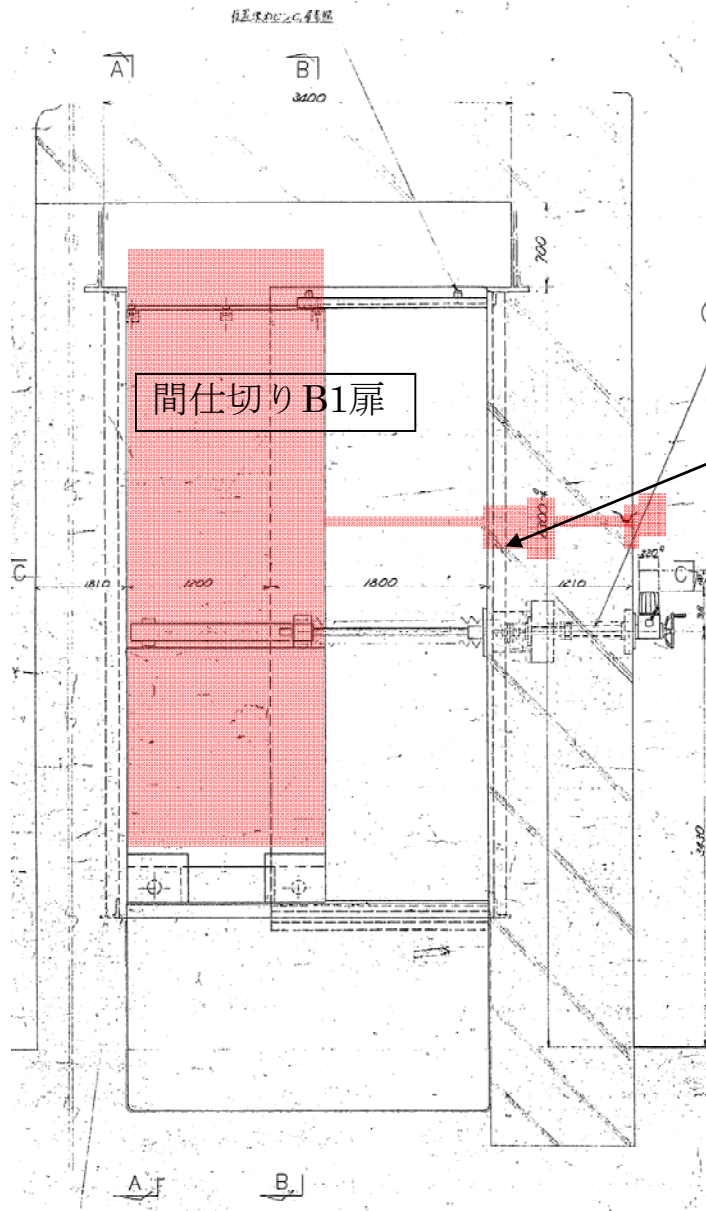
カップリング部よりセル内駆動軸が抜け、
軸受部も損傷していると思われる。
開閉動作不能。

使-14 燃料試験施設 βγコンクリートNo.1-2セル間 間仕切り(B1扉)駆動軸の損傷

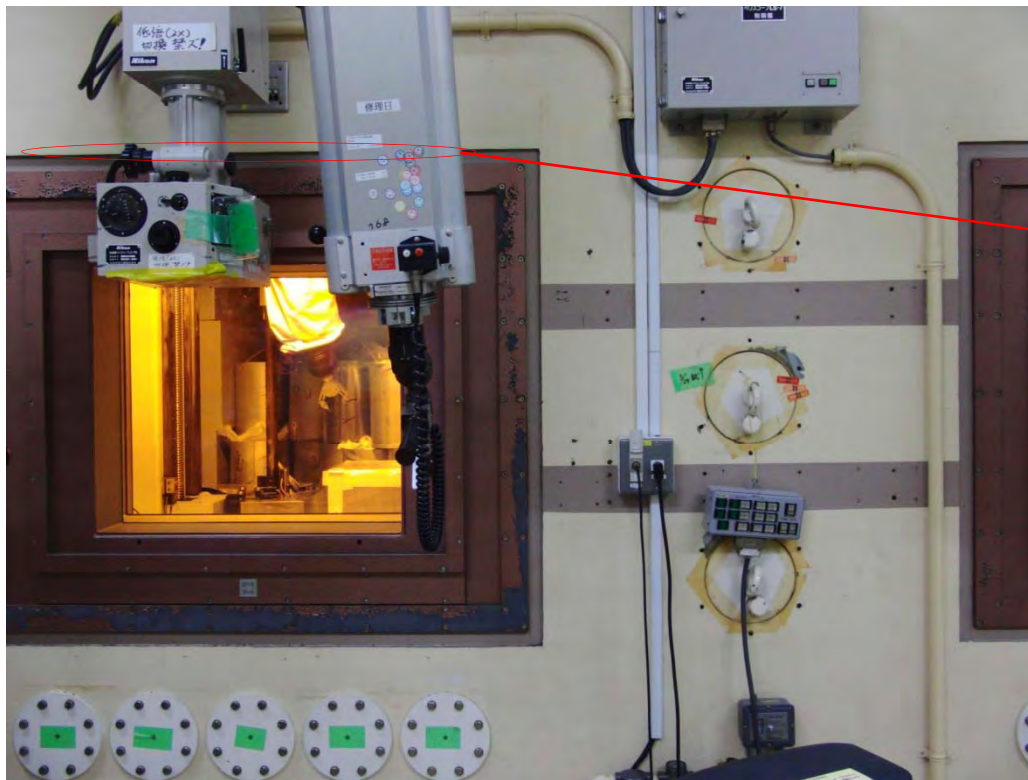
使-15 燃料試験施設 試験棟地階操作室セルしゃへい窓枠取付部の亀裂

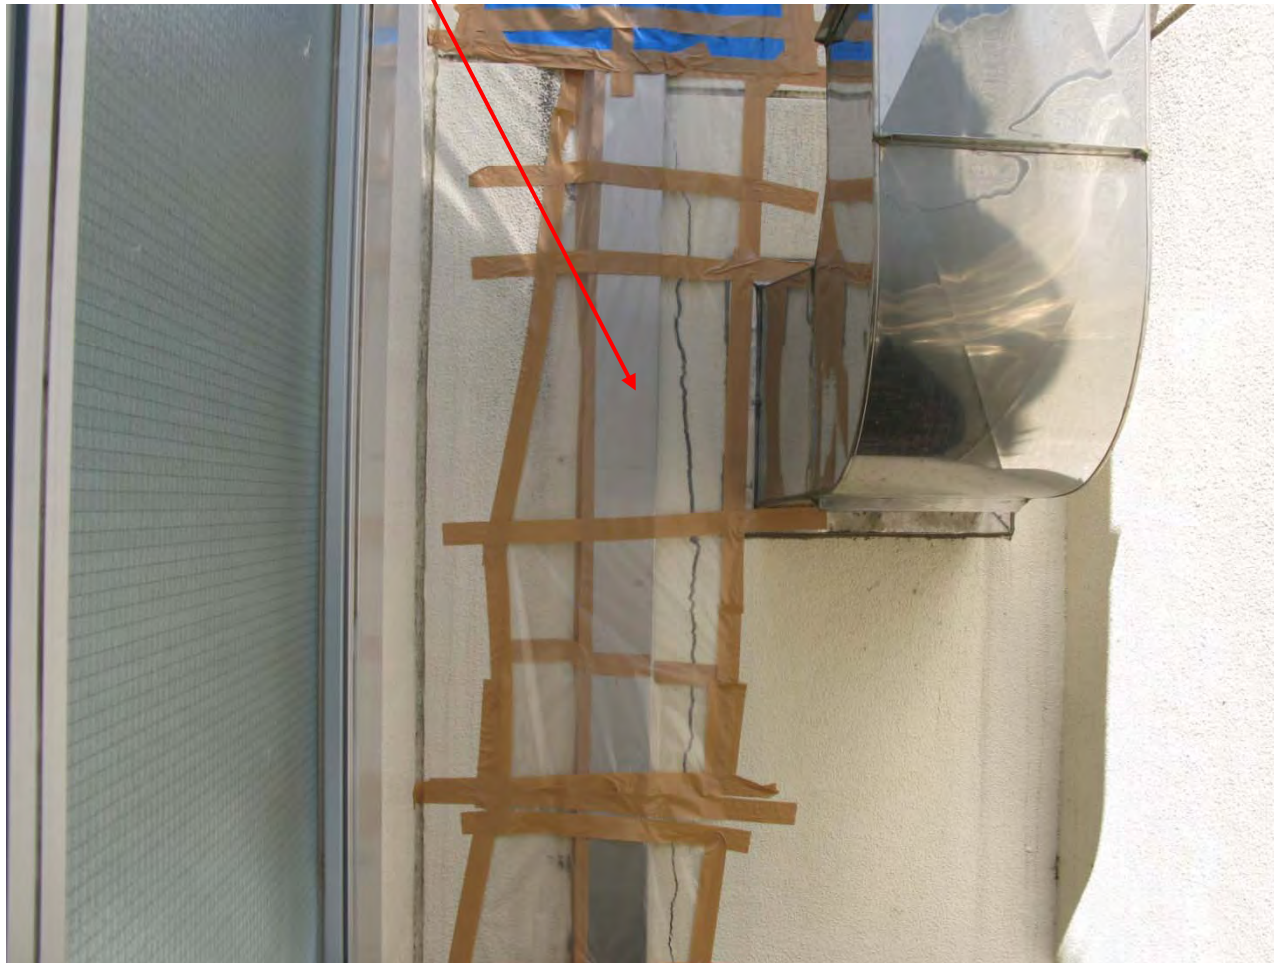
使-18

内側の通路が第1種管理区域

通路外側(屋外)から撮影

RI製造棟 建屋通路の亀裂破損

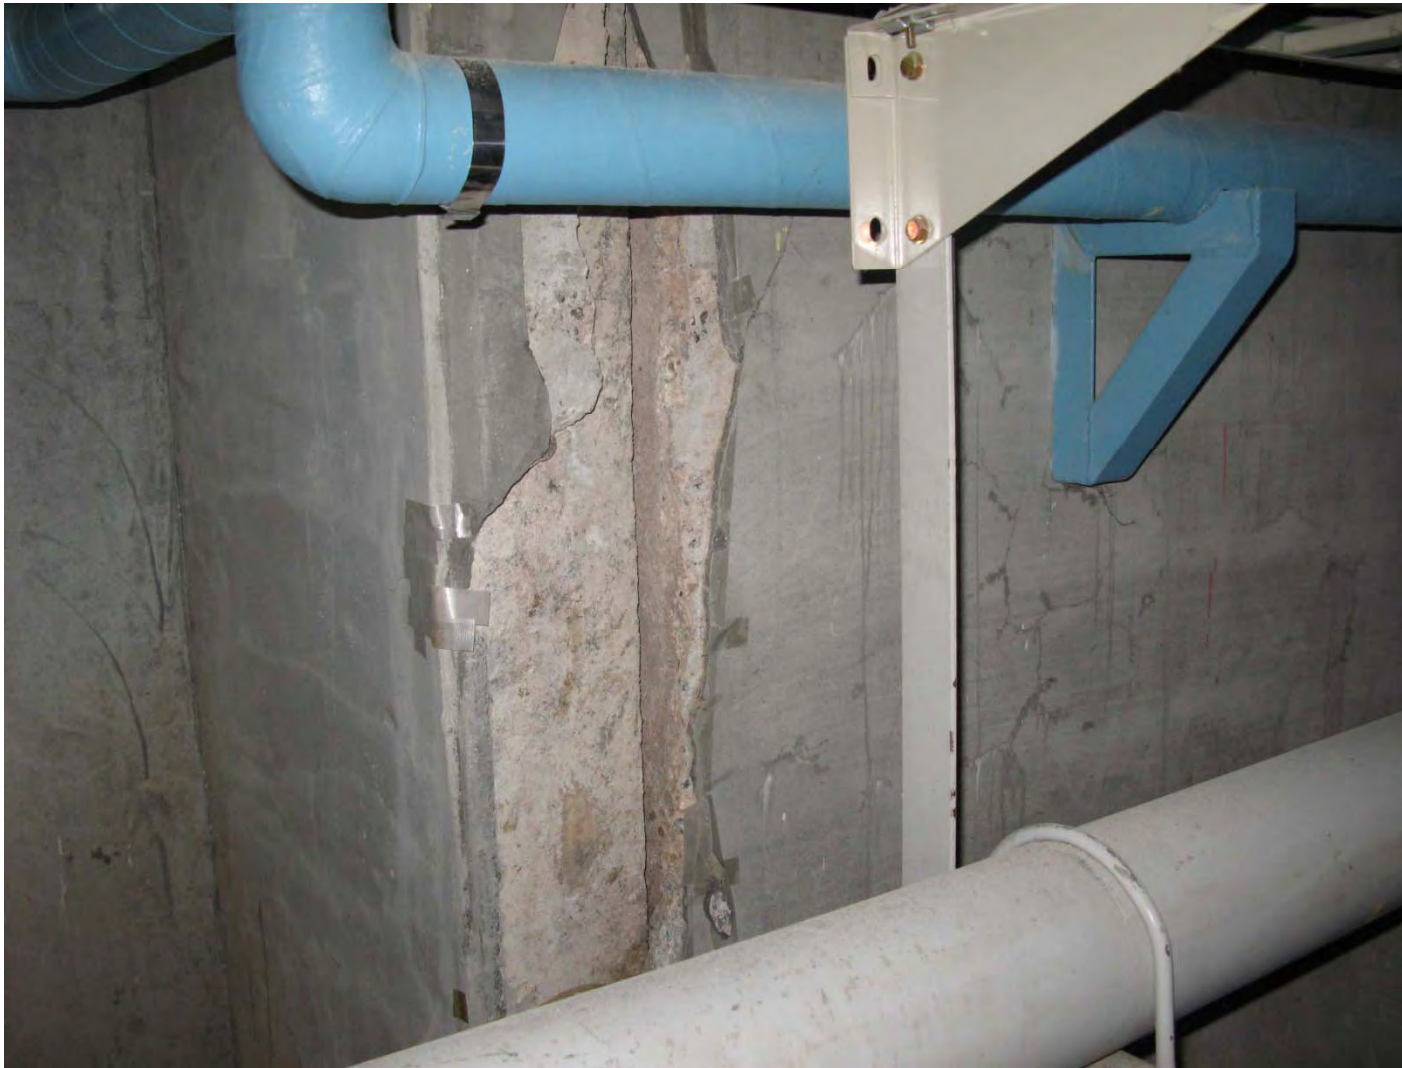
使-19

RI製造棟 建屋地階のトンネル壁亀裂破損
