東北地方太平洋沖地震に伴う被害状況について（報告）

東北地方太平洋沖地震に伴う被害状況について

東北地方太平洋沖地震による原子力科学研究所の被害状況
及びその応急処置の状況（とりまとめ表）

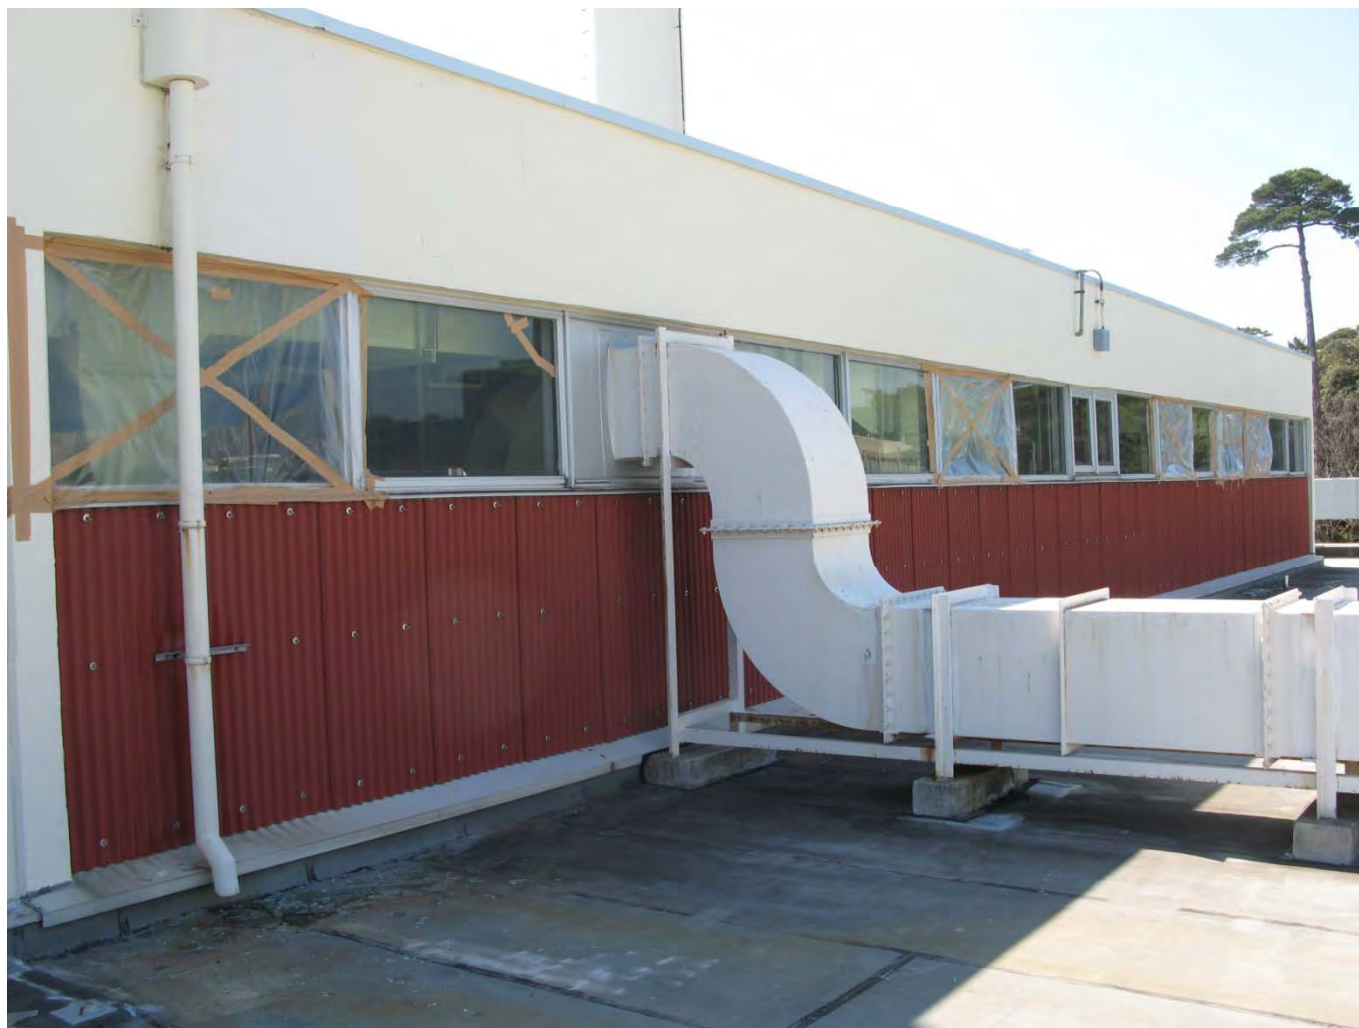
使-20

RI製造棟 排風機室の窓ガラス破損

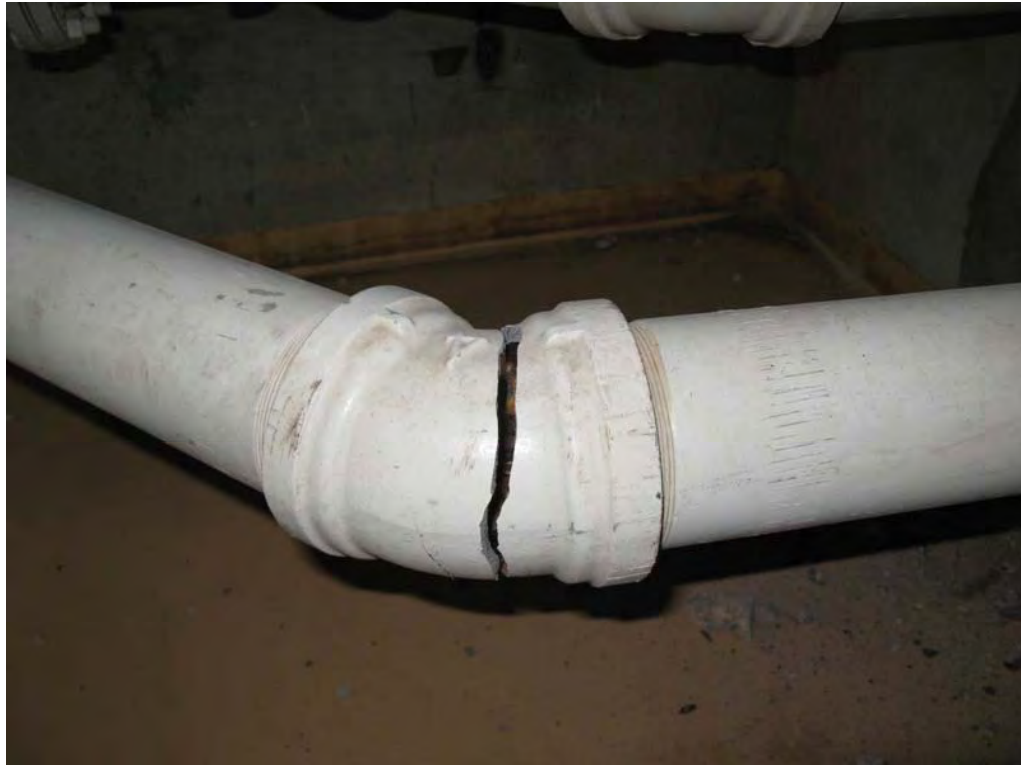
使-21

応急処置後

RI製造棟 200,300エリア地下ピット内Hot廃液配管の一部破損

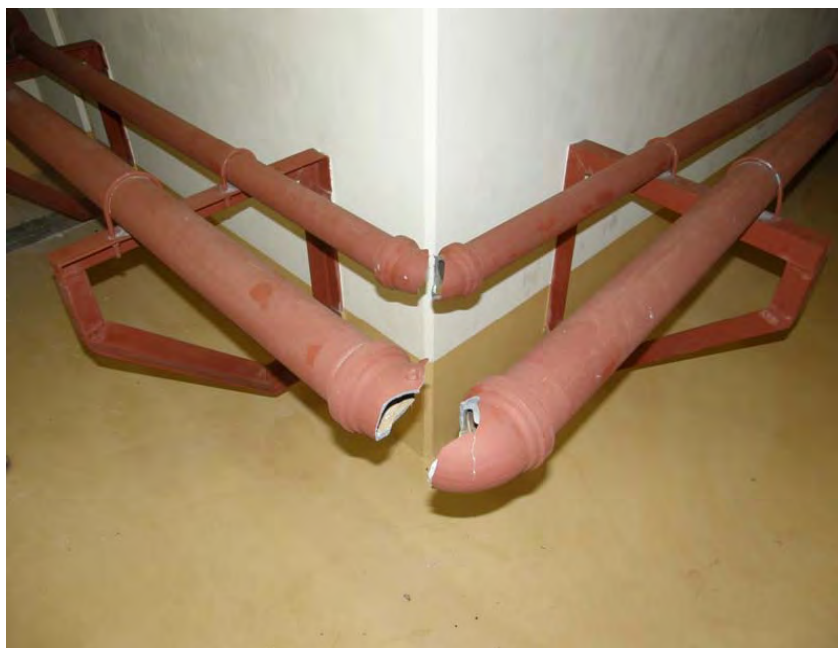
使-22 RI製造棟 600エリア地下ピット内のホット廃液配管及びセミホット廃液配管の破断

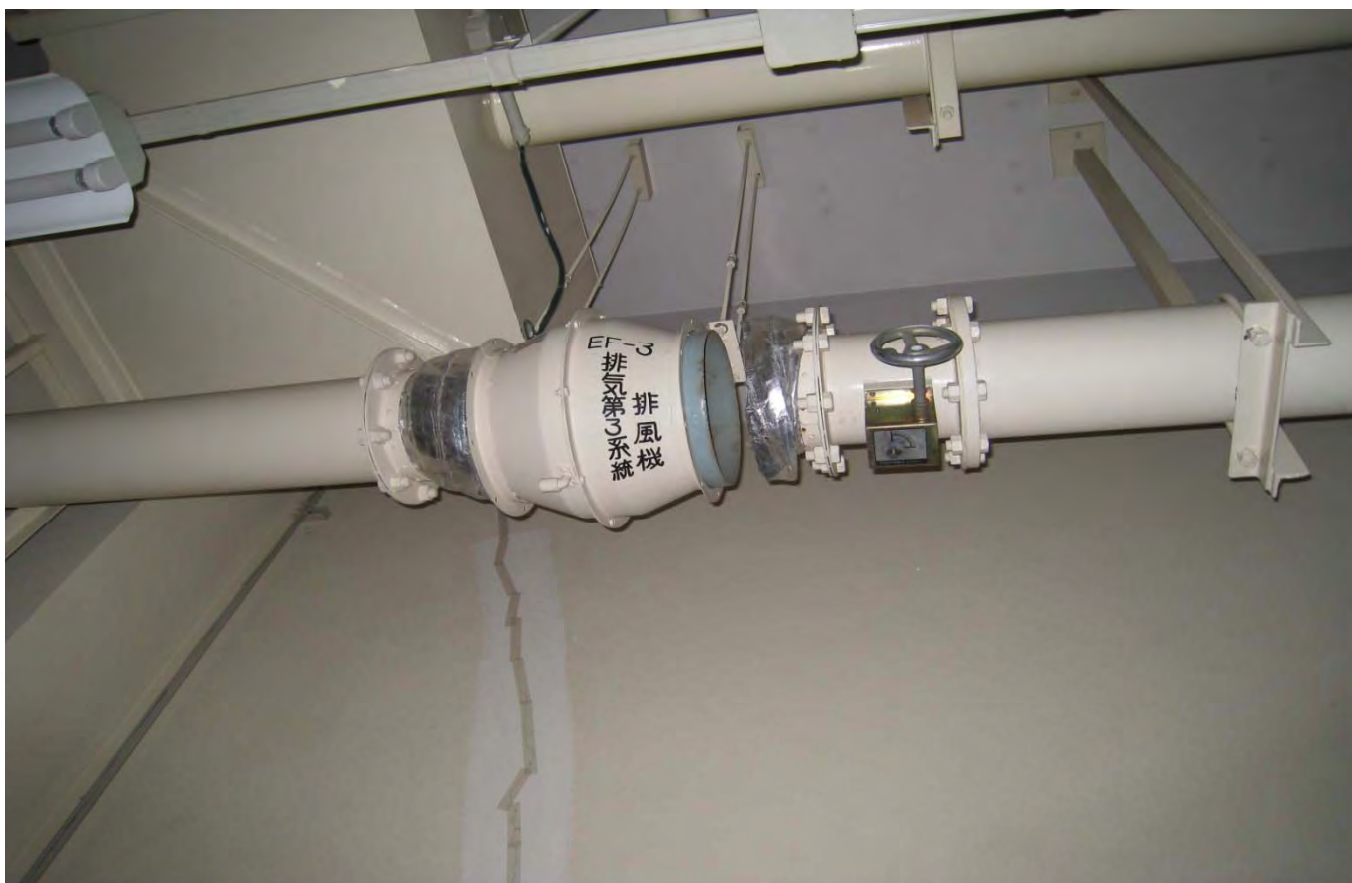
使-23 RI製造棟 軸流ファンと配管を接続するキャンバスダクトの外れ

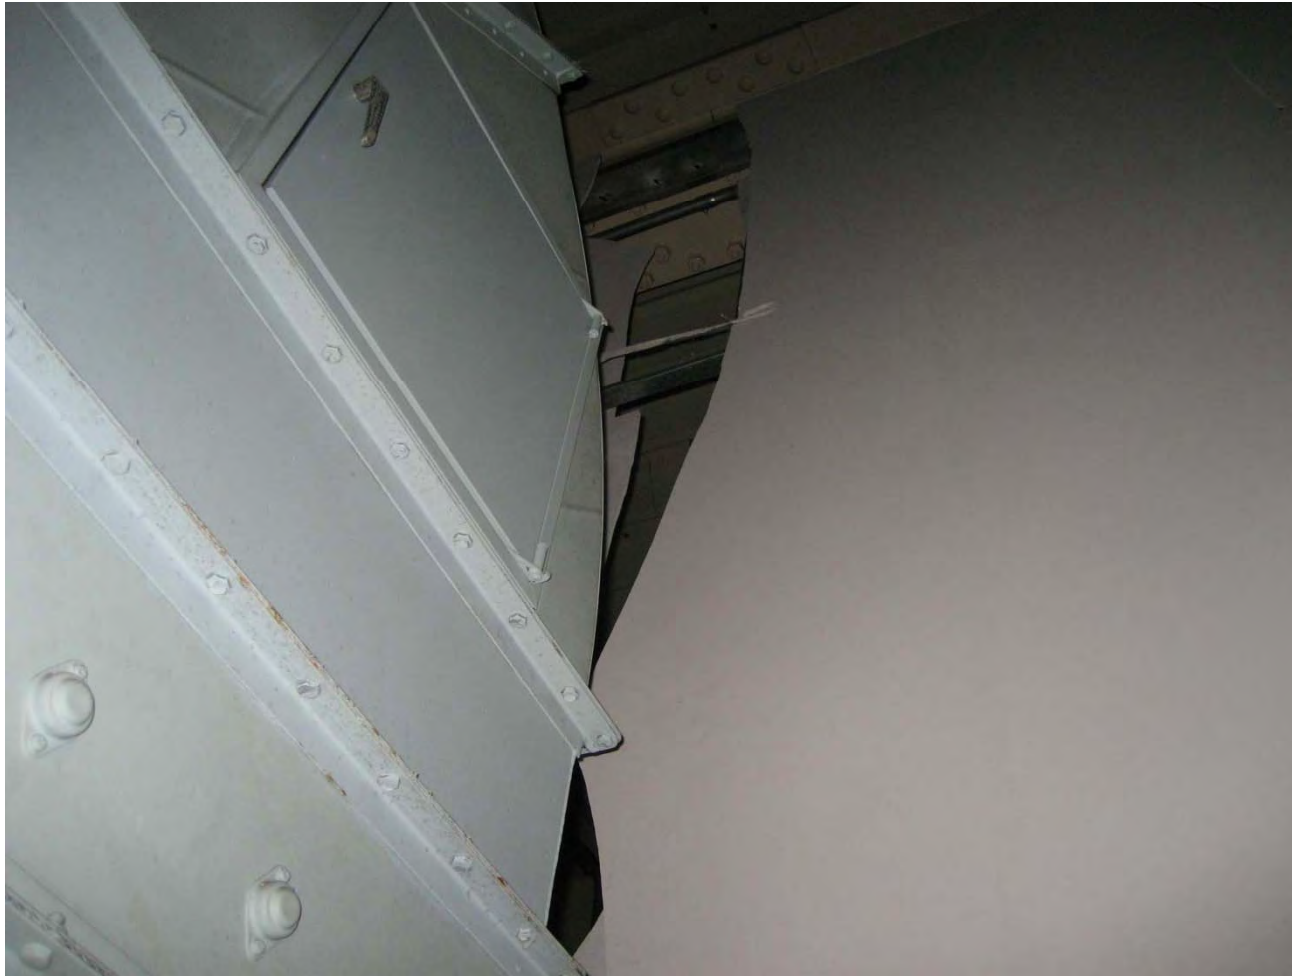
使-24

第4研究棟 東機械棟管理区域境界の壁の破損

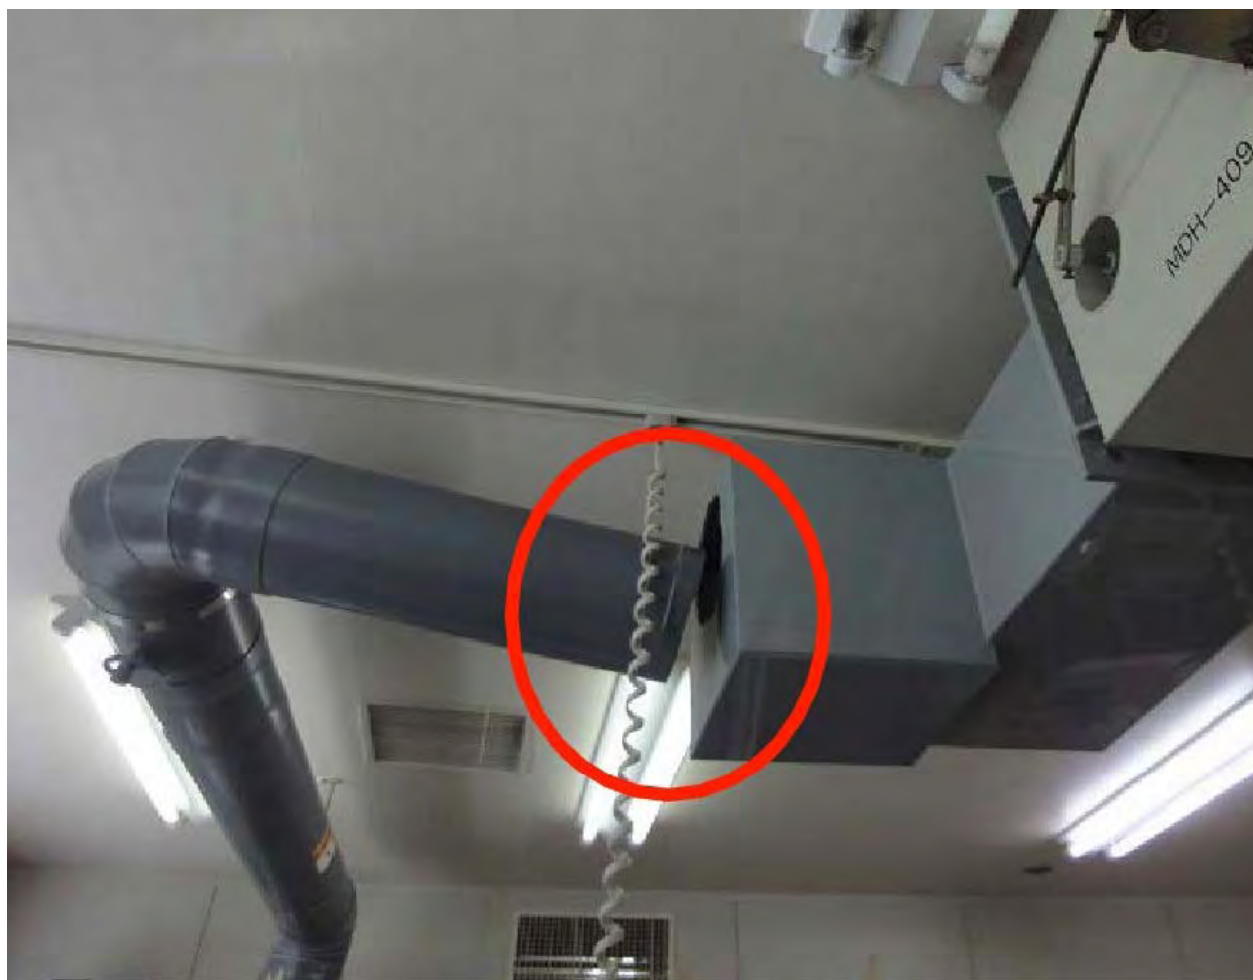
使-25 第4研究棟 排気ダクトの破損(409BC)

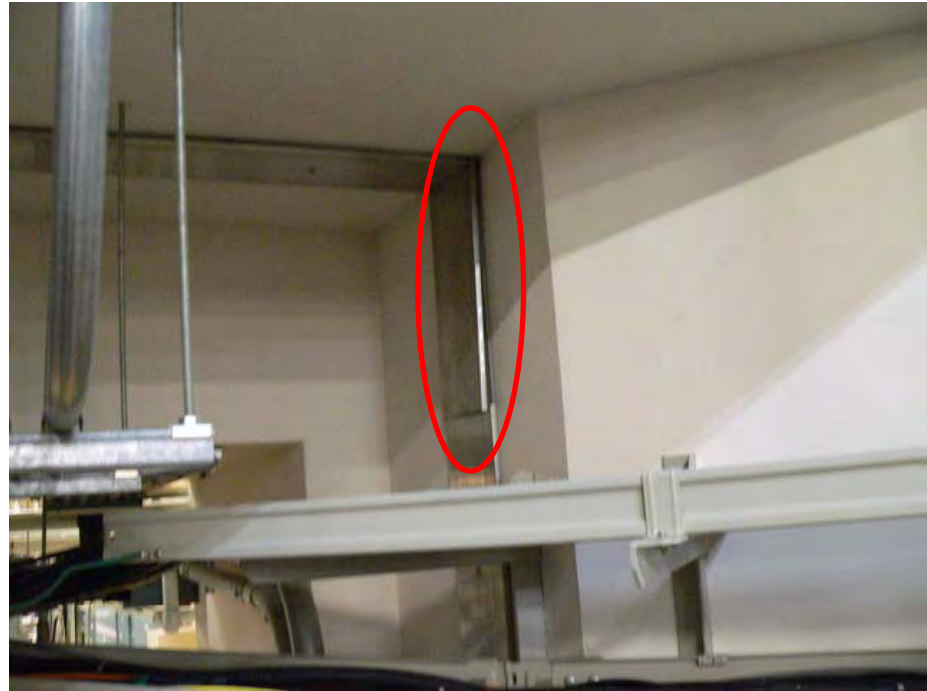
使-29

タンDEM加速器建家 壁面の亀裂

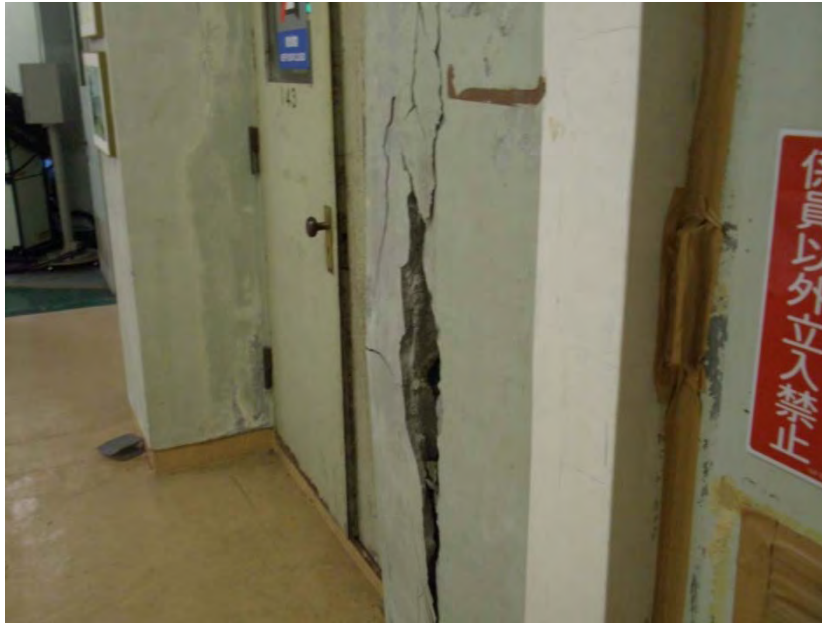
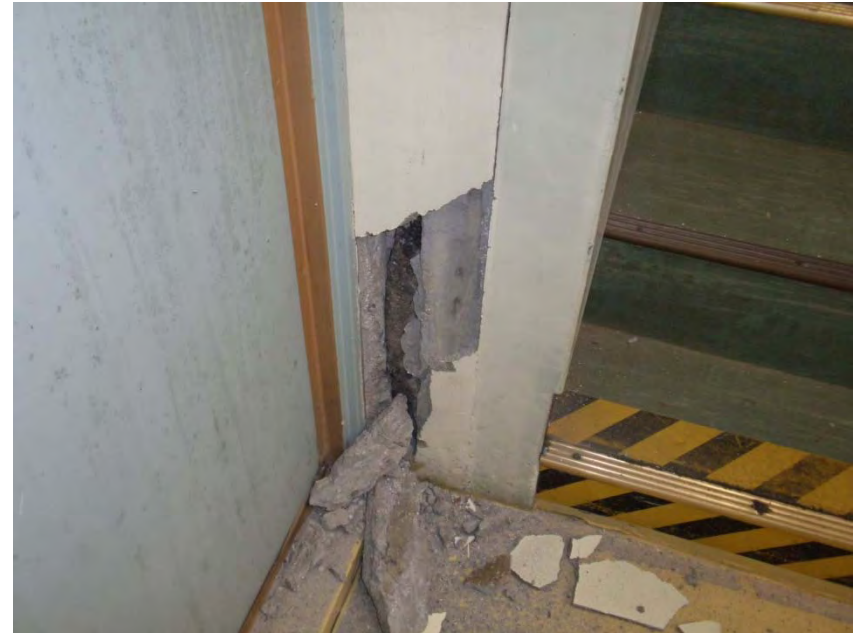
使-30

再処理特別研究棟 本体施設の棟接合部及び
柱、壁等に亀裂(管理区域)

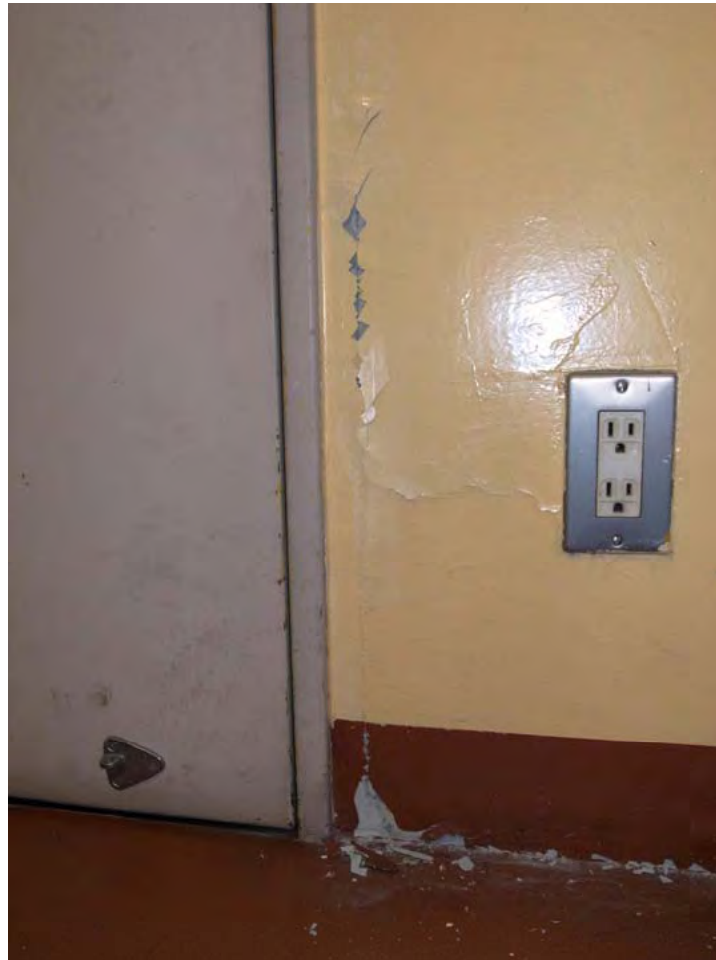
使-31

トリチウムプロセス研究棟 建物の亀裂等

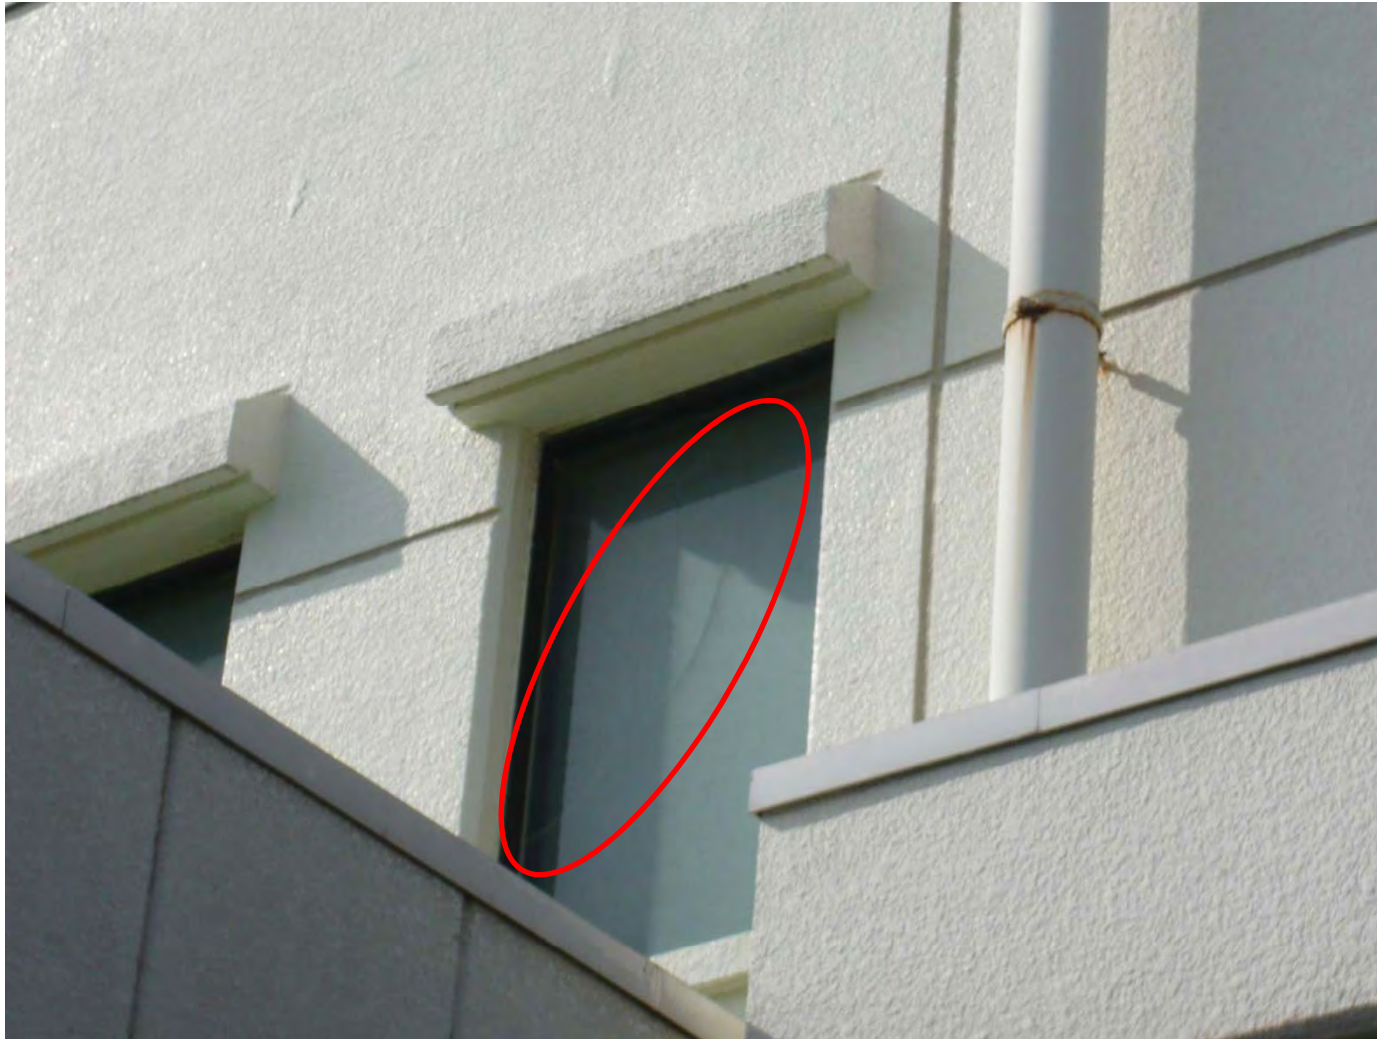
使-34

FNS棟 ガラスのひび

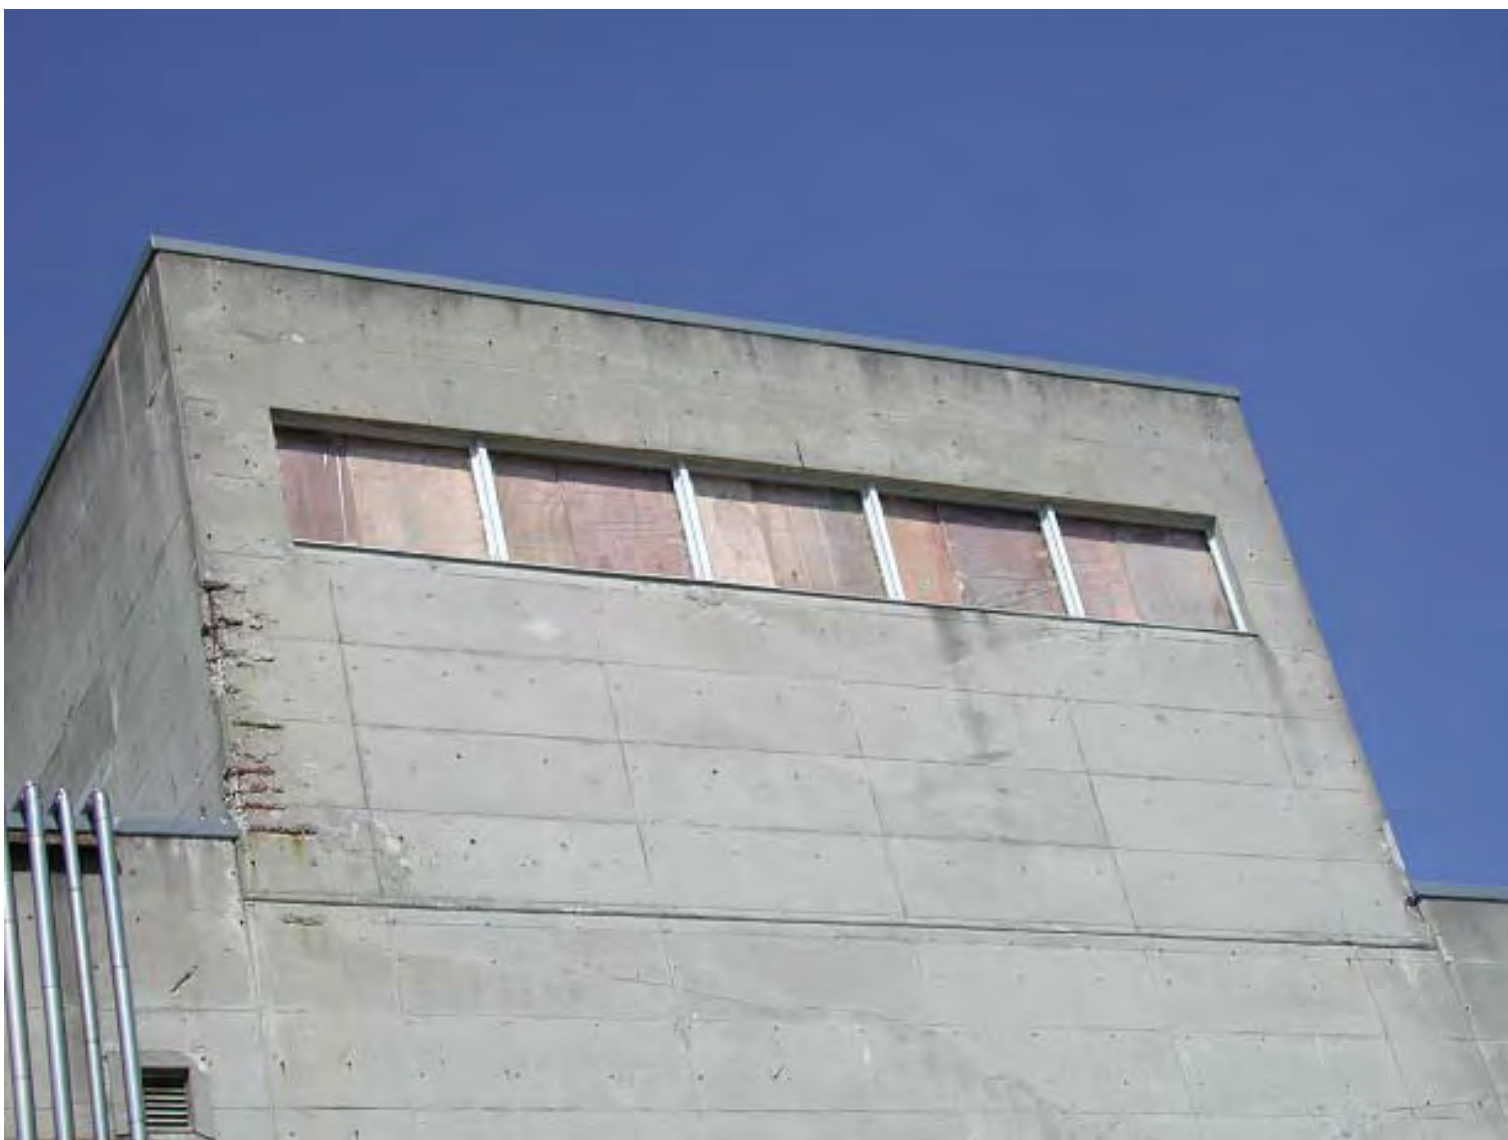
使-36

バックエンド技術開発建家 ガラス破損

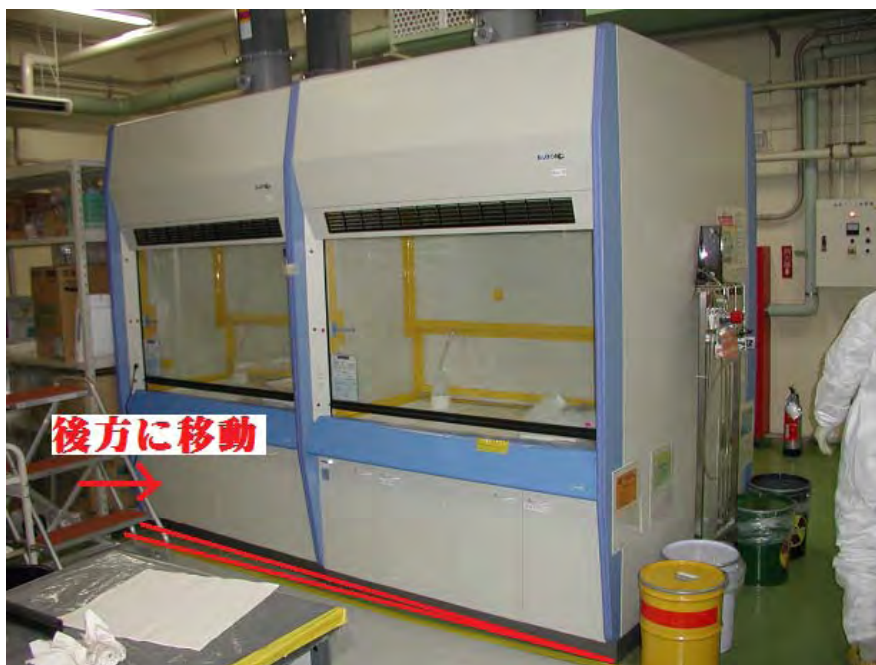
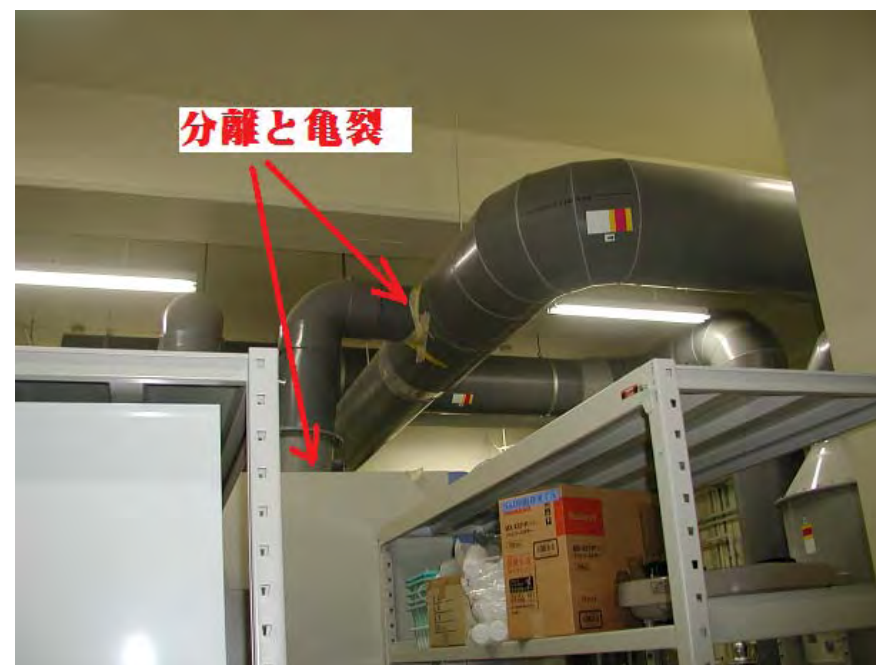
使-37 バックエンド技術開発建家、化学実験フードの移動

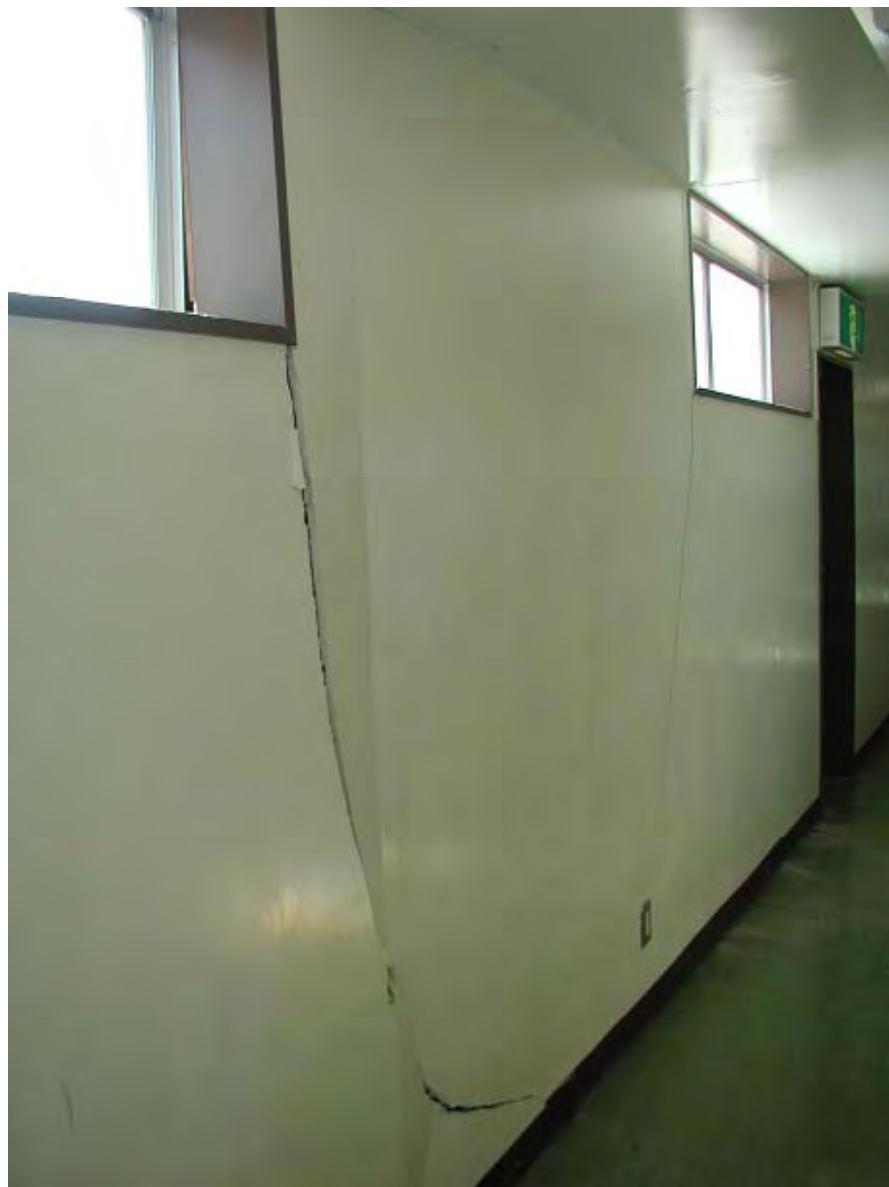
使-38 バックエンド技術開発建家 壁等の亀裂

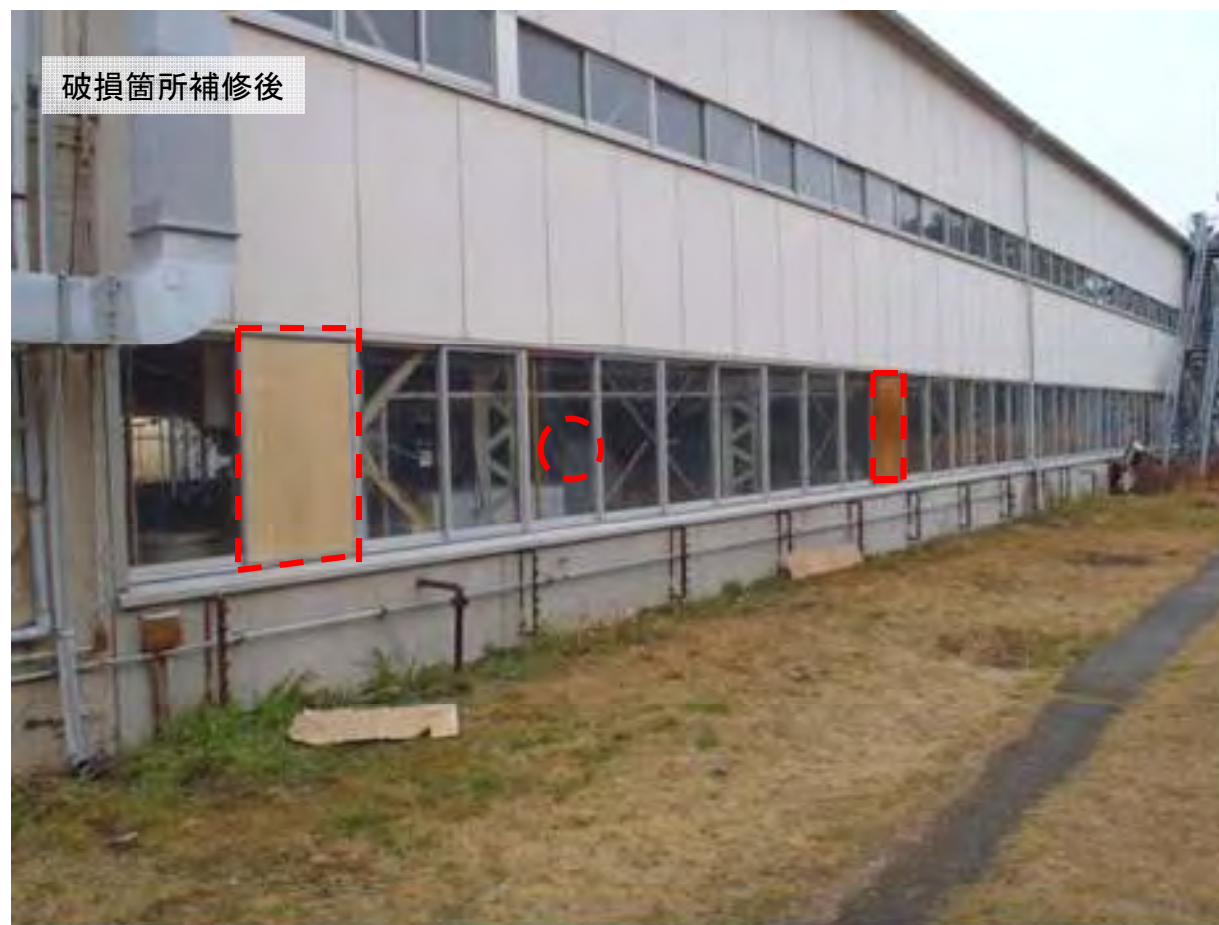
使-39 液体処理場 窓ガラス(管理区域境界)の破損

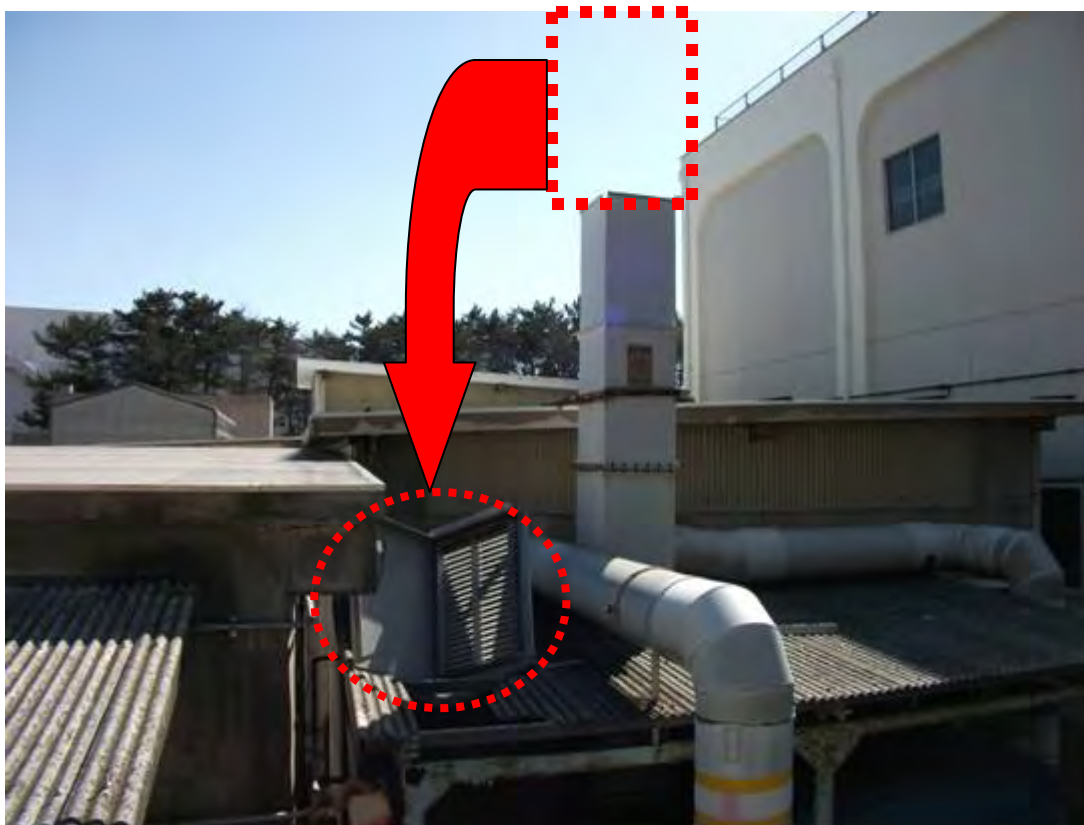
屋外排気ダクト先端部脱落
