東北地方太平洋沖地震に伴う被害状況について(報告)

東北地方太平洋沖地震に伴う被害状況について

東北地方太平洋沖地震による核燃料サイクル工学研究所の被害状況
及びその応急処置の状況（とりまとめ）

事象報告シート

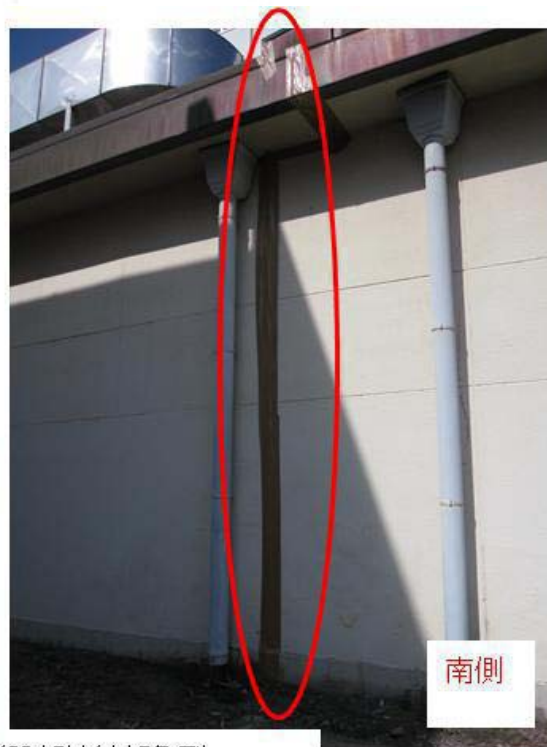
1. 件名：A棟における管理区域境界壁の亀裂・隙間
2. 確認日時：3月12日（土）10時00分頃
3. 発生場所：A棟管理区域増設部接続部 【施設】核燃料物質使用施設
4. 状況 ①被害状況：A棟管理区域増設部接続部の壁に亀裂が生じ、隙間が生じた。 ②地震発生時の運転状況：給排気設備を計画停止中（フードは全て目張りを実施） ③地震時又は直近の作業内容：作業なし。固体廃棄物の保管のみの施設 ④核燃料物質取扱有無：核燃料物質の使用及び保管なし。 ⑤汚染の状況：亀裂箇所表面密度の測定結果異常なし。 ・管理区域境界亀裂部：スミヤ法による測定（4/8測定）を行った結果、 α 線 β 線共に検出下限値未満であり、汚染の無いことを確認した。 【測定器】 ○スミヤ法 α 線用・ β 線用放射能測定装置
5. 法令報告に抵触しない判断根拠 （核燃料物質等が管理区域外へ漏洩していないことの根拠） ①震災時、核燃料物質の使用及び保管はなかった。（核燃料物質取扱なし） ②震災時、フード等は全て目張り（汚染拡大防止処置）をして給排気設備を計画停止中。 ③固体廃棄物の保管のみ。廃棄物容器の損傷なし。（3/12） ④管理区域境界外側の表面密度の測定において、汚染が認められなかった。（4/8）
6. 処置対策 ①応急処置 亀裂部についてテープで目張りを実施。（3/12） ②今後の処置予定 今後補修工事を実施する。

⑤ A棟管理区域増設部接続部亀裂
(メバリ養生済み)

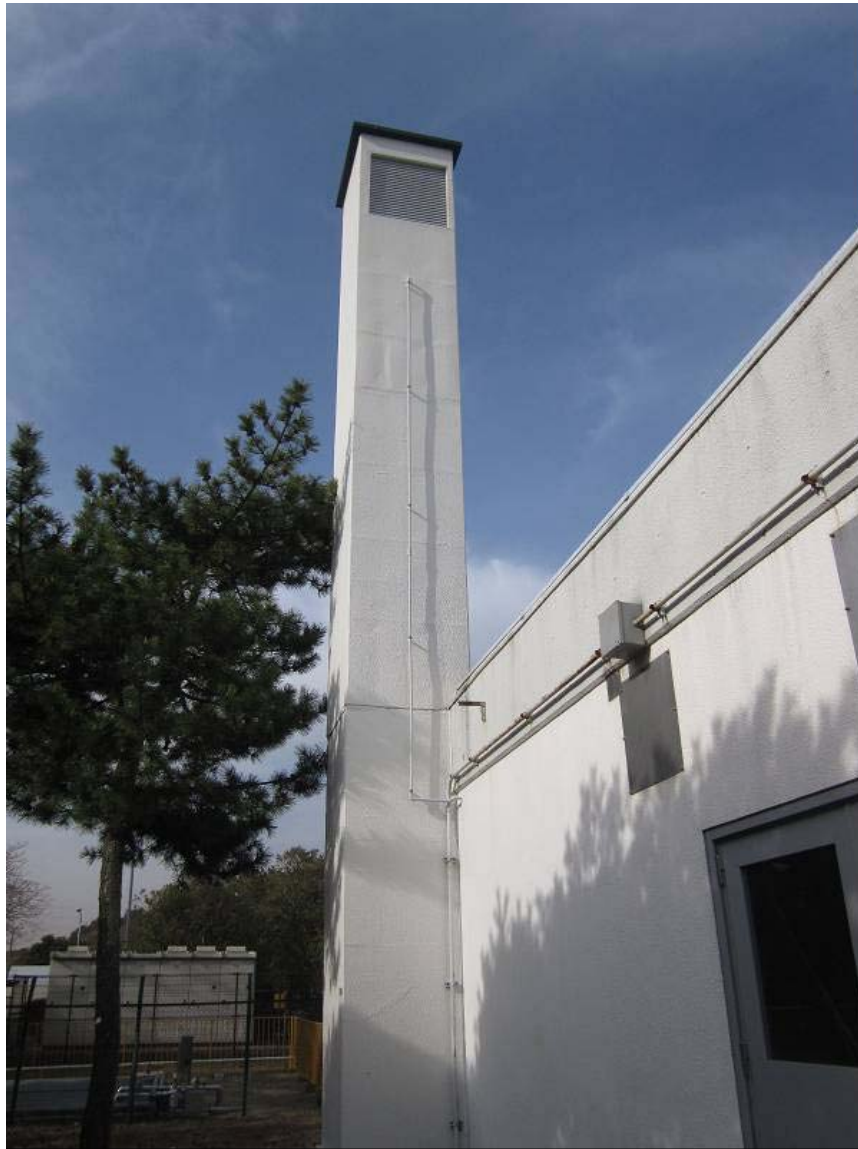
B棟 排気筒（北側）

1. 件名：B棟における排気筒の亀裂
2. 確認日時：3月16日（水）10時00分頃
3. 発生場所：B棟排気筒 【施設】核燃料物質使用施設
4. 状況 ①被害状況：B棟のHEPAフィルタ及び排風機の後段の排気筒に亀裂が生じた。 ②地震発生時の運転状況：フード系ブロアのみを運転中。 ③地震時又は直近の作業内容：作業なし。固体廃棄物の保管のみの施設 ④核燃料物質取扱有無：核燃料物質の使用及び保管なし。 ⑤汚染の状況：震災後の定期放射線管理の測定結果：空气中放射性物質濃度（3/11～3/18捕集）の測定の結果、 α 線において有意値を検出したが α 線核種分析の結果、自然放射性（RnTn子孫）核種の影響であり異常はなかった。また、 β 線は有意値を検出したが γ 線核種分析の結果、 ^{131}I 、 ^{137}Cs であるため福島原発に影響であり、施設から起因するものではない。スミヤ法による表面密度（3/18測定）は α 線検出下限値未満、 β 線は有意値を検出したが γ 線核種分析の結果、空气中放射性物質濃度と同様福島原発の影響であり、施設から起因したものではない。 排気中放射性物質濃度（3/11, 10時から3/18, 10時捕集）は、 α 線検出下限値未満、 β 線は有意値を検出したが γ 線核種分析の結果、 ^{131}I 、 ^{137}Cs であるため福島原発の影響であり、施設から起因したものではない。 【測定器】 ○スミヤ法、空气中放射性物質濃度、排気中放射性物質濃度 α 線用・ β 線用放射能測定装置 ○ α 線核種分析 α 線スペクトルサーベイメータ ○ γ 線核種分析 γ 線核種分析装置（Ge半導体検出器）

6. 処置対策 ①応急処置 亀裂部についてコーキングを実施（3/31）。周囲を立入禁止とした。 ②今後の処置予定 万一の倒壊に備え、倒壊防止工事を実施する。

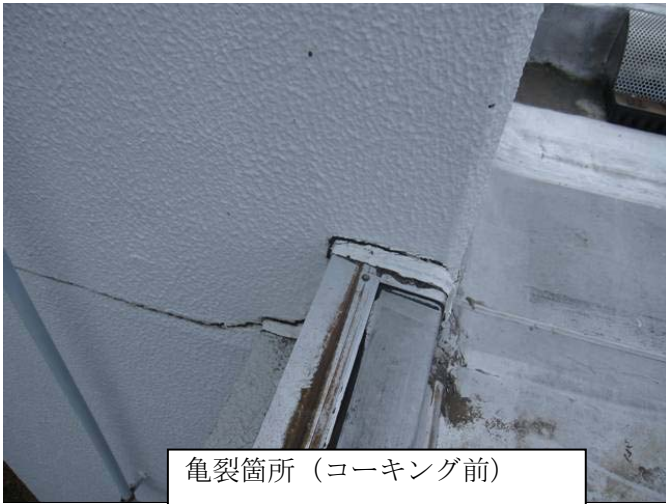
亀裂箇所（コーキング前）

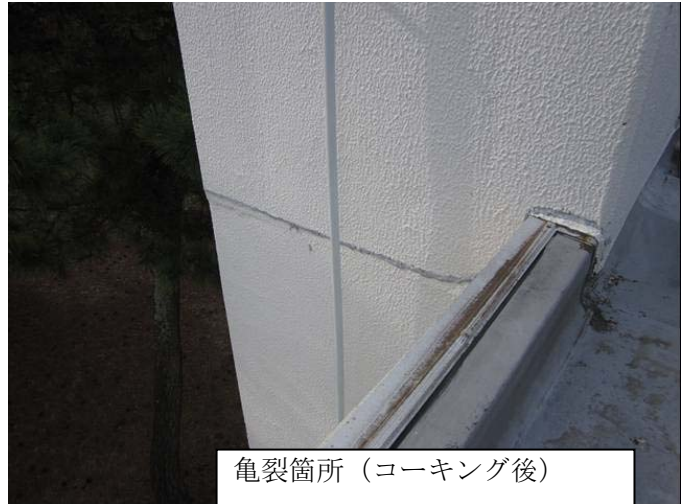
亀裂箇所（コーキング後）

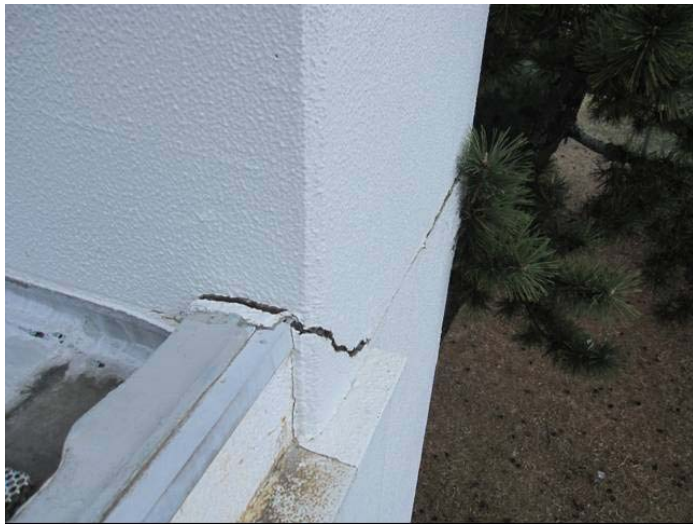
亀裂箇所（コーキング前）

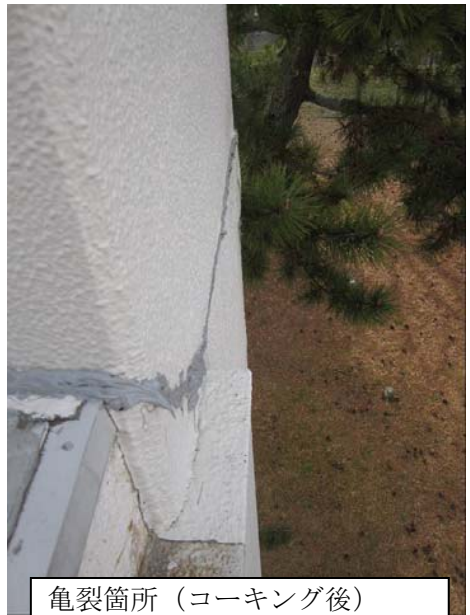
亀裂箇所（コーキング後）

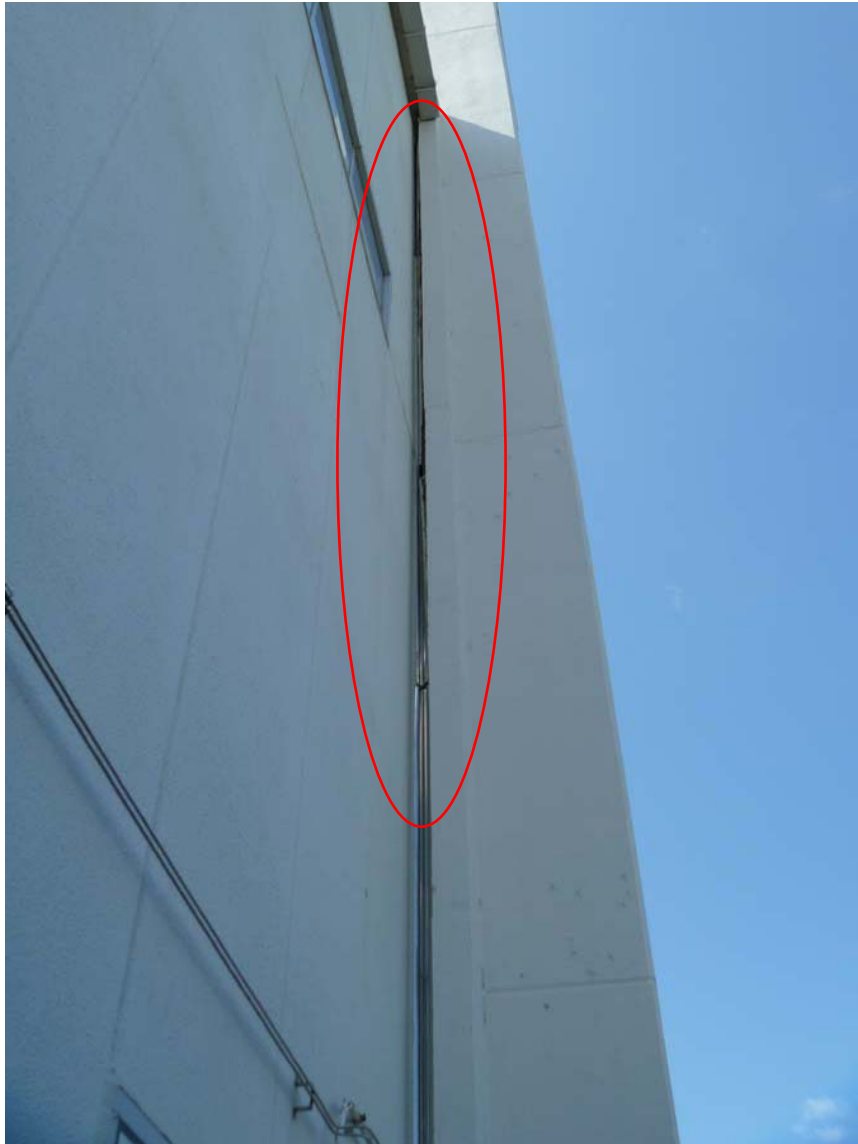
写真 14 排気筒－北側外壁境界 (被害箇所⑭)

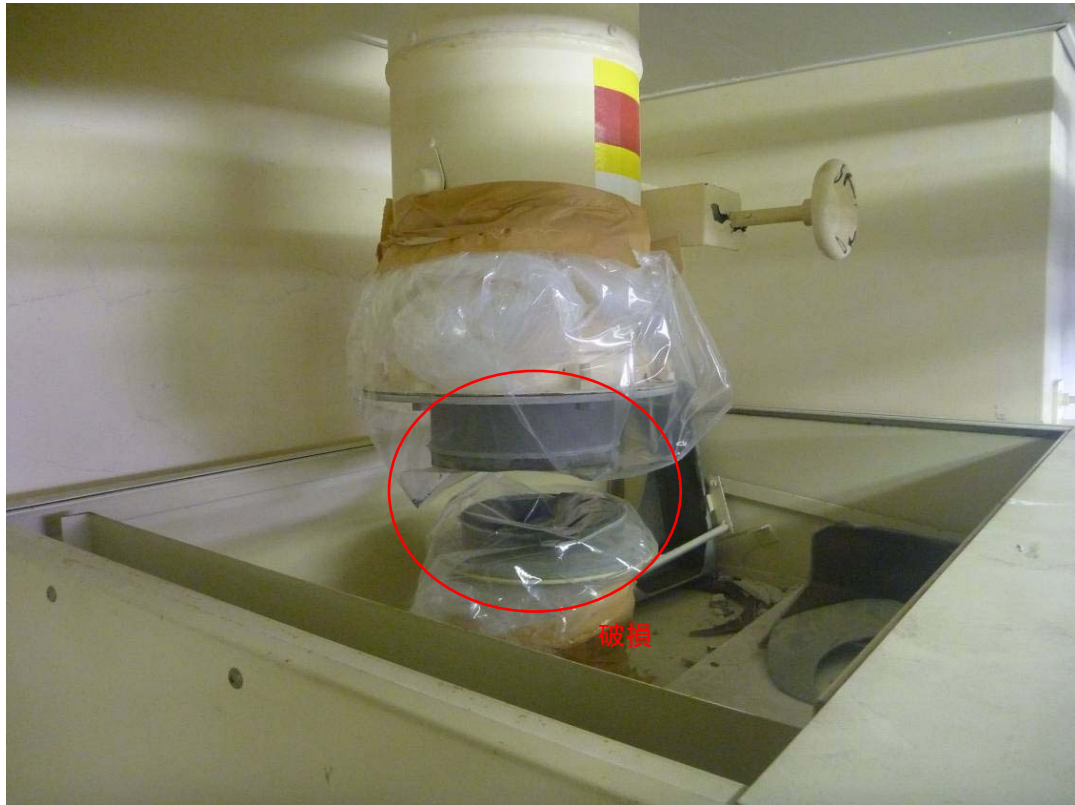
1. 件名：応用試験棟における管理区域境界壁の亀裂・隙間及び排気ダクトの損傷
2. 確認日時：3月17日（木）10時00分頃
3. 発生場所：応用試験棟工学試験室の管理区域境界壁，天井部 応用試験棟工学試験室及び試験室4の給排気設備のダクト 【施設】核燃料物質使用施設
4. 状況 ①被害状況：応用試験棟工学試験室の管理区域境界壁の下部及び天井部に亀裂が生じ、隙間が生じた。また、応用試験棟工学試験室及び試験室4の給排気設備のダクトが破損した。 ②地震発生時の運転状況：給排気設備運転中（試験は実施していなかった。） ③地震時又は直近の作業内容：作業なし（核燃料物質取扱なし） ④核燃料物質取扱有無：核燃料物質は容器及び槽内で保管中。 ⑤汚染の状況： ・工学試験室、試験室4の給排気設備ダクト破損周辺部：スミヤ法による測定（3/17測定）を行った結果、 α 線 β 線共に検出下限値未満であり、汚染の無いことを確認した。 ・管理区域境界亀裂部：スミヤ法による測定（4/8測定）を行った結果、 α 線検出下限値未満、 β 線は有意値を検出したが γ 線核種分析の結果、 ^{131}I 、 ^{137}Cs であるため福島原発に影響であり、施設から起因するものではない。 【測定器】 ○スミヤ法 α 線用・ β 線用放射能測定装置 ○ γ 線核種分析 核種分析装置（Ge半導体検出器）

①試験室4フード14上部

6. 処置対策 ①応急処置 排気ダクト破損部は、ビニルシート等で養生を実施。（3/17） 管理区域境界壁の亀裂部は可能な範囲で目張りを実施。（3/17） フード等の目張りを実施し、建屋負圧の維持が必要ない状態で管理中。（3/14） ②今後の処置予定 今後補修工事を実施する。

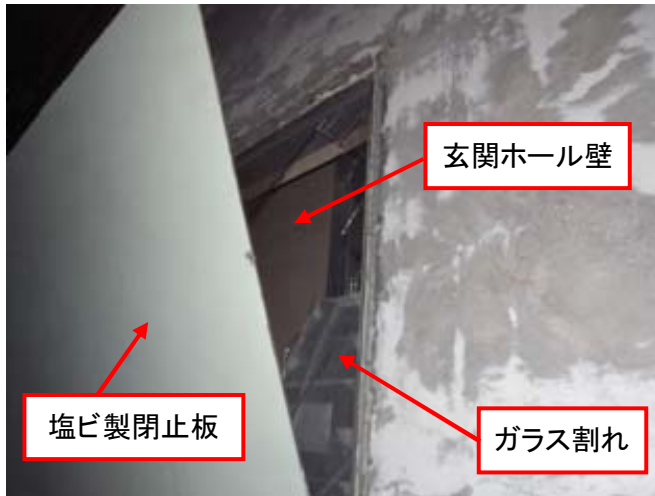
1. 件名：G棟管理区域境界の窓ガラスの破損
2. 確認日時：平成23年3月11日(金)18時頃
3. 発生場所：G棟の管理区域境界 【施設】核燃料物質使用施設
4. 状況 ①被害状況：作業室（２）の管理区域境界の窓ガラスが破損した。 ②地震発生時の運転状況：管理区域解除のため工事中 ③地震時又は直近の作業内容：作業なし ④地震発生時の核燃料物質取扱有無：取扱なし ⑤汚染の状況（確認手段、確認日）：当該破損部と周辺(管理区域境界)のダイレクトサーベイ（3/11、4/8測定）及びスミヤ法による測定（4/8測定）を行い、 α 線 β 線共に検出下限値未満であり、汚染の無いことを確認した。なお、管理区域外側は、増設した建物の壁で塞がれているため、測定できない。 【測定器】 ○ダイレクトサーベイ α 線シンチレーションサーベイメータ GMサーベイメータ ○スミヤ法 α 線用・ β 線用放射能測定装置
5. 法令報告に抵触しない判断根拠 (核燃料物質等が管理区域外へ漏洩していない根拠) ①G棟は管理区域解除のため、工事中の施設であり、核燃料物質等の取扱いはなかった。 ②地震直後の3/11のダイレクトサーベイにおいて汚染はなく、4/8に行った詳細なダイレクトサーベイ及びスミヤ法による測定においても汚染がない。
6. 処置対策 ①応急処置 ・ガラス窓全体を塩ビ板による閉止処置を実施(3/11) ②今後の処置予定 ・閉止板を固定する。

写真 窓閉止部(被災時)

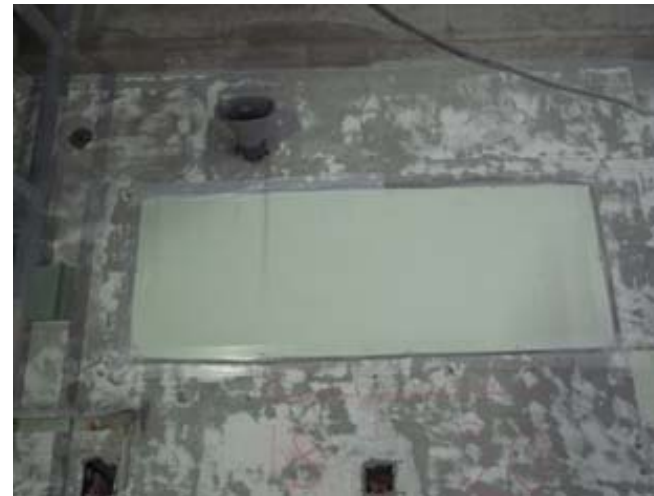
写真 塩ビ板取付け(応急処置後)

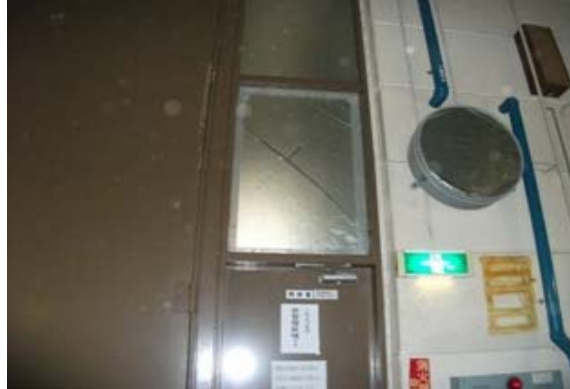
1. 件名：L棟管理区域境界窓ガラスの破損及び壁の隙間
2. 確認日時：平成23年3月11日(金)15時頃及び29日(火)14時頃
3. 発生場所：L棟の管理区域境界 【施設】核燃料物質使用施設
4. 状況 ①被害状況：・試験室（1）の管理区域境界の窓ガラスが破損した。 ・排気機械室の管理区域境界の壁の隙間が生じた。 ②地震発生時の運転状況：給排気設備を運転中 ③地震時又は直近の作業内容：作業なし ④地震発生時の核燃料物質取扱有無：取扱なし ⑤汚染の状況（確認手段、確認日）：当該破損部、壁の隙間と周辺（管理区域境界）のダイレクトサーベイ（3/11、3/29、4/8測定）及びスミヤ法による測定（4/8測定）を行い、 α 線 β 線共に検出下限値未満であり、汚染の無いことを確認した。 【測定器】 ○ダイレクトサーベイ α 線シンチレーションサーベイメータ GMサーベイメータ ○スミヤ法 α 線用・ β 線用放射能測定装置
5. 法令報告に抵触しない判断根拠 (核燃料物質等が管理区域外へ漏洩していないことの根拠) ①核燃料物質等は、所定の容器に収納又は梱包されており、取扱作業を実施していない。 ②地震直後の3/11のダイレクトサーベイにおいて汚染はなく、4/8に行った詳細なダイレクトサーベイ及びスミヤ法による測定においても汚染がない。
6. 処置対策 ①応急処置 ・ガラス窓全体をビニルシートにて養生を実施(3/11) ・隙間をシーリング剤にて塞ぐ処置を実施(3/30) ②今後の処置予定 ・ガラスの交換を行う。

試験室(1)扉上ガラス破損
(ビニルシートによる補修後)

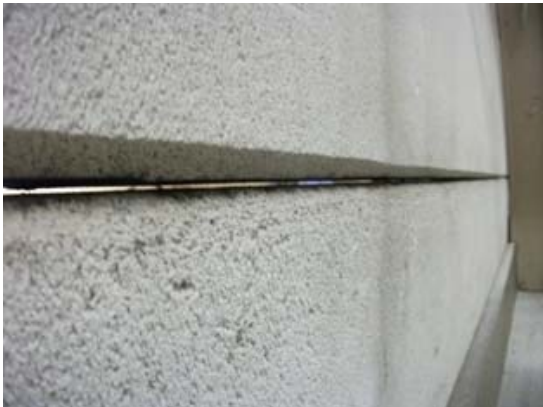
管理区域境界のALC壁繋ぎ目の隙間

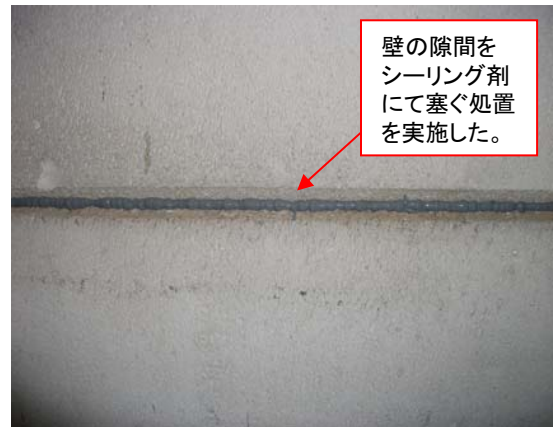
L棟排気機械室の管理区域境界
ALC板壁の隙間の処置状況

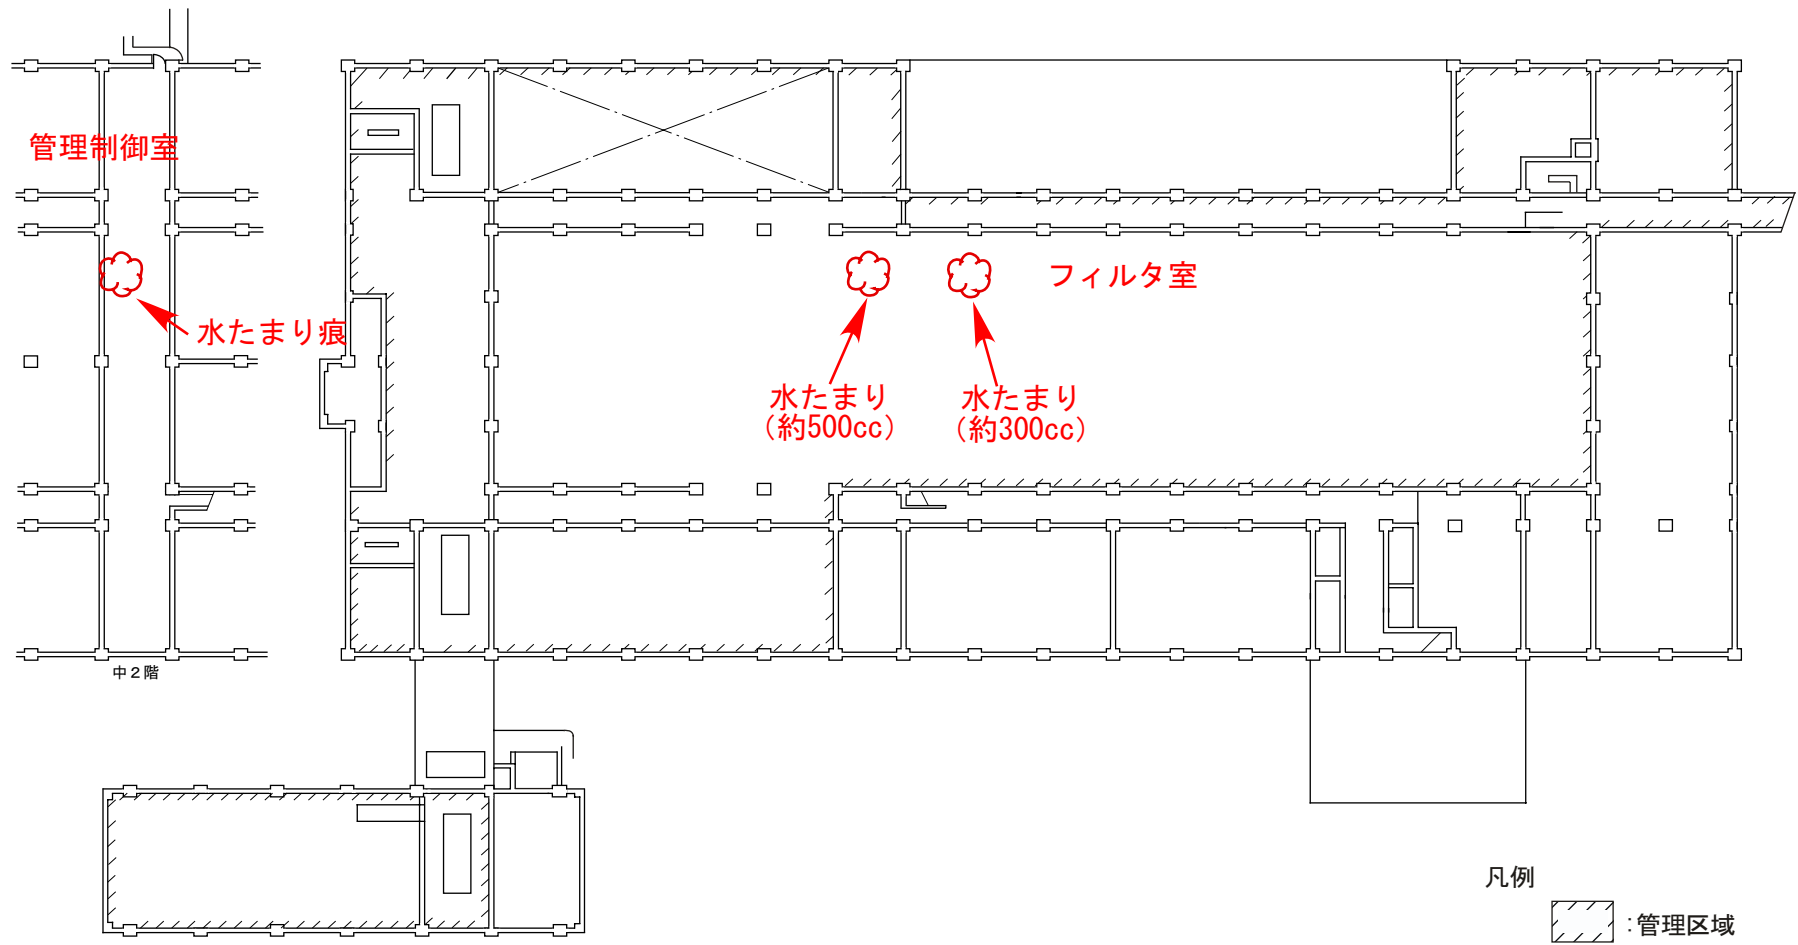
プルトニウム燃料第二開発室 2階平面図

1. 件名：Pu-2における非放射性水の管理区域から管理区域外への漏えい
2. 確認日時：平成23年3月16日（水） 10時10分頃
3. 発生場所：Pu-2 管理制御室（C-200:非管理区域） 【施設】核燃料物質使用施設
4. 状況 ①被害状況：Pu-2 フィルタ室（C-215:管理区域）内の非放射性水（冷水又は上水）配管からの水漏れが、床・壁等の隙間を通じて階下の管理制御室の床面に敷いてあるカーペットに浸透し、約1m×2mの楕円形の水たまり痕を発生させた。 ②地震発生時の運転状況：点検・補修により停止中（給排気設備運転） ③地震時又は直近の作業内容：当該室における作業なし。 ④地震発生時の核燃料物質取扱有無：当該室における取扱無 ⑤汚染の状況（確認手段、確認日）：管理制御室床（カーペット浸透水の乾燥前後）の表面密度をダイレクトサーベイにより、フィルタ室床（水回収後）の表面密度をスミヤ法により測定（3/16 測定）した結果、検出下限値未満であり、汚染の無いことを確認した。 フィルタ室内は放射性液体廃棄物を移送する配管は通っておらず、水の発生元、管理制御室及びフィルタ室床の表面密度の結果から、非放射性水と判断した。 【測定器】 ○ダイレクトサーベイ α線シンチレーションサーベイメータ ○スミヤ法 α線用放射能測定装置
5. 法令報告に抵触しない判断根拠 冷水又は上水（放射性液体廃棄物でない）が管理区域外へ漏えいしたが、核燃料物質等の漏えいには該当せず、法令報告には抵触しない。
6. 処置対策 ①応急処置 当該配管の水の供給を停止し、フィルタ室床面の水は回収した。（3月16日） ②今後の処置予定 今後、配管の漏水部、床・壁等の隙間について補修工事を実施する。

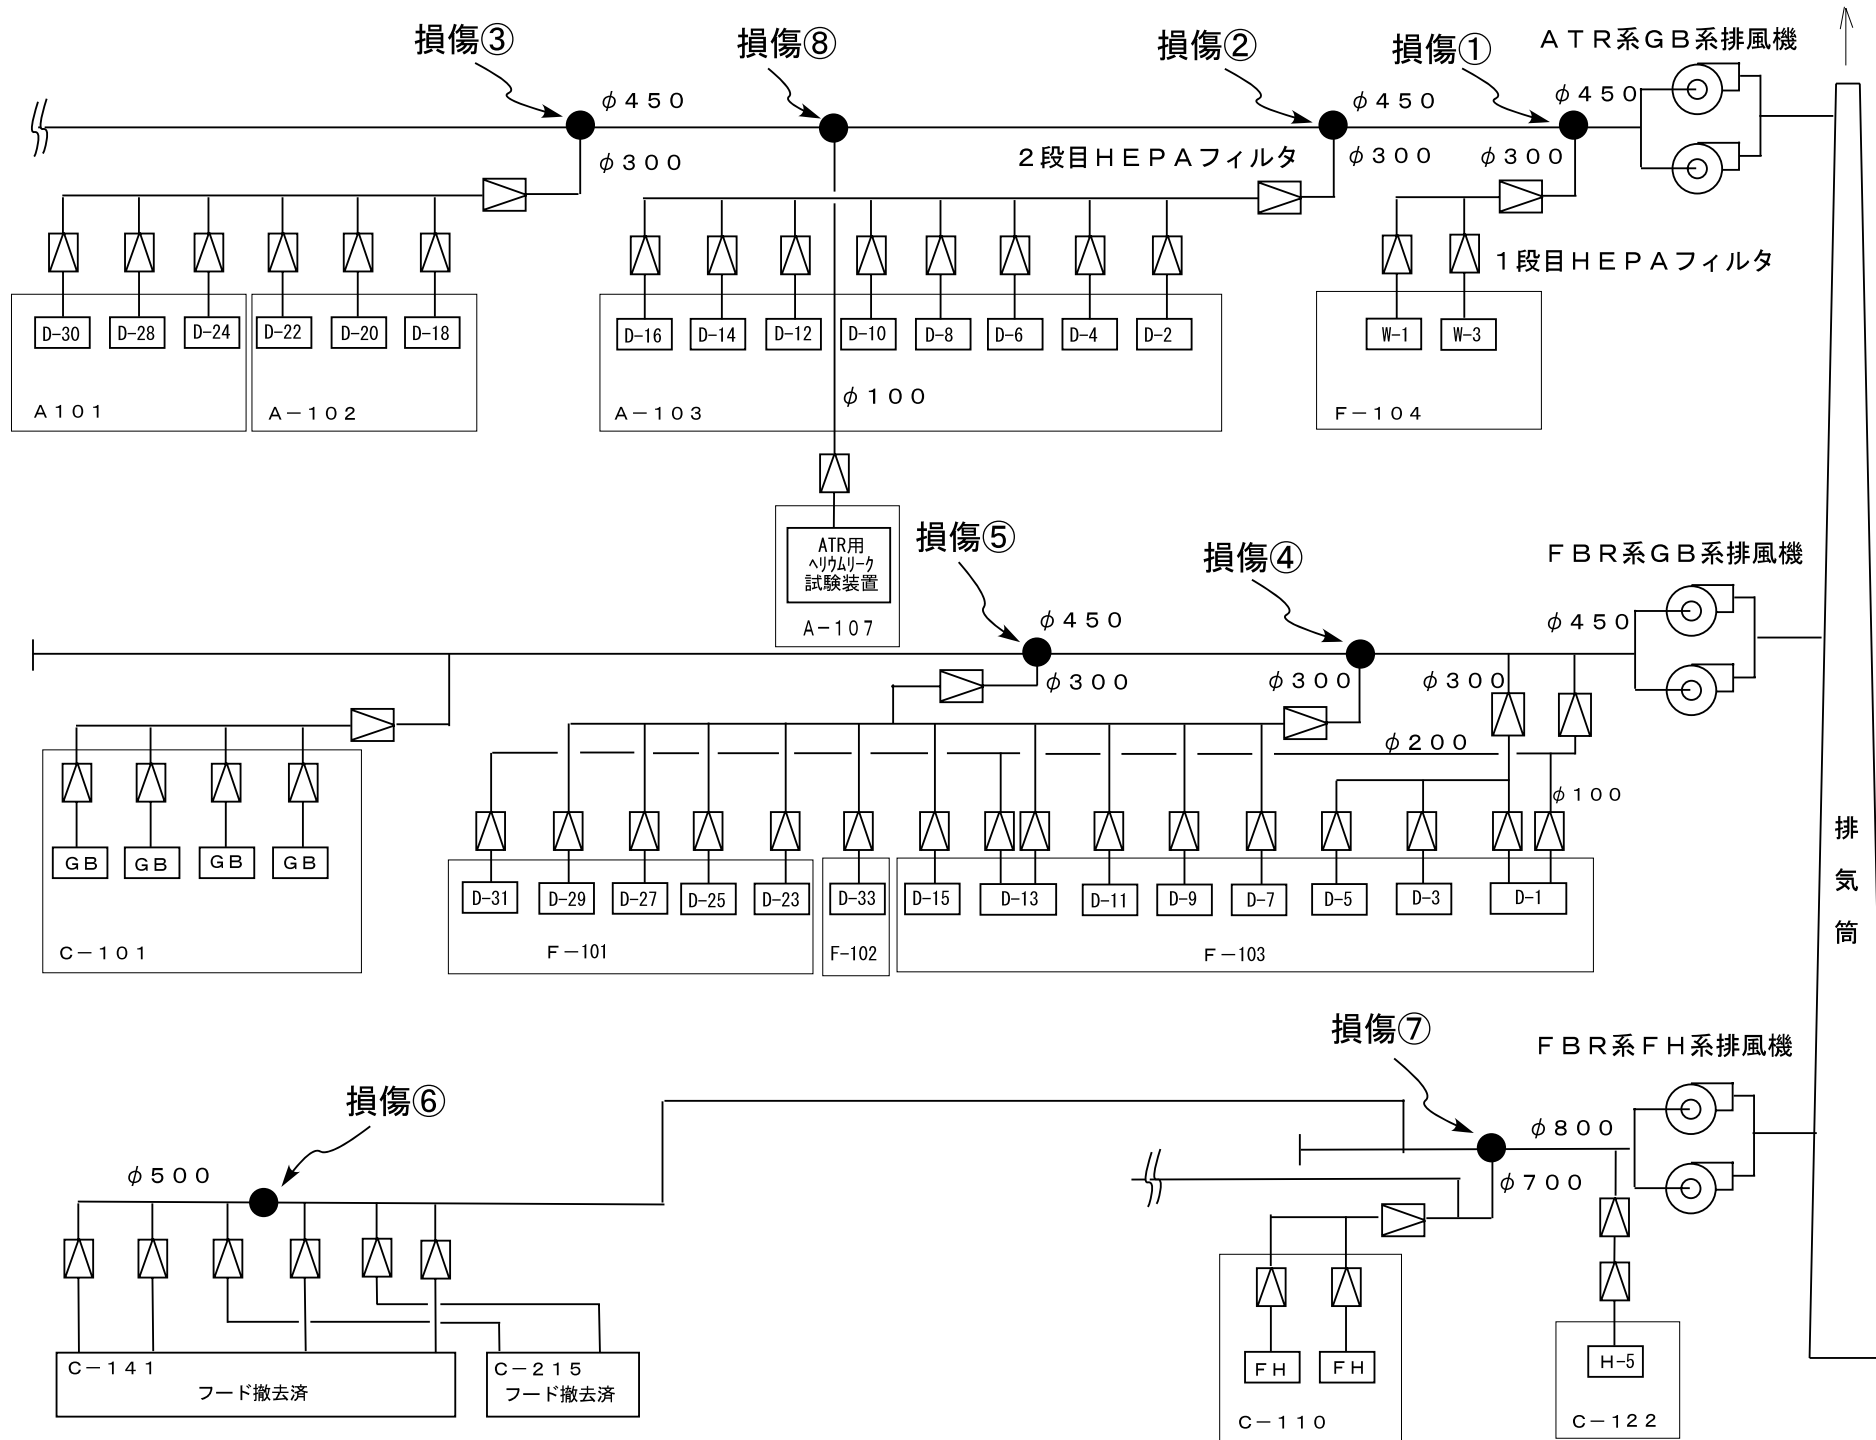
1. 件名：Pu-2 排気ダクトの地震による損傷
2. 確認日時：平成 23 年 3 月 28 日(月) 11 時 05 分頃～ 平成 23 年 4 月 6 日(水) 14 時 10 分頃
3. 発生場所：Pu-2 フィルタ室及び排気室 【施設】核燃料物質使用施設
4. 状況 ①被害状況：Pu-2 フィルタ室及び排気室のグローブボックス（GB）系及びフード系排気ダクトのうち、二段目の高性能エアフィルタ（最終段）を経た後の塩ビ製排気ダクトの一部が損傷した。 ②地震発生時の運転状況：点検・補修により停止中（給排気設備運転）。 ③地震時又は直近の作業内容：当該室における作業なし。 ④地震発生時の核燃料物質取扱有無：当該室における取扱無。 ⑤汚染の状況（確認手段、確認日）：損傷部及び周辺の表面密度をダイレクトサーベイ及びスミヤ法により測定した結果、検出下限値未満であり、汚染の無いことを確認した。（3/28、3/29、4/6 測定） また、3 月 11 日以降の当該室の定常測定点の表面密度（スミヤ法）及び空気中の放射性物質濃度、当該施設の排気中の放射性物質濃度は全て検出下限値未満であった。 【測定器】 ○ダイレクトサーベイ α線シンチレーションサーベイメータ ○スミヤ法、空気中放射性物質濃度、排気中放射性物質濃度 α線用放射能測定装置

P u 2 グローブボックス系、フード系排気ダクトの損傷個所

6. 処置対策 ①応急処置 当該損傷箇所に厚手のビニールシートを張り付け、処置を実施した。 (3 月 28 日、3 月 29 日、4 月 6 日) ②今後の処置予定 今後、恒久的な補修を実施する。

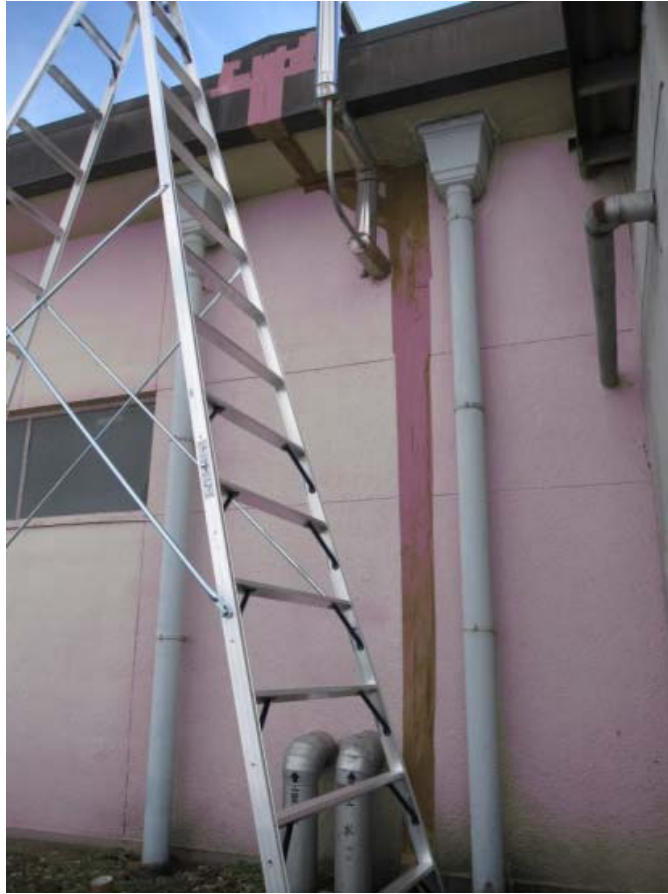
A棟-1 管理区域増設部接続部亀裂（目張り養生後）

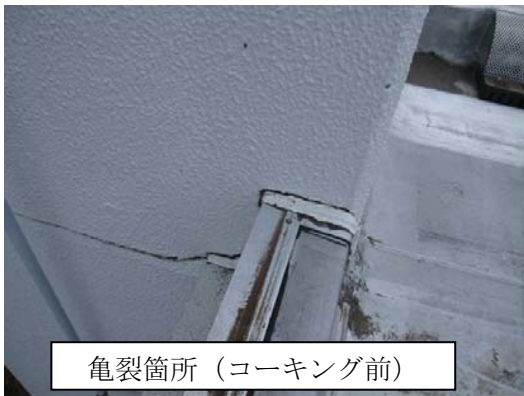
亀裂箇所（コーキング前）

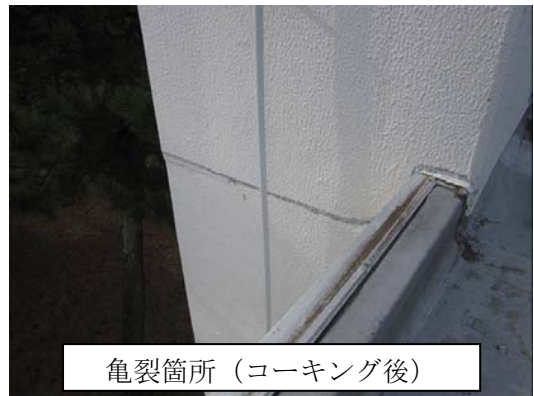
亀裂箇所（コーキング後）

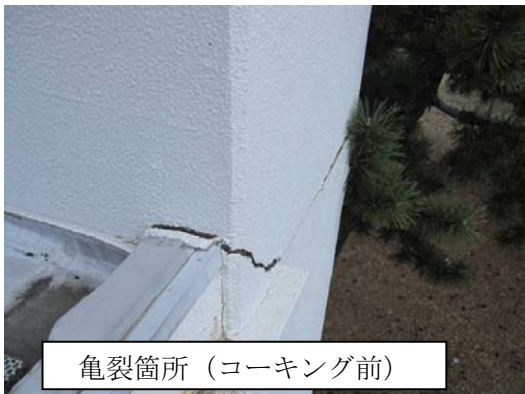
亀裂箇所（コーキング前）

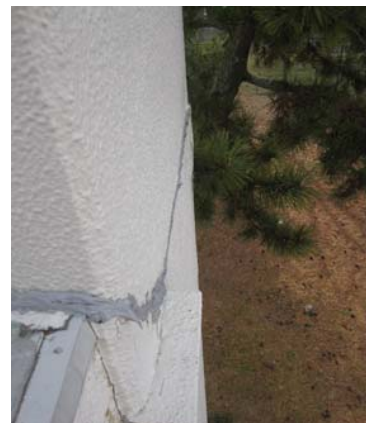
亀裂箇所（コーキング後）

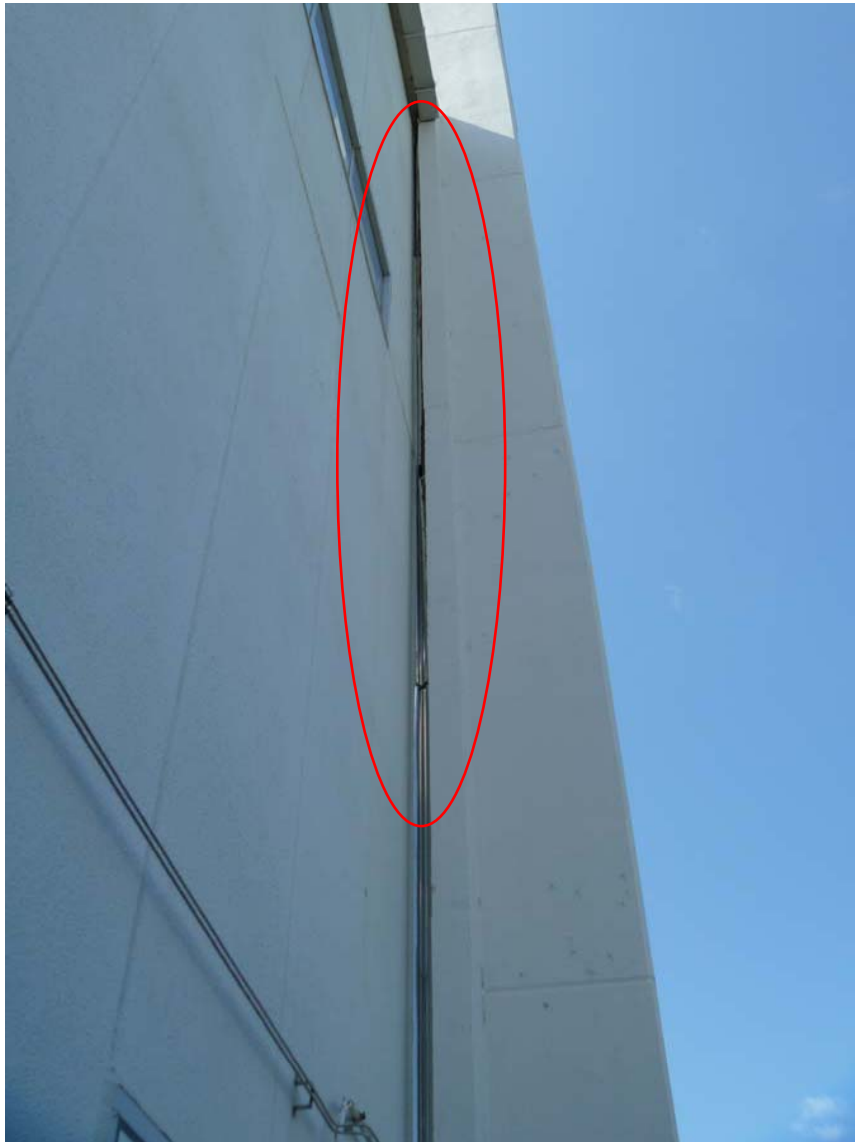
写真 14 排気筒－北側外壁境界 (被害箇所⑭)

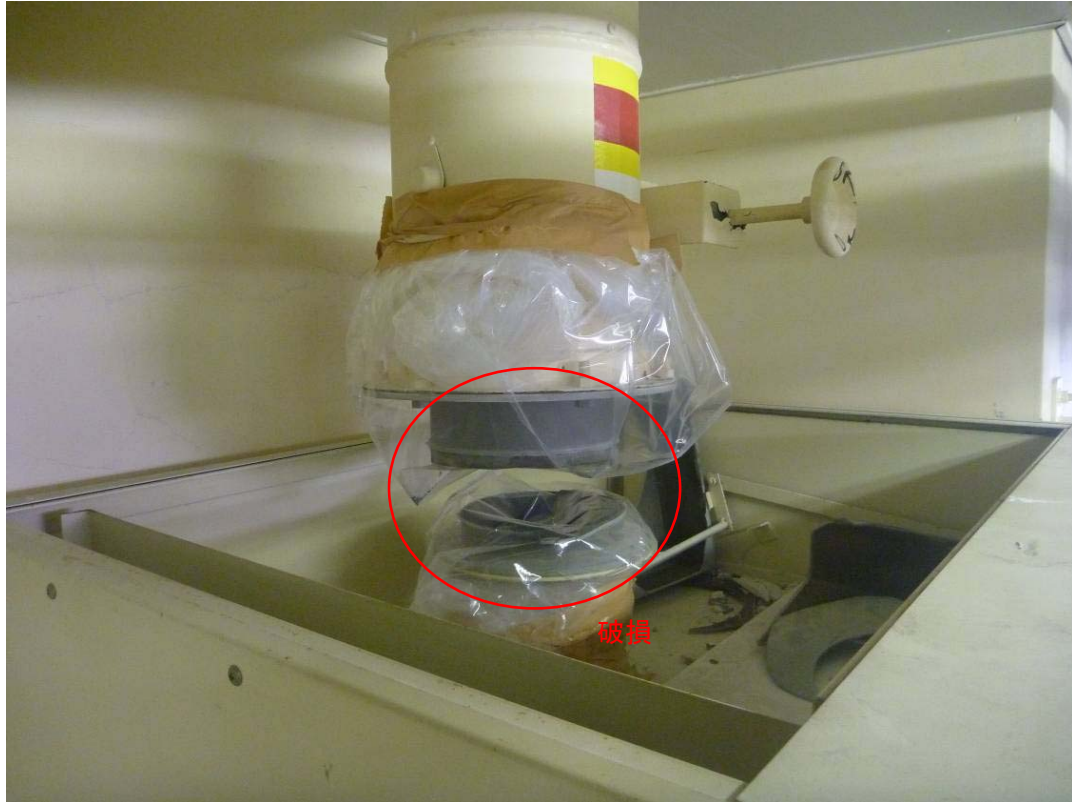
①試験室4フード14上部

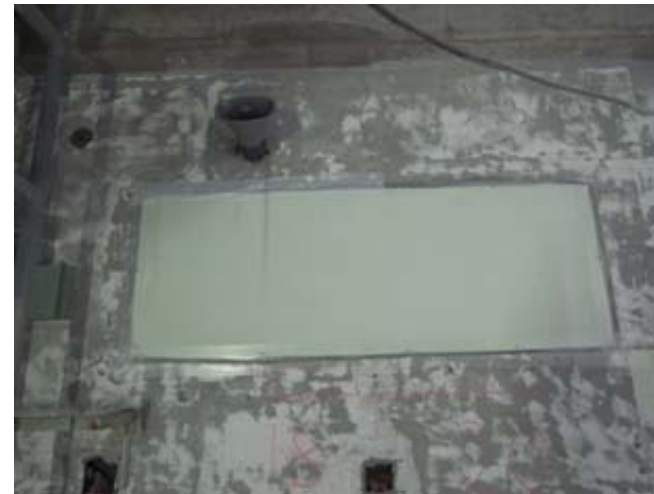
写真 塩ビ板取付け(応急処置後)

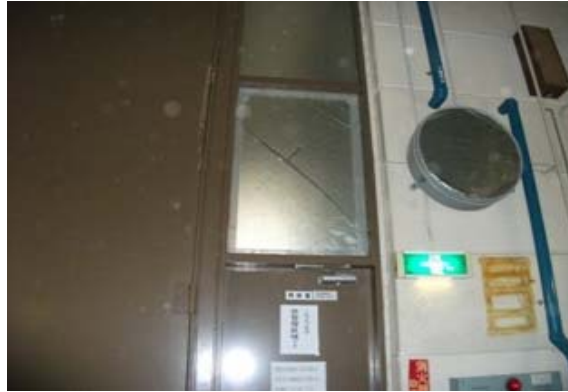
試験室(1)扉上ガラス破損
(ビニルシートによる補修後)

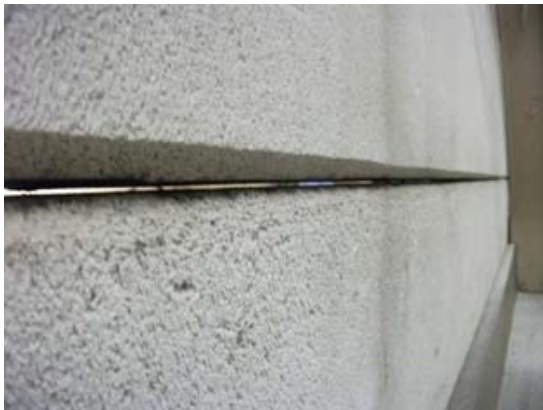
管理区域境界のALC壁繋ぎ目の隙間

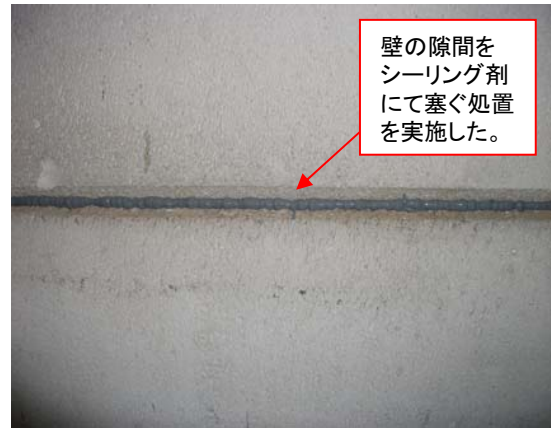
L棟排気機械室の管理区域境界
ALC板壁の隙間の処置状況

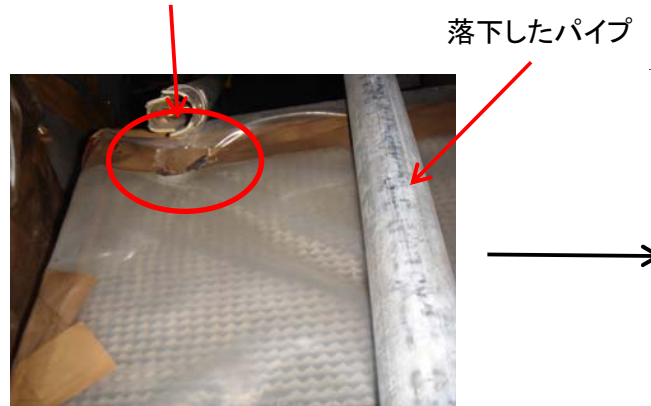
②UWSF-2
(管理区域:貯蔵庫1F)
フィルタ梱包物の損傷

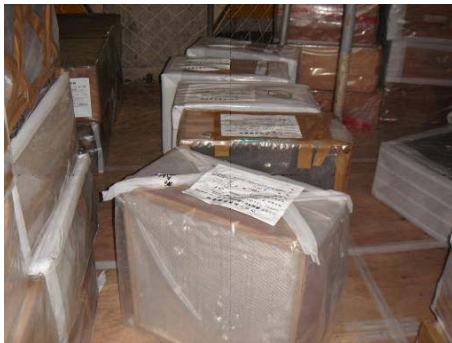
③UWSF-3
フィルタ梱包物の荷崩れ(梱包の破れ無し)

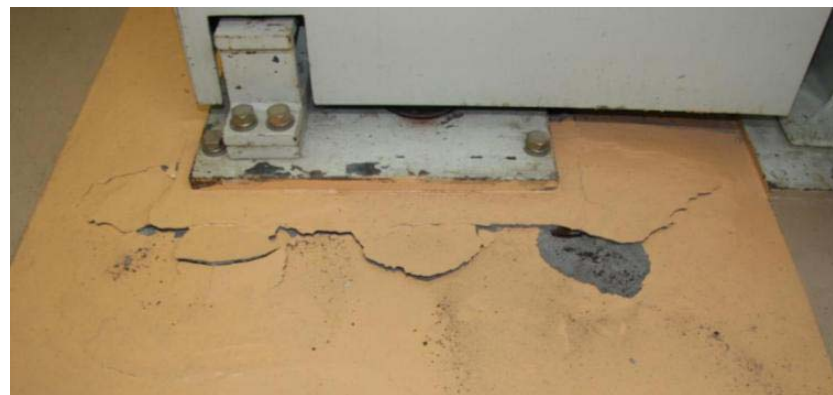
施設名等				地震による被害状況			現在の状況			今後の対応		備考
施設名	設備・機器名	規制区分	区域	被害状況 (汚染の有無含む)	確認の手段 (汚染確認手段含む)	確認日	応急の措置(管理)等	応急措置日	措置後の状況	復旧に必要な今後の作業 (機能確認などの点検等含む)	作業の時期 (復旧の時期)	
プルトニウム燃料第一開発室	グローブボックスNo.40	核燃料物質使用施設	管理区域	金相材料試験室(R134)のグローブボックスNo.40を設置しているベースプレートが床面から剥離した。 (ベースプレート周辺を測定し、汚染なし)	①被害状況は、目視にて確認。 ②汚染確認は、ダイレクトサーベイ及びスミヤ法による測定:検出下限値未満 ・空气中放射性物質濃度(採取期間:3月11日~4月1日)の測定:検出下限値未満 ③グローブボックスの負圧は正常であることを負圧計により確認した。 ④グローブボックスの構成材料は健全であること目視により確認した。 【測定器】 ○ダイレクトサーベイ:α線シンチレーションサーベイメータ ○スミヤ法、空气中放射性物質濃度:α線用放射能測定装置	①3月28日 ②ダイレクトサーベイ及びスミヤ:3月28日、空气中放射性物質濃度:3月30日、4月5日 ③3月13日、以降週1回確認 ④4月4日	床面とベースプレートの周辺をテープで養生した。	3月28日	・グローブボックスの構成材料は健全であることを確認した。 ・グローブボックスの負圧は正常であることを確認した。 ・工程室内の表面密度測定(スミヤ法)及び空气中放射性物質濃度の値は検出下限値未満であることを確認している。 ・剥離箇所の養生、グローブボックスの外観に状態変化のないことを週一点検、地震発生時点検にて確認している。 以上のことから、安全な状態であることを担保できている。	復旧として、ベースプレート周辺の補修を行うとともに、ベースプレートの床への設置補強方法を検討し、補強する。	未定	参考写真:Pu-1①参照
プルトニウム燃料第一開発室	排気室のグローブボックス(GB)系排気ダクト	核燃料物質使用施設	管理区域	左記設備のうち、一段目の高性能エアフィルタを経た後の塩ビ製排気ダクトの一部が損傷した。 また、同室内で二段目の高性能エアフィルタ(最終段)を経た後に設置している排気モニタリングの塩ビ製配管に損傷を確認した。 (ダクトの損傷部及び周辺、並びに当該室を測定し、汚染なし)	①被害状況は目視にて確認。 ②汚染確認は、ダイレクトサーベイ及びスミヤ法による測定:検出下限値未満 ・当該室の空气中放射性物質濃度(採取期間:3月11日~4月1日)及び当該施設の排気中放射性物質濃度(採取期間:3月11日~4月1日)の測定:検出下限値未満 ③グローブボックスの負圧が維持されていることを負圧計により確認した。 【測定器】 ○ダイレクトサーベイ:α線シンチレーションサーベイメータ ○スミヤ法、空气中放射性物質濃度、排気中放射性物質濃度:α線用放射能測定装置	①3月25日、3月30日 ②ダイレクトサーベイ及びスミヤ:3月25日、3月30日、空气中放射性物質濃度:3月30日、4月5日、排気中放射性物質濃度の値:3月22日、3月28日、4月4日 ③3月13日、以降週1回確認	①ダクトの損傷部は厚手のビニールシートを貼り付け養生した。 ②排気モニタリング配管の損傷部はビニールテープを張り付け養生した。 ③グローブボックスの負圧が維持されていることを定期的(1回/週)に負圧計により確認した。	①3月25日 ②3月30日 ③3月13日~4月11日	・当該室の表面密度測定(スミヤ法)及び空气中放射性物質濃度、当該施設の排気中放射性物質濃度の値は検出下限値未満であることを確認している。 ・損傷箇所の養生に状態変化のないことを地震発生時点検にて確認している。 ・グローブボックスの負圧に変動がないことを確認している。 以上のことから、安全な状態であることを担保できている。	塩ビ板による当て板及び肉盛り溶接等による補修を行う。	未定	参考写真:Pu-1②参照

(2) (1)の矢印部拡大

Pu-1① グローブボックスG40ベースプレートの床面からの剥離

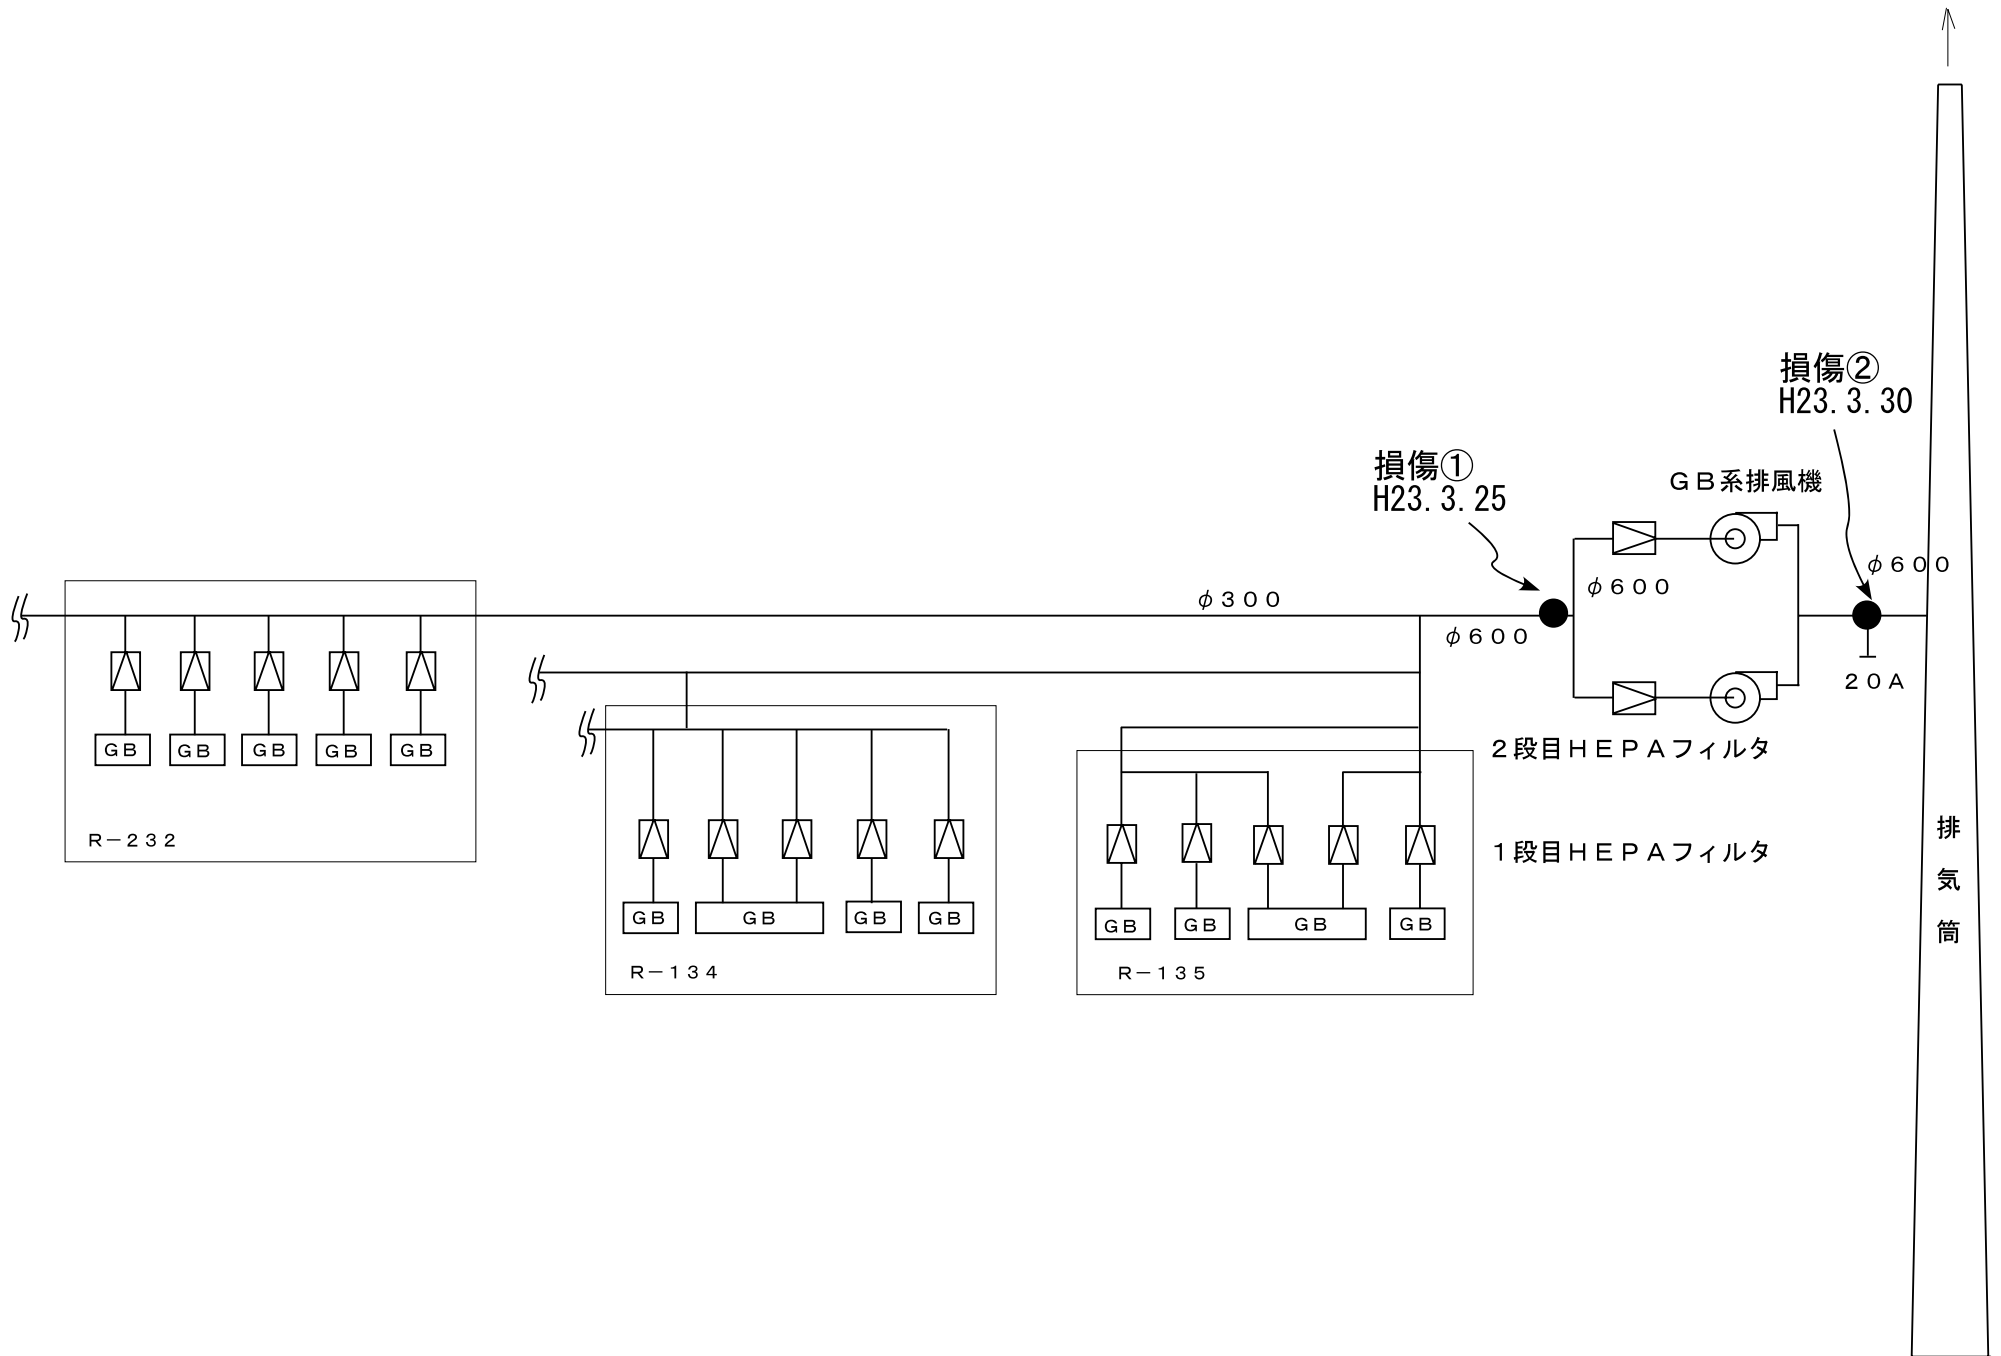
Pu-1② グローブボックス系排気ダクトの損傷箇所

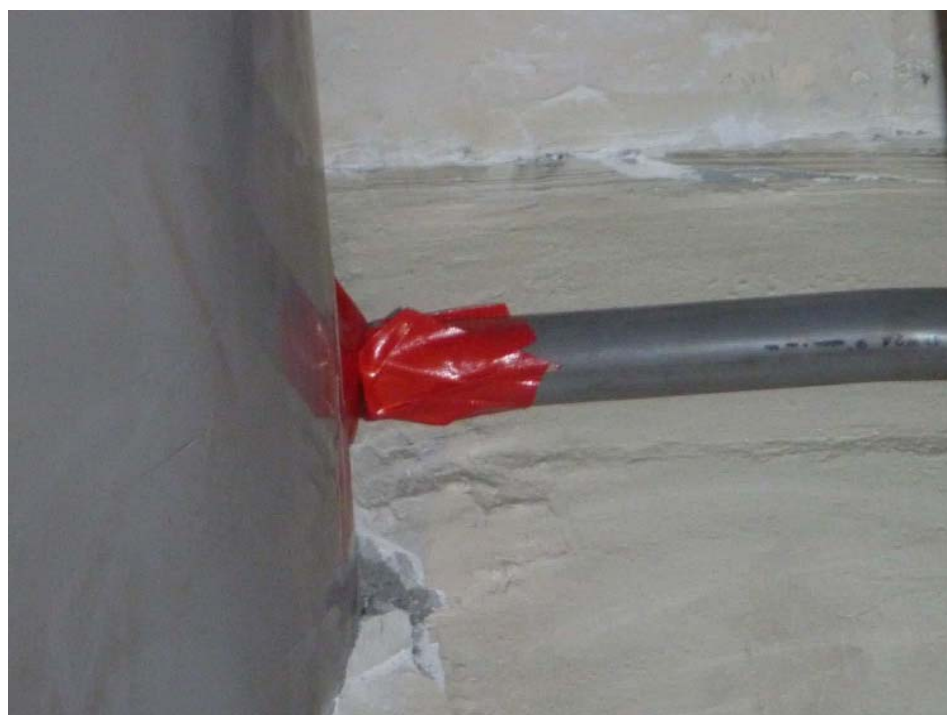
Pu-1② GB系排気ダクト損傷部② インラインサンプラー配管接続部
