東北地方太平洋沖地震に伴う被害状況について(報告)

東北地方太平洋沖地震に伴う被害状況について

東北地方太平洋沖地震による核燃料サイクル工学研究所の被害状況
及びその応急処置の状況（とりまとめ）

事象報告シート

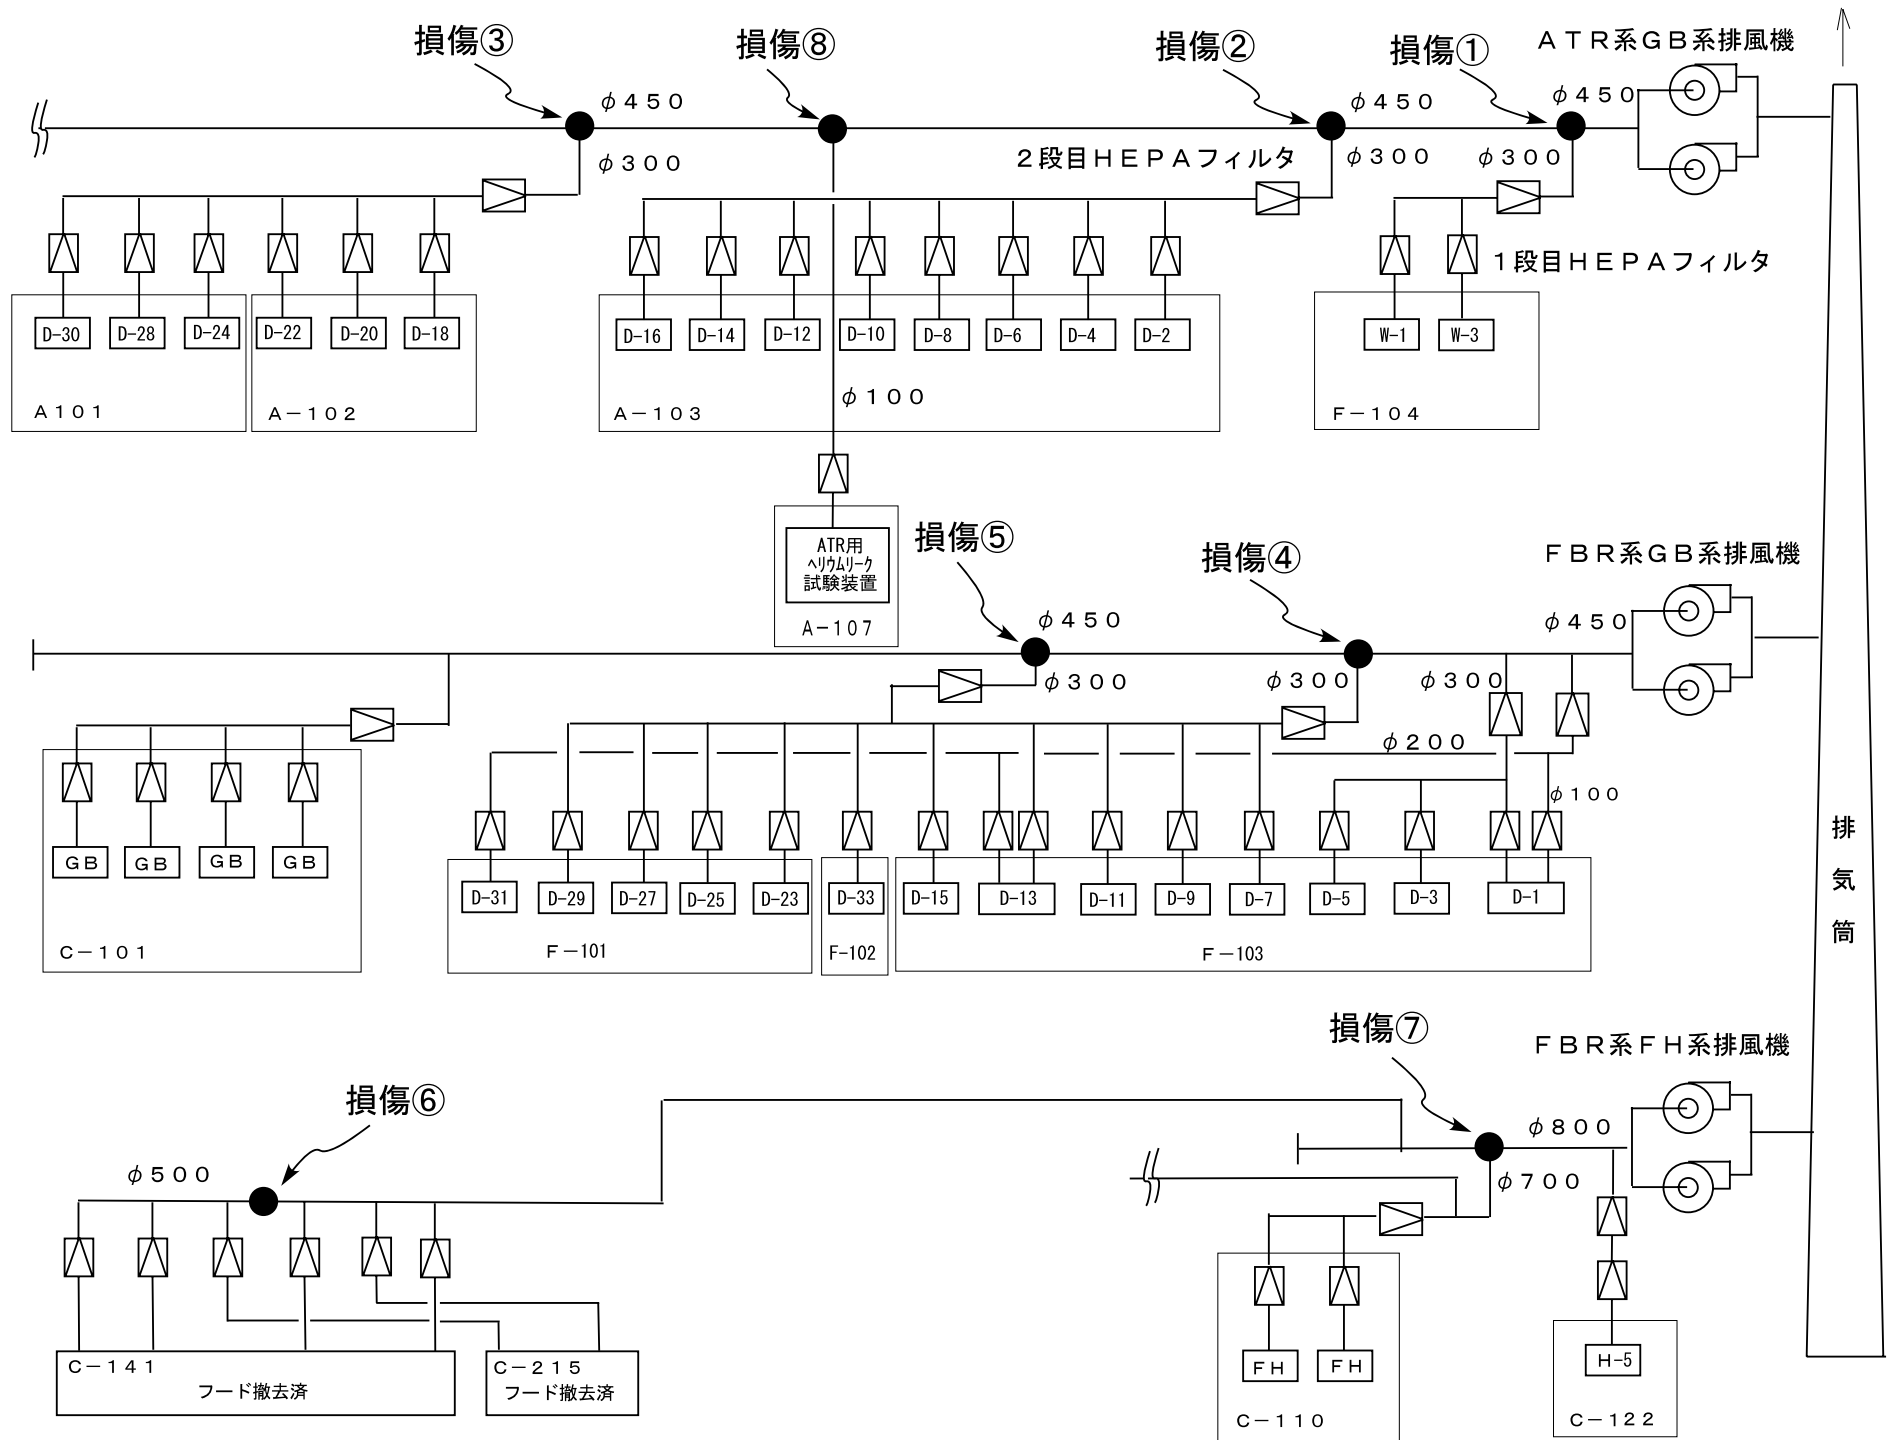
施設名等				地震による被害状況			現在の状況			今後の対応		備考
施設名	設備・機器名	規制区分	区域	被害状況 (汚染の有無含む)	確認の手段 (汚染確認手段含む)	確認日	応急の措置(管理)等	応急措置日	措置後の状況	復旧に必要な今後の作業 (機能確認などの点検等含む)	作業の時期 (復旧の時期)	
プルトニウム燃料第二開発室	管理制御室の管理区域境界の天井	核燃料物質使用施設	非管理区域	<p>フィルタ室(C-215:管理区域)内の非放射性水(冷水又は上水)配管からの水漏れが、床・壁等の隙間を通じて階下の管理制御室の床面に敷いてあるカーペットに浸透し、約1m×2mの楕円形の水たまり痕を発生させた。</p> <p>(管理制御室床(カーペット浸透水の乾燥前後)及びフィルタ室床(水回収後)を測定し、汚染なし)</p>	<p>①被害状況は、目視にて確認。</p> <p>②汚染確認は、ダイレクトサーベイ及びスマイヤ法による測定:検出下限値未満</p> <p>【測定器】 ○ダイレクトサーベイ:α線シンチレーションサーベイメータ ○スマイヤ法:α線用放射能測定装置</p>	<p>①3月16日</p> <p>②3月16日</p>	<p>該当配管の水の供給を停止した。</p> <p>フィルタ室床面の水を回収した。</p>	<p>3月16日</p>	<p>・応急の措置実施以降、フィルタ室の冷水及び上水の通水を停止している。</p> <p>・管理制御室及びフィルタ室に漏水がないことを確認している。</p> <p>以上のことから、安全な状態であることを担保できている。</p>	<p>配管の漏水部及び床・壁等の隙間について補修を行う。</p>	<p>未定</p>	<p>別添資料2:事象報告シート(6)参照</p> <p>参考写真:Pu-2①参照</p>
プルトニウム燃料第二開発室	フィルタ室及び排気室のグローブボックス(GB)系及びフード系排気ダクト	核燃料物質使用施設	管理区域	<p>左記設備のうち、二段目の高性能エアフィルタ(最終段)を経た後の塩ビ製排気ダクトの一部が損傷した。</p> <p>(ダクトの損傷部及び周辺、並びに当該室を測定し、汚染なし)</p>	<p>①被害状況は、目視にて確認。</p> <p>②汚染確認は、ダイレクトサーベイ及びスマイヤ法による測定:検出下限値未満</p> <p>・当該室の空气中放射性物質濃度(採取期間:3月11日～4月8日)及び当該施設の排気中放射性物質濃度(採取期間:3月11日～4月8日)の測定:検出下限値未満</p> <p>③グローブボックスの負圧が維持されていることを負圧計により、及びフード等開口部の風速も維持できていることを風速計により確認した。</p> <p>【測定器】 ○ダイレクトサーベイ:α線シンチレーションサーベイメータ ○スマイヤ法、空气中放射性物質濃度、排気中放射性物質濃度:α線用放射能測定装置</p>	<p>①3月28日、3月29日、4月6日</p> <p>②ダイレクトサーベイ及びスマイヤ法:3月28日、3月29日、4月6日、4月6日、空气中放射性物質濃度:3月30日、4月5日、4月12日、排気中放射性物質濃度:3月22日、3月28日、4月4日、4月11日</p> <p>③3月13日、以降週1回確認</p>	<p>①厚手のビニールシートを貼り付け養生した。</p> <p>②グローブボックスの負圧が維持されていることを負圧計により、及びフード等開口部の風速も維持できていることを風速計により定期的(1回/週)に確認した。</p>	<p>①3月28日 3月29日 4月6日</p> <p>②3月13日～4月11日</p>	<p>・当該室の表面密度測定(スマイヤ法)及び空气中放射性物質濃度、当該施設の排気中放射性物質濃度の値は検出下限値未満であることを確認している。</p> <p>・損傷箇所の養生に状態変化のないことを地震発生時の点検にて確認している。</p> <p>・グローブボックスの負圧、及びフード等開口部の風速に変動がないことを確認している。</p> <p>以上のことから、安全な状態であることを担保できている。</p>	<p>塩ビ板による当て板及び肉盛り溶接等による補修を行う。</p>	<p>未定</p>	<p>別添資料2:事象報告シート(7)参照</p> <p>参考写真:Pu-2②参照</p>

「Pu-2②」グローブボックス系、フード系排気ダクトの損傷箇所

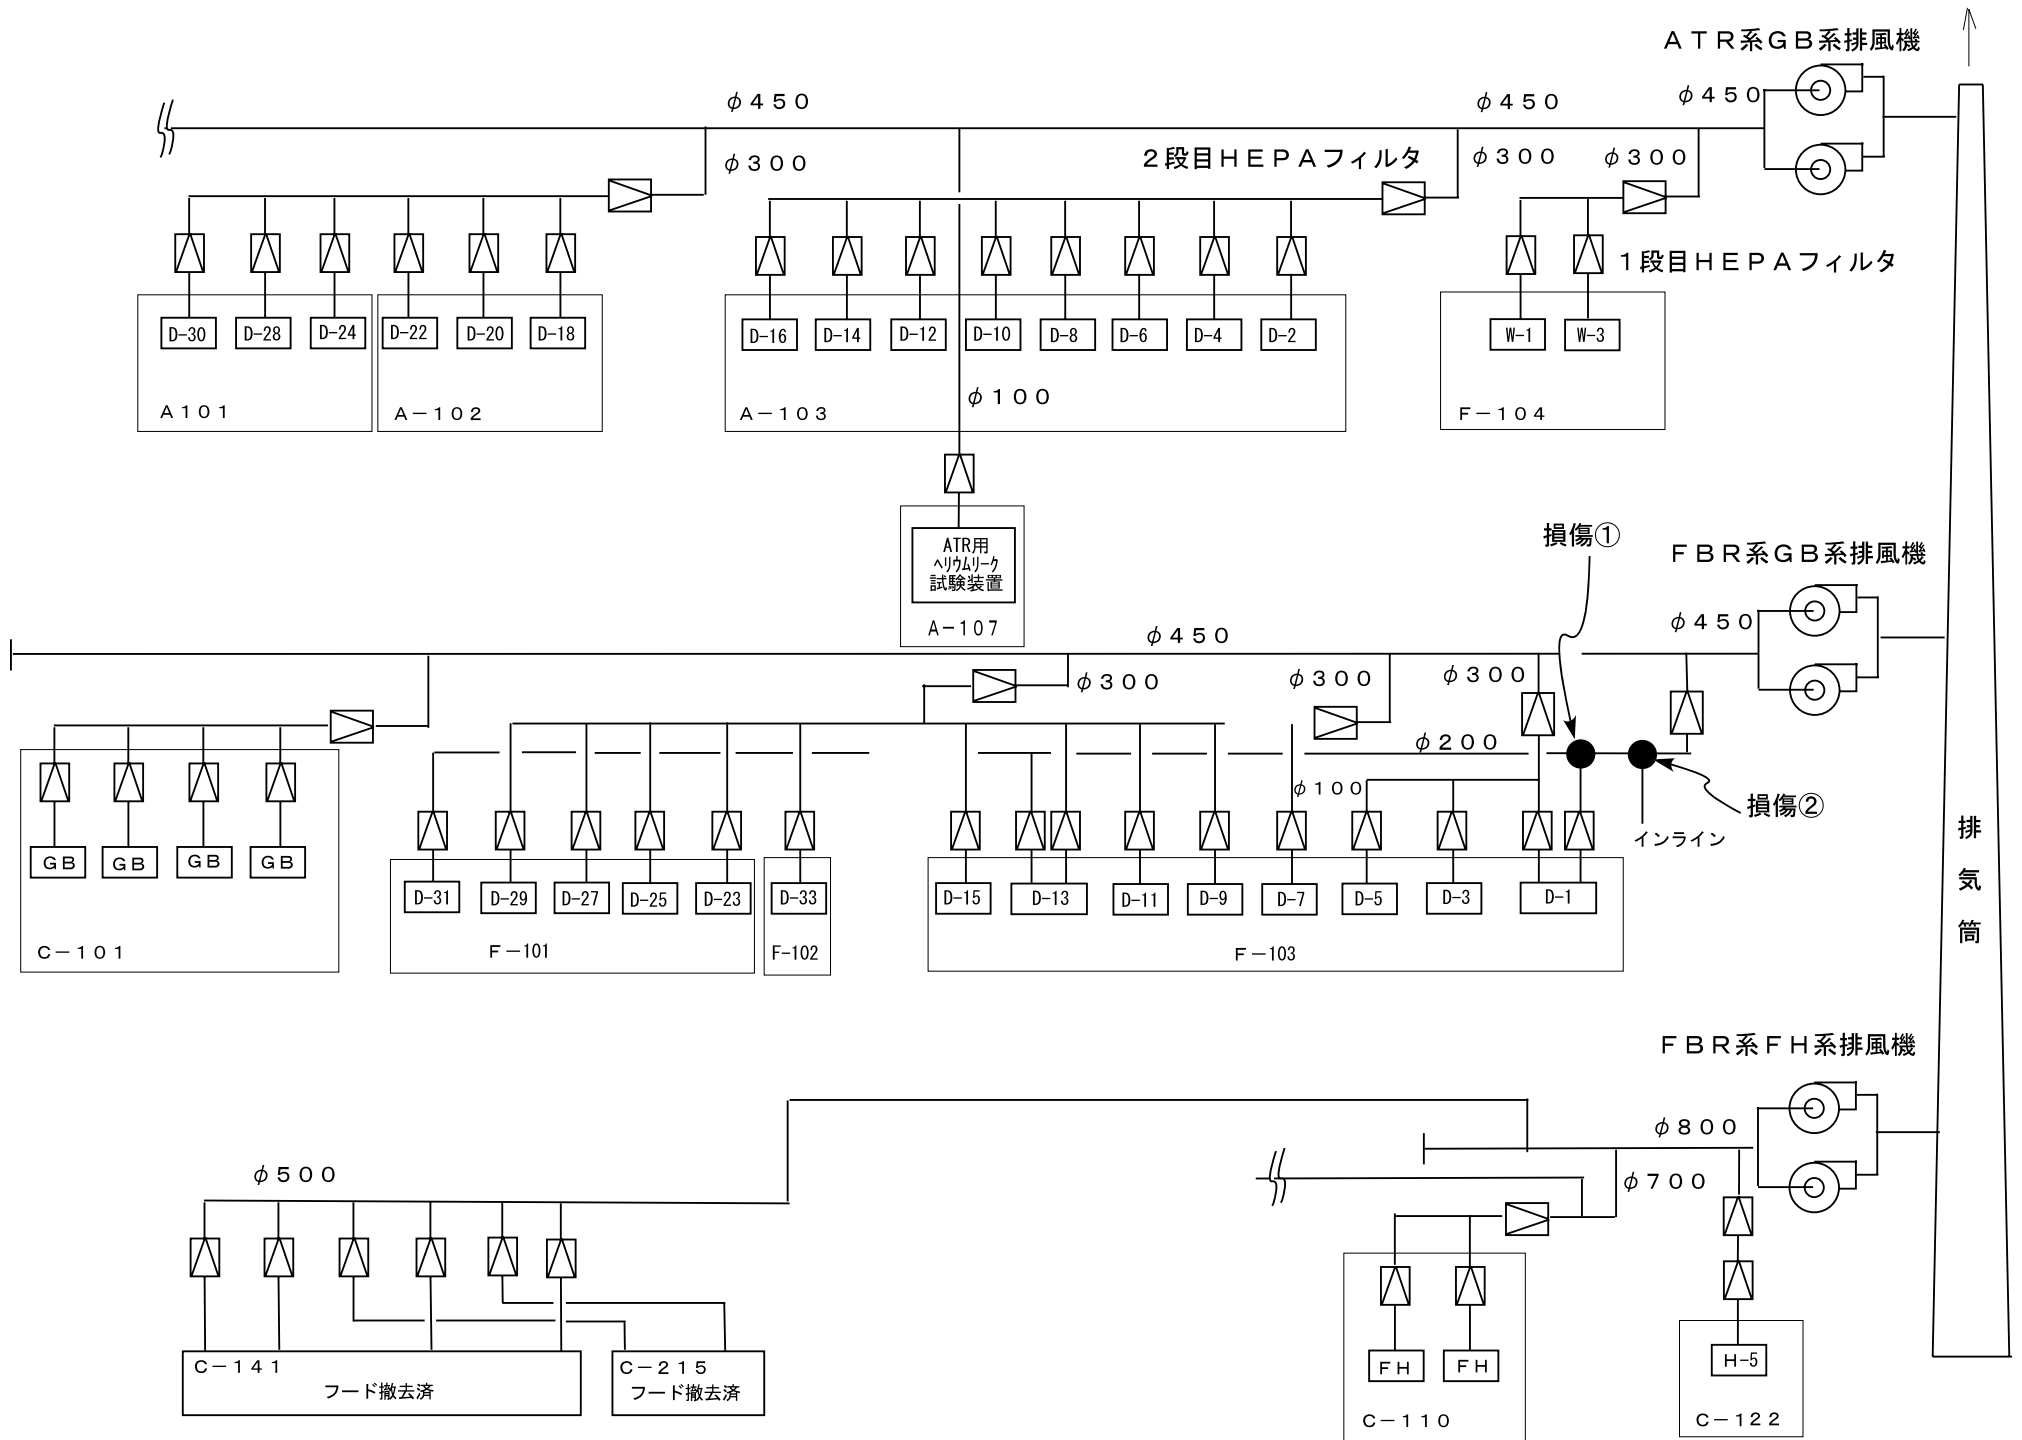
施設名等				地震による被害状況			現在の状況			今後の対応		備考
施設名	設備・機器名	規制区分	区域	被害状況 (汚染の有無含む)	確認の手段 (汚染確認手段含む)	確認日	応急の措置(管理)等	応急措置日	措置後の状況	復旧に必要な今後の作業 (機能確認などの点検等含む)	作業の時期 (復旧の時期)	
プルトニウム燃料第二開発室	フィルタ室のグローブボックス(GB)系排気ダクト	核燃料物質使用施設	管理区域	左記設備のうち、一段目の高性能エアフィルタを経た後の塩ビ製排気ダクトの一部が損傷した。 (ダクトの損傷部及び周辺、並びに当該室を測定し、汚染なし)	①被害状況は、目視にて確認。 ②汚染確認は、ダイレクトサーベイ及びスマヤ法による測定:検出下限値未満 ・当該室の空气中放射性物質濃度(採取期間:3月11日～4月8日)及び当該施設の排気中放射性物質濃度(採取期間:3月11日～4月8日)の測定:検出下限値未満 ③グローブボックスの負圧が維持されていることを負圧計により確認した。 【測定器】 ○ダイレクトサーベイ:α線シンチレーションサーベイメータ ○スマヤ法、空气中放射性物質濃度、排気中放射性物質濃度:α線用放射能測定装置	①4月5日、4月7日 ②ダイレクトサーベイ及びスマヤ法:4月5日、4月7日、空气中放射性物質濃度:3月30日、4月5日、4月12日、排気中放射性物質濃度:3月22日、3月28日、4月4日、4月11日 ③3月13日、以降週1回確認	①厚手のビニールシートを貼り付け養生した。 ②グローブボックスの負圧が維持されていることを定期的(1回/週)に負圧計により確認した。	①4月5日 4月7日 ②3月13日～4月11日	・当該室の表面密度測定(スマヤ法)及び空气中放射性物質濃度、当該施設の排気中放射性物質濃度の値は検出下限値未満であることを確認している。 ・損傷箇所の養生に状態変化のないことを地震発生時の点検にて確認している。 ・グローブボックスの負圧に変動がないことを確認している。 以上のことから、安全な状態であることを担保できている。	塩ビ板による当て板及び肉盛り溶接等による補修を行う。	未定	参考写真:Pu-2③参照

Pu-2 ③ グローブボックス系, フード系排気ダクトの損傷箇所

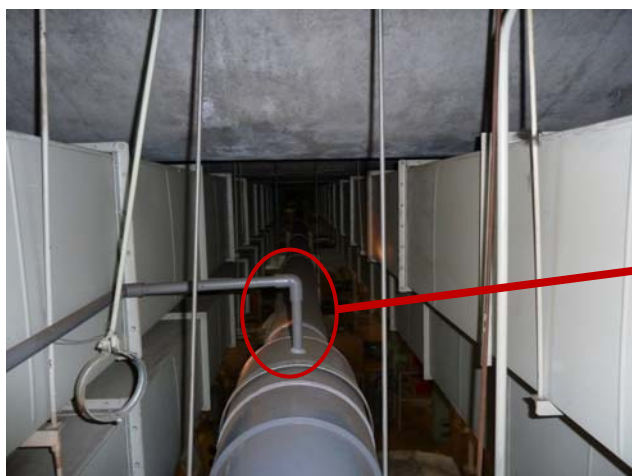
ダクト損傷部

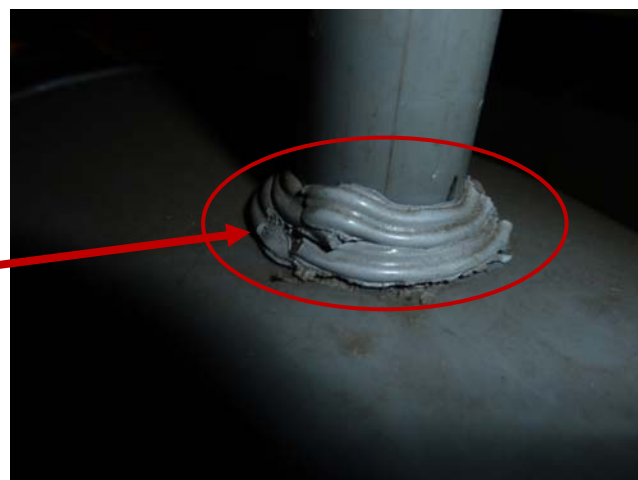
損傷部詳細

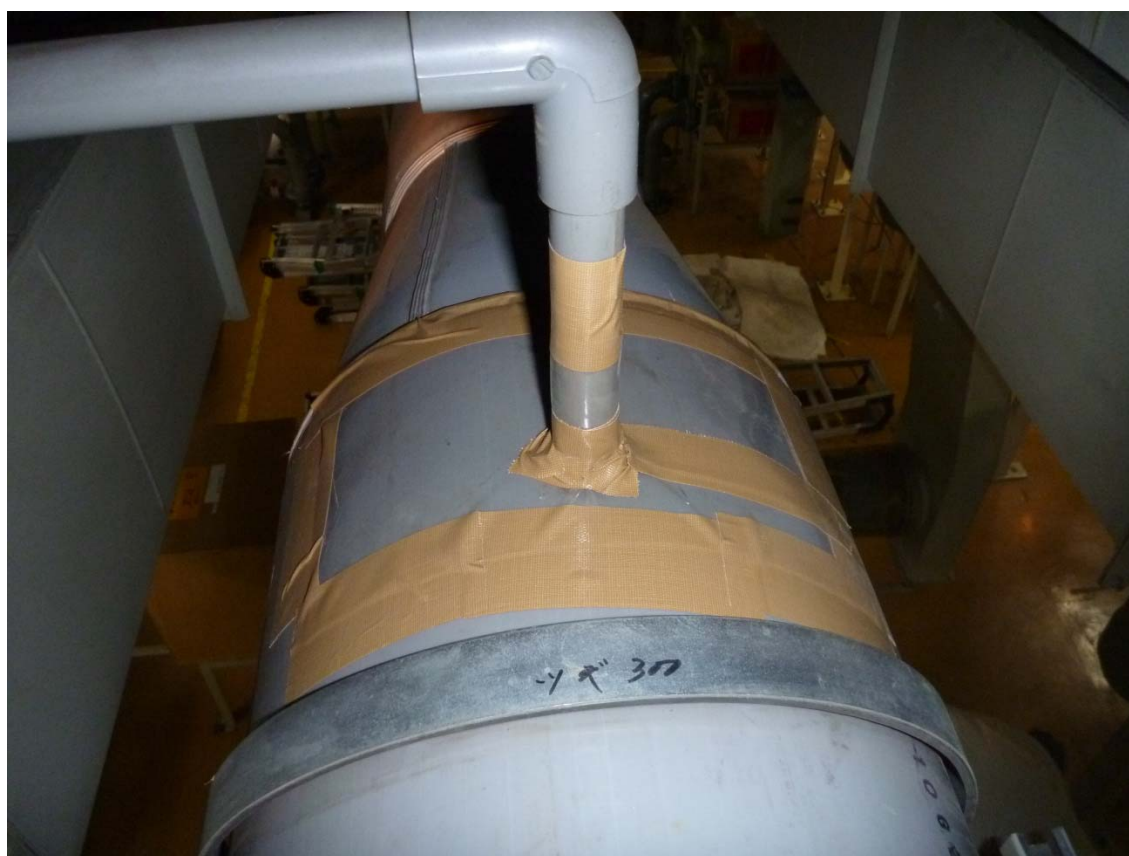
Pu-2③ GB系排気ダクト損傷部②

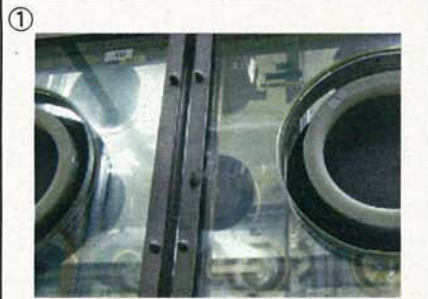
プルトニウム燃料第二開発室	粉末調整室(A-103)のグローブボックス用遮へいパネル	核燃料物質使用施設	管理区域	グローブボックスNo.D-10およびD-16の遮へいパネル(4枚)が破損した。 (遮へいパネルの損傷部及び周辺を測定し、汚染なし)	①被害状況は、目視にて確認。 ②汚染確認は、ダイレクトサーベイによる測定:検出下限値未満 ③当該パネル表面及び工程室内の空間線量率を測定:管理目標値(50μSv/h)未満 【測定器】 ○ダイレクトサーベイ:α線シンチレーションサーベイメータ ○空間線量率:電離箱式サーベイメータ	①3月28日～4月6日 ②3月28日～4月6日 ③4月6日	亀裂部は、テープで固定した。破損部は、破損した破片を集めて修復(テープ固定)した。	4月8日	・工程室及びグローブボックス表面の空間線量測定を実施し、管理目標値未満であることを確認。 ・当該パネル面での作業禁止の表示を行い、作業も禁止している。 ・週一点検、地震時点検の際に状態変化(遮へいパネル破片の脱落等の有無)の確認を実施 以上のことから、安全な状態であることを担保できている。	遮へいパネルを製作し、破損したものと交換する。	未定	参考写真:Pu-2④参照

破損状況

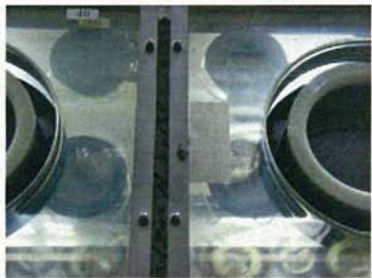
補修後 (テープ固定)

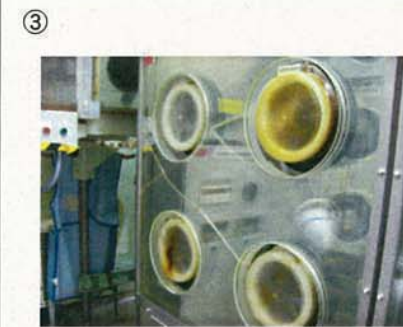
破損状況

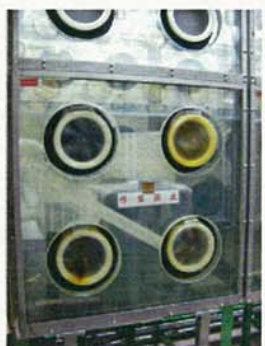
補修後 (テープ固定)

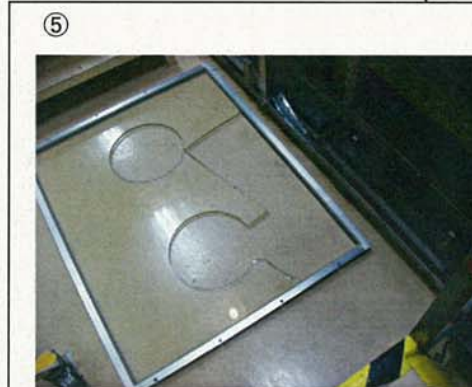
破損状況

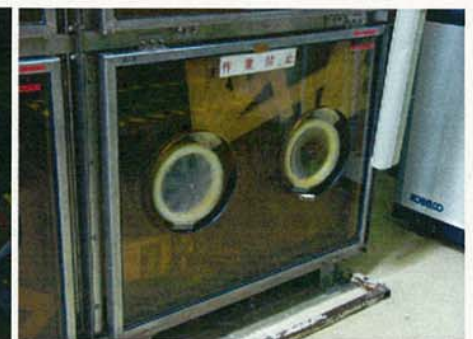
補修後 (テープ固定)
