独立行政法人日本原子力研究開発機構  
大洗研究開発センター  
所 長 廣 井 博

東北地方太平洋沖地震に伴う被害状況について（報告）

### 東北地方太平洋沖地震に伴う被害状況について

東北地方太平洋沖地震による大洗研究開発センターの被害状況及びその応急処置の状況（とりまとめ表）

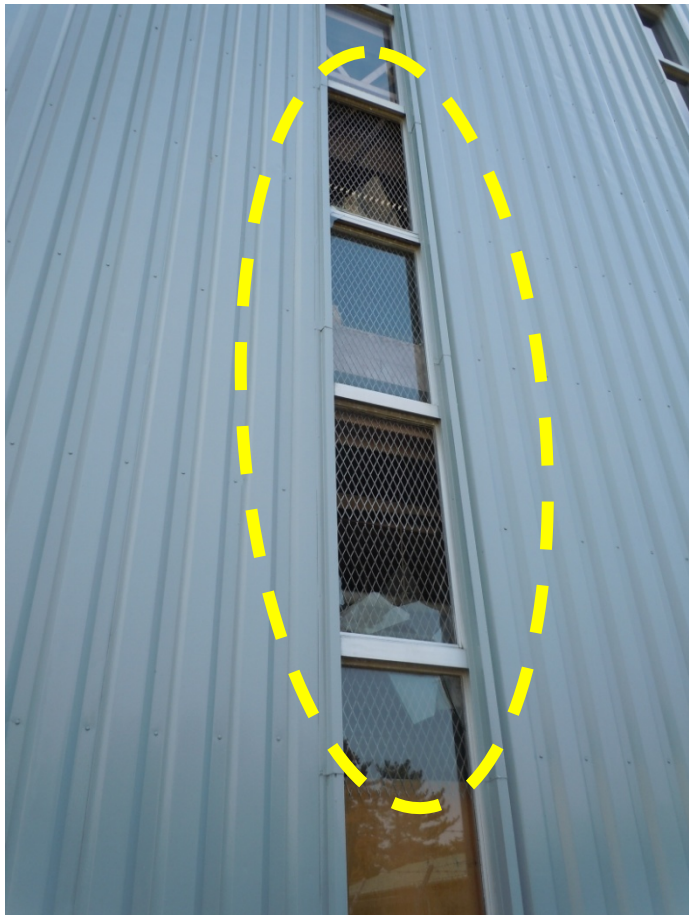
北側の窓ガラスの破損を撮影

\* 照射準備室にある北側、南側の窓も破損箇所が存在する。

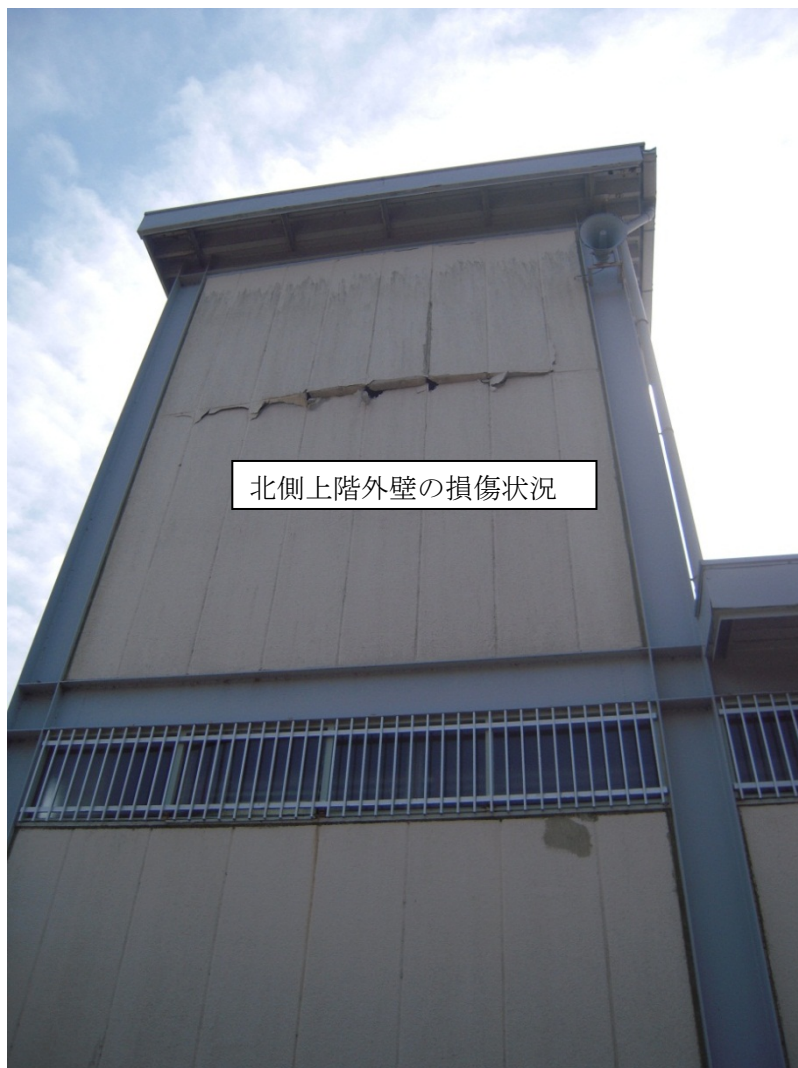
北側上階外壁の損傷状況

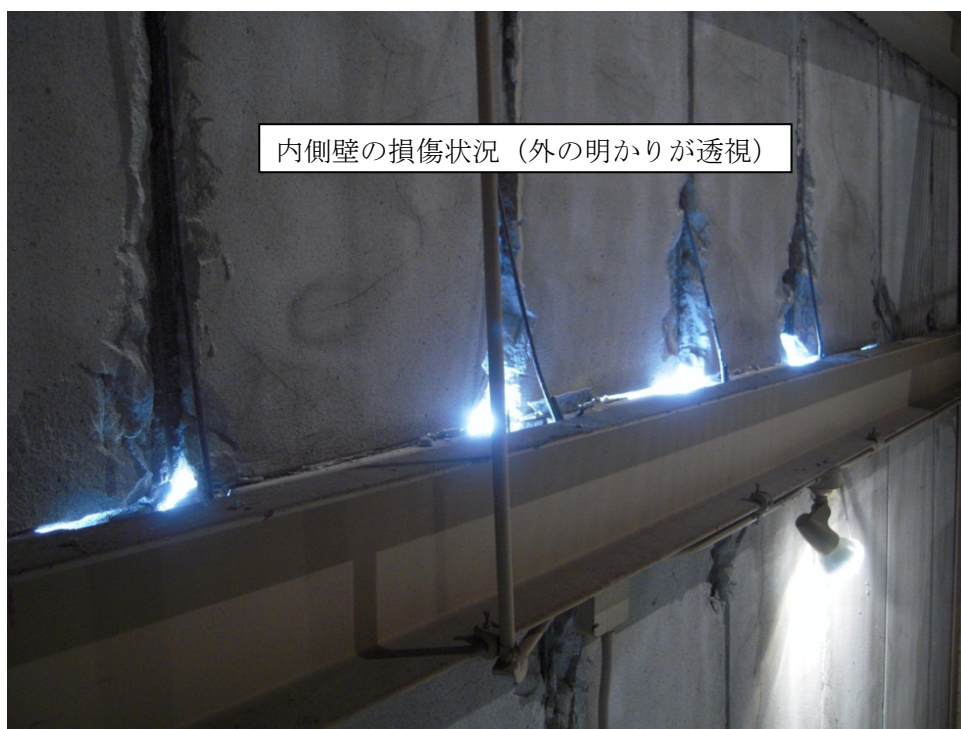
内側壁の損傷状況（外の明かりが透視）

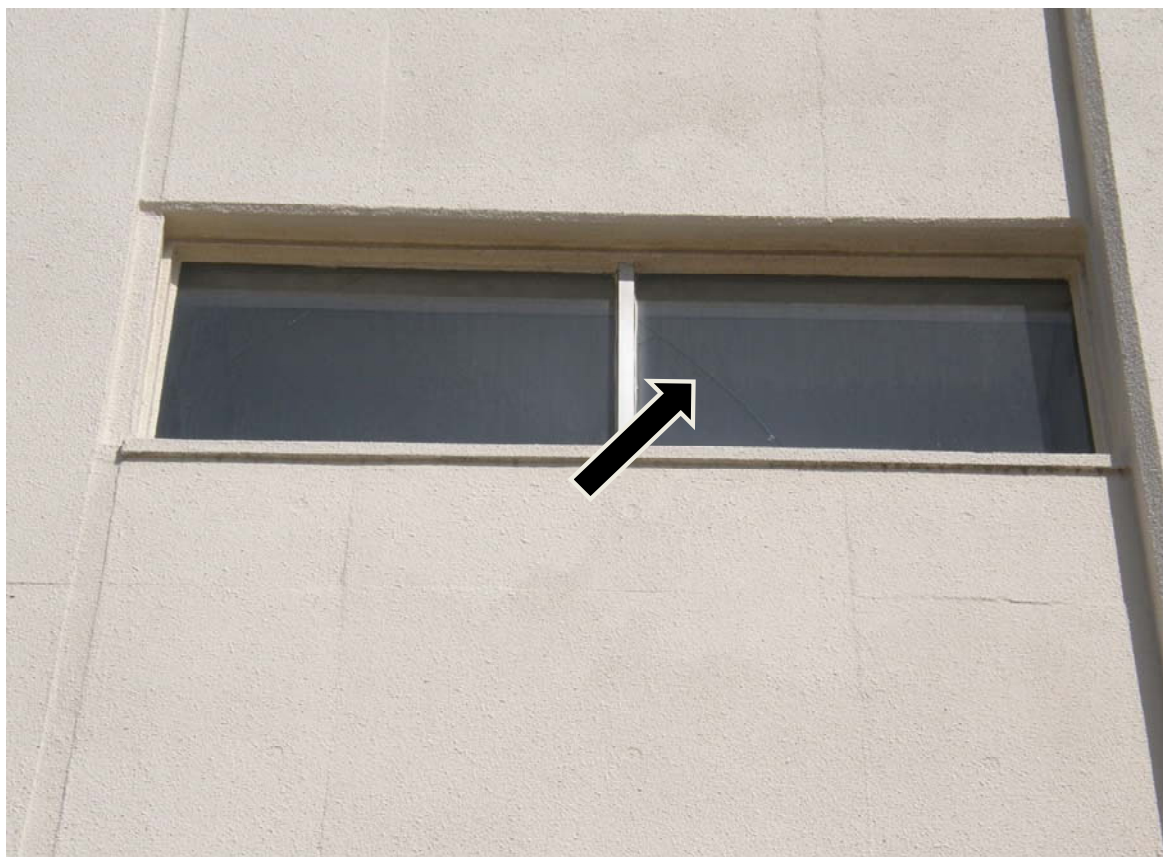
MMFサービスエリア西側窓ガラスのひび割れ

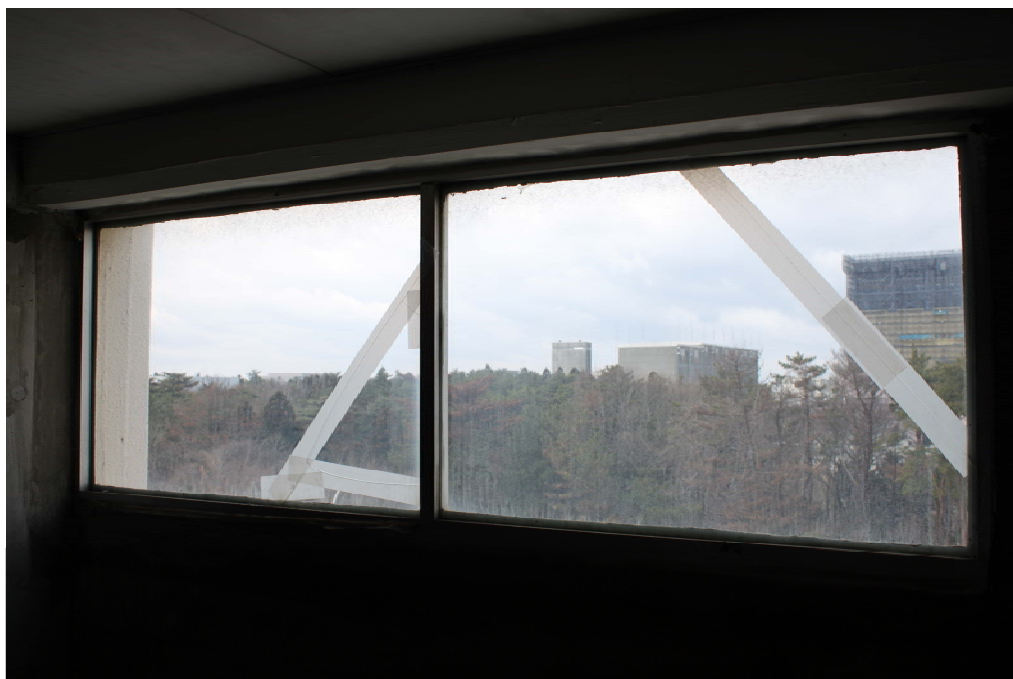
応急処置後（テープ補修）

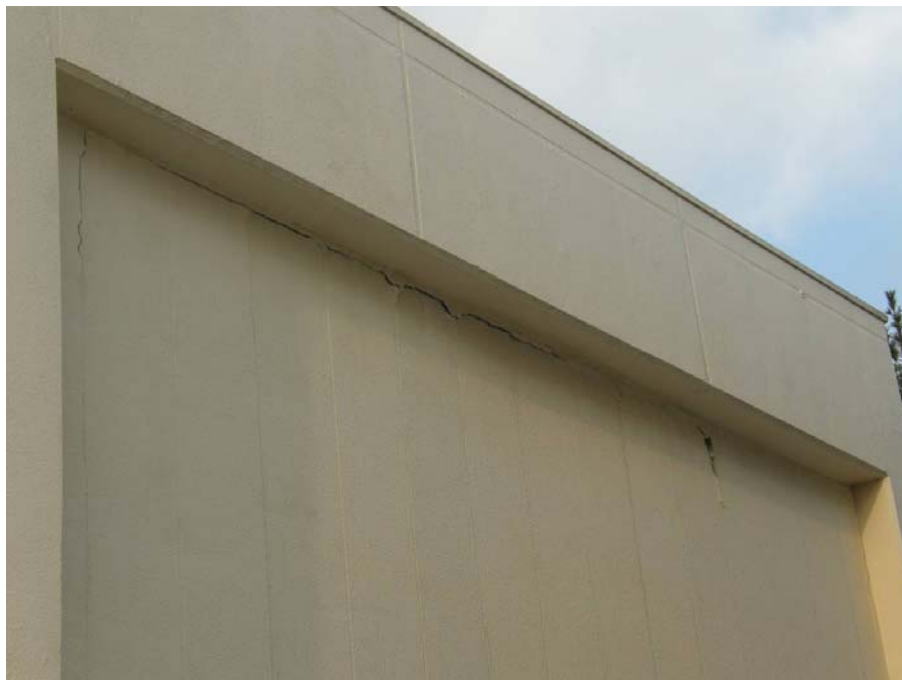
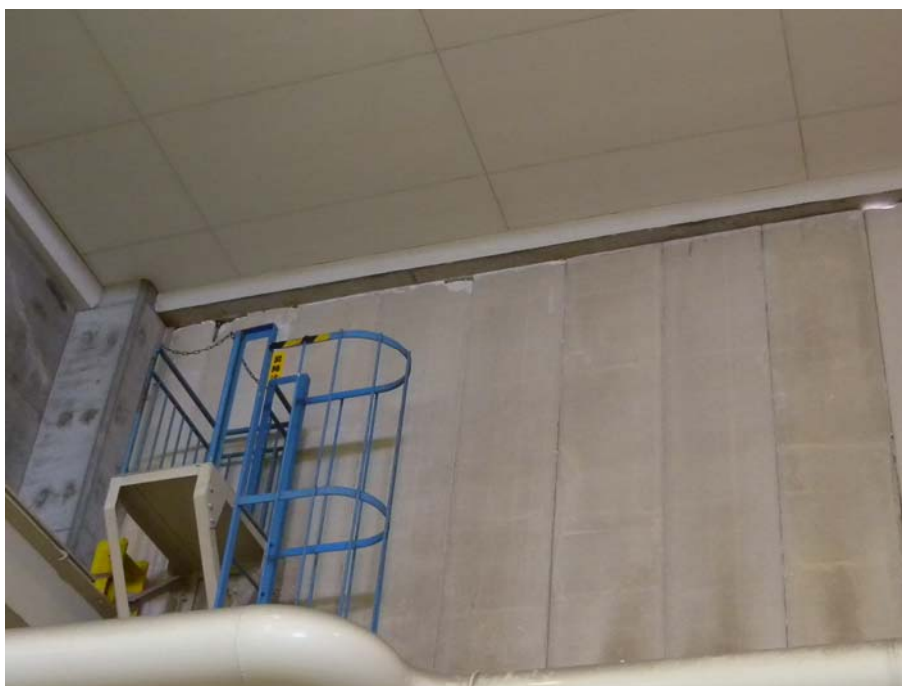
MMF サービスエリア 2 階上部の南側壁（き裂及び隙間）

<b>1. 件名</b> ：MMFにおける管理区域境界壁のき裂・隙間
<b>2. 確認日時</b> ：平成23年3月11日（金） 15時30分頃
<b>3. 発生場所</b> ：照射材料試験施設（MMF）の南側壁 <b>【施設】</b> 核燃料物質使用施設（南地区）
<b>4. 状況</b> ①被害状況 MMF サービスエリア 2階上部の南側壁（管理区域境界）に、き裂及び隙間が生じた。 ②地震発生時の運転状況 給排気設備を通常運転中であった。 ③地震時又直近の作業内容 南側壁に面する管理区域内の部屋（サービスエリア）における作業なし。 ④地震発生時の核燃料物質取扱有無 サービスエリアにおける核燃料物質の保管なし。 ⑤汚染の状況（確認手段、確認日） 当該箇所はアクセスが著しく困難（2階床面から7m程度の高所）であり直接測定できなかった。しかし、3月11日16時頃にサービスエリアのホットセル背面扉周辺について、3月20日15時頃にサービスエリア主要箇所について、スミヤ試料を採取・測定し、検出下限値未満であることを確認した（測定器：3月11日；GMサーベイメータ及び $\alpha$ 線シンチレーションサーベイメータ、3月20日；GMサーベイメータ）。
<b>5. 法令報告に抵触しない判断根拠</b> ①3月11日 東北地方太平洋沖地震によりサービスエリアにあるホットセル背面扉が開放したが、開放後速やかに閉止し、且つ扉周辺の表面密度が検出下限値未満であることを確認している。 ②当該サービスエリアは通常、表面密度が検出下限値未満の状態での管理（定期及び各作業後のエリアサーベイ）しているエリアであり、且つ3月20日の測定結果からも同様の状態であることが確認できることから、南側壁に汚染が生じる可能性はない。  以上より、核燃料物質等の管理区域外への漏えいはない。
<b>6. 処置対策</b> ①応急処置 3月28日～4月4日にかけて、足場を組んだ上で、ALC用セメント等による穴埋め及びアンクル等による倒壊防止補強を実施した。 ②今後の処置予定 専門業者による調査を実施し、これを踏まえて復旧対策を行う。

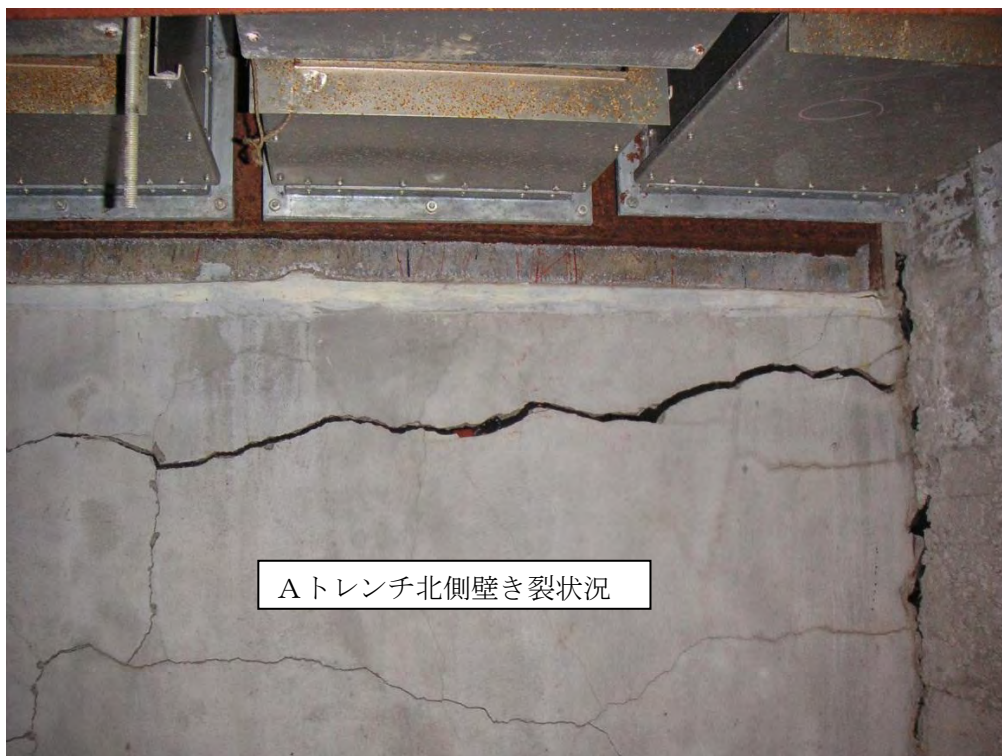
Aトレンチ北側壁き裂状況

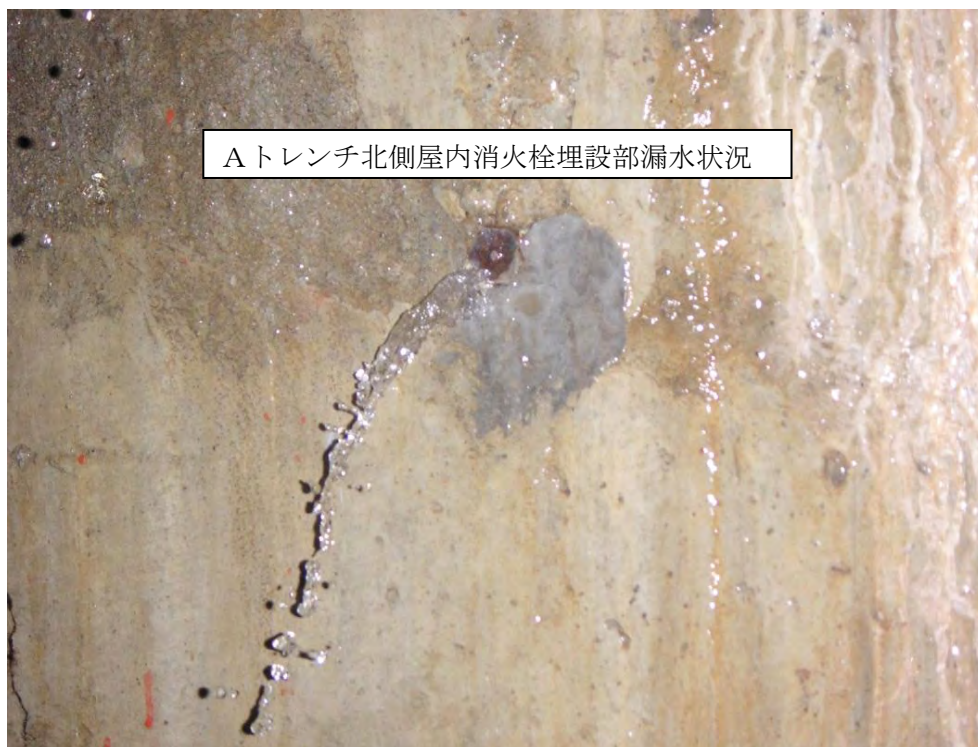
Aトレンチ北側屋内消火栓埋設部漏水状況

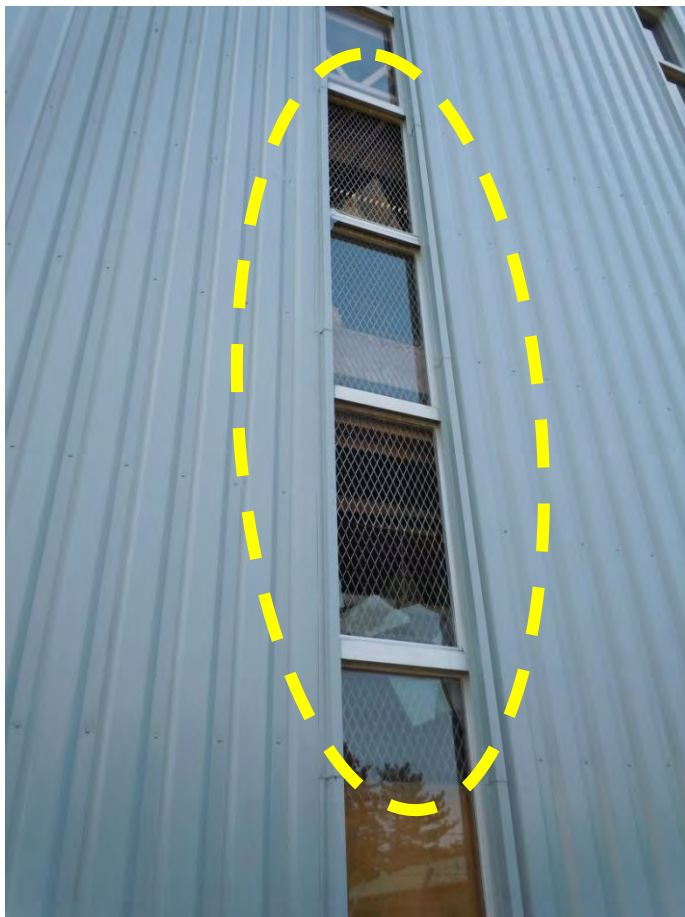
北側の窓ガラスの破損を撮影

\* 照射準備室にある北側、南側の窓も破損箇所が存在する。

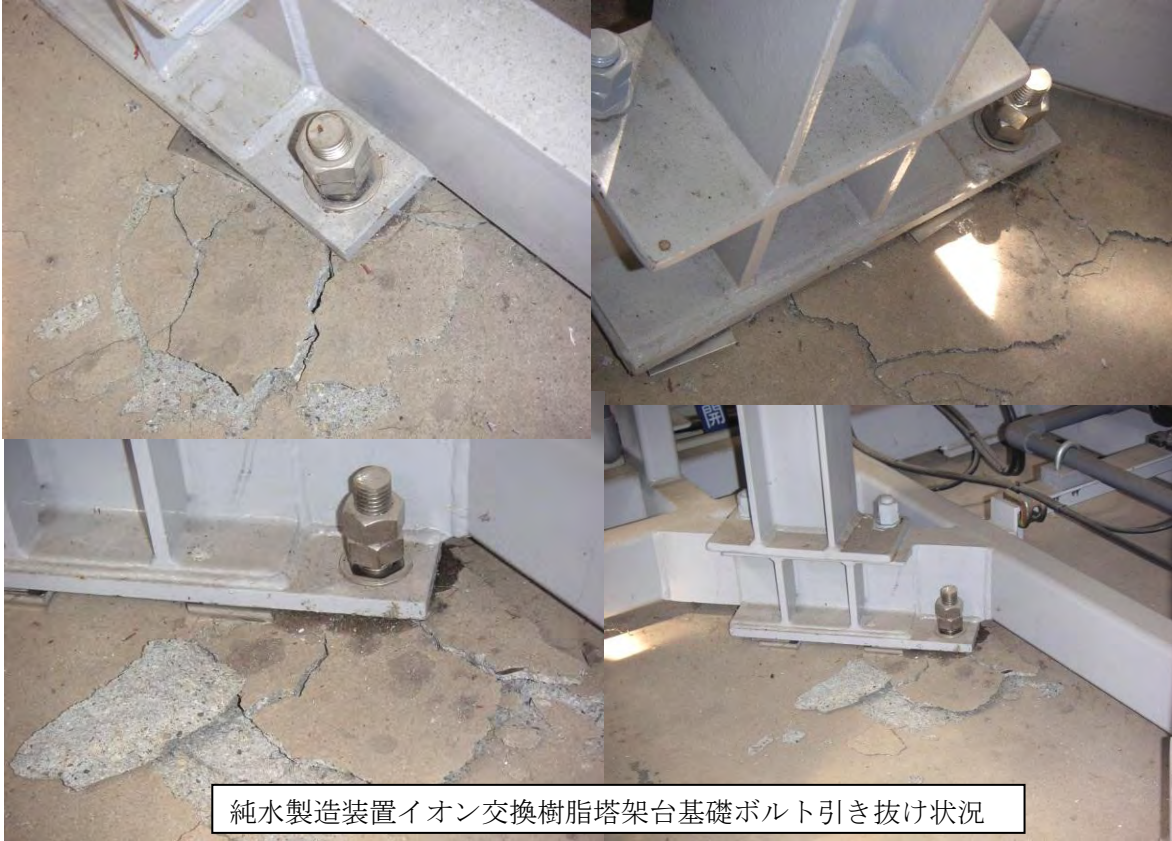
純水製造装置イオン交換樹脂塔架台基礎ボルト引き抜け状況

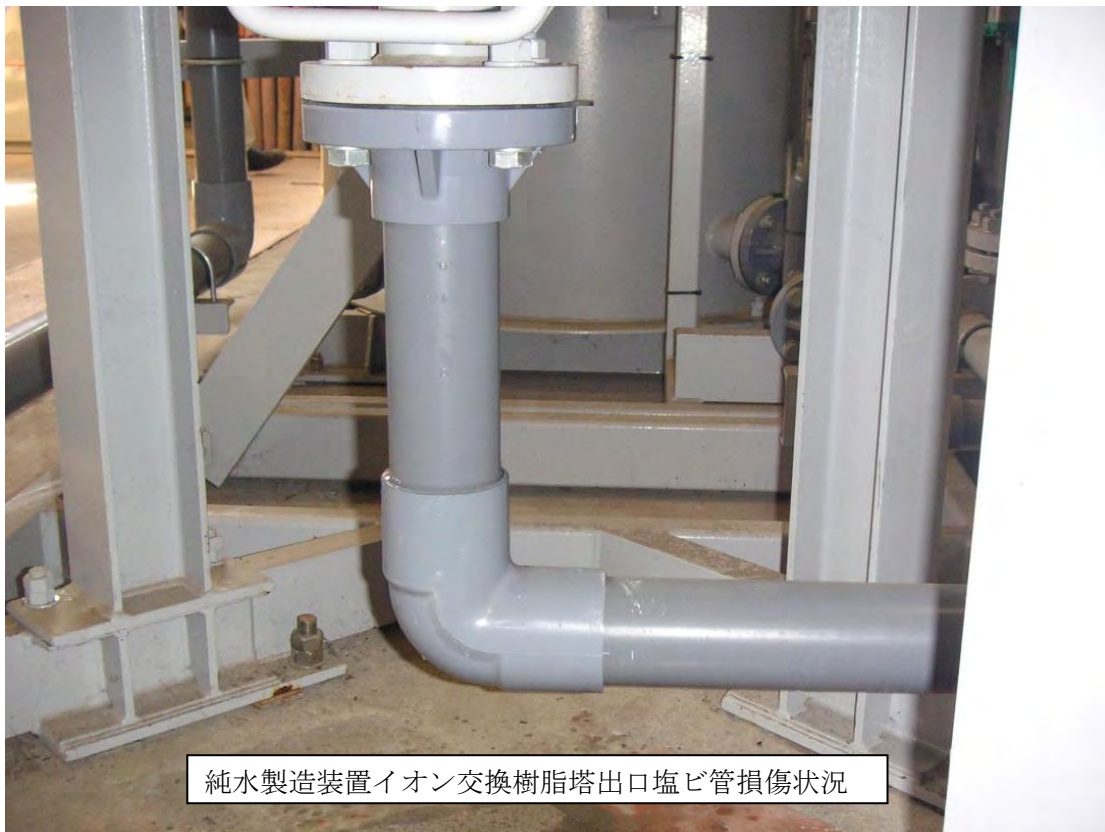
純水製造装置イオン交換樹脂塔出口塩ビ管損傷状況

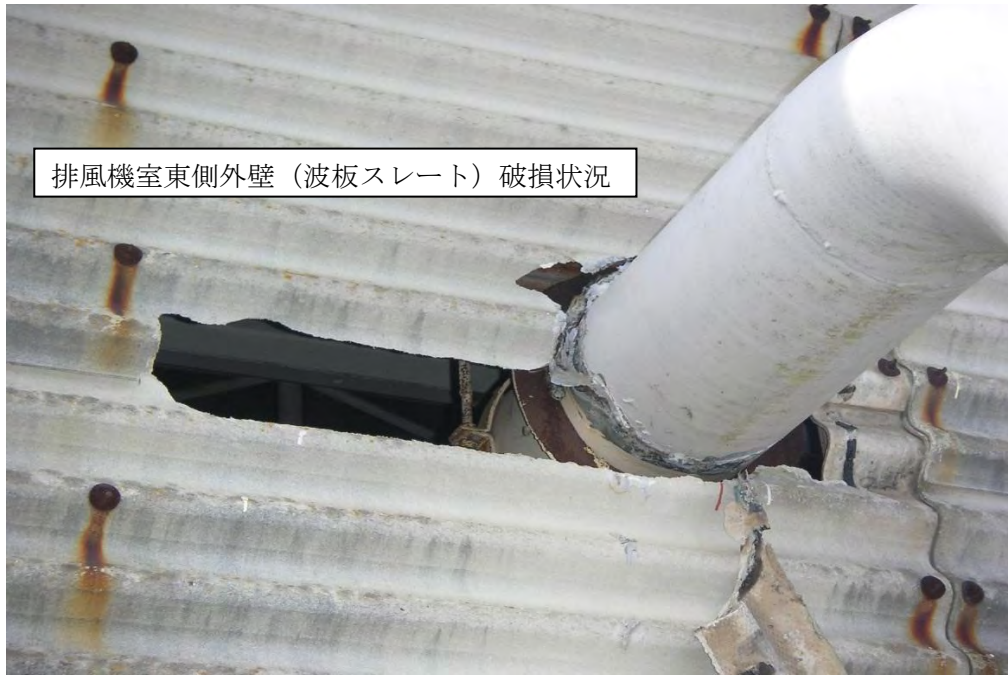
排風機室東側外壁（波板スレート）破損状況

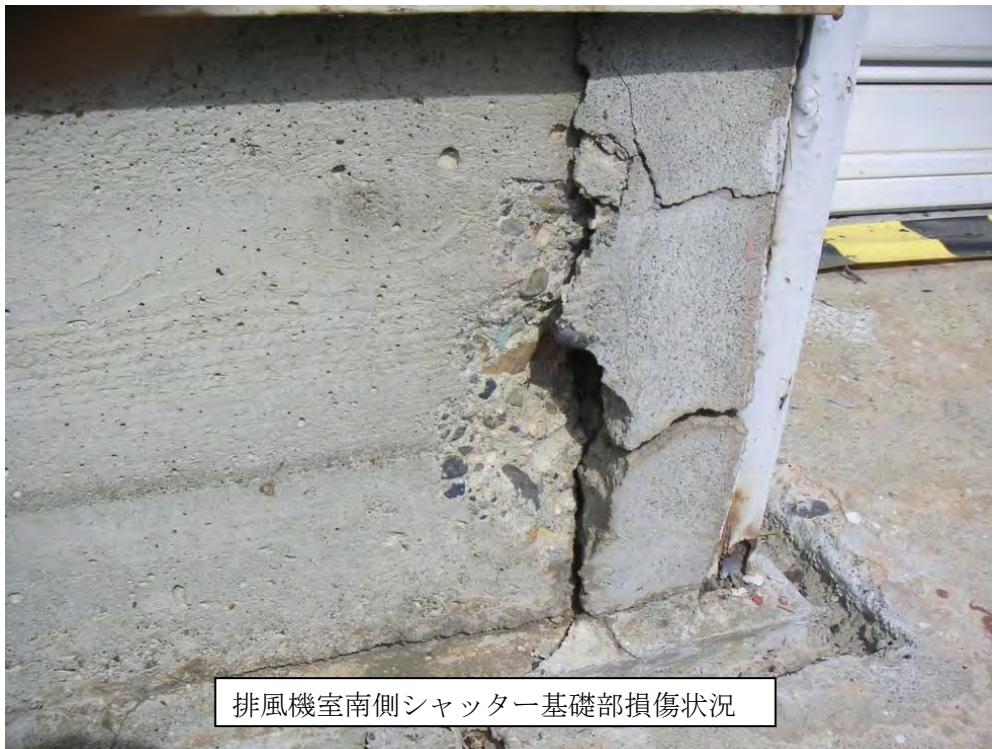
排風機室南側シャッター基礎部損傷状況

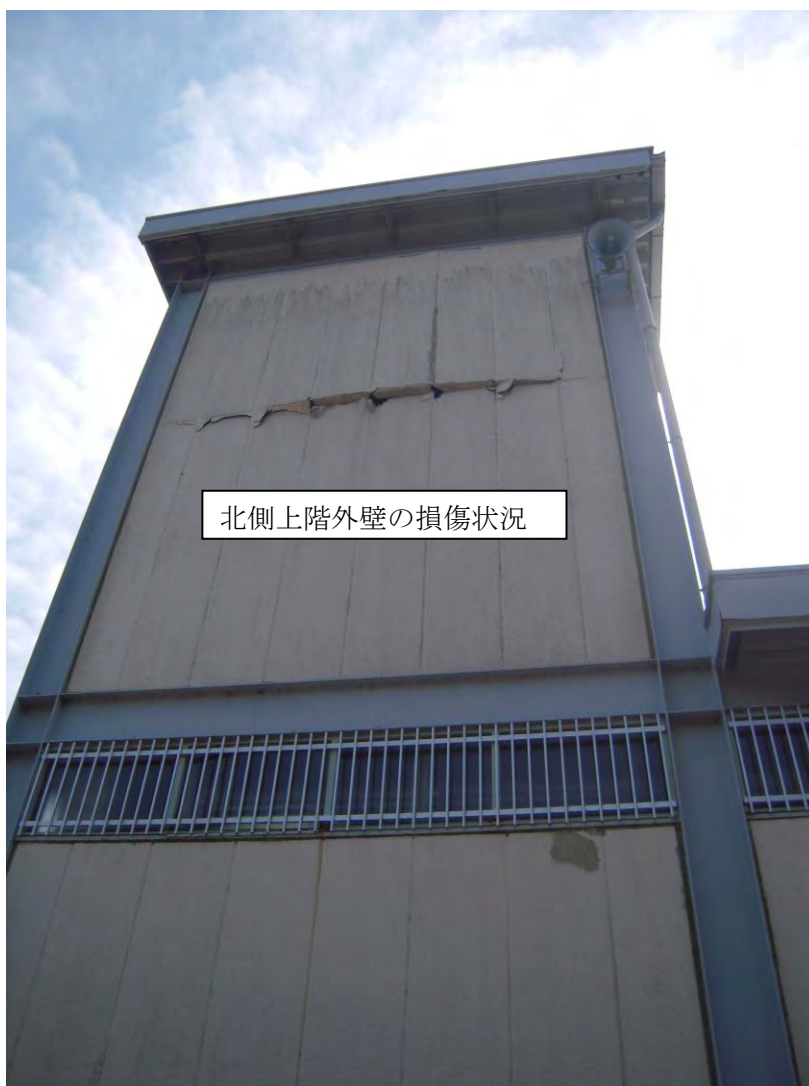
北側上階外壁の損傷状況

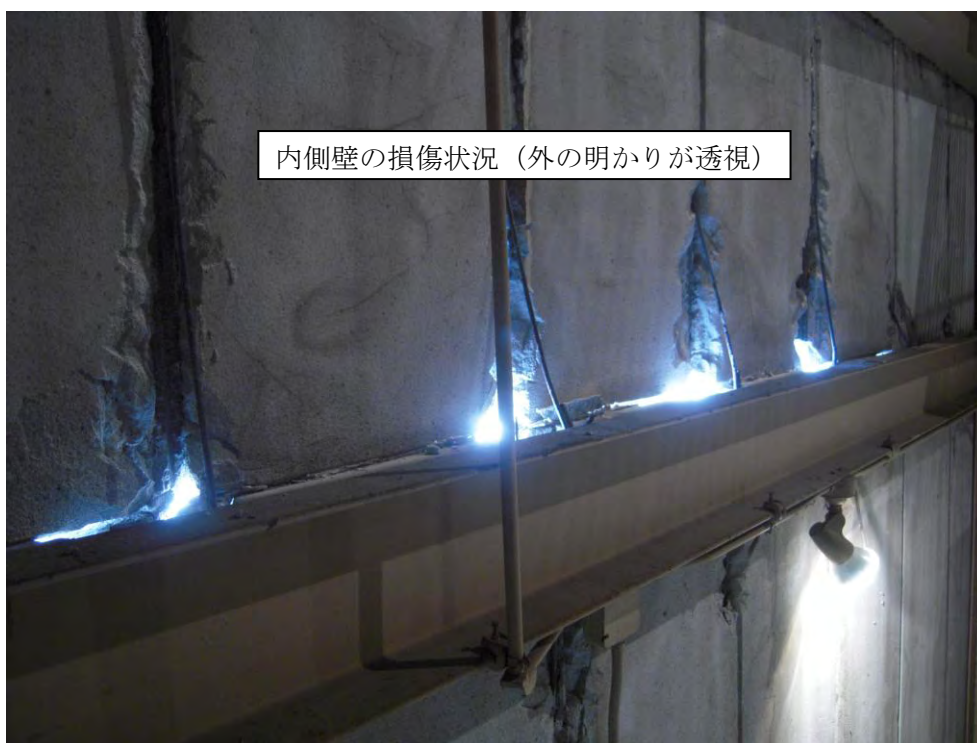
内側壁の損傷状況 (外の明かりが透視)

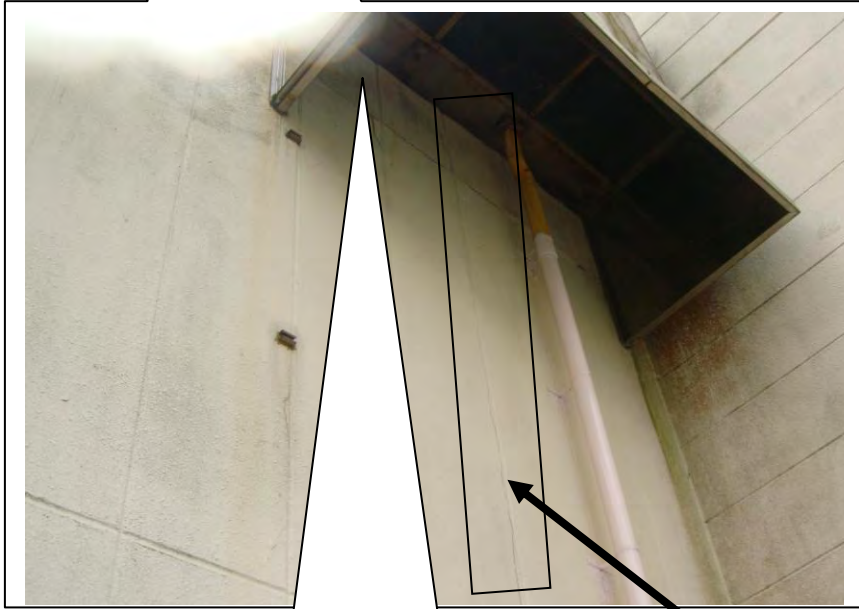
写真:「常陽」メンテナンス建家の亀裂及び歪み状況

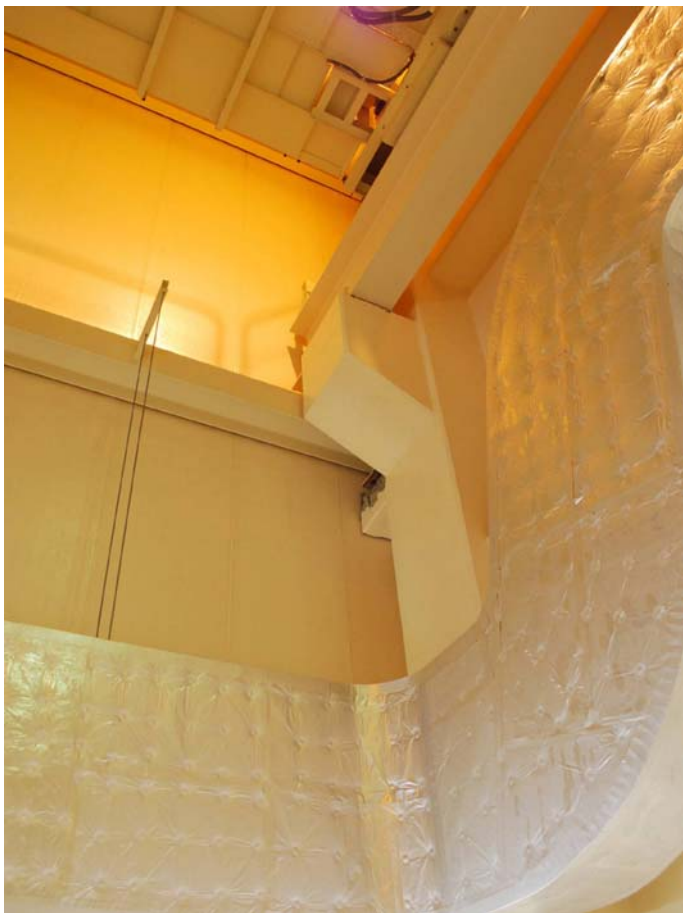
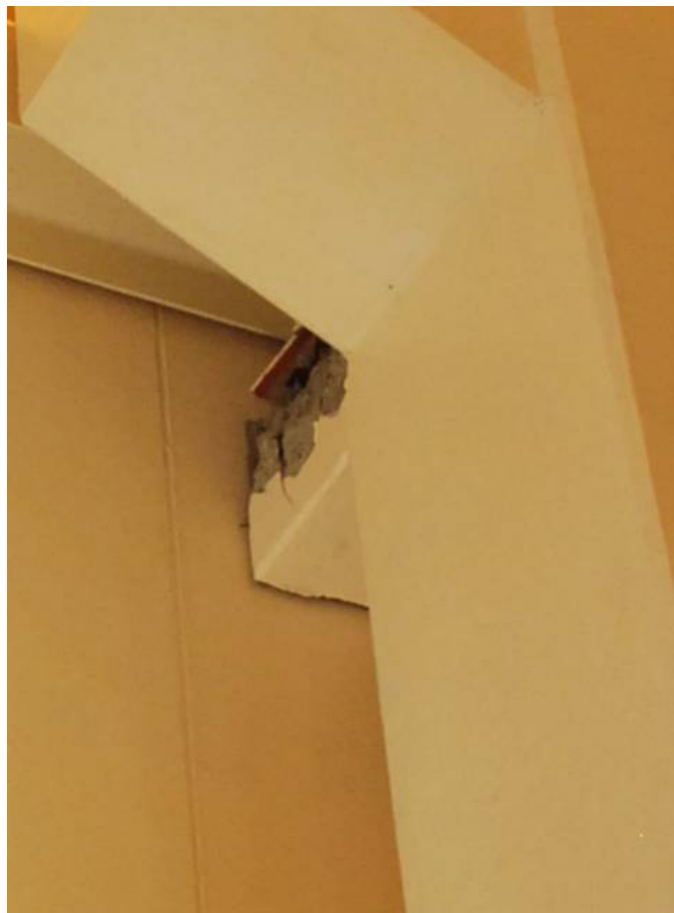
写真1 サービスエリアクレーン (50/10 t)支柱損傷状況

写真2 拡大図

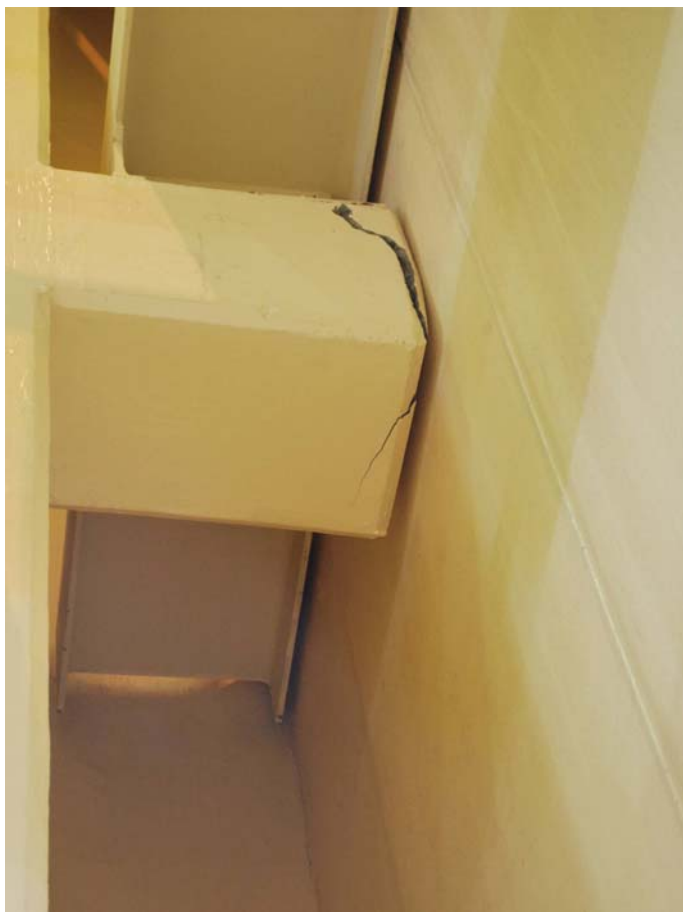
写真3 サービスエリアクレーン (50/10 t)支柱損傷状況

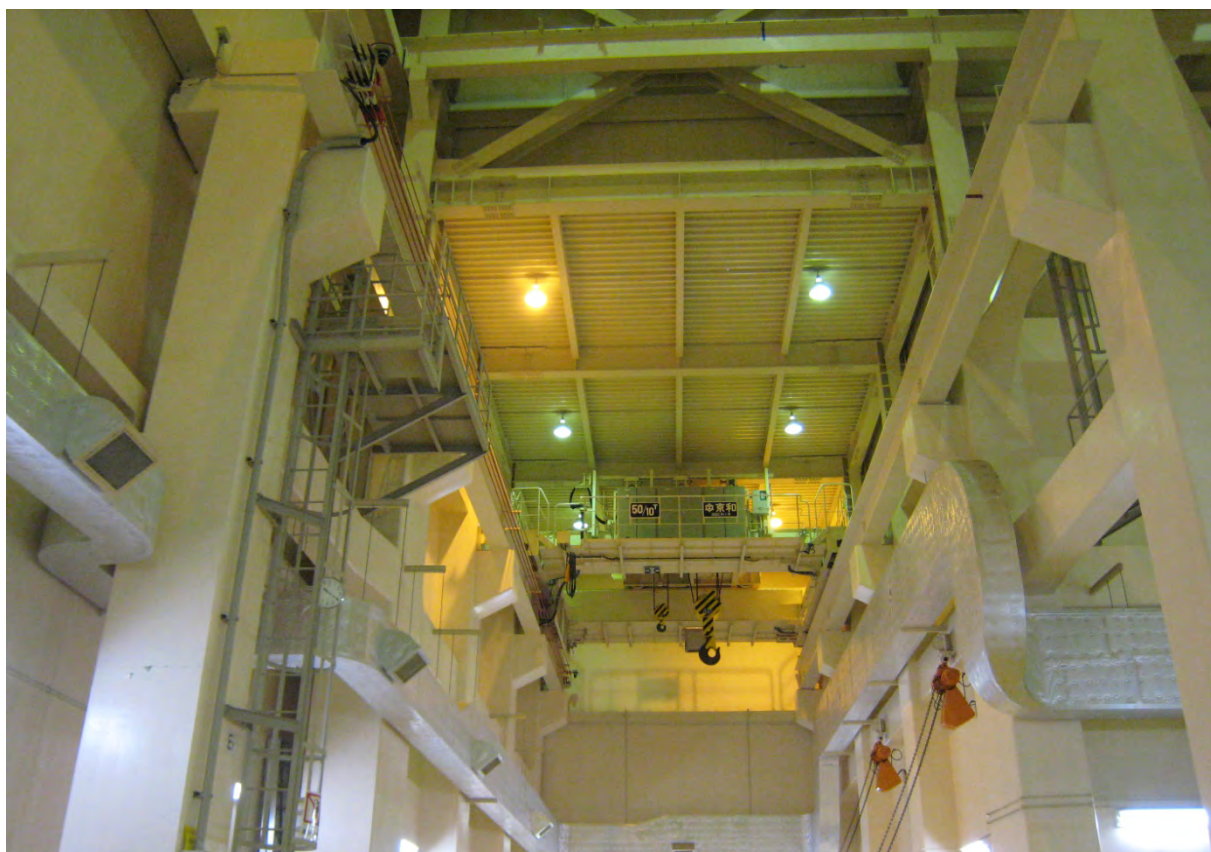
写真4 サービスエリアクレーン (50/10 t)支柱損傷状況 (全景)

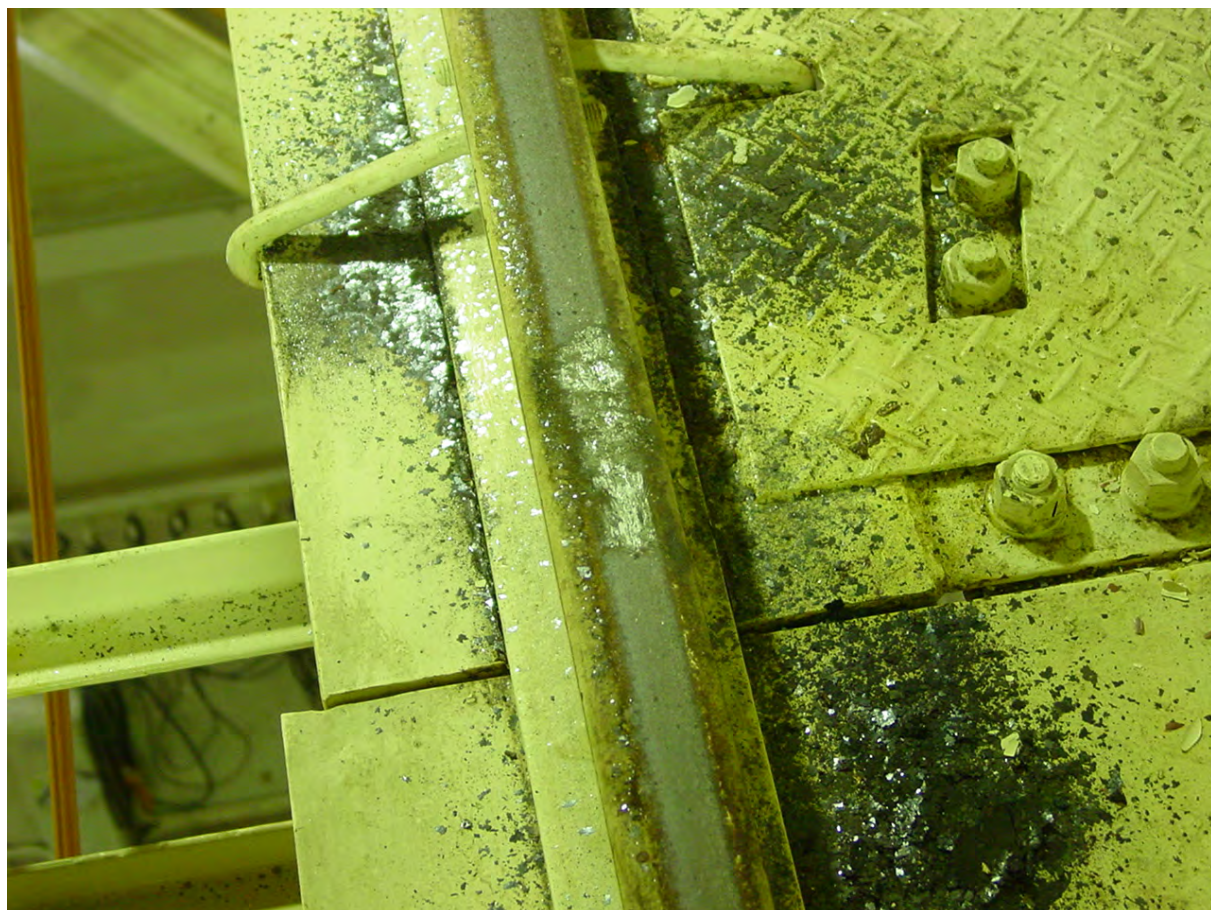
写真5 クレーンレール架台のずれ

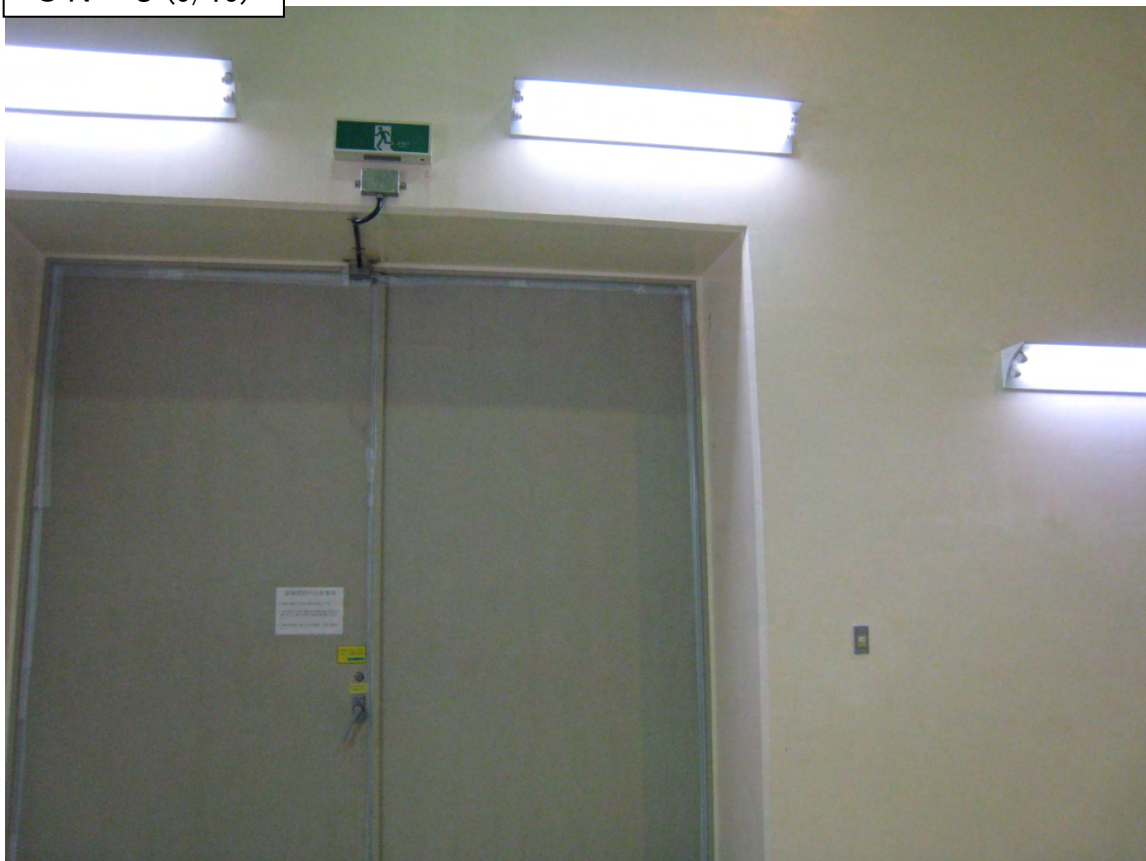
写真 8 第 2 補修室物品搬出口右上の亀裂

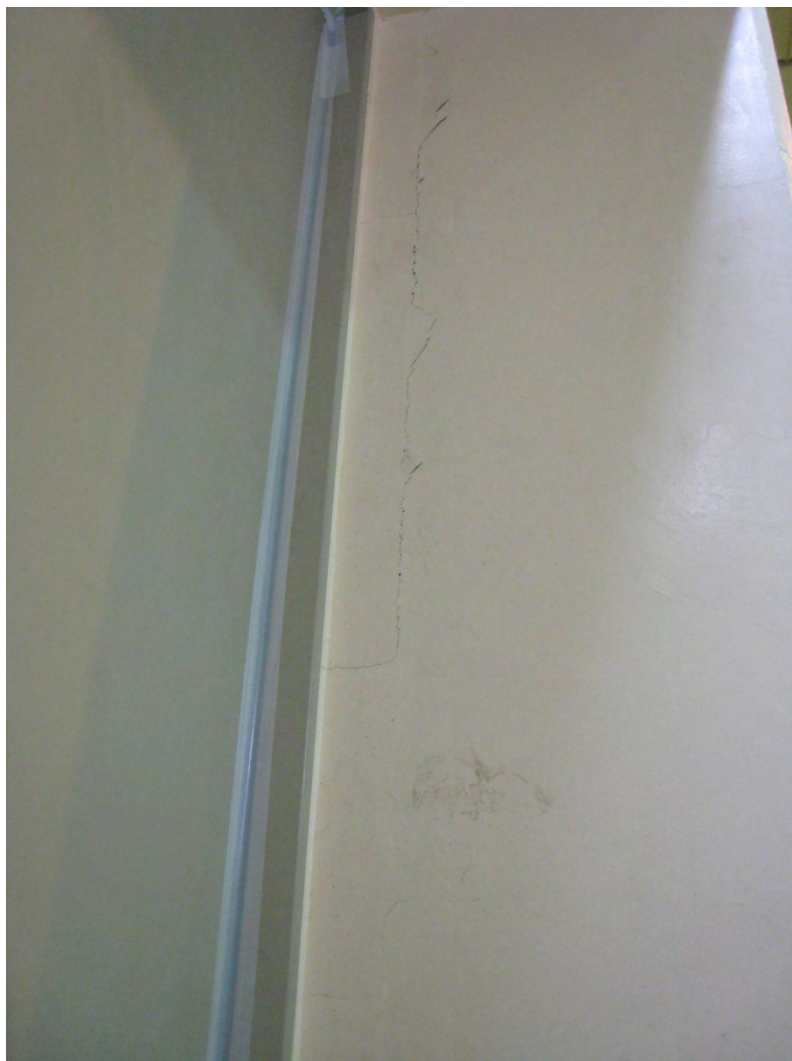
写真 9 第 2 補修室物品搬出口右上の亀裂 (拡大)

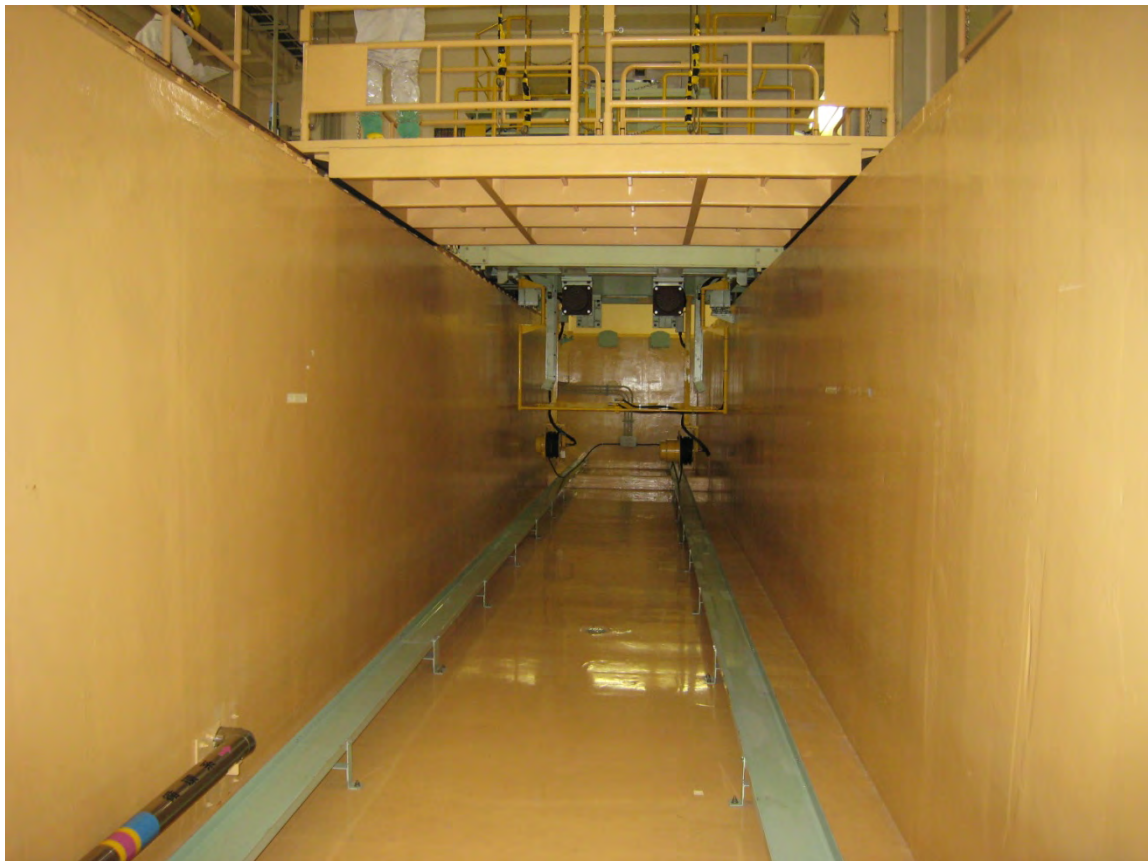
写真 10 第2 キャスクコリダの亀裂(1)

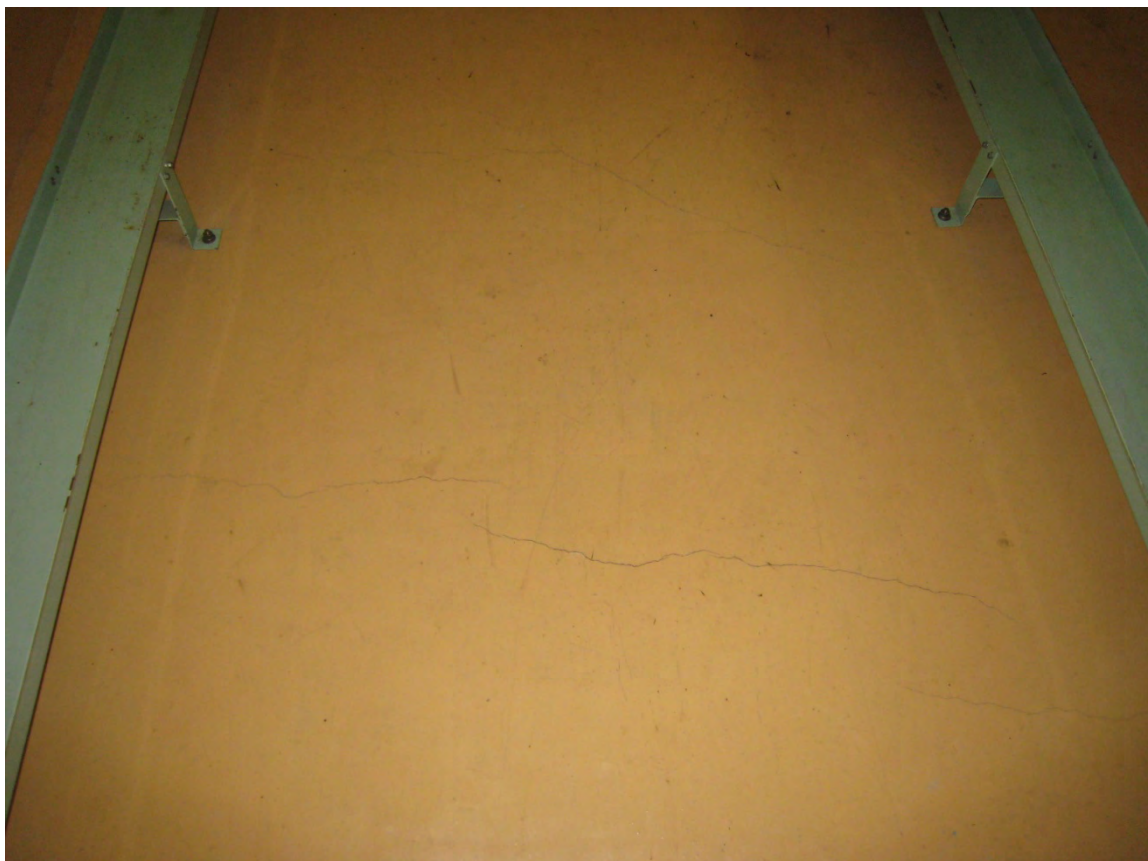
写真 11 第2 キャスクコリダの亀裂(2)

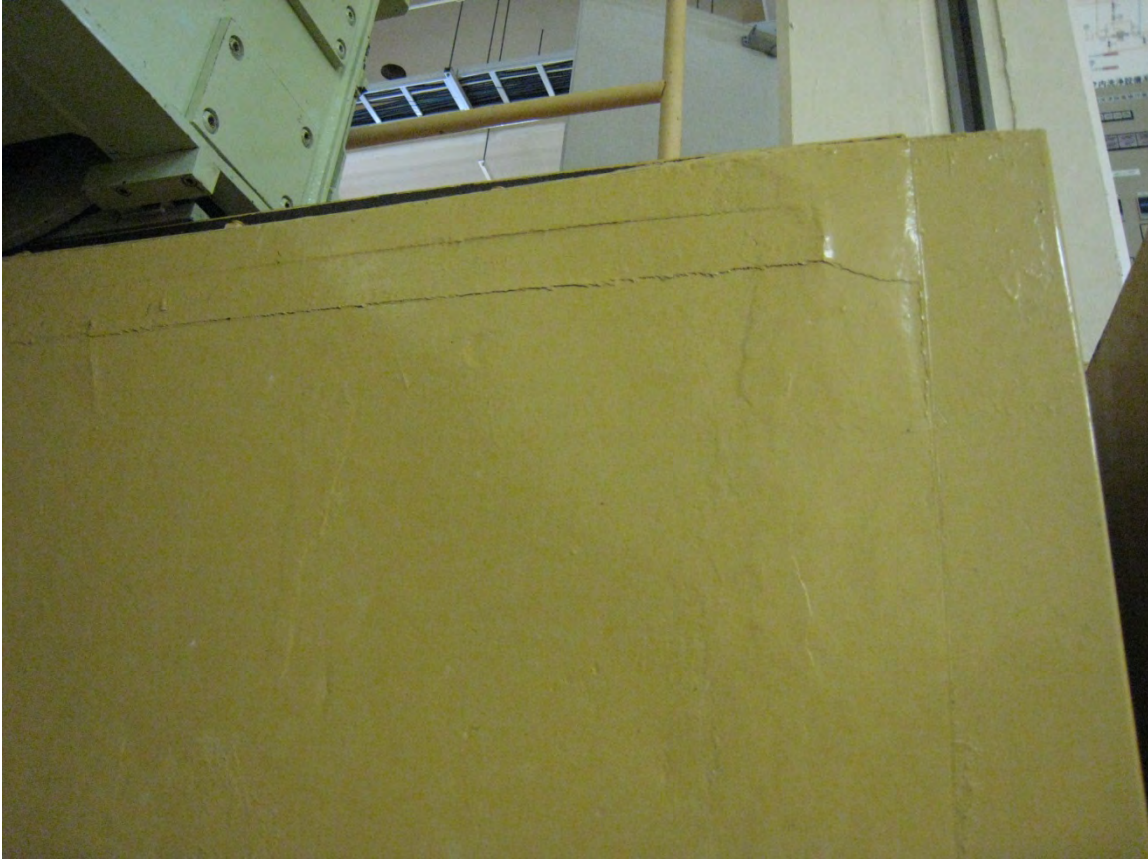
写真 12 第 2 キャスクコリダの亀裂(3)

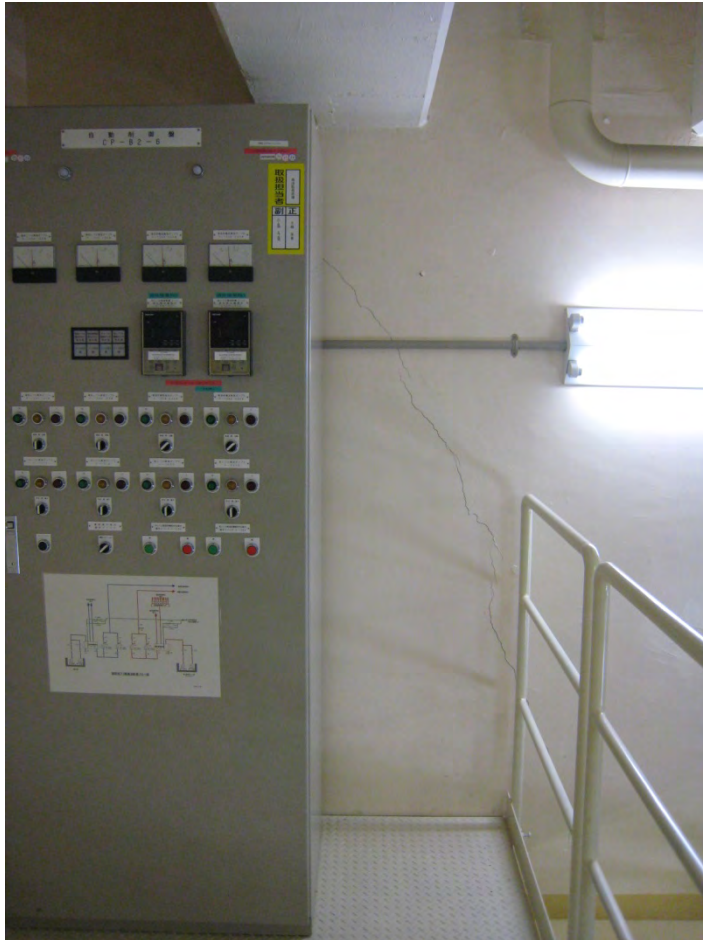
写真 13 第 2 廃液タンク室南側壁面(1)
