独立行政法人日本原子力研究開発機構  
大洗研究開発センター  
所 長 廣 井 博

東北地方太平洋沖地震に伴う被害状況について（報告）

### 東北地方太平洋沖地震に伴う被害状況について

東北地方太平洋沖地震による大洗研究開発センターの被害状況及びその応急処置の状況（とりまとめ表）

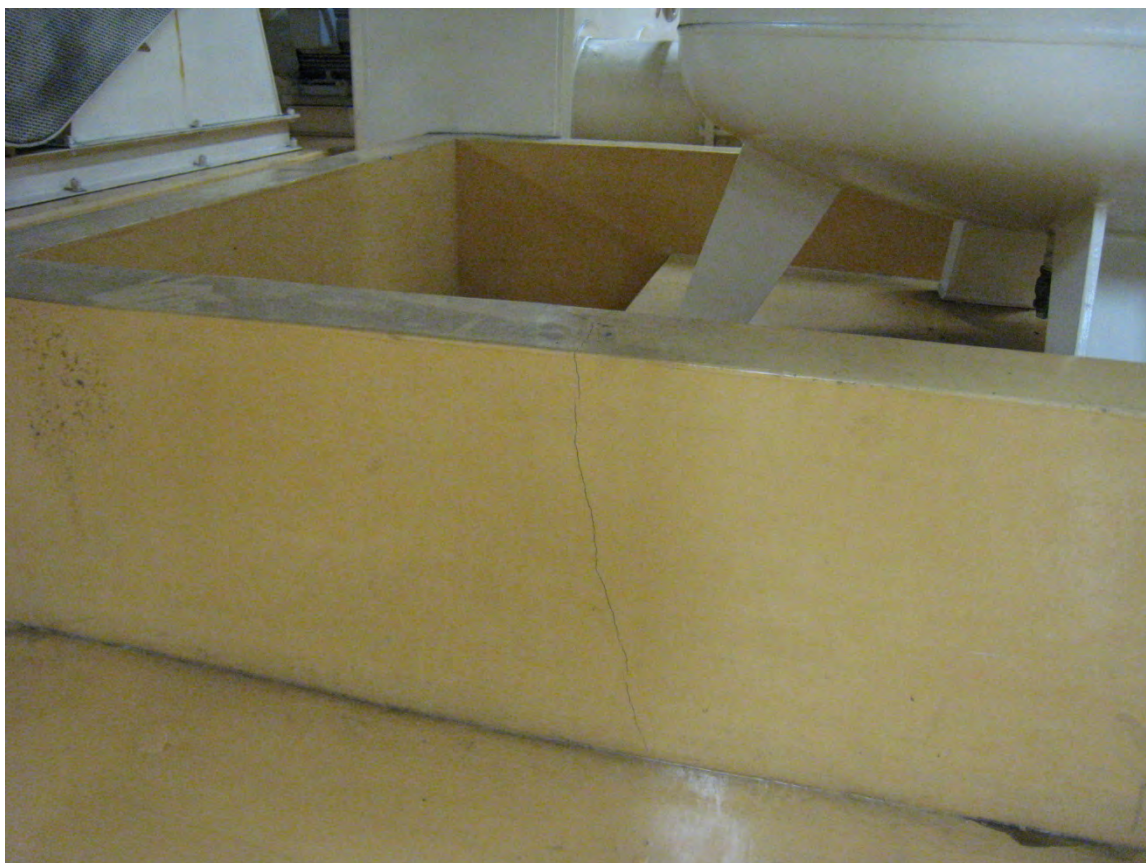
写真 15 第 2 排風機室 第 2 試験セル排気シールポット液堤の亀裂(1)

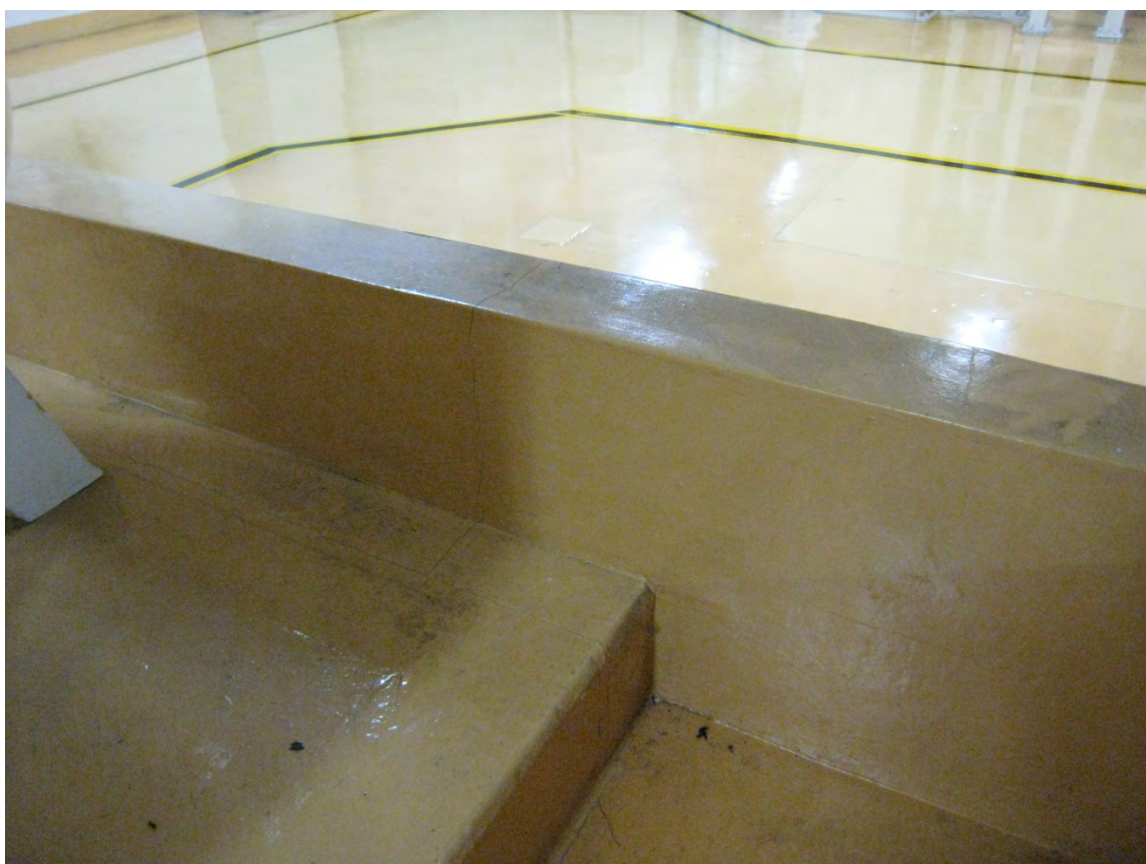
写真 16 第 2 排風機室 第 2 試験セル排気シールポット液堤の亀裂(2)

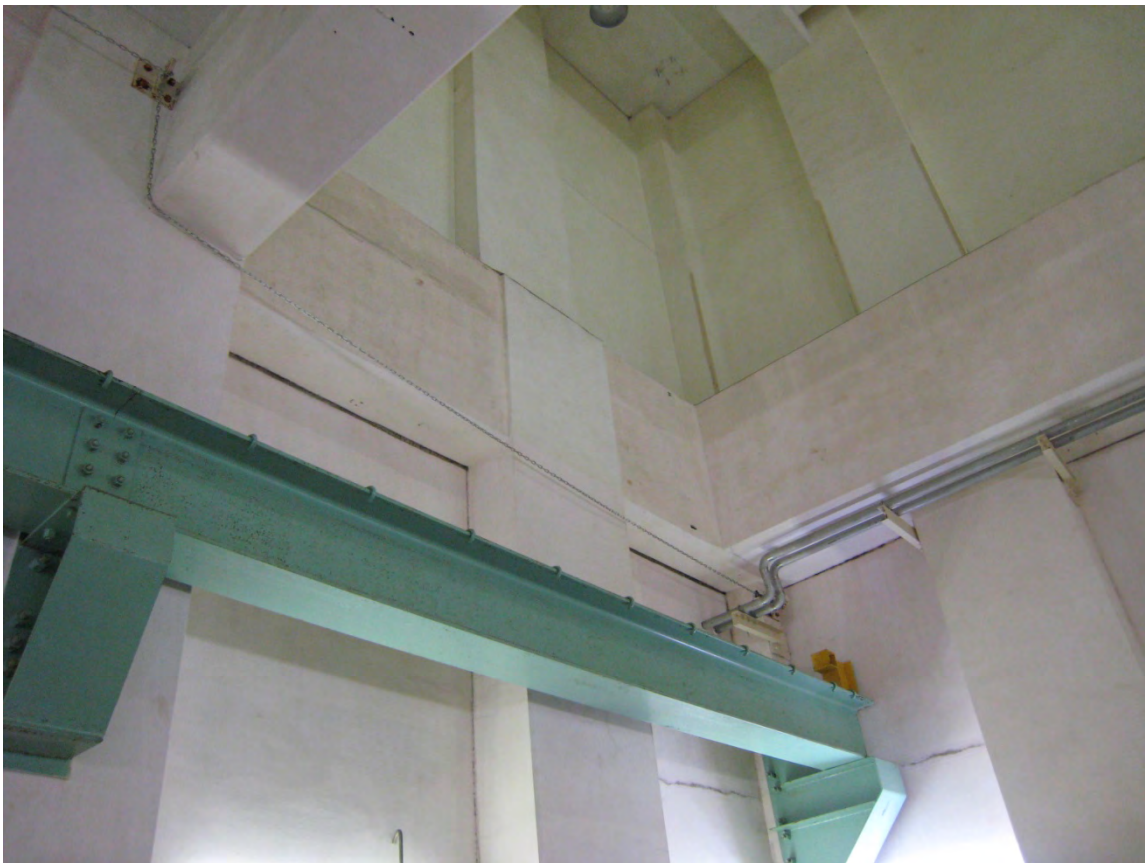
写真 17 地下 2 階キャスク保管室壁面と梁との隙間

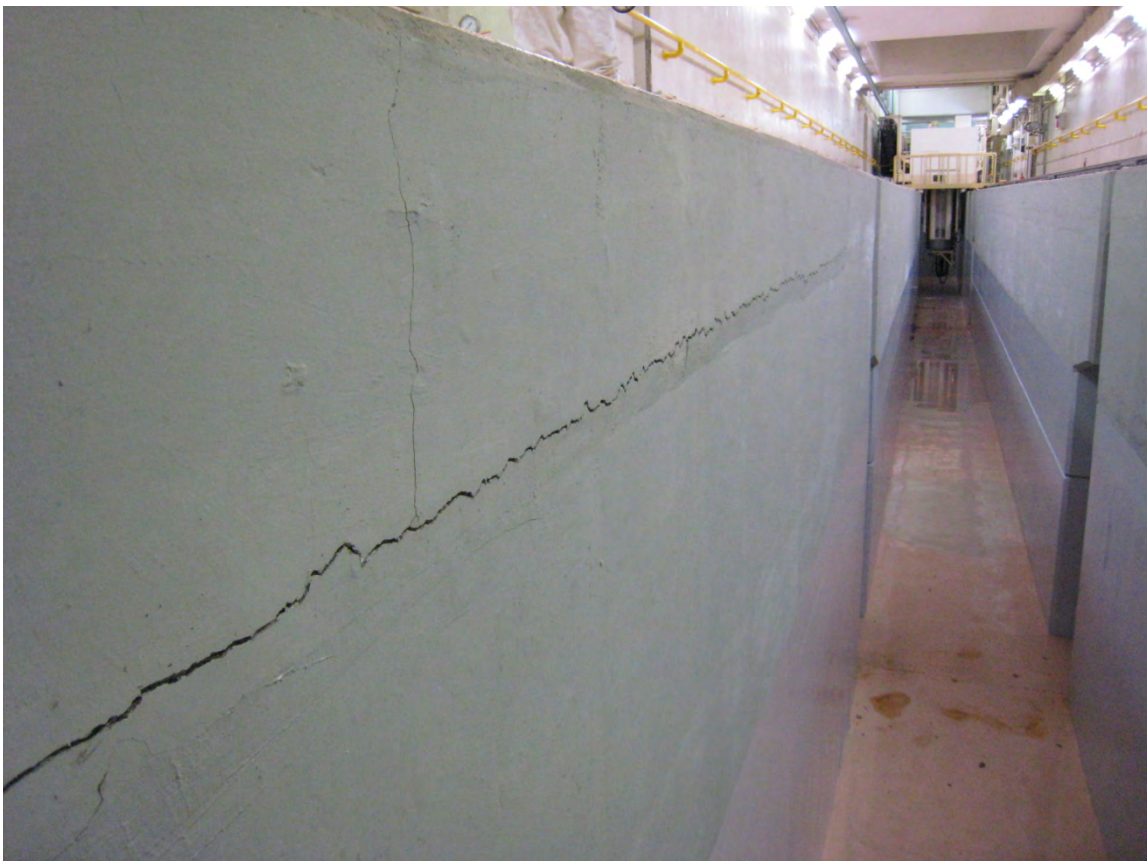
写真 19 地下1階キャスクコリダ側壁の亀裂

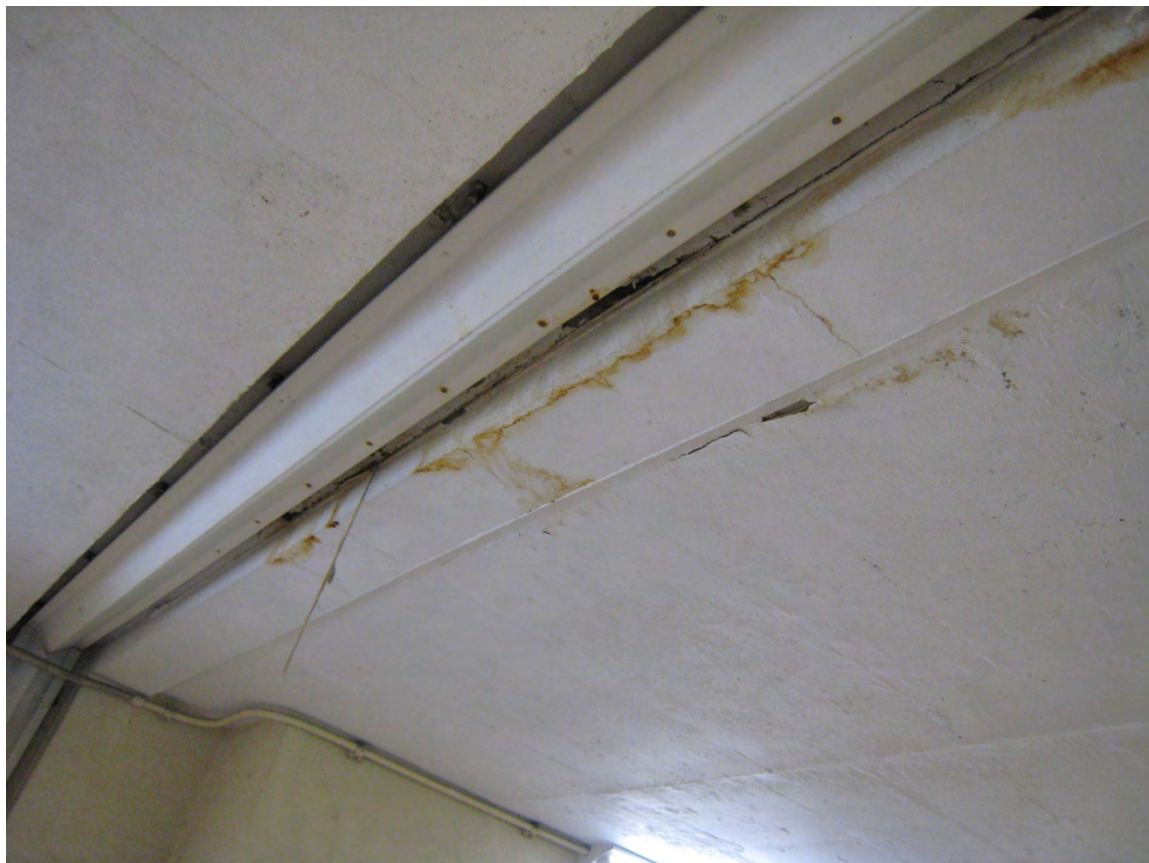
写真 20 地下1階キャスクコリダ天井の損傷 (FMF-「常陽」境界部)

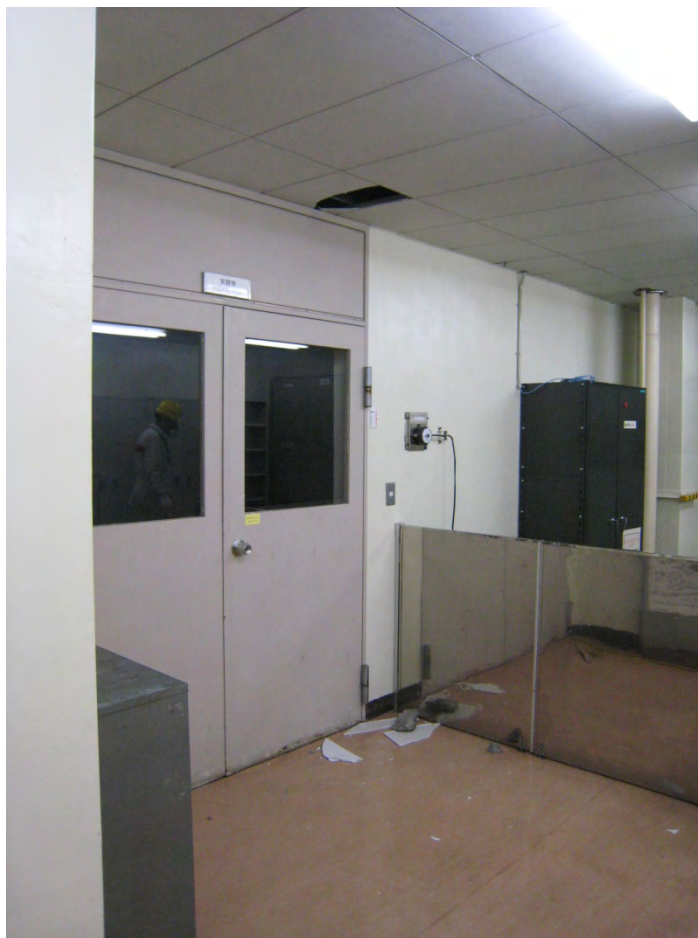
写真 21 ホット更衣室天井の破損 (実験室入口)

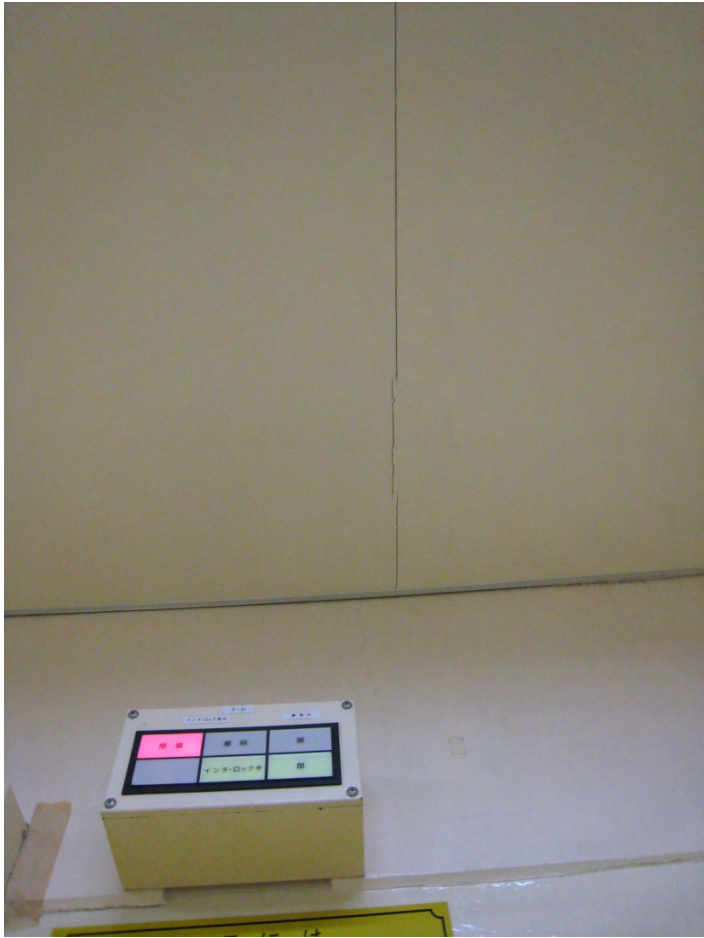
写真 22 地下 1 階第 2 ホット更衣室 天井部の亀裂

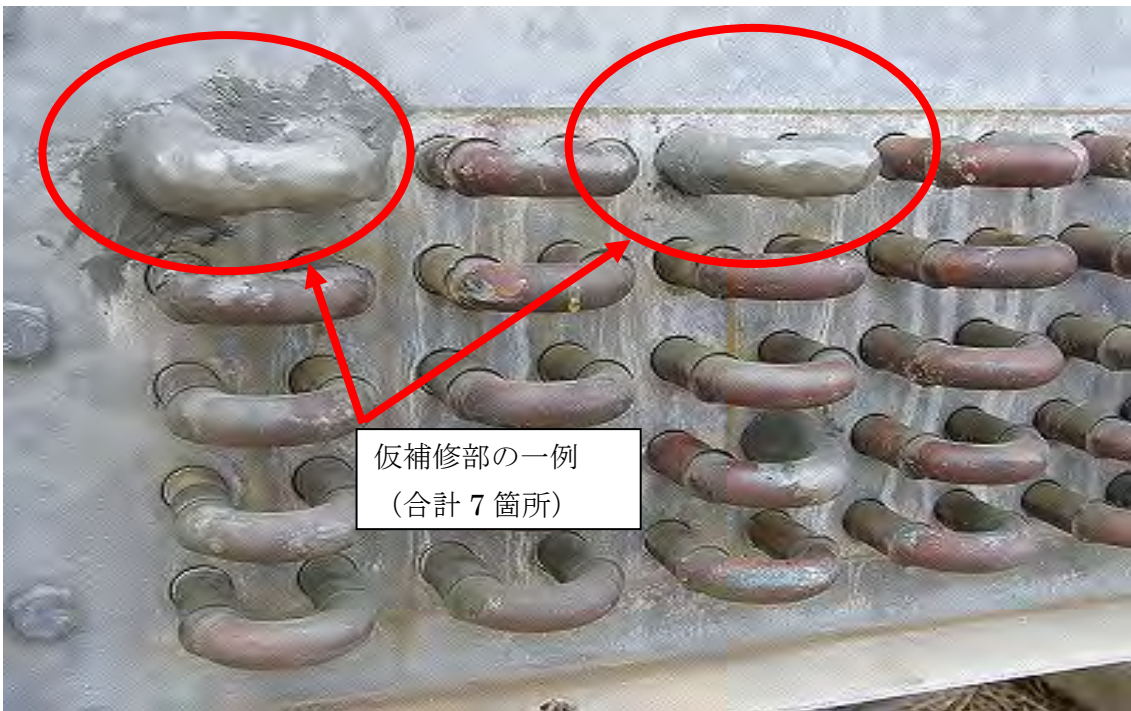
ラジエータファン銅管破損部の仮補修箇所の一例

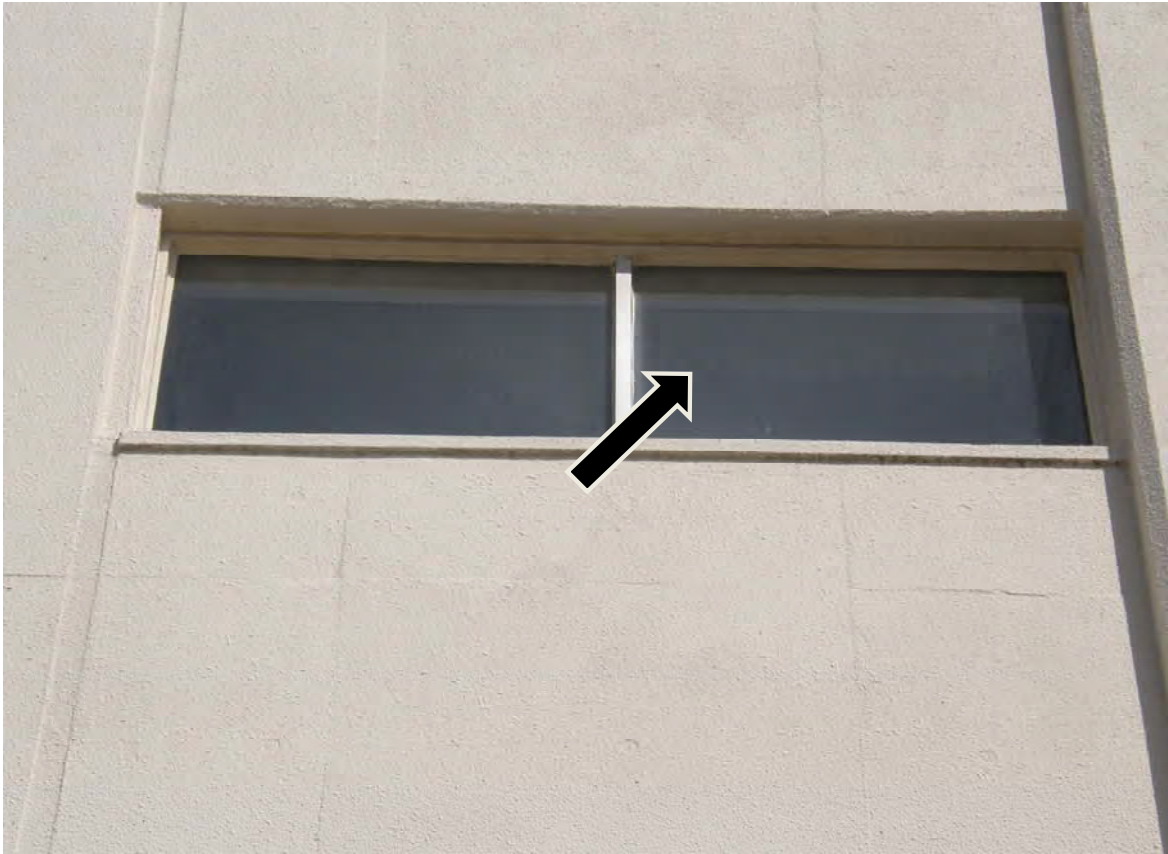
MMFサービスエリア西側窓ガラスのひび割れ

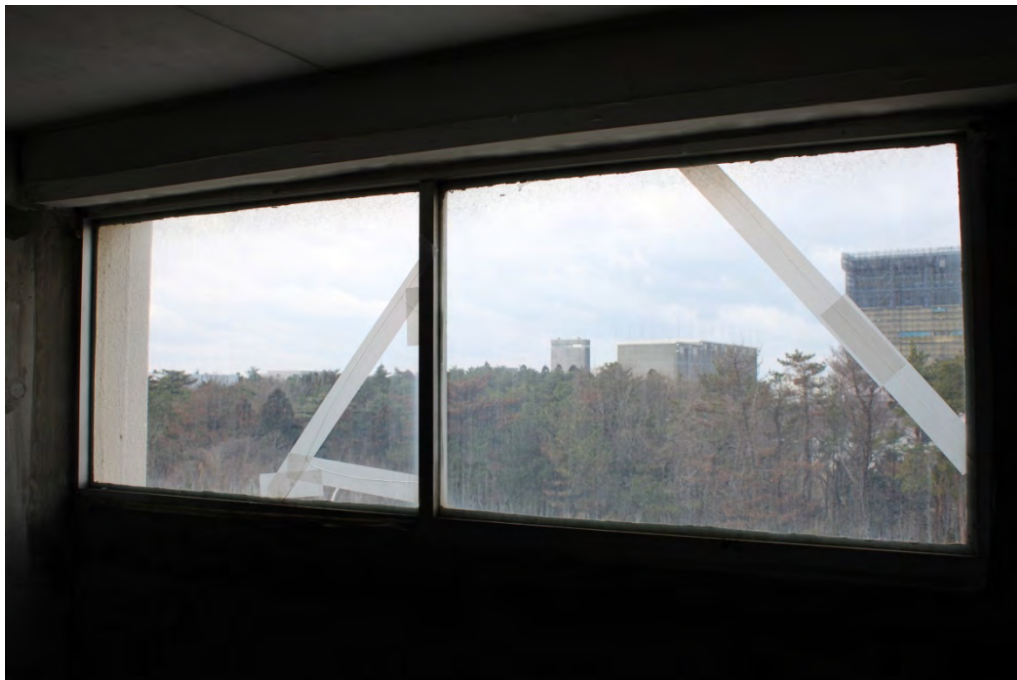
応急処置後（テープ補修）

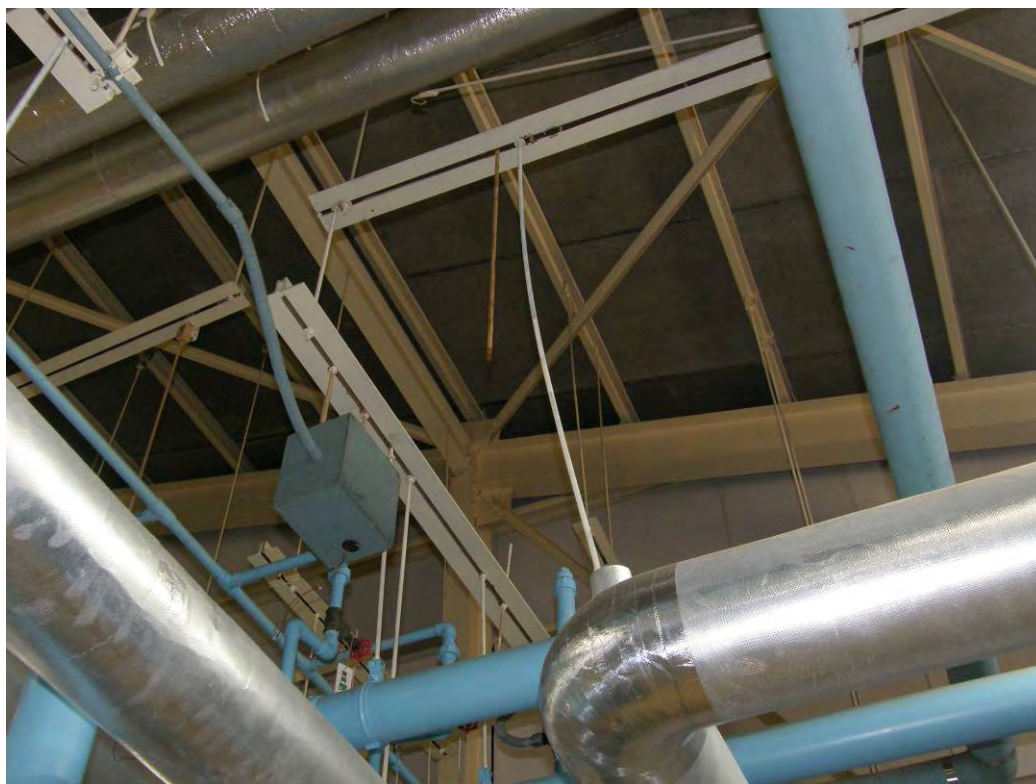
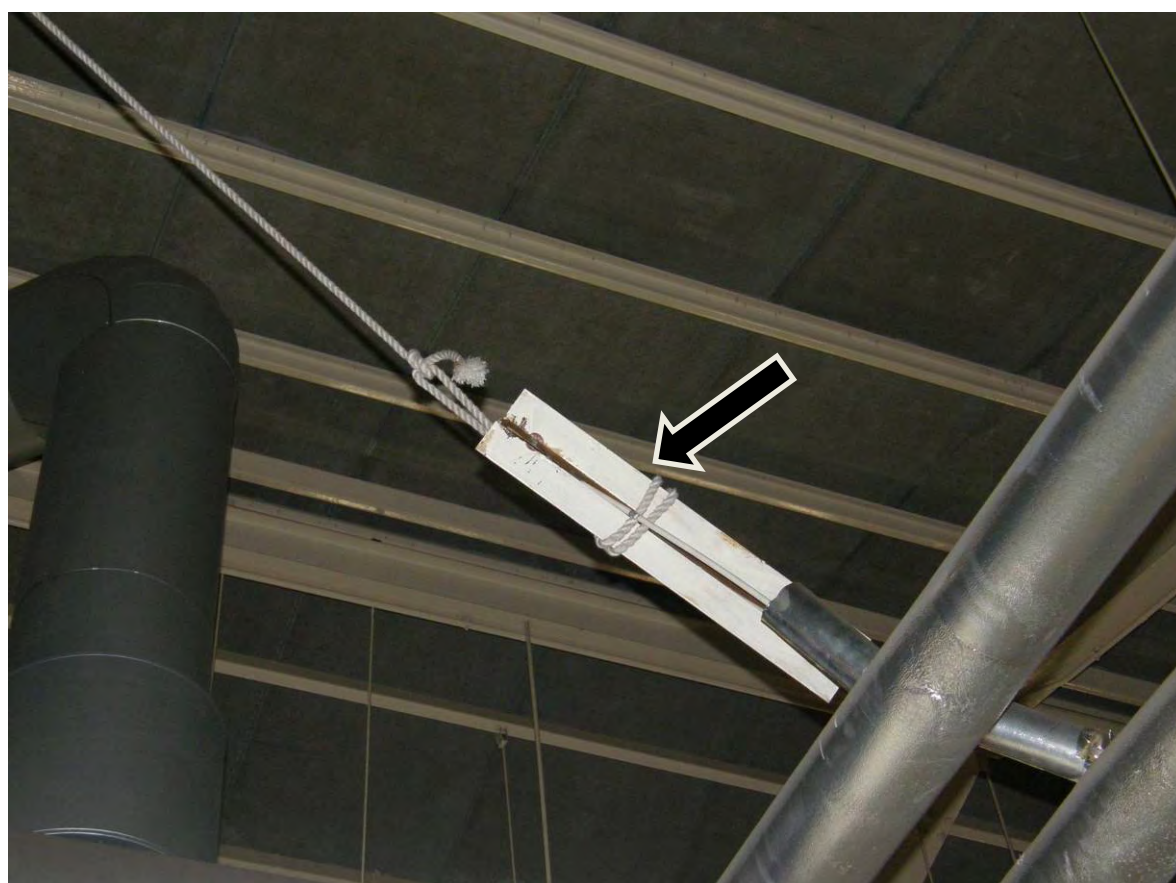
MMF電気機械室ダクト配管サポートの破損

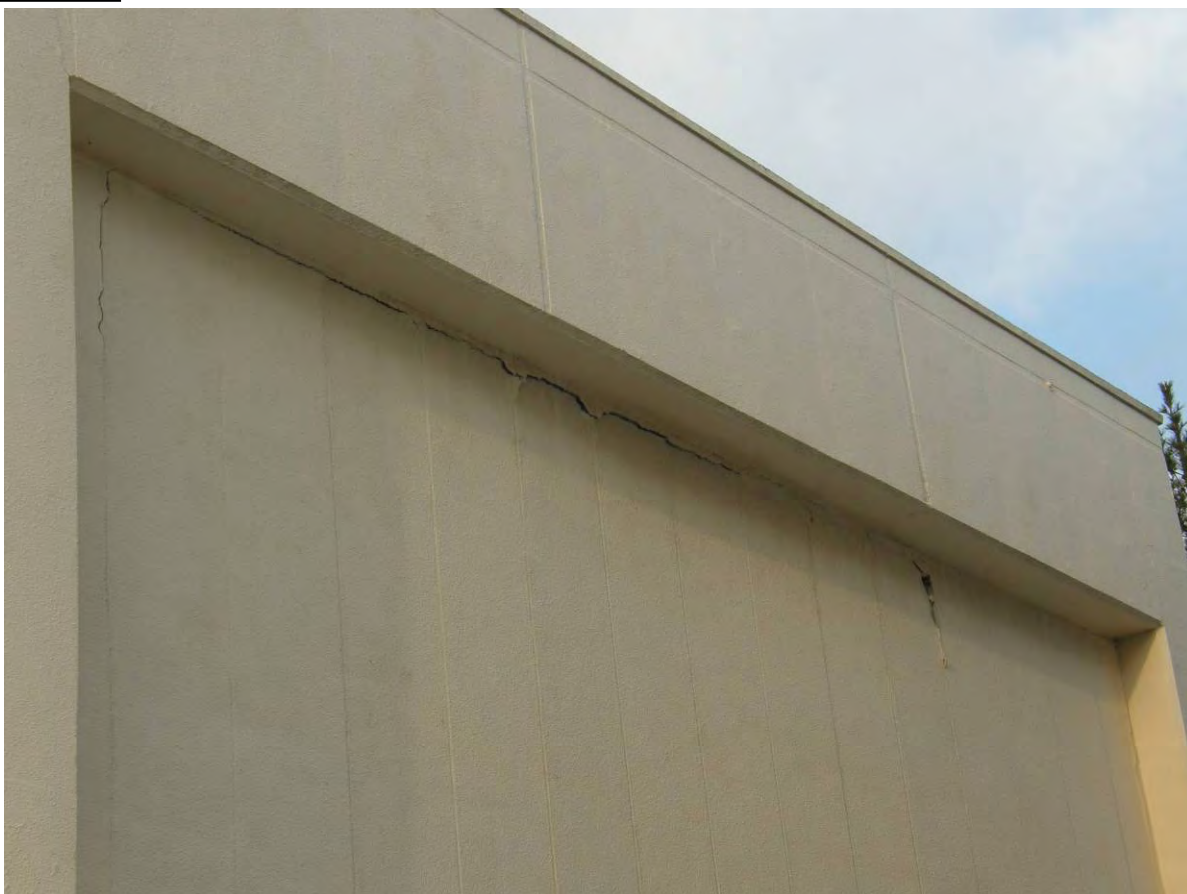
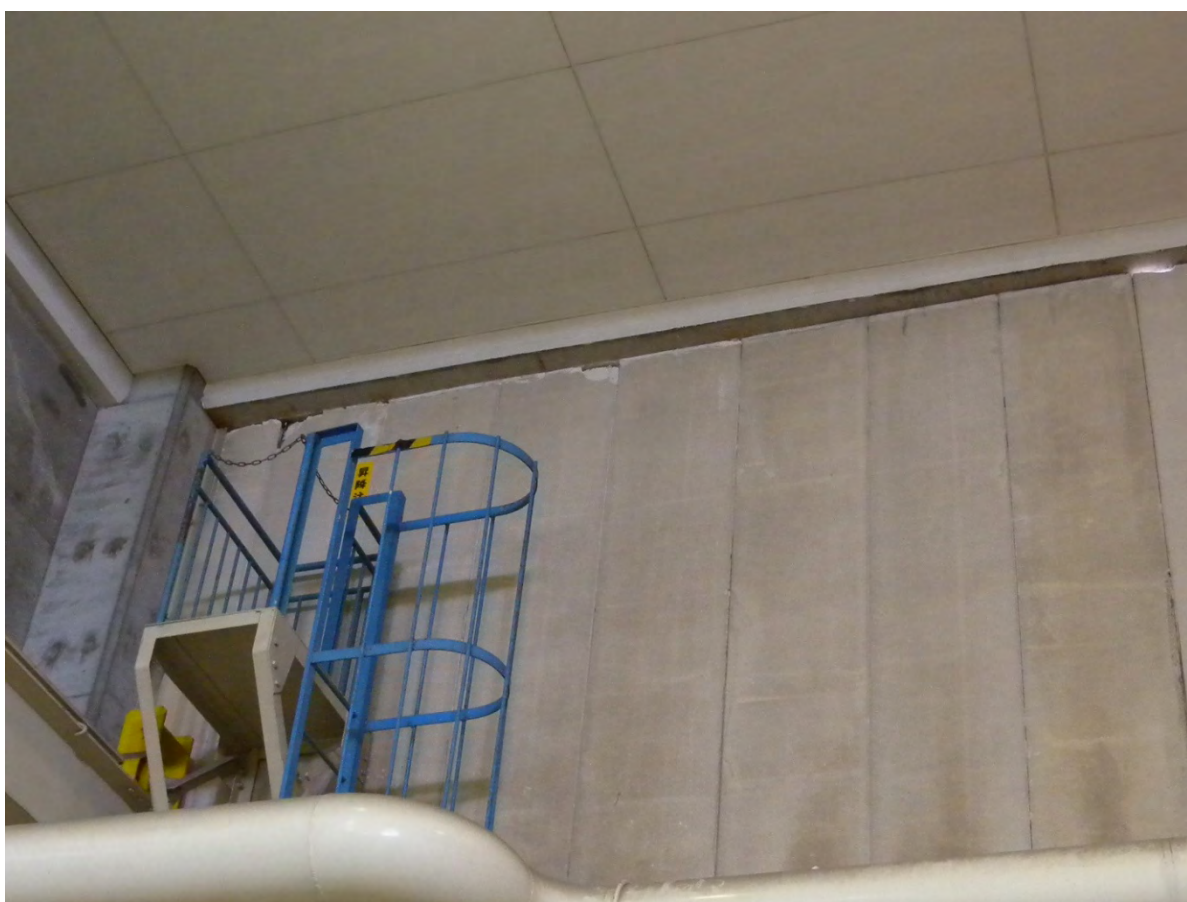
MMF サービスエリア 2階上部の南側壁（き裂及び隙間）

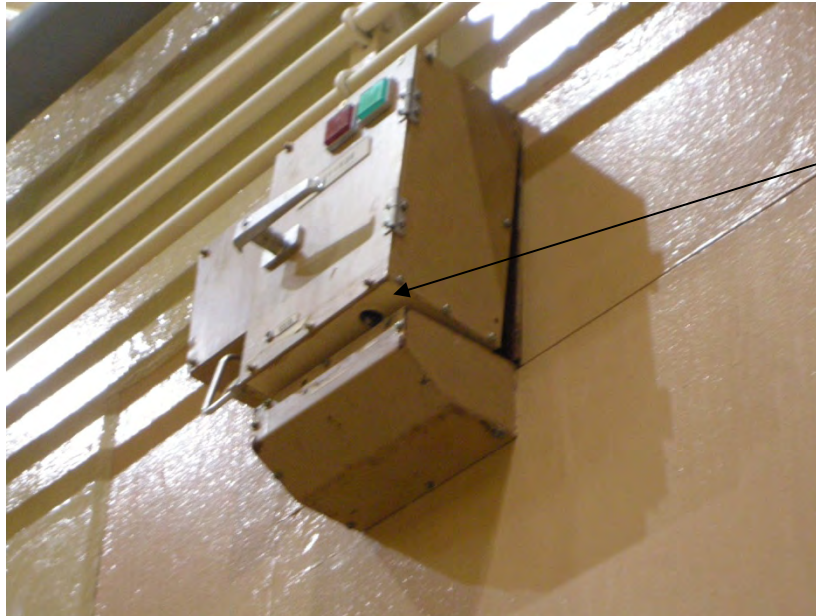
ロック機構部  
(ロックピンが変形し、ロック機能が喪失している)

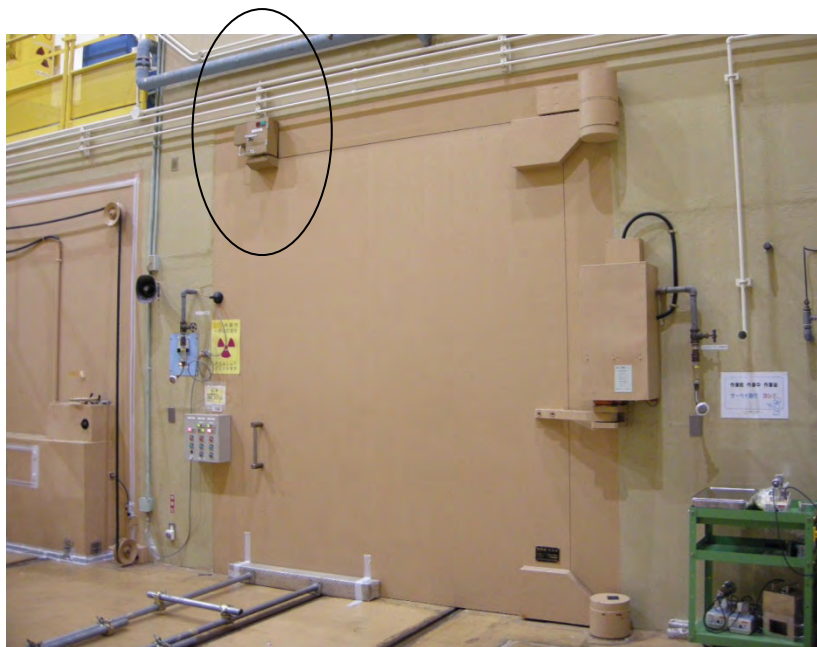
AGF No.8 セル背面扉ロック機構部の損傷

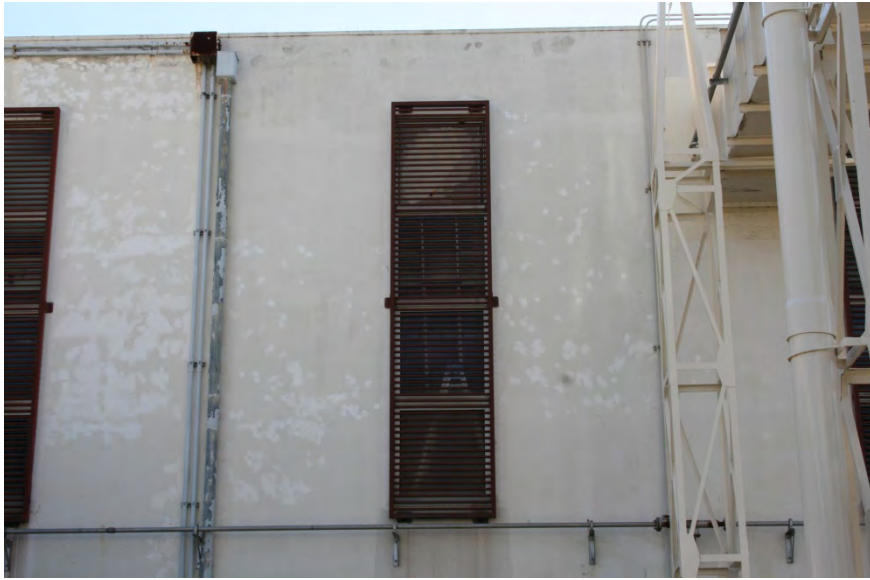
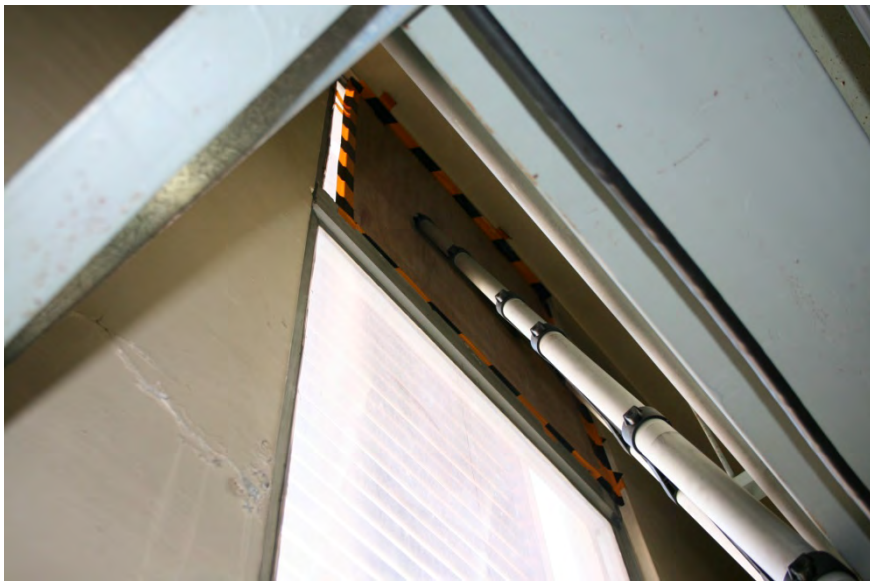
AGF 排風機室外壁ガラス窓の補修状況

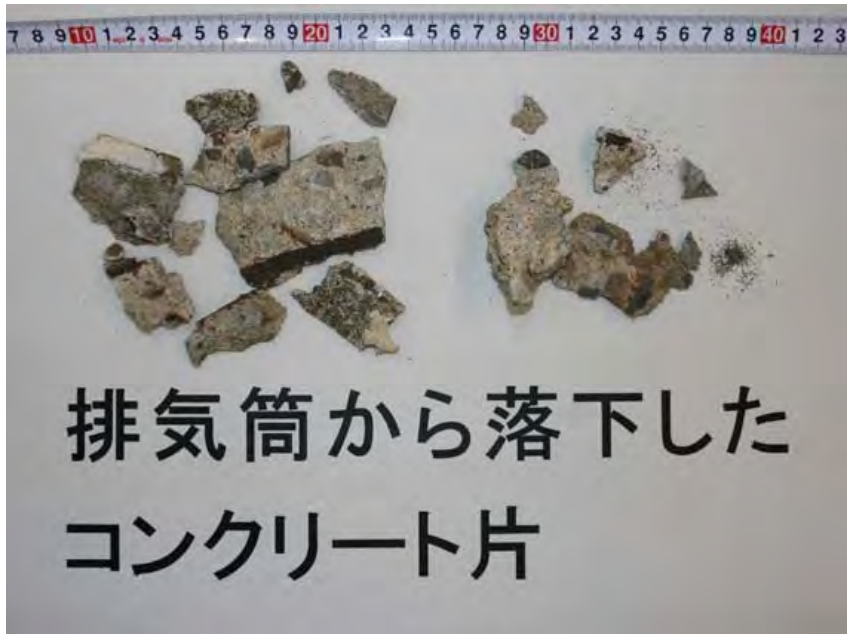
排気筒から落下した  
コンクリート片

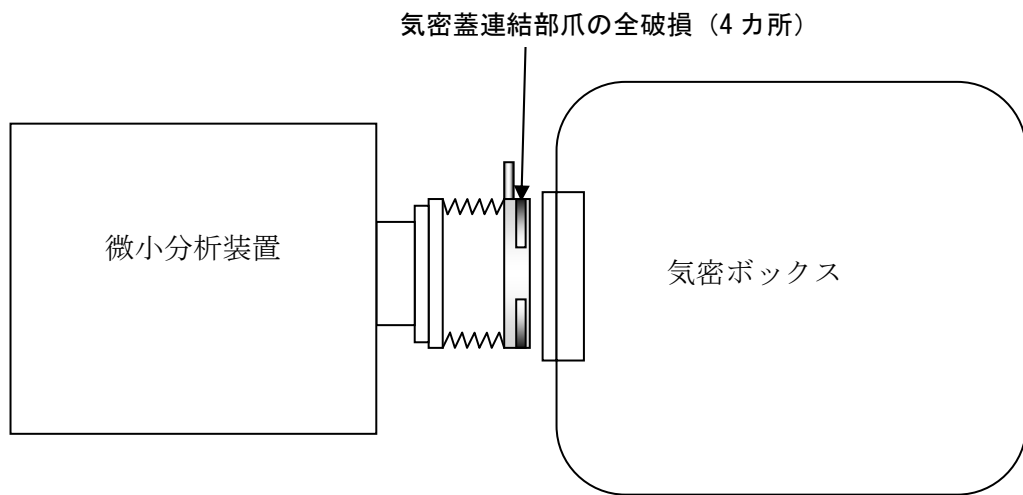
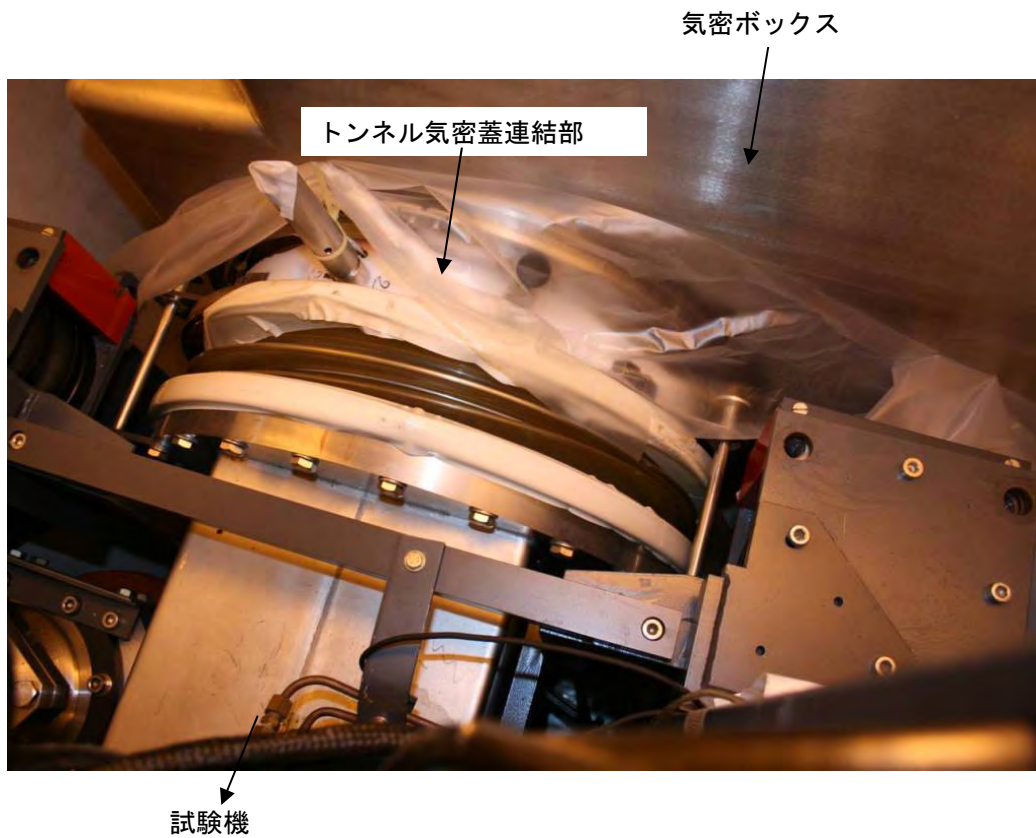
AGF 微小分析装置気密トンネル部の損傷

(微小分析装置と気密ボックスを接続するトンネルの気密蓋連結部の爪が破損し、隙間が生じて気密機能が喪失した)

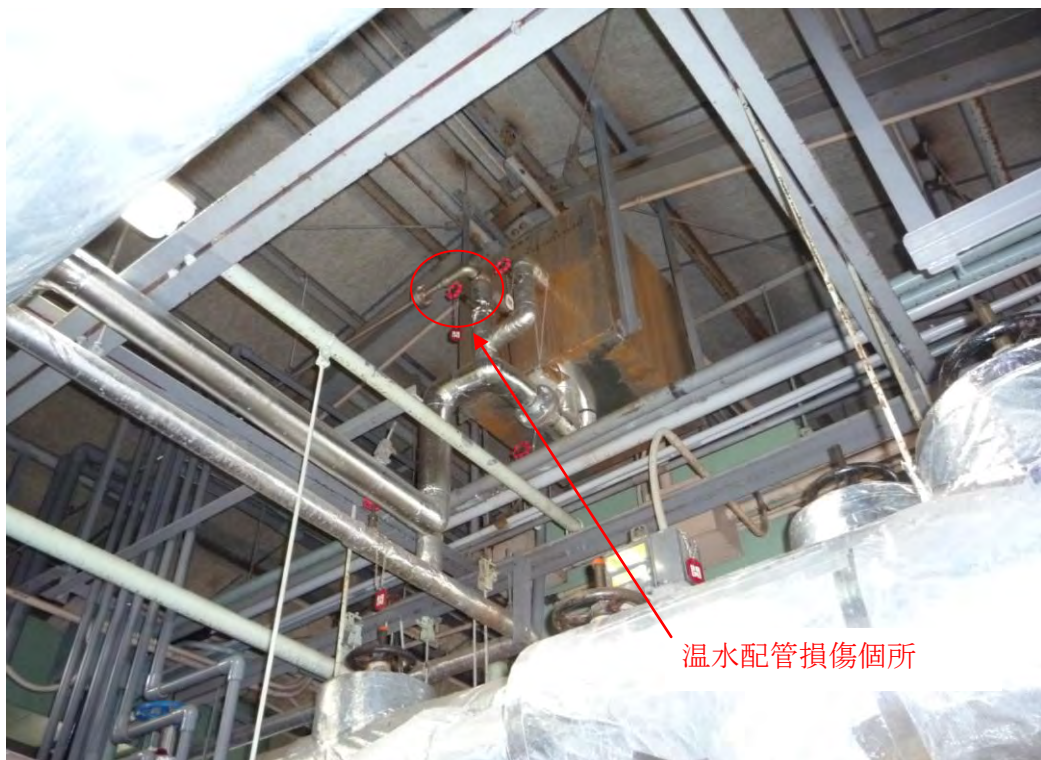
温水配管損傷箇所

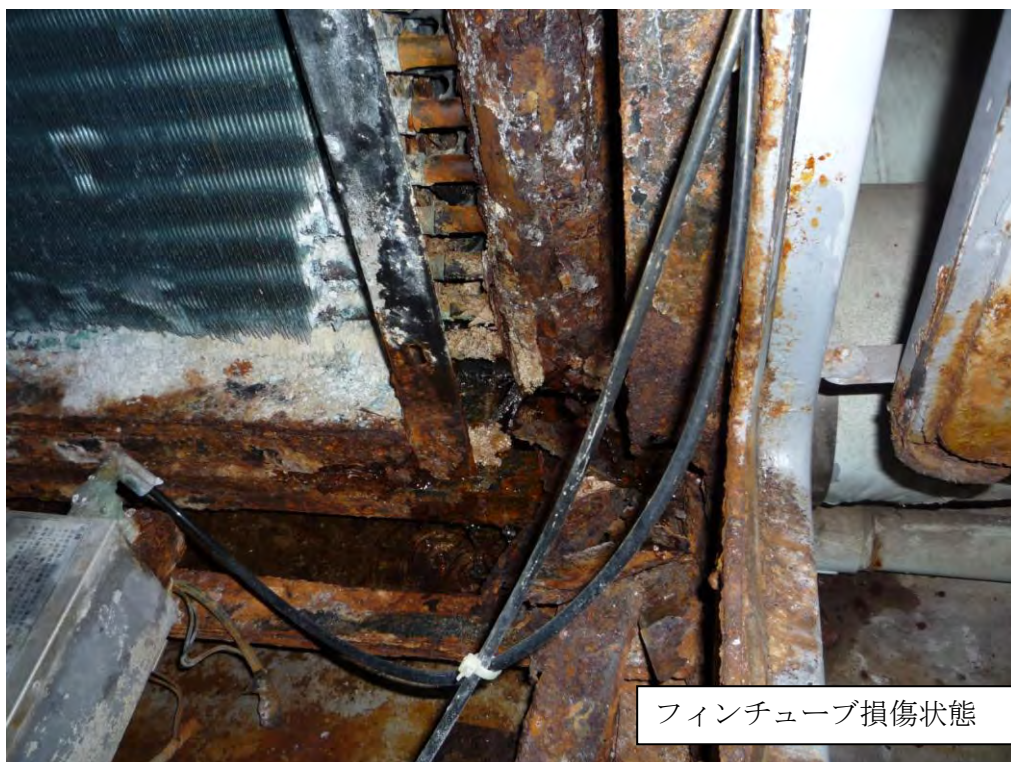
フィンチューブ損傷状態

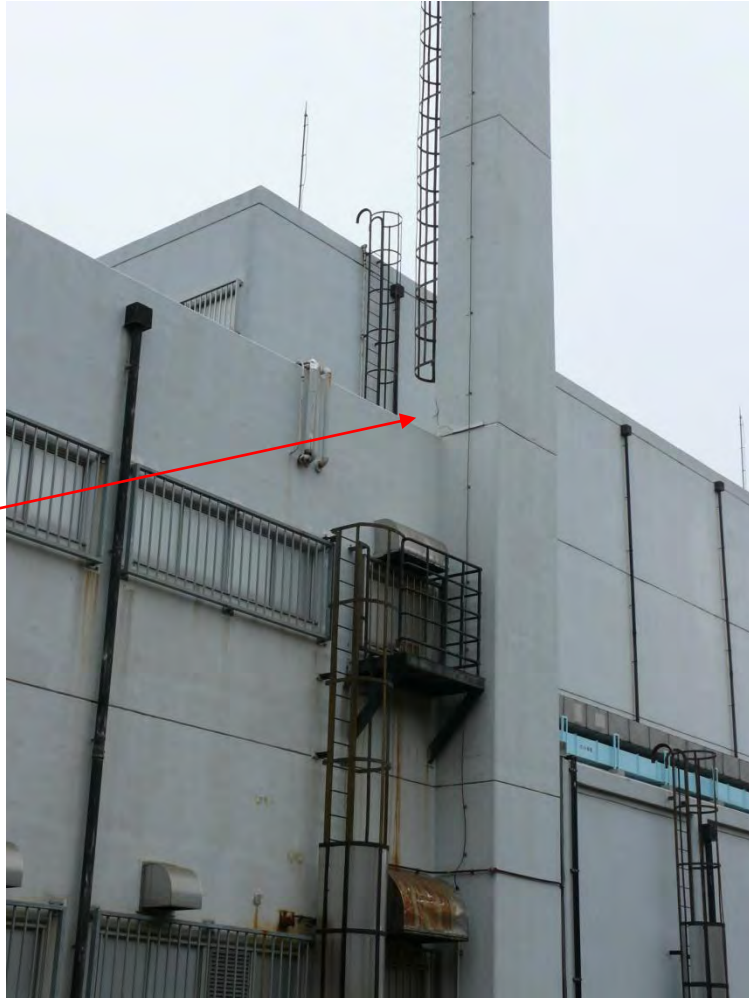
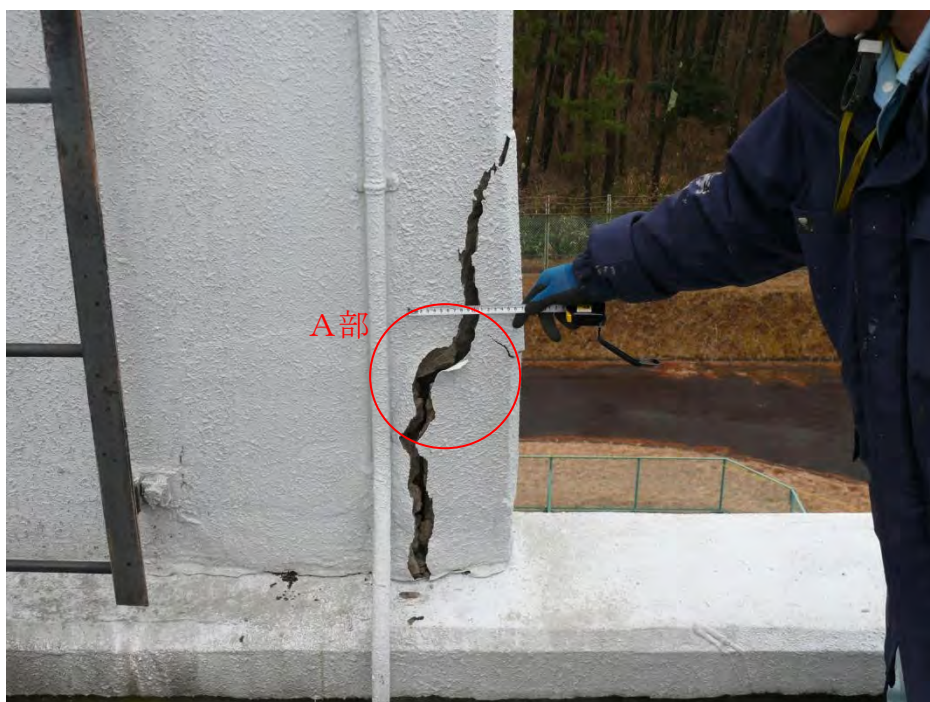
OK-2

ひび割れの状況

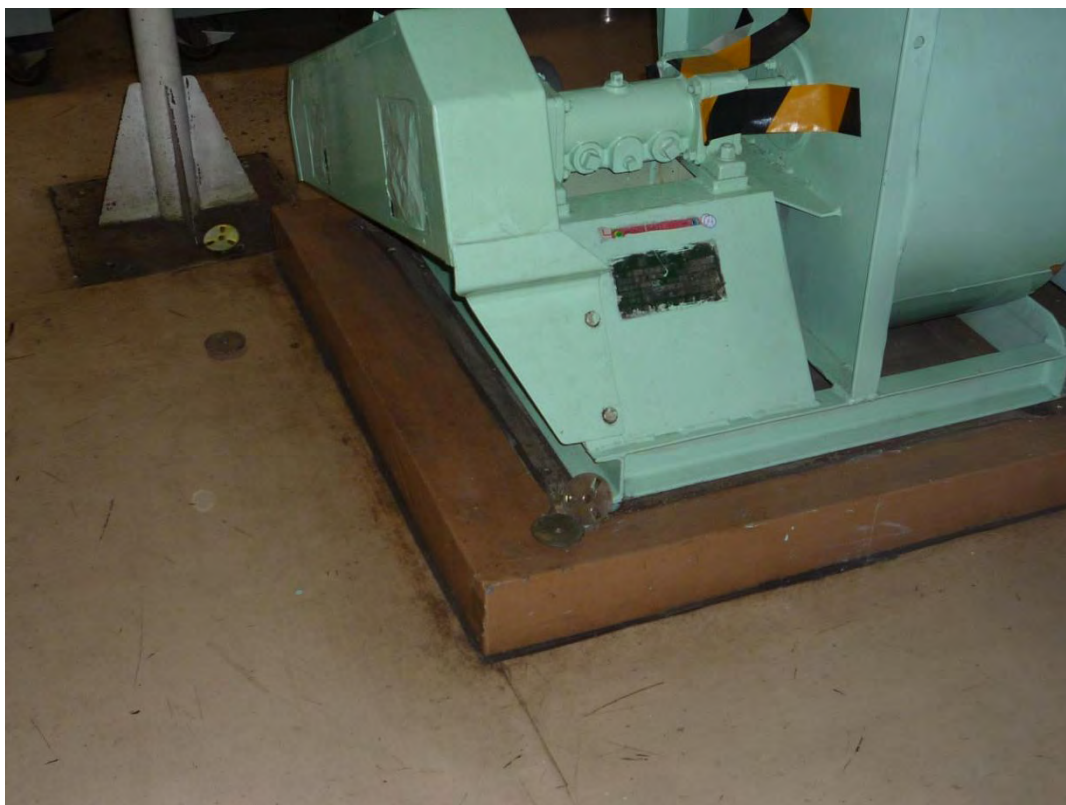
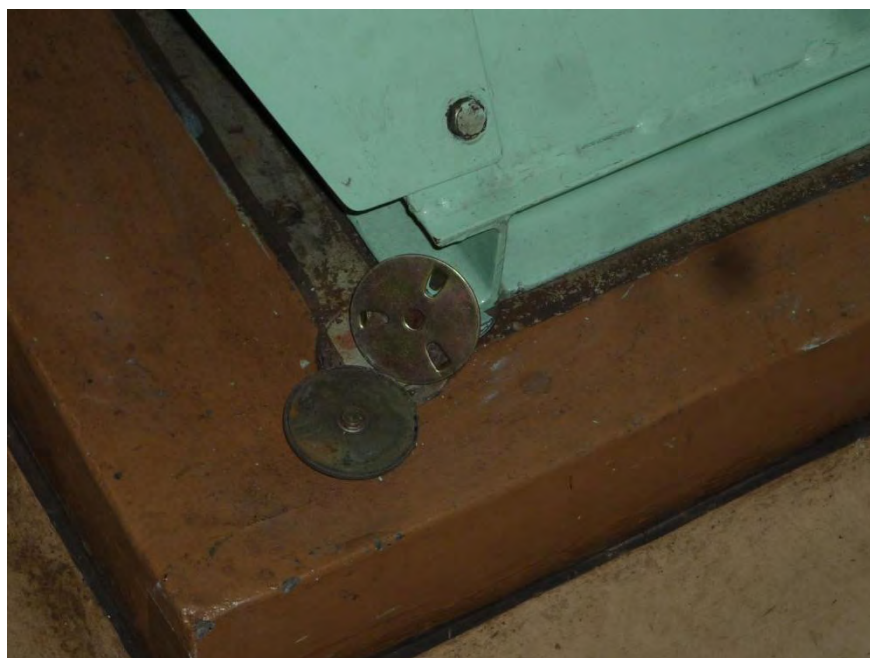
OK-3

地震により移動した送風機

DCA	炉室系排風機(2台)、排風機室送風機(1台)	原子炉、核燃料物質使用施設(廃止措置認可)(南地区)	保全区域	①炉室系排風機(2台)及び排風機室送風機(1台)が地震によりコンクリートの台座から移動した(ダクト等に異常はなく、汚染はなかった)	①目視による確認 ②汚染確認は定期サーベイにより実施(スマヤ法でα線、β線用放射能測定装置及びGe半導体検出器により確認)	①3月11日 ②4月6日	炉室系排風機(2台)及び排風機室送風機(1台)をコンクリート台座の元の場所へ設置し直した。(措置完了)	4月6日、7日	○措置完了後試運転を実施し、異常のないことを確認し、これにより安全を確保した			参考写真:OK-3参照
