独立行政法人日本原子力研究開発機構  
東海研究開発センター原子力科学研究所  
所長 上塚 寛

東北地方太平洋沖地震に伴う被害状況について（報告）

### 東北地方太平洋沖地震に伴う被害状況について

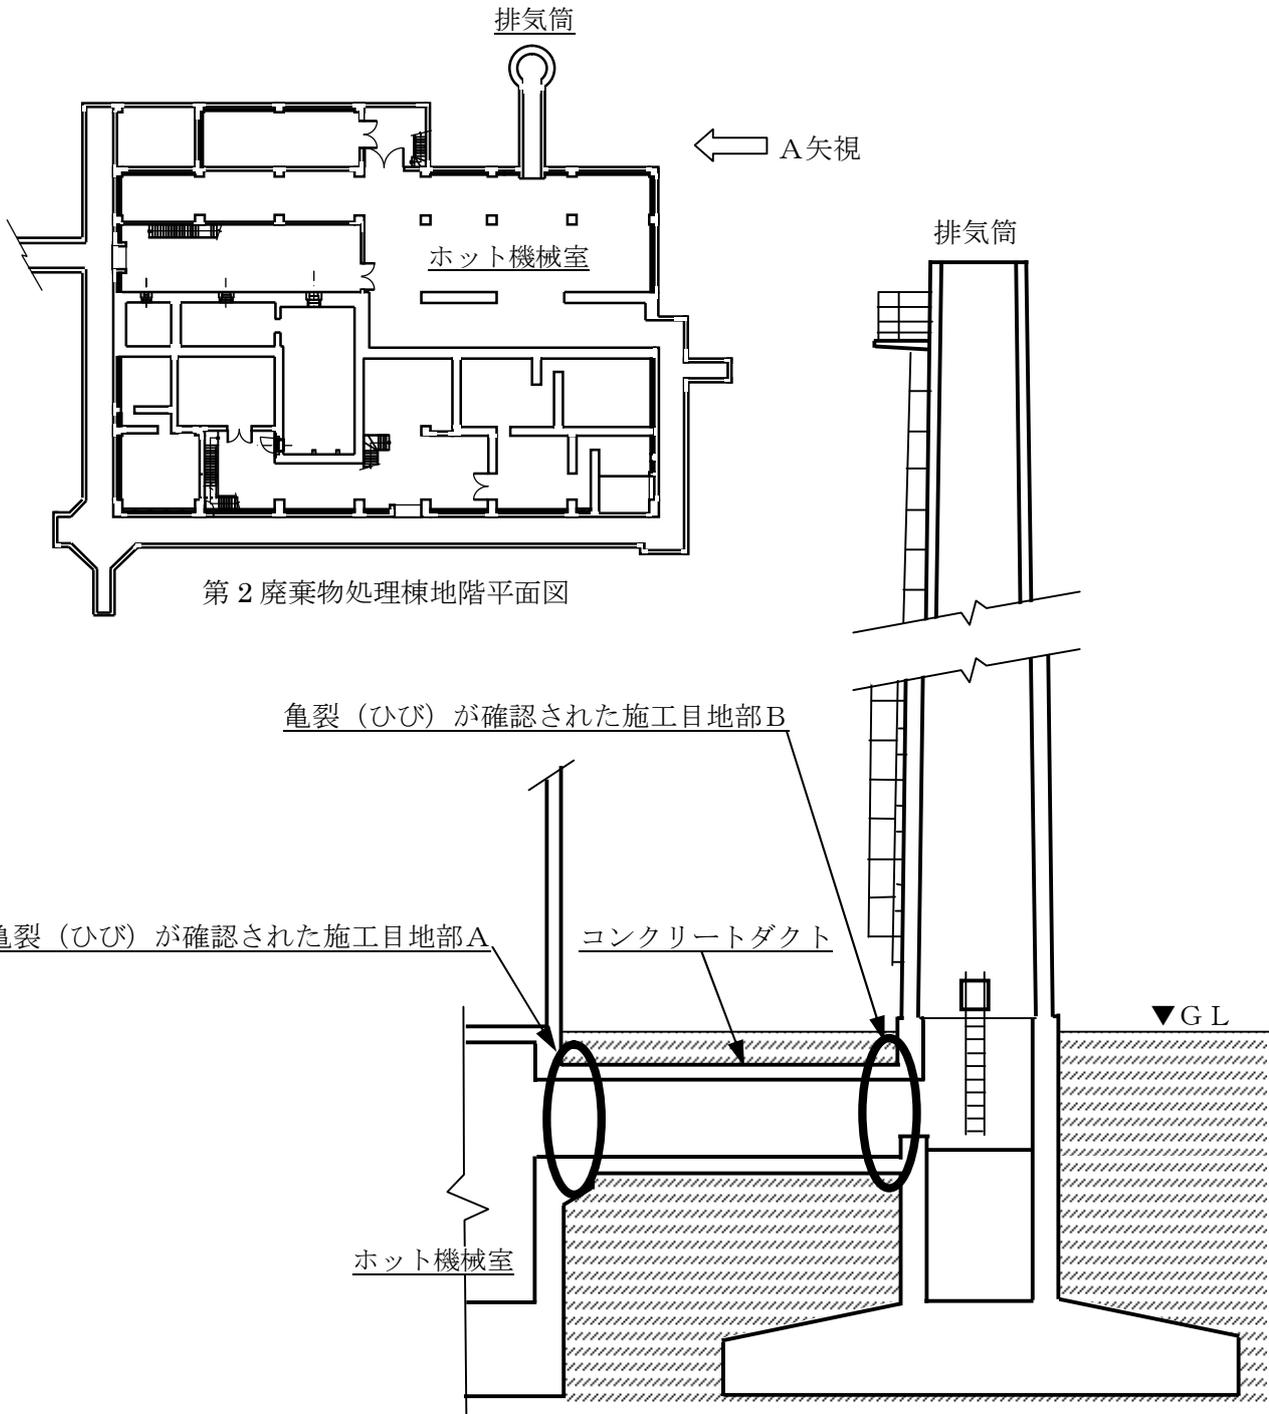
# 排気筒の地下コンクリートダクト

<b>1. 件名</b> ：第2廃棄物処理棟排気筒の地下コンクリートダクトの亀裂（ひび）
<b>2. 確認日時</b> ：平成 23 年 4 月 18 日（月）10 時 00 分頃
<b>3. 発生場所</b> 排気筒の地下コンクリートダクト <b>【施設】</b> 原子炉施設
<b>4. 状況</b> ①被害状況：排気筒の地下コンクリートダクトの施工目地部に亀裂（ひび）が発生した。 ②地震発生時の運転状況：給排気設備を運転中 ③地震時又直近の作業内容：作業無し ④地震発生時の核燃料物質取扱有無：無し ⑤汚染の状況（確認手段、確認日）：コンクリートダクトの施工目地部周辺の汚染検査（ダイレクトサーベイ；GMサーベイメータ）の結果、汚染は無い（検出下限値未満）。【4/18】
<b>5. 法令報告に抵触しない判断根拠</b> ①地震時及び現在、核燃料物質等の取扱いはない。 ②地下コンクリートダクトは排気設備の2次側であり汚染の恐れはなく、また汚染検査の結果においても汚染はない。 ③亀裂（ひび）が発生した施工目地部から土壌が流出する状況でもなく、排気が系統外へ流出した可能性はない（定められた経路以外への漏出はない）。 以上により、核燃料物質等の管理区域外への漏えいは無い。
<b>6. 処置対策</b> ①処置内容 当日中に亀裂箇所コーキング材を充填し処置した。

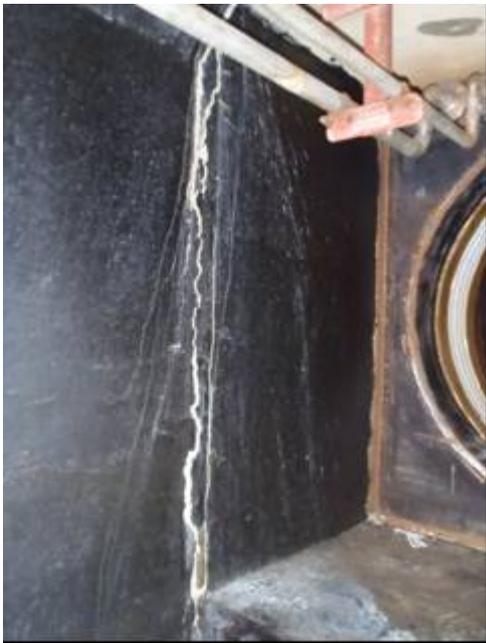
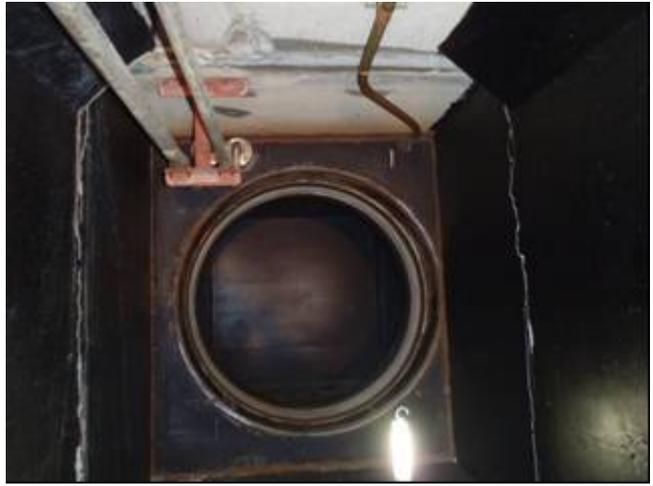
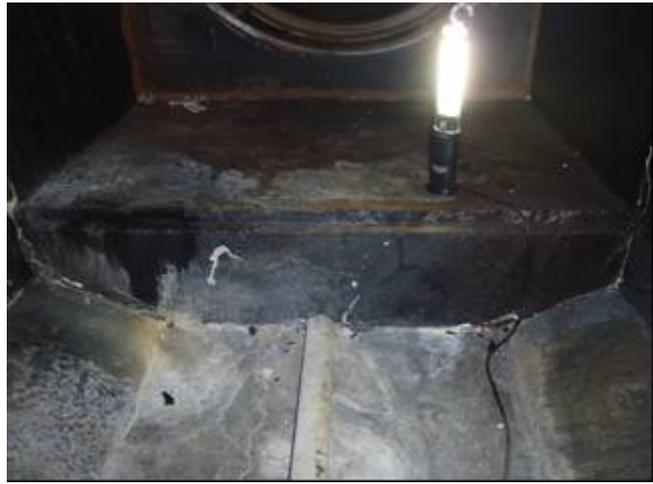
施工目地部Aの亀裂状況

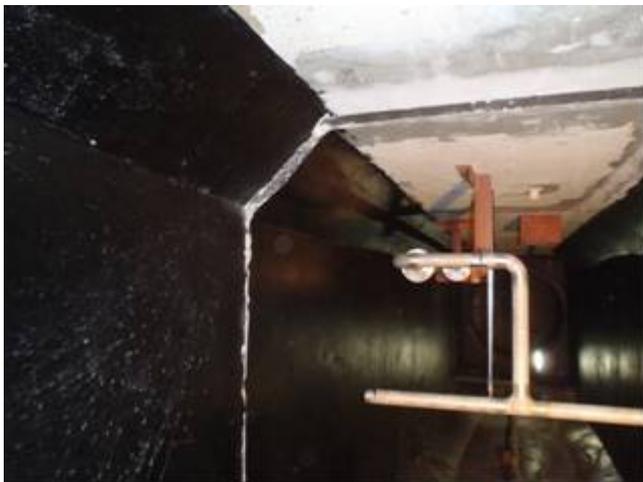
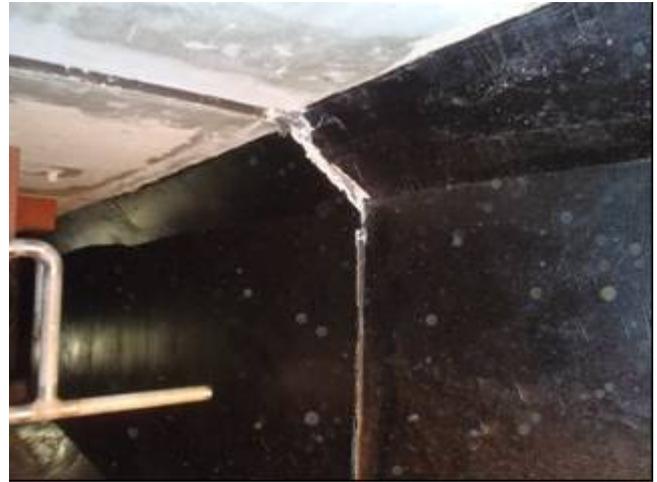
施工目地部Bの亀裂状況

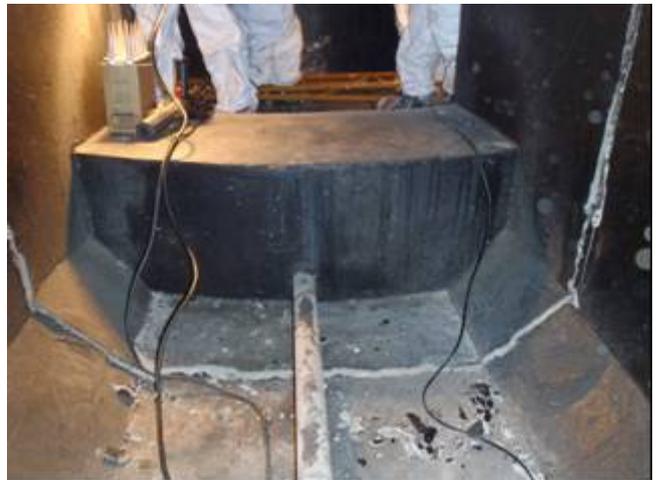
コンクリートダクト内部の亀裂状況

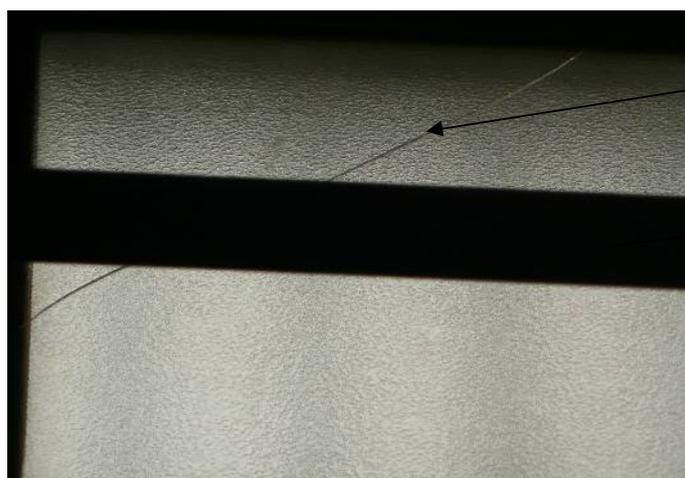
<b>1. 件名</b> ：ホットラボにおける鉛セル操作室窓ガラスの亀裂
<b>2. 確認日時</b> ：平成 23 年 5 月 16 日 (金) 15 時 00 分頃
<b>3. 発生場所</b> ：鉛セル操作室 <b>【施設】</b> 核燃料物質使用施設
<b>4. 状況</b> ①被害状況：管理区域境界の鉛セル操作室の窓ガラスに亀裂を確認した。 ②地震発生時の運転状況：給排気設備を運転中。 ③地震時又は直近の作業内容：作業無し。 ④核燃料物質取扱有無：無し。 ⑤汚染の状況：管理区域内（鉛セル操作室床）の汚染検査（スミヤ法；GM サーベイメータ）を行い、汚染のないことを確認した（検出下限値未満）。【5/16】
<b>5. 法令報告に抵触しない判断根拠</b> ①地震発生時及び現在、核燃料物質の取り扱いはない。 ②管理区域内の汚染検査を実施した結果、汚染が無いことを確認している。 以上より、核燃料物質等の管理区域外への漏えいは無い。
<b>6. 処置対策</b> ①応急処置 ガラス窓の亀裂箇所について、ガムテープでの養生とベニア板での仮補修を行った。【5/16】 ②今後の処置予定 今後補修工事を実施する。

ガラスの亀裂

ガラス亀裂発生状況

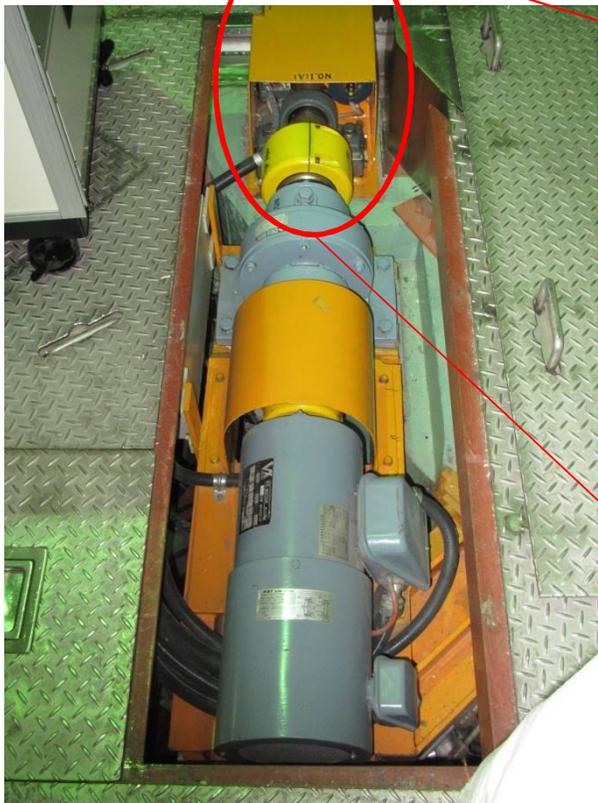
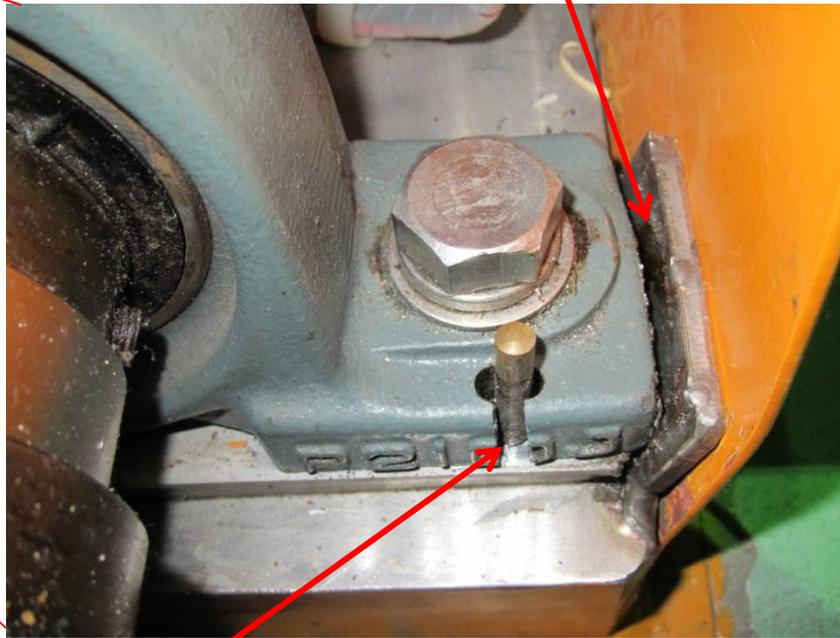
炉- I

施設名等				地震による被害状況			現在の状況			今後の対応		備考
施設名	設備・機器名	規制区分	区域	被害状況 (汚染の有無含む)	確認の手段 (汚染確認手段含む)	確認日	応急措置(管理)等	応急措置日	措置後の状況	復旧に必要な今後の作業 (機能確認などの点検等含む)	作業の時期 (復旧の時期)	
JRR-3	上部遮へい体	原子炉施設	管理区域	上部遮へい体駆動部の軸受け部のピローブロックが破損した。	上部遮へい体の点検	5月16日	上部遮へい体は、「閉」状態にあり、事象の進展はないため、応急処置の必要なし。なお、必要な場合は手動にて開閉できる。定期的に巡視点検を行う。	5月16日-5月20日	定期的に該当箇所を確認しており、事象の進展がないことを確認している。	補修を行う。	未定	参考写真: 炉-I 参照
JRR-3	実験利用棟	原子炉施設核燃料物質使用施設	管理区域	実験利用棟の原子炉建家との接合部にひびが生じ、実験利用棟に雨水が浸入した。 (実験利用棟は第2種管理区域のため、実験利用棟外側への汚染はない。)	巡視点検	4月19日	浸入した雨水を拭き取り、隙間をシートで養生した。定期的に巡視点検を行う。	4月19日-5月20日	定期的に該当箇所を確認しており、事象の進展がないことを確認している。	補修を行う。	未定	参考写真: 炉-II 参照
FCA	附属建家	原子炉施設核燃料物質使用施設	管理区域	余震により管理区域境界(放管測定室)のガラスにひび割れが生じた。 (ひび割れ付近の汚染検査を実施した結果、汚染なし(検出下限値未満。))	巡視点検 (GMサーベイメータによるスミヤ法で測定)	4月12日 (4月12日)	テープによる目張り更にベニヤ板により目張りを施した。 定期的に巡視点検(目張り)を行う。	4月12日 4月12日-5月20日	定期的(1回/週)に応急措置した該当箇所を確認しており、ひびの進展がないことを確認している。	ひび割れしたガラスの更新	未定	参考写真: 炉-III 参照
第2廃棄物処理棟	排気筒の地下コンクリートダクト	原子炉施設核燃料物質使用施設	一般区域	地中埋設部のコンクリートダクト(排気系統の2次側)の施工目地に亀裂(ひび)が確認された。 (排気浄化された2次側である。また、亀裂部周辺の汚染検査の結果は汚染無し(検出下限値未満。))	目視による確認。 (スミヤ法でGMサーベイメータにより確認)	4月18日 (4月18日)	施工目地の亀裂部にコーキング材を施工し補修。 (措置終了)	4月18日	異常なし			別添資料2: 事象報告シート(I)参照 参考写真: 炉-IV 参照

振れ止めがゆがんでいる

破損している

JRR-3 上部遮へい体駆動部の損傷

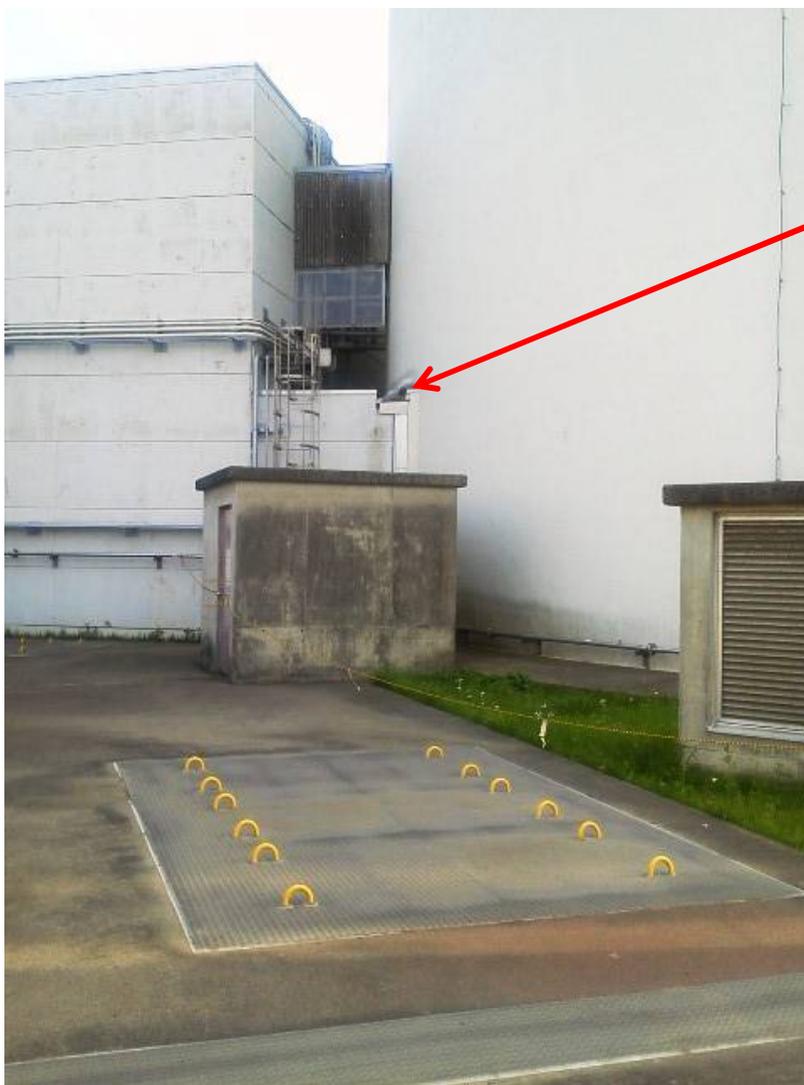
炉- II

つなぎ目にひび割れ

JRR-3 原子炉建家と実験利用棟の接続部ひび割れ

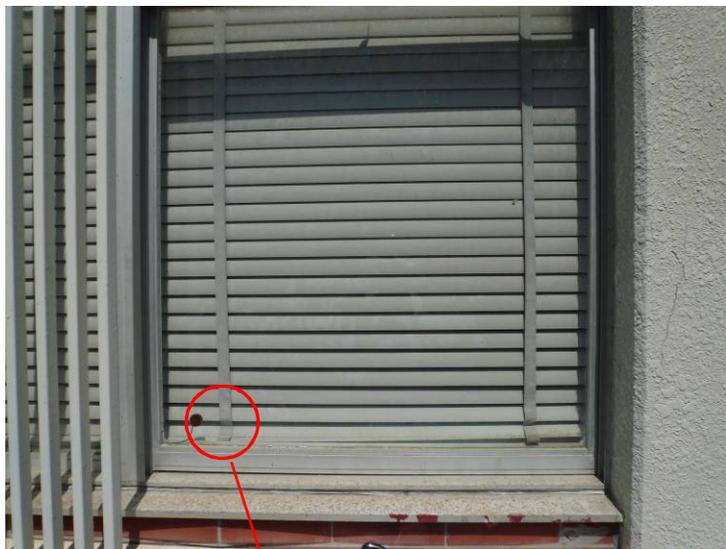
炉-Ⅲ

管理区域境界(放管測定室)ガラスひび割れ

FCA 管理区域境界のガラスにひび割れ

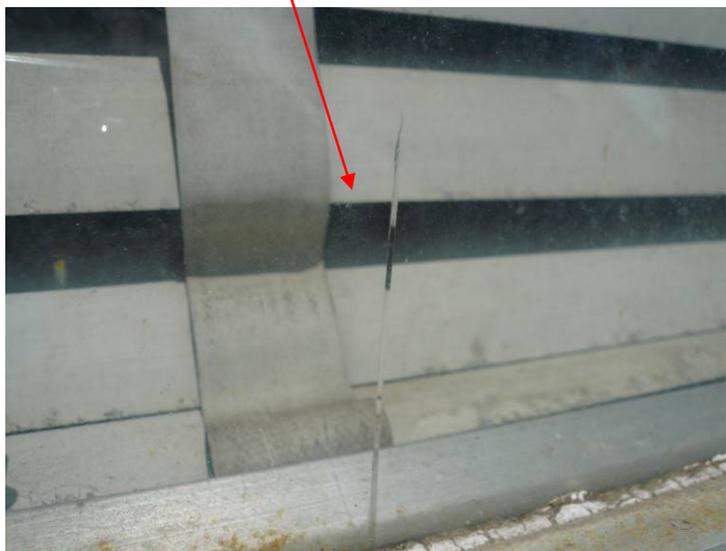
管理区域境界(放管測定室)ガラスひび割れ(拡大)

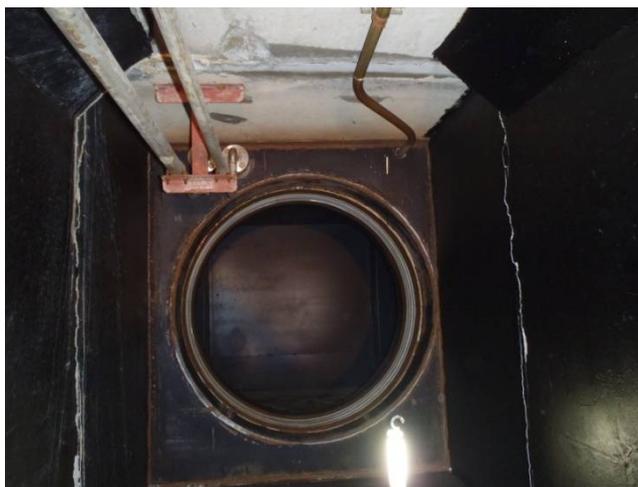
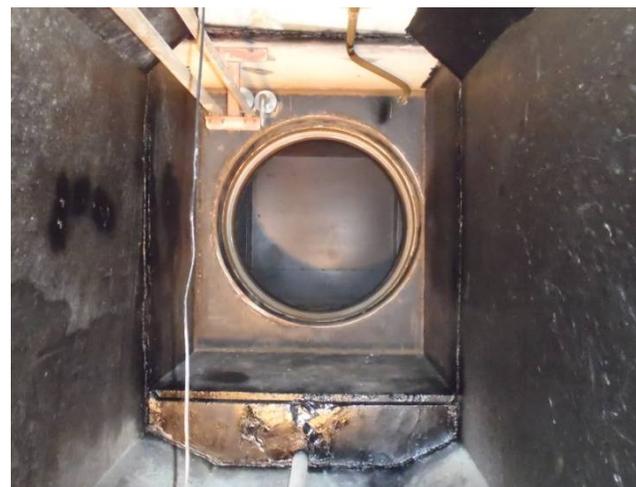
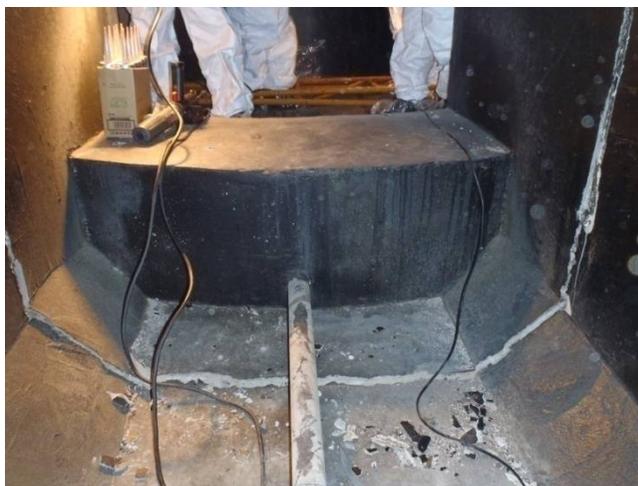
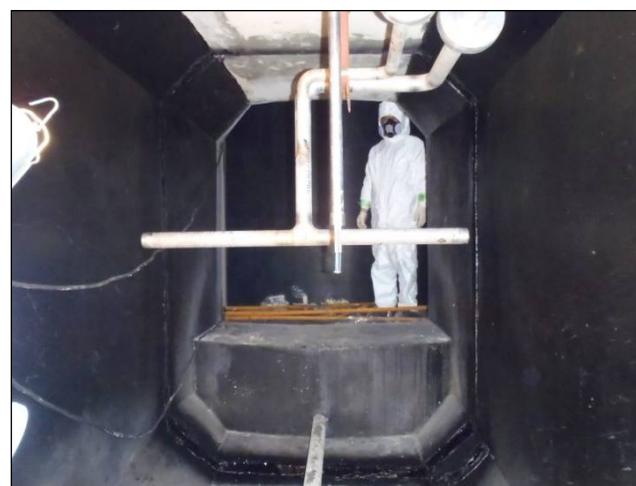
炉-IV 第2廃棄物処理棟排気筒の地下コンクリートダクトの亀裂(ひび)

補修前

補修後

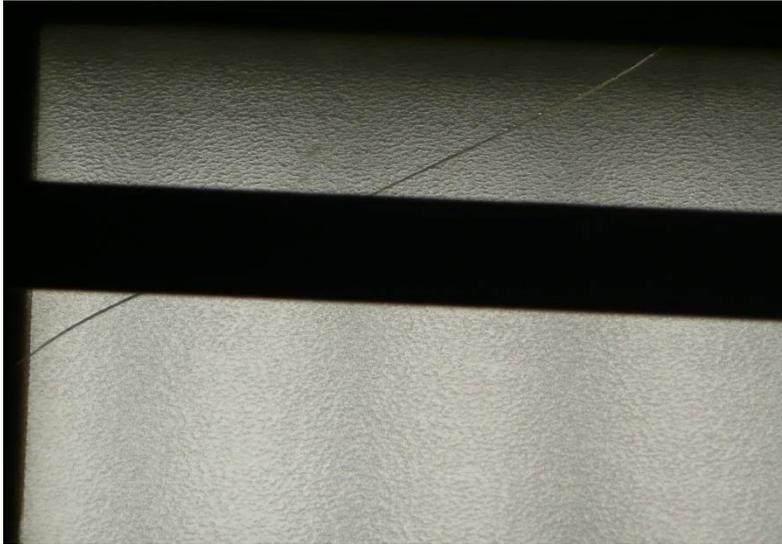
使- I

施設名等				地震による被害状況			現在の状況			今後の対応		備考
施設名	設備・機器名	規制区分	区域	被害状況 (汚染の有無含む)	確認の手段 (汚染確認手段含む)	確認日	応急措置(管理)等	応急措置日	措置後の状況	復旧に必要な今後の作業 (機能確認などの点検等含む)	作業の時期 (復旧の時期)	
ホットラボ	窓ガラス	核燃料物質使用施設	管理区域	管理区域境界の窓ガラス(縦0.7m×横1m 1枚)に亀裂があるのを確認。(管理区域内の汚染検査を行い、汚染のないこと(検出下限値未満)を確認した。)	目視による確認。 (汚染検査:スミヤ法でGMサーベイメータにより測定)	5月16日 (5月16日)	ガラス窓の亀裂箇所について、ガムテープによる養生及びベニヤ板で仮補修を行った。  管理区域内及び管理区域境界の定期的な汚染検査を行い、汚染のないことを確認。	5月16日-5月20日	管理区域内及び管理区域境界の定期的な汚染検査を行っており、ケーブル・セル等からの漏えいがないことを確認している。 エリアモニタにおいて、亀裂発生前の指示値と比べて変化がないことを確認済みである。	SUS板による補修工事を実施する。	早期に実施する予定	別添資料2:事象報告シート(II)参照 参考写真:使-I
燃料試験施設	コールド機械室-サービスエリア境界壁	核燃料物質使用施設	管理区域	施設内点検において、燃料試験施設試験棟2Fコールド機械室の管理区域境界壁に隙間があること発見した。(周辺の汚染検査を行い、汚染のないこと(検出下限値未満)確認した。)	目視による確認。 (汚染検査:スミヤ法でGMサーベイメータにより確認)	4月12日 (4月12日)	応急処置として、隙間部をコーキング剤で補修した。	4月18日	定期的(1回/週)に応急措置した該当箇所を確認しており、ひびの進展がないことを確認している。	本補修を実施予定である。	7月実施予定	参考写真:使-II
工作工場	特殊作業室	核燃料物質使用施設	管理区域	部屋と部屋を仕切る、間仕切り壁上部及び側面に亀裂が生じ、壁が倒壊する恐れがある。また、床についても亀裂を2箇所確認。	目視による確認。	4月12日	壁に危険標示をし、近づかないように徹底するとともに、日常巡視による確認を行っている。	4月12日-5月20日	目視により、変化がないことを確認する。	補修を実施。	壁については、5月中に実施予定、床補修は未定。	参考写真:使-III

破損確認時

ホットラボ 管理区域境界窓ガラスの破損

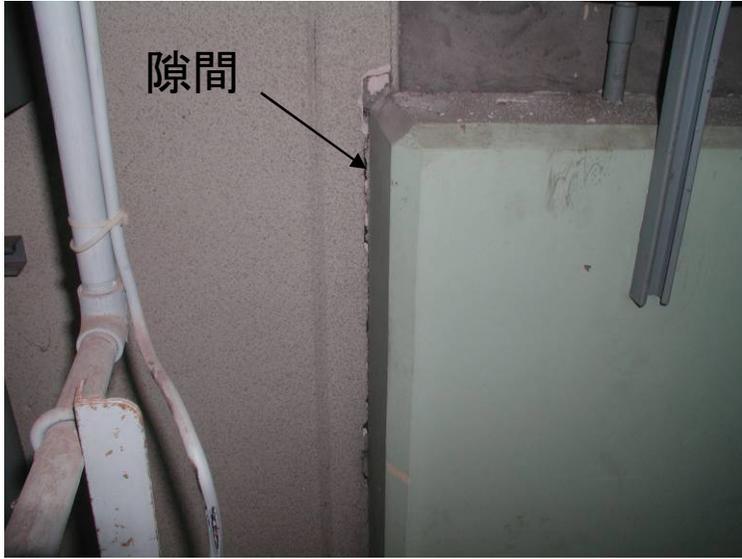
隙間確認時

使-Ⅱ 燃料試験施設試験棟2Fコールド機械室 管理区域境界壁の隙間

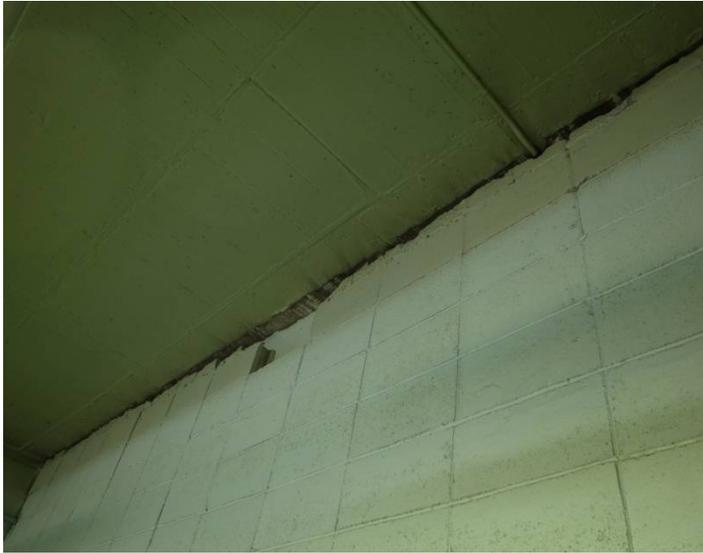
使-Ⅲ

室内間仕切り壁上部

工作工場 特殊作業室 室内間仕切り壁及び床の亀裂

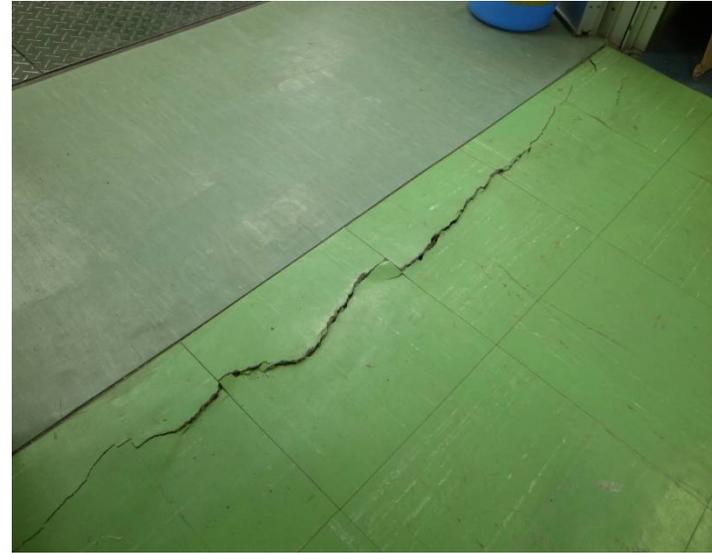
床
