東北地方太平洋沖地震に伴う被害状況について（報告）

東北地方太平洋沖地震に伴う被害状況について

東北地方太平洋沖地震による核燃料サイクル工学研究所の被害状況
及びその応急処置の状況（とりまとめ）

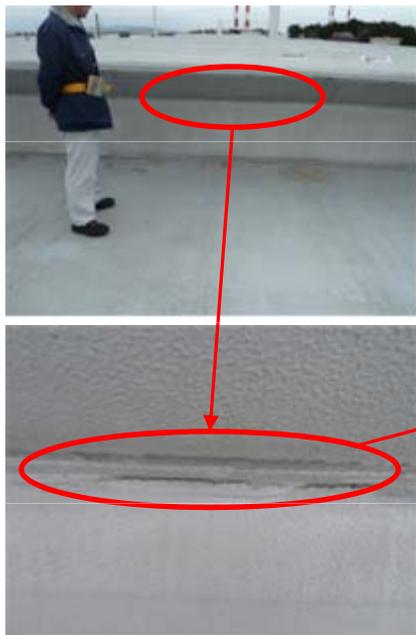
1. 件名 ：Pu-2 フィルタ室における管理区域境界天井部の隙間
2. 確認日時 ：4 月 21 日（木）10 時 30 分頃
3. 発生場所 ：Pu-2 フィルタ室の管理区域境界の壁と屋根の接続部 【施設】 核燃料物質使用施設
4. 状況 ①被害状況：Pu-2 フィルタ室の管理区域境界の壁と屋根の接続部の一部に隙間が生じた。 ②地震発生時の運転状況：点検・補修により停止中（給排気設備運転）。 ③地震時又は直近の作業内容：当該室における作業なし。 ④地震発生時の核燃料物質取扱有無：当該室における取扱無。 ⑤汚染の状況（確認手段、確認日）：管理区域境界外側の表面密度をダイレクトサーベイ及びスミヤ法により測定した結果、検出下限値未満であり汚染の無いことを確認した。また、管理区域境界外側の空間線量率を測定し、検出下限値未満であることを確認した。（4/21 測定） 空气中放射性物質濃度についても、4 月 15 日から 4 月 22 日の測定結果は検出下限値未満であった。（4/26 確認） 【測定器】 ○ダイレクトサーベイ α線シンチレーションサーベイメータ ○スミヤ法、空气中放射性物質濃度 α線用放射能測定装置 ○空間線量率 γ線用サーベイメータ、中性子線用サーベイメータ
5. 法令報告に抵触しない判断根拠 （核燃料物質等が管理区域外へ漏洩していないことの根拠） ①震災時、核燃料物質を取扱う作業を実施していなかった。 ②震災時、GB の負圧及びフード開口部の風速が維持できた。 ③管理区域境界外側の表面密度の測定において、汚染が認められなかった。（4/21）
6. 処置対策 ①処置 隙間部にコーキング材を注入し、隙間部を閉止する処置を実施。（4/21） ②今後の処置予定 特になし。

屋外から見た隙間箇所
(最大 長さ5mm、幅1mm程度)

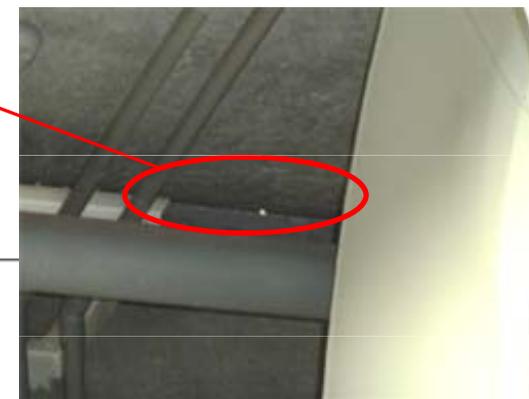
フィルタ室側から見た隙間箇所

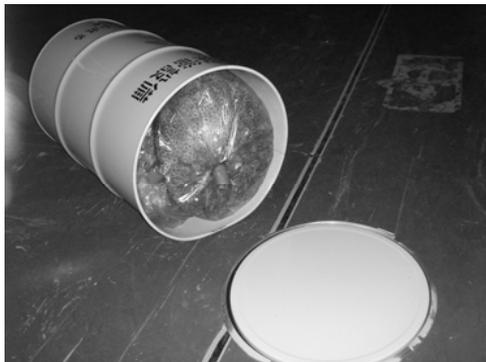
施設名等				地震による被害状況			現在の状況			今後の対応		備考
施設名	設備・機器名	規制区分	区域	被害状況 (汚染の有無含む)	確認の手段 (汚染確認手段含む)	確認日	応急の措置(管理)等	応急措置日	措置後の状況	復旧に必要な今後の作業 (機能確認などの点検等含む)	作業の時期 (復旧の時期)	
第2ウラン系廃棄物貯蔵施設	放射性固体廃棄物ドラム缶	核燃料物質使用施設	管理区域	<p>ドラム缶1本の落下・蓋外れ(保管室4F)及びドラム缶の荷崩れ(保管室1～4F)</p> <p>(対象物と周辺及び当該エリアを測定し、異常なし)</p> <p>・なお、スマヤ法による測定(3月28日測定)を行った結果、α線において有意値を検出したがα線核種分析の結果、自然放射性($RnTn$子孫)核種の影響であり異常はなかった。また、β線についても有意値を検出したがγ線核種分析の結果、$^{131}I, ^{137}Cs$であるため福島原発の影響であり、施設から起因したものではない。</p> <p>・余震により、傾いていたドラム缶4本(保管室4F)が落下した(蓋外れはなし)</p> <p>(対象物と周辺及び当該エリアを測定し、異常なし)</p>	<p>①被害状況は、目視にて確認。</p> <p>②汚染確認は、対象物と周辺をダイレクトサーベイによる測定:検出下限値未満</p> <p>③-1 当該エリアをスマヤ法による測定:異常なし</p> <p>③-2 当該エリアをスマヤ法による測定:検出下限値未満</p> <p>④当該エリアの空气中放射性物質濃度の測定(採取日3月28日):検出下限値未満</p> <p>【測定器】 ○ダイレクトサーベイ:α線シンチレーションサーベイメータ、GMサーベイメータ ○スマヤ法、空气中放射性物質濃度:α線用・β線用放射能測定装置 ○α線核種分析:α線スペクトルサーベイメータ ○γ線核種分析装置(Ge半導体検出器)</p>	<p>①落下、蓋外れ:3月11日 荷崩れ:3月11日、17日、18日 余震による落下:4月12日</p> <p>②3月11日 4月12日</p> <p>③-1 3月28日 ③-2 4月18日</p> <p>④4月1日 4月21日</p>	<p>①落下し、蓋の外れたドラム缶は、蓋を取り付け、蓋部に酢ビシートにて養生を実施した。</p> <p>②日常巡視において荷崩れした箇所のドラム缶の状況を重視して点検を実施している。</p> <p>③落下したドラム缶は、異常がないことを確認し、所定の場所に戻した。</p>	<p>①3月12日</p> <p>②3月12日～5月11日</p> <p>③4月20日</p>	<p>・定期サーベイにてエリアに汚染がないことを確認している。</p> <p>・ドラム缶の状態に変化が無いことを日常巡視点検により確認している。</p> <p>以上のことから、安全な状態であることを担保できている。</p>	<p>落下、荷崩れしたドラム缶については、容器に異常がないことの確認を行い、通常の保管状態に戻す。</p> <p>落下、荷崩れしたドラム缶の容器に異常がないことの確認を行いつつ、通常の保管状態に戻す作業を4月20日から開始して12月末に終了する予定。</p>	参考写真:第2UWSF-1参照

①第2UWSF-1
(管理区域)
ドラム缶落下・蓋外れ(保管室4F)

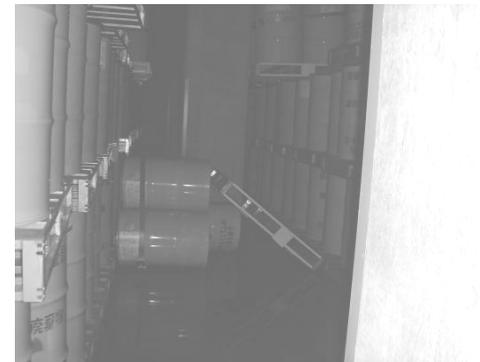
②第2UWSF-2
(管理区域)
ドラム缶落下・蓋外れなし(保管室4F)

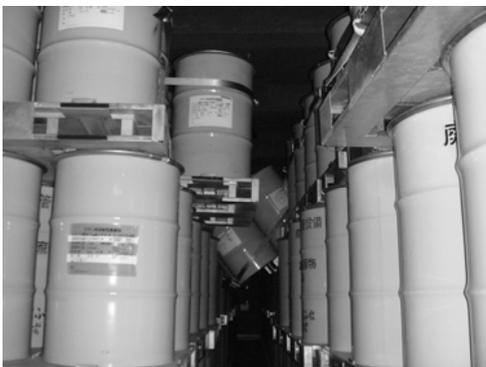
③第2UWSF-3
(管理区域)
ドラム缶荷崩れ(保管室4F)

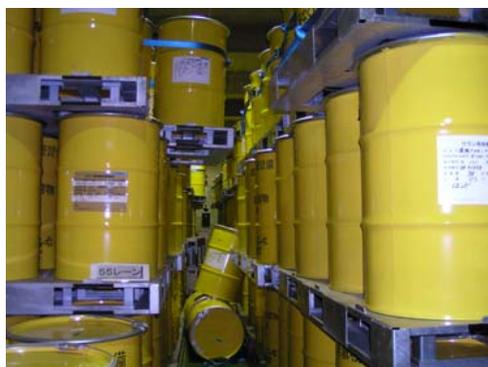
余震によるドラム缶落下・蓋外れなし(4月12日)

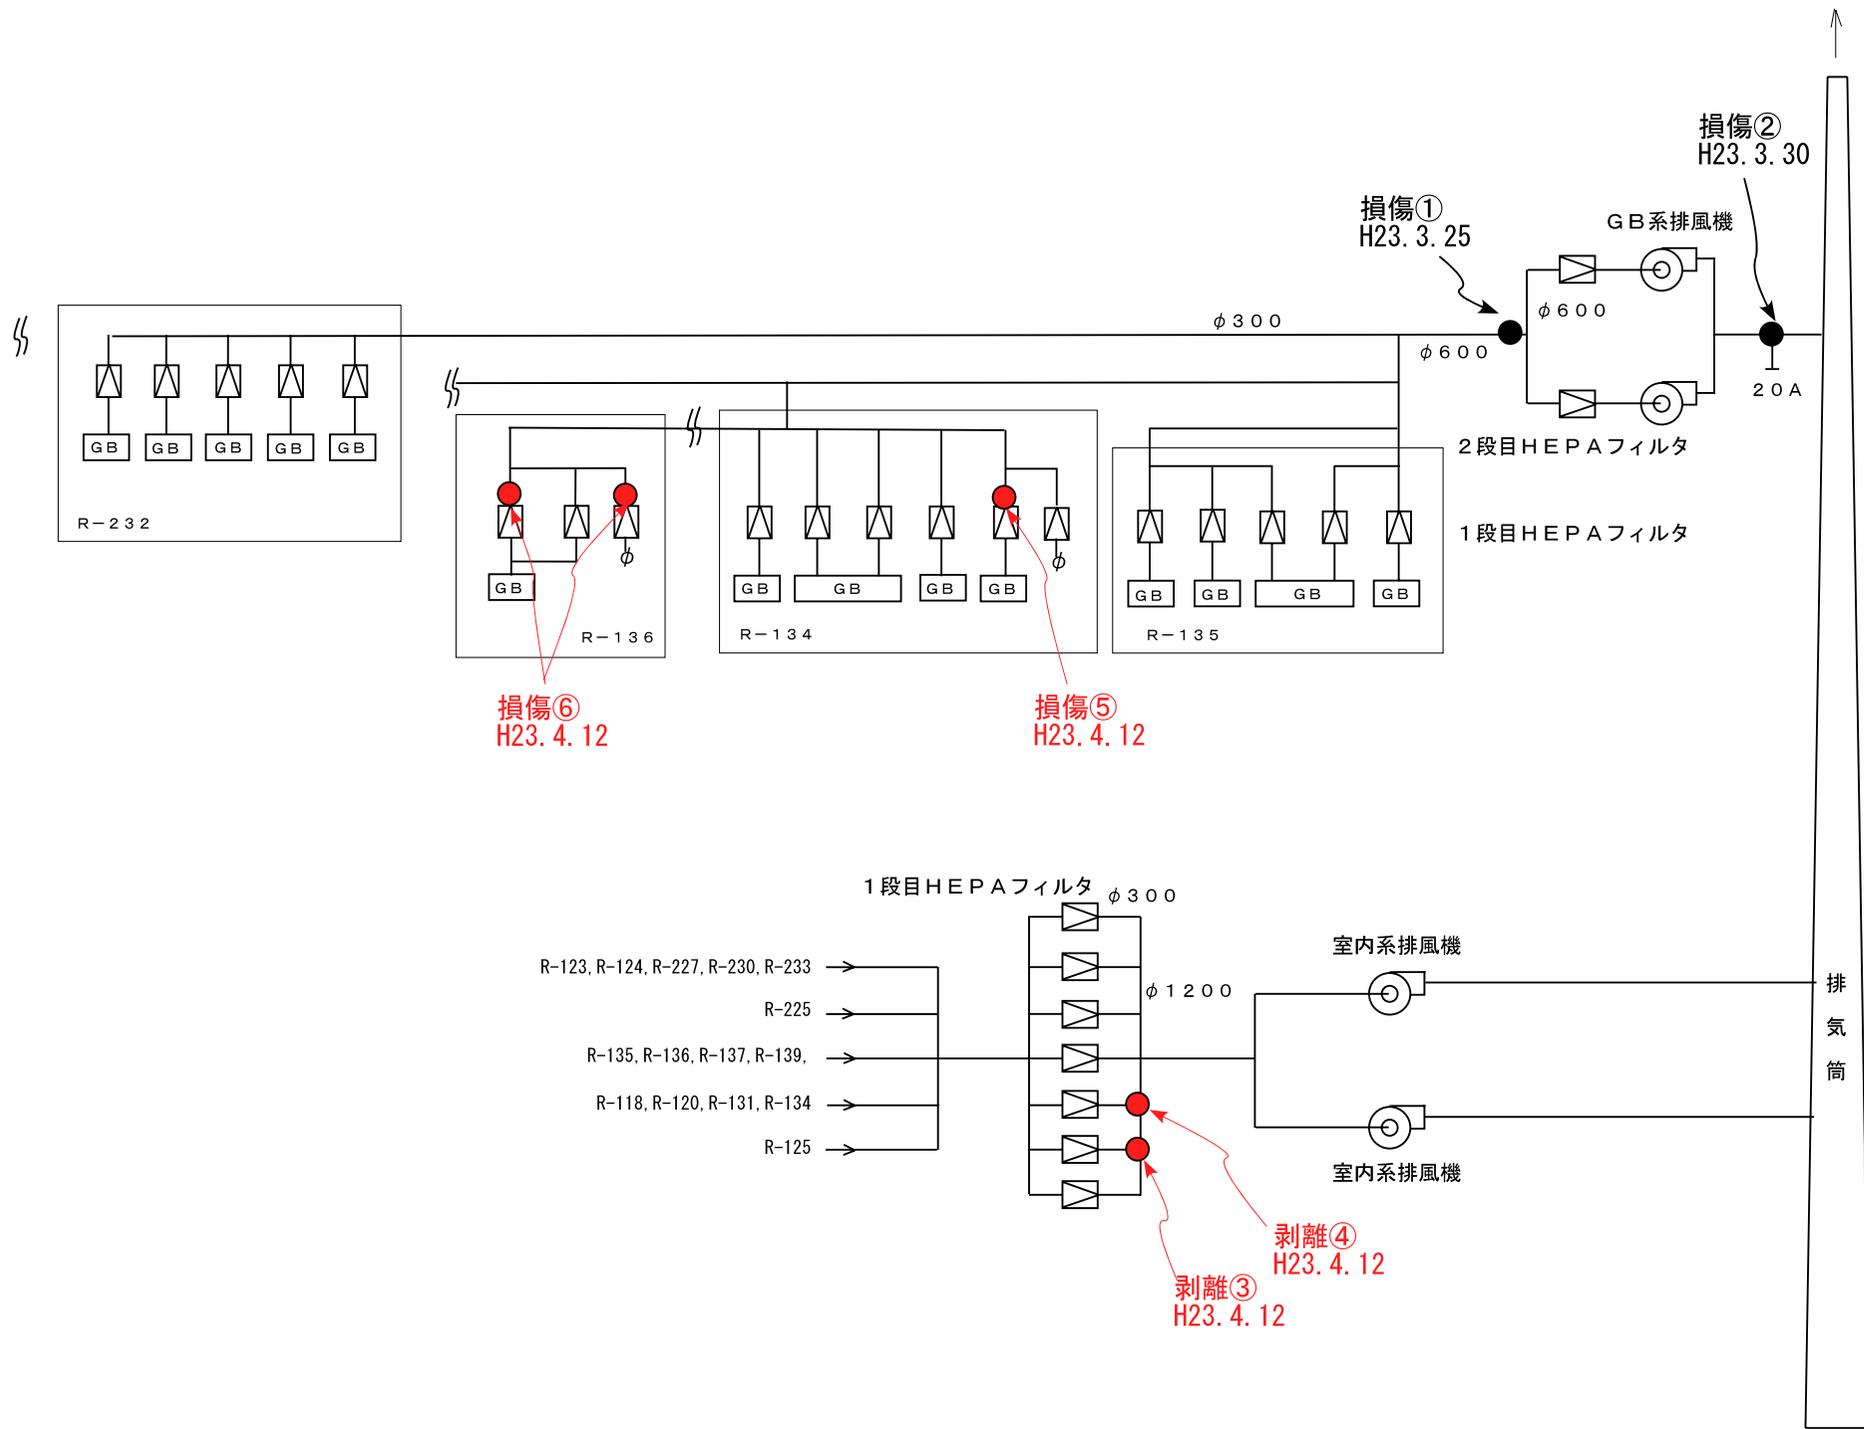
Pu-1 ② 排気ダクト等の損傷箇所

プルトニウム燃料第一開発室	排気室のグローブボックス(GB)系排気ダクト及び室内系排気ダクト、並びに、金相材料試験室(R134)及びEPMA室(R136)のGB排気系のビニールバッグ	核燃料物質使用施設	管理区域	<p>排気室の左記設備のうち、一段目の高性能エアフィルタを経た後の塩ビ製排気ダクトの一部が損傷した。</p> <p>・同室内で二段目の高性能エアフィルタ(最終段)を経た後に設置している排気モニタリングの塩ビ製配管に損傷を確認した。</p> <p>・同室内で室内系排気系統の一段目の高性能エアフィルタを経た後の鋼製の排気ダクト接続部の一部が剥離していることを確認した。</p> <p>・金相材料試験室(R134)及びEPMA室(R136)内で一段目の高性能エアフィルタを経た後の高性能エアフィルタ接続用のビニールバッグの一部に損傷を確認した。</p> <p>(ダクト、ビニールバッグの損傷部及び周辺、並びに当該室を測定し、汚染なし)</p>	<p>①被害状況は目視にて確認。</p> <p>②汚染確認は、ダイレクトサーベイ及びスマヤ法による測定:検出下限値未満</p> <p>・当該室の空气中放射性物質濃度(採取期間:3月11日～4月1日、4月8日～4月15日)及び当該施設の排気中放射性物質濃度(採取期間:3月11日～4月1日、4月8日～4月15日)の測定:検出下限値未満</p> <p>③グローブボックスの負圧が維持されていることを負圧計により確認した。</p> <p>【測定器】 ○ダイレクトサーベイ:α線シンチレーションサーベイメータ ○スマヤ法、空气中放射性物質濃度、排気中放射性物質濃度:α線用放射能測定装置</p>	<p>①3月25日、3月30日、4月12日</p> <p>②ダイレクトサーベイ及びスマヤ:3月25日、3月30日、4月12日、空气中放射性物質濃度:3月30日、4月5日、4月19日、排気中放射性物質濃度の値:3月22日、3月28日、4月4日、4月18日</p> <p>③3月13日、以降週1回確認</p>	<p>①ダクトの損傷部は厚手のビニールシートを貼り付け養生した。</p> <p>②排気モニタリング配管の損傷部はビニールテープを張り付け養生した。</p> <p>③鋼製の排気ダクトの剥離部は厚手のビニールシートを貼り付け養生した。</p> <p>④ビニールバッグの損傷部はガムテープを張り付け養生した。</p> <p>⑤グローブボックスの負圧が維持されていることを定期的(1回/週)に負圧計により確認した。</p>	<p>①3月25日</p> <p>②3月30日</p> <p>③4月12日</p> <p>④4月12日</p> <p>⑤3月13日～5月11日</p>	<p>・当該室の表面密度測定(スマヤ法)及び空气中放射性物質濃度、当該施設の排気中放射性物質濃度の値は検出下限値未満であることを確認している。</p> <p>・損傷箇所の養生に状態変化のないことを地震発生時の点検にて確認している。</p> <p>・グローブボックスの負圧に変動がないことを確認している。</p> <p>以上のことから、安全な状態であることを担保できている。</p>	<p>・塩ビ板による当て板及び肉盛り溶接等による補修を行う。</p> <p>・剥離した鋼製の排気ダクトの補修を行う。</p> <p>・損傷したビニールバッグの交換を行う。</p>	<p>・塩ビ製ダクトの補修を実施中。</p> <p>・鋼製の排気ダクトの補修を4月20日に終了した。</p> <p>・ビニールバッグの交換を計画中。</p>	参考写真:Pu-1②参照

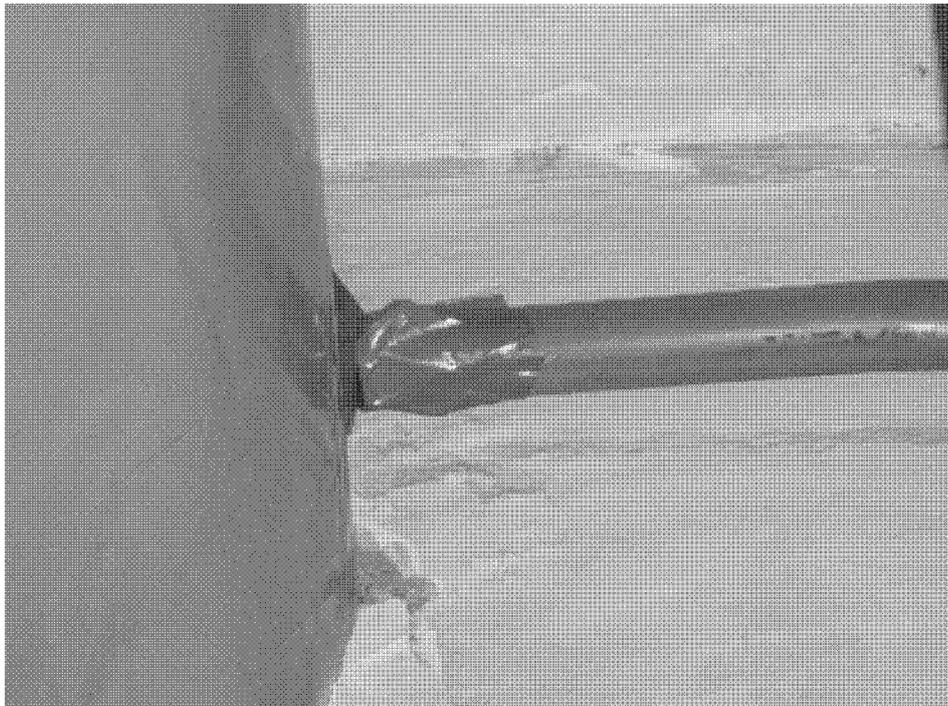
Pu-1② GB系排気ダクト損傷部② インラインサンプラー配管接続部

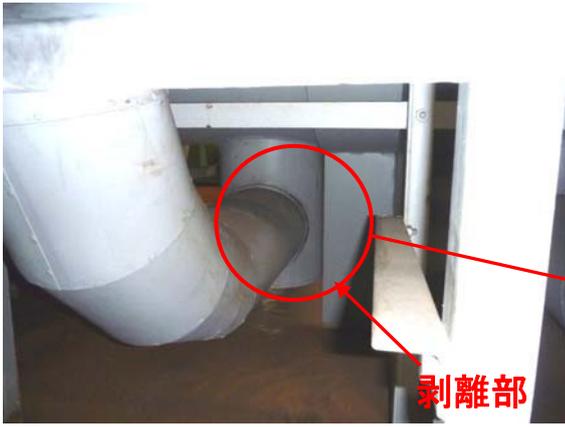
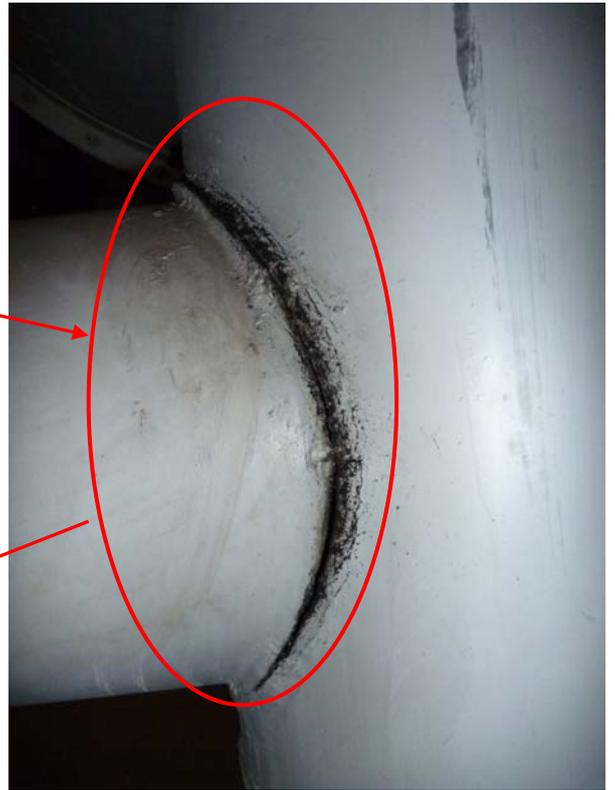
③処置前

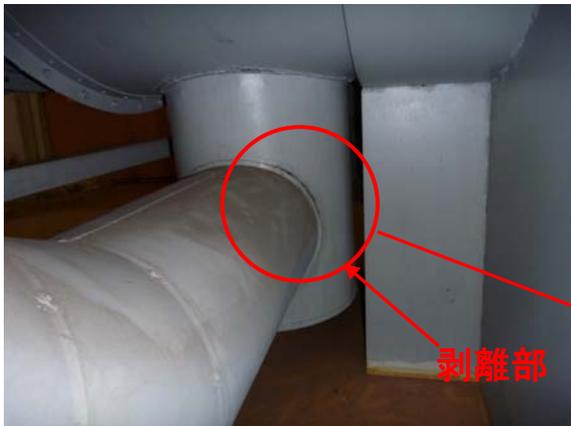
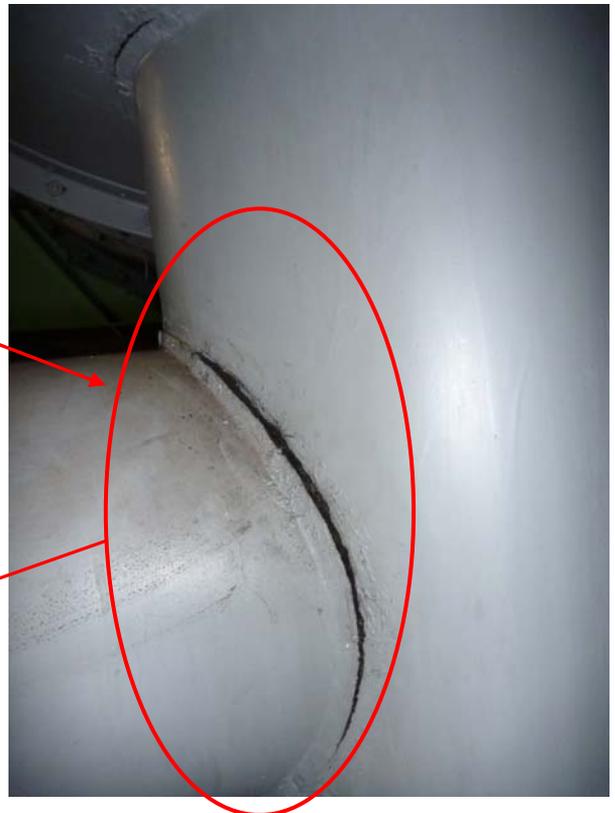
④処置前

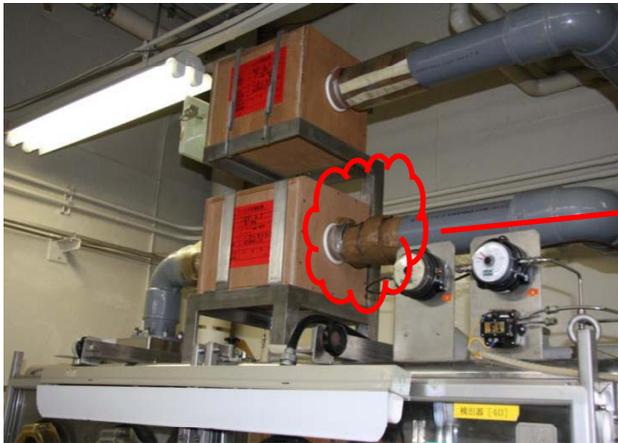
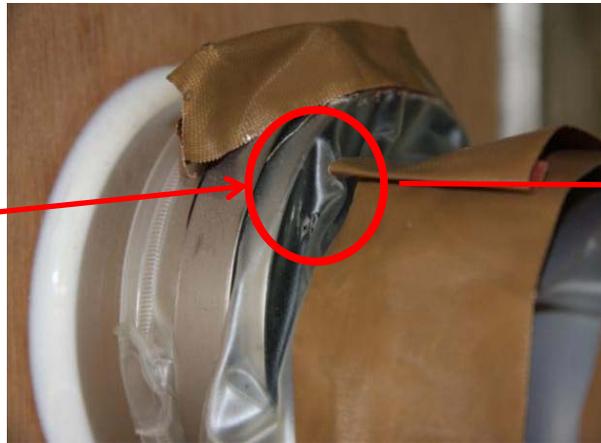
⑤におけるビニルバッグの損傷発生箇所

⑤におけるビニルバッグの損傷(拡大)

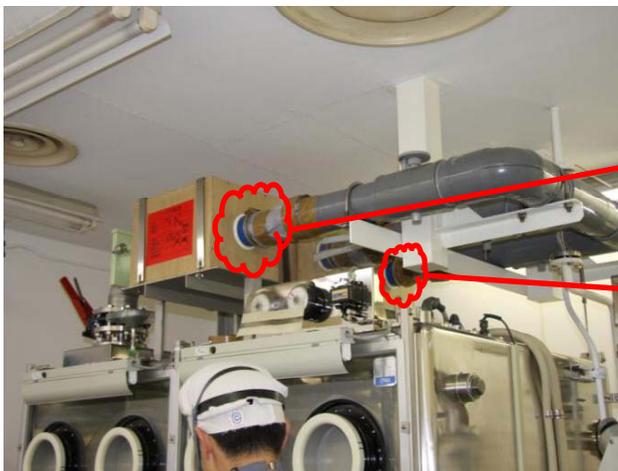
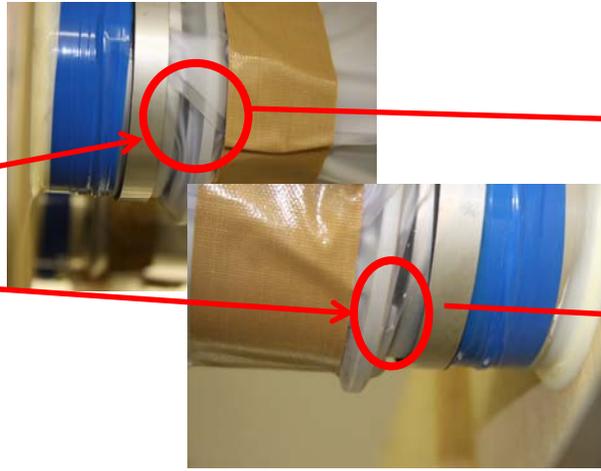
⑥におけるビニルバッグの損傷発生箇所

⑥におけるビニルバッグの損傷(拡大)

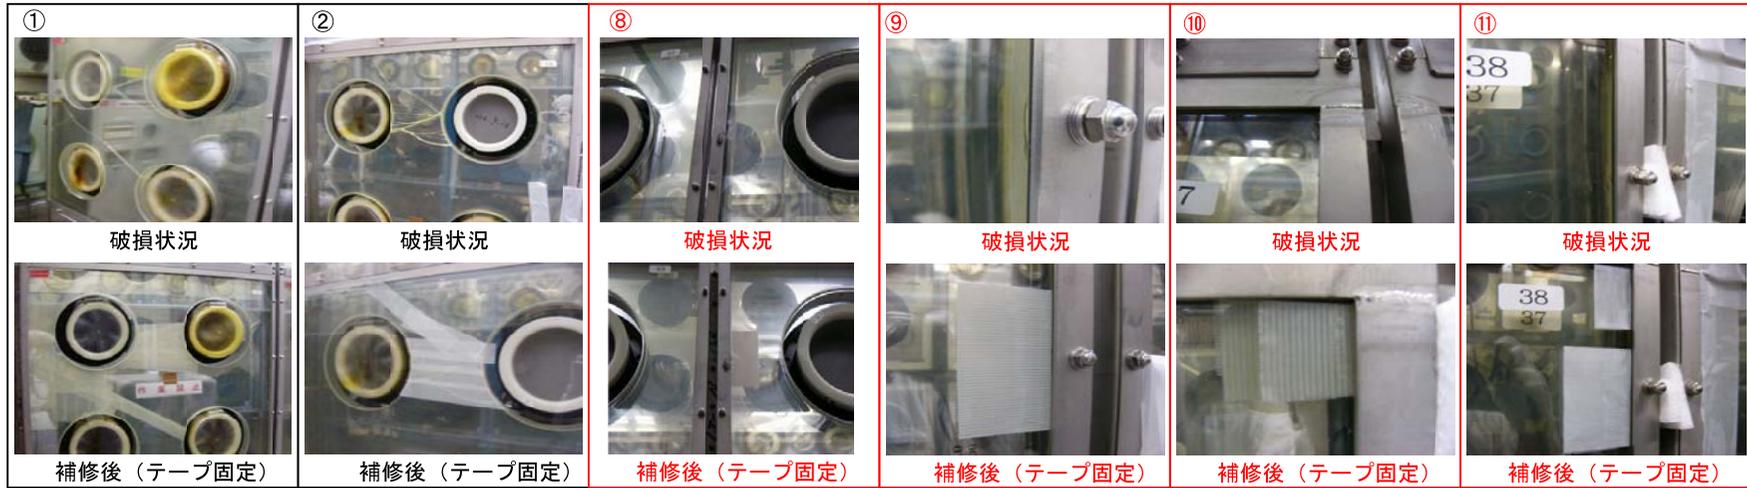
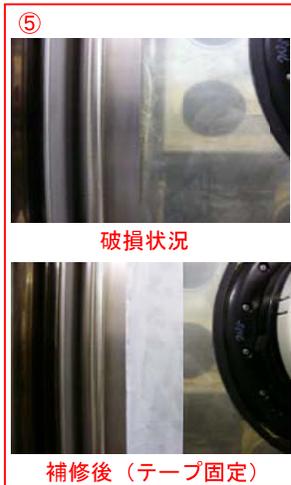
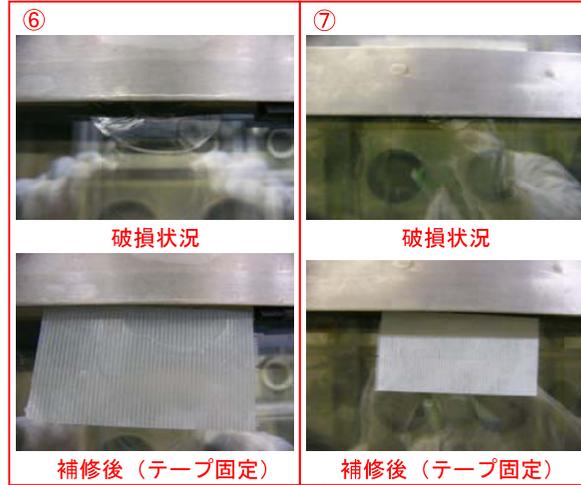
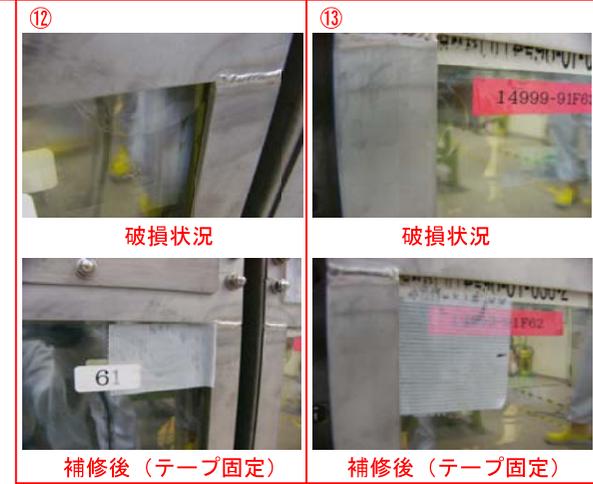
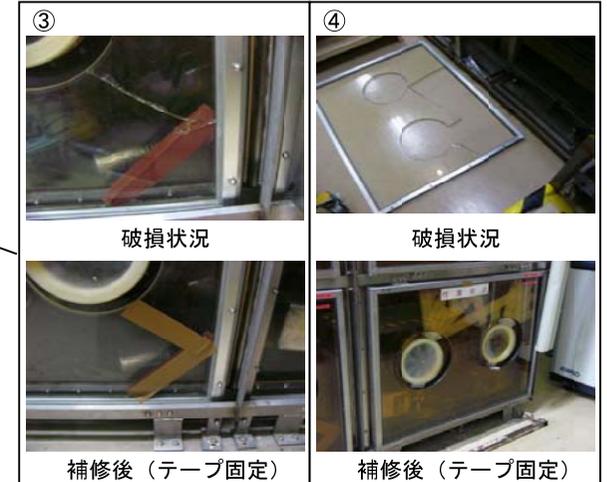
Pu-2 ④ グローブボックス用しゃへいパネル

施設名等				地震による被害状況			現在の状況			今後の対応		備考
施設名	設備・機器名	規制区分	区域	被害状況 (汚染の有無含む)	確認の手段 (汚染確認手段含む)	確認日	応急の措置(管理)等	応急措置日	措置後の状況	復旧に必要な今後の作業 (機能確認などの点検等含む)	作業の時期 (復旧の時期)	
プルトニウム燃料第二開発室	粉末調整室(A-103)のグローブボックス用遮へいパネル	核燃料物質使用施設	管理区域	グローブボックスNo.D-2、D-8、D-10及びD-16の遮へいパネル(13枚)が破損した。 (遮へいパネルの損傷部及び周辺を測定し、汚染なし)	①被害状況は、目視にて確認。 ②汚染確認は、ダイレクトサーベイによる測定:検出下限値未満 ③当該パネル表面及び工程室内の空間線量率を測定:管理目標値(50 μ Sv/h)未満 【測定器】 ○ダイレクトサーベイ: α 線シンチレーションサーベイメータ ○空間線量率: γ 線用サーベイメータ	①3月28日～4月6日、4月12日～4月18日、5月2日 ②3月28日～4月6日、4月12日～4月18日、5月2日 ③4月6日、4月18日、5月2日	亀裂部は、テープで固定した。破損部は、破損した破片を集めて修復(テープ固定)した。	4月8日 4月18日 5月2日	・工程室及びグローブボックス表面の空間線量測定を実施し、管理目標値未満であることを確認。 ・当該パネル面での作業禁止の表示を行い、作業も禁止している。 ・週一点検、地震時点検の際に状態変化(遮へいパネル破片の脱落等の有無)の確認を実施 以上のことから、安全な状態であることを担保できている。	遮へいパネルを製作し、破損したものと交換する。	未定	参考写真:Pu-2④参照
プルトニウム燃料第二開発室	フィルタ室の管理区域境界の壁と屋根の接続部	核燃料物質使用施設	管理区域	管理区域境界の壁と屋根の接続部に隙間が生じた。 (管理区域境界天井部周辺(外部)を測定し、汚染なし)	①被害状況は、目視にて確認。 ②汚染確認は、ダイレクトサーベイ及びスミヤ法による測定:検出下限値未満 ③管理区域境界の空間線量率を測定:検出下限値未満 ④空气中放射性物質濃度(採取期間:4月15日～4月22日)の測定:検出下限値未満 【測定器】 ○ダイレクトサーベイ: α 線シンチレーションサーベイメータ ○スミヤ法、空气中放射性物質濃度: α 線用放射能測定装置 ○空間線量率: γ 線用サーベイメータ、中性子線用サーベイメータ	①4月21日 ②4月21日 ③4月21日 ④4月26日	①管理区域境界天井部の隙間にコーキング材を注入し閉じた。 ②地震発生時の点検及び降雨による漏水がないことにより状態変化のないことを確認している。	①4月21日 ②4月21日～5月11日	・天井部の隙間をコーキング材にて塞ぐ処置が終了している。 ・地震発生時の点検及び降雨による漏水がないことにより状態変化のないことを確認している。 以上のことから、安全な状態であることを担保できている。	特になし	特になし	別添資料2:事象報告シート(1)参照 参考写真:Pu-2⑤参照

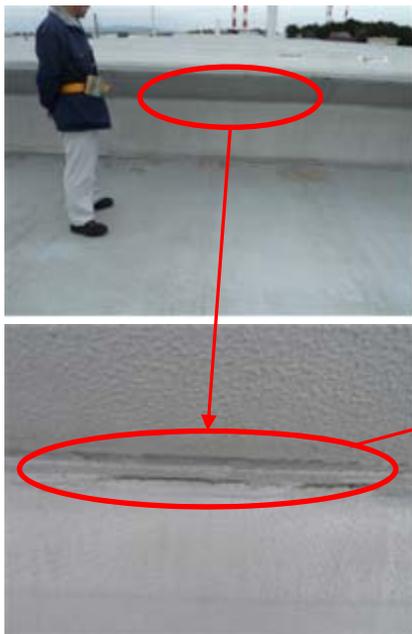
屋外から見た隙間箇所
(最大 長さ5mm、幅1mm程度)

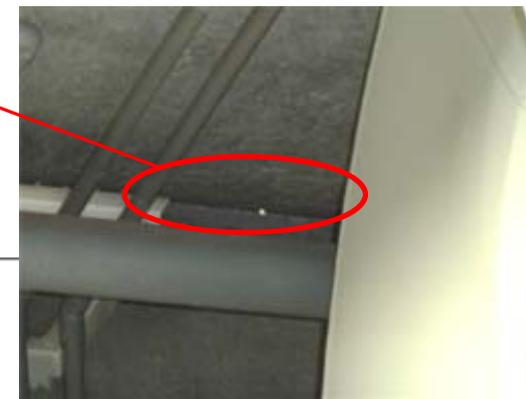
フィルタ室側から見た隙間箇所

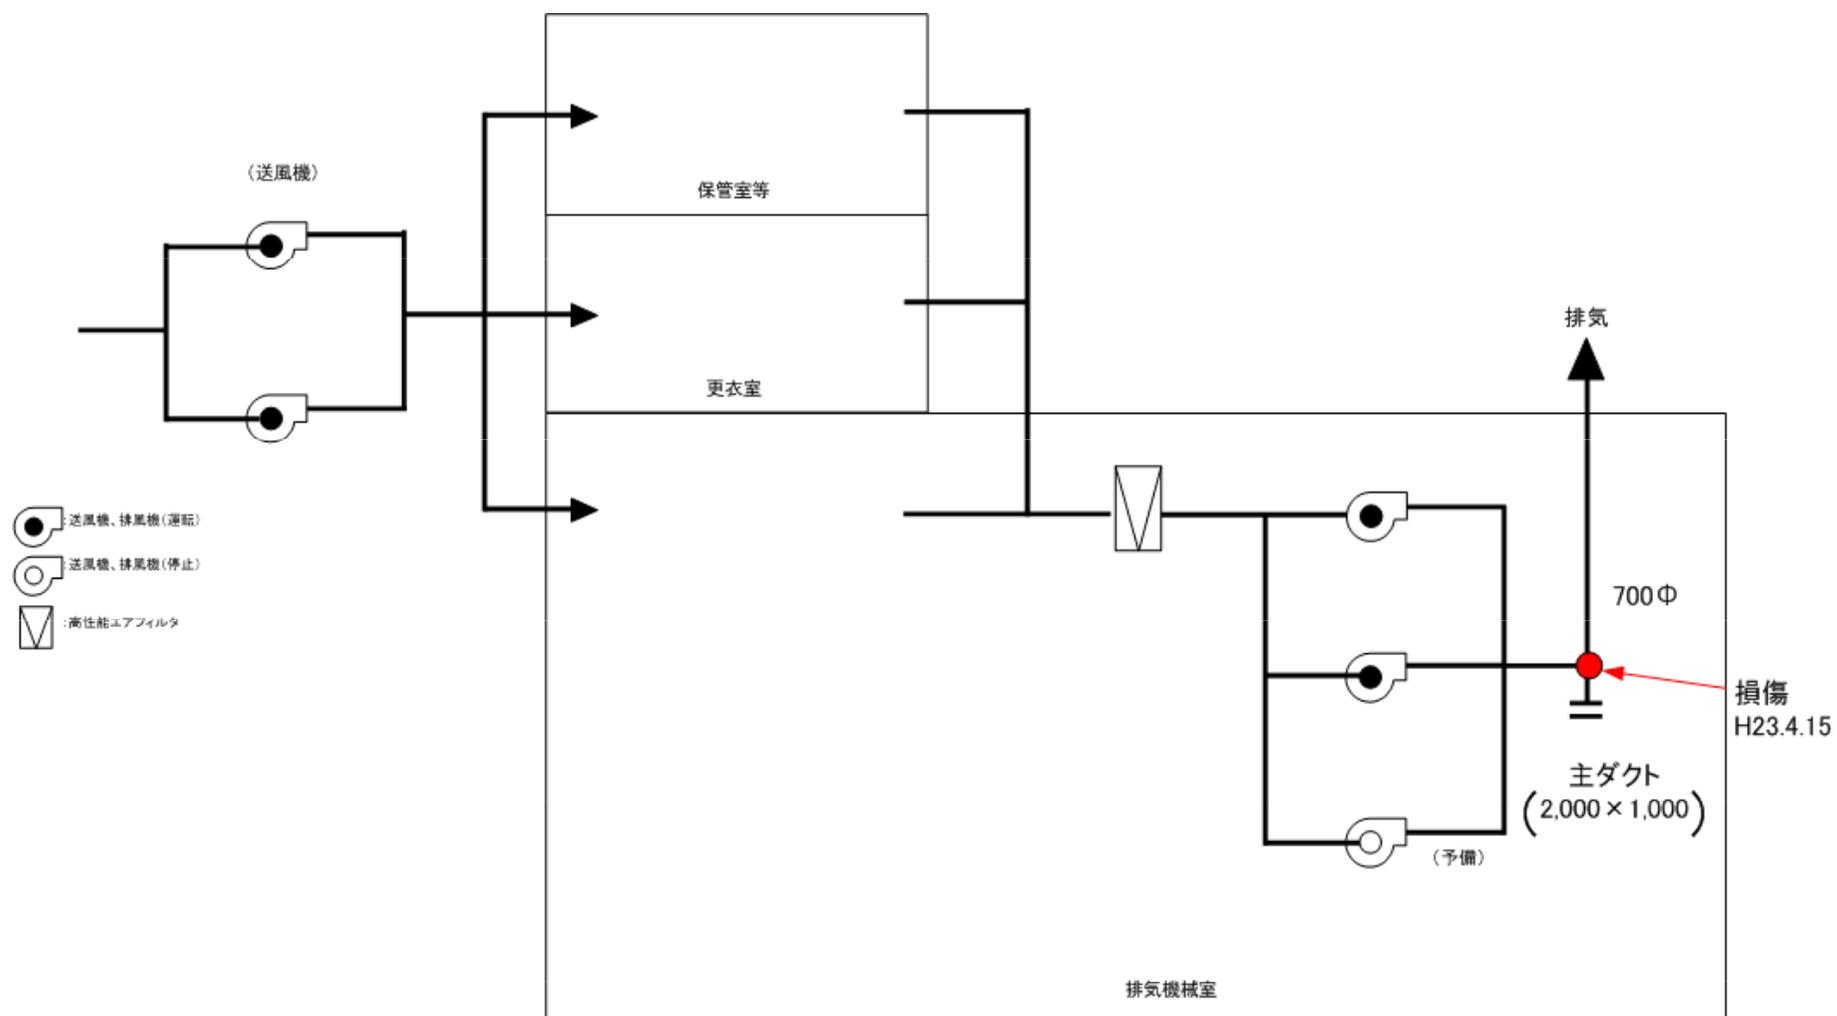
第2PWSF① 室内系の排気系統ダクト損傷箇所

施設名等				地震による被害状況			現在の状況			今後の対応		備考
施設名	設備・機器名	規制区分	区域	被害状況 (汚染の有無含む)	確認の手段 (汚染確認手段含む)	確認日	応急の措置(管理)等	応急措置日	措置後の状況	復旧に必要な今後の作業 (機能確認などの点検等含む)	作業の時期 (復旧の時期)	
第二プルトリウム廃棄物貯蔵施設	第二PWSFの排気機械室における室内系排気ダクトの損傷	核燃料物質使用施設	管理区域	室内系の排気系統のうち高性能エアフィルタ及び排風機を経た後の鋼製の排気ダクトの一部が損傷(溶接ビードの亀裂)した。 (ダクトの損傷部及び周辺、並びに当該室を測定し、汚染なし)	①被害状況は、目視にて確認。 ②汚染確認は、ダイレクトサーベイ及びスミヤ法による測定:検出下限値未満 ③空气中放射性物質濃度(採取期間:4月15日～4月22日)の測定:検出下限値未満 【測定器】 ○ダイレクトサーベイ:α線シンチレーションサーベイメータ ○スミヤ法、空气中放射性物質濃度:α線用放射能測定装置	①4月15日 ②4月18日 ③4月26日	①損傷箇所の目張り養生を行うとともに、損傷部の拡大防止のため支持サポートに固定する応急の措置を実施した。 ②日常点検にて状態変化のないことを確認している。	①4月18日 ②4月18日～5月11日	・日常点検にて状態変化のないことを確認している。 ・損傷箇所の閉止措置等の応急処置が終了している。 以上のことから、安全な状態であることを担保できている。	損傷箇所の補修工事を実施する。	未定	参考写真:第2PWSF①参照

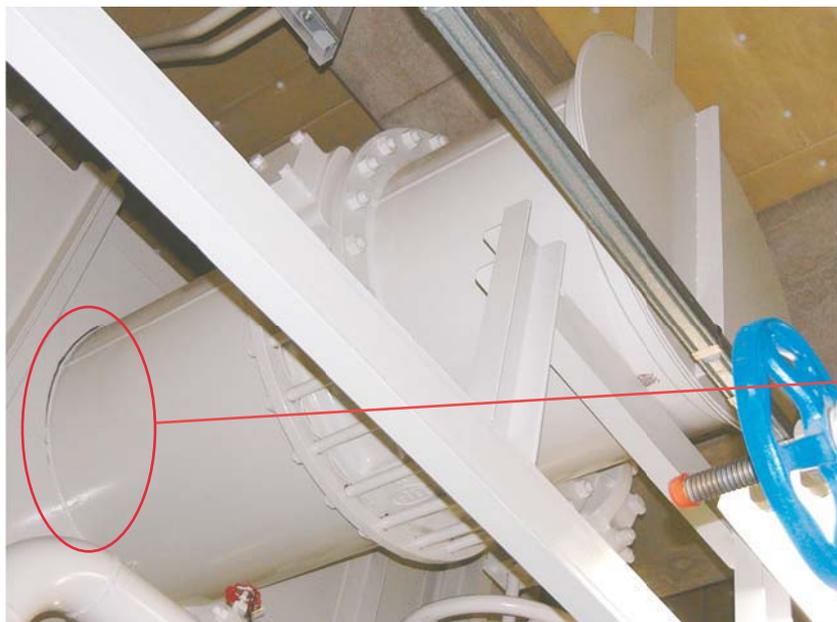
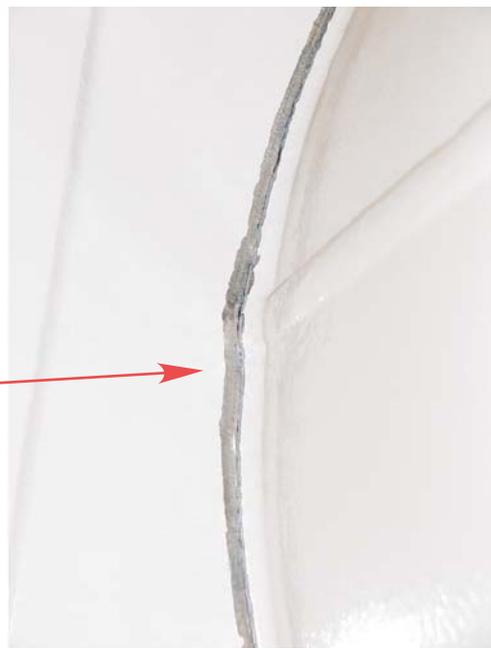
処置前

第2PWSF① 第2PWSF室内系の排気ダクト損傷
