原子力機構における東日本大震災の 被災状況について

平成 23 年 4 月 28 日

独立行政法人日本原子力研究開発機構

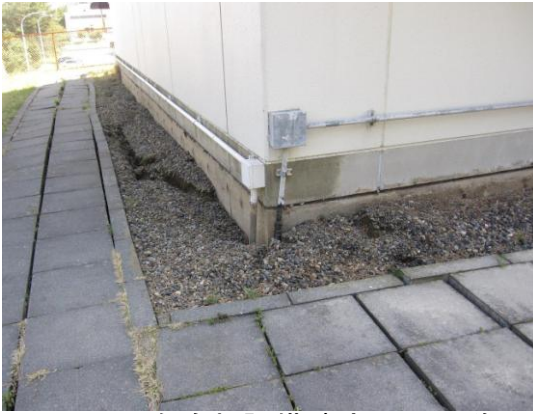
JRR-3 二次冷却設備建家周辺の陥没

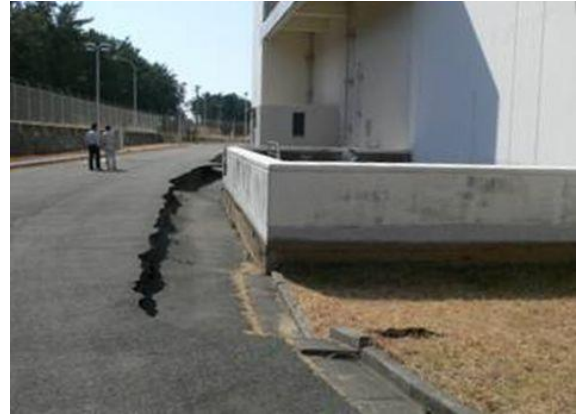
NUCEF実験棟周辺の陥没

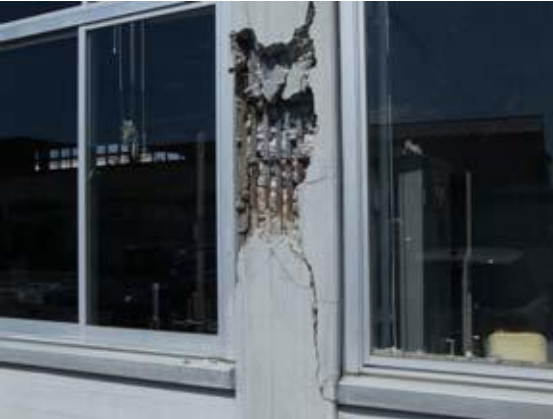
南側

○工場(余震による倒壊の可能性があるため使用停止とした)

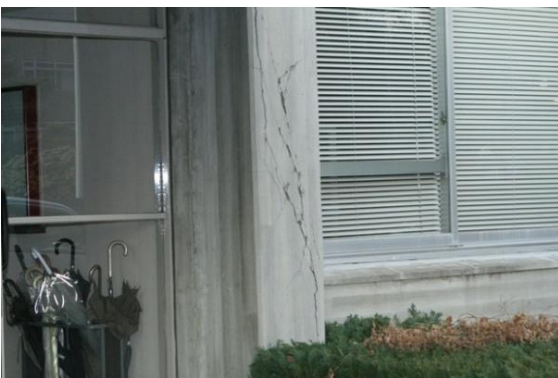
南側 柱ひび割れ

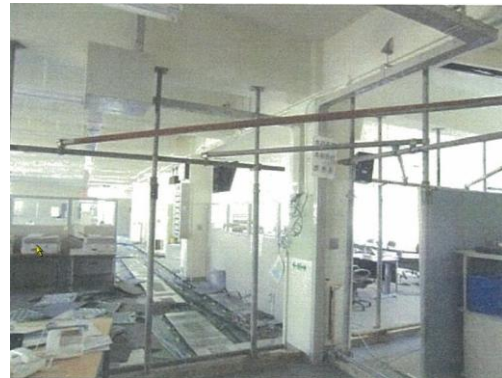
室内の倒壊防止

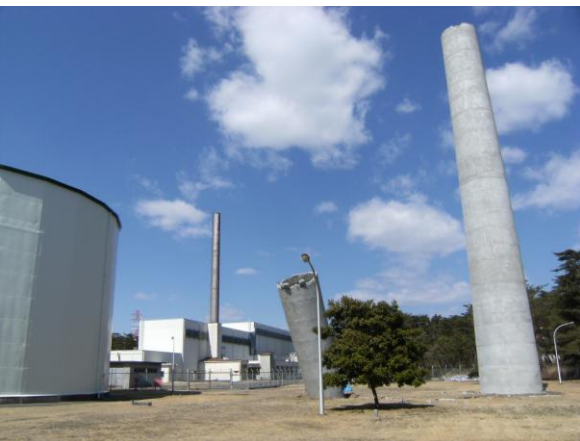
JRR-2 排気筒及び倒壊部分
(廃止措置中のため核燃料物質はない)

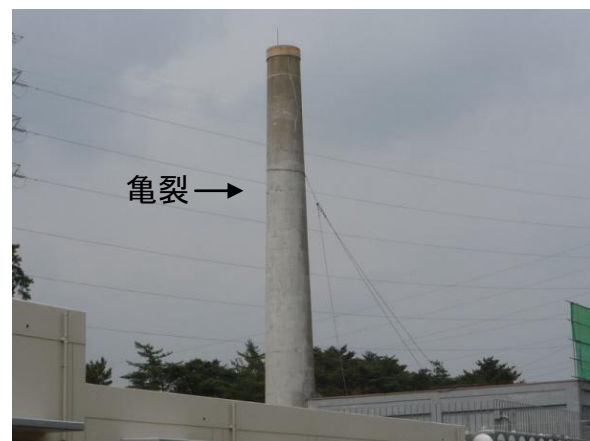
第1ボイラー(停止中)煙突の亀裂及び支線
(支線張りを行い、国道 245 号線側への倒壊を防止)
煙突部分については 4 月 19 日撤去終了

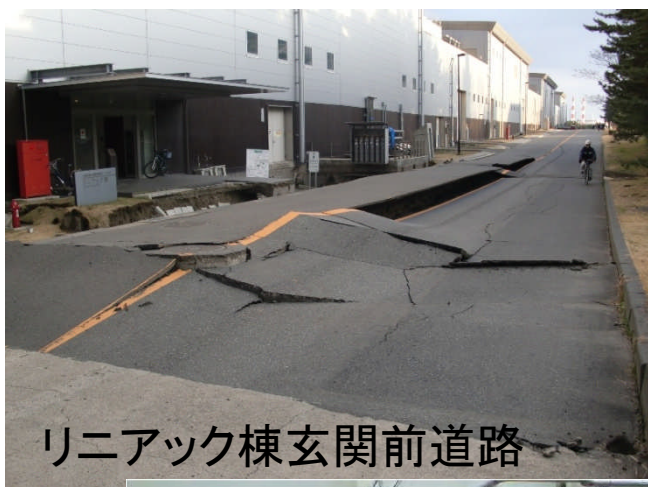
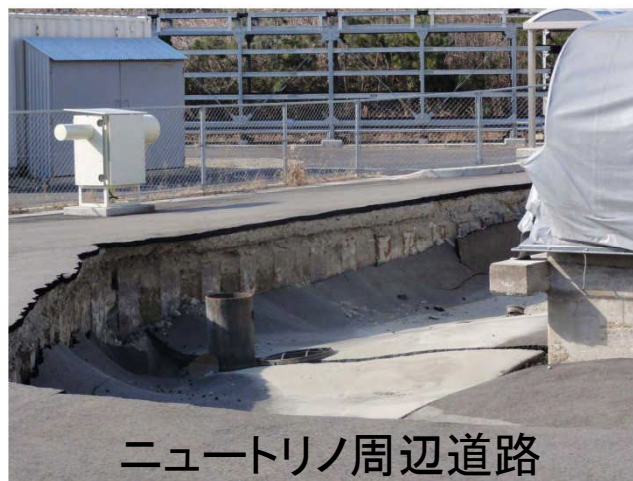
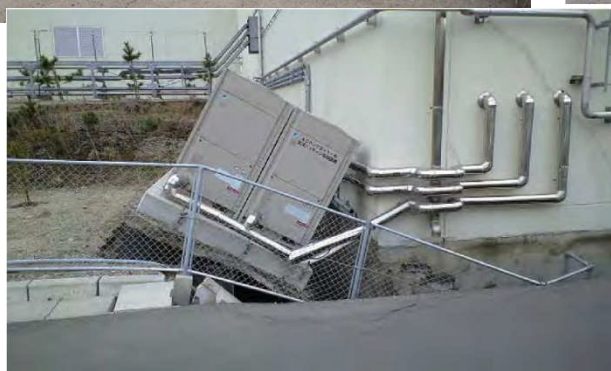
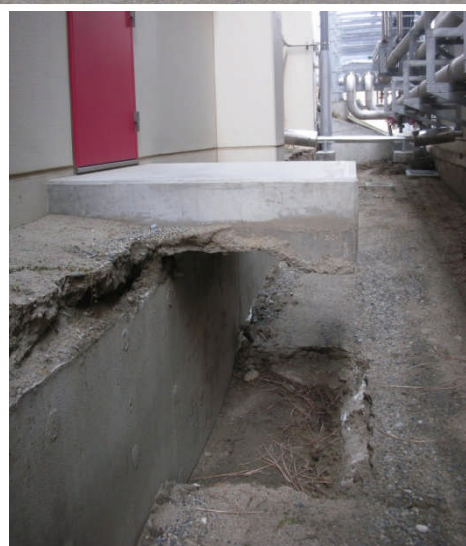
- J-PARCセンター地区では、道路の陥没、建物周辺の沈下が激しい。主要建物は岩盤まで多数の杭を設置しているため大きな被害はないが、隣接して設置した電源室や冷却機械室などの周辺建物に、沈下や壁・天井の破損などの被害がある。

1. 道路や建物周辺の陥没

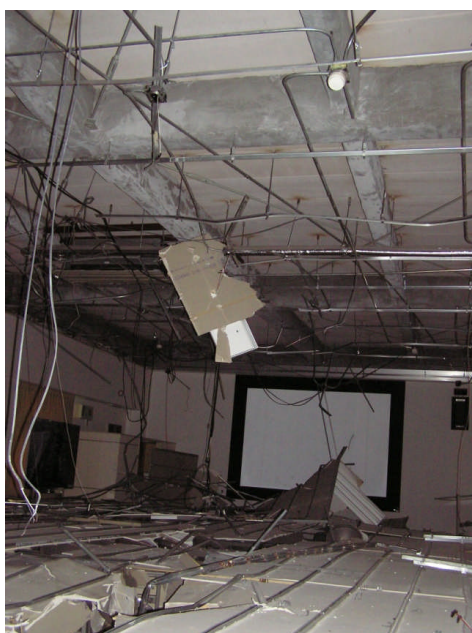
- 当時、松戸市から 40 名ほどのお客様がJ-PARCを見学中。会議室で概要説明時に天井部分が全て落下した。机の下に潜らせた直後に落下したので、怪我もなく全員を無事救出。
- 多くの外国人研究者が滞在していたが、3/13 までに全員をつくばや成田へ送り届けた。

2. 見学者説明の会議室 (JRR-1講義室)の天井落下

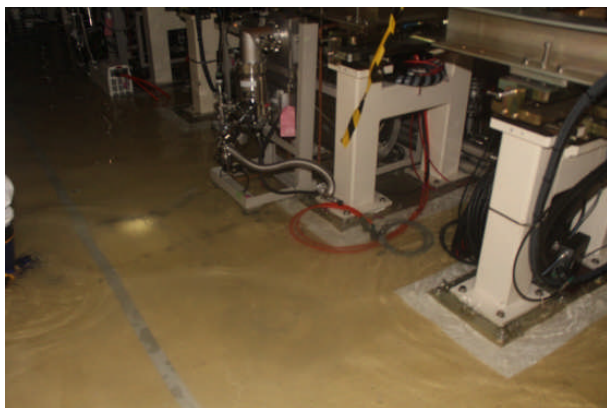
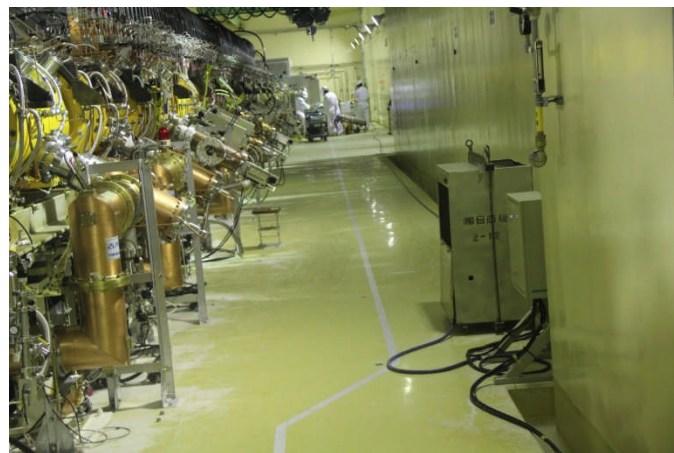
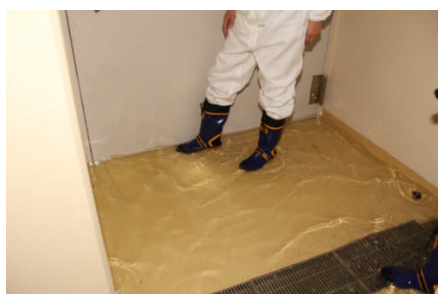
- 地下トンネル内に設置した加速空洞や電磁石等の転倒、損傷はなし。
- トンネル内床面等の亀裂から地下水が多量に漏水、排水作業継続。トンネル内に除湿器 6 台を搬入して除湿中。
- 加速器の電流モニター(CT)が破損し、そこから真空リーク。CTは取り外して詳細調査を継続。ベロ一部も一部変形、破損。

トンネル内
地下水漏洩

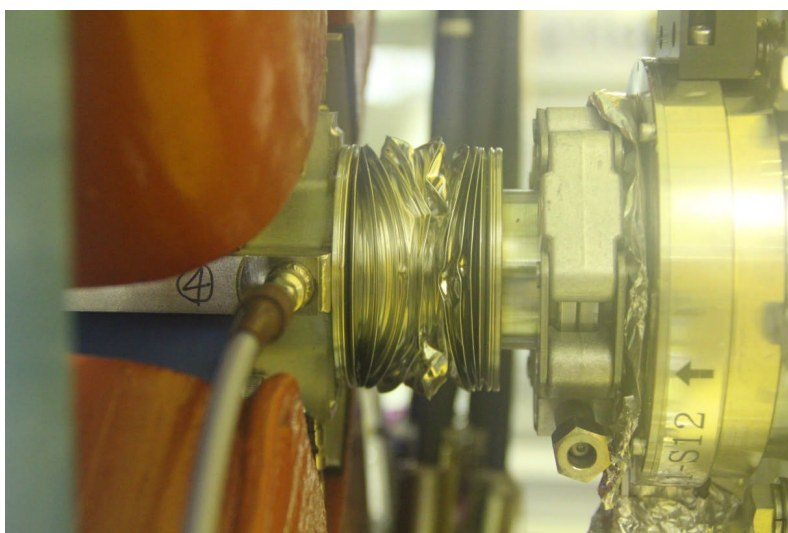
変形したベロ一部

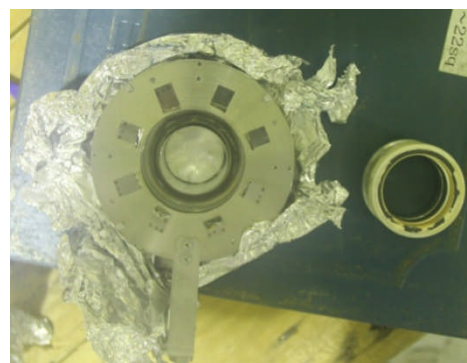
破損したCT(電流器)

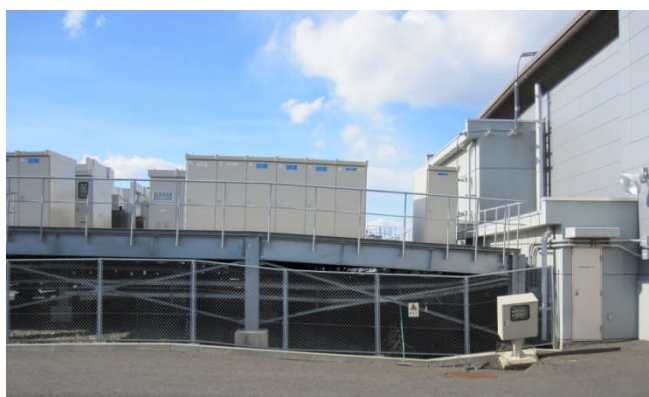
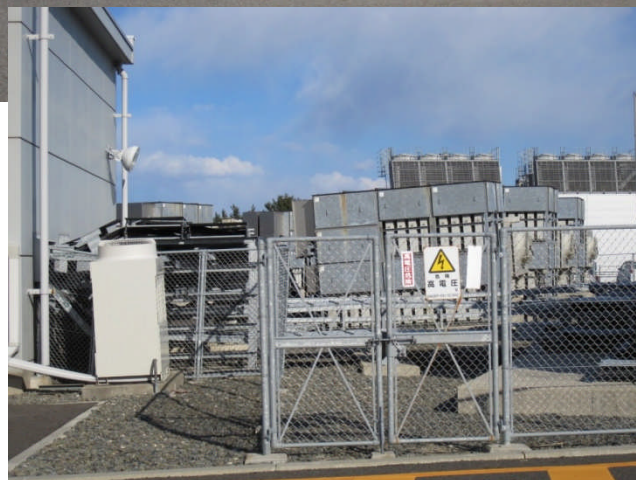
- 建物周囲の電源ヤードの損壊が激しい。高圧受電盤が傾斜。安全が確認されるまで受電を停止し、非常用発電機を設置して照明や調査のための電源を確保。電源ケーブルの確認や機器の一時撤去も必要。今後の復旧作業に大きな障害。
- 地下トンネル内に設置した電磁石などは目視では大きな損傷は見られない。真空もほぼ健全であることを確認。今後詳細な調査を継続する。

機器が傾いた電源ヤード→

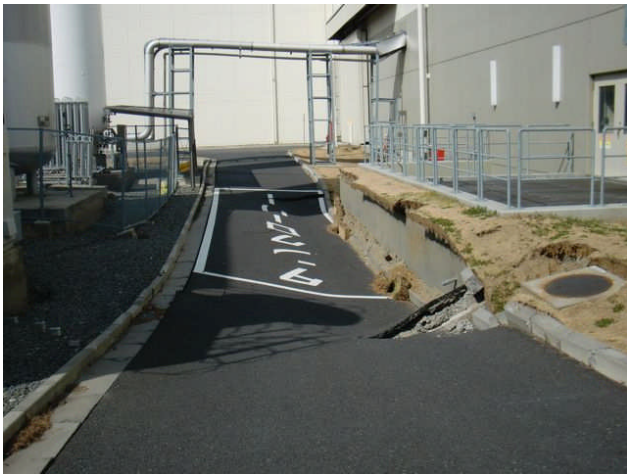
- 建物周囲の陥没が激しい。給排水の配管などは一部断裂。実験ホール内などの壁にも亀裂多数。屋上冷却塔、屋外ガスタンク等が傾斜。
- 実験ホールに設置した中性子ビームライン(BL)は概ね健全であるが、西側や東側に増設したBL建家は全体に陥没。一部のBLには大きな影響がある。
- 実験ホールでは、ターゲット周囲の補助遮蔽体にずれが生じた。点検や再組み立てのため4千トンの遮蔽体解体が必要。ミュオン部も健全性調査のため、3千トンの遮蔽体の移動が必要。
- ターゲット台車がレール上で約30cmずれ。ターゲットを引き出し、ベロ一部が伸びていることを確認。今後ターゲット交換が必要。中性子シャッター部にも真空リーク。

MLF建物周囲の陥没

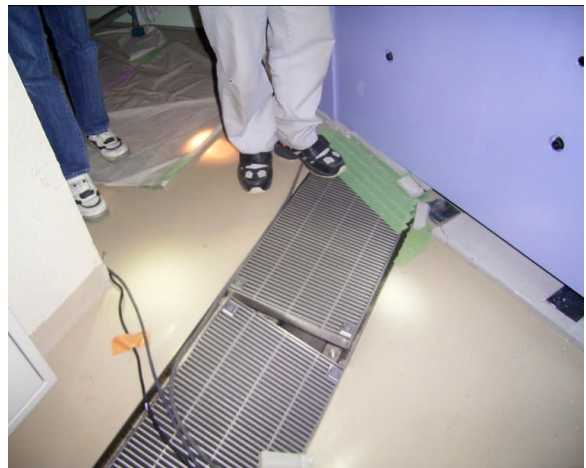
西側増設建物部の段差

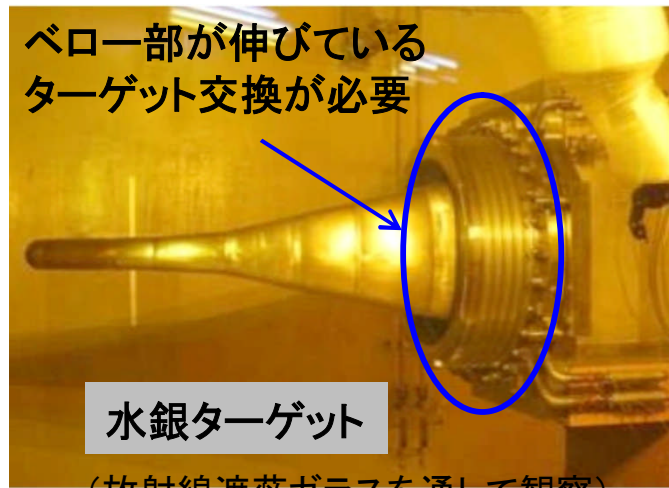
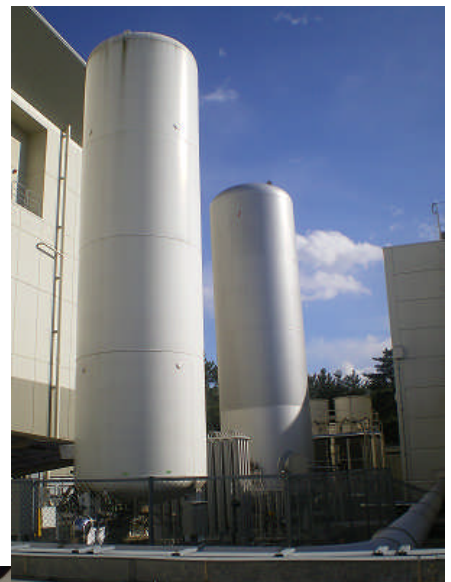
液体窒素タンクの傾き

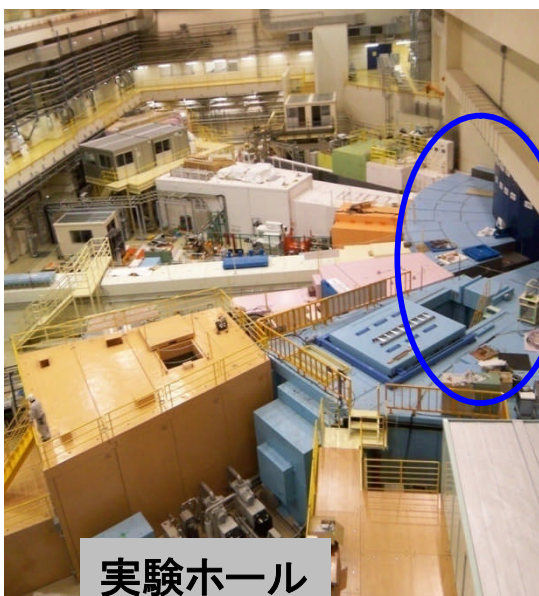
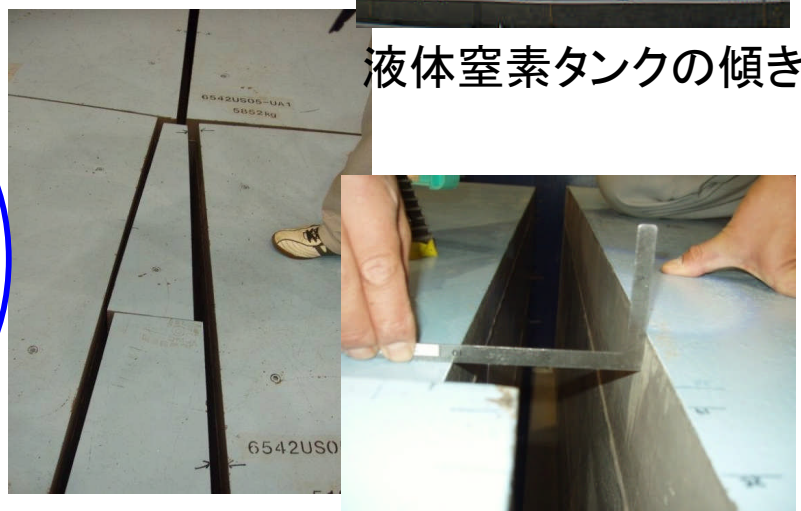
ターゲット周囲を囲む放射線遮蔽体
コンクリートブロックのずれ

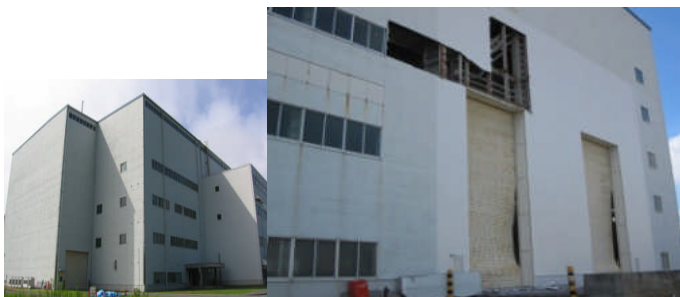
建屋の北側、南側の外壁が破損

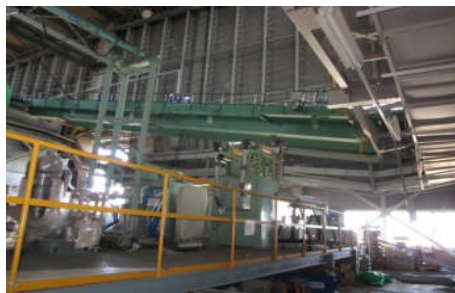
20 t クレーンの落下

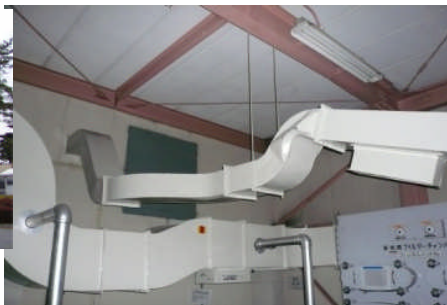
排気機械室給気ダクトの損傷。
施設の換気には影響なし

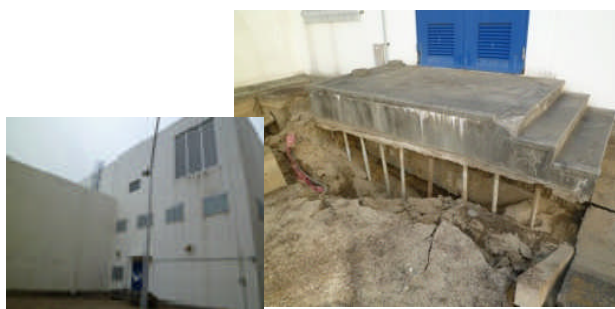
【アスファルト固化体貯蔵施設】

出入口部の地盤が0.5m程度陥没

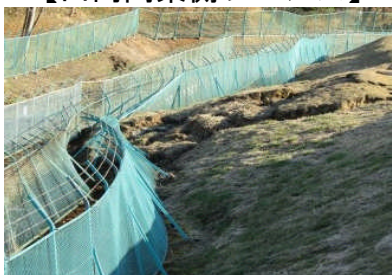
【田向門東側フェンス】

地滑りにより損傷

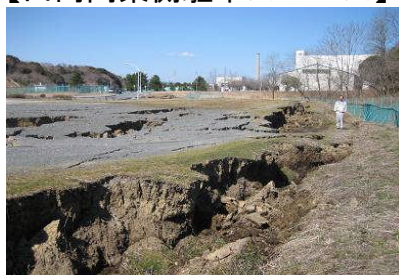
【田向門東側駐車スペース】

複数の地割れ

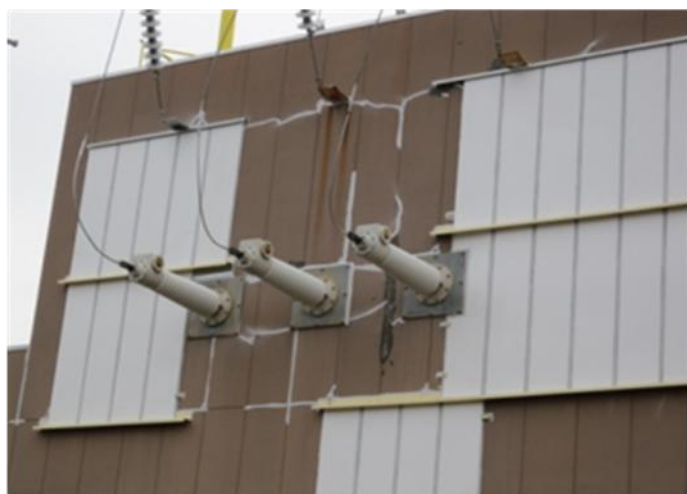
南受電所や浄水場が損傷したが、応急措置を行い、給電及び給水を再開した。

南受電所の応急措置

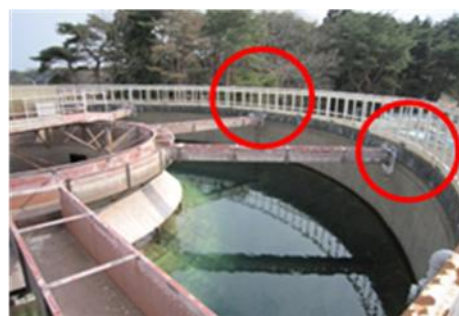
浄水場の固定治具一部損傷

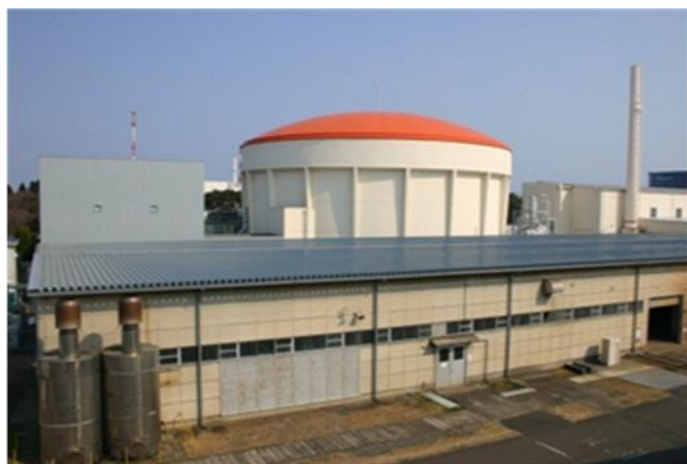
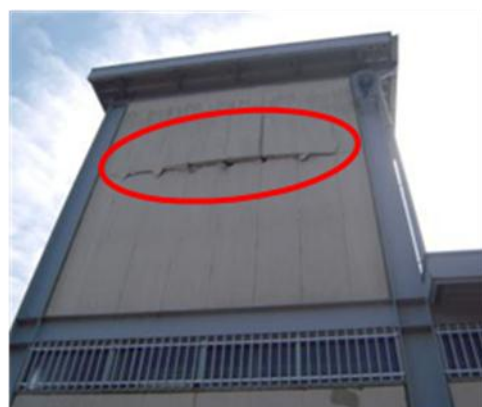
附属管理施設外壁破損

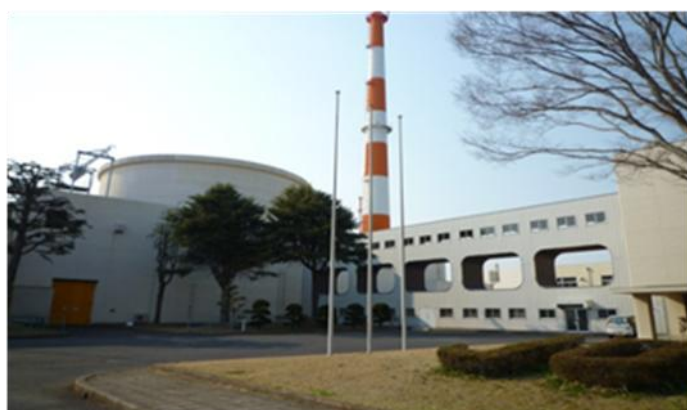
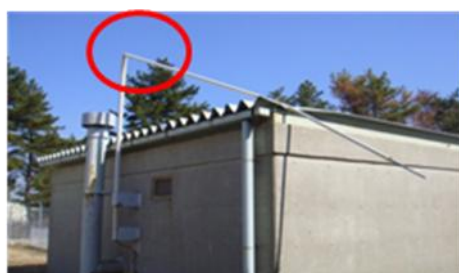
危険物倉庫避雷針破損

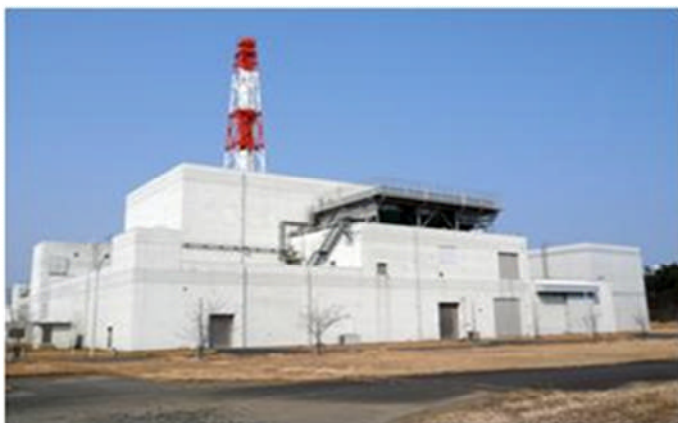
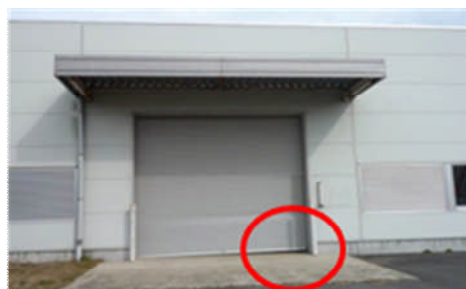
放射性廃棄物保管施設
附属建家入口シャッター破損

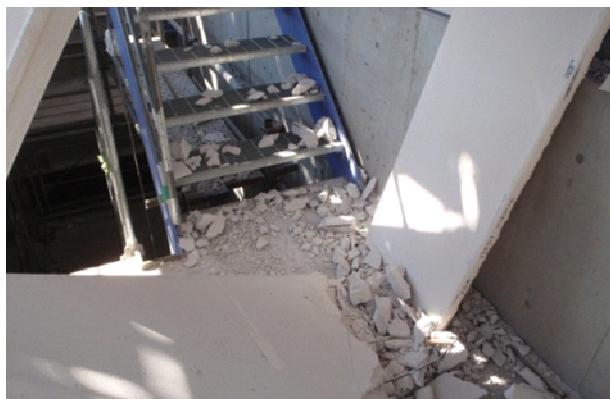
建家間仕切り壁の損傷

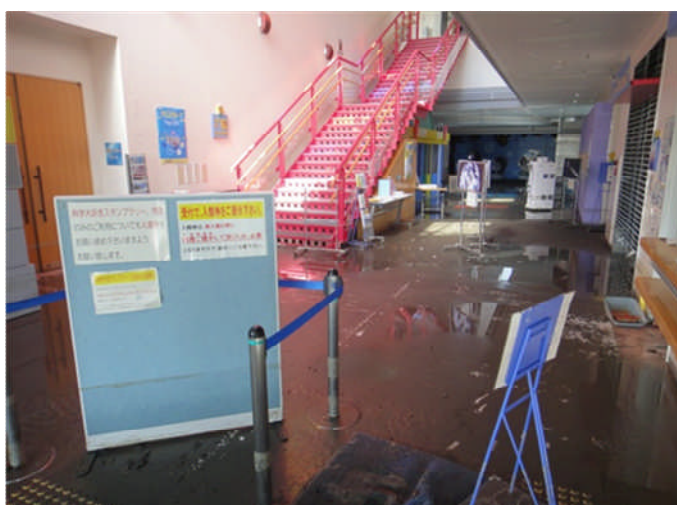
館内の被災後の状況

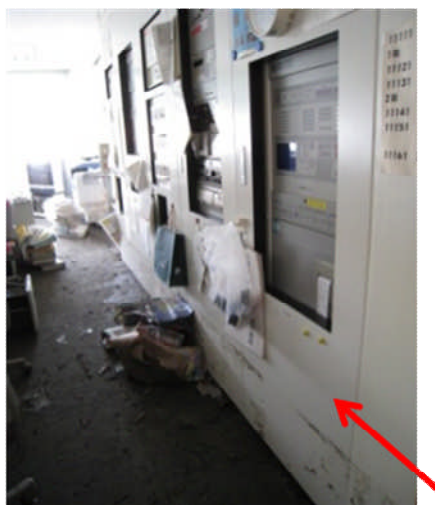
館内制御機器の浸水跡

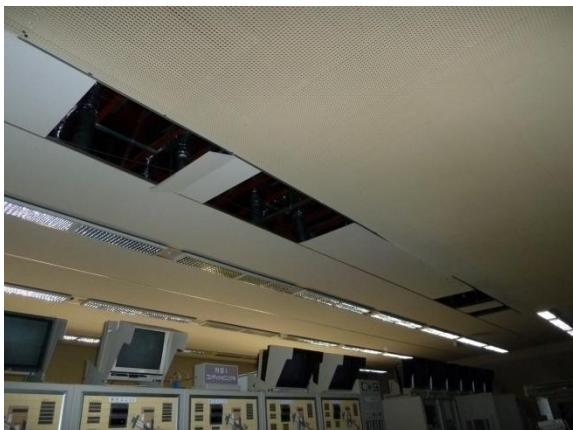
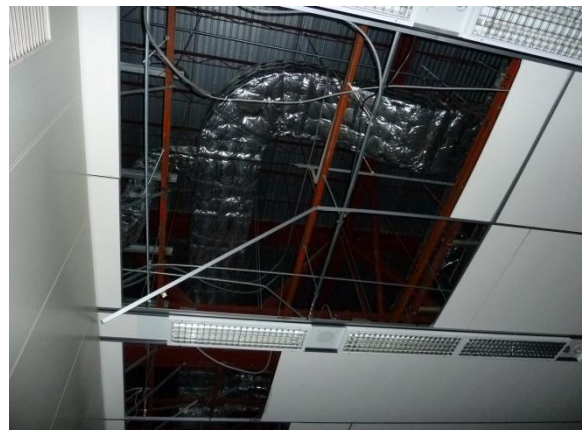
○JT-60 制御棟

天井板の落下

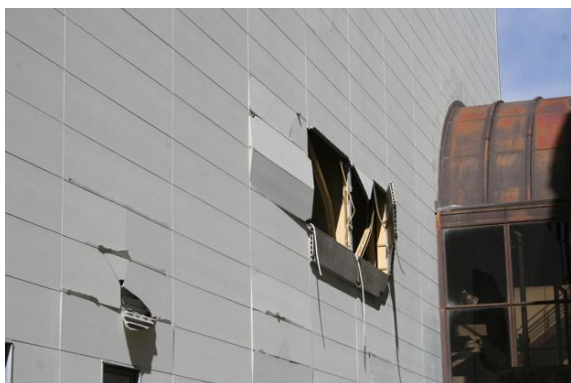
○実験準備棟
外壁の落下

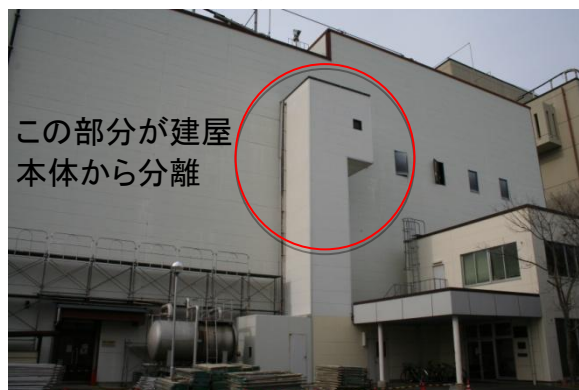
エレベータ部分の建屋からの分離

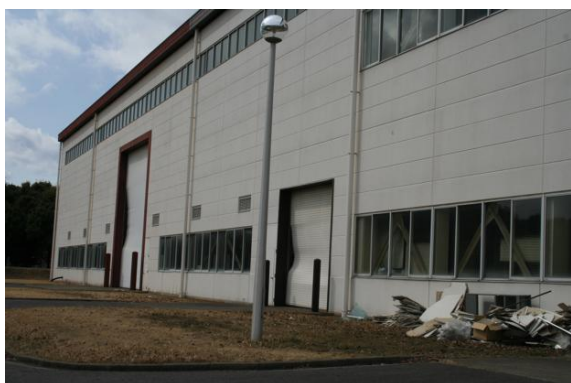
○付属実験棟
シャッターの損傷

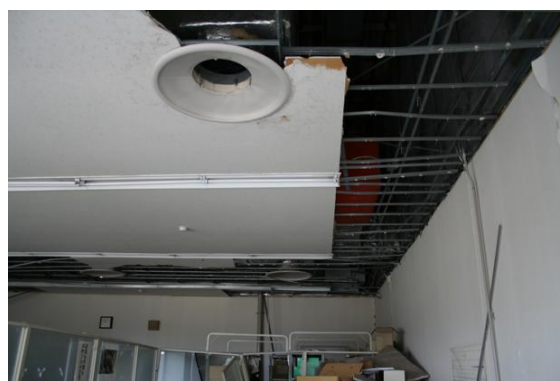
天井板の落下

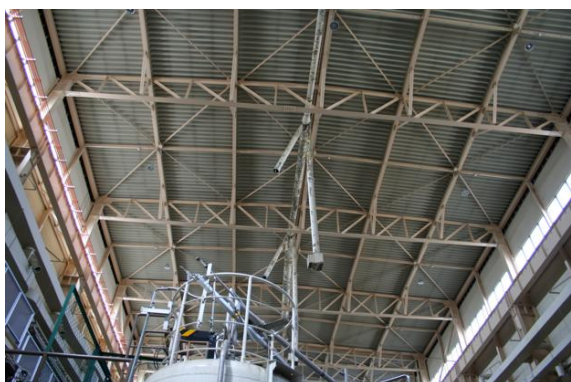
○第一工学試験棟
天井ダクトの落下

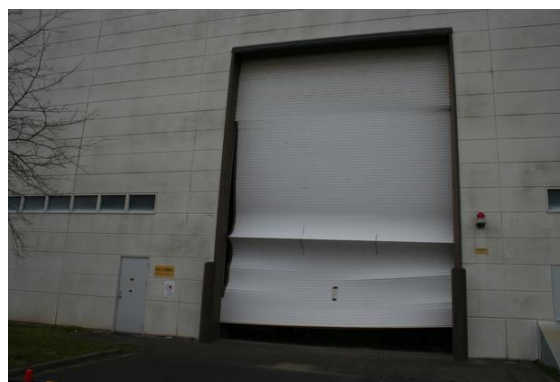
シャッターの損傷

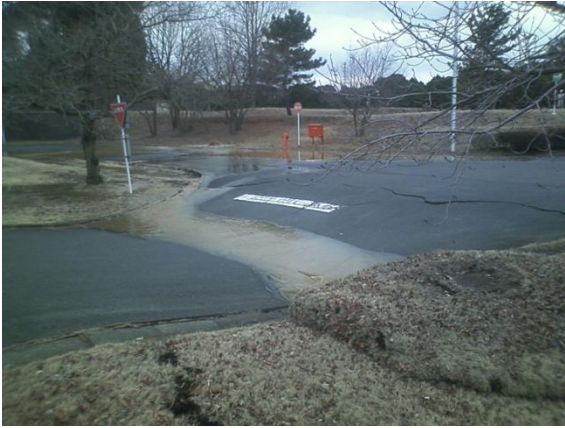
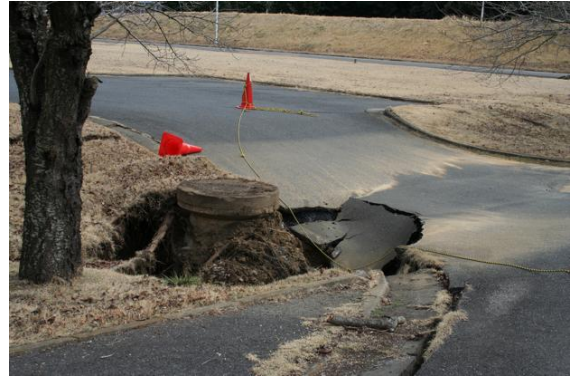
○その他
構内道路の陥没

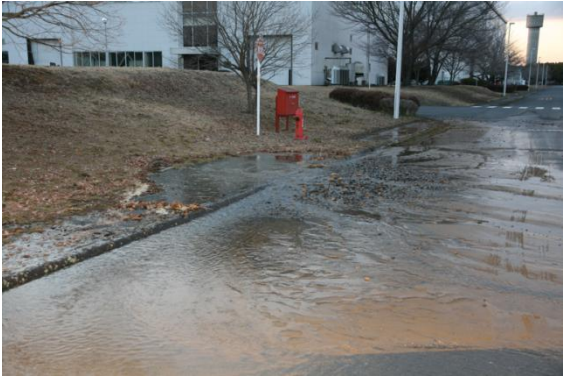
構内配水管(工業用水)の損傷

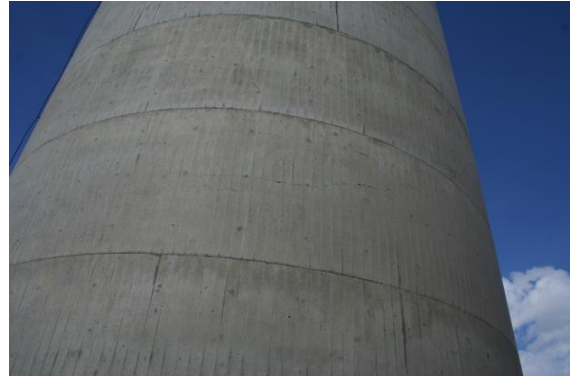
排水処理施設排水塔の円周方向の亀裂
