平成 23 年（2011 年）東北地方太平洋沖地震後の  
 独立行政法人日本原子力研究開発機構東海研究開発センター  
 核燃料サイクル工学研究所再処理施設の健全性に係る  
 詳細な点検・評価の結果について（概要）

平成 25 年 9 月 27 日  
 日本原子力研究開発機構  
 核燃料サイクル工学研究所

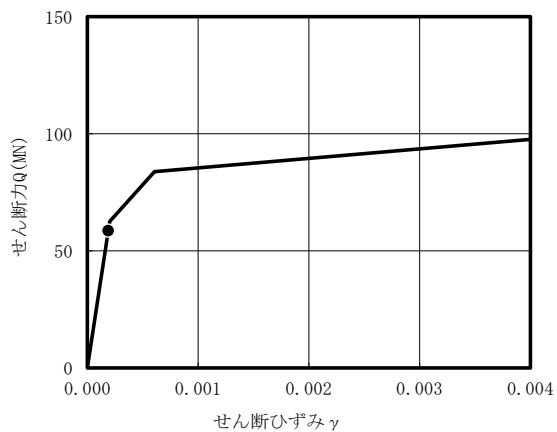
分離精製工場  
(5階、東西方向)

Sクラス相当の建物・構築物について、観測記録を基に入力地震動を作成し、地震応答解析を実施した結果、分離精製工場、プルトニウム転換技術開発施設、高放射性廃液貯蔵場、ガラス固化技術開発棟、ガラス固化技術管理棟及び第二中間開閉所については、せん断ひずみ（変形）が小さく、最大でもせん断スケルトン曲線（せん断力とひずみの関係を表した曲線）の第1折れ点から第2折れ点の間に位置しており、大きく塑性変形する領域に達しておらず、おおむね弾性範囲にあることを確認した（図-1(1)参照）。ユーティリティ施設については、免震構造であることから、上部構造のせん断ひずみと免震層の変形量について確認した結果、いずれも評価基準を満足しており（表-1参照）、弾性範囲にあることを確認した。中間開閉所については、せん断ひずみ（変形）が大きく、弾性範囲を超える結果が得られた（図-1(2)参照）ことから、追加点検等を実施した。その結果、構造強度上問題となるひび割れが無いことを確認した。

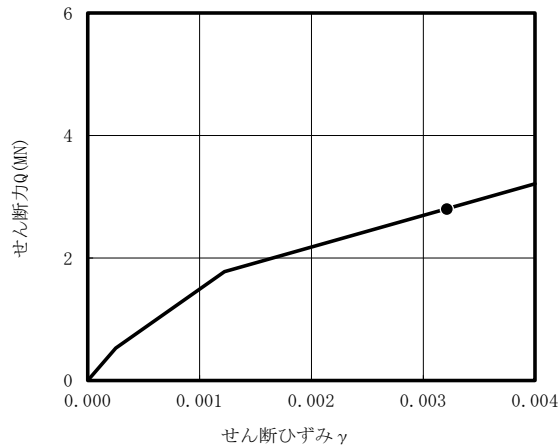
中間開閉所  
(建家北側1階、東西方向)

中間開閉所の地震応答解析では、弾性範囲を超える結果が得られたが、追加点検等で構造強度上問題となるひび割れが無いことを確認している。また、中間開閉所については、耐震補強工事を計画している段階で本地震を受けたが、その後、耐震補強工事を実施済み（平成24年9月完了）であり、中間開閉所の健全性は十分に確保されていると考えられる。
