平成 23 年（2011 年）東北地方太平洋沖地震後の  
独立行政法人日本原子力研究開発機構  
東海研究開発センター核燃料サイクル工学研究所  
再処理施設の健全性に係る  
詳細な点検・評価の結果について

平成 25 年 9 月 27 日

独立行政法人日本原子力研究開発機構  
東海研究開発センター  
核燃料サイクル工学研究所

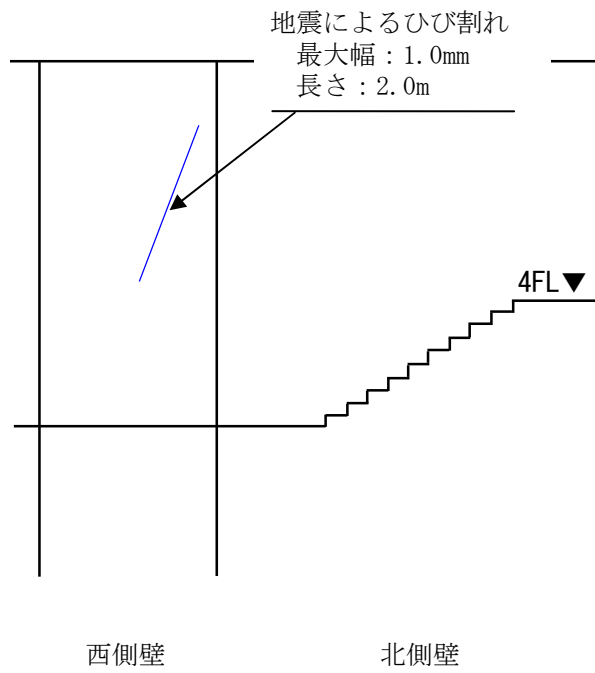
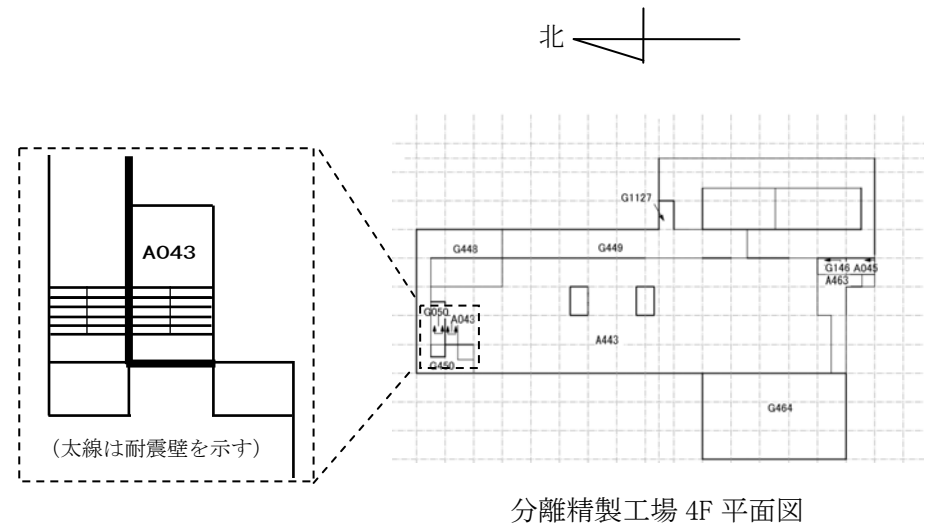
図 3.1-1 ひび割れの発生状況 分離精製工場 (4F A043 室)

- 大部分のひび割れは、日本建築防災協会「震災構築物の被災度区分判定基準および復旧技術指針」（以下、「復旧技術指針」という）において、エポキシ樹脂の注入等による簡易な補修が可能とされている幅 1.0mm 未満のひび割れであった。
- S クラス相当の建物・構築物である分離精製工場で 1 箇所（最大幅 1.0mm、長さ 2.0m 程度）、主排気筒で 1 箇所（最大幅 1.0mm、長さ 13.3m 程度）、最大幅 1.0mm のひび割れが認められた（図 3.1-1～図 3.1-2 参照）。また、S クラス相当以外となるトレンチ内に 2 箇所（最大幅 1.0mm、長さ 2.0m 程度及び最大幅 1.2mm、長さ 0.7m 程度）、最大幅 1.0mm～1.2mm のひび割れが認められた（図 3.1-3～図 3.1-4 参照）。これらについては復旧技術指針に従い補修方法を検討した結果、エポキシ樹脂の注入等で補修可能なものであった。なお、これらのひ

※1：分離精製工場、主排気筒における最大幅 1.0mm のひび割れについては、樹脂の注入等で補修可能であり、補修済。

び割れについては、補修済みである。

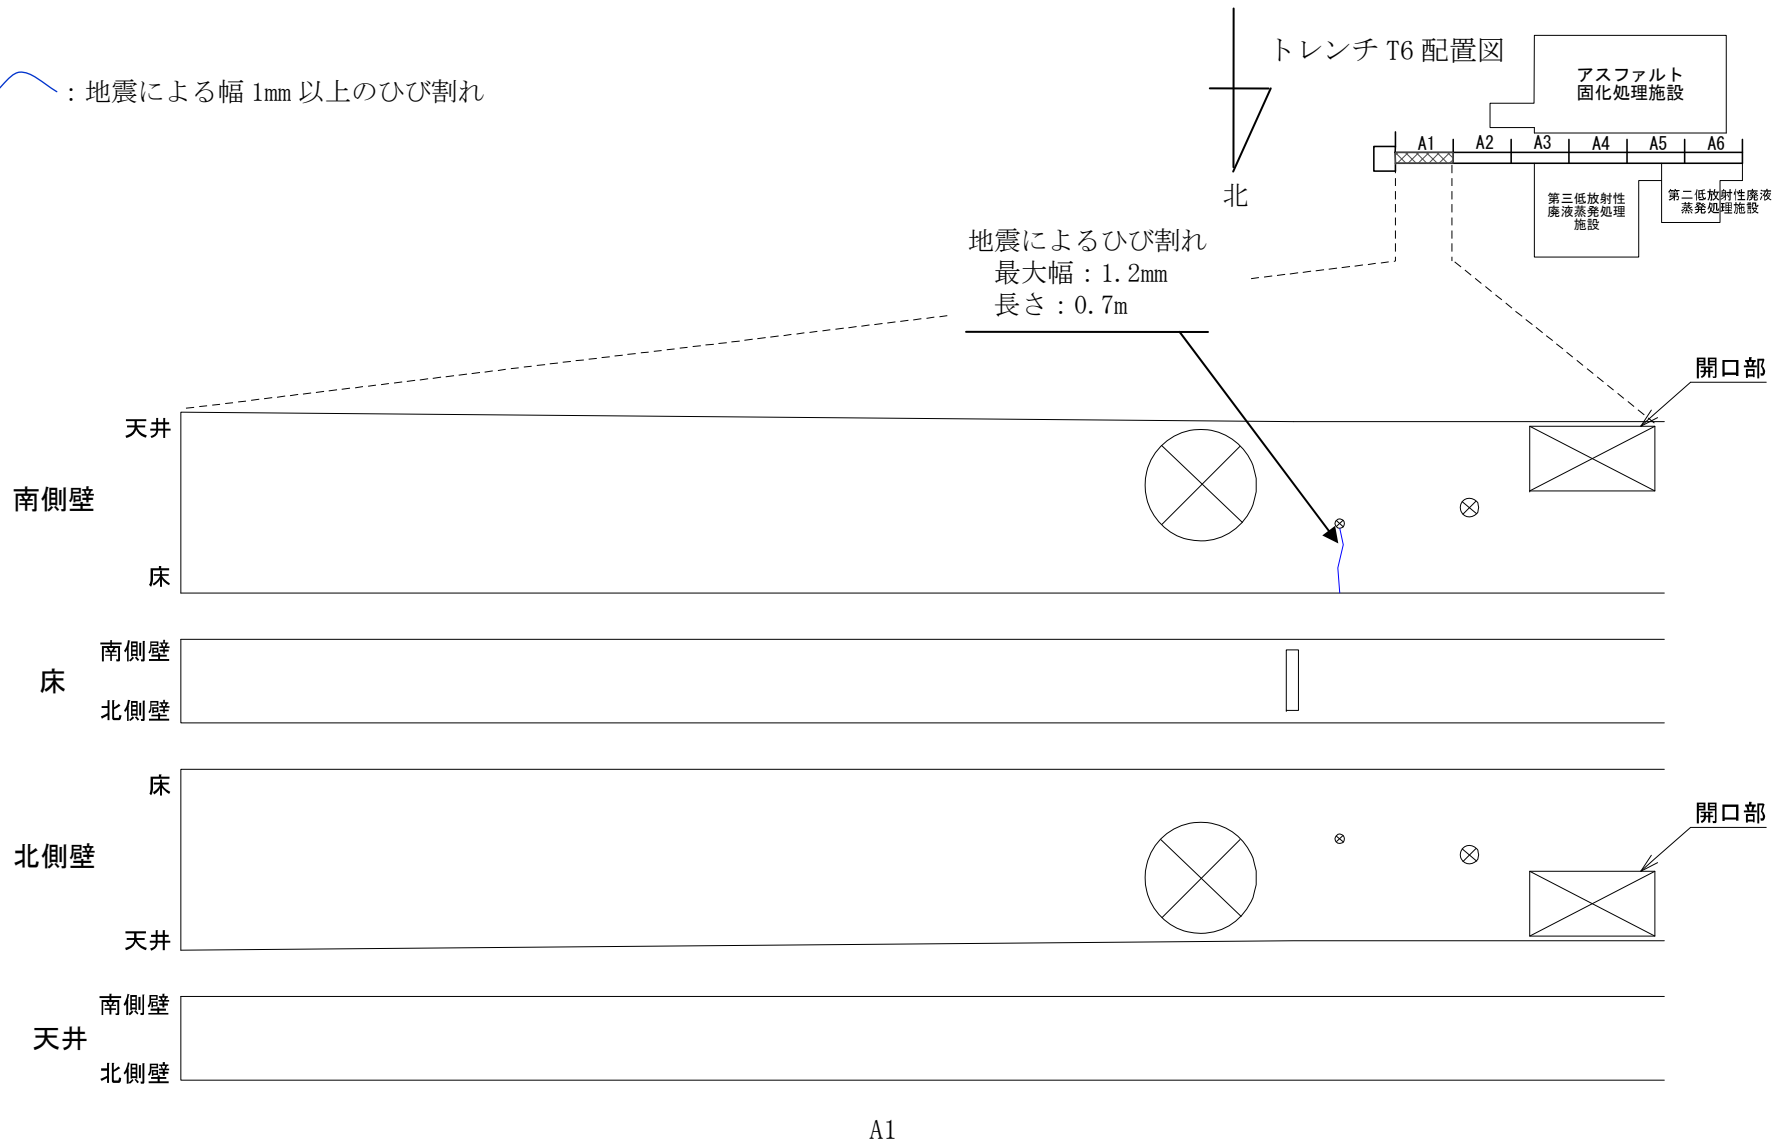
図 3.1-3 ひび割れの発生状況 トレンチ T6

※5 : トレンチ (T6、T18) 内における最大幅 1.0mm 及び 1.2mm のひび割れについては、樹脂の注入等で補修可能であり、補修済。

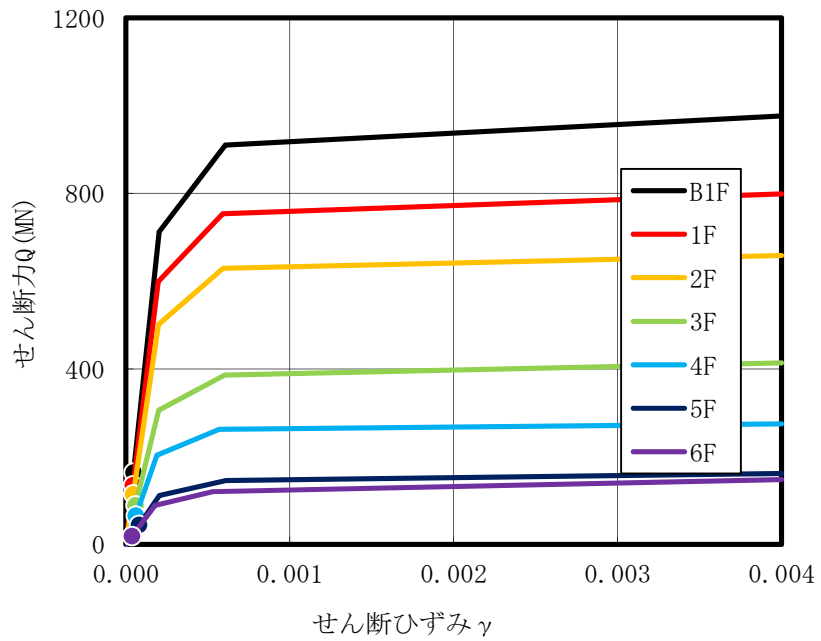
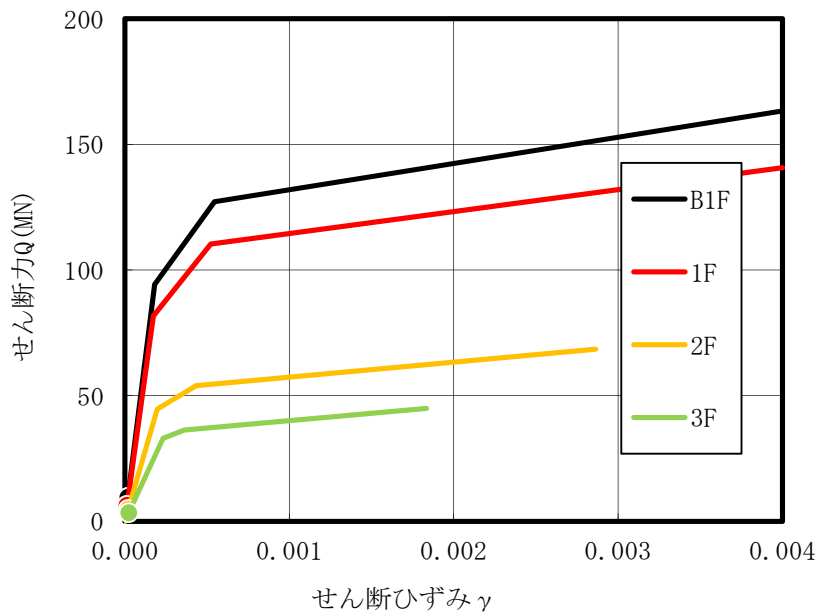
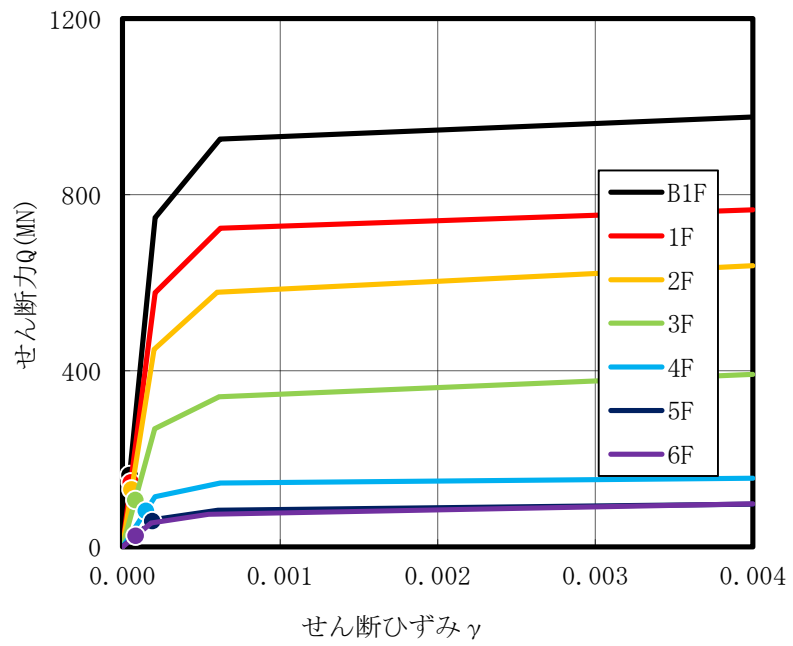
図 3.2-1 建物の地震応答解析による評価結果（分離精製工場）（1/2）

分離精製工場、プルトニウム転換技術開発施設、高放射性廃液貯蔵場、ガラス固化技術開発施設ガラス固化技術開発棟、ガラス固化技術開発施設ガラス固化技術管理棟及び第二中間開閉所については、せん断ひずみ（変形）が小さく、最大でもせん断スケルトン曲線（せん断力とひずみの関係を表した曲線）の第1折れ点から第2折れ点の間に位置しており、大きく塑性変形する領域に達しておらず、おおむね弾性範囲にあることを確認した（図3.2-1～図3.2-6参照）。ユーティリティ施設については、免震構造であることから、上部構造のせん断ひずみと免震層の変形量について確認した結果、いずれも評価基準を満足しており（表3.2-1参照）、弾性範囲にあることを確認した。中間開閉所については、せん断ひずみ（変形）が大きく、弾性範囲を超える結果が得られた（図3.2-7参照）ことから、追加点検等を実施した。その結果、構造強度上問題となるひび割れが無いことを確認した。

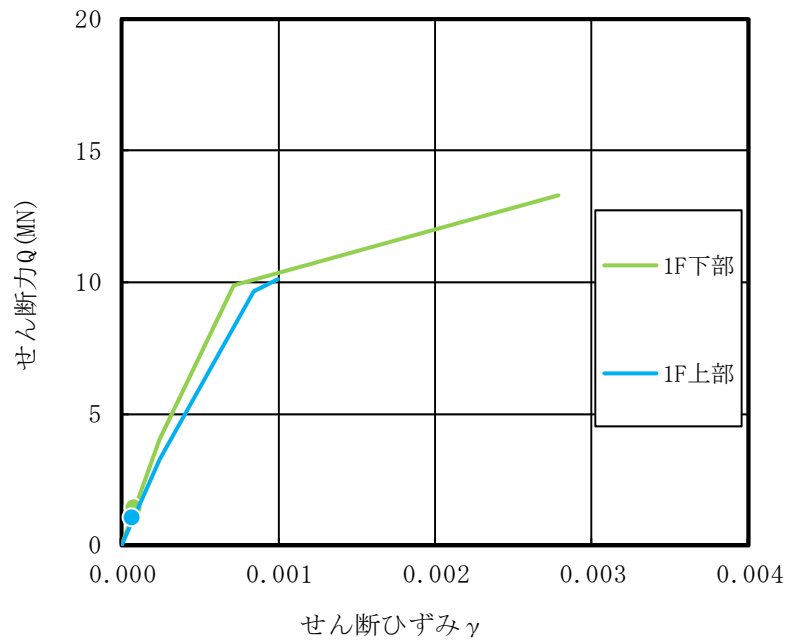
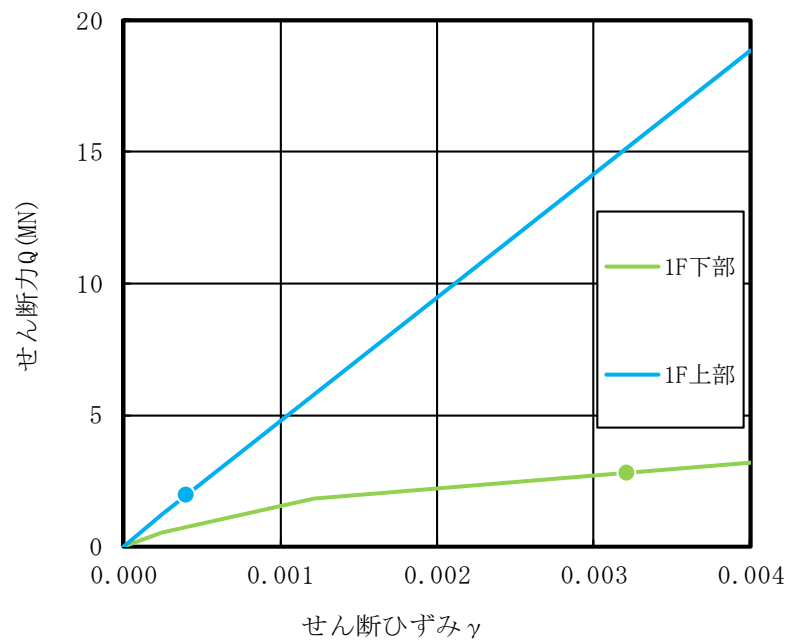
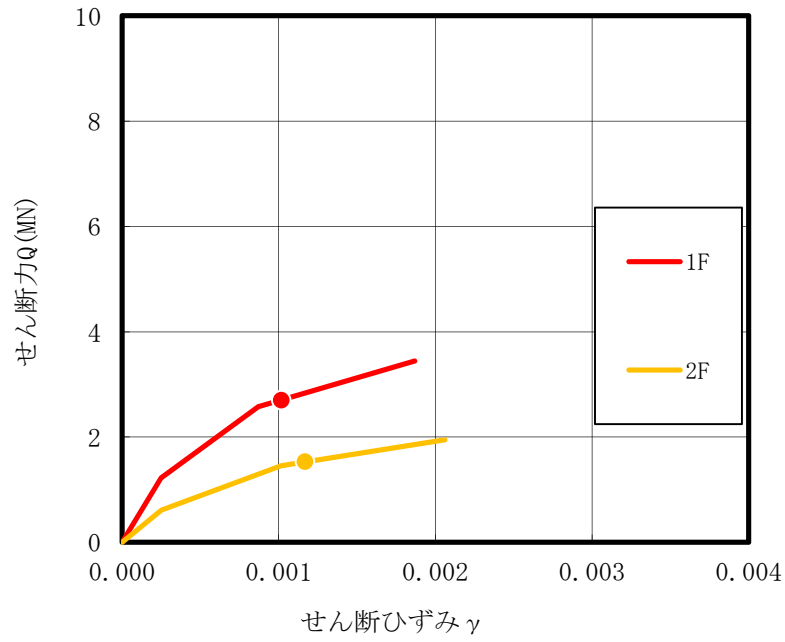
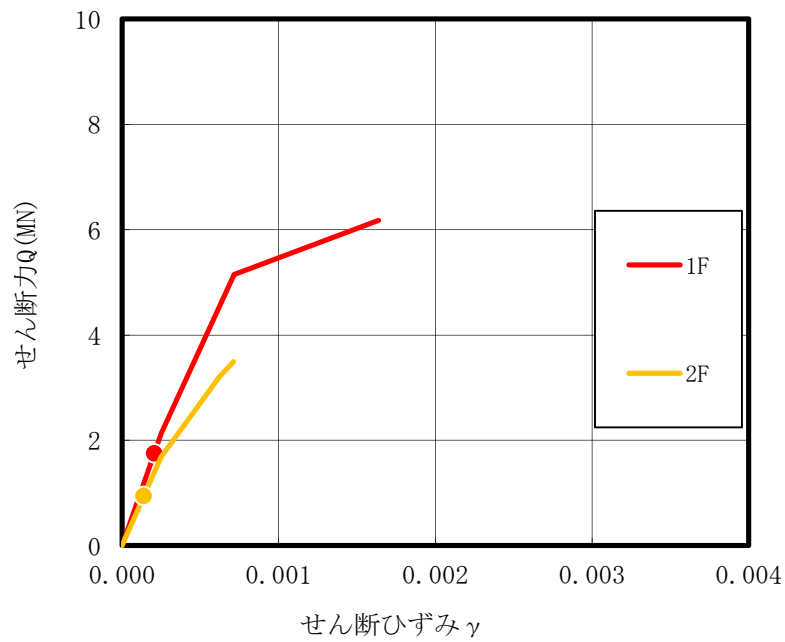
図 3.2-7 建物の地震応答解析による評価結果 (中間開閉所) (1/2)

中間開閉所の地震応答解析では、弾性範囲を超える結果が得られたが、追加点検等で構造強度上問題となるひび割れが無いことを確認している。また、中間開閉所については、耐震補強工事を計画している段階で本地震を受けたが、その後、耐震補強工事を実施済み（平成24年9月完了）であり、中間開閉所の健全性は十分に確保されていると考えられる。
