濃縮工学施設における遠心機処理設備局所排気処理装置の
排気ダクト破損について

独立行政法人日本原子力研究開発機構 人形峠環境技術センター

濃縮工学施設 OP-1 主棟 (核燃料物質使用施設)

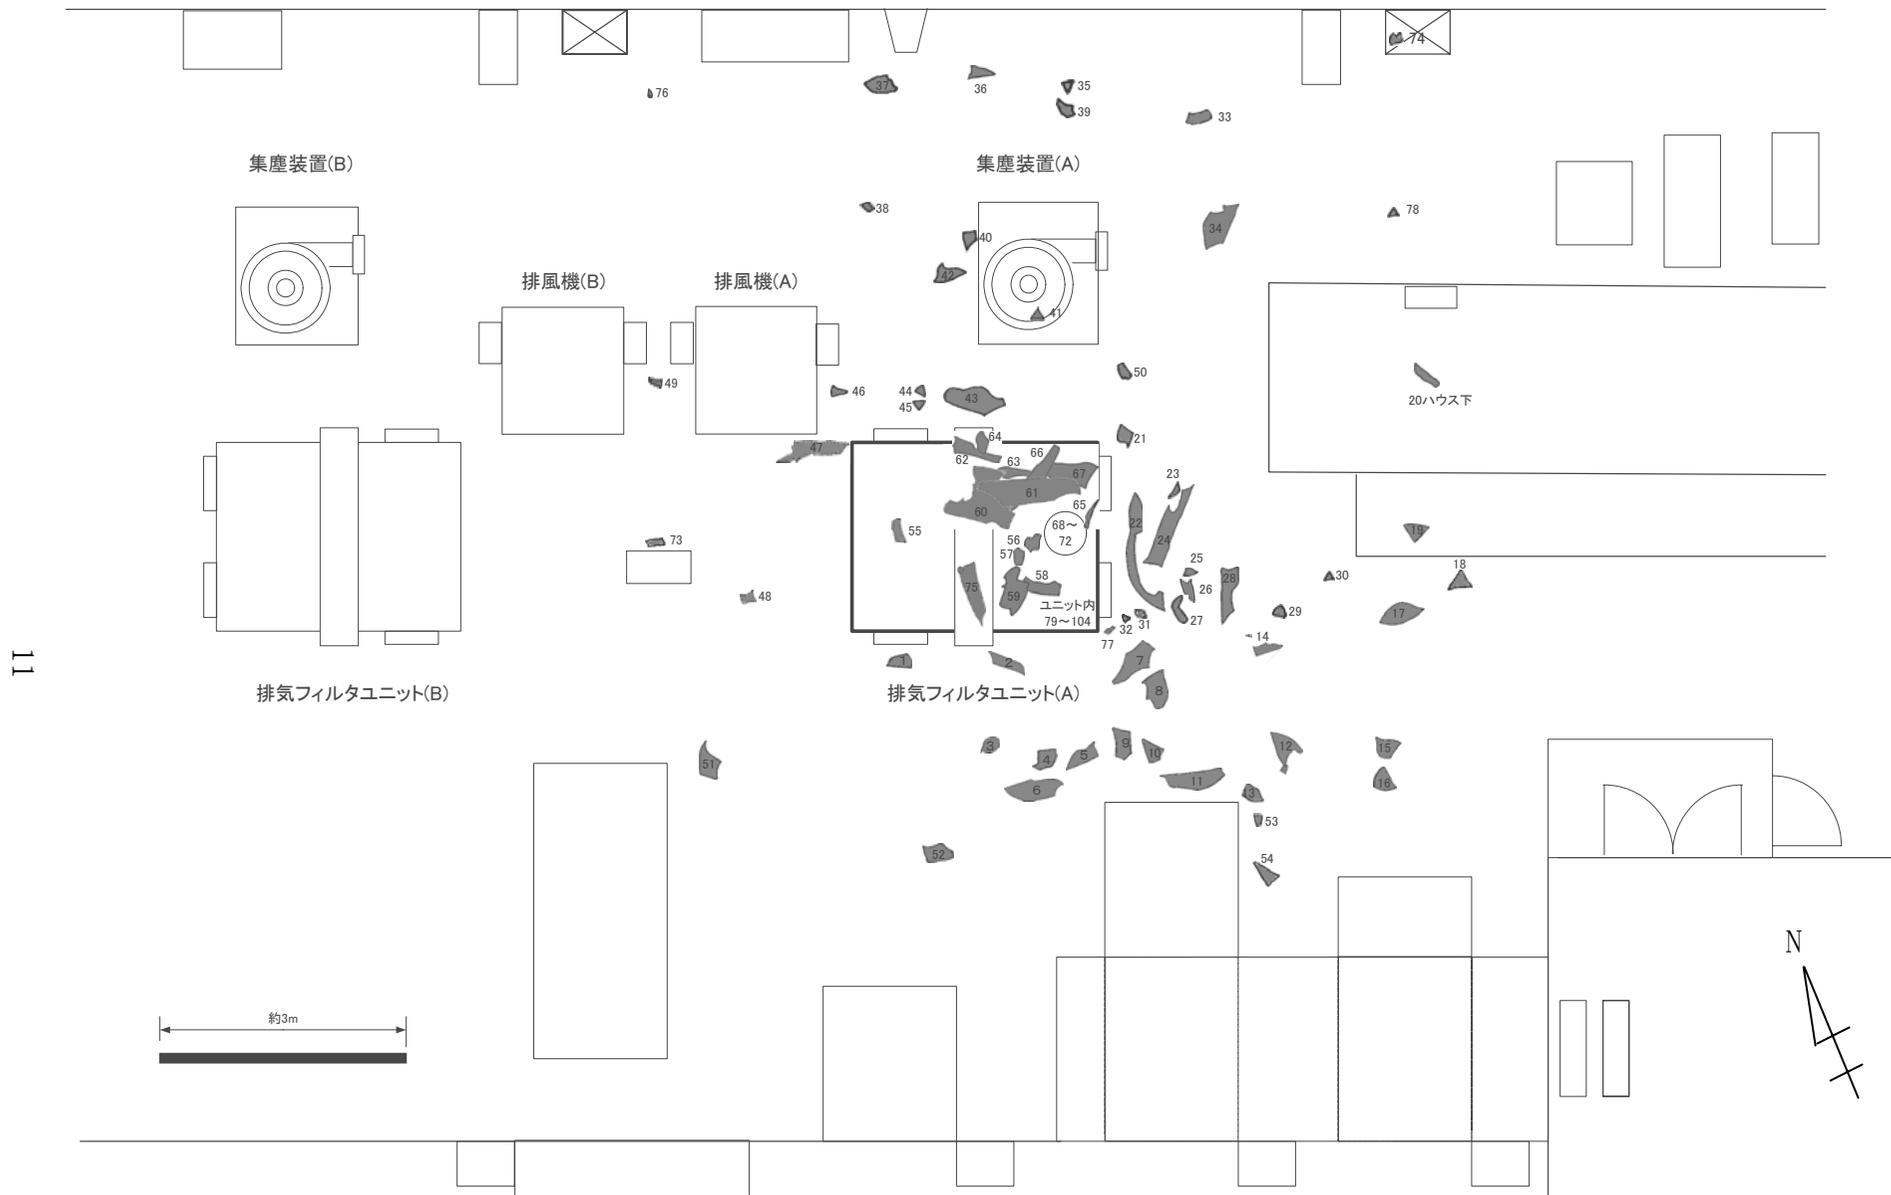
図-6 排気ダクト破片飛散状況

ダクト破片の飛散状態を記録した上で、破片を集めてダクトの復元を行った。
(図-6、写真-3 参照)

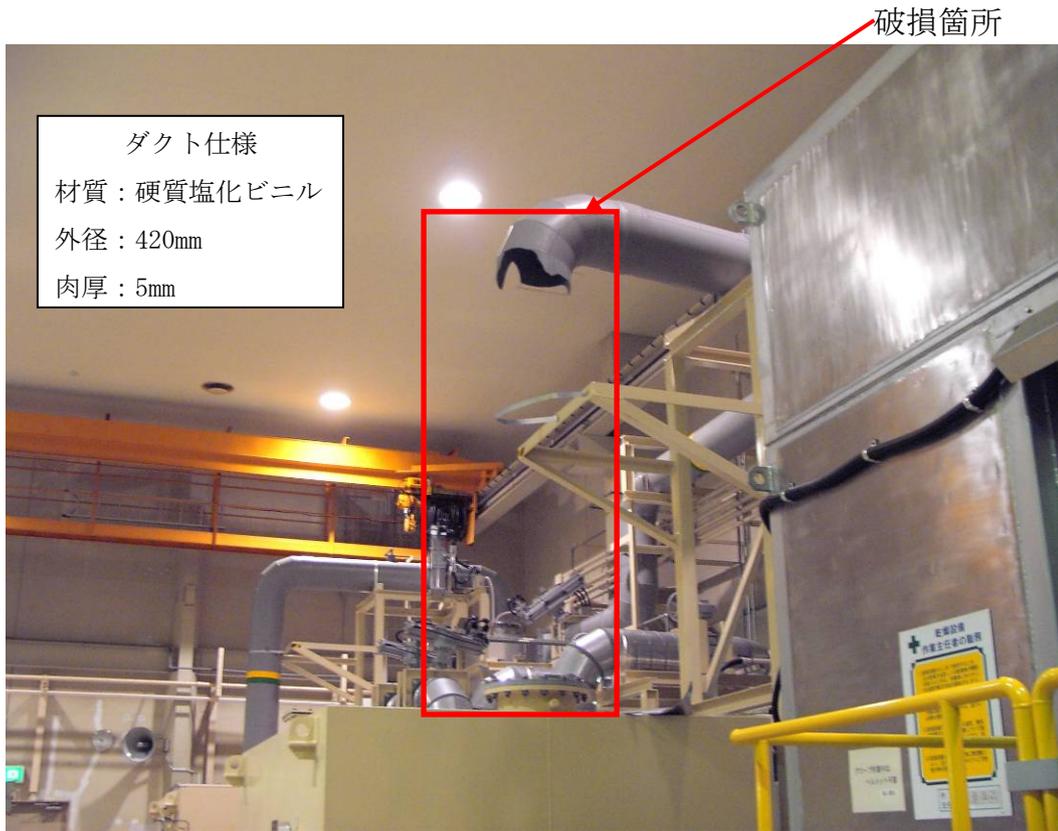
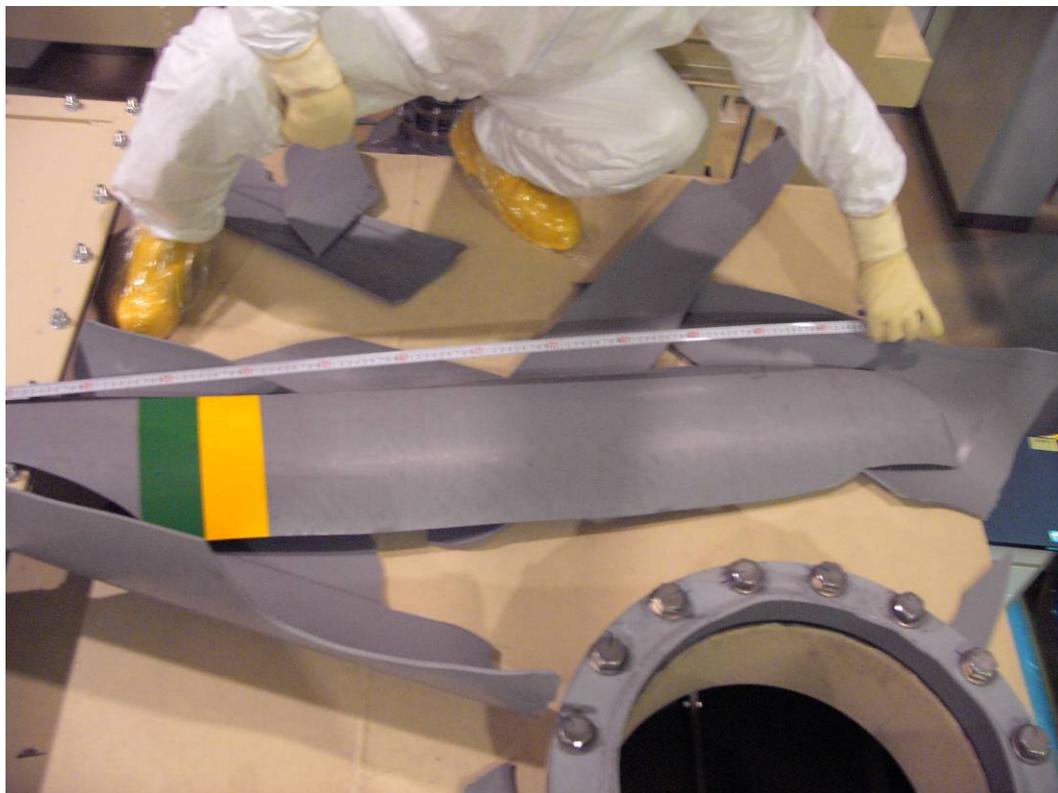
写真-1(1) 遠心機処理設備用局所排気処理装置の排気ダクト破損状況

5 月 7 日 9 時 30 分頃、作業員が、当該装置の集塵装置 (A 系統) と排気フィルタユニット (A 系統) をつなぐ排気ダクト (A 系統) の一部が破損しており、

周辺の床面に排気ダクトの破片が飛散していることを発見した。(写真-1(1)及び写真-1(2)参照)

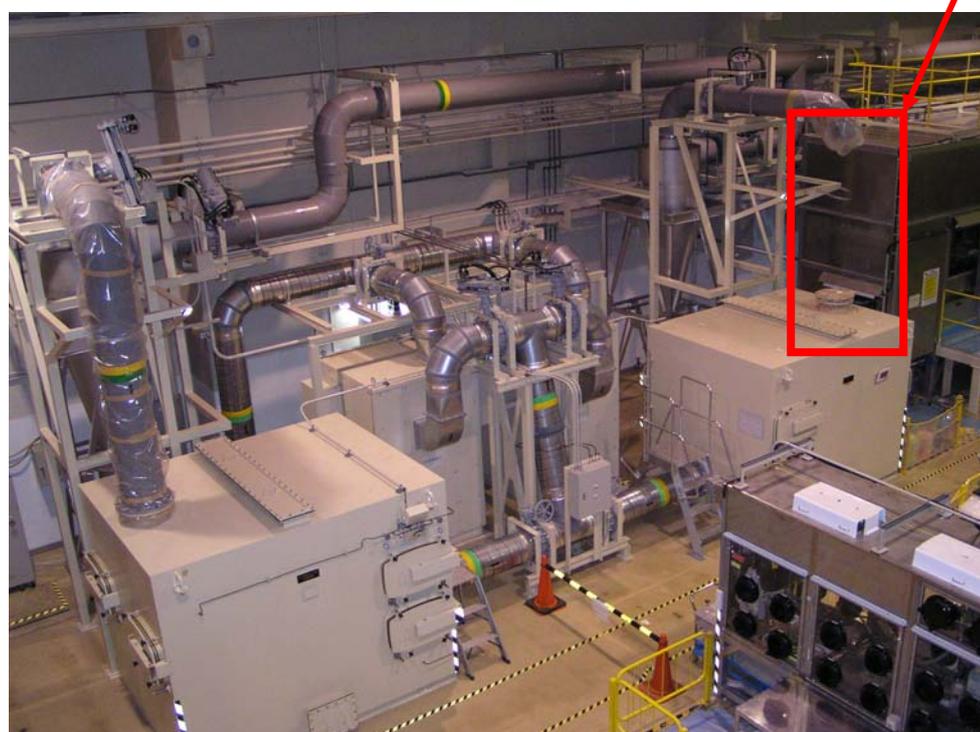
写真-1(2) 遠心機処理設備用局所排気処理装置の排気ダクト破損状況

破損箇所

局所排気処理装置 A系ダクト破損後

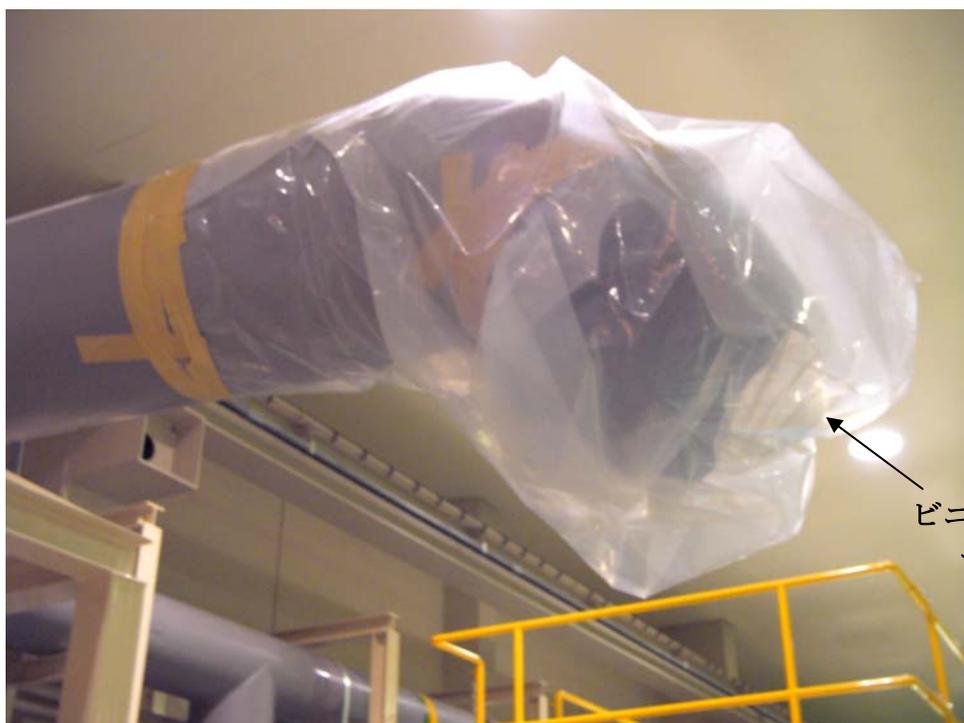
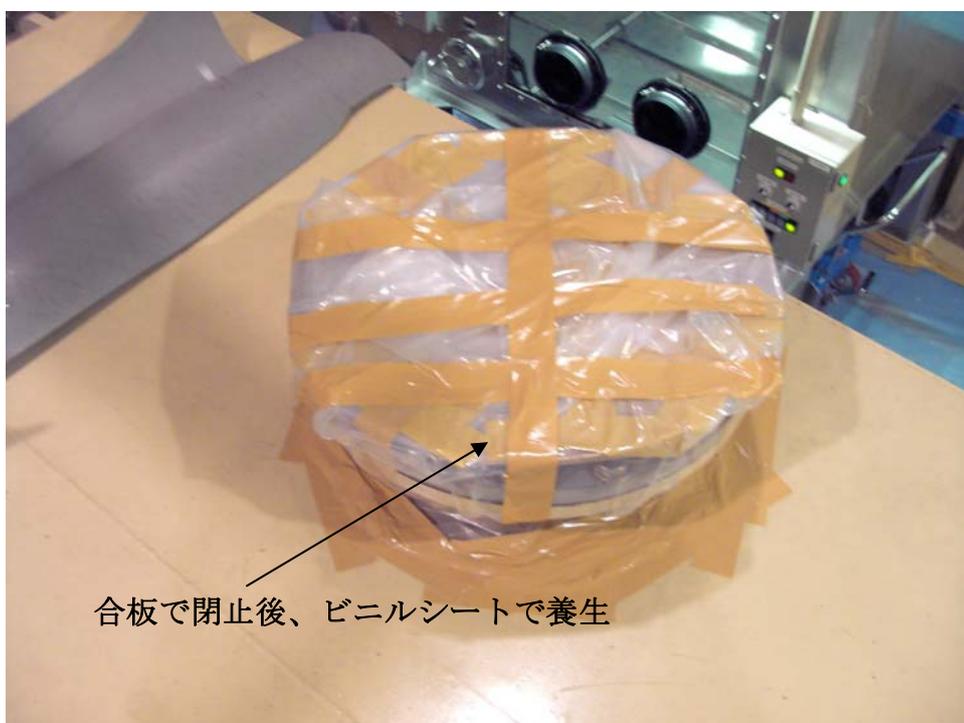
写真-2 排気ダクト破損箇所応急処置状況

ダクト上部破損箇所

排気フィルタユニット入口

14時05分頃、破損して開放状態となっている排気ダクト(A系統)部分及び排気フィルタユニット(A系統)入口部分のビニル養生のため、現場対応班処置チーム員及び安管チーム員が再度、遠心機処理室に入室した。14時40分頃、ビニル養生を終了した。(写真-2参照)

ビニルシート
で養生

合板で閉止後、ビニルシートで養生

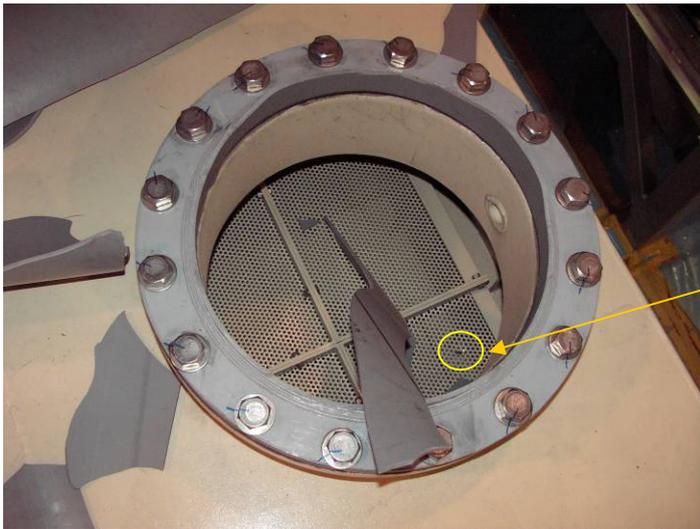
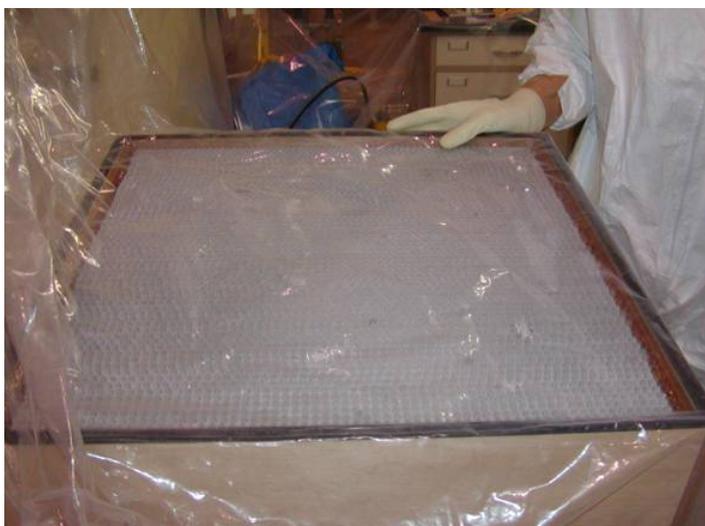
写真-4 排気フィルタユニット内部の状態（金属メッシュ及びプレフィルタ）

その結果、当該装置周辺にダクト破片を除いて異物はなく、周辺機器の変形、変色等は認められなかった。また、排気フィルタユニット（A系統）の内部にダクト破片の一部が落下していることを確認した。なお、排気フィルタユニット（A系統）の内部の入口部にある金属メッシュに破片による小さな打痕があったが、プレフィルタについては変形・破損はなかった。(写真-4 参照)

金属メッシュの
小さな打痕

プレフィルタに
変形・破損なし
