19原機（科バ）007  
平成19年8月31日

独立行政法人 日本原子力研究開発機構 東海研究開発センター  
原子力科学研究所の非管理区域における放射性物質による汚染について（報告）

原子力科学研究所の非管理区域における放射性物質による汚染

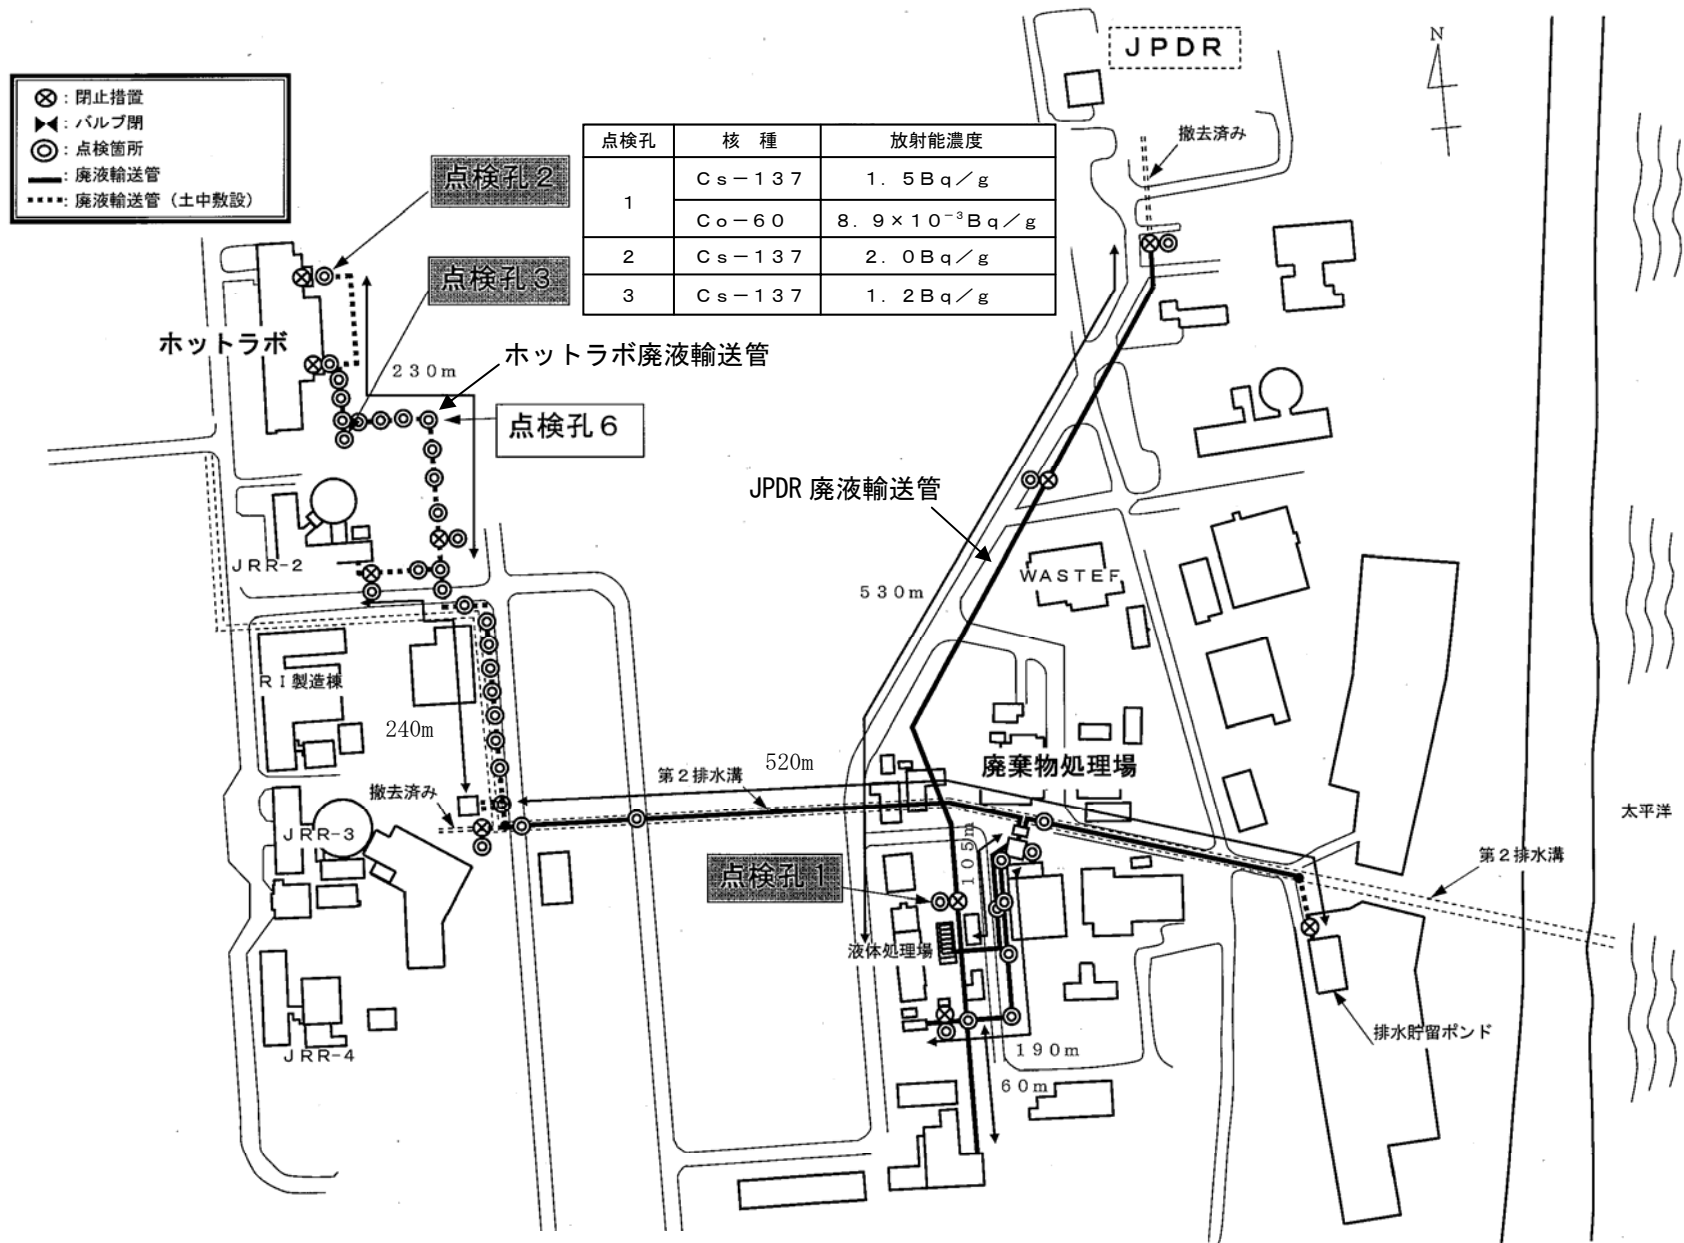
図2 廃液輸送管の配置

平成19年7月13日に点検孔3箇所から土砂試料を採取し分析した結果、廃棄物処理場側(点検孔1)の1箇所(フランジ部下方の土砂)から有意な放射能汚染が発見された。検出された核種と放射能濃度は、Cs-137( $1.5 \text{ Bq/g}$ )とCo-60( $8.9 \times 10^{-3} \text{ Bq/g}$ )であった(図2参照)。点検孔1の閉止板を入れたフランジ部(図4参照)のスミヤ法による汚染検査においては、汚染は検出されなかった。

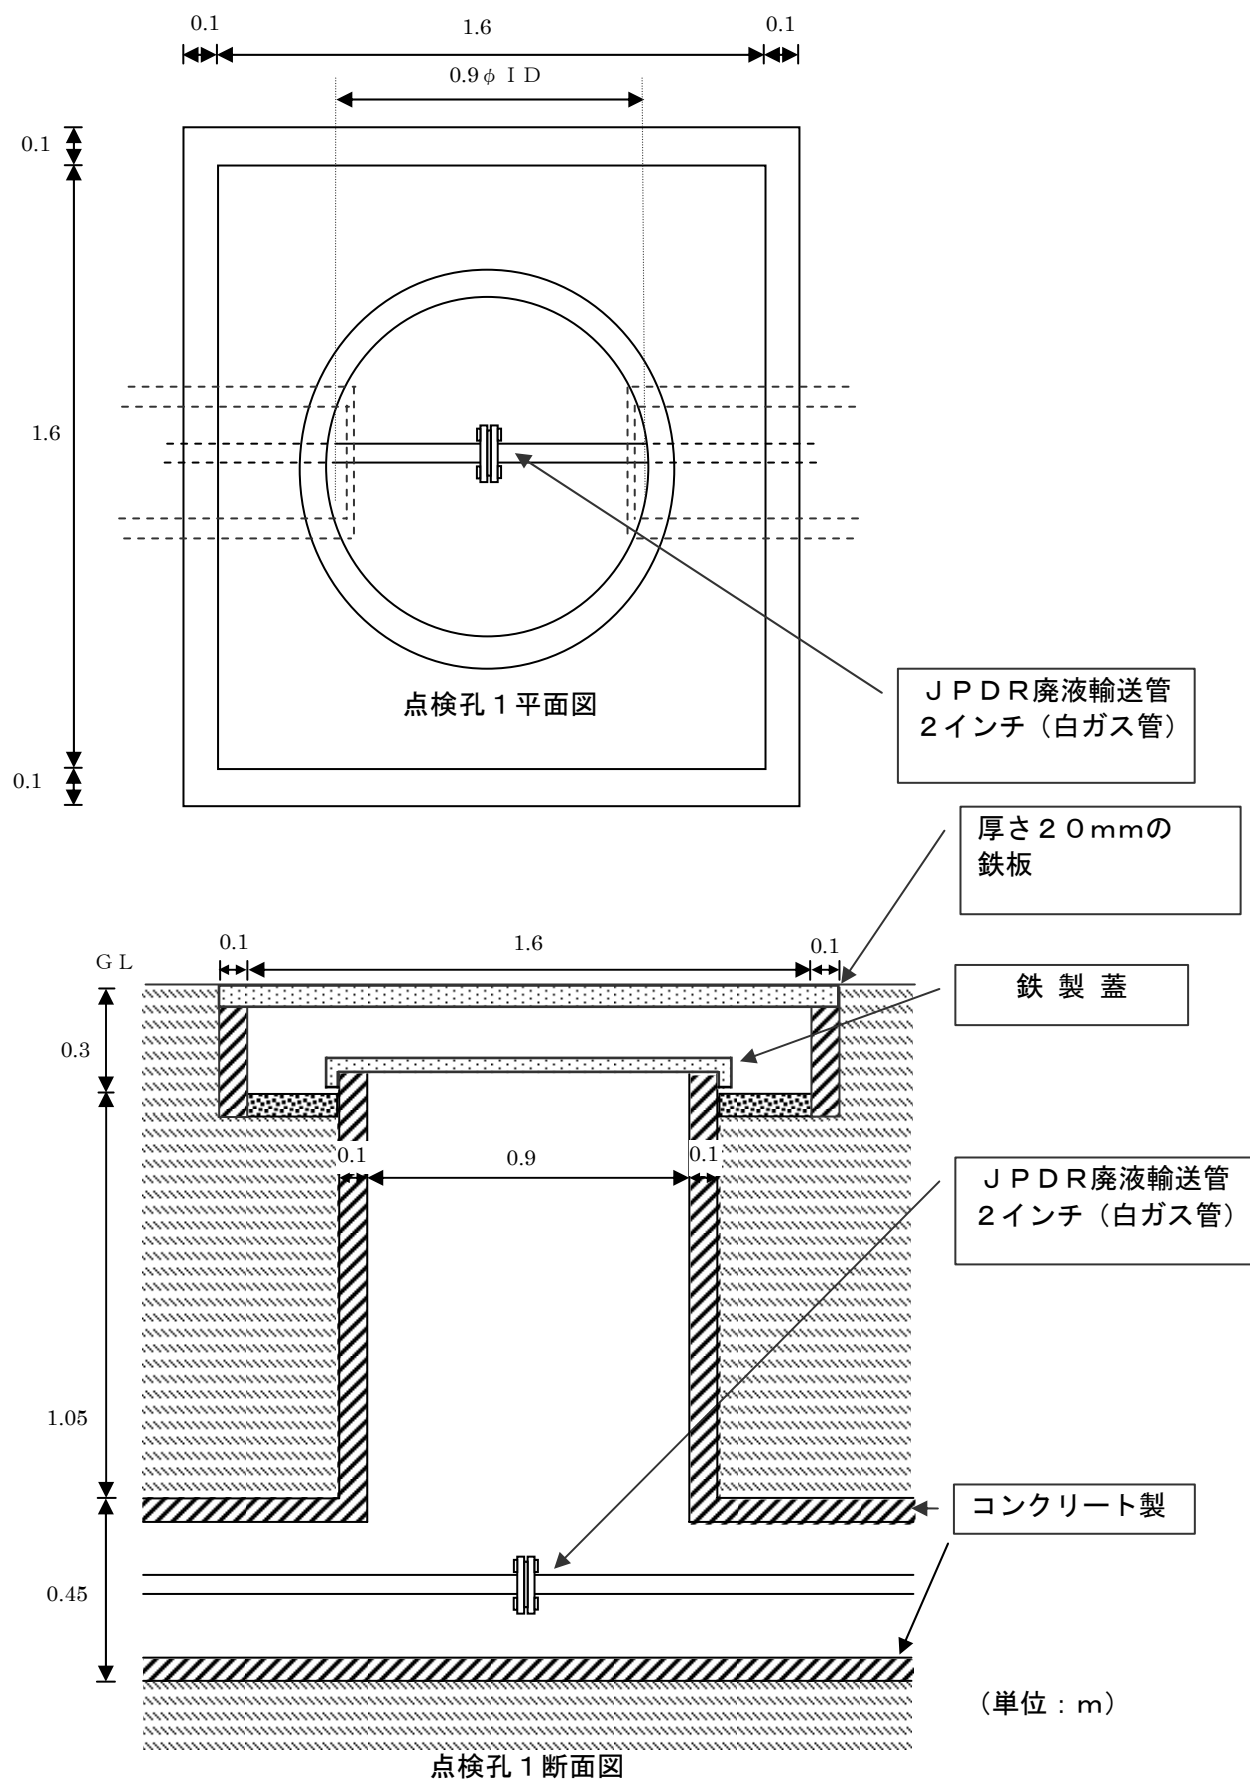
図 4 JPDR廃液輸送管点検孔 1 の概略図

#### ①点検孔1（JPDR廃液輸送管 廃棄物処理場閉止箇所フランジ部周辺）

点検孔1、2及び3は、壁面及び底面がコンクリート製（図4、図5及び図6参照）であるため、放射性物質が土壤中へ移行する恐れはない。また汚染が床面の土砂のみであり、鉄製の蓋を被せて土砂が空气中に飛散しないことから環境への影響はない。

(2) 汚染が確認された点検孔内部の汚染した土砂及び弁の汚染は取り除く。

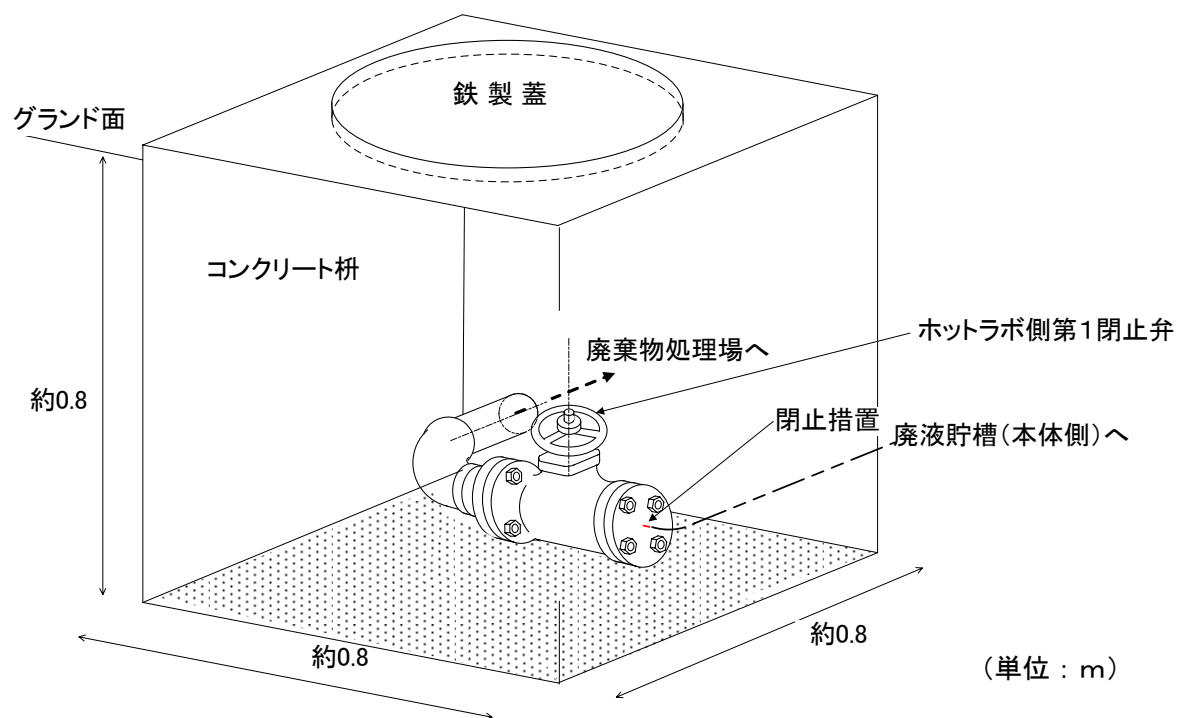
図5 ホットラボ廃液輸送管点検孔2の概略図

#### ②点検孔2（ホットラボ廃液輸送管 第1閉止弁周辺）

平成19年7月25日に点検孔2(図3及び図5参照)の点検孔内面、配管、第1閉止弁の汚染検査を実施したが、汚染は検出されなかった。

平成19年8月3日に点検孔2の底部から土砂試料を採取し分析した結果、汚染(核種: Cs-137)が検出された。放射能濃度は $2.0 \text{ Bq/g}$ であった。

点検孔2では、昭和60年6月の閉止措置において、配管切離し作業が実施されている。

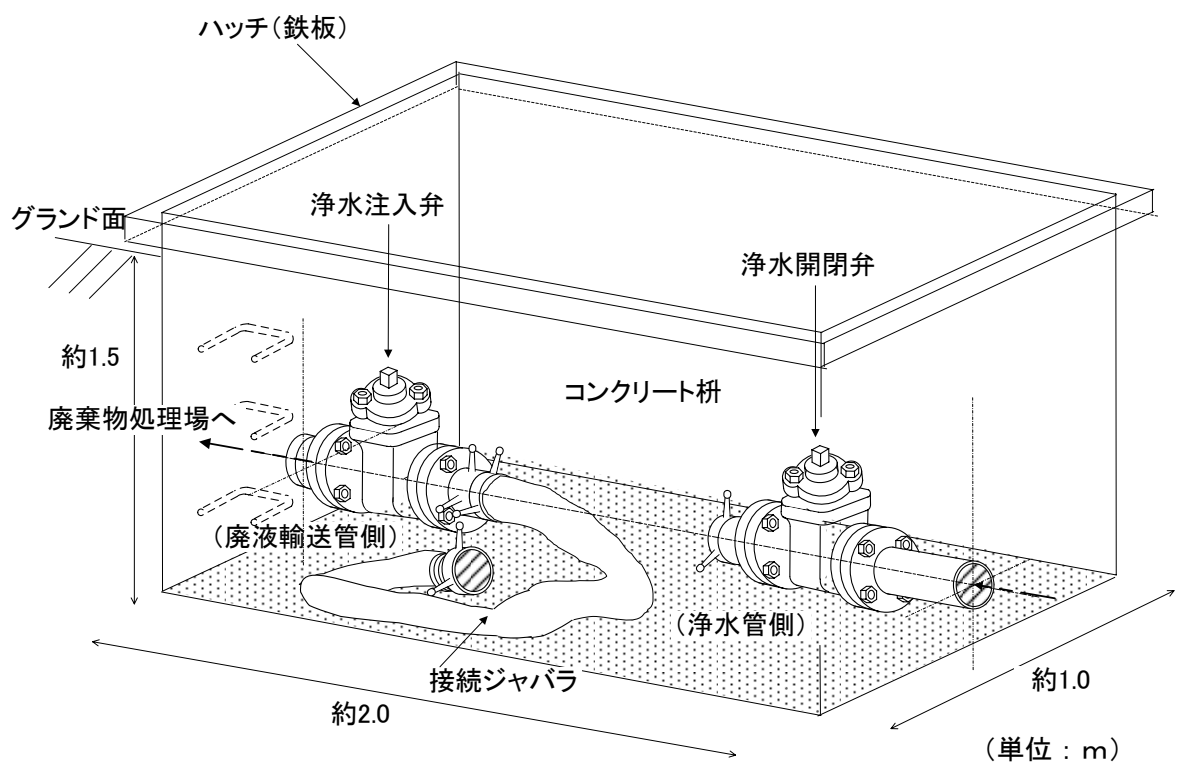
図6 ホットラボ廃液輸送管点検孔3の概略図

#### ③点検孔3（ホットラボ廃液輸送管 浄水注入弁周辺）

平成19年7月24日に点検孔3(図3及び図6参照)の点検孔内面、配管、浄水注入弁、浄水開閉弁の汚染検査を実施した。スミヤ法

による汚染検査においては、汚染が検出されなかった。

平成19年8月3日に点検孔3の底部から土砂試料を採取し分析した結果、汚染（核種：Cs-137）が検出された。放射能濃度は1.2 Bq/gであった。

点検孔3には、浄水開閉弁及び浄水注入弁が設置されており、廃液輸送管を洗浄するときには接続して用いられる。接続用のジャバラは取り外されている状態であった。

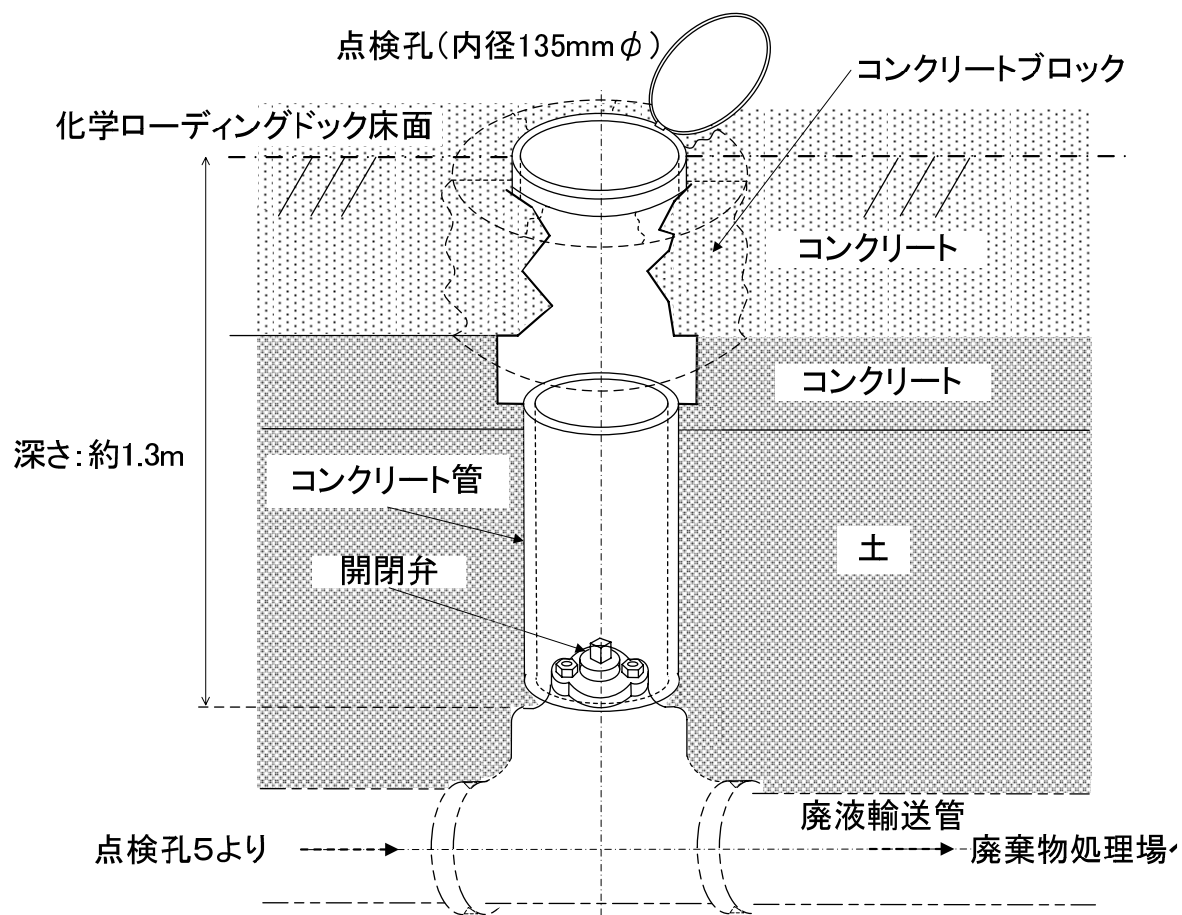
図7 ホットラボ廃液輸送管点検孔4の概略図

平成19年7月24日、点検孔4（ホットラボ化学ローディングドック内、図3及び図7参照）について調査を行った。廃液輸送管ホットラボ建家内点検孔内の開閉弁（以下、開閉弁と言う。）は、深さ約1.3mの位置にあった。同日、開閉弁表面の汚染の有無を確認するため、簡易採取治具を用いて点検孔よりスミヤ試料を採取し、測定を行ったところ汚染を発見した。

平成19年7月25日、表面密度を評価するため、開閉弁表面のスミヤ試料を採取し、核種分析を行ったところ、Cs-137：約7.4 Bq/cm<sup>2</sup>の汚染を検出した。汚染は開閉弁表面に限定されていた。

点検孔を調査した結果、①本点検孔は、重量物を運搬するフォークリフト等の通過位置にあたること、②点検孔内ローディングドック床面下のコンクリートブロックが崩れていることが分かった。
