高速実験炉「常陽」管理区域内における放射性物質を含む水の漏えいについて

高速実験炉「常陽」

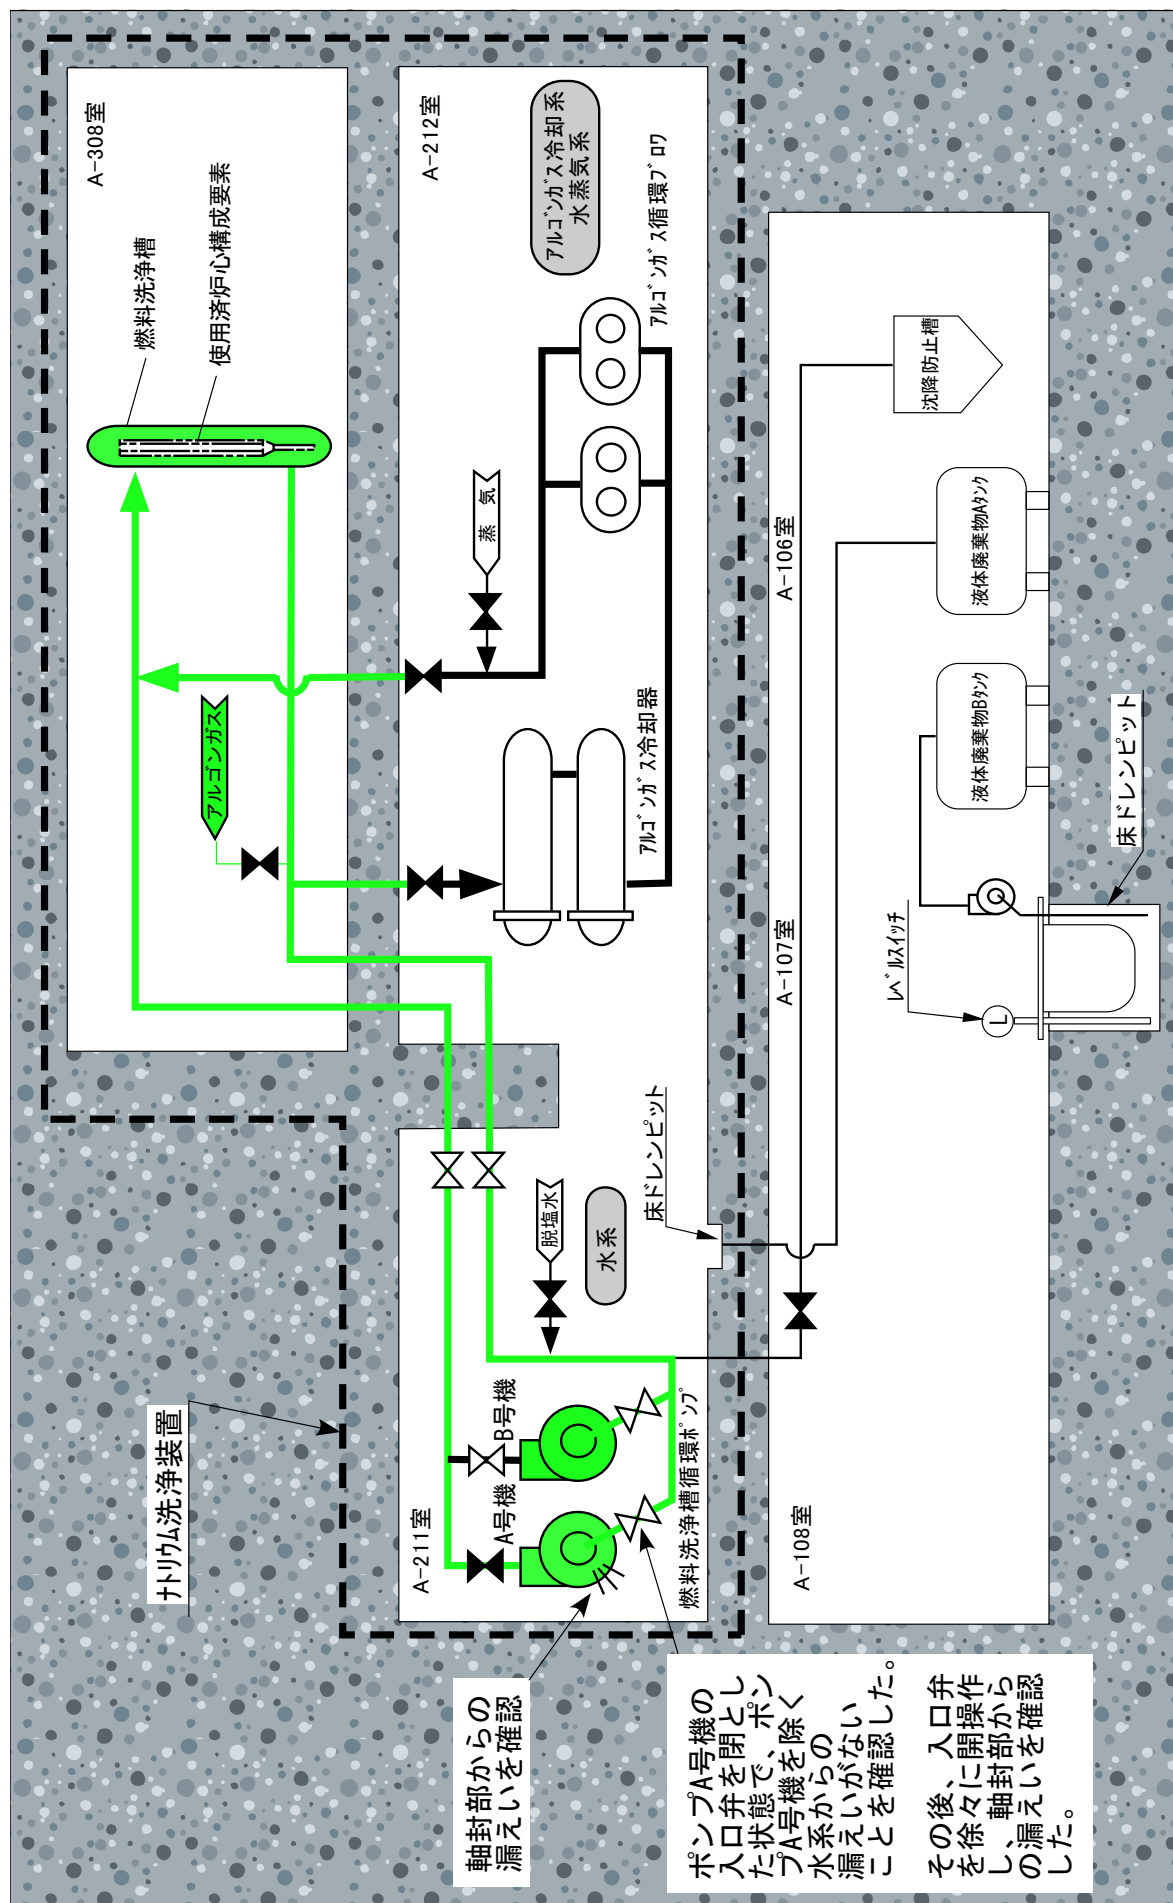
図5 ナトリウム洗浄装置水系漏えい確認の概要

その後、ナトリウム洗浄装置の全系統について、アルゴンガスを加圧して漏えい箇所の特定調査を行った結果、燃料洗浄槽循環ポンプ A 号機メカニカルシールのシール性が損なわれていることと、当該箇所以外に漏えいがないことを確認した。ナトリウム洗浄装置水系漏えい確認の概要を図 5 に示す。

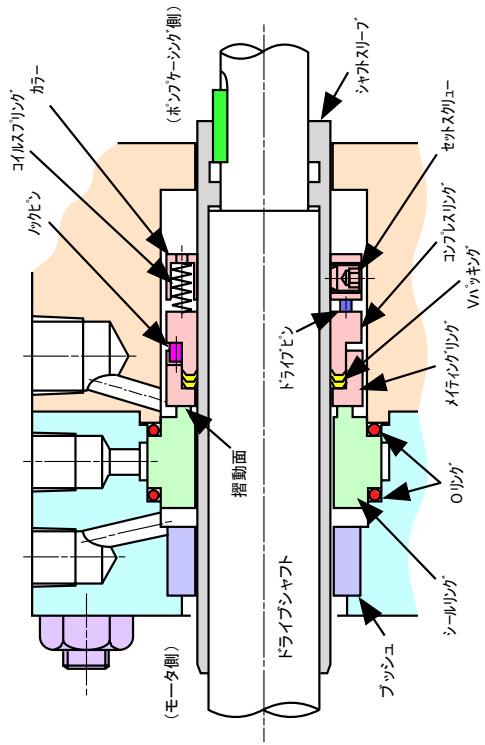
図 6 燃料洗浄槽循環ポンプ A 号機分解状況

燃料洗浄槽循環ポンプ A 号機を分解調査した結果、漏えい原因は、シャフトスリーブ周方向に 120° 間隔で取付けられたメカニカルシール押さえネジ（以下、「セットスクリュー」という。）3 本のうち 1 本が緩んで、メカニカルシールの摺動面（シール面）が開放状態となり、内包水が漏えいしたことがわかった。燃料洗浄槽循環ポンプ A 号機分解状況を図 6 に示す。なお、燃料洗浄槽循環ポンプ B 号機を分解した結果、メカニカルシール取付け状態（セットスクリューをはじめとする個々の部品の固定状況等）に異常は無かった。

燃料洗浄槽循環ポンプのメカニカルシール部のセットスクリューが緩んだ原因について、当該ポンプ製造メーカーも交えて要因分析を行った。結果を表 2 に示す。これより、原因を特定するには至らなかったが以下の 2 項目に絞り込んだ。このうち、最も可能性が高いものは①で、②の可能性も否定できない。

① セットスクリュー 3 本の締付け力が均等でなかった。

② セットスクリュー 3 本のうち 1 本を締め忘れた。

カラー（セツスクリュー取付け部③）  
（セツスクリューが外れていた）

シャフトスリーブ（セツスクリュー取付け部③）  
シャフトスリーブには①～③までセツスクリューの締付け痕が確認された。

コイルスプリングの間に残っていた磨耗したセツスクリュー

以上の要因分析結果を基に、燃料洗浄槽循環ポンプのメカニカルシール組立てにおいては、セットスクリュー締付け時の確認をダブルチェックで行い、その記録を残すことで再発防止を図るように保守点検・作業要領を作成した。燃料洗浄槽循環ポンプ A 号機組立、検査状況を図 9 に示す。

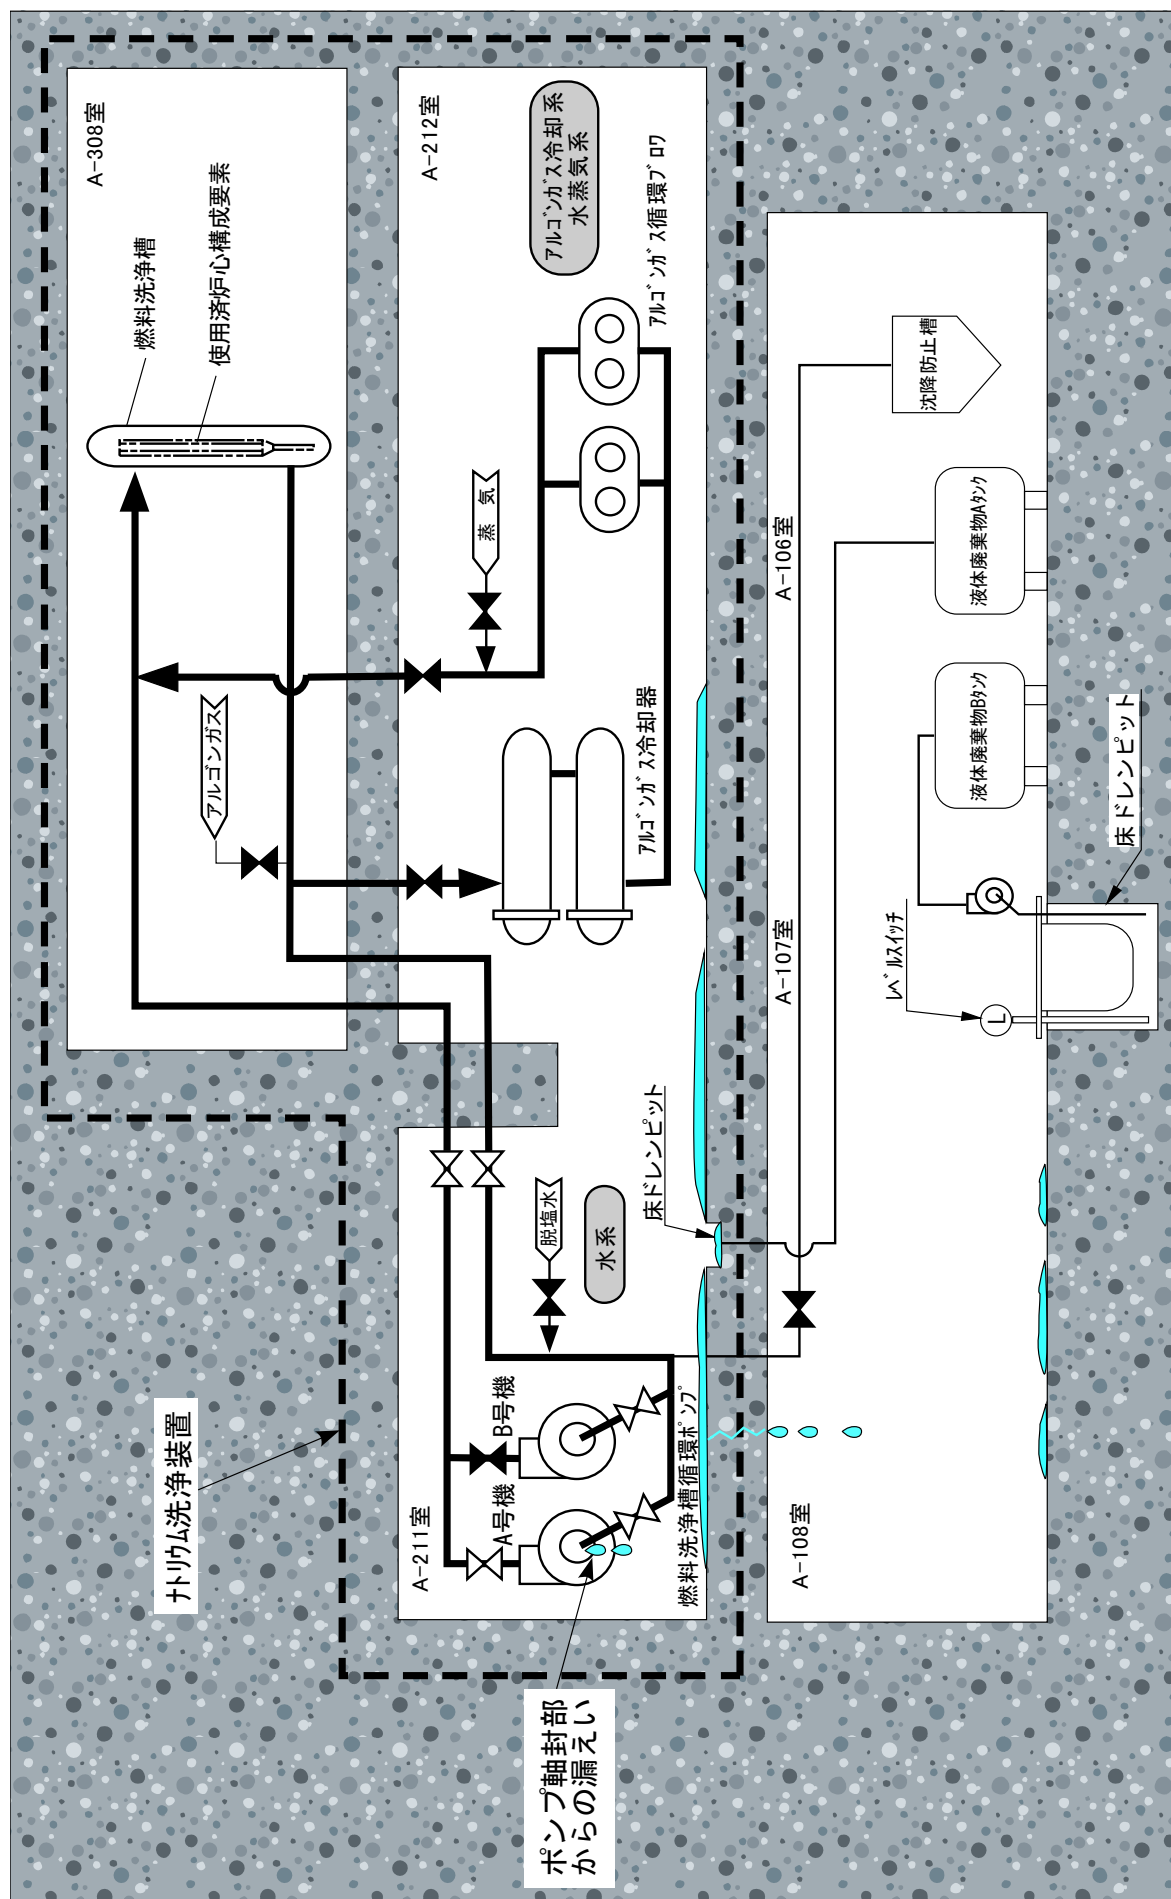
図 7 放射性物質を含む水の漏えい経路

しかし、今回、メカニカルシールの摺動面（シール面）が開放状態となって、想定以上に多量の漏えいが発生し、A-211、A-212 室床面に拡大して、床ドレンピットだけでは処理できず、A-211、A-212 室床面に存在していたエポキシ系塗装の割れ、及び塗装下のコンクリートひび割れ部分から A-108 室に洗浄水が浸透・漏えいに至ったものである。

調査の結果、A-211、A-212 室床面の水が漏えいした範囲に存在していたエポキシ系塗装の割れ、及び塗装下のコンクリートひび割れ部分と、A-108 室天井部の放射性物質を含む水が浸透してきた範囲に存在していたコンクリートひび割れ部分が一致していたことから、このコンクリートひび割れ部分が建家内の漏えい経路と判断した。放射性物質を含む水の漏えい経路を図 7 に、コンクリートひび割れの調査結果を図 8 に示す。

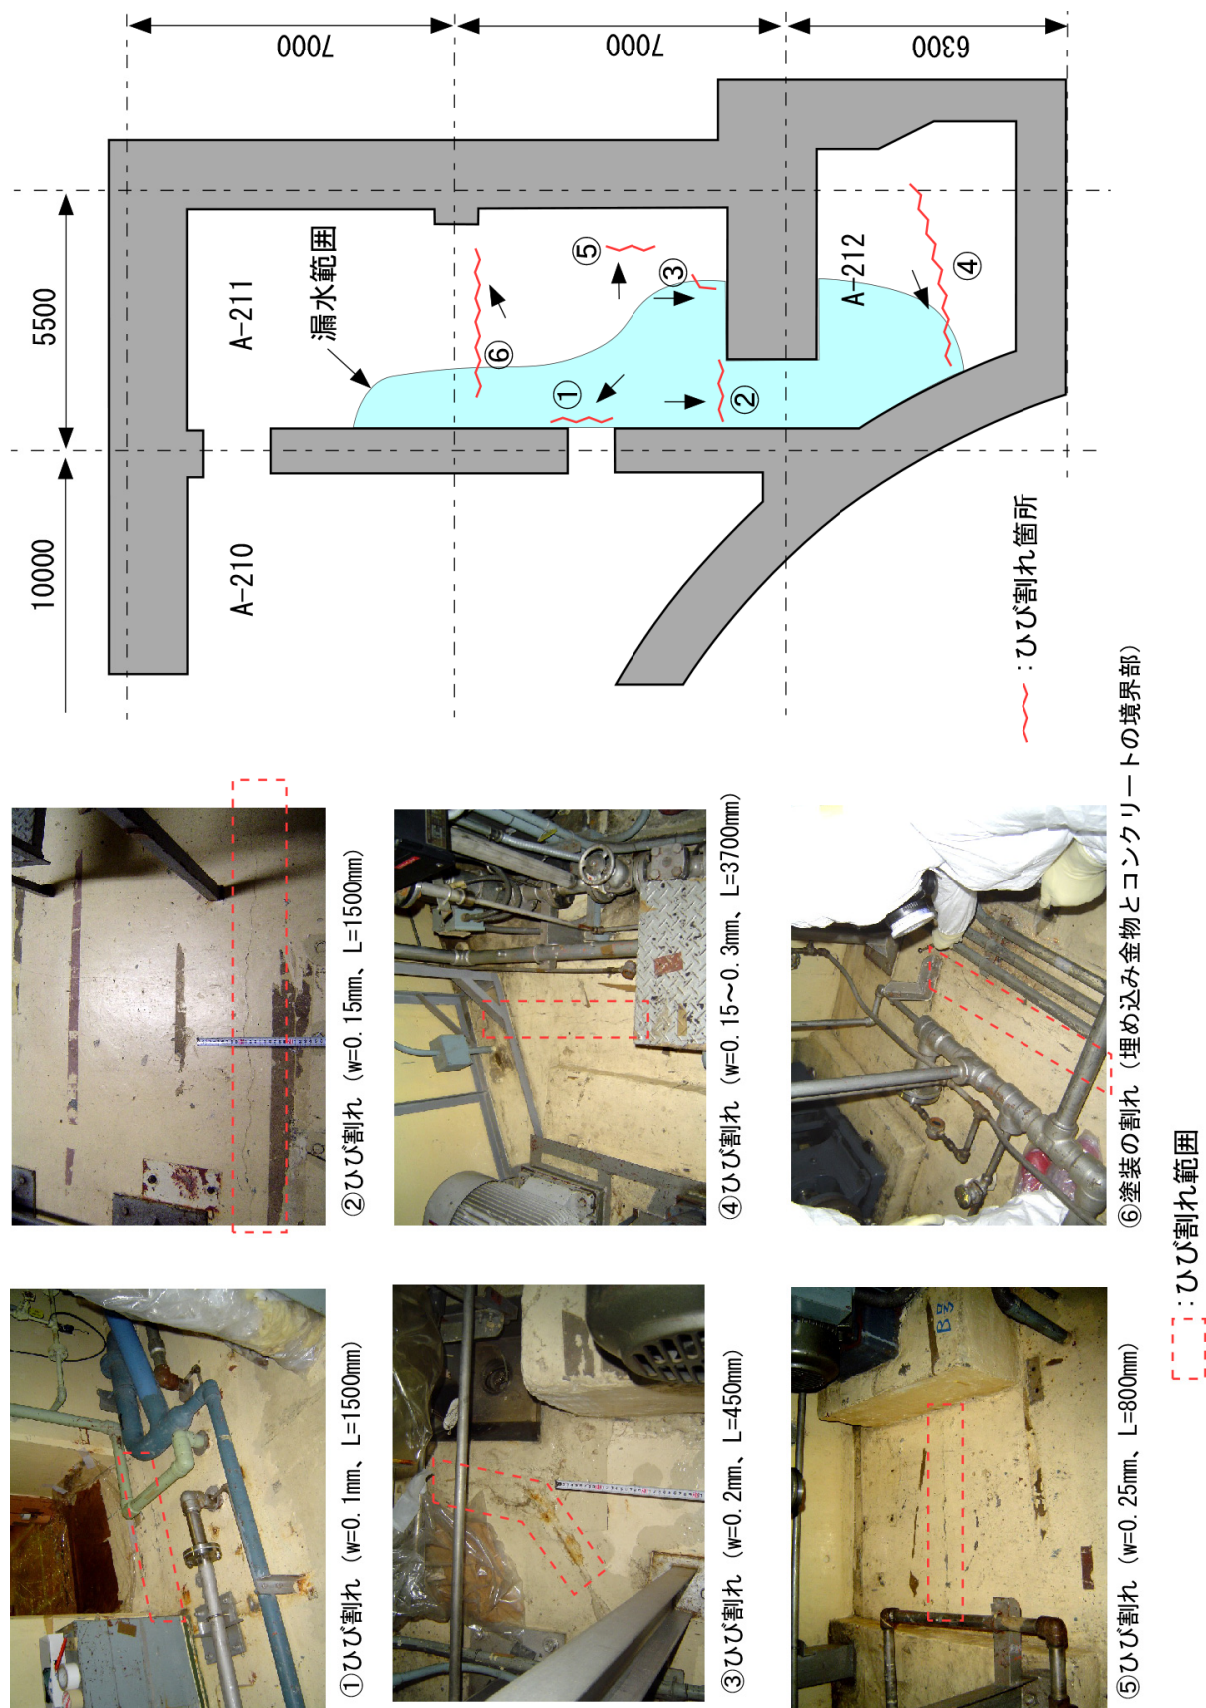
図8 コンクリートひび割れの調査結果 (1/2) (A-211, A-212 室床面)

なお、A-211、A-212 室床面及び A-108 室天井部に存在していたコンクリートひび割れは、最大で 0.3mm であった。このひび割れは、表 3 のコンクリートひび割れの原因検討結果より、施工時の乾燥収縮、水和熱による温度変化によって生じたひび割れであると判断しており、強度上問題となるものではない。また、鉄筋コンクリート造建築物は、コンクリートの引張強度が圧縮強度の約 1/10 しかないという材料的特性から、施工時の温度変化やコンクリートの乾燥収縮などによるひび割れを絶対に発生させないことを前提としたものではなく、防水機能、美観、建築物の長期的利用等の観点から必要に応じて対策がとられるものである。

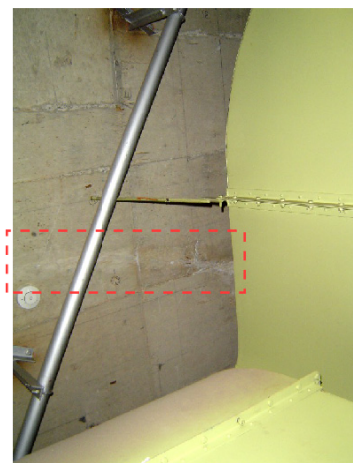
⑥ ひび割れ (w=0.25mm)

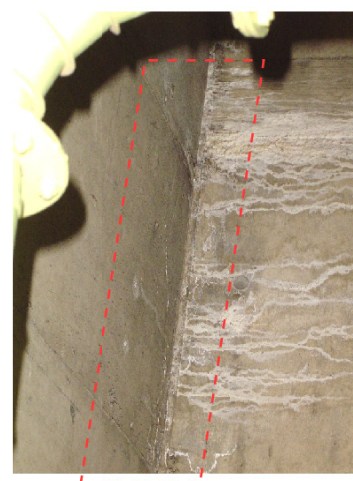
⑤ ひび割れ (w=0.25mm)

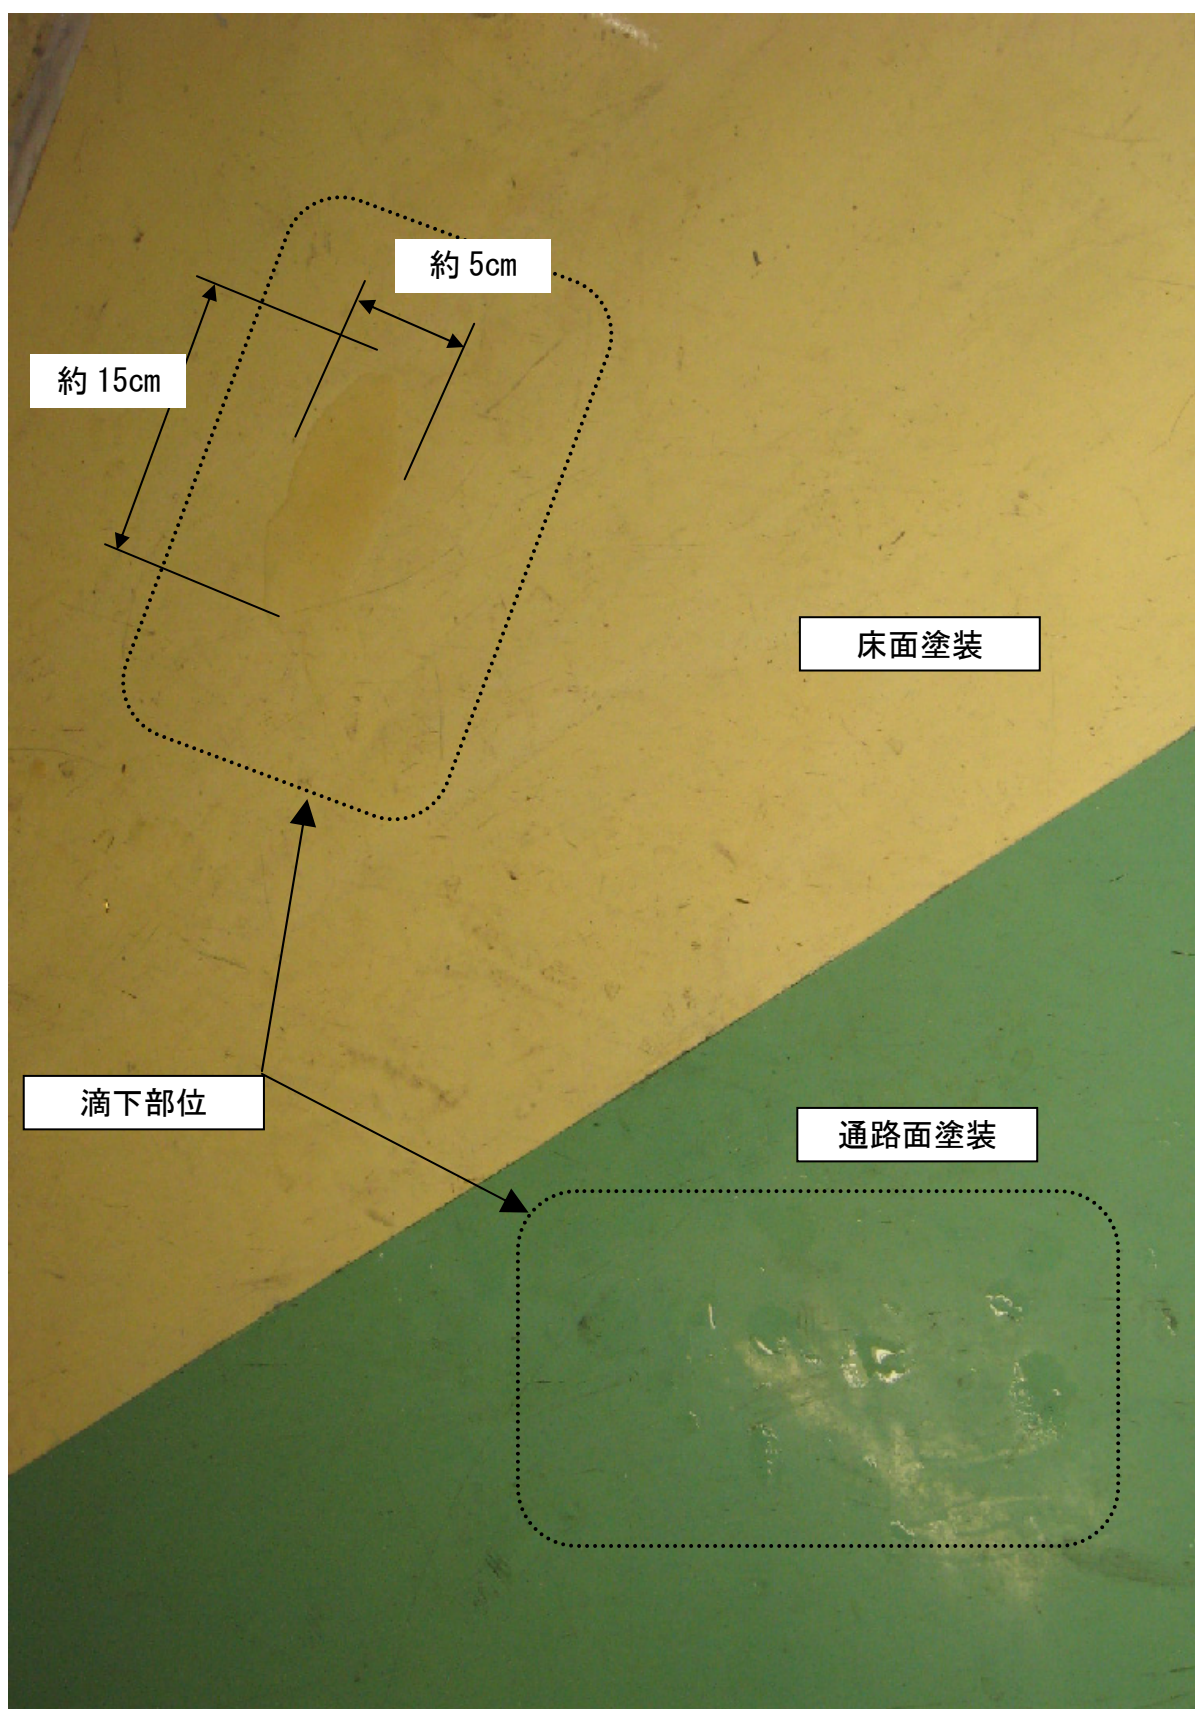
写真 1 A-108 室床面の滴下状況（目視による観察）

16 時 40 分頃、A-108 室天井から水滴が滴下していることを定例巡視中の運転直員が確認した。水滴は、A-108 室の 3 箇所に滴下しており、そのうち一箇所の床をふき取りスミア検査した結果、放射性物質が含まれ、その汚染密度は  $\beta$  ( $\gamma$ )  $3.8\text{Bq/cm}^2$  (管理区域内の  $\alpha$  線を放出しない放射性物質の表面密度限度： $40\text{Bq/cm}^2$ ) であった。当日の A-108 室の床面の状況を写真 1 に示す。当日の放射線測定結果を参考資料 1 に示す。

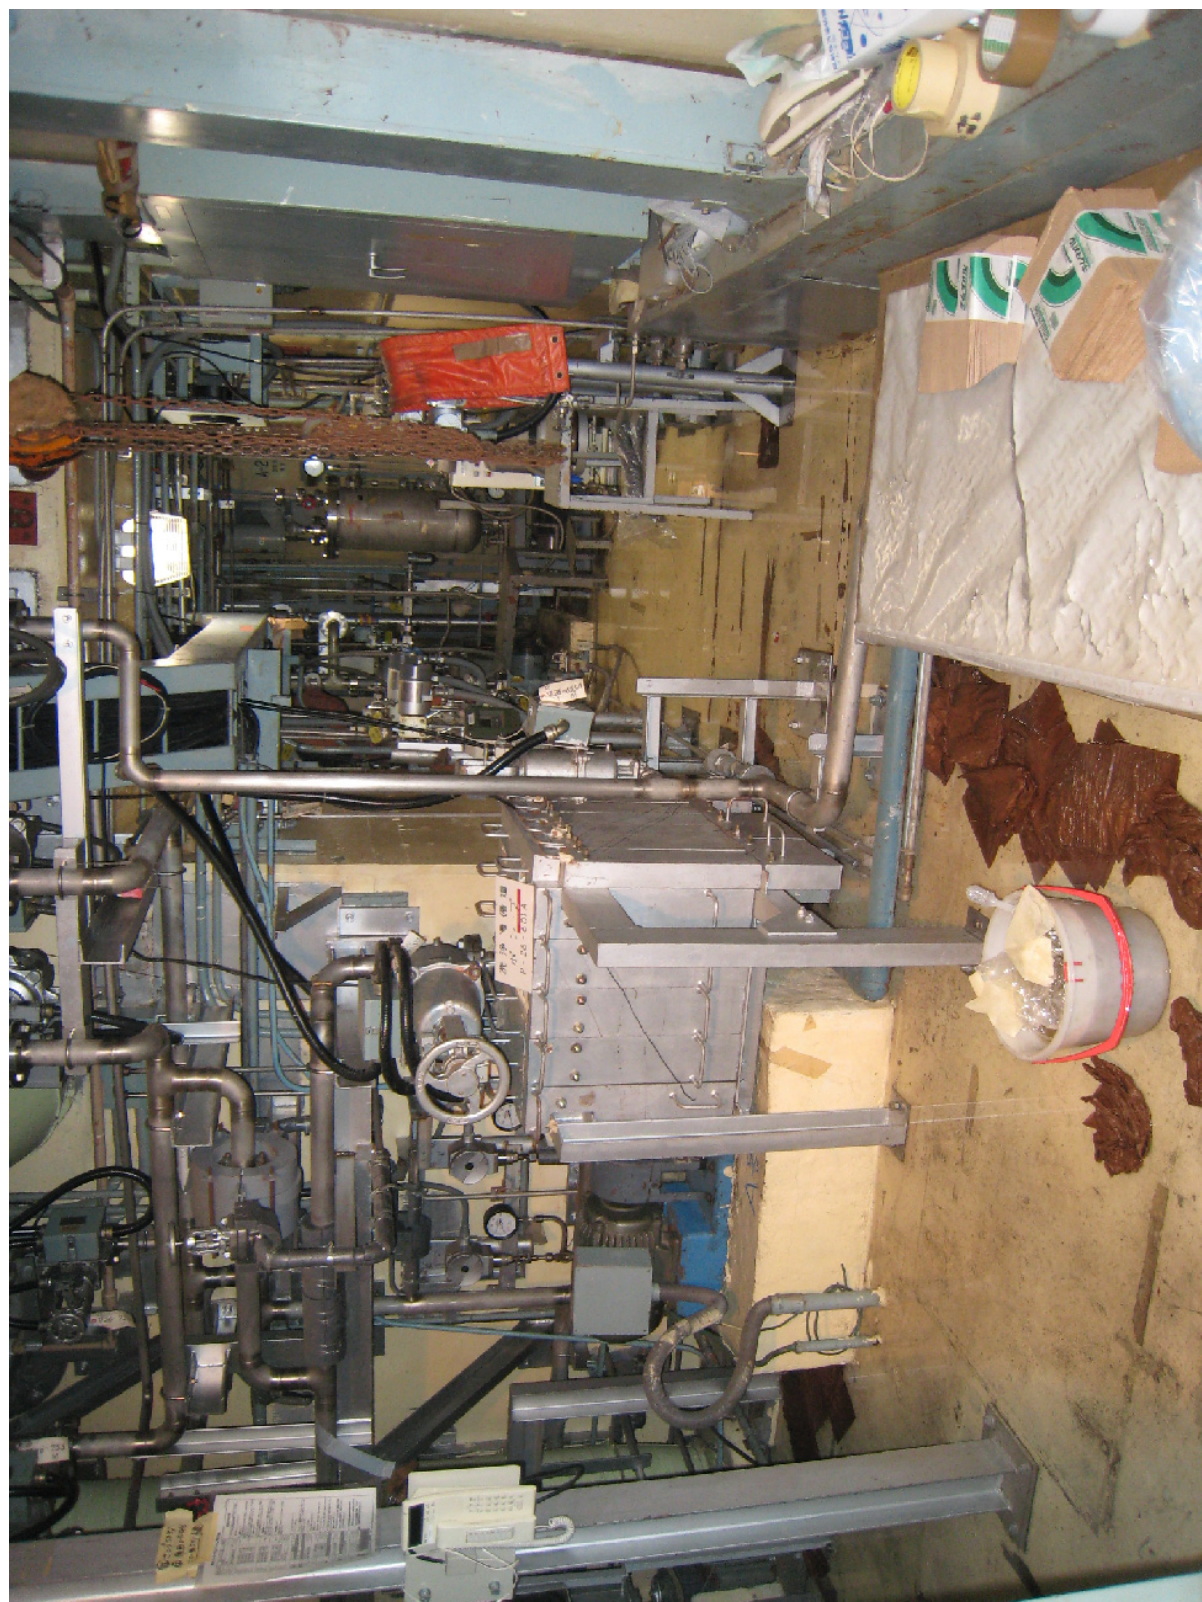
写真 2 A211, 212 室における漏水の回収状況

その後、チューブポンプ及びちりとりを用いた漏水の回収、紙タオルによるふき取り作業を行い、22 時 18 分に作業を終了した。この間ポリタンクに回収した漏水は約 110 リットルであった。A-211、A-212 室の機器配置図を図 3 に、漏水の回収作業中の室内の状況を写真 2 に示す。

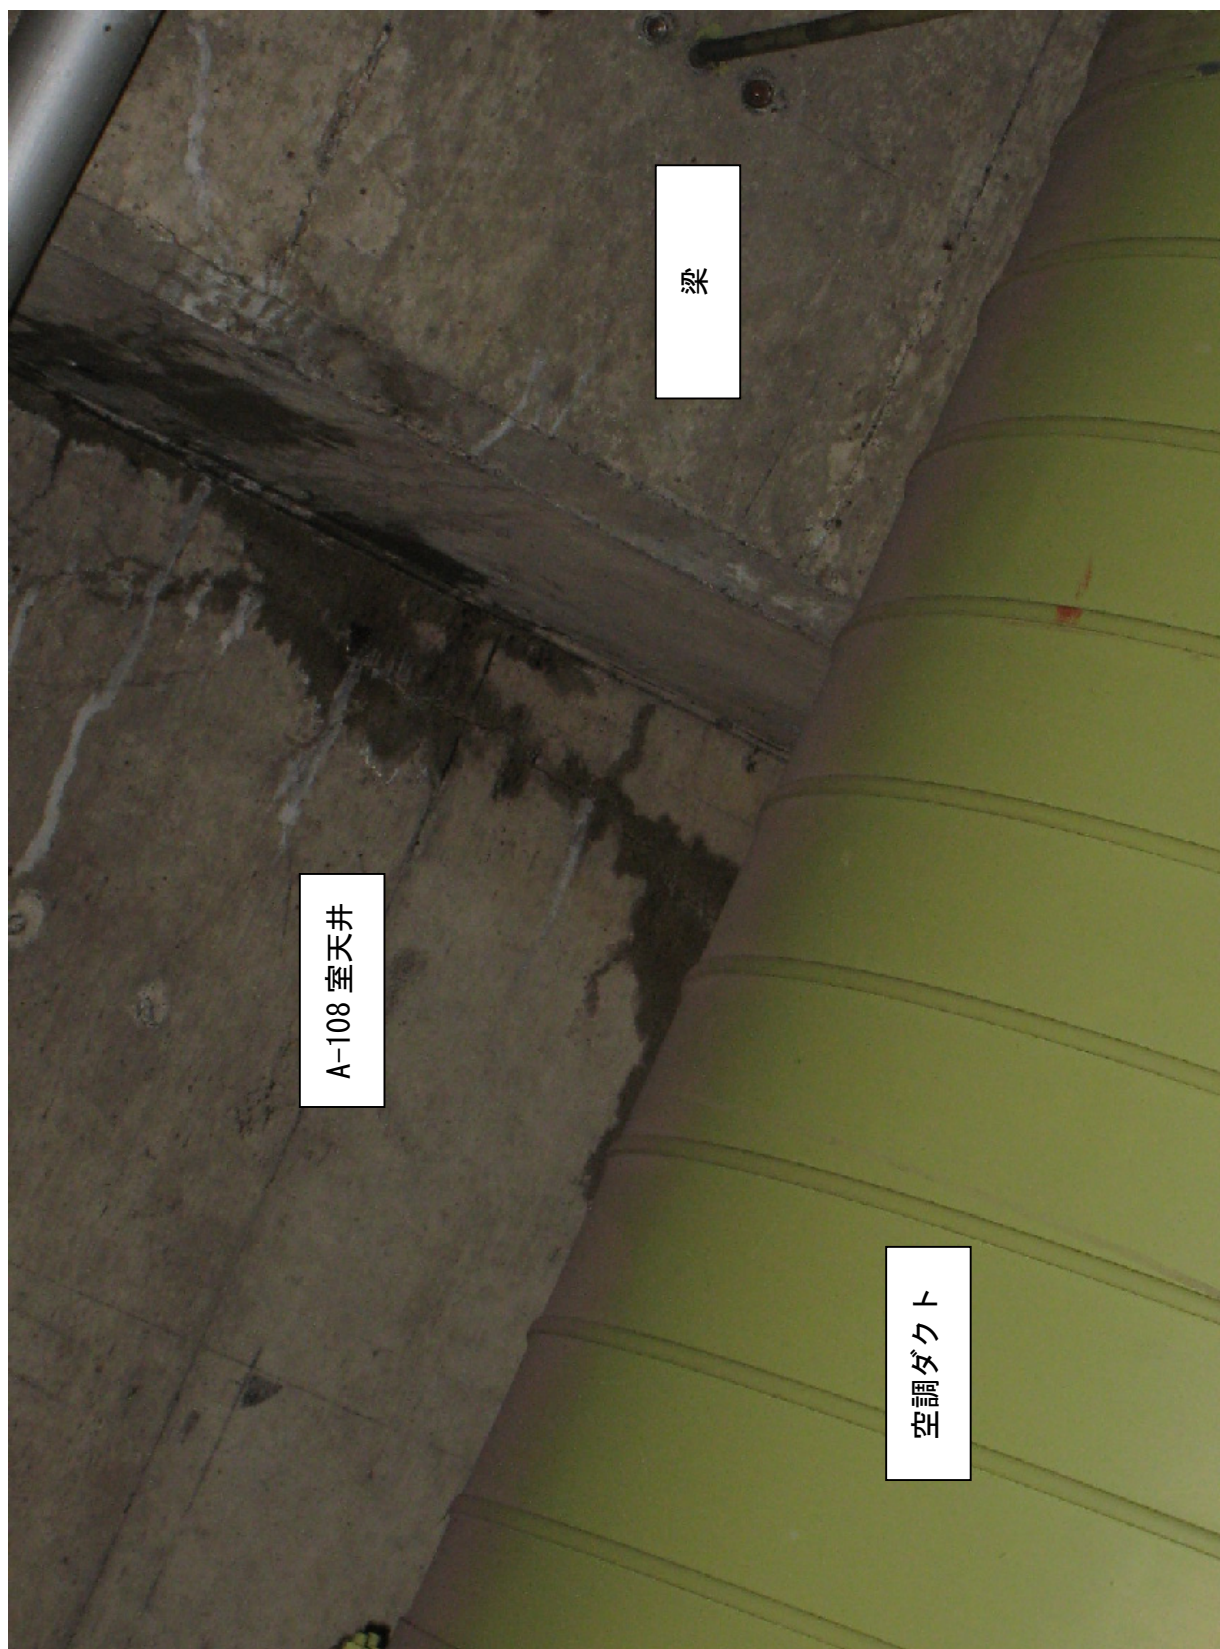
写真 3 A-108 室天井部 漏水の滲み状況

漏水の一部が地下中 2 階（A-211、A-212 室）から地下 2 階（A-108 室）へ漏えいした経路については、A-108 室の天井と梁のコンクリート継目及び表面の亀裂箇所に水が滲んでいたことから（写真 3 参照）、A-211、A-212 室床面の貫通部
