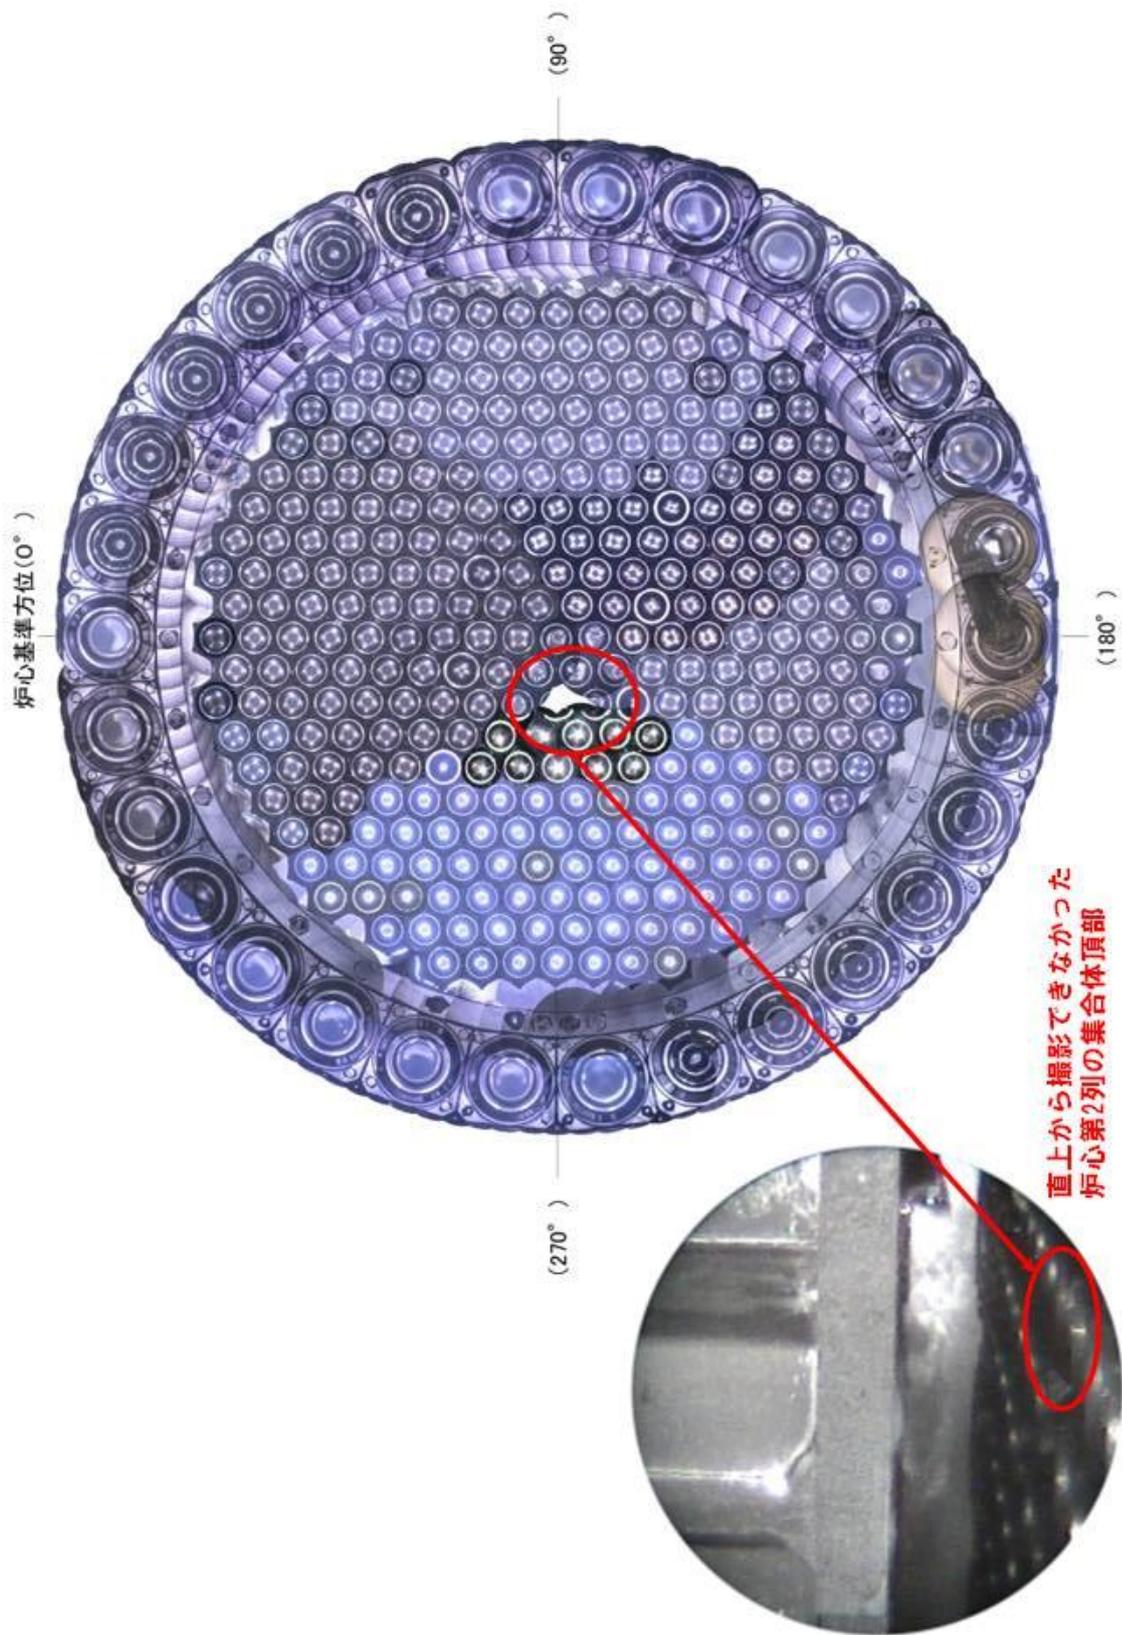
図-2 集合体頂部等観察画像

集合体頂部等の撮影は、回転プラグを操作することで、カメラの位置を各集合体等の直上に調整して行ったが、1 回の観察で撮影できる範囲は集合体約 1 体分に限られることから、集合体頂部等の全体を観察するため、約 650 回の撮影を実施した。これらの撮影写真を貼り合わせ 1 枚の画像としたものを図-2 に示す。この観察から、集合体頂部等にルースパーツがないこと及び有意な傷等の異常がないことを確認した。

なお、炉心第 2 列に装荷された集合体 1 体（図-2 の集合体頂部等の観察画像の白抜き部分）については、回転プラグの操作範囲が限定されるため、直上からのカメラによる撮影はできなかったが、ファイバースコープによる水平方向からの観察より、当該位置についてもルースパーツがないことを確認した。

炉内検査孔(A)からの観察(平成19年10月10日撮影)

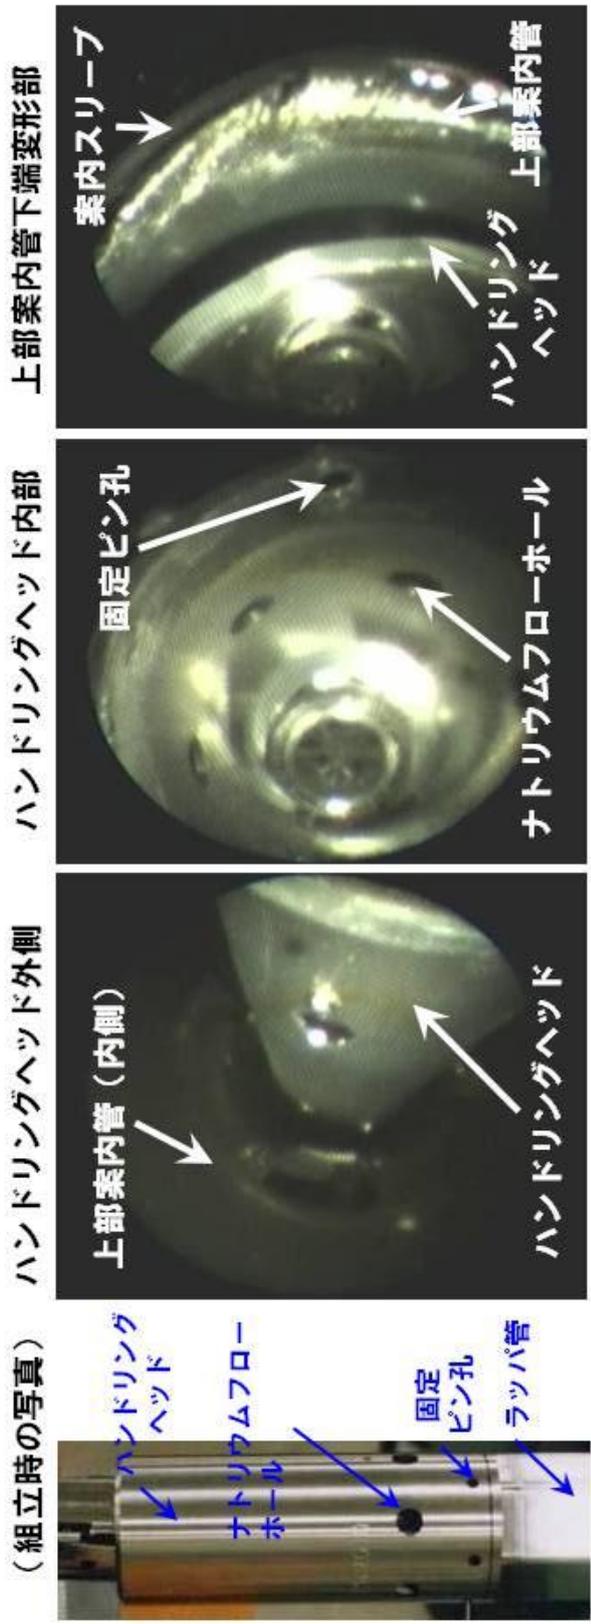
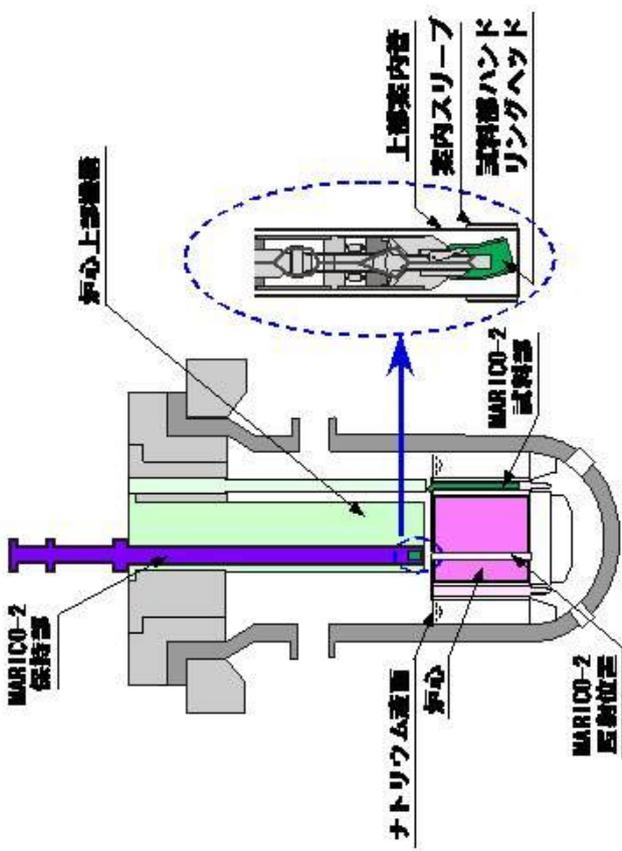
図-7 MARICO-2 上部案内管・ハンドリングヘッドの観察画像

- ① MARICO-2 試料部のハンドリングヘッドが保持部と接続された状態で、炉心上部機構内の MARICO-2 上部案内管内部に存在し、炉心上部機構が移動した方向（平成 19 年 6 月 1 日に、炉内ラック R16 上での MARICO-2 試料部切離作業終了後、回転プラグを基準位置に戻した際の炉心上部機構の移動方向）の反対側の方向に傾いていることを確認した（図-7 参照）。また、MARICO-2 のハンドリングヘッドと試料部を接続していた固定ピン 6 本（概略寸法：直径 6mm、長さ 13mm）は、ハンドリングヘッド部分では確認できなかった。
- ② 炉心上部機構が移動した方向と反対側の方向に上部案内管の下端が変形していることを確認した（図-7 参照）。この変形は、炉心上部機構が移動した際に、MARICO-2 上部案内管と MARICO-2 試料部が接触したことにより生じたものである。
- ③ 炉心上部機構下面の三角形の影は、整流板が破損・変形し、下側に約 27mm 変位したものであることを確認した（図-8 参照）。概ね炉心上部機構下面と MARICO-2 試料部が接触した領域に沿って整流板及び案内スリーブの変形が生

- 炉心上部機構内のMARICO-2保持部に、試験体ハンドリングヘッドが接続されていた。
- MARICO-2上部案内管下端に変形があった。
- ハンドリングヘッドと試験体を接続していた固定ピン6本（概略寸法：直径6mm、長さ13mm）は、ハンドリングヘッド部分では確認できなかった。

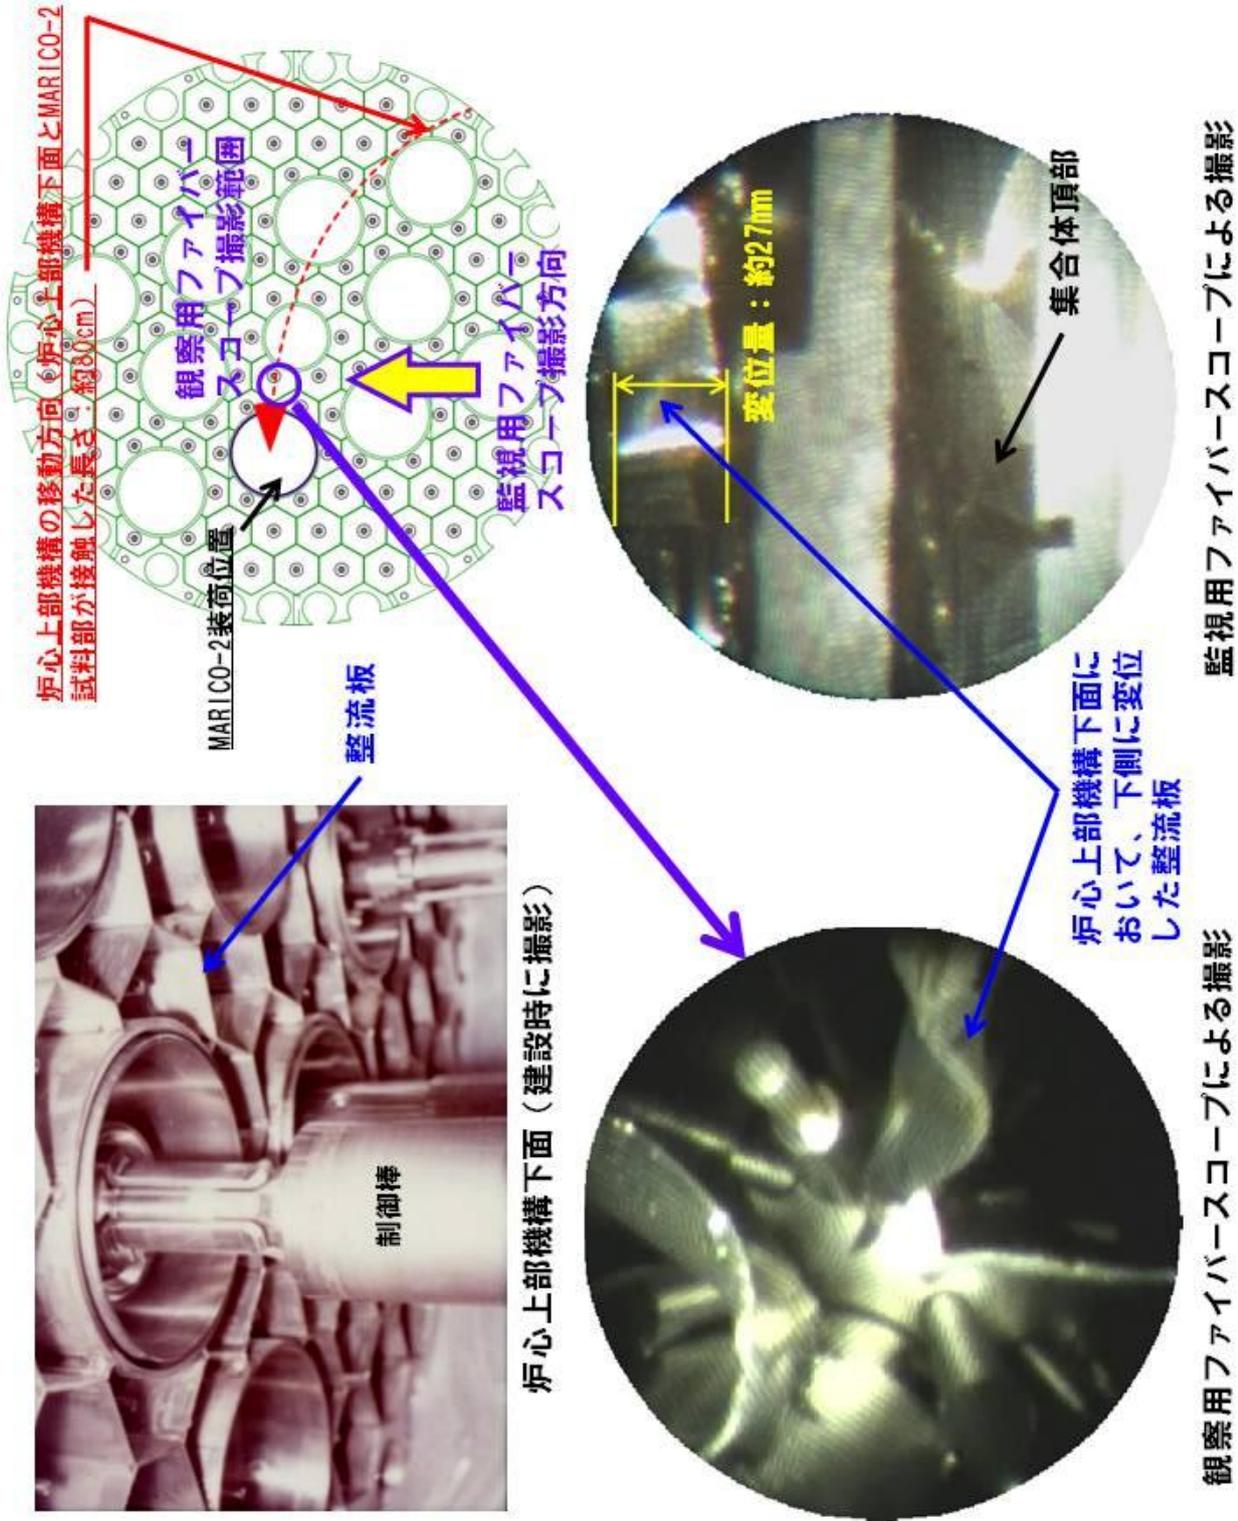
図-8 整流板（三角形の影の該当部）の観察画像

じている。なお、回転プラグを基準位置に戻した時の移動軌跡から評価した炉心上部機構下面における MARICO-2 試料部と整流板が接触した長さは約 80cm である。

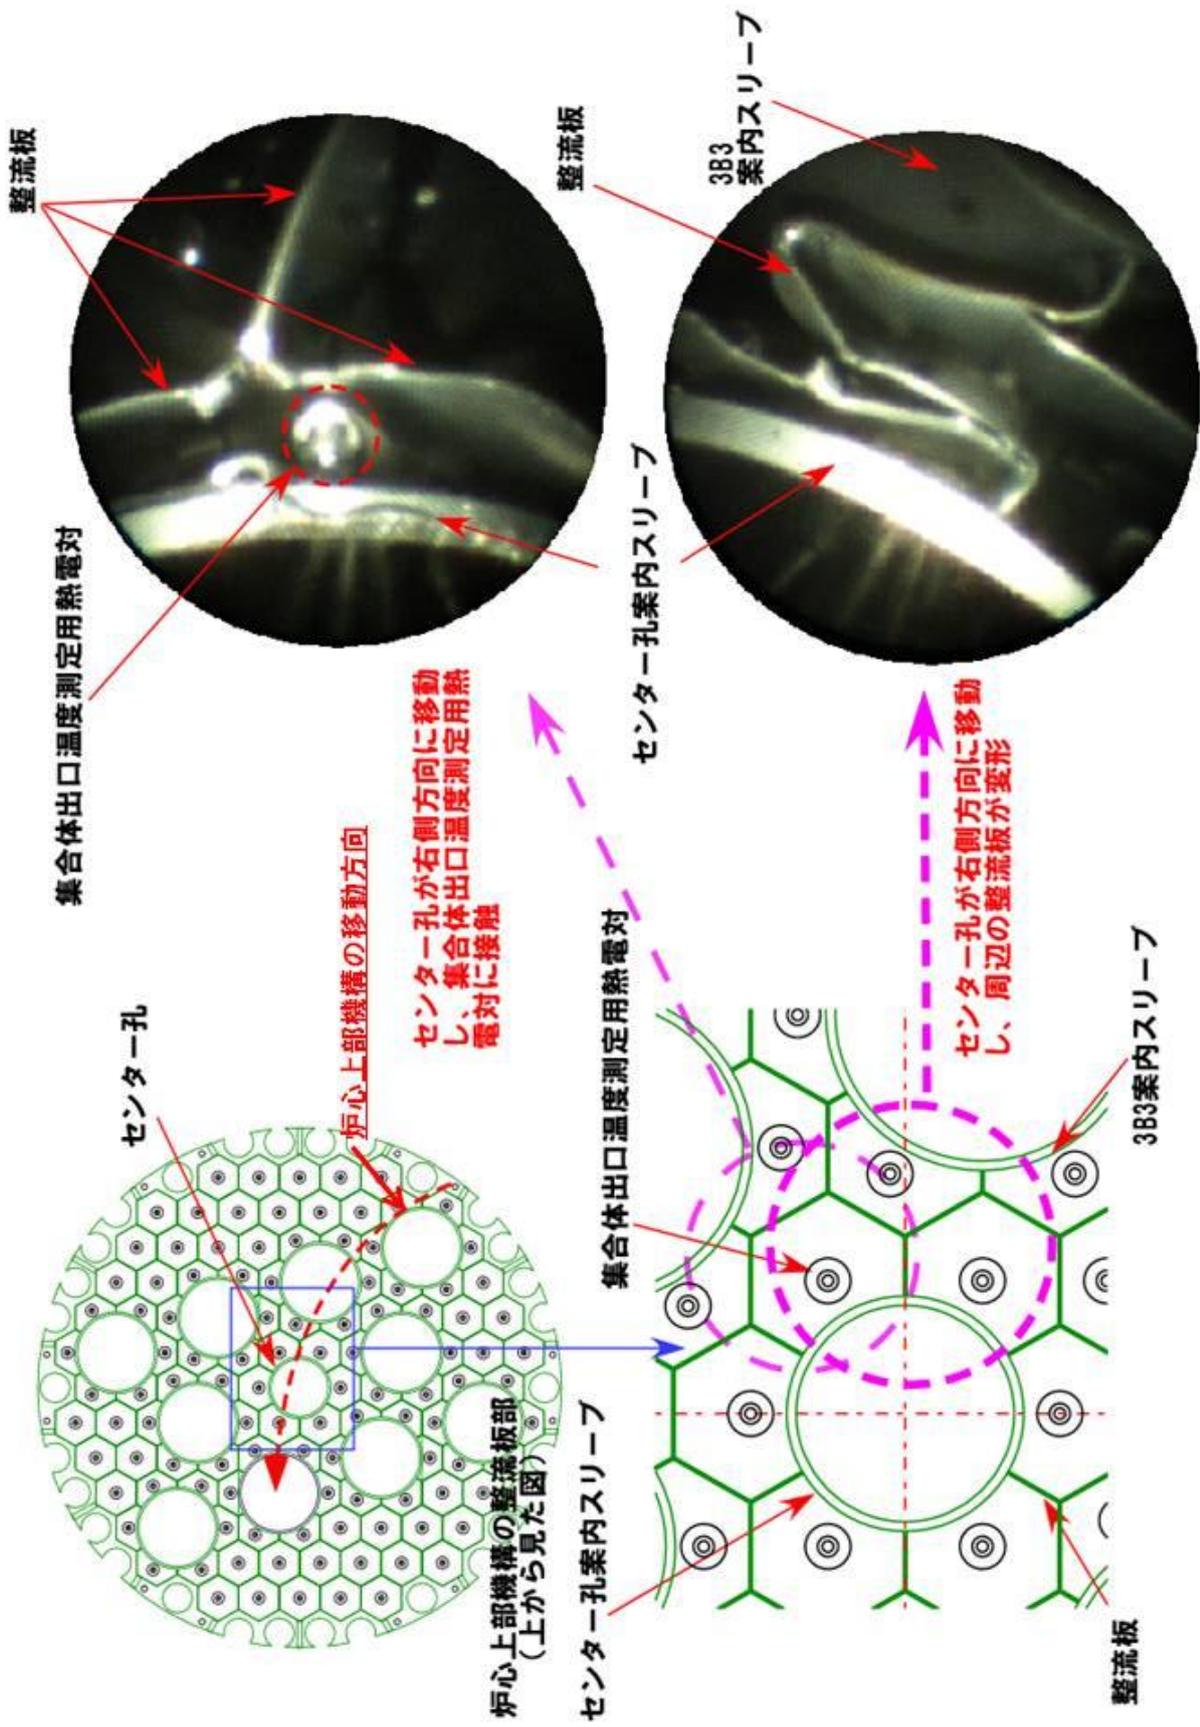
図-9 センター孔案内スリーブ付近の観察画像

- ④ 炉心上部機構が移動した方向と反対側の方向にセンター孔案内スリーブが移動し、変形していることを確認した（図-9 参照）。センター孔案内スリーブの移動及び変形は、炉心上部機構を移動した際に、MARICO-2 試料部と接触して生じたものである。
- ⑤ 集合体出口温度測定用熱電対 115 本のうち、センター孔案内スリーブに隣接した少なくとも 2 本について、相対位置の変位があることを確認した（一例：図-9 参照）。
- ⑥ 制御棒 No. 2 の上部案内管の一部に変形があり、当該制御棒上部案内管に近接した炉心上部機構フランジ下面に擦り跡があることを確認した（図-10 参照）。これらの変形等は、炉心上部機構を移動した際に、MARICO-2 試料部との接触により生じたものである。
