応用試験棟における漏水について(第1報)

独立行政法人日本原子力研究開発機構 東海研究開発センター
核燃料サイクル工学研究所 応用試験棟

応用試験棟

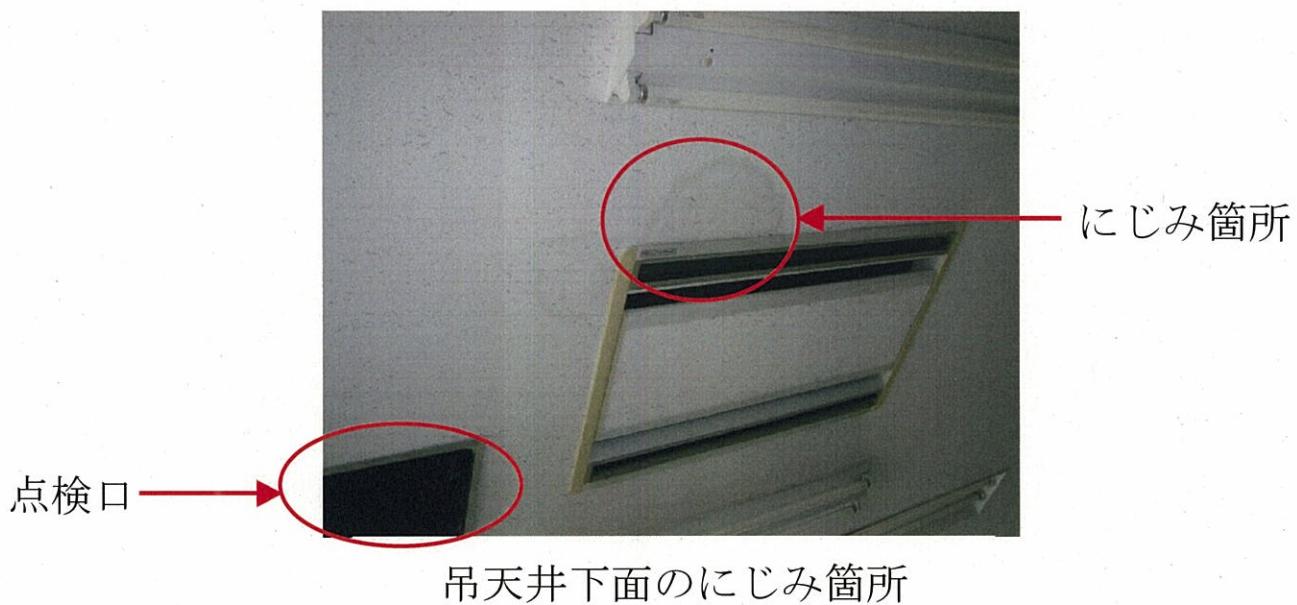
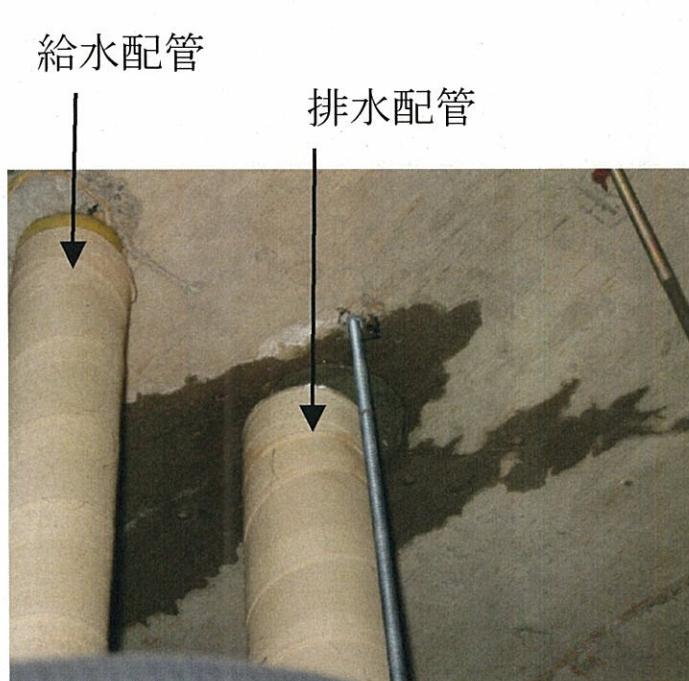
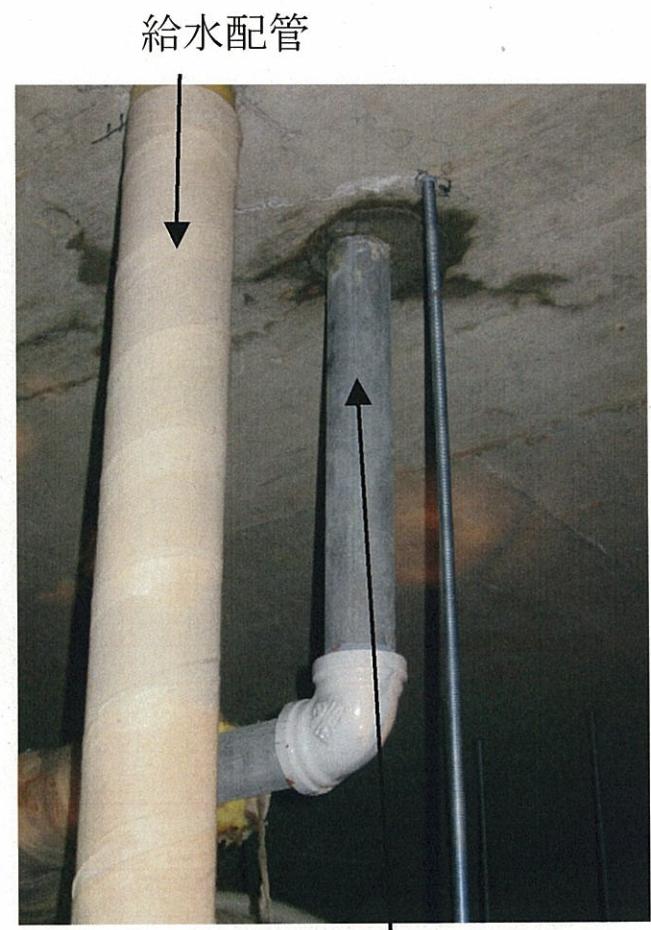
図4 2階会議室(非管理区域)の天井の状況

16時05分頃、打合せのため応用試験棟の2階会議室(非管理区域)に入室した従業員が、床に落ちた水滴と吊天井下面のにじみを発見した。速やかに点検口から天井内を目視したところ、2階天井の配管貫通部付近に漏水によるものと思われるにじみを確認した。目視で確認した状況から、漏水量は約10mℓと推定した。(図3、4)

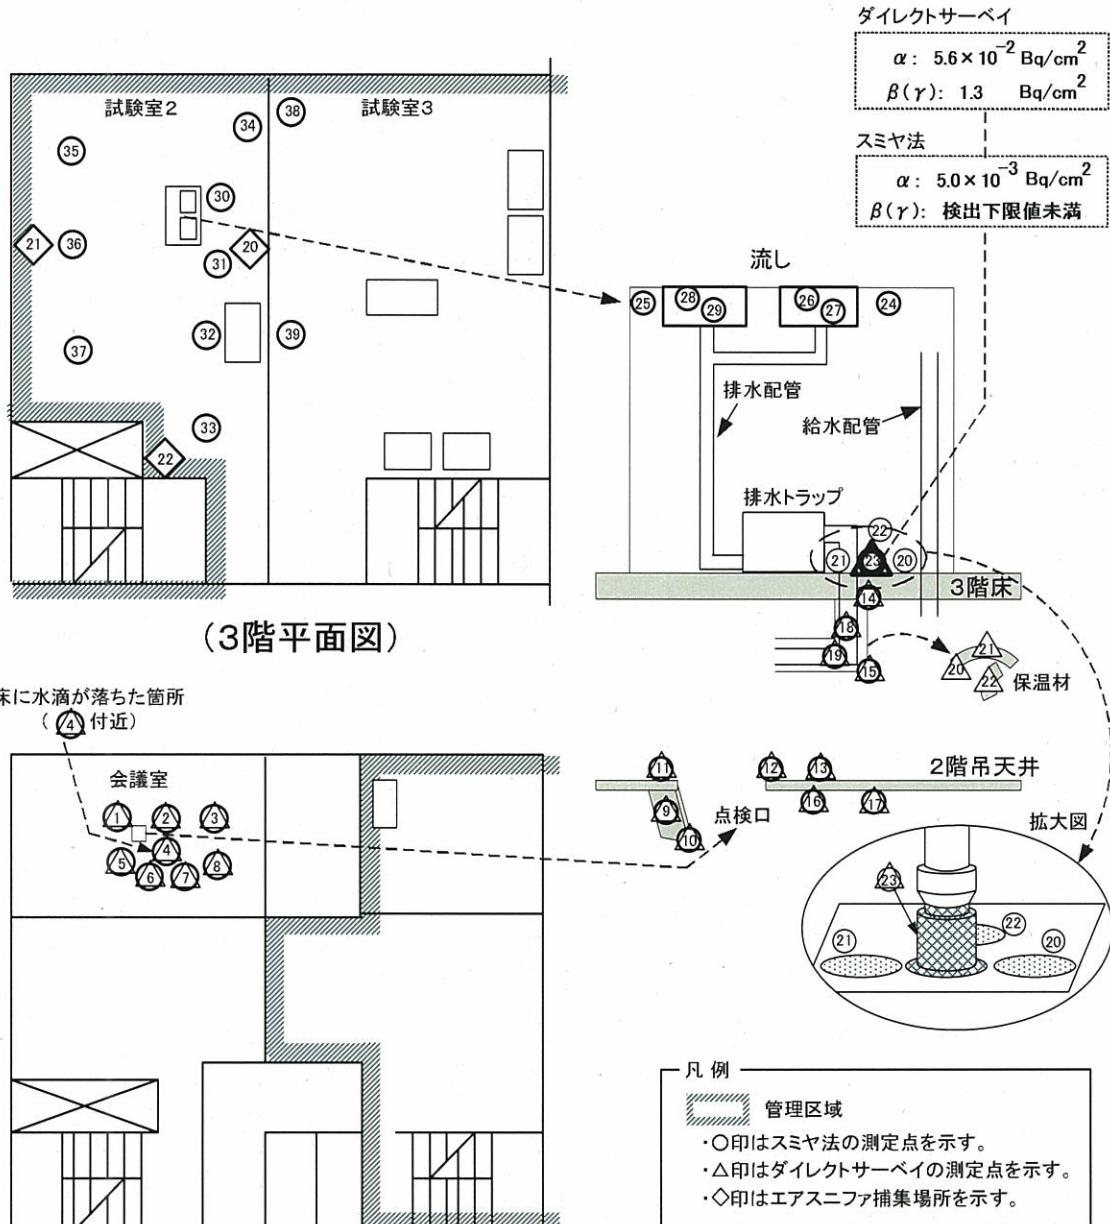
図5 放射線状況

① 16時20分頃から、放射線管理課員が2階会議室の水滴が落ちた床及び周辺について、ダイレクトサーベイとスミヤ測定を開始し、16時35分頃に、表面密度はいずれの箇所も検出下限値未満であることを確認した。引き続き、2階会議

室の吊天井内外のダイレクトサーベイ及びスミヤ測定を行い、18時49分頃までに、いずれの箇所も検出下限値未満であることを確認した。(図5)

- ③ 16時56分頃、3階試験室2の当該流しの排水トラップに残留している排水から水試料を採取し、放射能濃度測定の前処理(濃縮・乾固処理)を開始した。
- ④ 17時15分頃より、放射線管理課員が腐食の認められた当該流しの排水配管接続部及び周辺のダイレクトサーベイを開始し、17時30分頃、 $\alpha : 5.6 \times 10^{-2} \text{Bq/cm}^2$ 、 $\beta(\gamma) : 1.3 \text{Bq/cm}^2$ の表面密度(それぞれ表面密度限度の1/70と1/30)を確認した。また、スミヤ測定の結果、17時50分頃、排水配管接続部から $\alpha : 5.0 \times 10^{-3} \text{Bq/cm}^2$ ($\beta(\gamma)$ は検出下限値未満)の表面密度を確認した。(図5)

- (*1 本水試料は環境に直接排水するものではないが、法令に定める天然ウラン核種の排水中濃度限度と比較すると約1.4倍に相当する。)
- (*2 ウランの崩壊生成物が放出する β 線を測定したもので、法令に定める排水中濃度限度の厳しい核種(²³⁴Th)と比較しても約4分の1である。)
- ⑥ 19時05分頃、放射線管理課員が3階試験室2の当該流しを除く床全域のスミヤ測定を開始し、19時15分頃にいずれの箇所も検出下限値未満であることを確認した。(図5)

なお、9月17日17時20分頃、放射線管理課員が3階試験室2内のエアスニファ試料を測定した結果、空気中放射性物質濃度が管理目標値(法令の濃度限度の1/10)未満であることを確認した。(図5)

○:表面密度(スミヤ法)
採取測定日時:H21.9.17 16時25分頃
～H21.9.17 19時15分頃
採取場所:上記図面に示す(39点)
測定結果:①～⑩の内⑪以外は
 $\alpha \beta(\gamma)$ 共に検出下限値未満

△:表面密度(ダイレクトサーバイ)
測定日時: H21.9.17 16時20分頃
～H21.9.17 18時40分頃
測定場所: 上記図面に示す(23点)
測定結果: △～△の内△以外は
 $\alpha \beta(\gamma)$ 共に検出下限値未満

◇:空気中放射性物質濃度
捕集期間:H21.9.11～H21.9.17
測定日時:H21.9.17 17時20分頃
採取場所:上記図面に示す(3点)
測定結果: $\alpha \beta(\gamma)$ 共に全て管理目標値未満

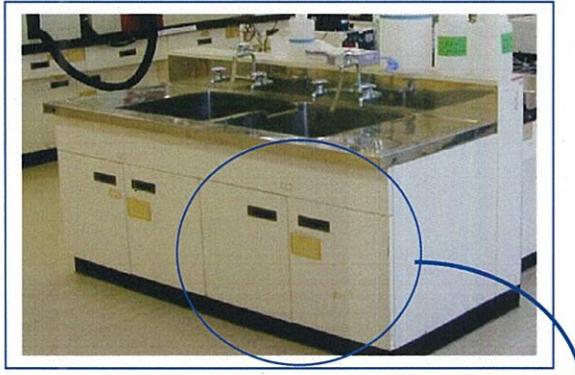
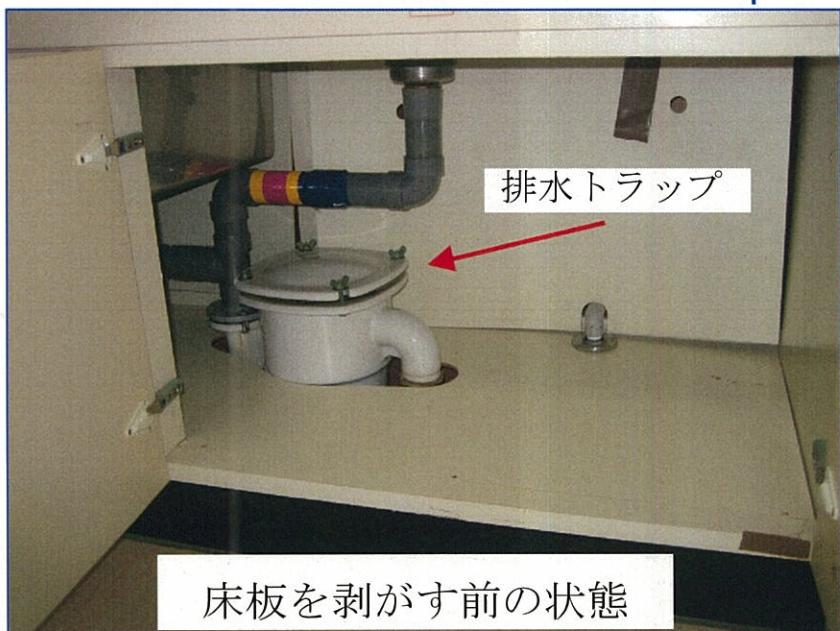
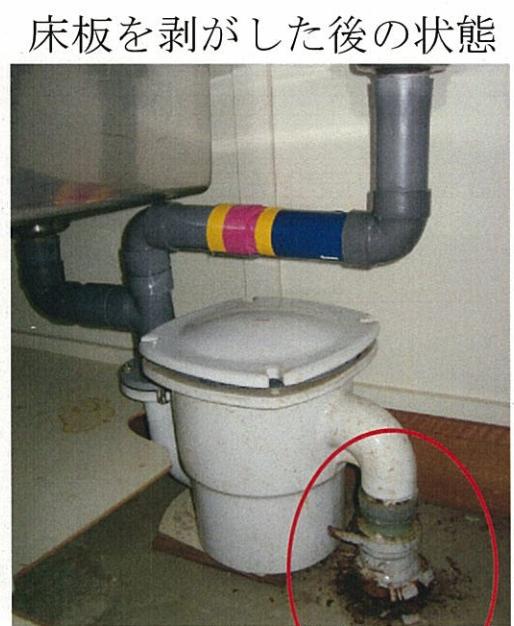
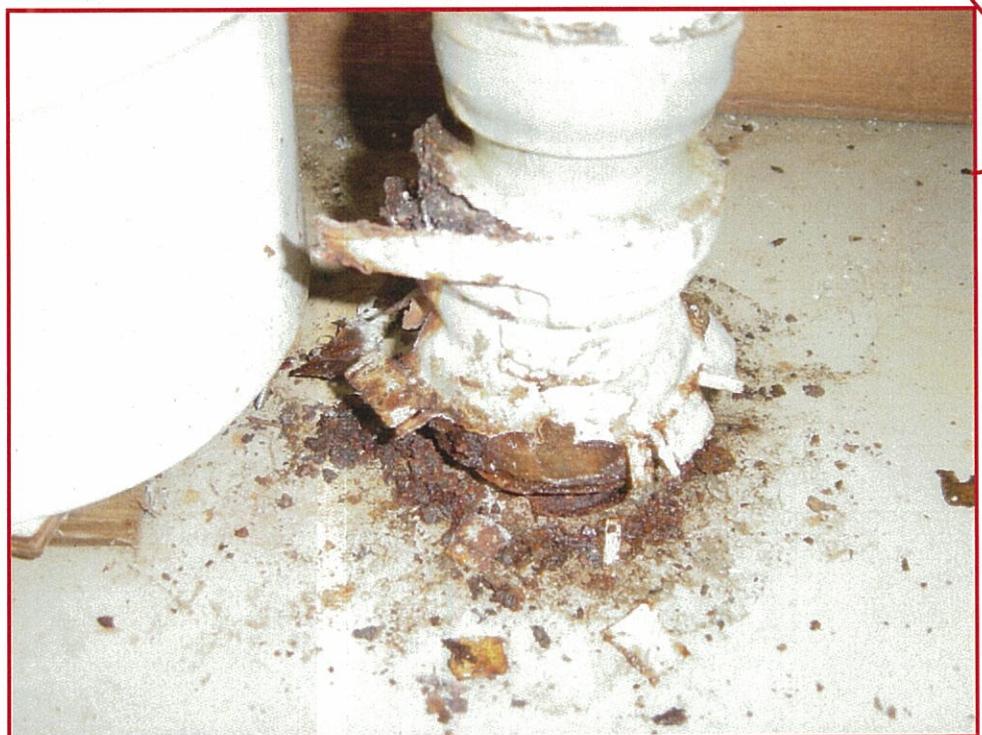
図 6 3階試験室2(管理区域)流しの排水配管接続部

- ② 16時30分頃、2階会議室の漏水箇所と上下位置が一致する階上の3階試験室2の流しの床板を剥がし、排水トラップ(内径約180mm、高さ約200mm)周辺を点検したところ、排水配管接続部に腐食を確認した。なお、2階への漏水は止まっており、3階試験室2の当該流しの使用も終了していることから、漏水の進展はないとの判断した。(図6、7)

漏水した当該流し

床板を剥がす前の状態

- ⑦ 21時04分頃までに、3階試験室2の当該流しの給水栓と排水口の閉止を終了し、新たな漏水を生じさせない措置を講じた。
- ⑧ 9月18日、3階試験室2の他の流しについてもダイレクトサーベイを実施し、10時25分頃までに、全て検出下限値未満であることを確認した。

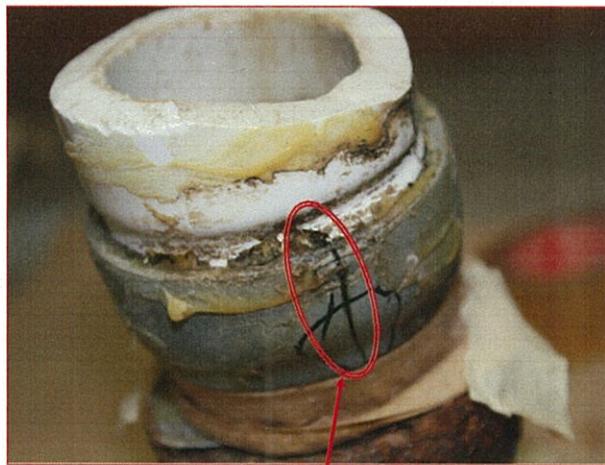
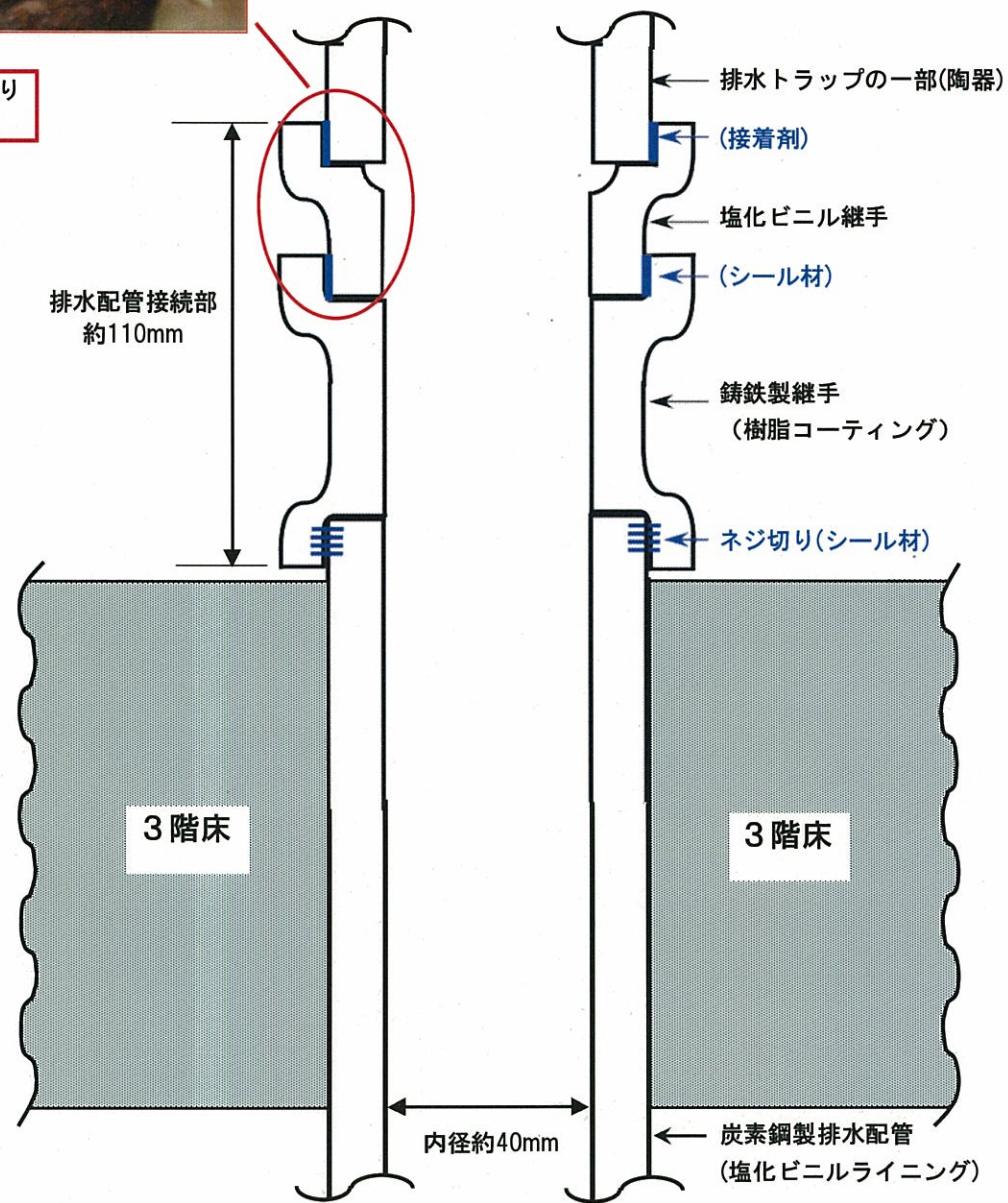
図8 排水配管接続部の概略図

漏水箇所を特定するため、腐食が確認された3階試験室2の当該流しの排水配管接続部を中心に、外観と内面の観察を行った。当該流しの排水配管の接続は陶器製の排水トラップ、塩化ビニル継手、鋳鉄製継手(樹脂コーティング)、炭素鋼製排水配管(塩化ビニルライニング)の順に接続された構造である。このうち、排水トラップ出口管が差し込まれた塩化ビニル継手の側面に縦方向の亀裂(外表面の長さ約40mm)を確認した。(図8)

排水配管接続部の水張り試験を行った結果、当該亀裂からの漏水が確認され、腐食が確認された部分を含め、これ以外の箇所からの漏水は確認されなかった。

縦方向に亀裂あり
(約40mm)

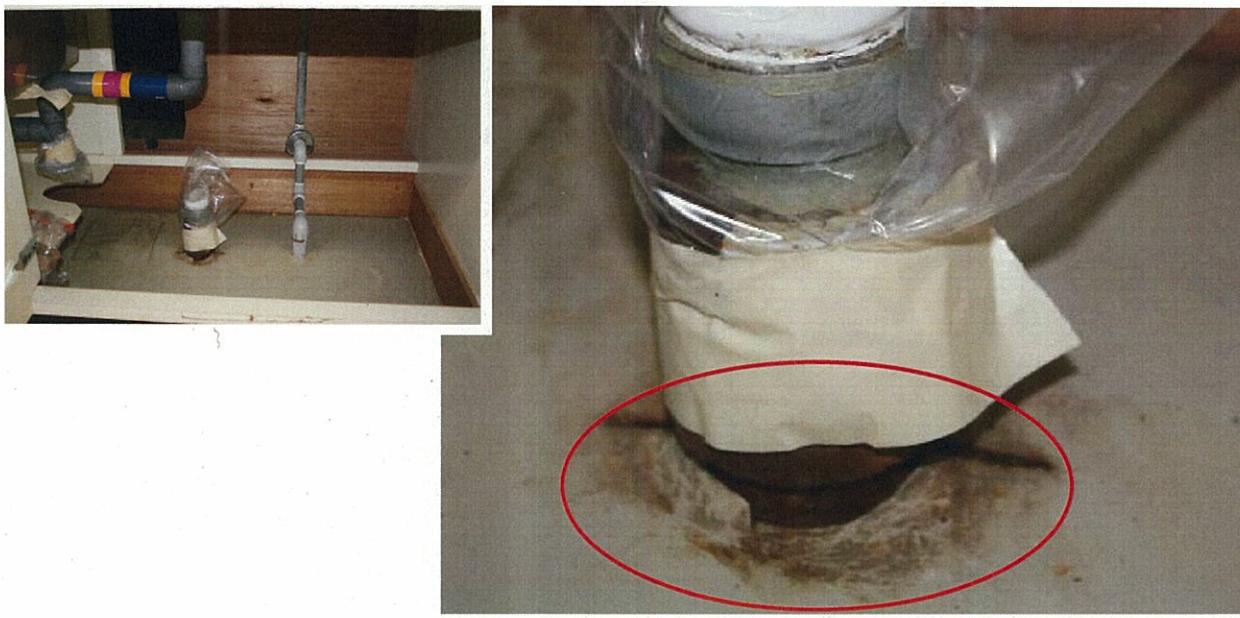
図9 流し床の塩化ビニルシート及び3階床の状況

漏水経路を調査するため、床材(塩化ビニルシート)の敷設状態を確認した結果、塩化ビニルシートがコンクリート床面から剥れた状態で浮き上がり、排水配管との間に隙間が生じていた。(図9)

塩化ビニルシートの剥がれによる排水配管との隙間

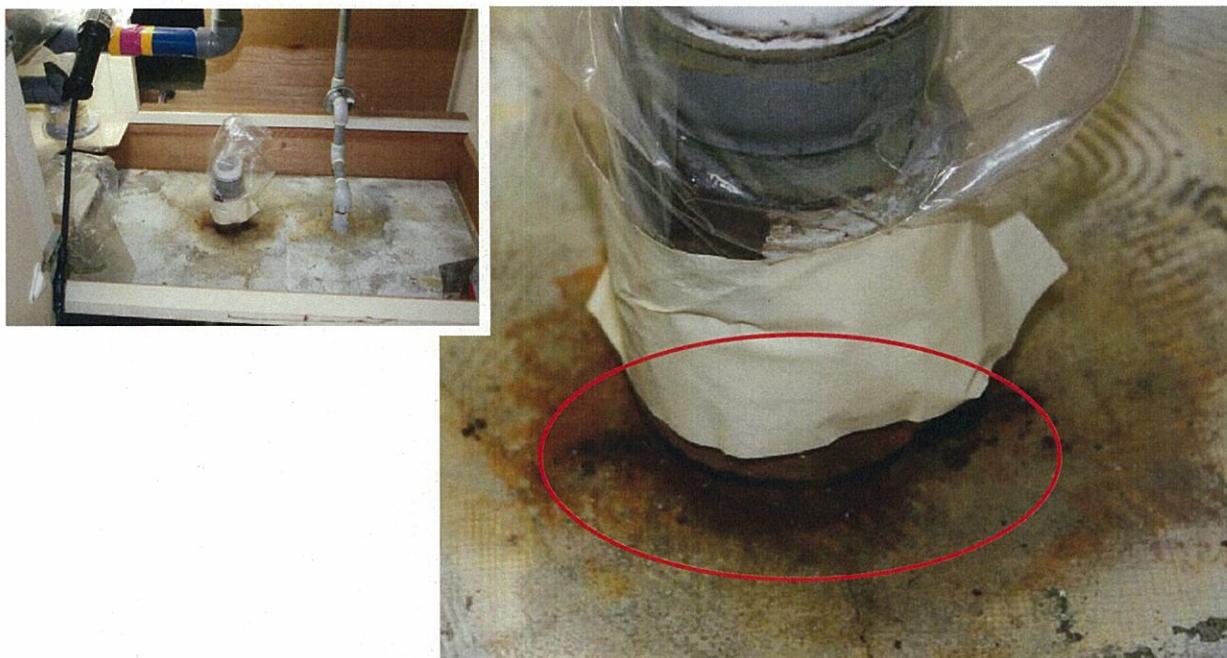
また、排水配管接続部の水張り試験において、2階天井への水の浸透状態を確認した結果、排水配管の貫通部に充填されたモルタルと3階コンクリート床との間の接合部及びコンクリート床のひびから水が染み出すことを確認した。さらに排水配管と塩化ビニルシートの間の隙間に沿ってしみ跡があることを確認した。(図9、10)

排水配管周囲のしみ
(塩化ビニルシートを剥がした後)
