再処理施設海中放出管からの漏えいについて

(経過報告(その2))(概要)

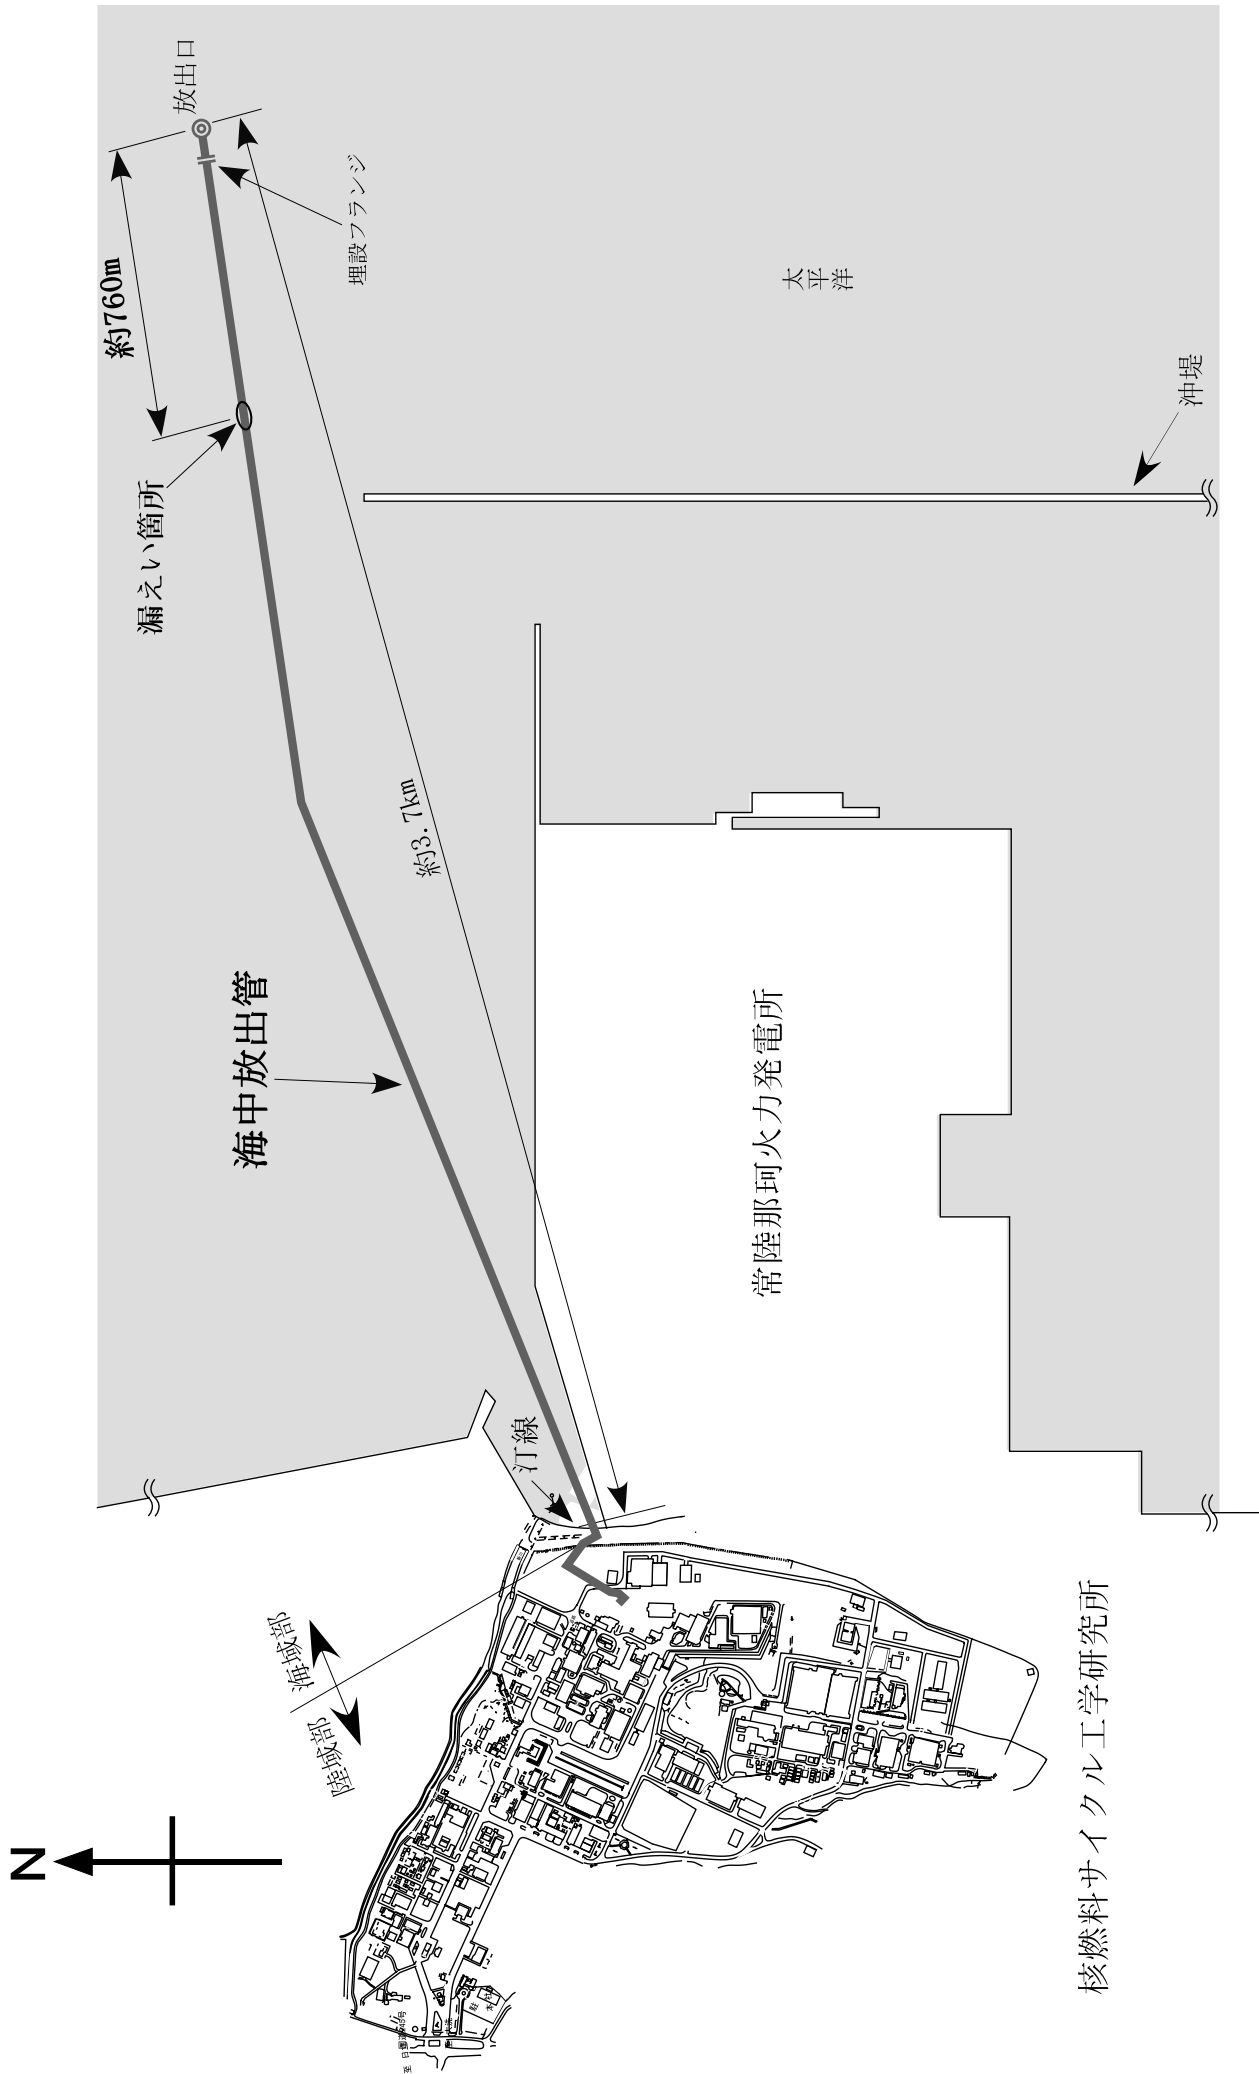
海中放出管経路概要図（漏えい箇所）

漏えい箇所を確認するため、海中に音響を発信して行う海底面の調査(5月2日)、放出管内に圧空を供給した調査(4月28日~5月1日)、放出管先端部の埋設フランジ部の調査(5月10日~8月3日)、放出管内に着色水を供給した調査(8月3日~8月20日)を行ったところ、放出口から陸側に約760mの位置に漏えい箇所を8月8日に確認した。

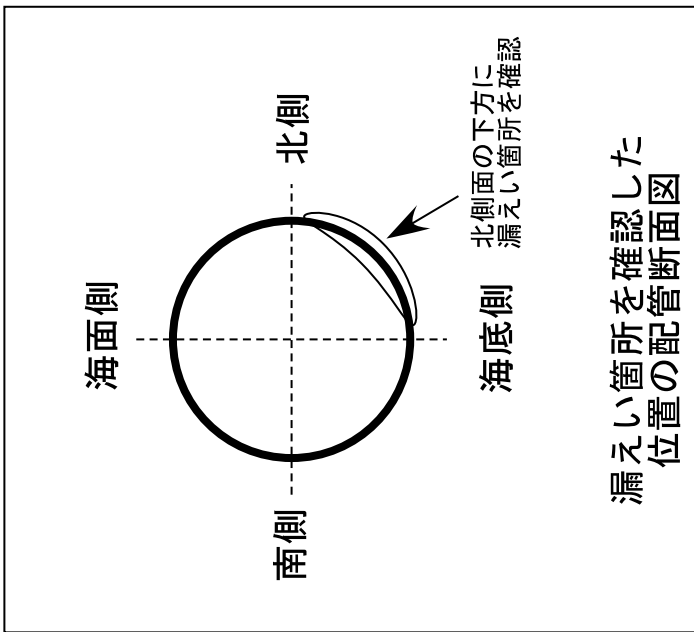
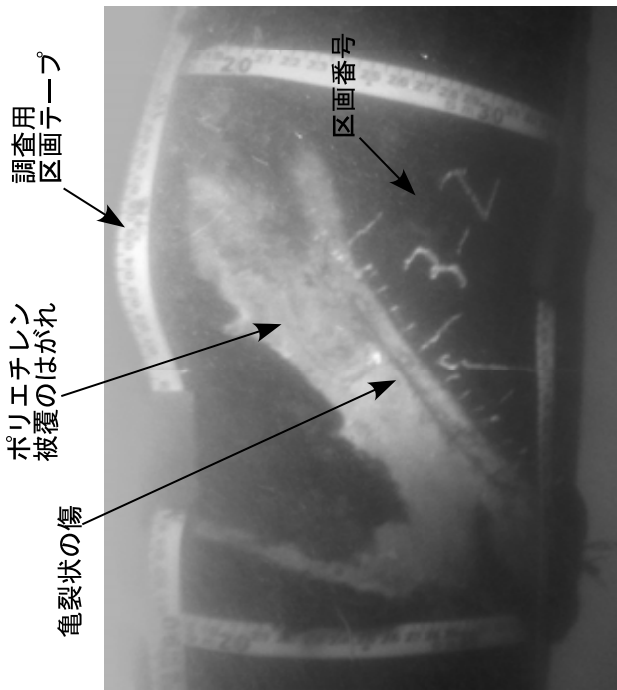
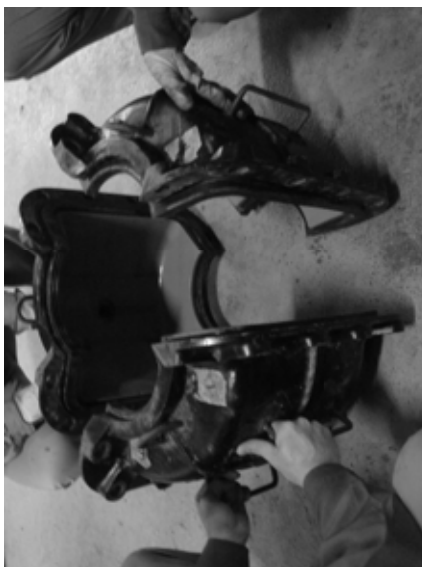
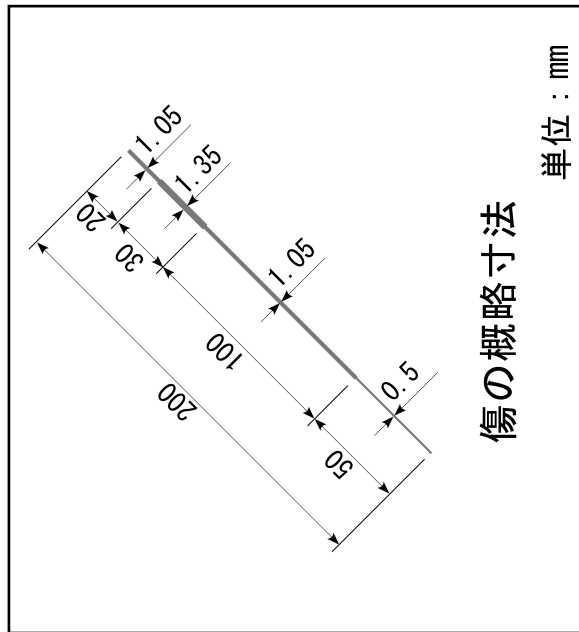
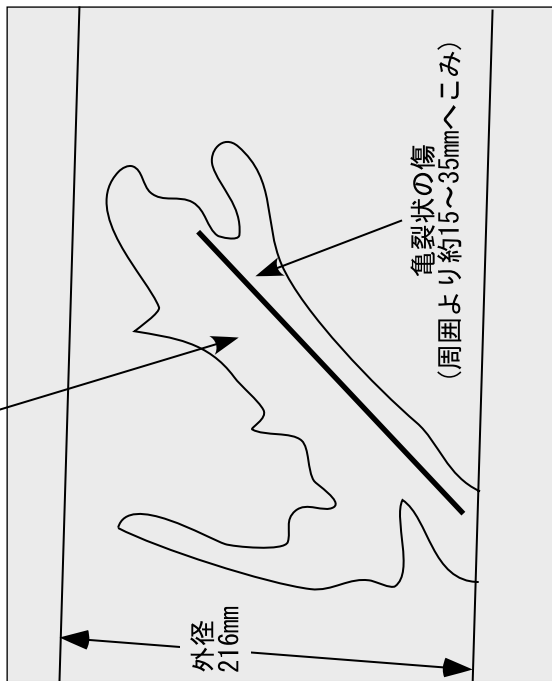
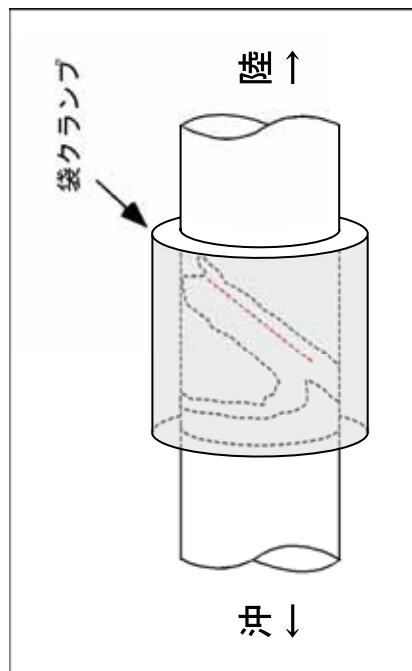
漏えい箇所の確認結果と一時的な補修の概要

漏えい箇所の海底土を掘削し、放出管を露出させ外観観察(8月21日~9月14日)を行った。その結果、長さ約200mm、幅約1mmの亀裂状の傷を確認した。傷の周囲では、配管表面のポリエチレン被覆の剥がれとへこみが認められた。また、傷周辺の配管には若干の曲がりがあり、施工時の記録に比べ埋設深さが浅いことが確認された。

北側面から見た漏えい箇所の模式図

損傷箇所の漏れ止め措置は、一般的に配管の漏えい箇所の補修に用いられる袋クランプを装着することにより9月16日に実施した。その後、施設定期自主検査と同様に、放出管の全長にわたって工業用水で加圧する方法で漏えい試験を10月5日に行った。その結果、傷を覆って装着した袋クランプからの漏れはなく、検査の圧力が低下しなかったことから、他からの漏えいのないことを確認した。

※袋クランプ：水道管の漏れ補修に用いられる配管補修機材
