応用試験棟における漏水について

独立行政法人日本原子力研究開発機構 東海研究開発センター  
核燃料サイクル工学研究所 応用試験棟 3 階試験室 2

応用試験棟

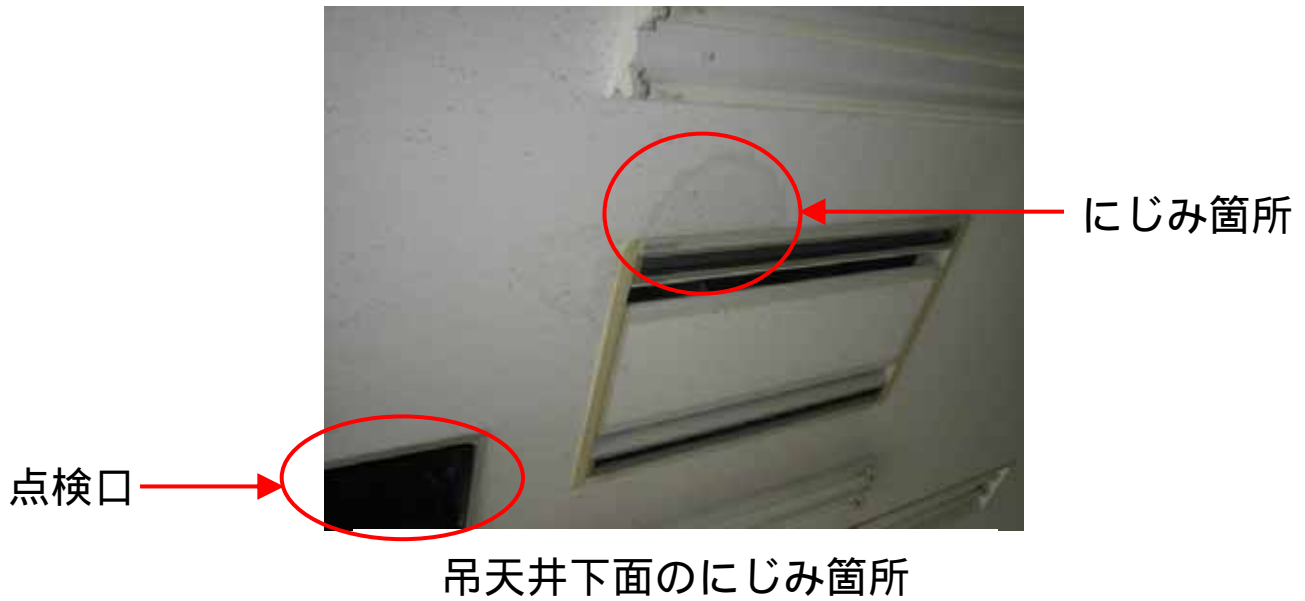
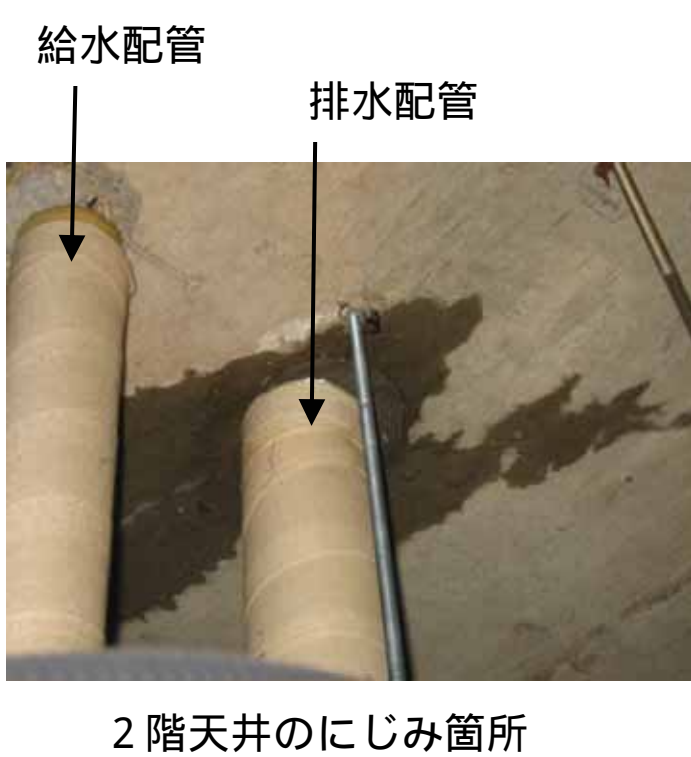
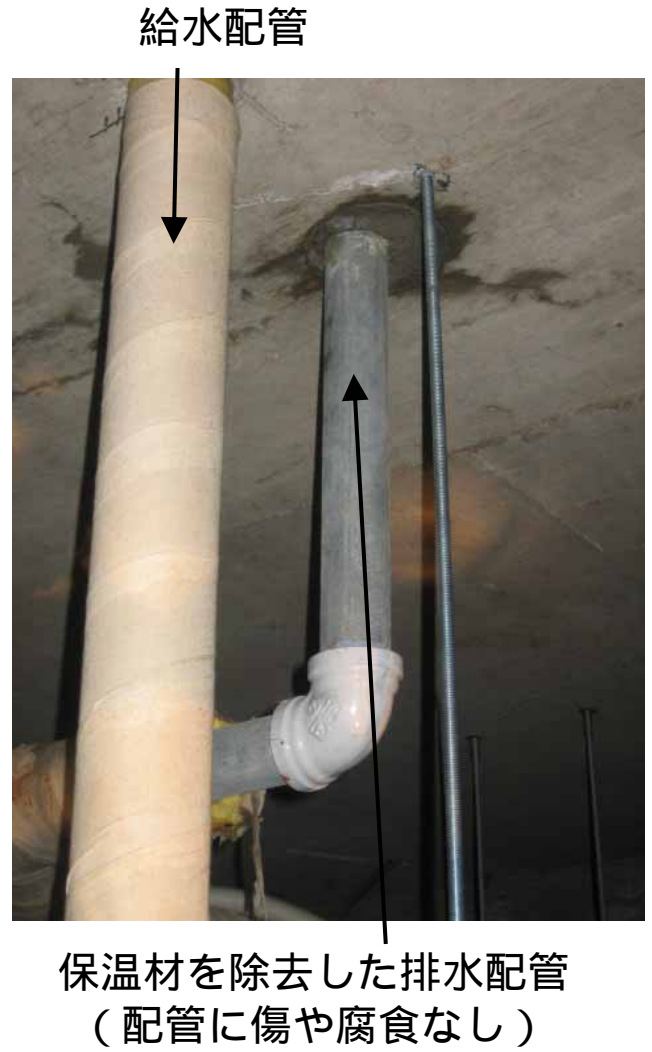
図4 2階会議室(非管理区域)の天井の状況

16 時 05 分頃、打合せのため応用試験棟の 2 階会議室(非管理区域)に入室した従業員が、床に落ちた水滴と吊天井下面のにじみを発見した。速やかに点検口から天井内を目視したところ、2 階天井の配管貫通部付近に漏水によるものと思われるにじみを確認した。目視で確認した状況から、2 階への漏水量は約 10m と推定した(図 3、4)。

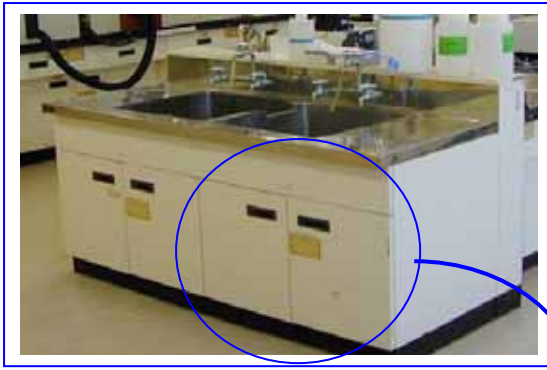
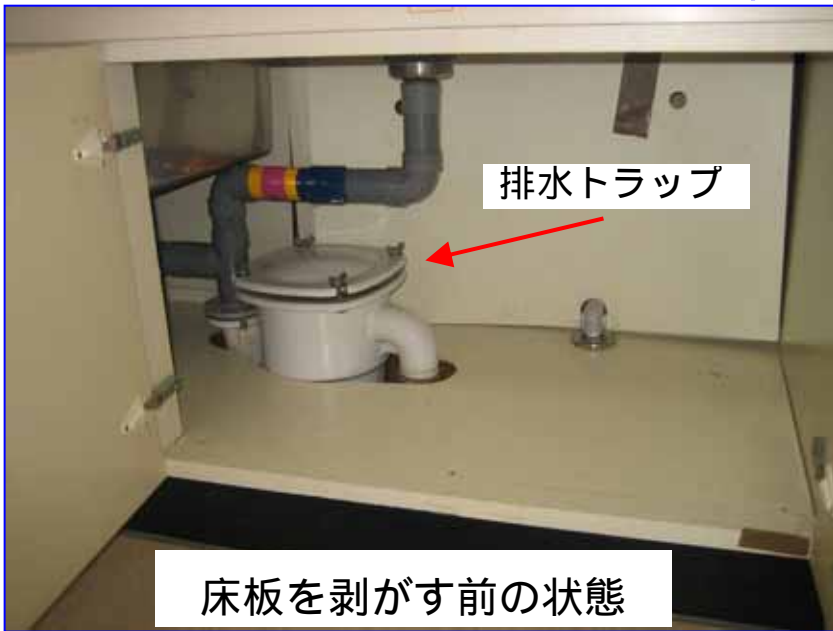
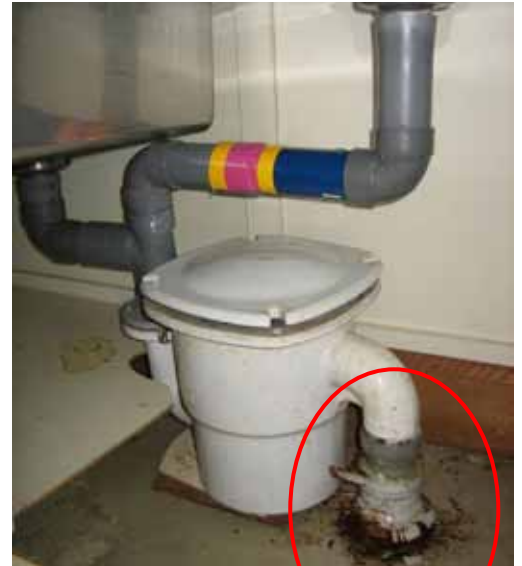
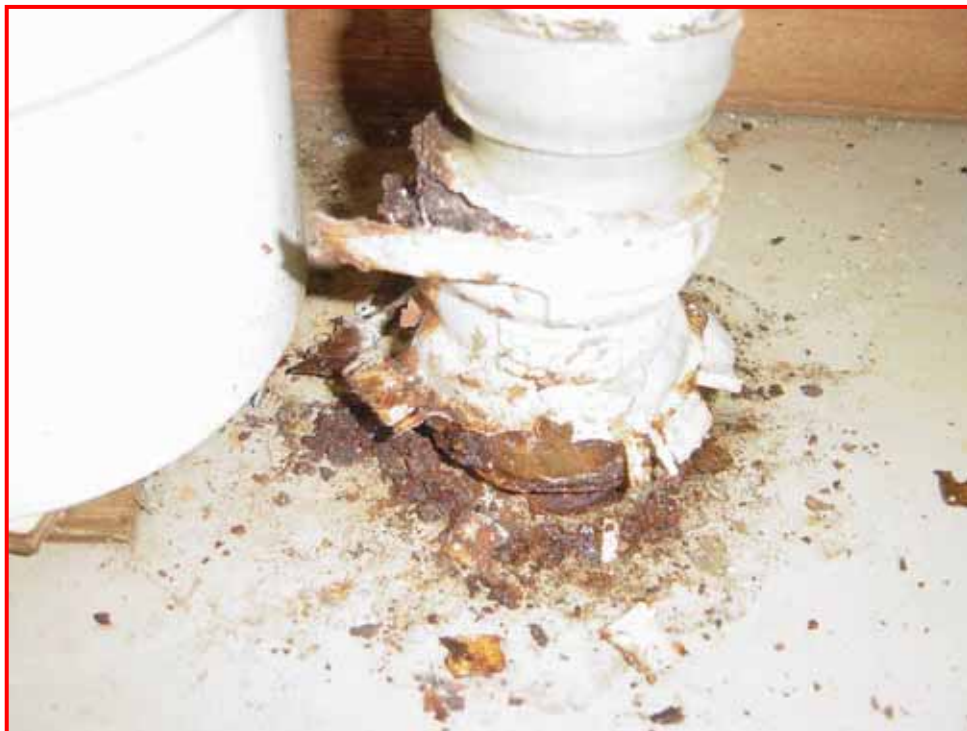
図6 3階試験室2(管理区域)流しの排水配管接続部

16時30分頃、2階会議室の漏水箇所と上下位置が一致する階上の3階試験室2の流しの床板を剥がし、排水トラップ(内径約180mm、高さ約200mm)周辺を点検したところ、排水配管接続部表面に腐食を確認した。なお、2階への漏水は止まっており、3階試験室2の当該流しの使用も終了していることから、漏水の進展はないと判断した(図6、7)。

しかしながら、当該排水配管接続部は流し内の固定された床板の下部に設置されており、床板を取り外さないと目視点検できない構造であるとともに、点検者が当該排水配管接続部に塩化ビニル継手を使用されていることを認識していなかったため、これまでの点検では塩化ビニル継手の亀裂、鋳鉄製継手と炭素鋼製排水配管の腐食、及び塩化ビニルシートの剥がれによる隙間を見落としていた(図6)。

漏水した当該流し

床板を剥がした後の状態

21時04分頃までに、3階試験室2の当該流しの給水元栓と排水口の閉止を終了し、新たな漏水を生じさせない措置を講じた。

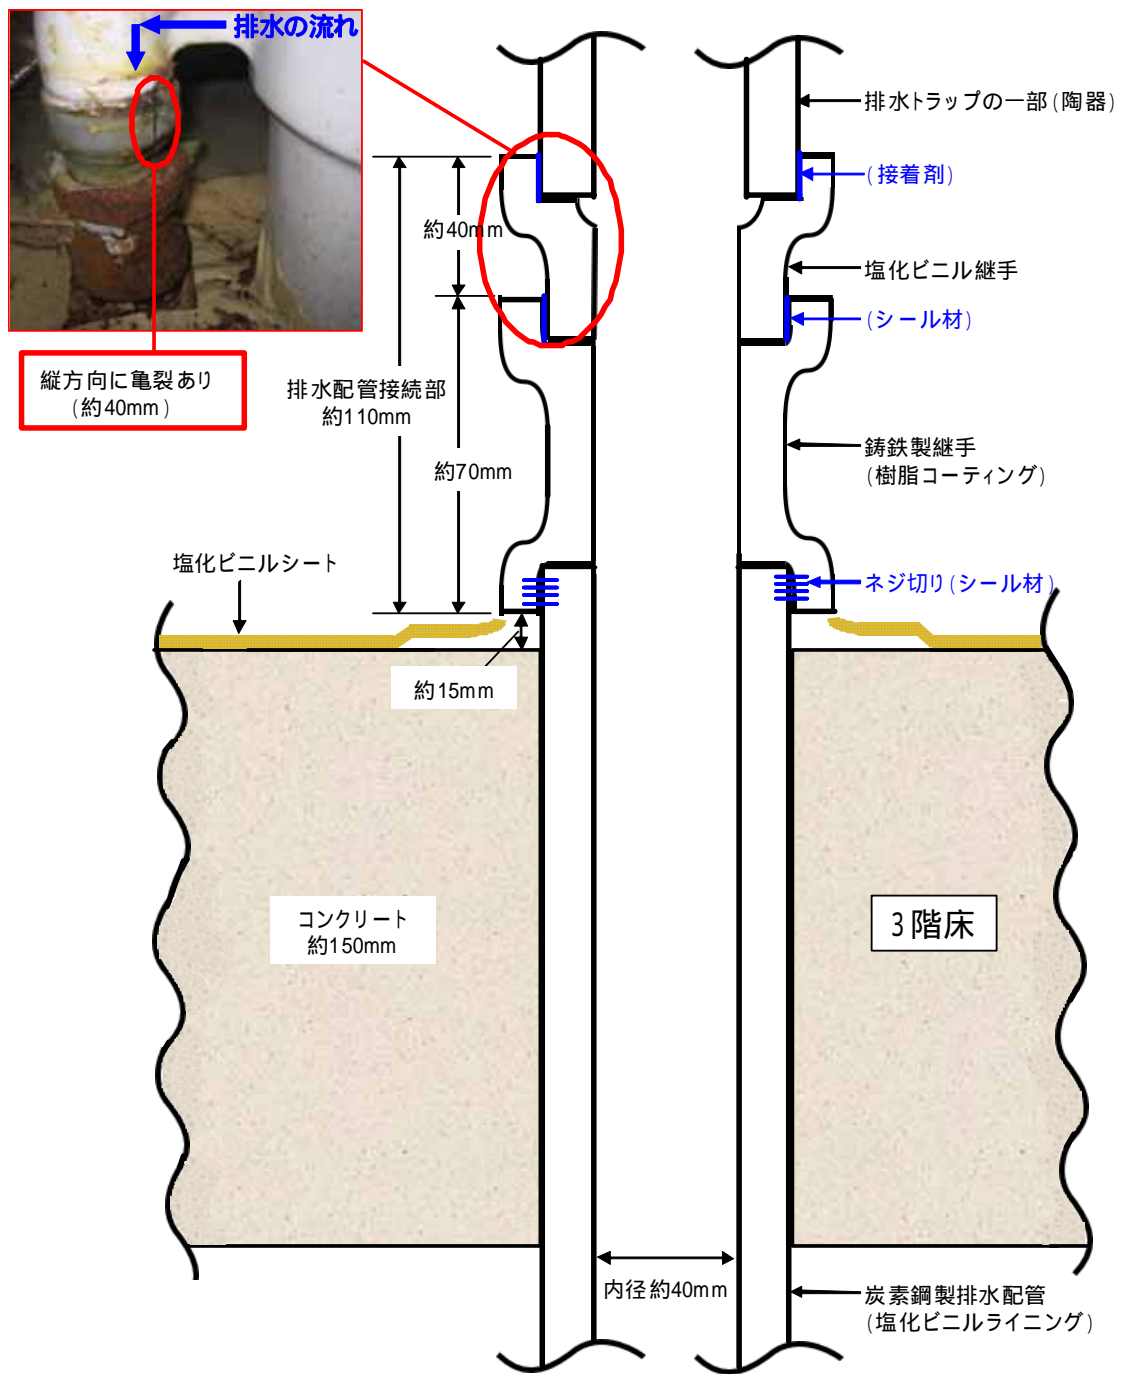
図 8 排水配管接続部の概略図

漏水箇所を特定するため、腐食が確認された 3 階試験室 2 の当該流しの排水配管接続部を中心に、外観と内面の観察を行った。当該流しの排水配管の接続は陶器製の排水トラップ、塩化ビニル継手、鋳鉄製継手(樹脂コーティング)、炭素鋼製排水配管(内面塩化ビニルライニング)の順に接続された構造である。このうち、排水トラップ出口管が差し込まれた塩化ビニル継手の側面に縦方向の亀裂(外表面の長さ約 40mm)を確認した。また、排水配管接続部の鋳鉄製継手及び炭素鋼製排水配管の外側に腐食を確認した(図 8、9)。

排水配管接続部の水張り試験を行った結果、当該亀裂からの漏水が確認され、腐食が確認された鋳鉄製継手及び炭素鋼製排水配管を含め、当該亀裂以外の箇所からの漏水は確認されなかった。

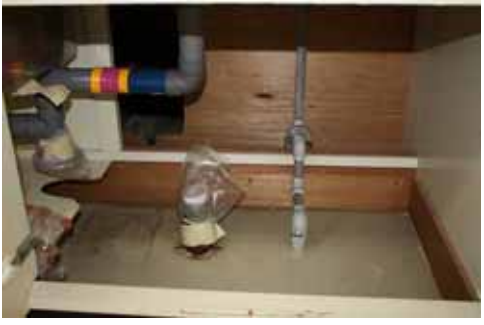
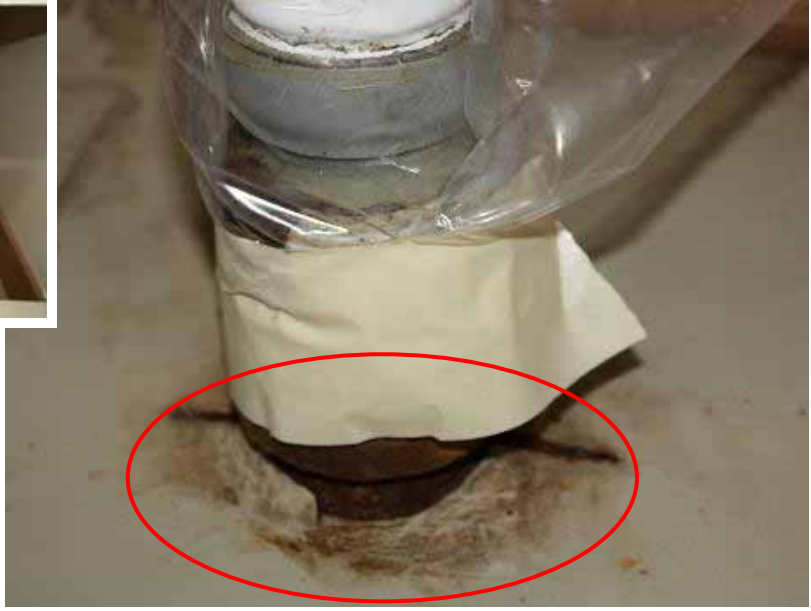
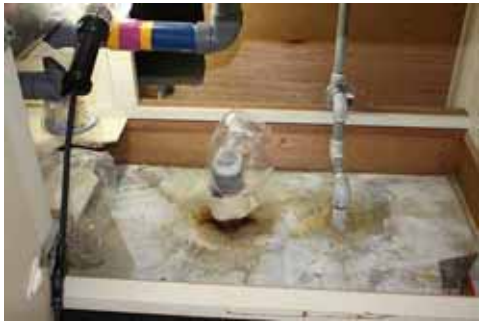
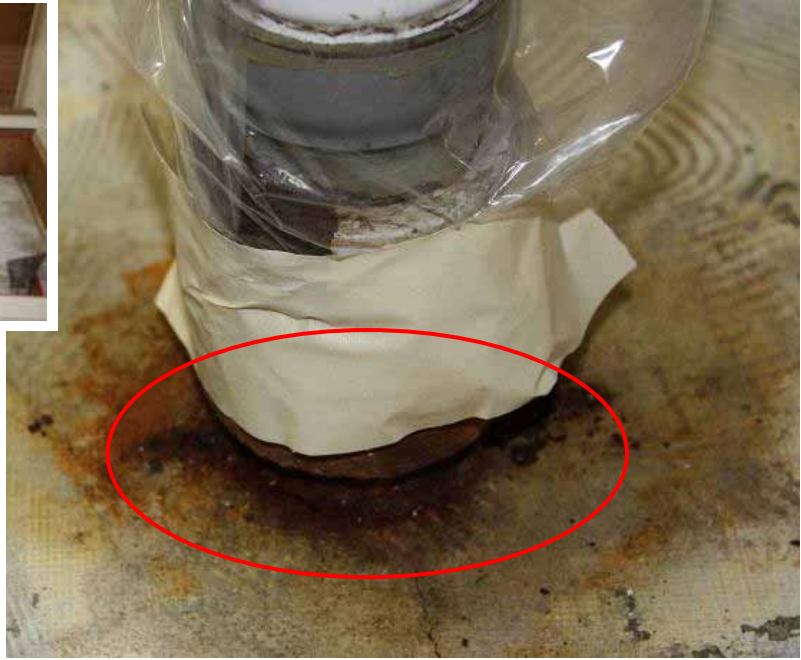
図 10 流し床の塩化ビニルシート及び 3 階床の状況

漏水経路を調査するため、当該流し下の床材(塩化ビニルシート)の敷設状態を確認した結果、塩化ビニルシートがコンクリート床面から剥がれた状態で浮き上がり、排水配管との間に隙間が生じていた(図 10)。

排水配管接続部の水張り試験において、2 階天井への水の浸透状態を確認した結果、排水配管の貫通部に充填されたモルタルと 3 階コンクリート床との間の接合部及びコンクリート床のひびから水が染み出すことを確認した。また、当該塩化ビニルシートを剥がして排水配管の貫通部周囲の状況を確認した結果、排水配管貫通部周囲の床と塩化ビニルシートとの隙間に沿ってしみ跡があることを確認した(図 10、11)。

当該排水配管のコンクリート床への貫通部を確認した結果、排水配管の周囲と塩化ビニルシートとの間に防水加工は行われていなかった。このことから、コンクリート床面と塩化ビニルシートとの間隙の発生は、亀裂部からの漏水が排水配管

の周囲と塩化ビニルシートの間から塩化ビニルシートとコンクリート床との接合面に染み込み、徐々に接合部が劣化したことが原因であると考えられる。

塩化ビニルシートの剥がれによる排水配管との隙間

排水配管周囲のしみ  
(塩化ビニルシートを剥がした後)

当該塩化ビニル継手の交換、当該塩化ビニルシートの張替え、当該排水配管のコンクリート床への貫通部周囲と当該塩化ビニルシートの上の防水加工等を行う。

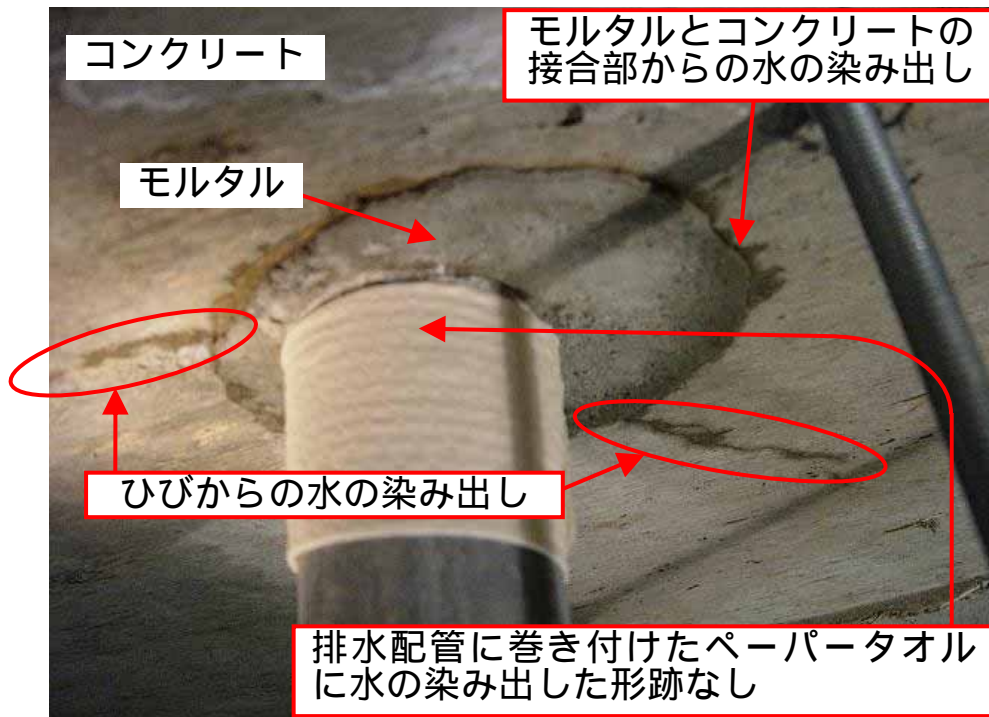
図 11 2階天井への水の染み出し状況（水張り試験）

原因調査の結果、3 階試験室 2 の排水配管接続部の塩化ビニル継手の亀裂部からの漏水が鋳鉄製継手と排水配管の外表面を伝い、コンクリート床から剥がれた塩化ビニルシートと排水配管との間に浸入し、排水配管貫通部に充填したモルタルと 3 階コンクリート床との接合部及びコンクリート床のひびを通して 2 階会議室(非管理区域)の天井部にまで浸透し、2 階会議室の吊天井及び床に至ったことが分かった。

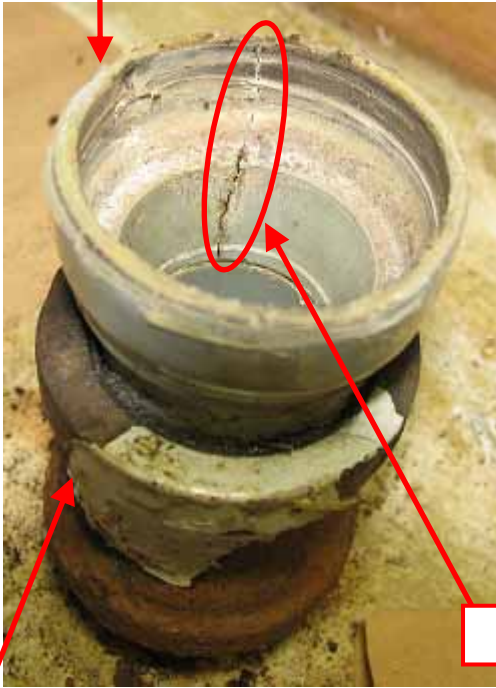
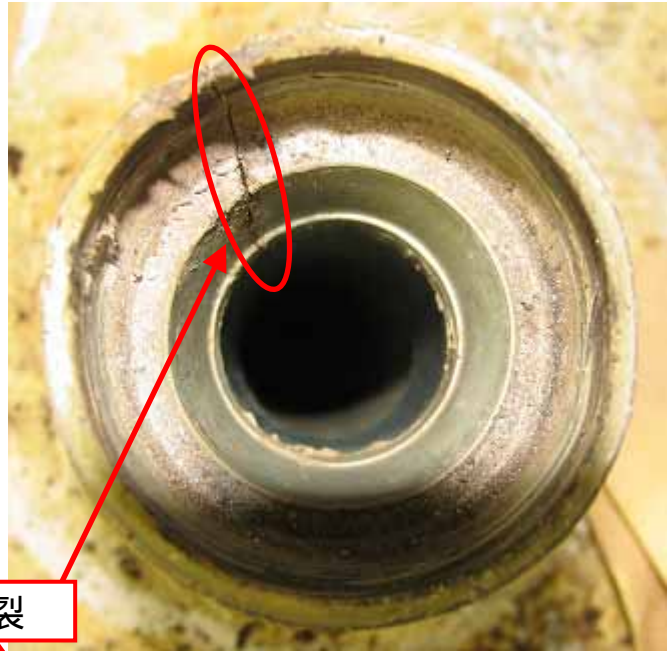
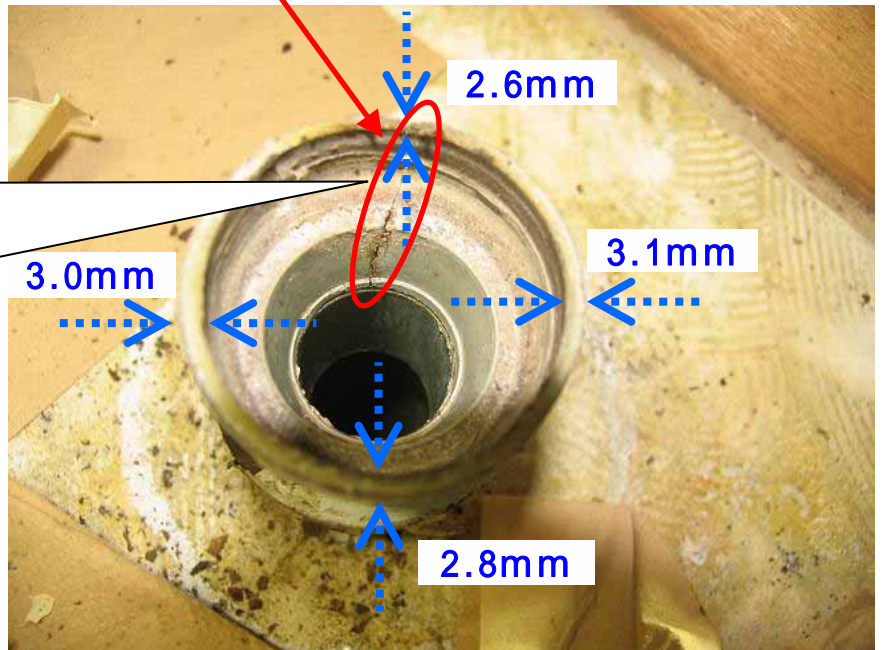
図 12 塩化ビニル継手上部の肉厚

昭和 55 年の設置工事では、排水トラップの設置状況等から推定される施工方法において亀裂を発生させる作業は抽出されなかった。しかし、当該塩化ビニル継手に熱をかけて口径を広げる加熱加工を施していること、当該塩化ビニル継手の外観観察の結果、当該亀裂箇所の肉厚に偏りが見られたことから、当該塩化ビニル継手の加熱加工により肉厚の偏りが生じて機械的強度が低下していた可能性がある(図 12)。

このような状況で平成 15 年に実施した補修工事では、ノコギリを使って排水トラップ入口側の塩化ビニル配管を切断する等の作業を行っており、この際に当該塩化ビニル継手に機械的応力がかかり亀裂が発生したものと考えられるが、当該工事の検査で見えなかった。

亀裂

平成 15 年の補修工事の影響により、肉厚が薄い部分に亀裂が生じたものと考えられる。
