1. 件名

独立行政法人日本原子力研究開発機構大洗研究開発センター(除染処理試験棟及び β ・ γ 固体処理棟 I)における排気ダクトの腐食孔の確認について(最終報)

大洗研究開発センター(北地区)(水使第28号)の除染処理試験棟の排気設備、
大洗研究開発センター(水産第3号)の β ・ γ 固体処理棟 I の排気設備
大洗研究開発センター施設配置を添付資料1-1に、除染処理試験棟及び β ・ γ 固体処理棟 I の配置を添付資料1-2に示す。

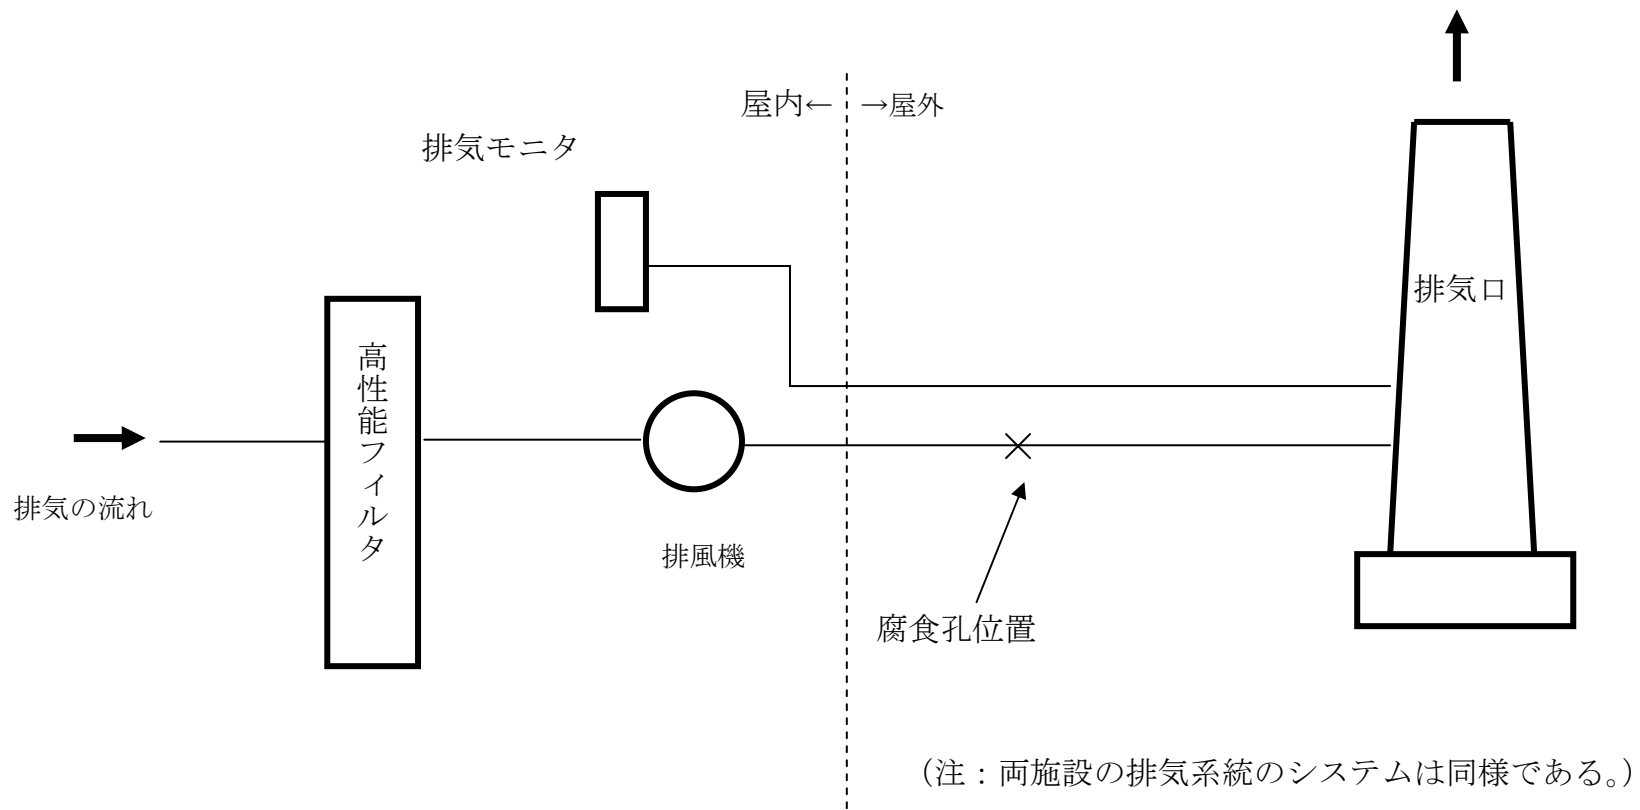
除染処理試験棟及びβ・γ固体処理棟 I 排気系統概要図

15時45分頃、除染処理試験棟の建家から排気口に至る屋上部に設置した排気ダクトの点検中に腐食孔（直径約5cm）を発見した。腐食孔の位置は、高性能フィルタを通った後の排風機吐出側のダクト最上部であった。添付資料3の排気系統概要図に腐食孔位置を示す。また、腐食孔の状況を添付資料4-1に示す。

腐食孔発見箇所

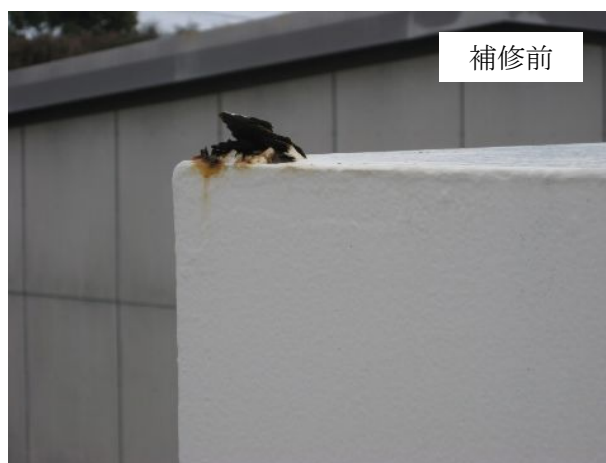
除染処理試験棟の排気ダクトは、側壁面に垂直に立ち上った後、除染処理試験棟屋上部で水平となっている構造である。腐食孔の位置は、垂直部と水平部の角部付近であるが構造上の問題とは考えられない。

腐食孔を確認（平成 21 年 3 月 3 日）
（腐食孔大きさ：直径約 5cm）

を既設と同様として当該腐食孔を含む屋外垂直部分を更新し、屋上の水平部分については補修塗装の処置を講じ、除染処理試験棟排気設備の停止期間を考慮し、12月14日から12月28日の期間に工事を終了した。

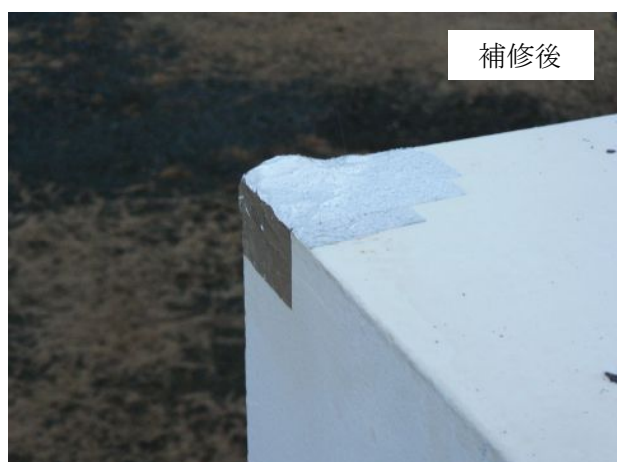
腐食孔をアルミ材の補修テープにより応急措置

16時51分頃、除染処理試験棟の排風機を停止し、排気ダクトの腐食孔をアルミ材の補修テープで塞ぐ応急措置を開始し、17時03分頃に完了した。（添付資料4-1参照）

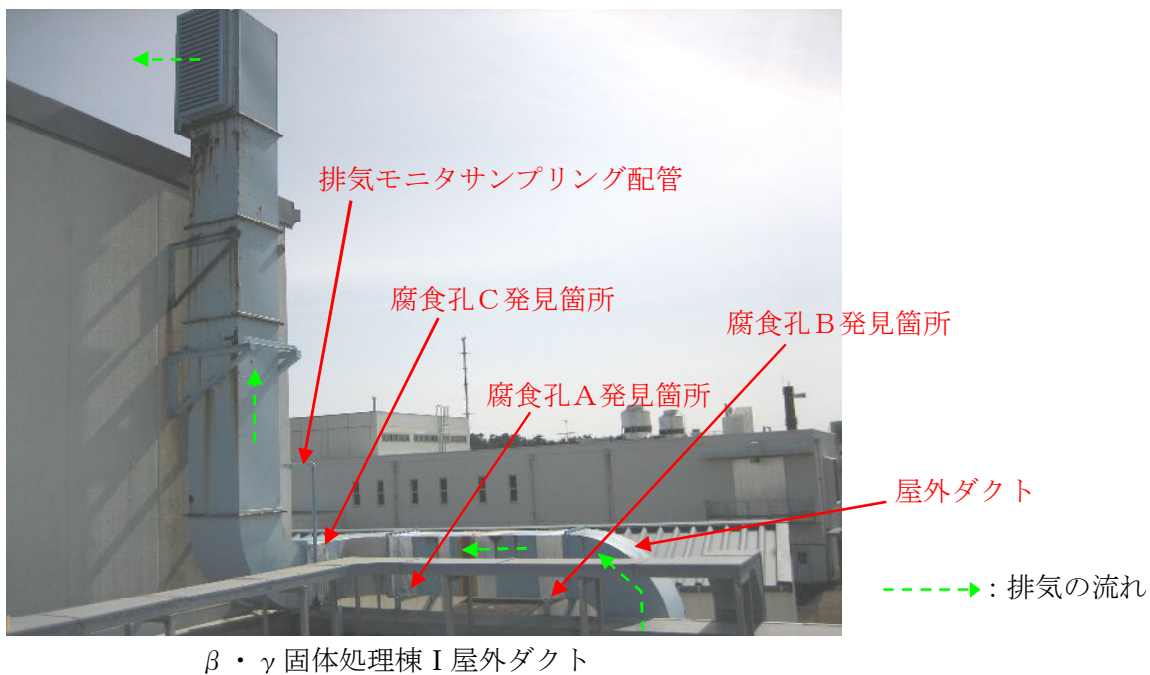
屋外排気ダクトの腐食孔の状況について（ $\beta \cdot \gamma$ 固体処理棟 I）

15時55分頃、β・γ固体処理棟Iの建家から排気口に至る屋外排気ダクトの点検中に、ダクトの固定金具部からの異音に気づいたため、固定金具部を取り外して点検したところ、ダクトの3箇所に着しい腐食が認められ、腐食孔（約1cm巾×4cm長さ、約1cm巾×7cm長さ、約1cm巾×2cm長さ）を発見した。腐食孔の位置は、3箇所とも除染処理試験棟と同様に高性能フィルタを通った後の排風機吐出側であった。腐食孔の状況を添付資料4-2に示す。

β ・ γ 固体処理棟 I 排気ダクトの腐食孔発生部は固定金具で覆われているため、雨水が浸み込みやすく、排水、乾燥しにくい構造であった。

A, B, C計3箇所の腐食孔を確認（平成21年3月3日）、アルミ材の補修テープにより応急措置

β ・ γ 固体処理棟Ⅰ排気ダクトの更新については、材質、形状及び寸法等の仕様を既設と同様とし、固定金具については排気ダクトと同材質で溶接構造とし、コーキング処理による雨水の浸入防止処置を講じ、11月18日から11月27日の期間に工事を終了した。
