廃液輸送管撤去作業における管理区域外での放射性物質の漏えいについて

独立行政法人日本原子力研究開発機構 東海研究開発センター
原子力科学研究所 第 3 廃棄物処理棟前 (図 1 参照)

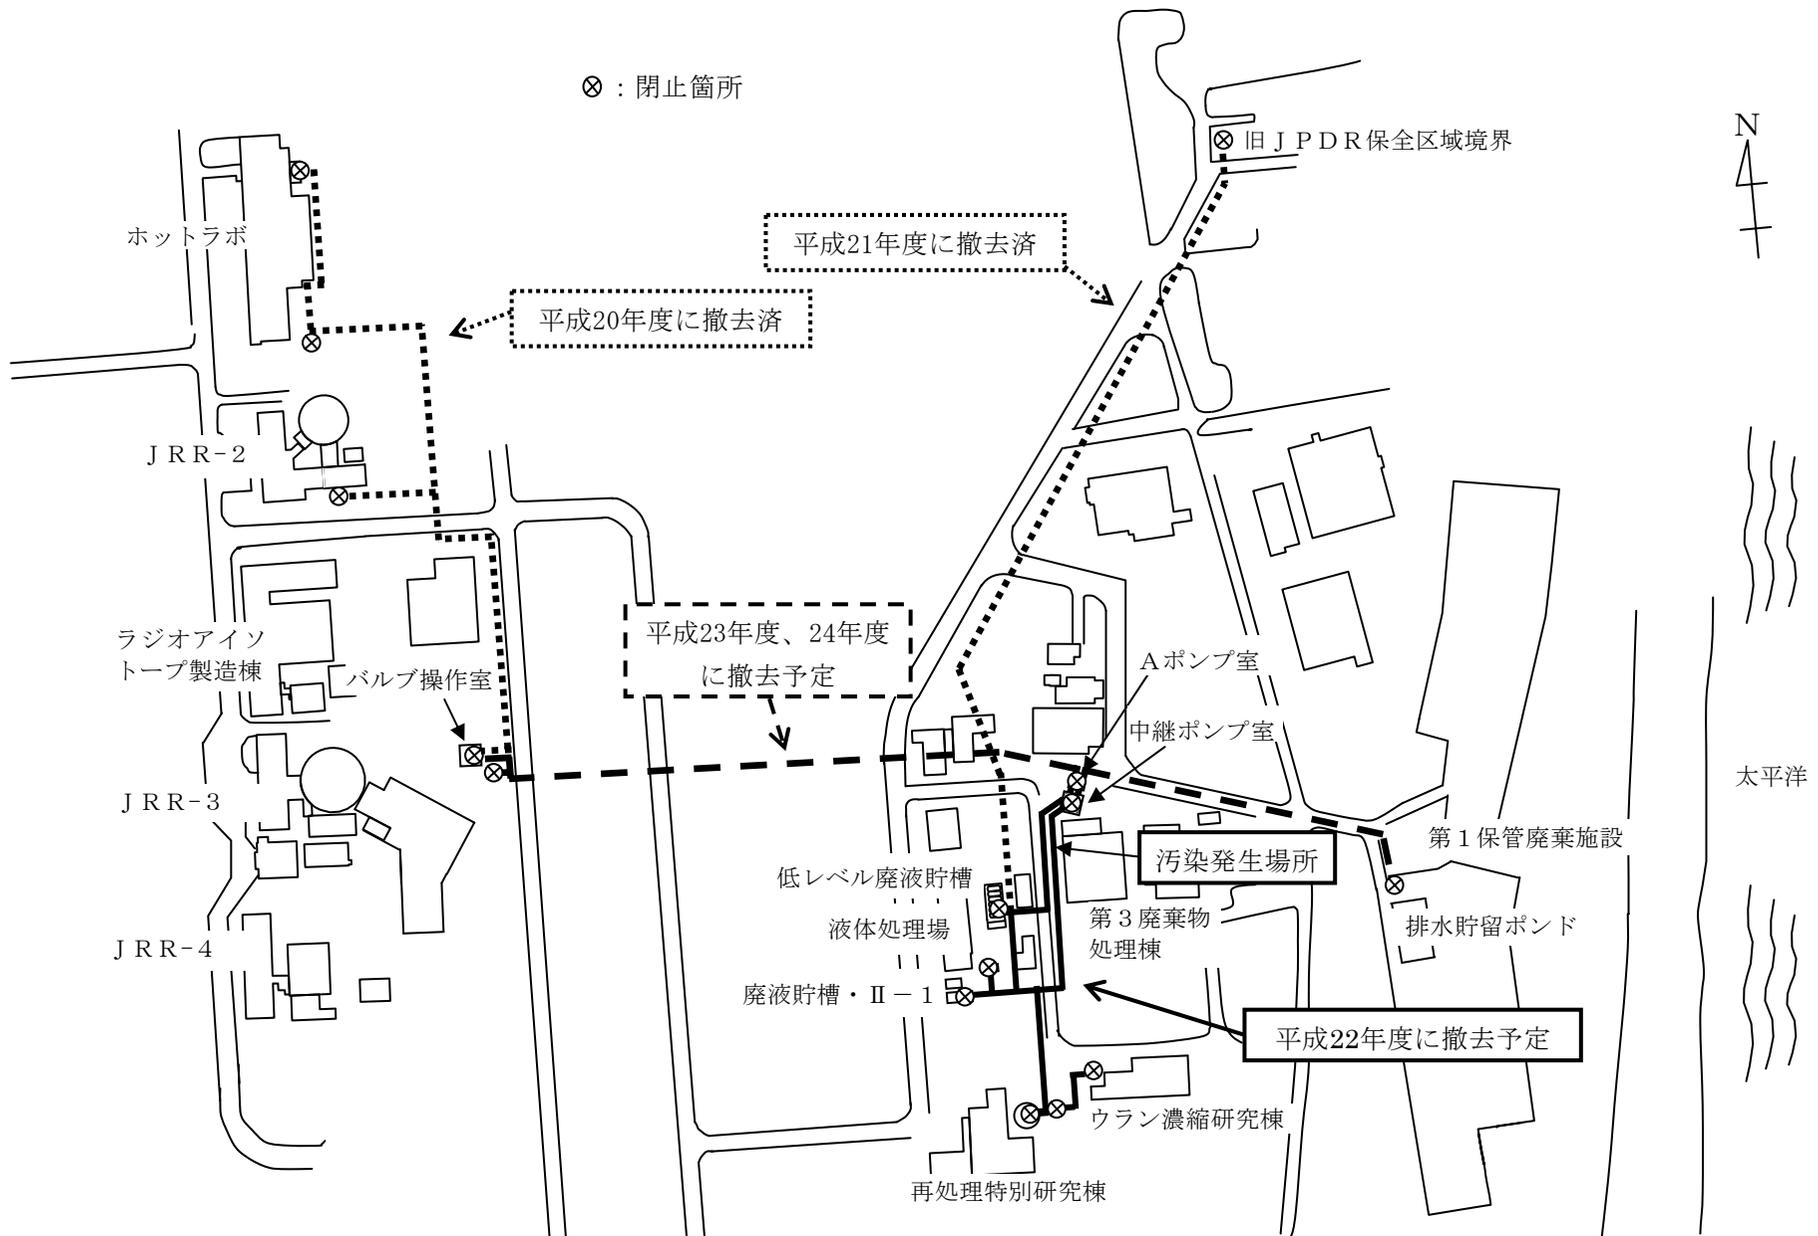
図2 廃液輸送管の全体図

廃液輸送管は、昭和 39 年から JRR-2、JPDR、ホットラボ、再処理特別研究棟等で発生した放射性液体廃棄物を、放射性廃棄物処理場に輸送するために用いられていたが、昭和 62 年に閉止措置を施し、使用を停止していた。その後、「原子力科学研究所の非管理区域における核燃料物質による汚染に係る法令報告(平成 20 年 2 月 29 日)」の是正処置の一環として、平成 20 年度から撤去を計画的に進めている。(図 2 参照)

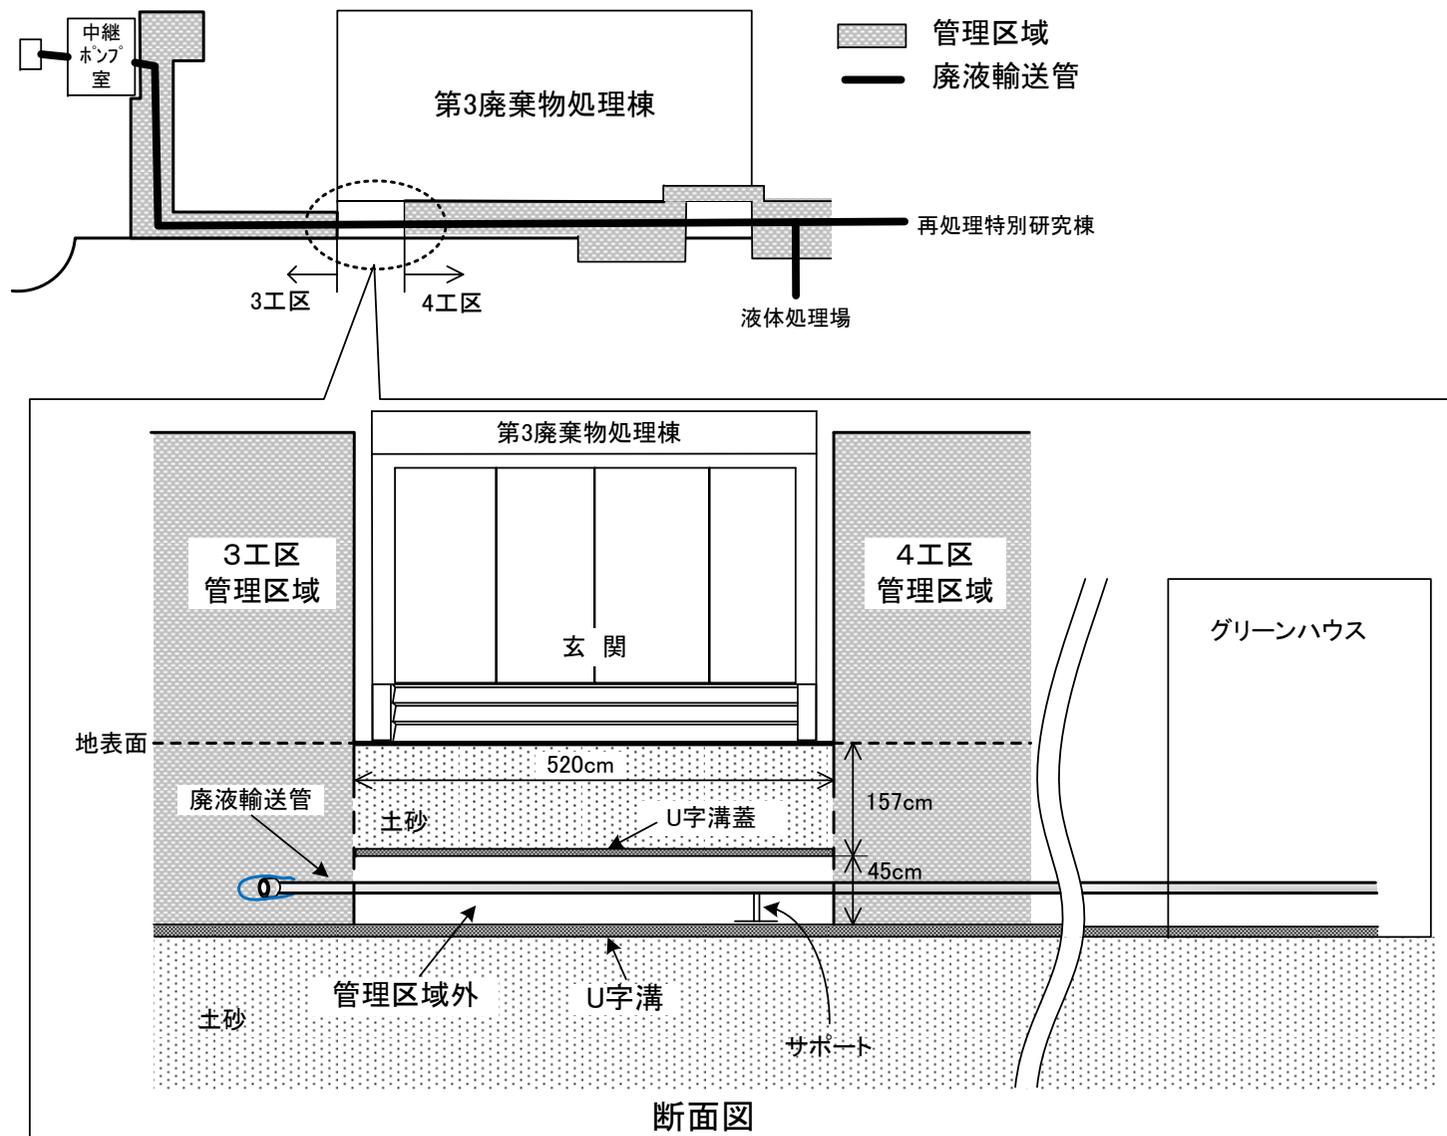
図3 3工区と4工区間U字溝（管理区域外）敷設場所

3 工区(管理区域)及び 4 工区(管理区域)の間(管理区域外)の廃液輸送管(2 本のステンレス製配管。以下「配管」という。)の撤去を行うに当たり、10 月 15 日から 3 工区内の配管の切断を開始し、配管内部の残留水を、ウエスを敷いたバットに回収した(約 1 リットル)。10 月 18 日には 3 工区内の配管撤去作業を終了し、3 工区内に残存する配管末端部は、配管内部に付着している水分の漏えいを防止するため、閉止キャップ及びビニル養生により閉止措置を行った。(図 3、図 4、写真 1 及び写真 2 参照)

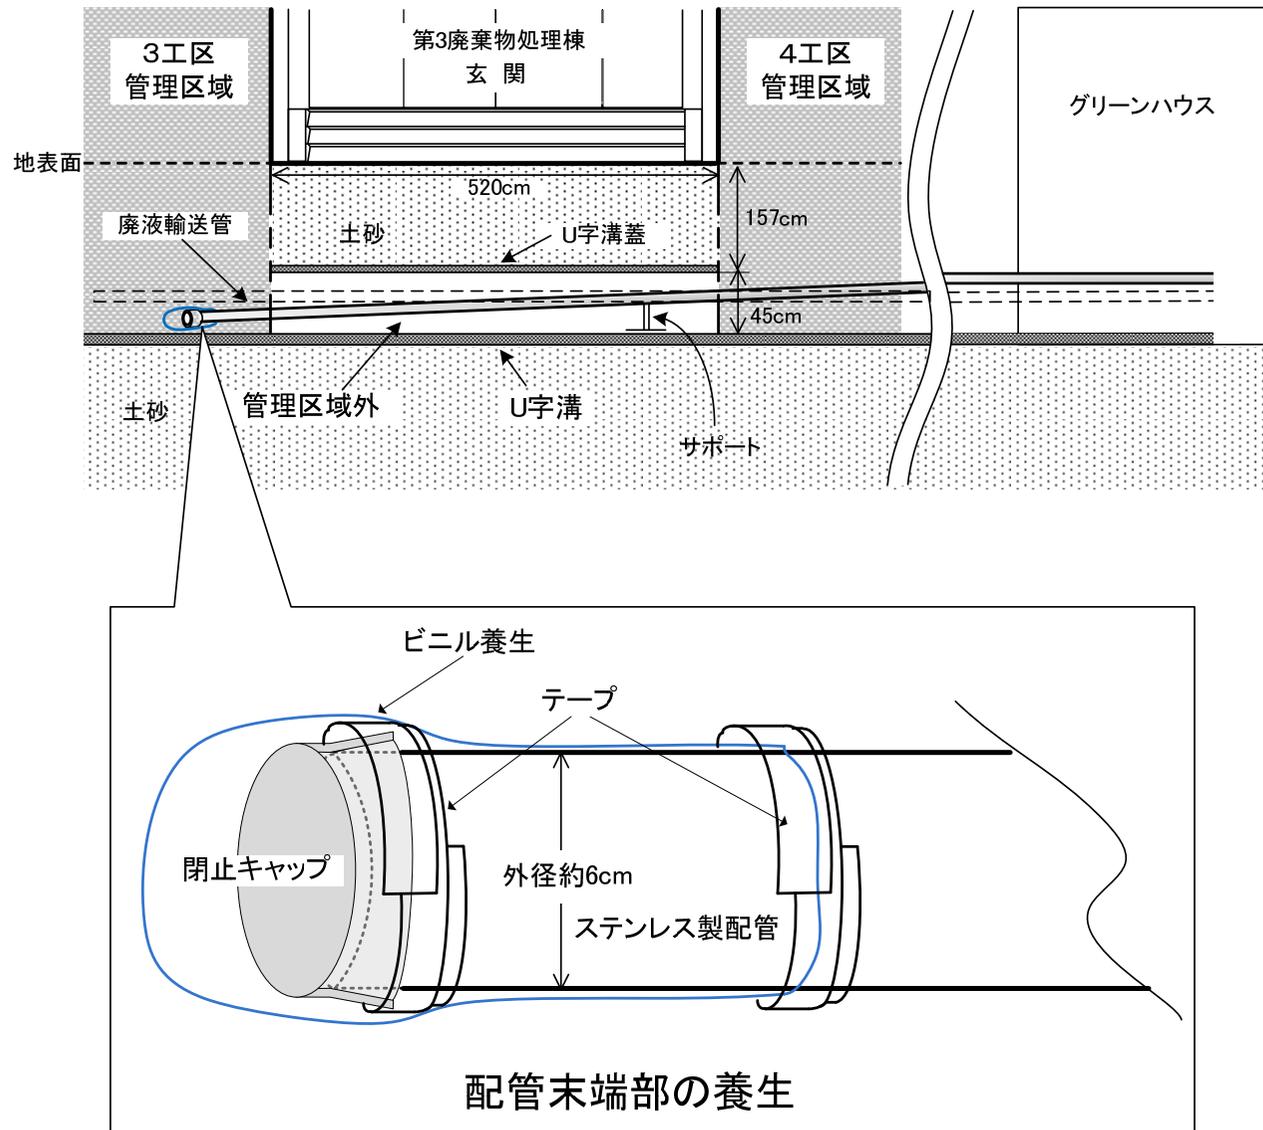
図4 廃液輸送管の引き抜き状況

その後、10 月 28 日に、3 工区と 4 工区の間(管理区域外)の 5.2m の U 字溝(管理区域外)にある配管の撤去作業を開始した。撤去作業では、約 20m の配管を 4 工区側へ

引き抜き、グリーンハウス内で廃棄物容器に収納可能な約 75cm の長さに順次切断しながら作業を進め、同日中に 2 本の配管のうち 1 本目の撤去を終了した。

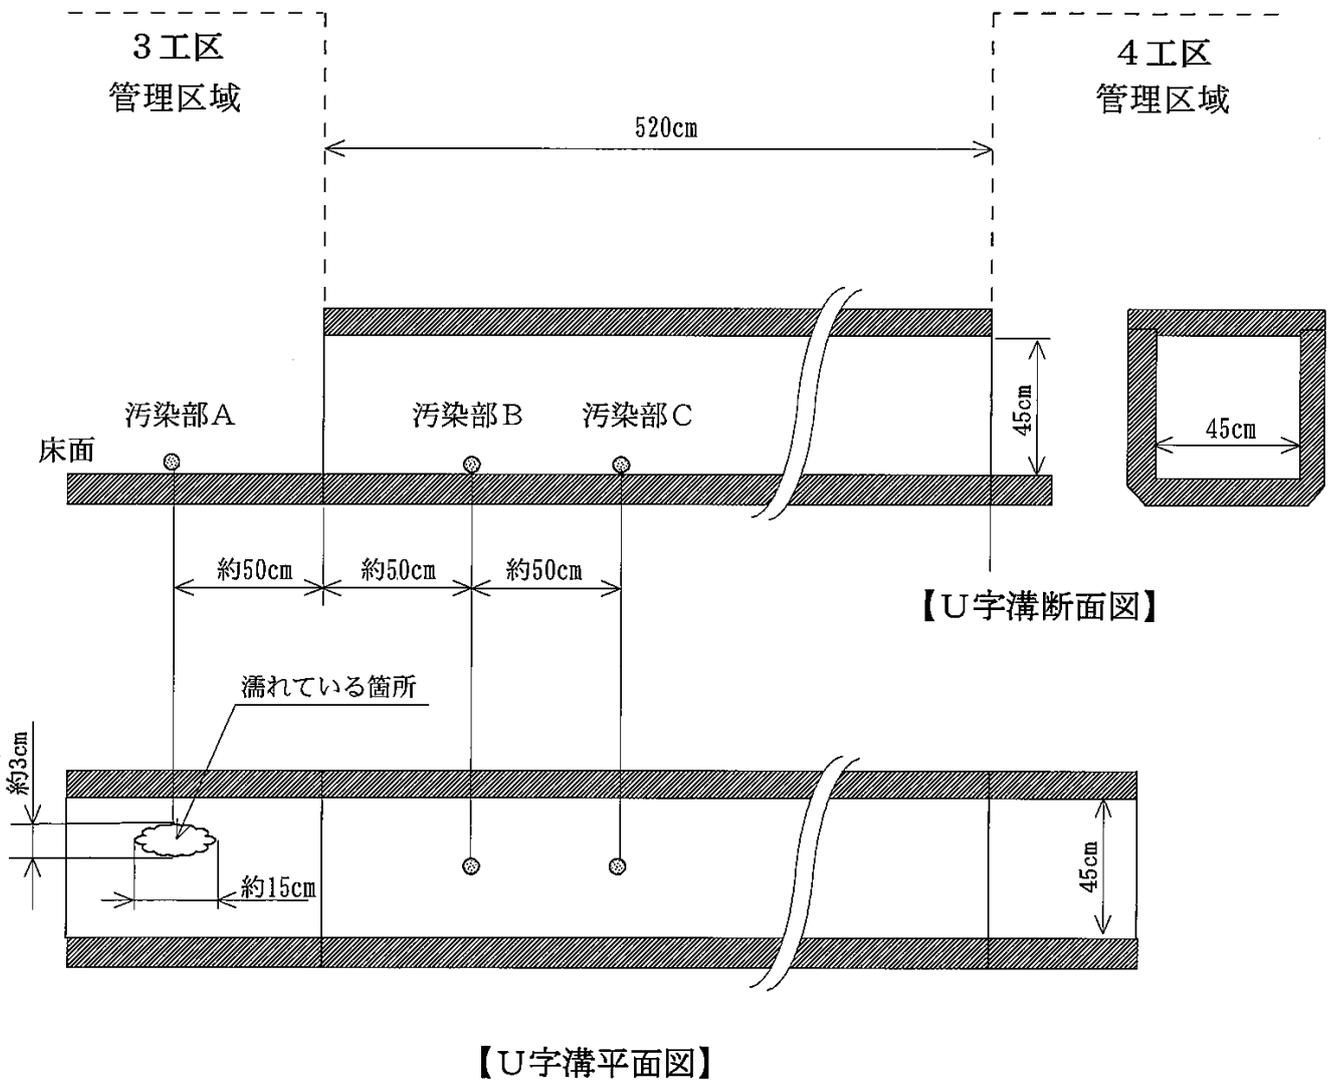
図5 汚染確認状況その1

引き続き3工区内の状況を調査したところ、約3cm×約15cmの範囲(図5参照)が液体(10cm³以下)によって濡れていることを10時55分に発見したため、配管末端部が通過したU字溝(管理区域外)にも汚染発生の可能性を職員が認識した。汚染拡大防止措置を行うため、放射線防護装備を着装し、まず3工区内の濡れている範囲の汚染検査を行い、11時10分に汚染が検出された。

3工区側の汚染状況は、3工区内の養生された場所の濡れている箇所の汚染が $53\text{Bq}/\text{cm}^2$ (図5の汚染部A)、U字溝(管理区域外)における2箇所の汚染がそれぞれ $25\text{Bq}/\text{cm}^2$ 、 $0.69\text{Bq}/\text{cm}^2$ であった。(図5の汚染部B及びC)

14時10分に職員が汚染状況を直接法及び間接法により確認した際には、3工区内(汚染部A)では汚染がなかったが、汚染部B及びCではそれぞれ $1.4\text{Bq}/\text{cm}^2$ 、 $0.5\text{Bq}/\text{cm}^2$ の汚染が検出された。(図5参照)

表面密度 (Bq/cm ²)		
	汚染部A	汚染部B	汚染部C
汚染発生時	5.3	2.5	0.69
第1回除染後	汚染なし	1.4	0.5
第2回除染後	汚染なし	汚染なし	汚染なし

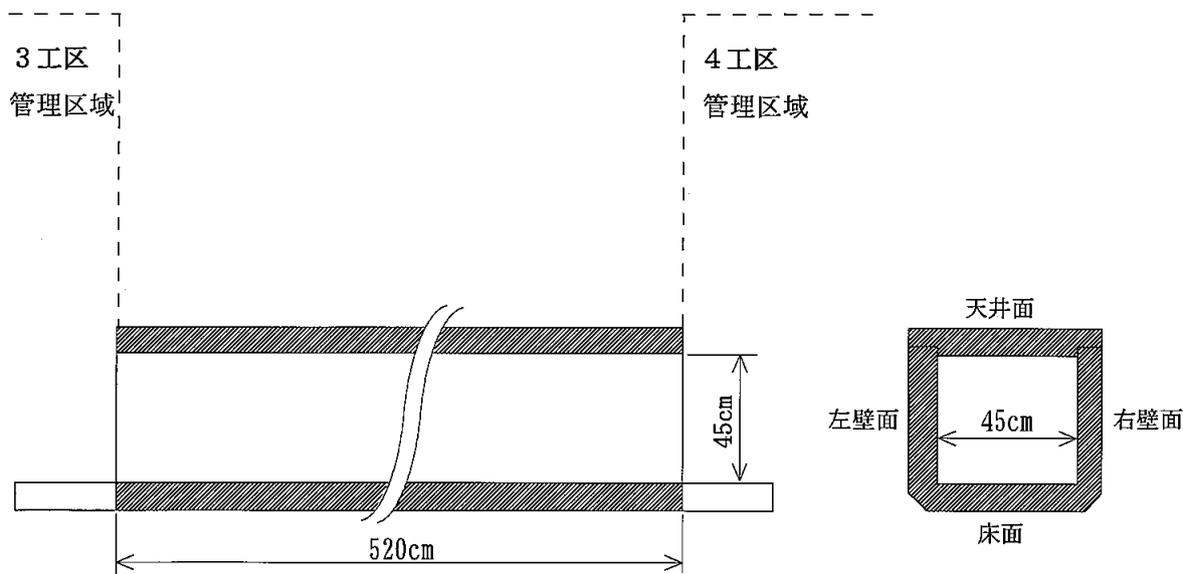
図 6 汚染確認状況その 2

17時20分に汚染部B及びCを含めU字溝(管理区域外)に汚染がないことを職員が確認した。(図5及び図6参照)

3 工区							4 工区												
天井面	1	3	5	7	9	11	45cm	表面密度測定記録												
	2	4	6	8	10	12		測定日時	平成 22年10月29日 16時											
左壁面	1	3	5	7	9	11	45cm	測定者	放管員A、放管員B											
	2	4	6	8	10	12		測定器の種類	β(γ) : GM表面汚染 検査用サーベイメータ											
右壁面	1	3	5	7	9	11	45cm	測定方法	直接法											
	2	4	6	8	10	12		評価面積	β(γ) : 20cm ²											
床面	1	3	5	7	9	11	45cm	測定点	展開図の番号	単位	Bq/cm ²									
	2	4	6	8	10	12		測定結果	全面汚染なし N.D は、検出下限表面密度未滿											
	520cm							備考

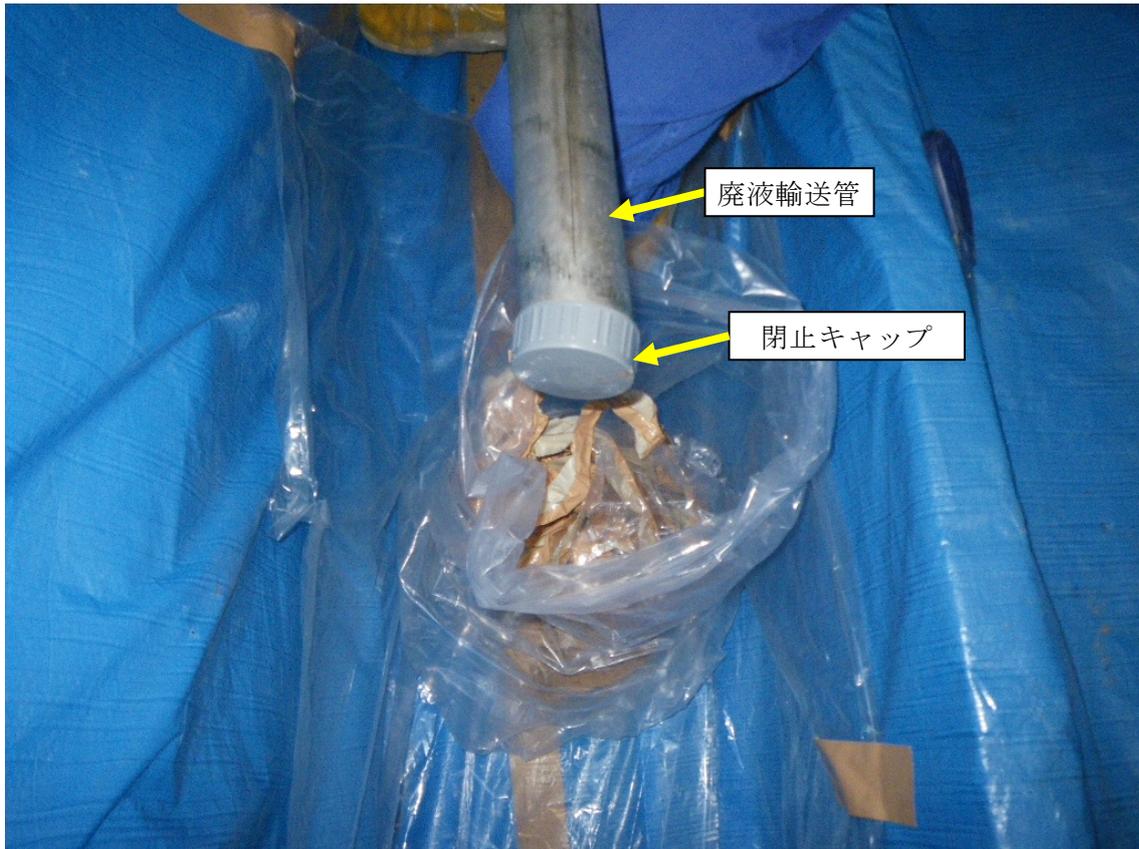
本事象発生当日(10月29日)は、9時30分頃から職員立会いのもとで2本目の配管の撤去作業を開始し、4工区への引き抜きを10時15分頃に終了した。10時20分に作業者が4工区内に引き抜いた配管末端部を目視したところ、閉止キャップのずれに気づき、直ちに職員へ連絡した。汚染している可能性があったため、放射線防護装備を着装し、汚染検査を行ったところ、10時40分に配管末端部に汚染が検出された。配管末端部は直ちに養生し、新たな汚染が発生しないよう措置するとともに、4工区内と4工区側から手の届く範囲のU字溝(管理区域外)の汚染検査を行ったところ、汚染は検出されなかった。(写真3、写真4及び写真5参照)

本事象が発生した原因は、配管末端部に施した閉止キャップが配管に確実にハマっておらず、固定が不十分であり、かつ、ビニル養生の固定に使用したテープがはがれやすいものであったためである。

このような状況で引き抜き作業を行ったため、配管末端部が床面と接触した際に閉止キャップがずれ、かつ、ビニル養生がはがれ、配管末端部に集積していた少量の液体が滴下した。

写真3 廃液輸送管末端部の閉止キャップの確認状況

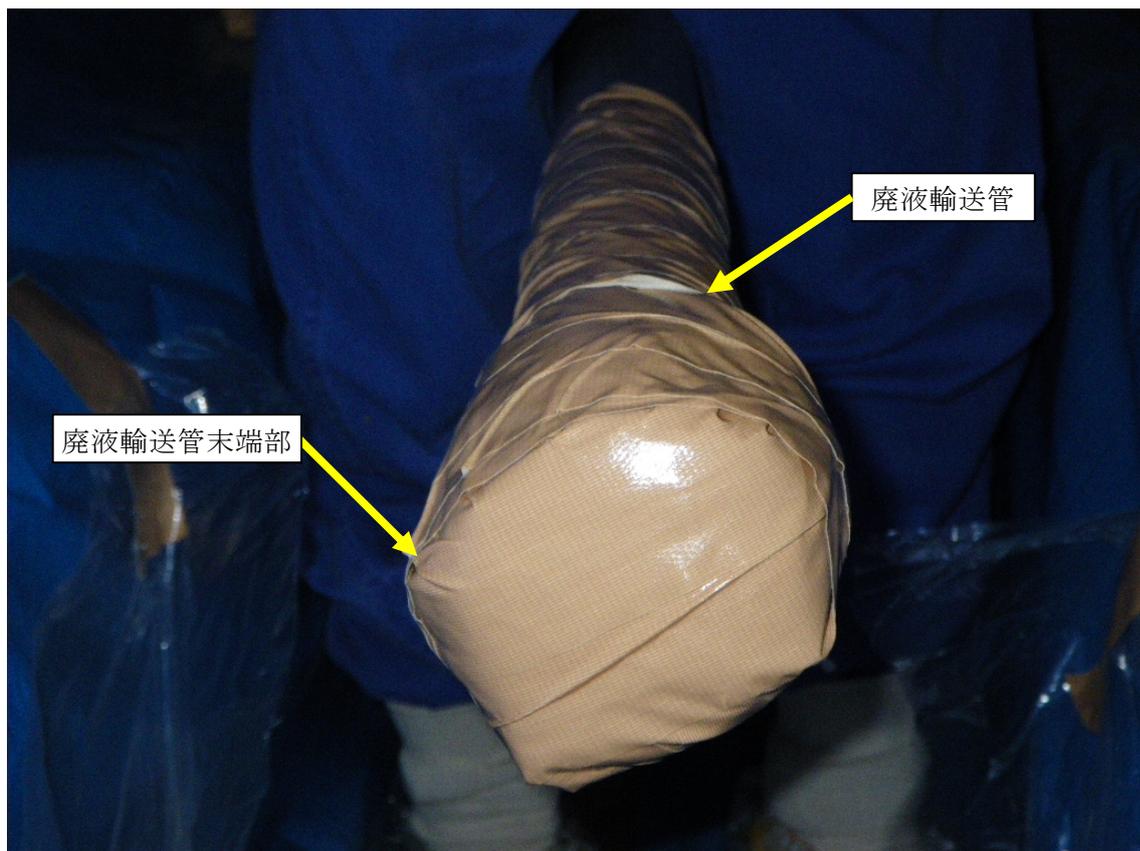
写真5 現在の状況（再養生後）

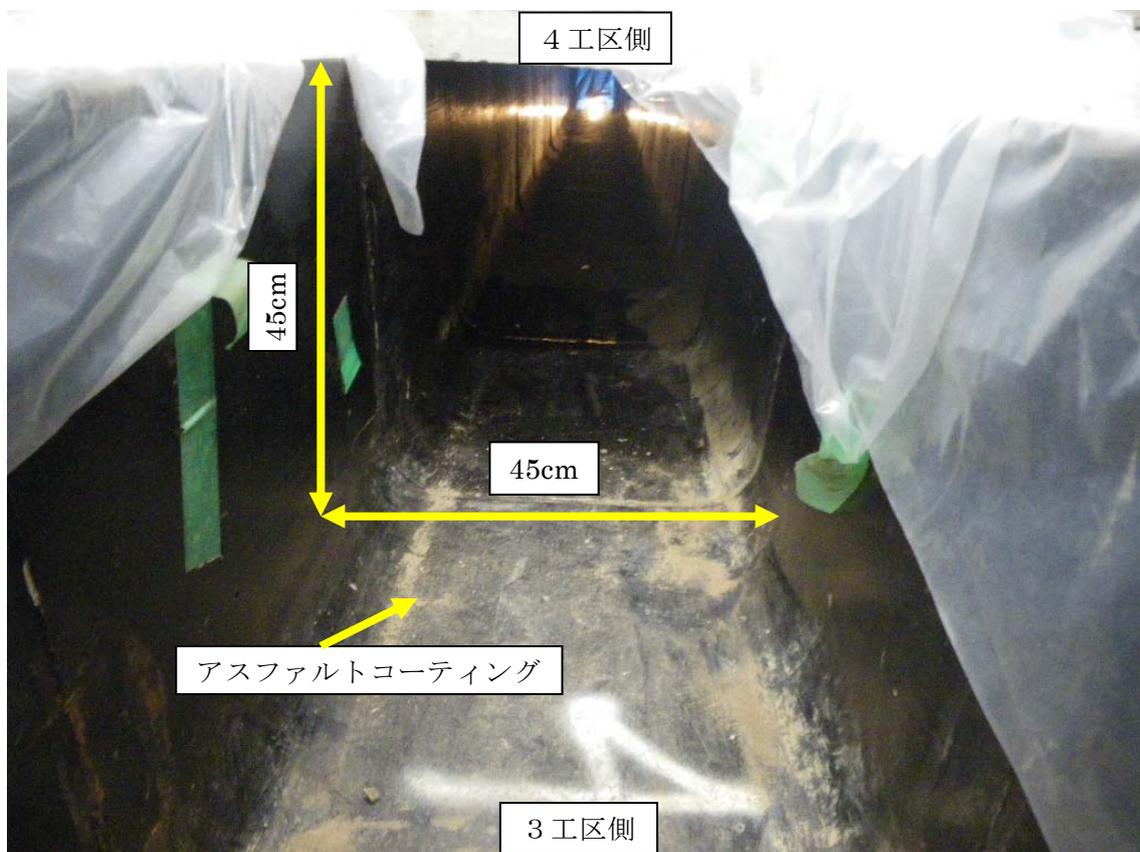
その後、3工区側から手の届く範囲のU字溝(管理区域外)の汚染検査を行い、11時12分には配管の引き抜き経路であるU字溝(管理区域外)にも汚染が検出されたため、直ちに施設管理者(課長)に連絡し、ふき取り除染を実施した。(写真6参照)

写真6 U字溝（管理区域外）内部
