独立行政法人日本原子力研究開発機構大洗研究開発センター材料試験炉（J M T R）の管理区域外にある埋設配管のき裂による放射性同位元素の漏えいについて（最終報）

平成 2 2 年 1 0 月 5 日（火） 1 0 時 4 0 分頃（き裂の確認）

独立行政法人日本原子力研究開発機構大洗研究開発センター（水使第 2 8 号）の  
J M T R の排水設備  
大洗研究開発センター配置図を図 1 に示す。

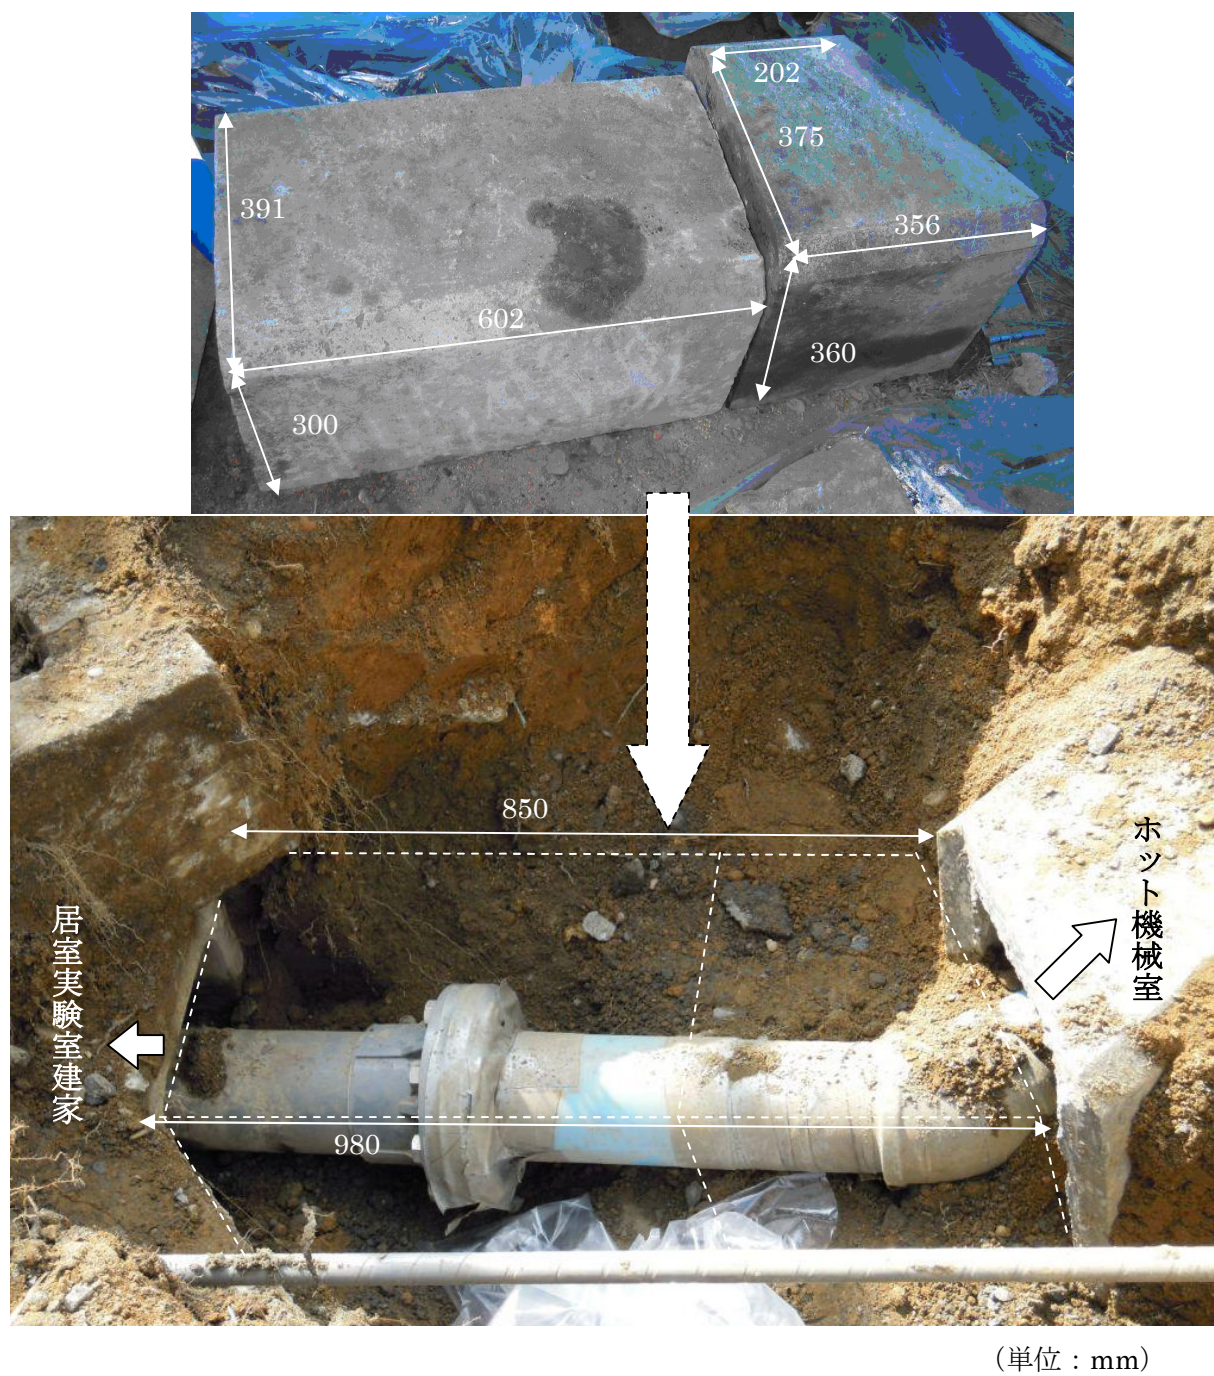
図4 埋設配管と埋設状況

J M T R の居室実験室建家では、1 0 月 1 日から 1 1 月 2 6 日までの予定で污水配管設備等更新工事を開始した。更新工事は新規の污水配管を敷設する工事であり、居室実験室建家からホット機械室への埋設配管の下側を通す予定であった。このため、1 0 月 1 日には管理区域外（屋外）であるホット実験室脇で、掘削エリアを覆っているアスファルト舗装部をアスファルトカッターにて切断し、下敷き砕石とともに重機（バックホー）にてすくい撤去した。その後、土壌部をコンクリート製 U 字溝近傍まで重機（バックホー）にて掘削した。コンクリート製 U 字溝が確認された時点からは、手掘りに切り替えスコップにより、深さ約 1 m まで周囲の土壌を取り除く作業を行っていた。（図 4）

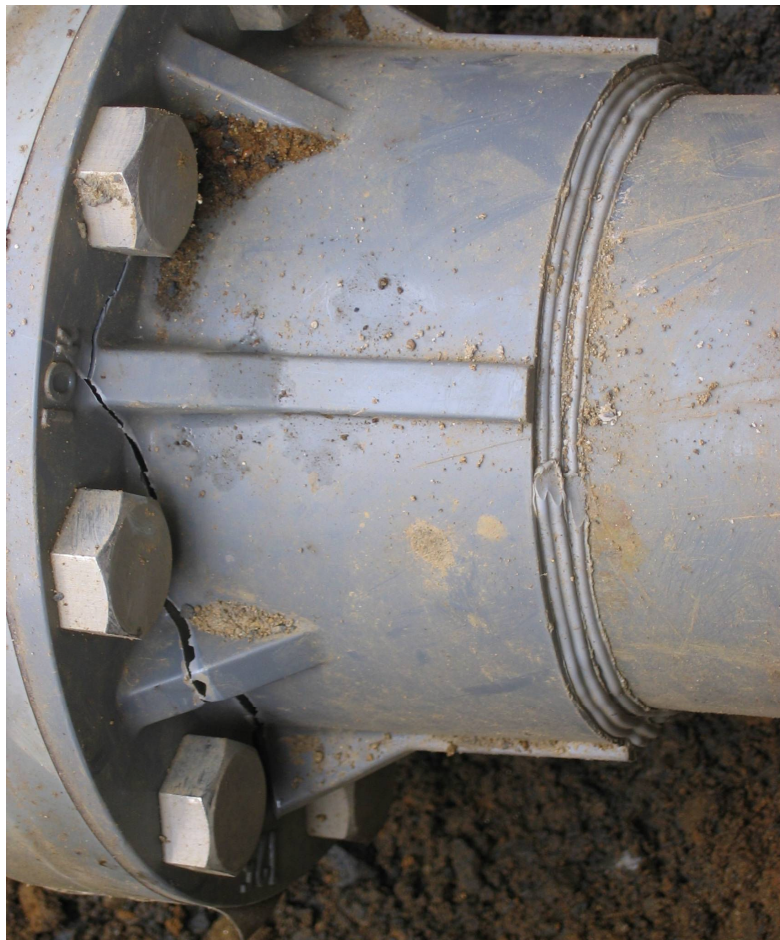
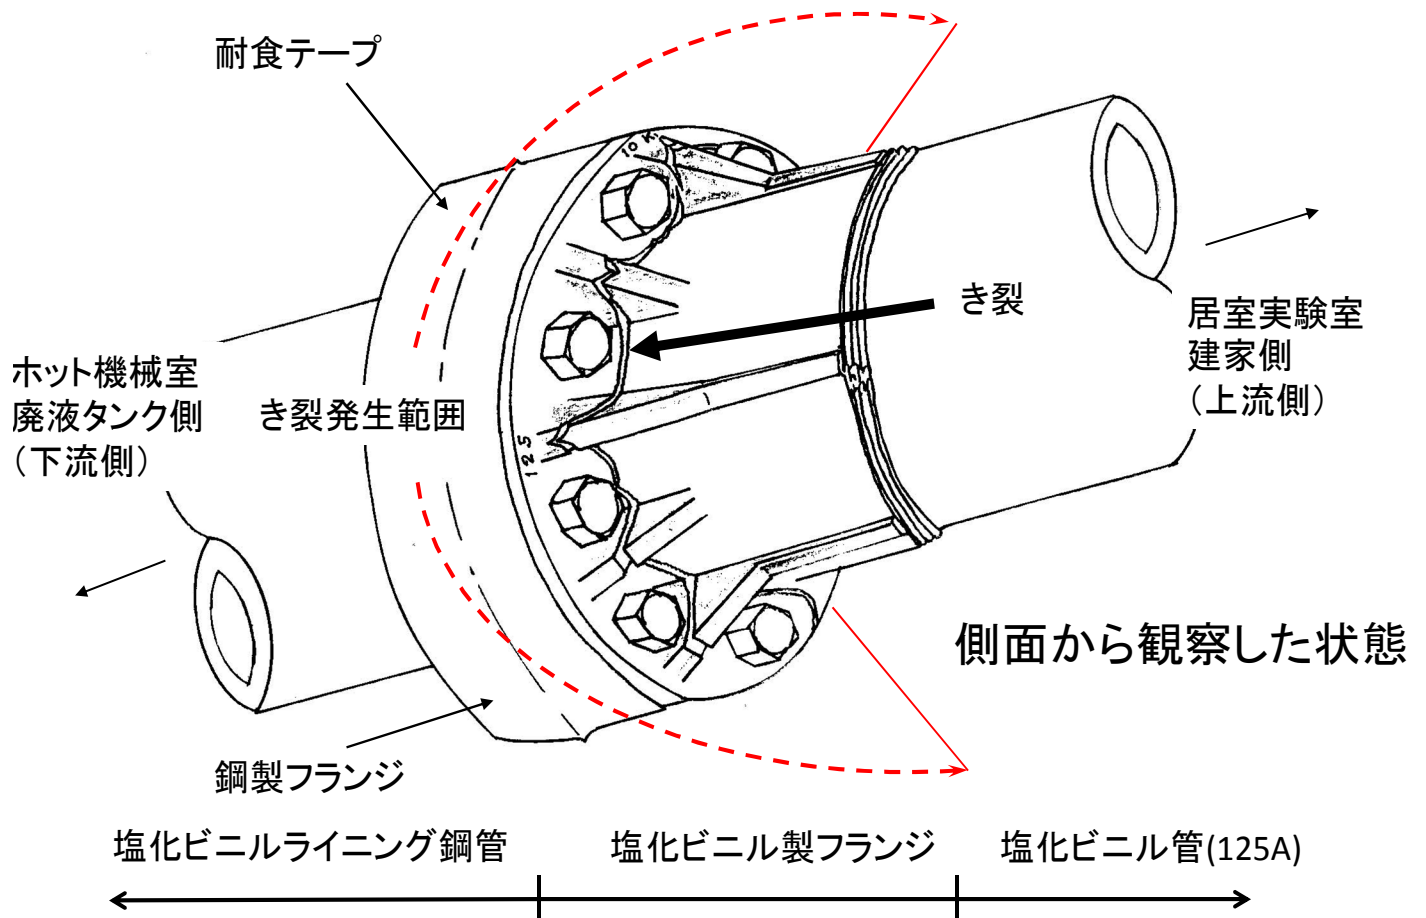
図5 き裂の状態

1 0 月 5 日には 1 0 月 1 日同様、コンクリート製 U 字溝取り外しのため、手掘りによりコンクリート製 U 字溝周辺を掘削した。コンクリート製 U 字溝は、定尺ものと切断加工されたもので 2 分割されていたため、切断加工されたもの（約 35 kg）をまず取り除き、続いて定尺もの（約 67 kg）を取り除いたところ、作業担当者が塩化ビニル配管（125 A、外径：約 140 mm）のフランジ部にき裂を発見した。作業担当者から施設管理者に、埋設配管の塩化ビニル配管側フランジ部にき裂を発見した旨の連絡があり、1 0 時 4 0 分頃に施設管理者がき裂を確認した。このとき、き裂からの廃液の滴下は認められなかった。（図 5）

- ⑥ 11時38分頃、職員が当該フランジ部直下の土壌約520g、フランジから約300mm下流側の配管直下の土壌約460gを各々採取した。その後、土壌の飛散防止のためにビニルシートで覆い、仮養生を行った。
- ⑦ 11時52分頃、き裂状況を目視により確認したところ、当該フランジ部の周方向に長さ約320mm、幅約3mm（最大）のき裂を確認した。（125A配管フランジの全周長さは、約530mmである。）（図5）

真上から観察  
した写真

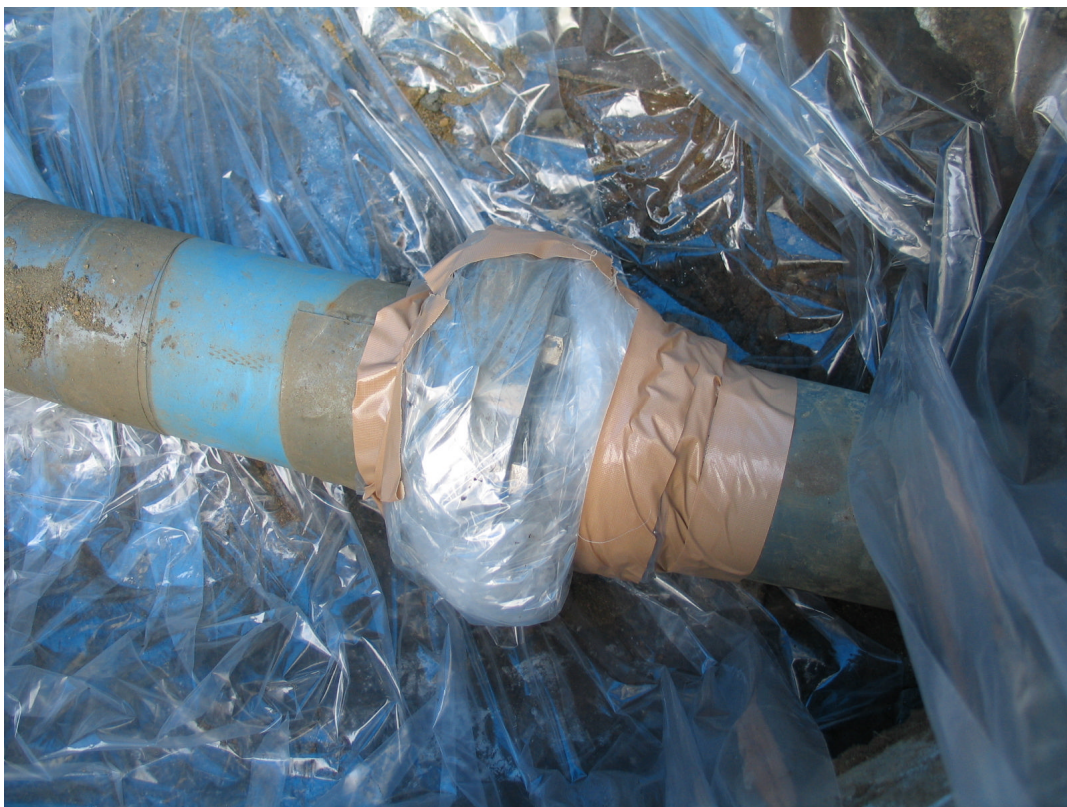
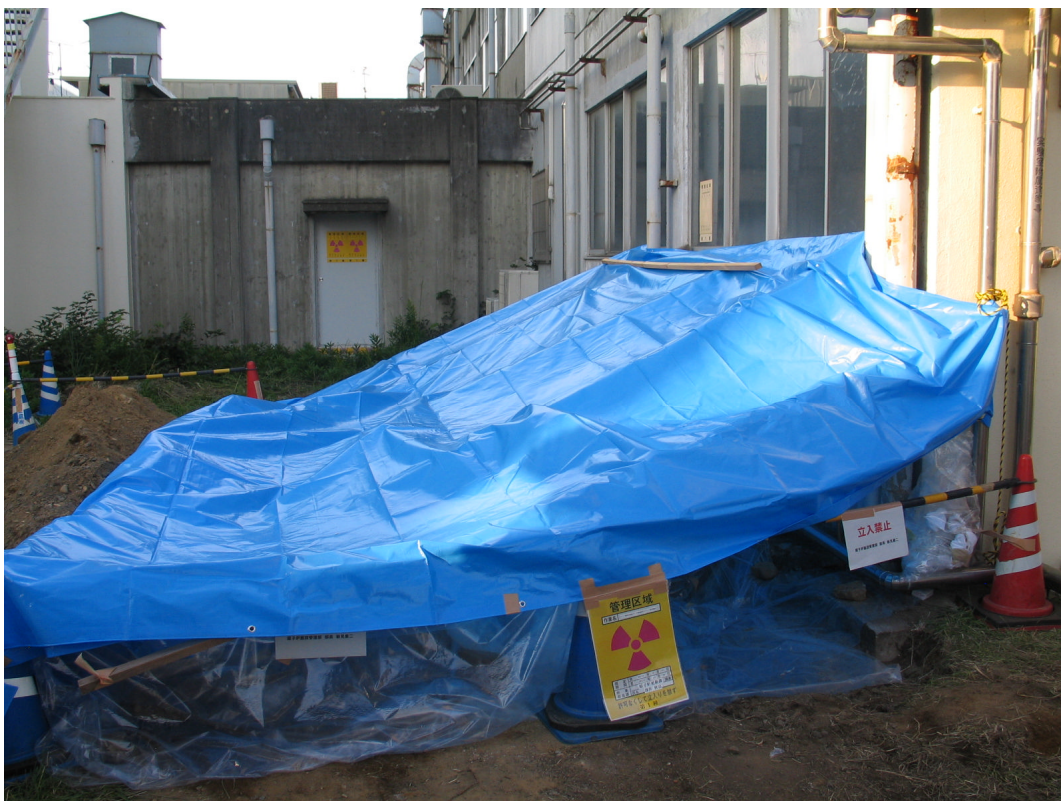
図6 応急処置の状況

- ⑩ 15時45分頃、当該フランジ部き裂箇所の最終ビニル養生を実施するとともに、当該工事現場の約3m×7mの範囲を雨水浸入等の防止のためにビニル養生を施し、さらにビニルシート製の屋根を仮設した。（図6）

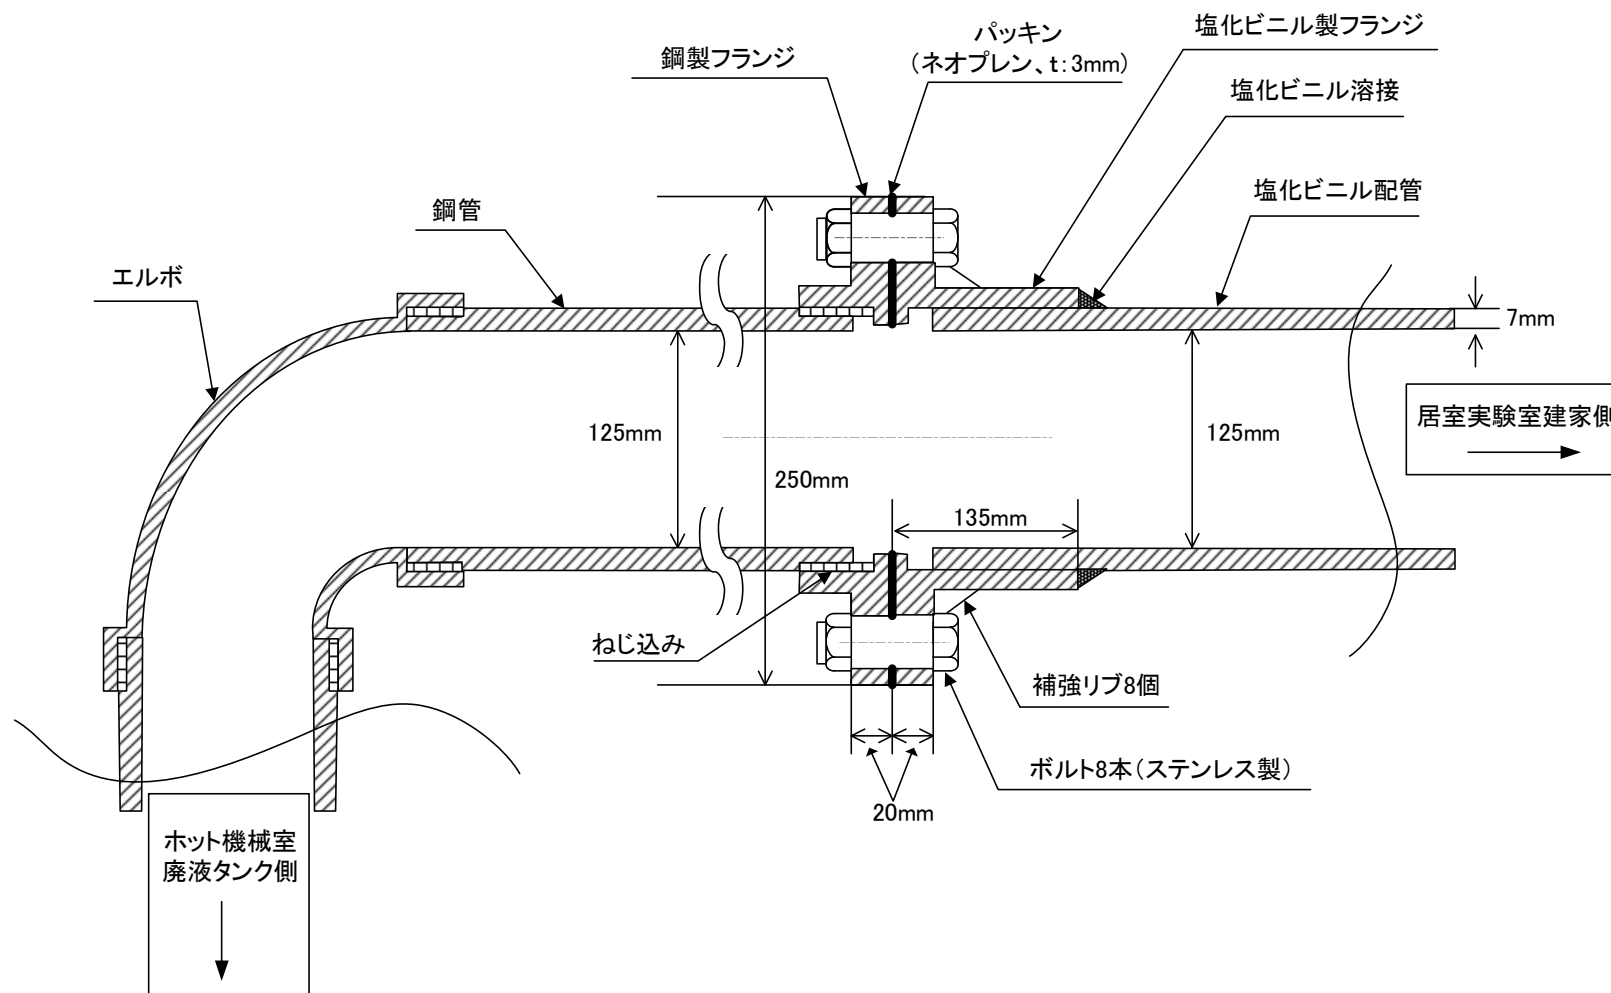
図7 埋設配管接続部の概略図

き裂が発見された埋設配管は、昭和43年竣工時には全て塩化ビニル製の配管であったもので、平成元年11月に屋外埋設部分については内外面硬質塩化ビニルライニング鋼管に更新する工事を行った。この時の既設配管との接続は、既設配管側は建家外壁近傍約1.2m位置で切断し、塩化ビニル製フランジを塩化ビニル溶接で取り付け、更新した鋼管側は鋼製フランジにより接続施工した。（図7）

今回の塩化ビニル製フランジのき裂発生を踏まえ、居室実験室建家の排水設備については、管理区域外への漏えい防止を確実にするため、現在の屋外配管は撤去して、新規に配管を敷設する。今回、敷設する配管は、ステンレス鋼配管にし、フランジを用いない構造として、漏えいの防止を図る。

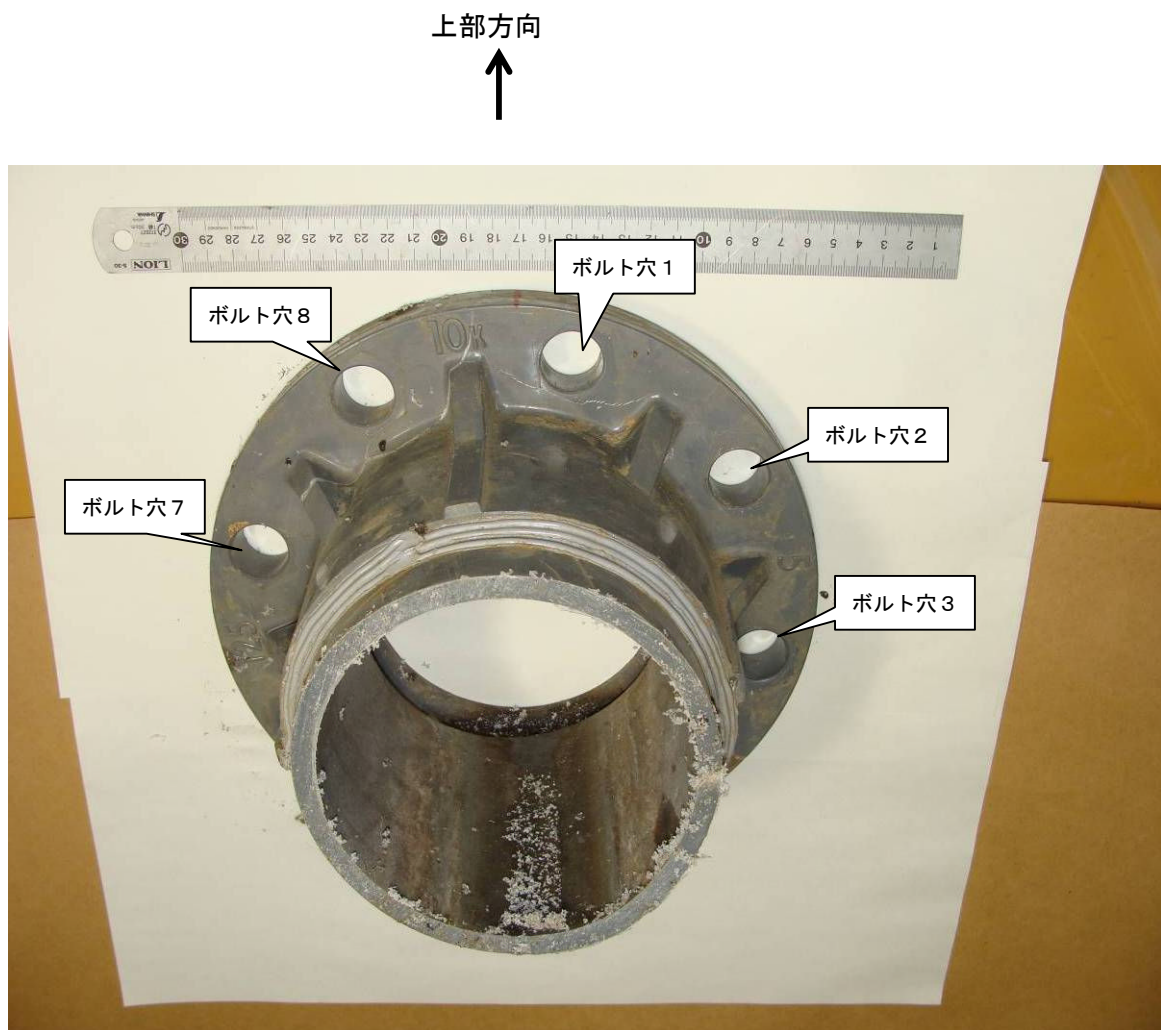
図8 塩化ビニル製フランジの切出し後の外観写真

塩化ビニル製フランジの外側を観察した結果、外部衝撃痕は確認されなかった。次に、塩化ビニル製フランジを切り出し、外観を観察した（図 8）のちに、フランジ部を分割して、き裂部分の状態を観察した。図 9 に示す番号は、8 本あるボルトの配管上側のボルトを 1 番として、塩化ビニル配管側からみて時計回りに番号をふったもので、き裂は、ボルト番号で 4 番から 8 番にかけて生じていた。塩化ビニル製フランジのき裂状態の観察結果より、き裂は、フランジの補強リブ根元の滑らかな面を起点として、しわ状の様子が観察された内面側に進行したと推測される（図 10）。起点部には疲労痕が観察され、き裂は、フランジの外側表層に過大な応力が生じた状態で、微小な振動等による荷重が付加されて進展したと推察される（図 11）。微小な振動等の発生要因としては、近くにある一般排水柵の汲み上げポンプ運転時の振動の可能性が考えられる。

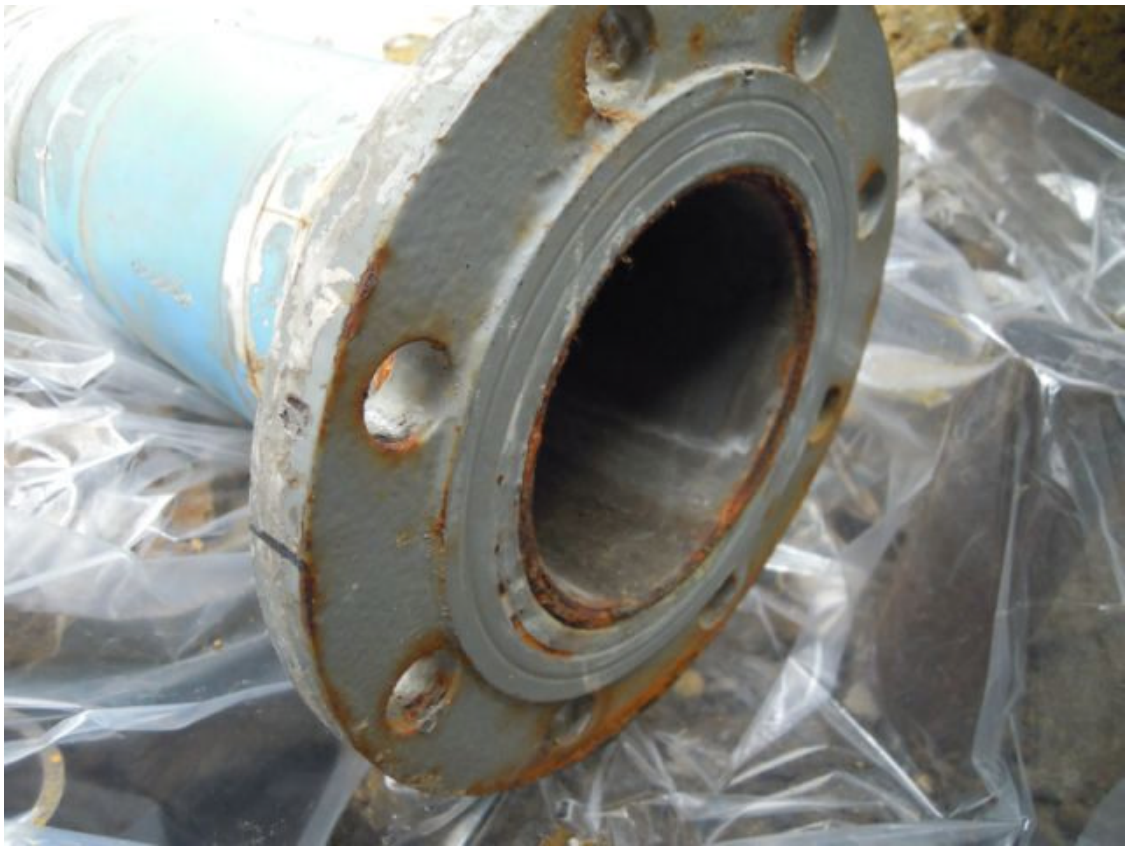
図12 鋼製フランジ(小平面座)

塩化ビニル製フランジの外側面に過大な応力が発生した原因は次のように推測される。まず、塩化ビニル製フランジに接続されていた鋼製フランジに、塩化ビニル製フランジとの接続で使用するべき全面座フランジ（接合面の全面を平面に仕上ったフランジ）ではなく、小平面座フランジ（接合面のボルトの穴の内側に円形の平面座を設けたフランジ）が用いられていた（図 12）。小平面座フランジを用いた場合には、塩化ビニル製フランジの接続面に曲げの応力が発生する。次に、フランジ間に使用されていたパッキンを観察した結果、ボルトの干渉痕が認められ、ほぼ全ての接続ボルトの締付けが過剰であったことがわかった（図 13）。また、塩化ビニル配管と鋼管との芯ずれを調査した結果、接続ボルトを外した状態で、両配管は約 9mm の芯ずれが確認された（図 14）。鋼製フランジと塩化ビニル製フランジの中心がずれた状態での無理な接続を行ったために、フランジ部にさらなる応力が発生していたと判断される。

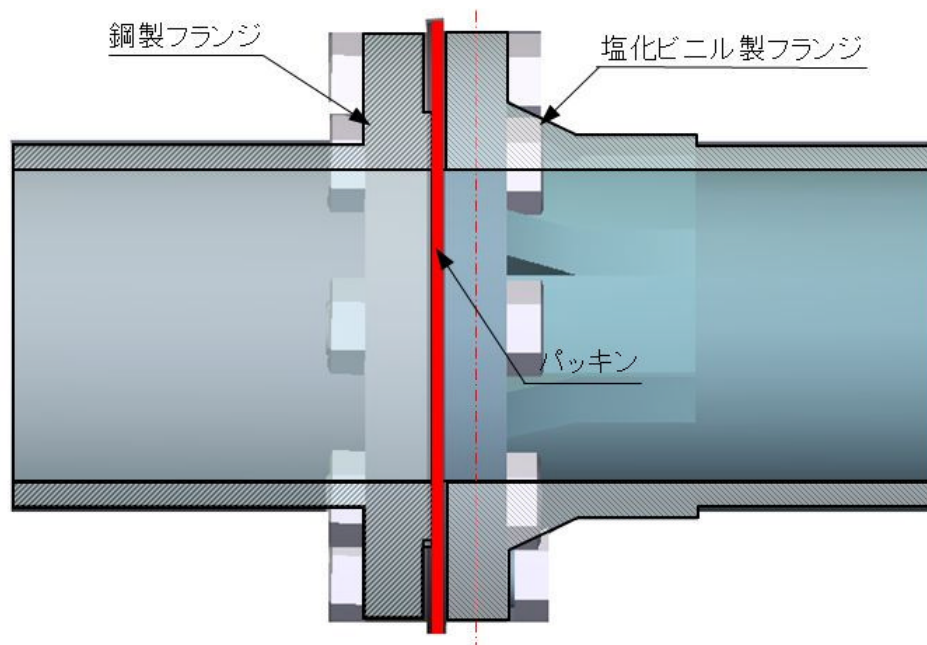
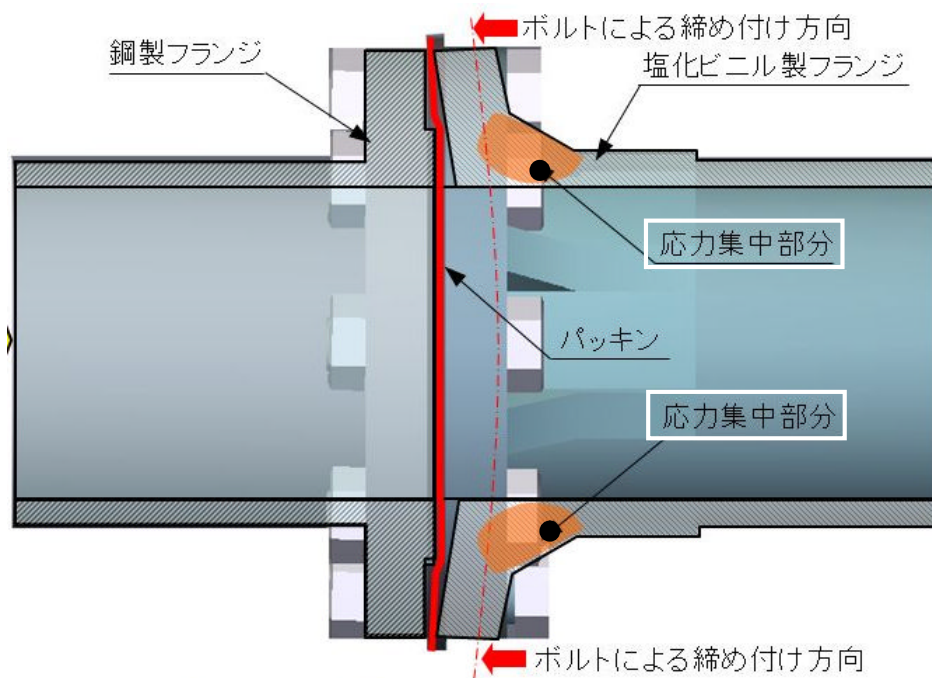
図15 フランジ部の接続状態

フランジ部の施工不良の観点からは、上記の 3 つの複合要因により塩化ビニル製フランジに発生した曲げ応力でフランジ補強リブ根元が疲労し、疲労の蓄積により発生した微細なクラックを起点として、き裂に発展したと推測する（図 15）。

以上より、塩化ビニル製フランジ部にき裂が発生した原因は、不適切なフランジの使用、ボルトの過剰な締付け、塩化ビニル配管と鋼管との芯ずれの複合要因により、塩化ビニル製フランジに発生した曲げ応力でフランジ補強リブ根元が疲労し、疲労の蓄積により発生した微細なクラックを起点として、き裂に発展したと推測する。

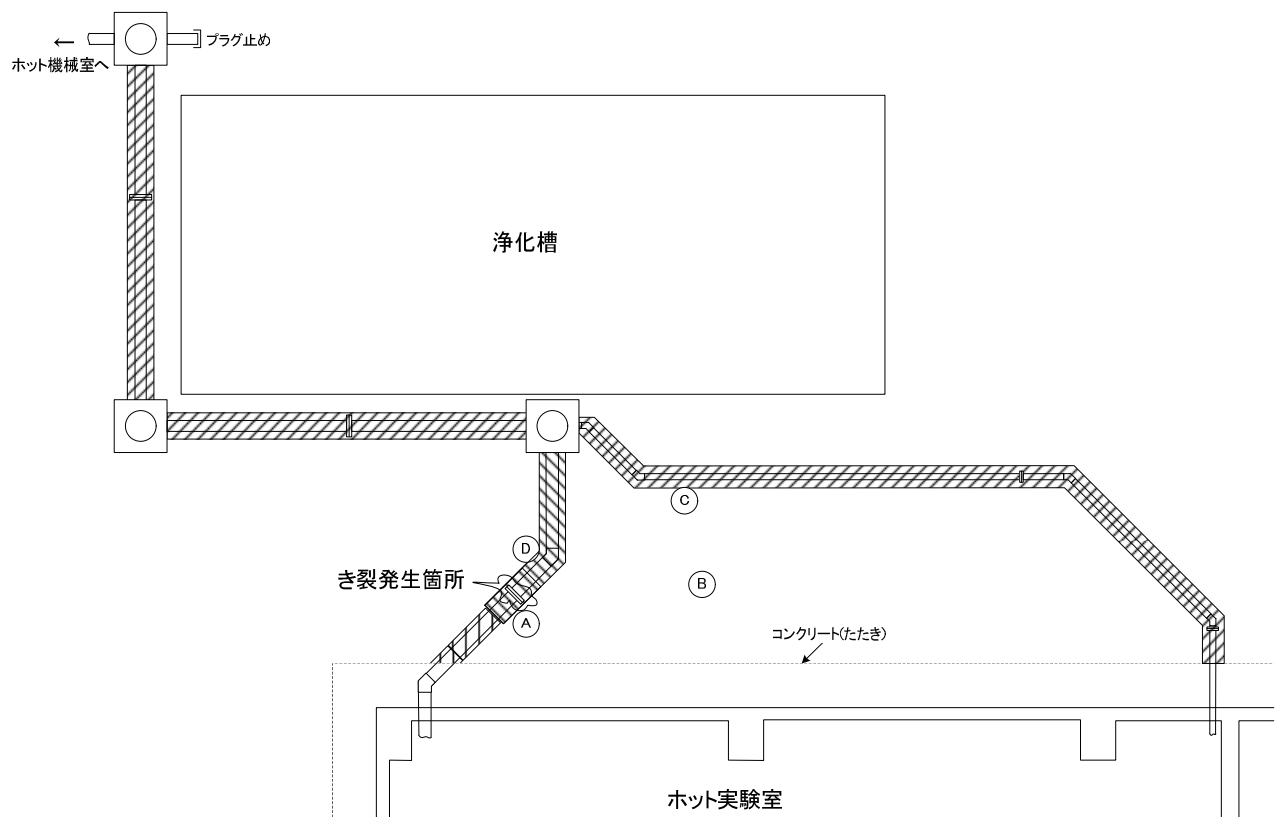
図16 発見当日の土壌サンプリング箇所と測定結果

測定値の比較を容易とするため、後日、以下の測定条件により、測定を行った。各測定試料の重量の相違等による測定条件の整合を図るため、測定試料の形状を同一形状（容積100ccポリ容器を使用）とし、1台のGe検出器を使用するとともに、測定時間を5000秒とした。き裂発見当日に採取した土壌の測定結果では、検出下限値以上の放射能濃度を認めた位置は、塩化ビニル製フランジ直下の1ヶ所のみであった（図16）。さらに、漏えいによる影響の範囲を推定するための土壌サンプリングとして、フランジき裂部直下を中心として、約55cmの半径内で水平方向の土壌を12ヶ所サンプリングし、測定を行った（図17）。また、垂直方向の広がり調べるために、7ヶ所で、基準面から深さ方向に10cm刻みで土壌をサンプリングし、測定した（図18）。なお、土壌中には石やコンクリートのかげら、砂利などがあつたため、試料を採取できなかった箇所がある。調査の結果、半径約30cm、深さ約90cmの範囲で、検出下限値以上の放射能濃度が認められた。

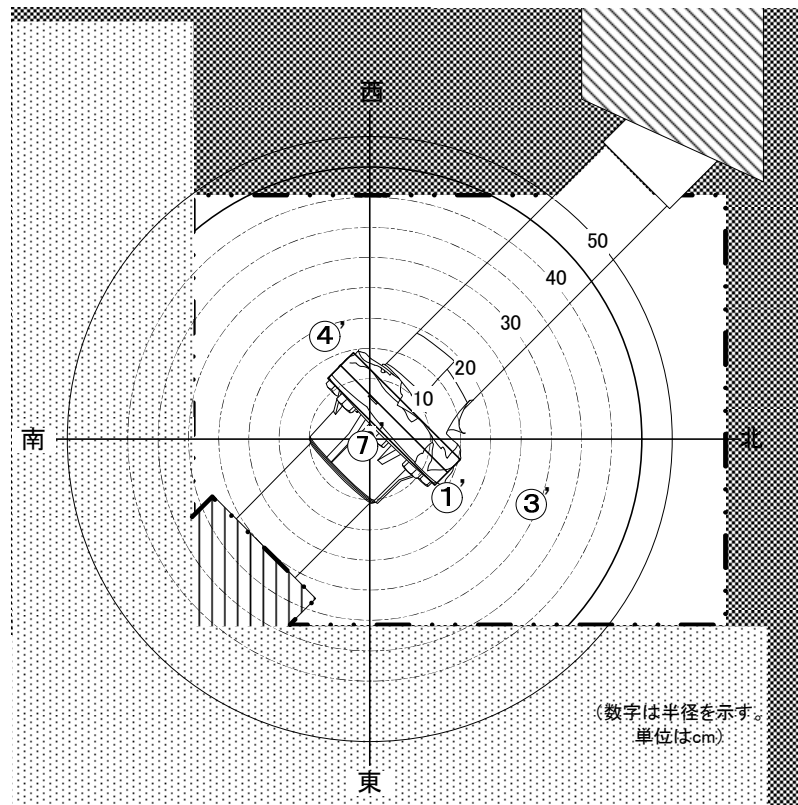
図19 周囲の土壌回収後の底部付近の土壌サンプリング箇所と測定結果

周囲土壌は埋め戻しの土壌で、コンクリートのかげらや、砂利などがあり、試料採取ができない箇所が何箇所もあったため、検出下限値以上の放射能濃度が認められた範囲を十分に含むように、周囲の土壌（き裂中心から水平方向半径約30cm～40cm、深さ約120cm範囲）を撤去し、鉄製容器に回収した。その後、新たに周囲土壌撤去後の底部付近の土壌を4ヶ所で採取し、測定を行った結果、検出下限値以上の放射能濃度は検出されなかった。（図19）

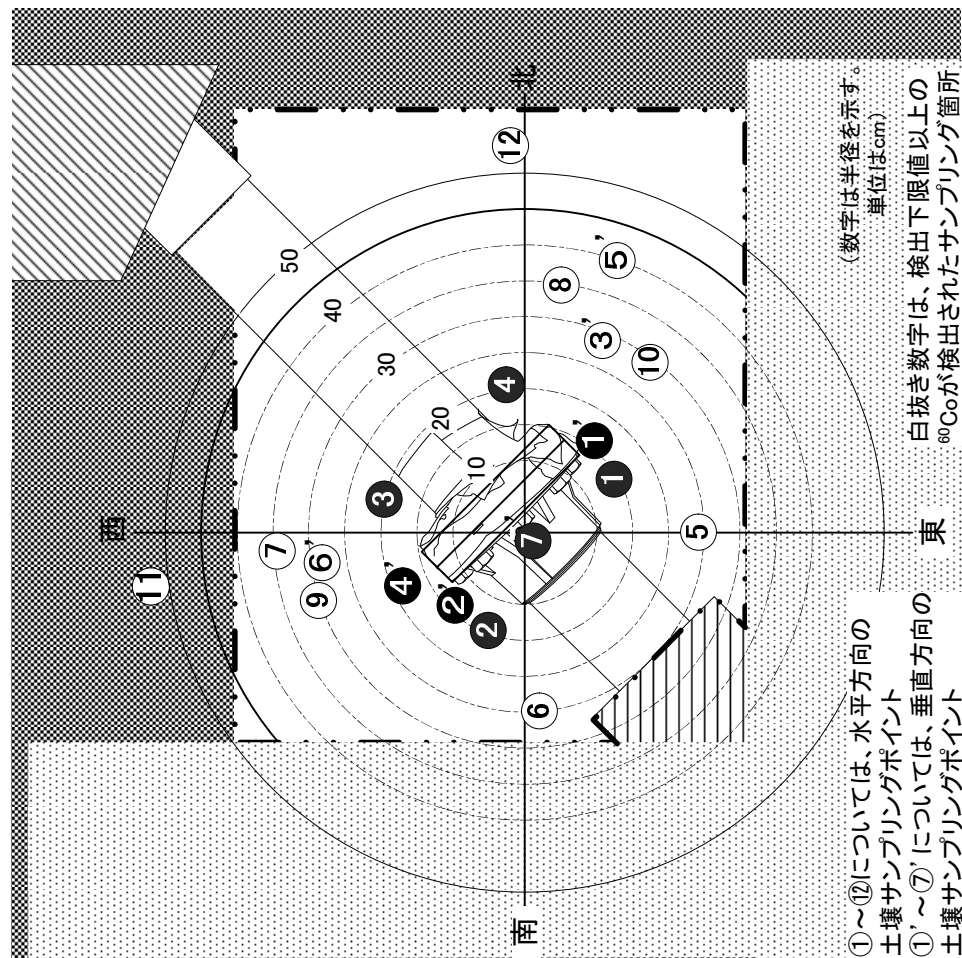
図20 基準面表面層のサンプリング結果

これらの測定結果に基づき、検出下限値以上の放射能濃度が認められた場所をプロットした結果を図20及び図21に示す。

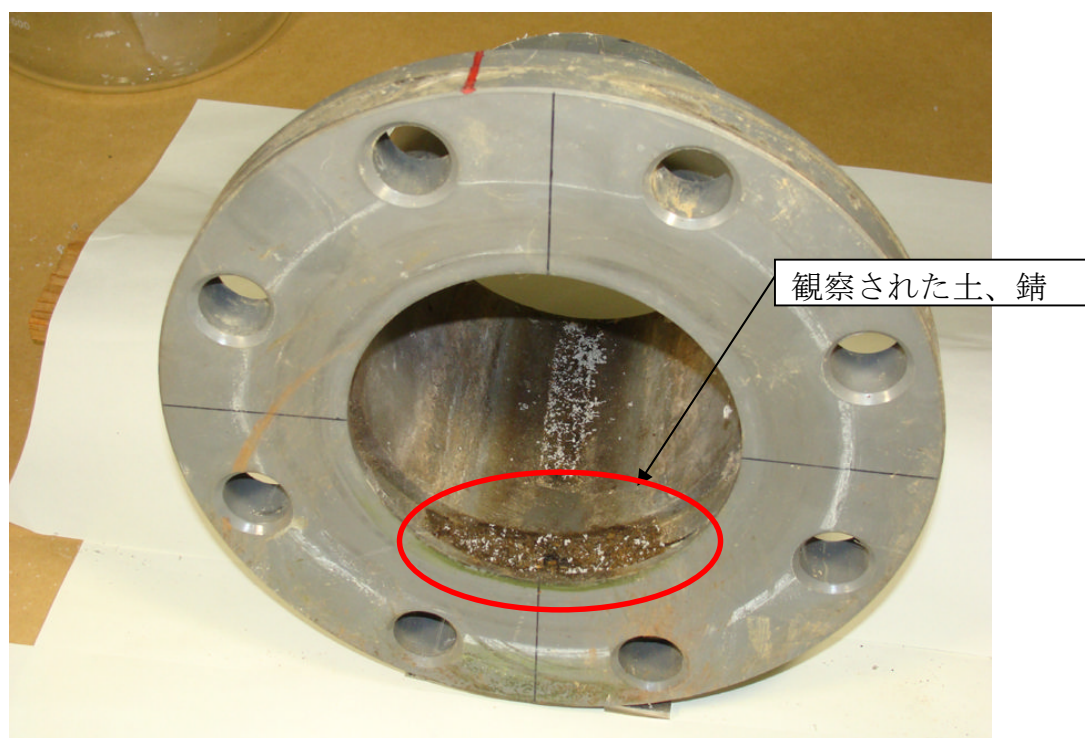
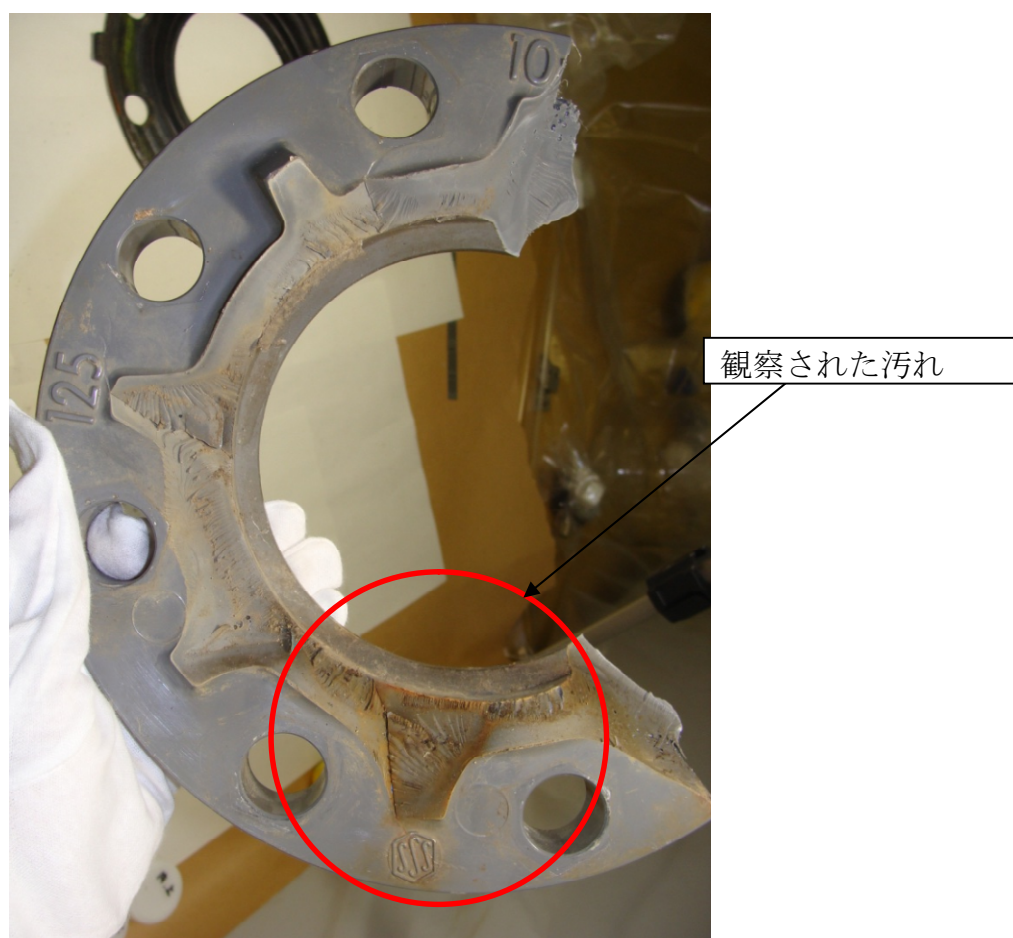
図22 フランジ切断後に観察された内面及びき裂面の状態

き裂が生じた塩化ビニル製フランジ部を切り出して詳細に観察したところ、内面には土、錆のような堆積物が認められた。塩化ビニル製フランジの下側のき裂面には水垢のような汚れが認められた（図22）。以上の観察結果より、き裂は最近に発生したものではないと判断した。塩化ビニル製フランジの製造メーカーにより、き裂部分の詳細な観察を行ったが、観察結果からは、き裂の発生時期を特定することはできなかった。き裂の発生時期は、最後に水張りによる漏えい検査を行った平成11年3月11日以降と推定される。
