JMTR 施設内 C トレンチの廃液移送管表面からの汚染検出について（概要）

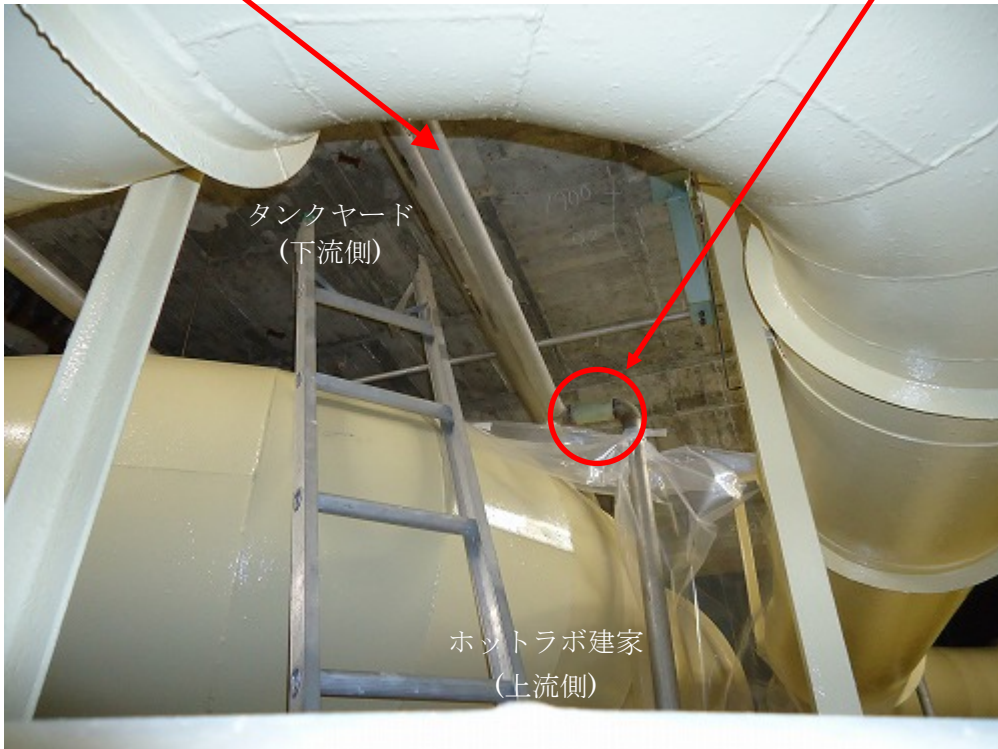
C トレンチ内外観

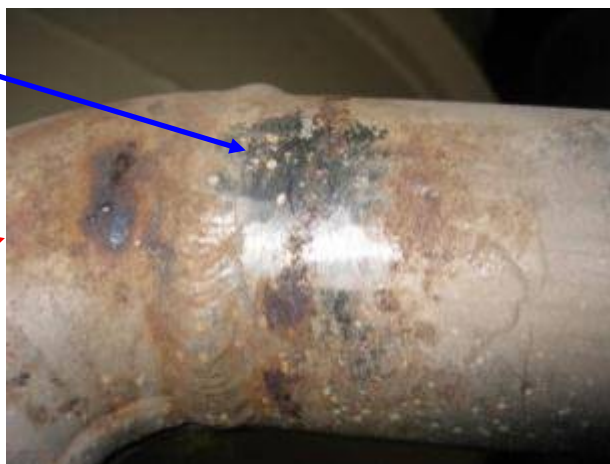
にじみが発生した箇所での腐食または割れの形態を調査した結果、応力腐食割れに特有の粒界割れを確認した。また、にじみ箇所の粒界割れ破面の腐食生成物及びにじみ箇所近傍の配管外表面には、塩化物イオンが確認された。

以上の原因調査の結果、SFC 廃液移送管表面のにじみが発生した原因は、オーステナイト系ステンレス鋼（SUS304）製の SFC 廃液移送管に溶接による残留引張応力が加わった状況において、海塩粒子を含む雰囲気での湿潤大気環境下の C トレンチ内にある当該配管の外表面に結露と乾燥が交互に繰り返され、塩化物が濃縮されたことにより、応力腐食割れが発生したことによるものであり、当該配管のにじみ発生箇所のき裂は、配管外表面から進展した湿潤大気応力腐食割れであった。

にじみがあった箇所

にじみ発生箇所を切り出した後の当該配管の補修については、試験研究の用に供する原子炉施設に関する設計及び工事の方法の認可を受け、当該配管と同等の材料（SUS304）の配管に取り替える。この溶接を行う際には、施工管理として溶接時の入熱過多による溶けだれの発生防止や溶け込み不足を防止するための対策を実施する。溶接後は、溶接部の放射線透過検査等を実施し、溶接施工が確実に進められていることを確認する。

さらに、湿潤大気応力腐食割れの発生条件である湿潤大気環境、材料及び応力の条件のうち、湿潤大気環境条件を取り除くため、C トレンチ内の SFC 廃液移送管の溶接部及びその近傍にある錆を除去し、溶接部及びその近傍に湿潤大気応力腐食割れ抑制効果のある錆止め塗料を塗布する。

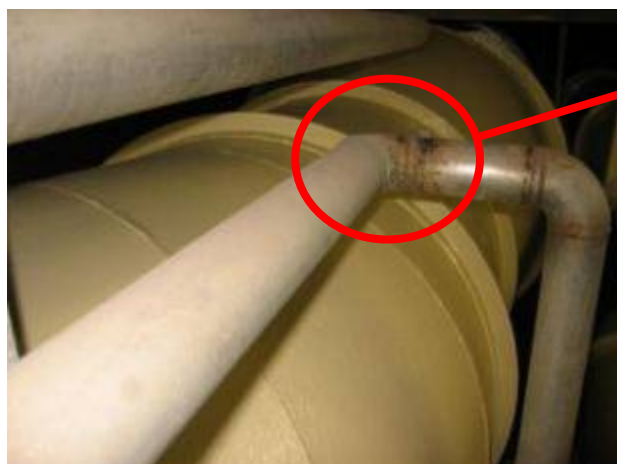
にじみがあった箇所の拡大

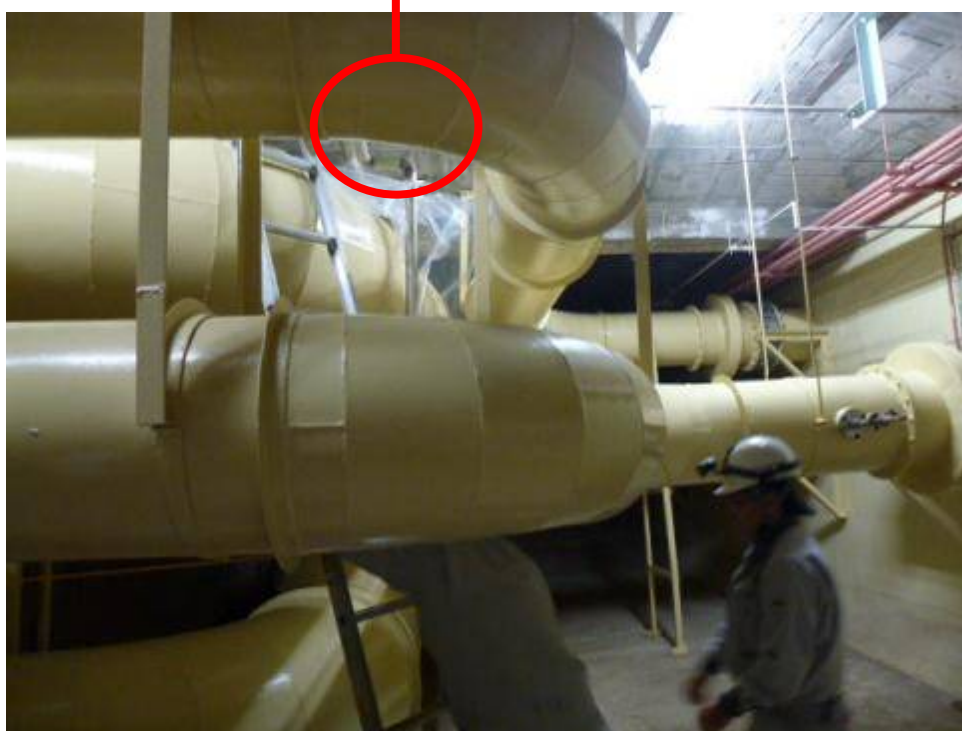
廃液移送管部付近

C トレンチ内部
