## JMTR 施設内 C トレンチの第 4 排水系配管からの汚染検出について（概要）

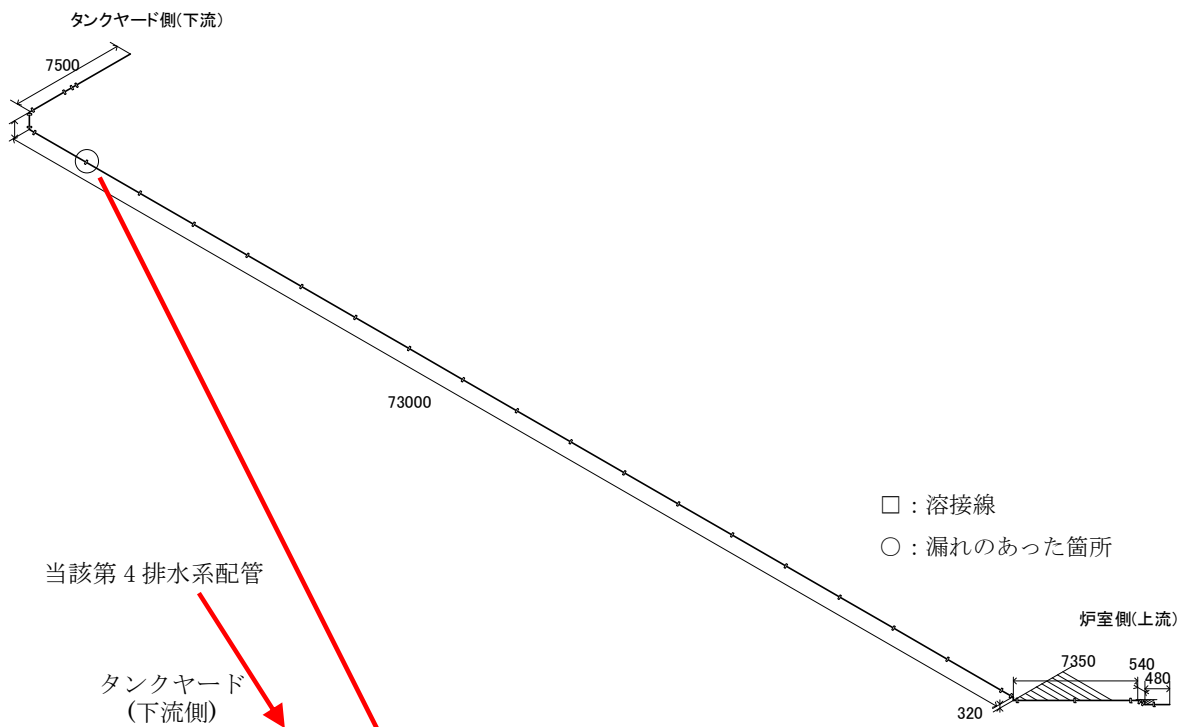
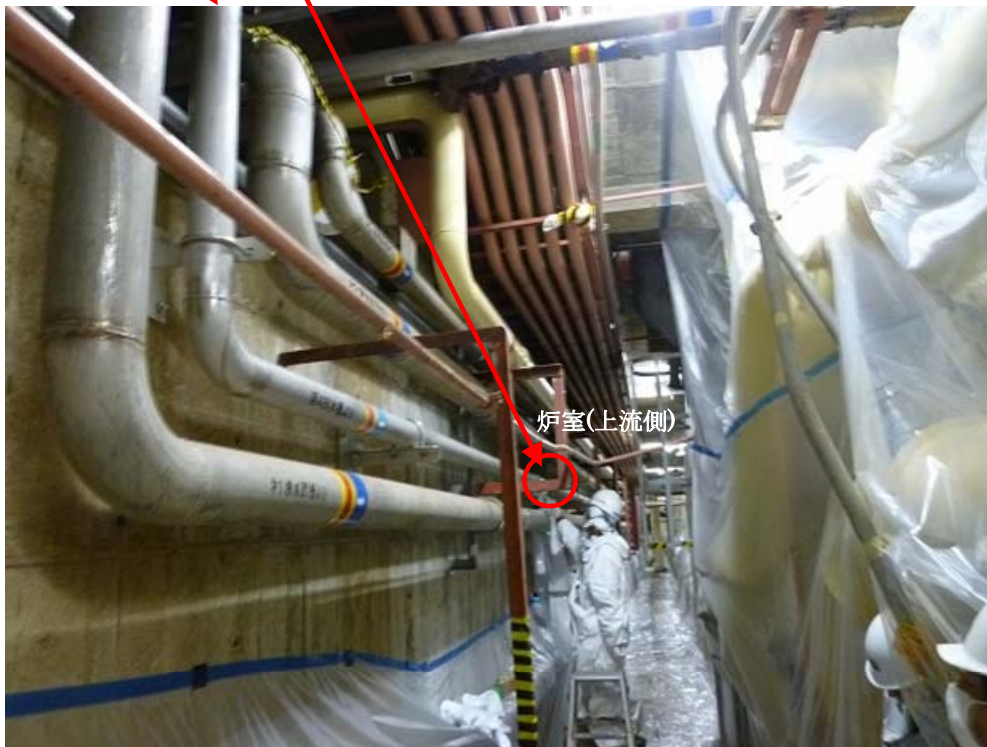
## 第 4 排水系配管の概要

C トレンチ内外観

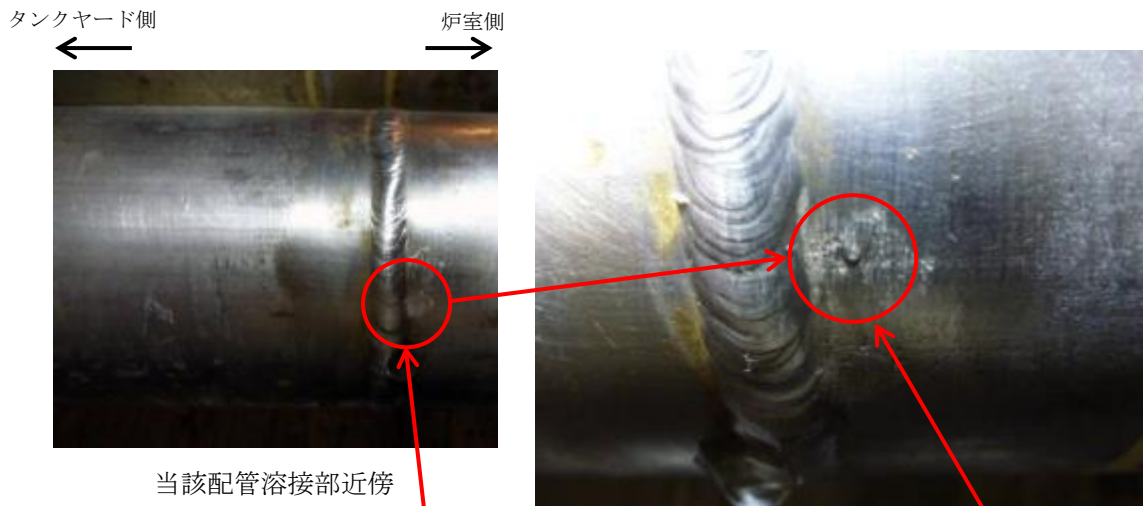
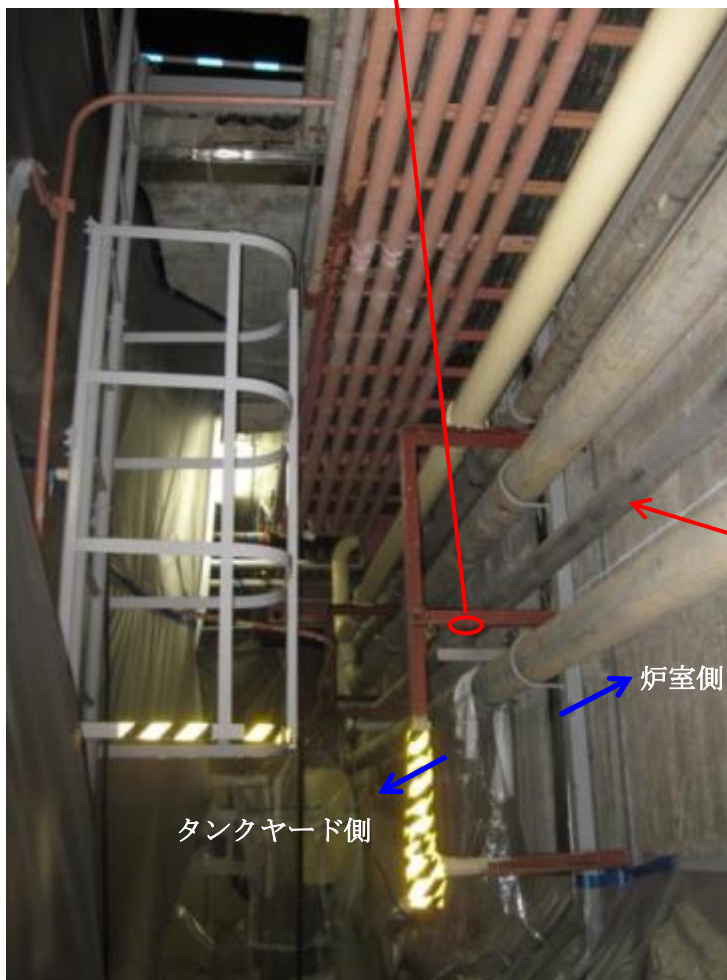
### 第 4 排水系配管の漏えい箇所の状況

JMTR 施設においては、平成 24 年 11 月 2 日に原子炉等規制法に基づく法令報告等を行った「JMTR 施設内 C トレンチの廃液移送管表面からの汚染検出について」に係るその他の配管の健全性確認の一環として、その廃液移送管と同じく C トレンチ内に設置された、放射性物質を含む可能性のある廃液を移送する配管の調査を実施していた。平成 24 年 11 月 8 日 18 時 10 分頃から原子炉建家内の手洗い水、床排水等を貯留する第 4 排水系貯槽から排水を貯留する施設に送水する第 4 排水系配管（添付図－1 参照）の浸透探傷検査を行うための準備として、配管の外表面を観察していたところ、配管の溶接部近傍に黒い付着物を確認し、この付着物をワイヤーブラシで取り除き、ウエスで拭き取ったところ、水滴が落ちるのを確認した（18 時 39 分頃、添付図－2 参照）。

漏えいが発生した箇所の腐食または割れの形態を調査した結果、すきま腐食または微生物誘起腐食に特徴的なインク壺状の形状になっており、廃液の電気化学測定の結果から、微生物は確認されなかった。

以上の原因調査の結果、第4排水系配管の漏えいが発生した原因は、当該配管内に滞留している廃液に含まれているイオンの状態で存在しているシリカ、浮遊物として存在している金属粒子が、配管内に沈殿し、スラッジとなって配管内に堆積した結果、配管溶接部とスラッジの間にすきまが生じ、これによりスラッジと配管内表面の間に電位差が発生し、配管内表面の溶接部または溶接熱影響部に腐食が進展したすきま腐食であった。

当該配管溶接部近傍

漏えいがあった部分の拡大

漏えいがあった部分

C トレンチ内第 4 排水系配管の状況

漏えい発生部位の切り出し後の当該配管の補修については、試験研究の用に供する原子炉施設に関する設計及び工事の方法の認可を受け、当該配管と同等の材料（SUS304）の配管に取り替える。この溶接を行う際には、施工管理として溶接時の入熱過多による溶けだれの発生防止や溶け込み不足を防止するための対策を実施する。溶接後は、溶接部の放射線透過検査等を実施し、溶接施工が確実に行われていることを確認する。

すきま腐食の発生を防止するためには、配管内にろ過水を含む廃液を長期間滞留させないことであるため、当該配管に勾配を設ける。その上で、排水ポンプ出口弁の直近に設置してある逆止弁の後にドレン弁を設置し、配管内の廃液が抜ける構造に変更する。さらに、配管内に残った微量の廃液によるすきま腐食防止対策として送水頻度を増やす。これによりすきま腐食を防止する。
