## 再処理施設分析所非管理区域における汚染について

### 1. 事象の概要

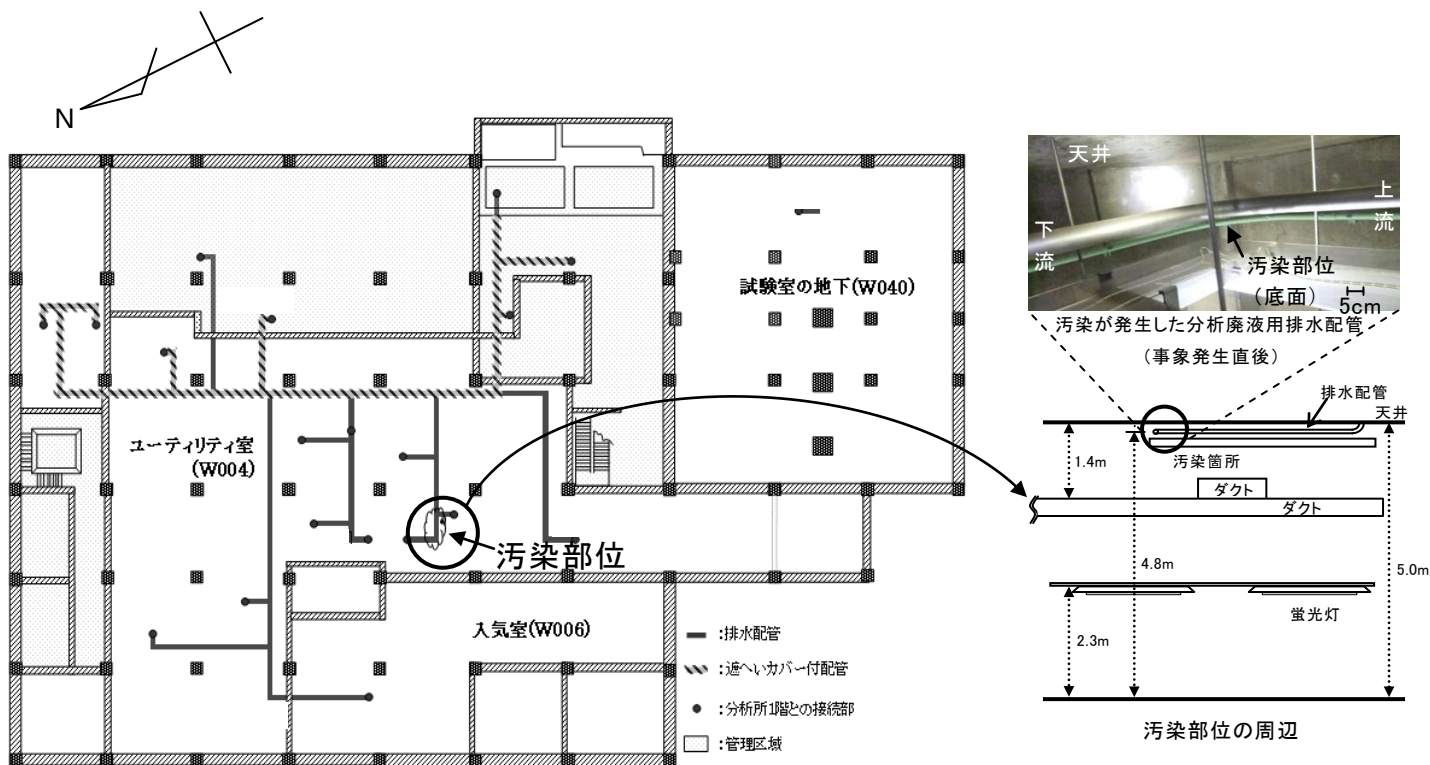
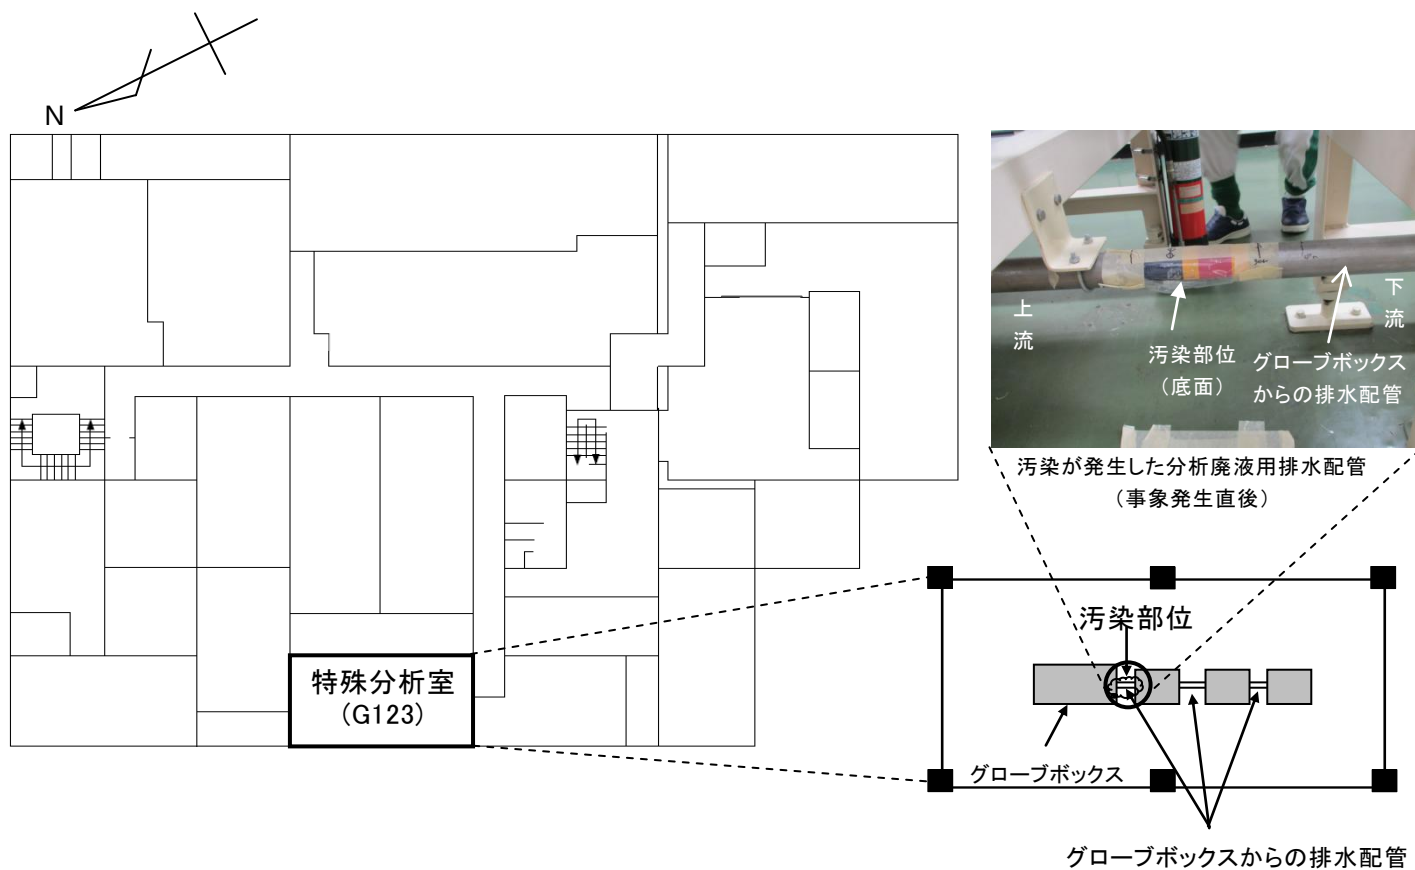
図1 分析所地下1階 ユーティリティ室(非管理区域)および  
分析所1階 特殊分析室(管理区域)平面図

平成 24 年 9 月 6 日 19 時 30 分頃、日本原子力研究開発機構核燃料サイクル工学研究所の再処理施設分析所地下1階ユーティリティ室(非管理区域)において、同室に敷設されている低放射性溶液が流れる配管の表面に汚染が確認された。汚染のレベルは $\alpha$ 線核種の表面密度として最大で  $1.3 \times 10^3 \text{ Bq/cm}^2$  が検出され、放射性物質の漏えい事象として関係機関へ通報連絡した。

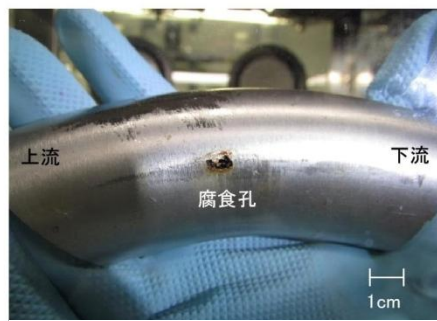
汚染原因を調査したところ、配管を貫通する腐食孔が生じ、配管内部の放射性物質が漏えいしたものと推定した。

腐食部近傍の配管を切り出し、腐食孔の詳細な観察、配管内残留物の分析等を実施した結果、当該配管の表面に微小な腐食部が確認され、腐食部近傍から塩化物イオンを検出した。このことから、過去に当該配管に流した塩素系試薬が原因で、配管を貫通する腐食孔が生じ、配管内部の放射性物質が漏えいしたものと推定した。

W004 配管外側底面の汚染部(腐食孔)

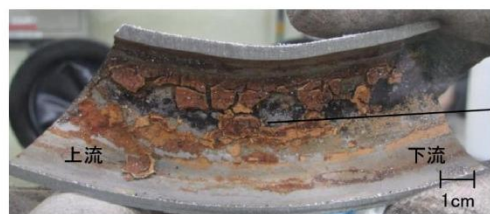
W004 配管底面汚染部(腐食孔)の内表面

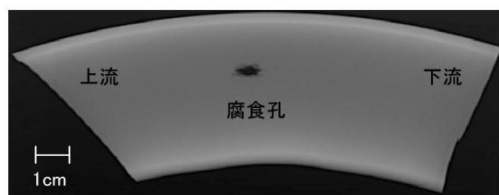
W004配管の汚染部(腐食孔)のRT画像

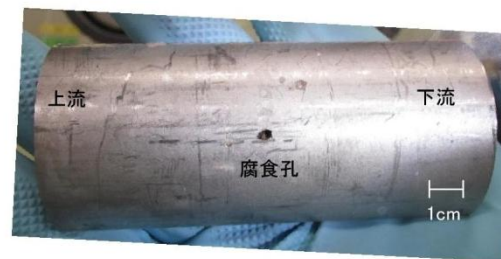
関連する事象として、平成 24 年 7 月に同施設 1 階(管理区域)に敷設されている当該配管と同系統の配管の表面に汚染が確認されており、並行して原因調査を行ったところ、同様の原因で配管内部の放射性物質が漏えいしたものと推定した。

G123 配管外側底面の汚染部(腐食孔)

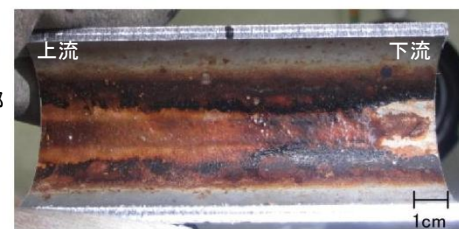
G123 配管底面汚染部  
(腐食孔)の内表面  
(堆積物除去後)

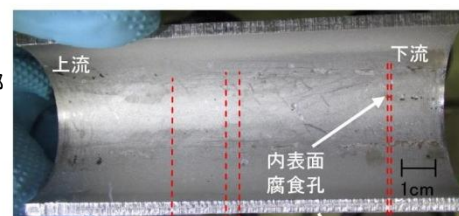
腐食孔(内表面)の拡大写真

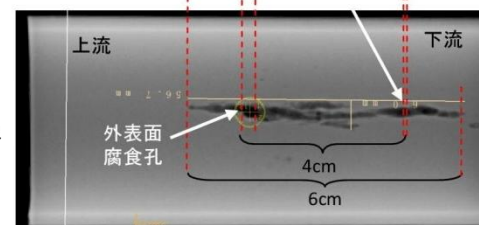
腐食孔の断面部
