材料試験炉（JMTR）第3排水系貯槽（Ⅱ）建屋内での
放射性物質の漏えいについて

平成26年9月

独立行政法人日本原子力研究開発機構

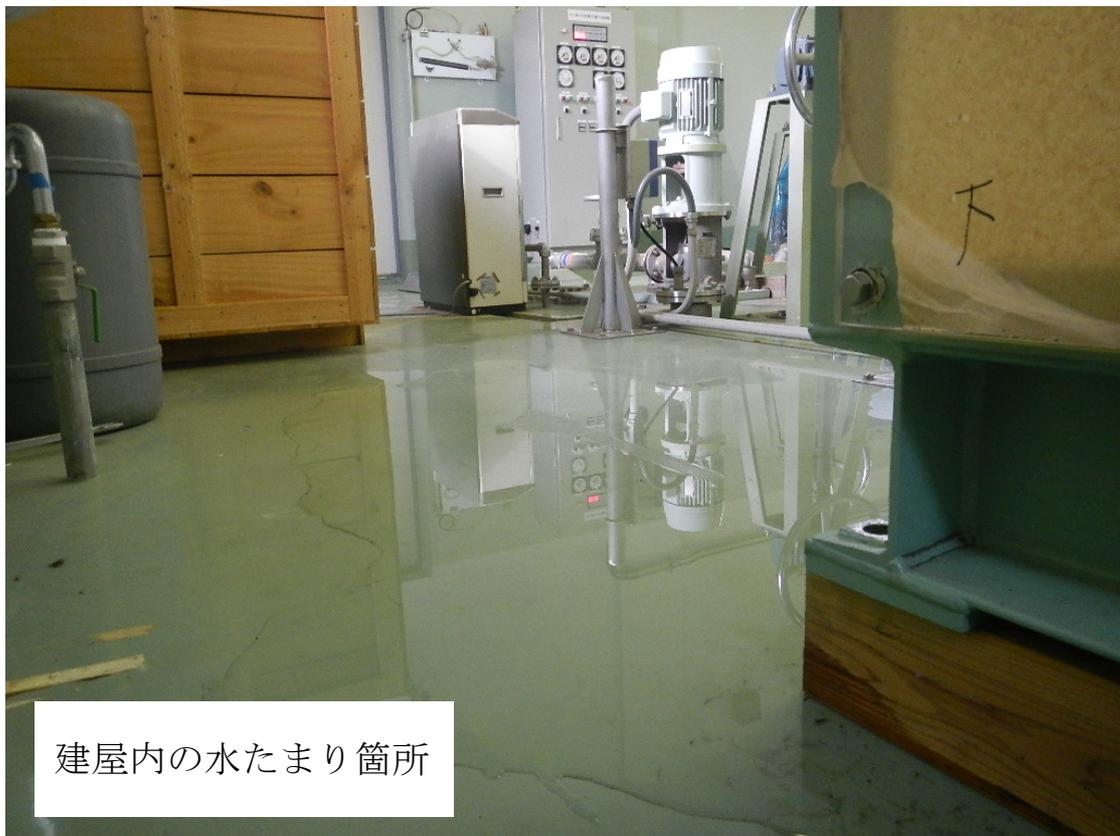
建屋内の水たまり箇所

平成26年9月11日10時20分頃、JMTR第3排水系貯槽（Ⅱ）*1建屋*2（図1、図2、図3、図4参照）1階において、パトロール中に水たまりを発見し（図5参照）、サンプリングを行い、測定・分析の結果、14時40分頃、汚染があることを確認した。含まれている放射性物質の濃度は、ゲルマニウム半導体検出器で測定した結果、 ^{60}Co については $0.055\text{Bq}/\text{cm}^3$ であった（表1参照）。その他の放射性核種については、検出下限値未満であった。

水たまりは計6箇所、その面積から概算で総水量は多く見積もっても約66リットル程度と推定していたが、その後行った拭き取り作業で拭き取ったタオルに浸み込んだ水の量を計量した結果、約26リットルであった。

水たまりについては、タオルで拭き取りを実施し、スミヤ測定結果により汚染が無いことを確認（検出下限値未満）した（図8参照）。本事象の確認以降、第3排水系貯槽(Ⅱ)建屋内を一時管理区域に設定し、管理している。また、プールカナル循環系統の循環ポンプ操作禁止の表示を行い、第3排水系貯槽(Ⅱ)への流入の防止措置を講じるとともに、貯槽水位の監視を強化している。今後は、原因調査の結果を踏まえて、適切な措置を講ずる。

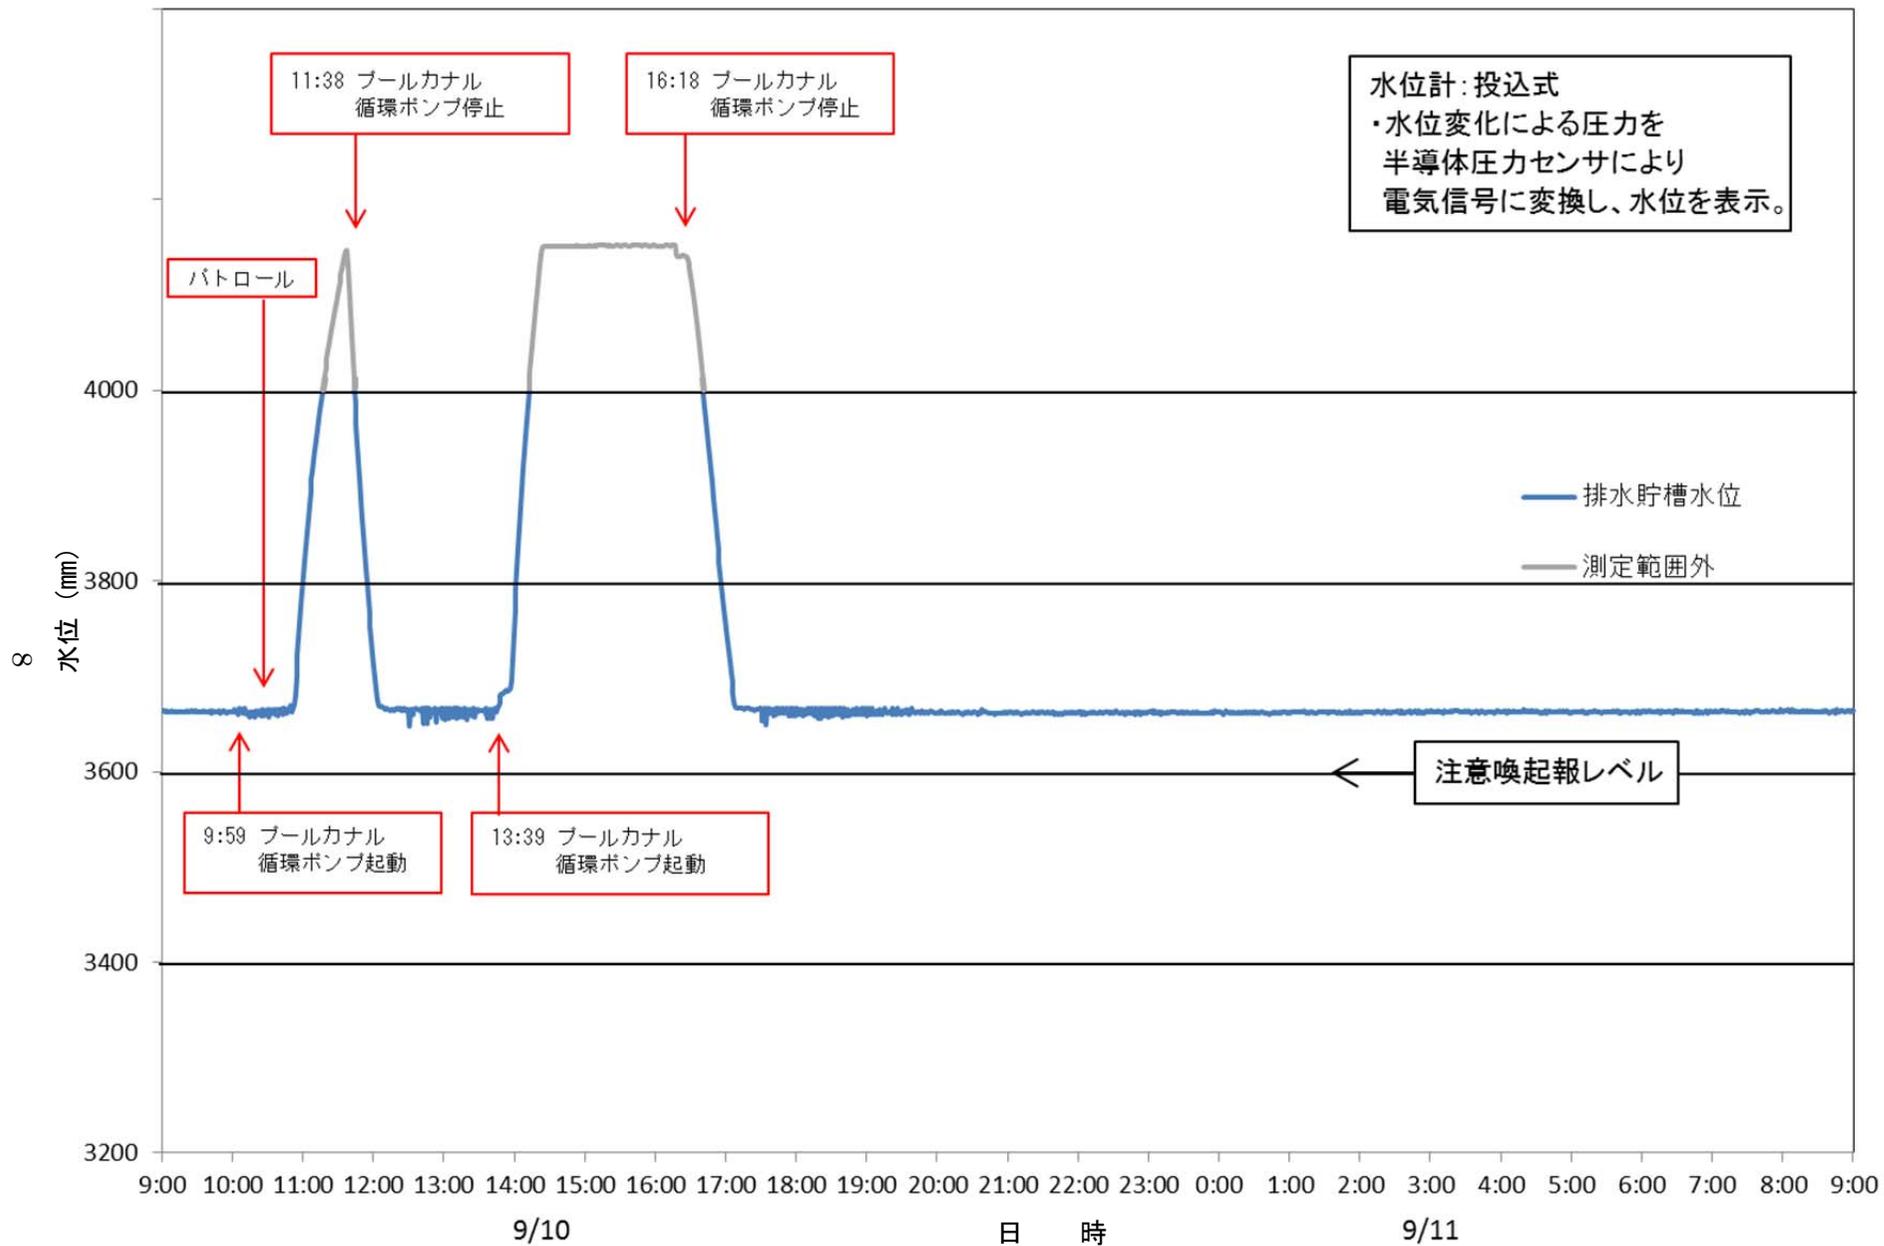
図6 第3排水系貯槽(Ⅱ)排水貯槽水位

貯槽上部には点検孔等の構造物があるため、そこからの漏れ出しの可能性について、水位計のデータをもとに調査した。その結果、9月10日、別建屋（原子炉建家）にあるプールカナル循環系統*6の循環ポンプを運転した際に同ポンプの運転と連動する形で第3排水系貯槽(Ⅱ)排水貯槽の水位が上昇していたことが判明した（図6参照）。このことからプールカナル循環系統から第3排水系貯槽(Ⅱ)への経路（図7参照）にある4つの弁（V25-47、48、49及び52）のうち、いずれかの弁の閉止が不完全であったことが考えられる。このことにより第3排水系貯槽(Ⅱ)建屋内の貯槽の水位が上昇し、点検孔等の上部構造物から漏れ出した可能性が高いと考えているが、引き続き原因調査を行う。
