## J-PARC物質・生命科学実験施設(MLF)第2実験ホールにおける火災について

1. 発生日時 平成27年1月16日(金) 15時01分頃

独立行政法人日本原子力研究開発機構 原子力科学研究所構内  
大強度陽子加速器施設(J-PARC)物質・生命科学実験施設(MLF) (図1)  
第2実験ホール(第2種管理区域)ミュオンDライン

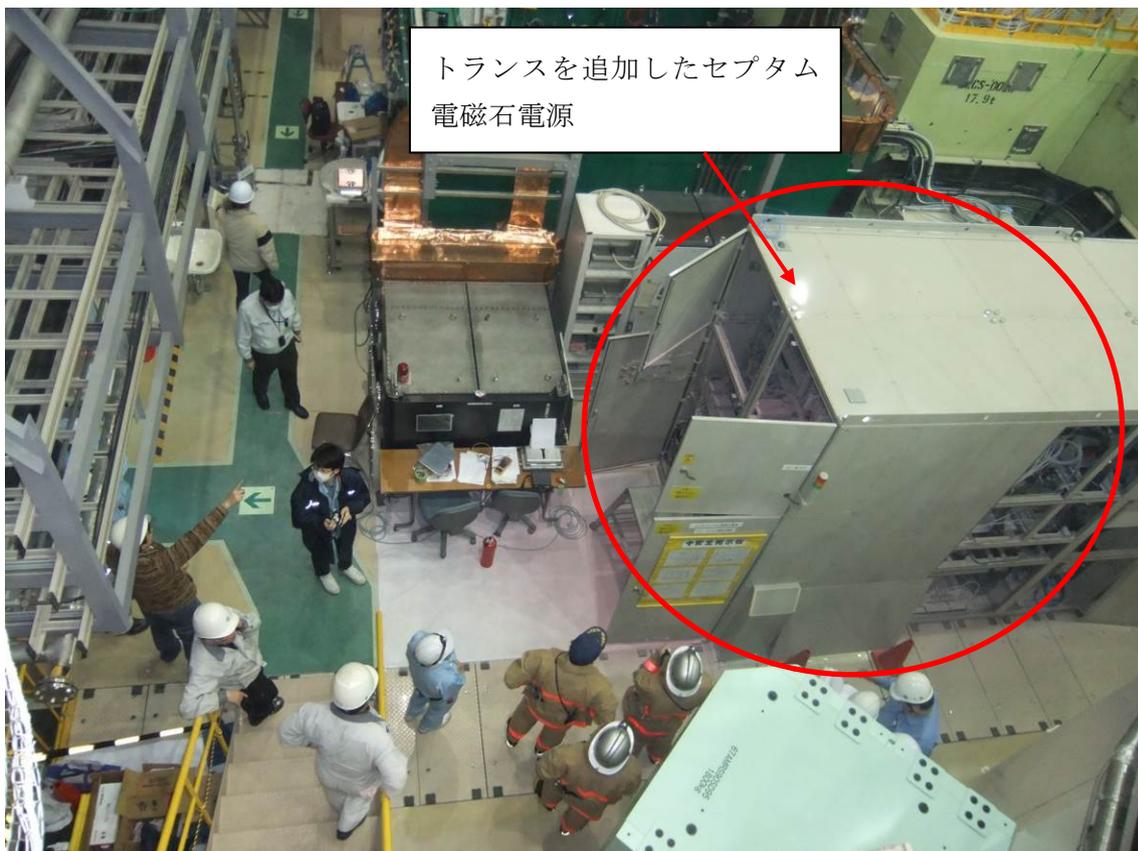
図3 セプタム電磁石電源の設置状況

ミュオンDライン セプトラム電磁石電源 (図2に設置位置を、図3に設置状況を示す。)

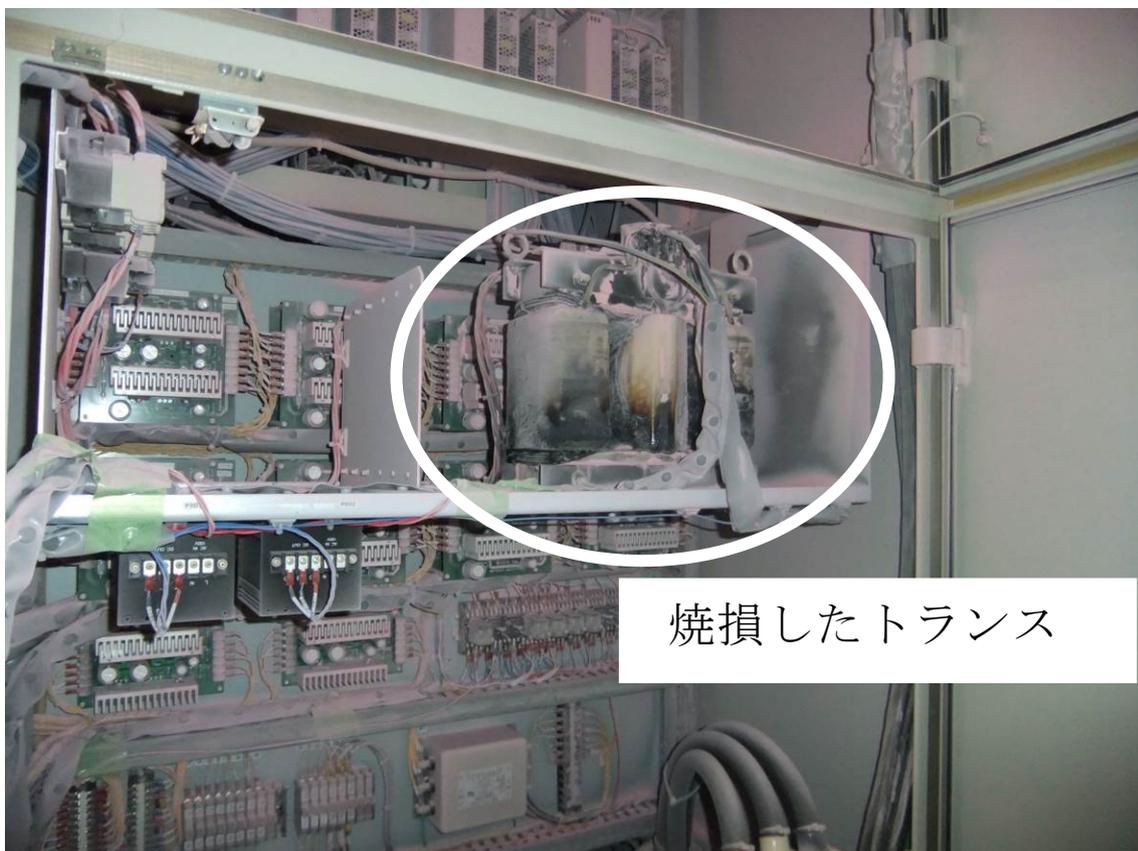
図4 焼損したトランス周辺の写真

公設消防の指示により、現場で焼損したトランスを取り外し、焼損状況を調査したところ、トランス本体からの発火が火災原因であった。（図4に焼損したトランス周辺の写真を示す。）

V) に入力電圧 420 V が印加される回路構成となっていた。二次側が 420 V に耐える設計がなされていなかったため、トランスに定格を超える電流が流れ、トランス鉄芯ならびに巻線の異常な発熱を引き起こしたと推定される。その結果、高温となった鉄芯の磁性が消失し、より過大な電流が流れた。電源ブレーカにより過大な電流は遮断されたが、この間に流れた電流によりトランスが発火に至ったと考えられる。

従来の電磁石電源は 4,000 A (40 V) まで運転制御できる電源である。これに、トランスを追加し、200 A (4 V) までの低電流領域における制御ができるようにした。しかし、図 5 に示すように、トランスの一次側は、バイパスラインに設けたスイッチを用いることにより、電源の切り替えを行うという考え方で回路設計が行われたが、トランスの二次側は、電磁石電源の一次側と共通になっていた。その結果、トランスの二次側に入力電圧 420 V が印加されてしまった。

トランスを組み込んだ電磁石電源の回路は、受注業者により設計され、受注業者内で承認されていた。その際、設計者は、トランスの二次側に 420 V が印加されても、トランスが耐えるものと考えていた（実際にはトランスの二次側に 420 V の電圧が印加されたことによって発火に至った。）。また、受注業者において、トランスを回路に組み込んだ使用条件に近い検査を工場で行っていなかった。

- ① 受注業者に対し、作成した設計図等に関して安全性を確認したことを提示させるとともに、J-PARCセンターとして、受注業者から示された設計図等の安全性に問題がないことを確認する。
- ② 受注業者に対し、原則として実際の使用条件に近い状態で工場検査を実施させ、J-PARCセンターとしてこれを確認する。
- ③ 既設の大型電源に組み込んで使用するものは大型電源として捉える等、事故に繋がるリスクのあるものを見落とさないための仕組みを構築する。
