## 第 1 工学試験棟大実験室における遮断器の火災について（最終報）

那珂核融合研究所 第 1 工学試験棟<sup>\*</sup> 大実験室 （一般施設）

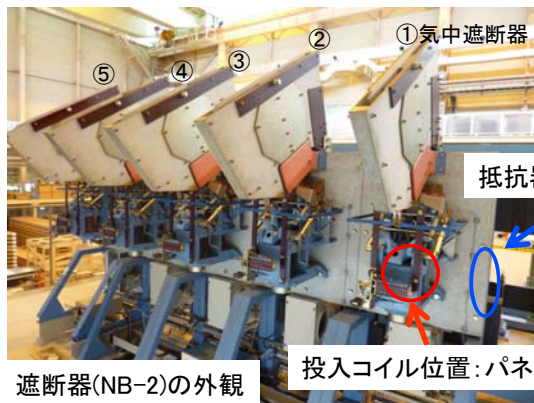
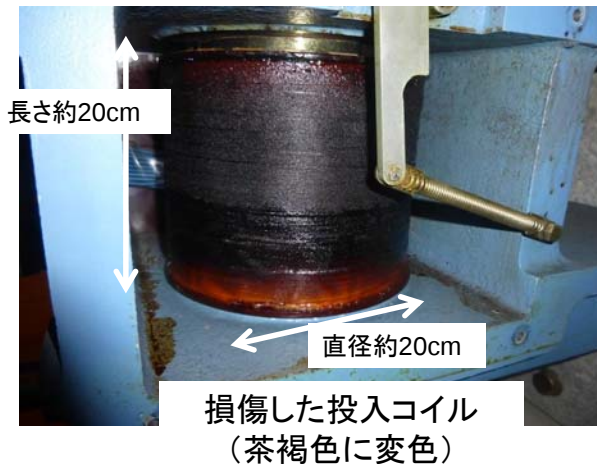
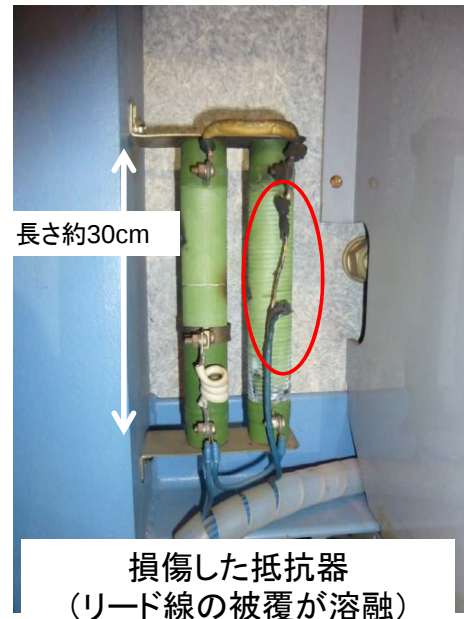
図5 遮断器(投入コイル・抵抗器)の損傷状況

今回、5 台の気中遮断器のうち、4 台の気中遮断器の投入コイル・抵抗器に損傷が確認された(図5)。投入コイルは、絶縁材(ワニス)に茶褐色の変色が見られた。また、抵抗器はリード線の被覆(ビニール)が溶融していた。

通常は、ON 指令の発信を促す信号(ON トリガー)は、制御用 PC からの ON 操作により発信されるが、自動運転のモードでは、ON トリガーは制御プログラムからも発信される。自動運転のモードにおいて、この ON トリガーが 1 秒間保持されていた不具合により、OFF 動作中に作業者が意図しない ON 指令が制御プログラム上で発信された。それにより、遮断器は、OFF 動作が完了する前に ON 動作が始まったために非正規状態となり、その状態が保持された(図7)。その結果、投入コイル・抵抗器への通電が約 8 分間続いてしまったことが、損傷・発煙の原因であることが判明した。この「約 8 分間」は、16 時 55 分に遮断器の ON(閉)及び OFF(開)操作を実施してから、17 時 03 分頃に制御盤を停止するまでの時間である(図6)。制御盤を停止すると投入コイル及び抵抗器への通電が遮断されることは、事故後改めて確認した。

- ・ 遮断器(NB-2)を構成する5台の気中遮断器のうち4台(①～④)が損傷
- ・ 損傷箇所は、投入コイル・抵抗器(各4カ所)

- (1) 制御プログラムの不具合を修正する。
- (2) OFF 動作が完了するまで、ON 動作ができないようにするため、OFF 操作後、短時間に ON 操作が行えないよう、制御プログラムを改訂する。
- (3) さらに、万一の場合でも、投入コイルが過熱するほど長時間に渡り投入コイルに電流が流れることのないよう、制御プログラムにタイマーを付加し、投入コイルの電流を遮断する。
- (4) 動作点検作業において、当該遮断器を動作させる場合は、作業者を配置して、あるいは、ビデオカメラを用いて監視する。
- (5) 当該遮断器の動作点検作業において、一つの操作を行った際は、その操作が正常に完了したことを表示により確認した後に次の操作に移ることを、作業者に徹底させる。

なお、当該遮断器は、損傷した投入コイル及び抵抗器の交換を行い、上記(1)～(6)の処置・対応を行った上で、制御プログラムを含めた当該遮断器の動作点検を行って正常に動作することを確認した後に運転を再開するものとする。

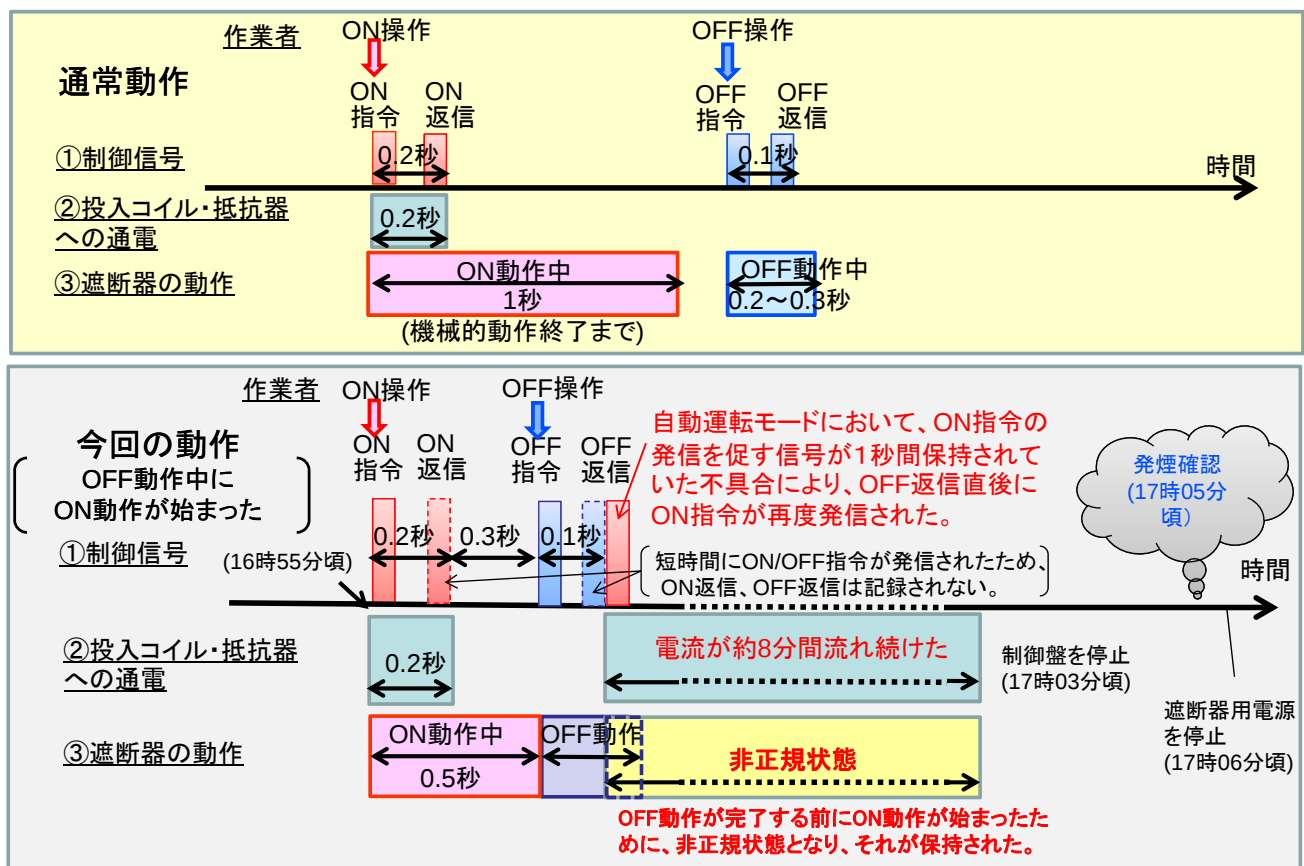
図6 今回の事象の原因

制御プログラムを構成する特定の運転モード(直流電源と遮断器を自動運転するモード)において、ON 操作後の OFF 操作を 0.5 秒程度の短時間に行うと、OFF 動作に移ったことを通知する信号である「OFF 返信」を制御プログラムが受信した直後に ON 指令が再度発信されてしまう制御プログラム上の不具合が見つかった(図6)。
