J-PARC物質・生命科学実験施設(MLF)第2実験ホールにおける火災について

1. 発生日時 平成27年1月16日(金) 15時01分頃

ミュオンDライン セプタム電磁石電源 (図2に設置位置を、図3に設置状況を示す。)

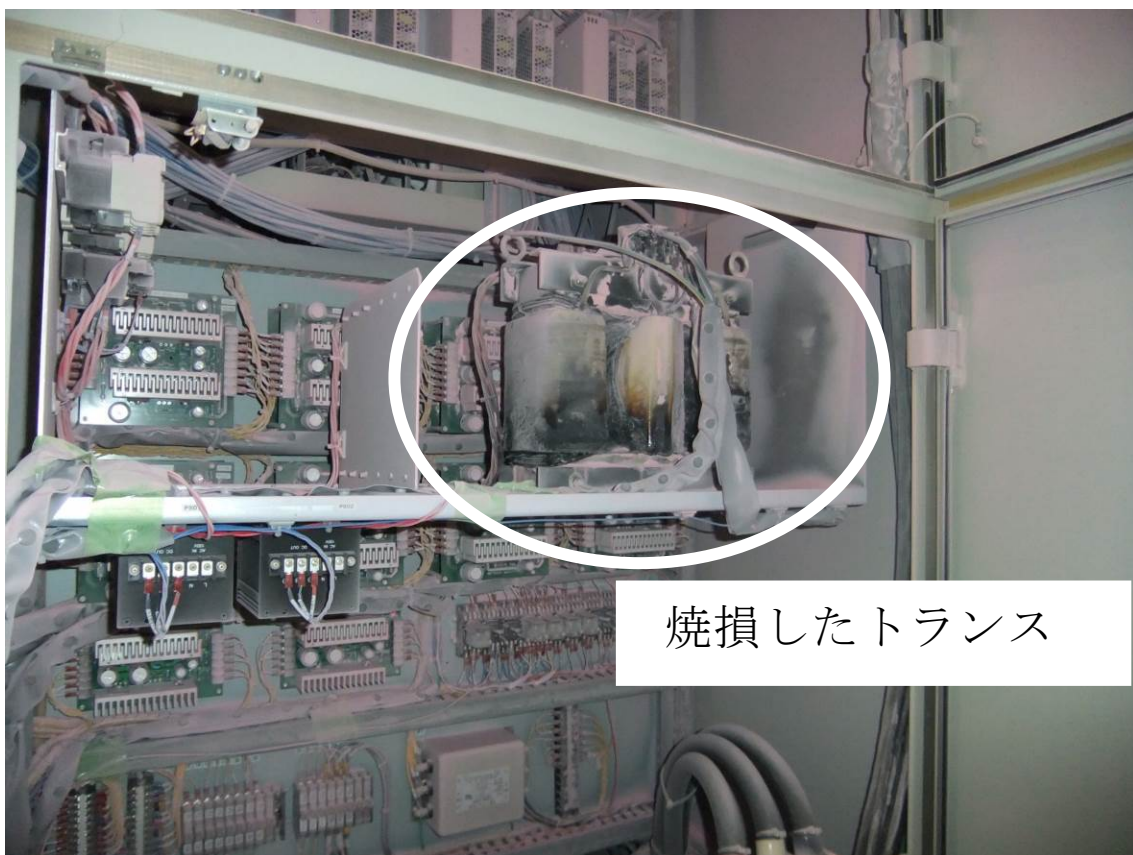
図4 焼損したトランス周辺の写真

電磁石電源に追加したトランスが焼損した。

公設消防の指示により、現場で焼損したトランスを取り外し、焼損状況を調査したところ、トランス本体からの発火が火災原因であった。（図4に焼損したトランス周辺の写真を示す。）

電磁石電源にトランスを組み込んだ状態で通電すると、トランスの二次側（定格138V）に入力電圧420Vが印加される回路構成となっていた。二次側が420Vに耐える設計になっていなかったため、二次側巻線に定格を超える電流が流れ、トランス鉄芯ならびに巻線の異常な発熱を引き起こし、その結果、高温となった鉄芯の磁性が消失してますます電流が増大する状態になったと推定される。電源ブレーカにより過大な電流は遮断されたが、この間に流れた電流によりトランスが発火に至ったと考えられる。

当該電磁石電源については、今後、受注業者が工場に持ち帰り、消火剤の洗浄及び部品の交換を行う。電磁石電源の健全性については、製作時と同様の工程で部品検査を行い確認する。また、今回追加する部分について、安全を担保する保護回路が組み込まれていることを確認する。最終的にJ-PARCセンター構成員の立会いのもと、性能検査を工場で実施した後に、J-PARC物質・生命科学実験施設に搬入する。

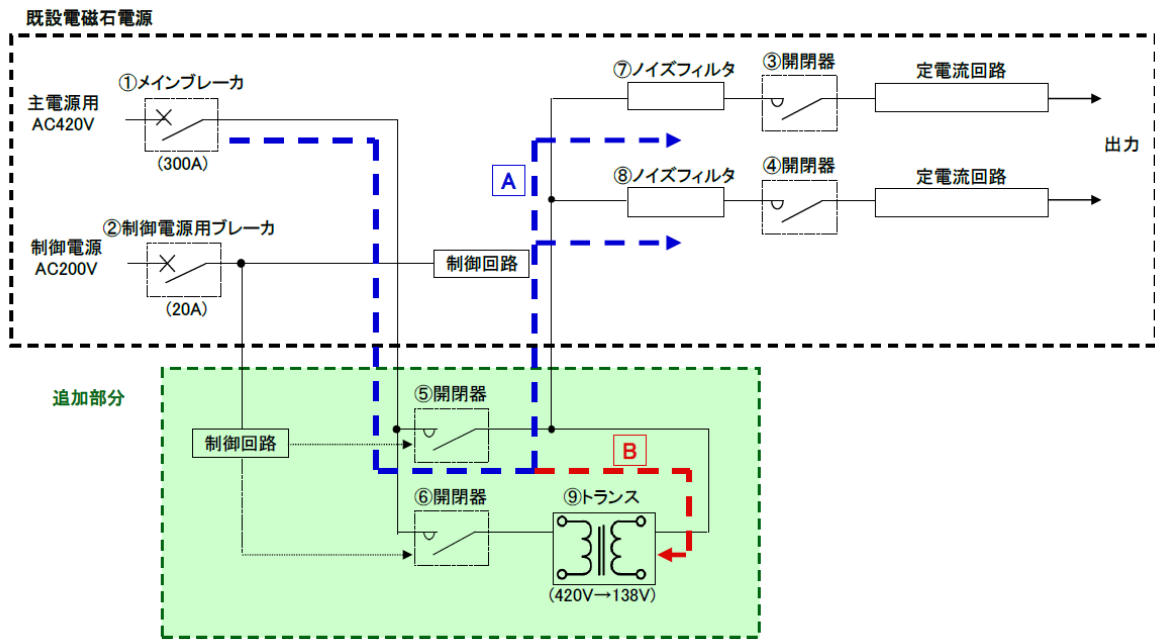
図5 セプタム電磁石電源の回路概略図

この電磁石電源は本来4,000A（40V）まで運転制御できる電源として製作、運転されてきた。これに、トランスを追加し、200A（4V）までの低電流領域における制御ができるようにした。低電流モードでは図5に示すように、トランスの一次側は、バイパスラインに設けたスイッチを用いてモードの切り替えを行う設計になっているものの、トランスの二次側は電磁石電源の一次側と連結されていた。その結果、大電流モードではトランスの二次側に入力電圧420Vが印加されてしまった。

トランスを組み込んだ電磁石電源の回路は、受注業者により設計され、受注業者の社内で承認されていた。その際、設計者は、トランスの二次側に420Vが印加されても、トランスが耐えるものと考えていた（実際にはトランスの二次側に420Vの電圧が印加されたことによって発火に至った。）。また、受注業者は、トランスを回路に組み込んだ使用条件に近い検査を工場で行っていなかった。
