材料試験炉（JMTR）第3排水系貯槽（Ⅱ）建屋内での放射性物質の漏えいについて（第三報）
【概要】

1. はじめに（平成26年9月19日にお知らせ済み）

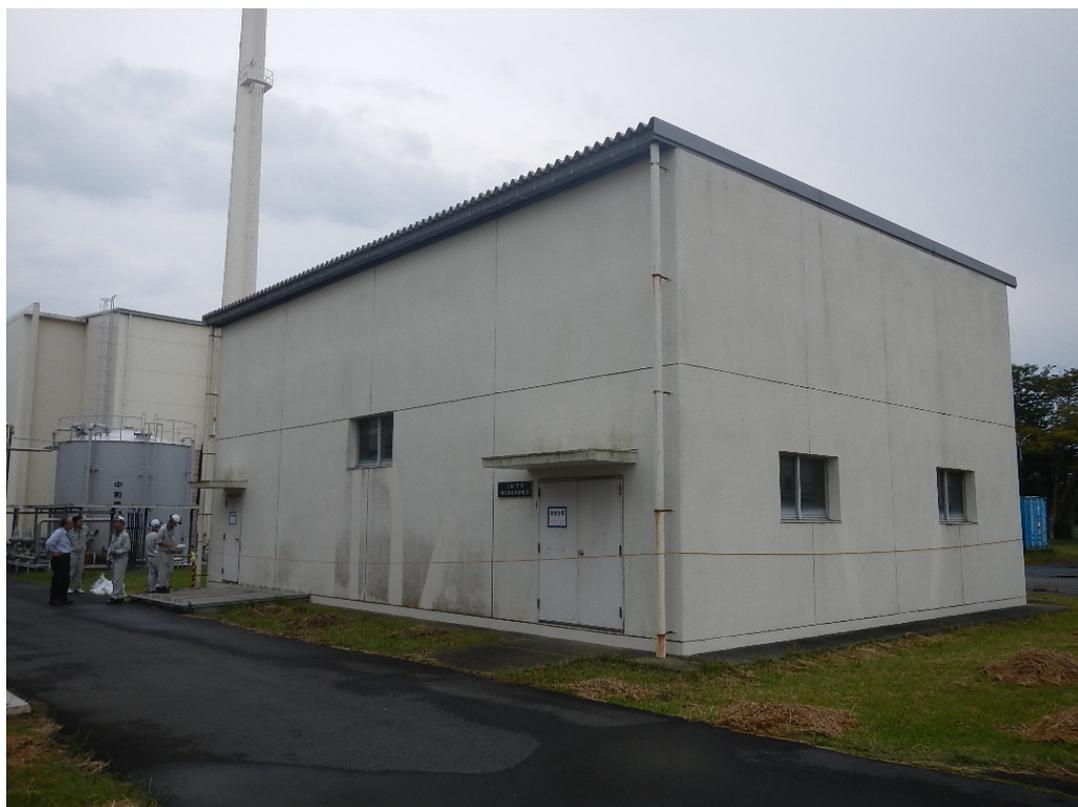
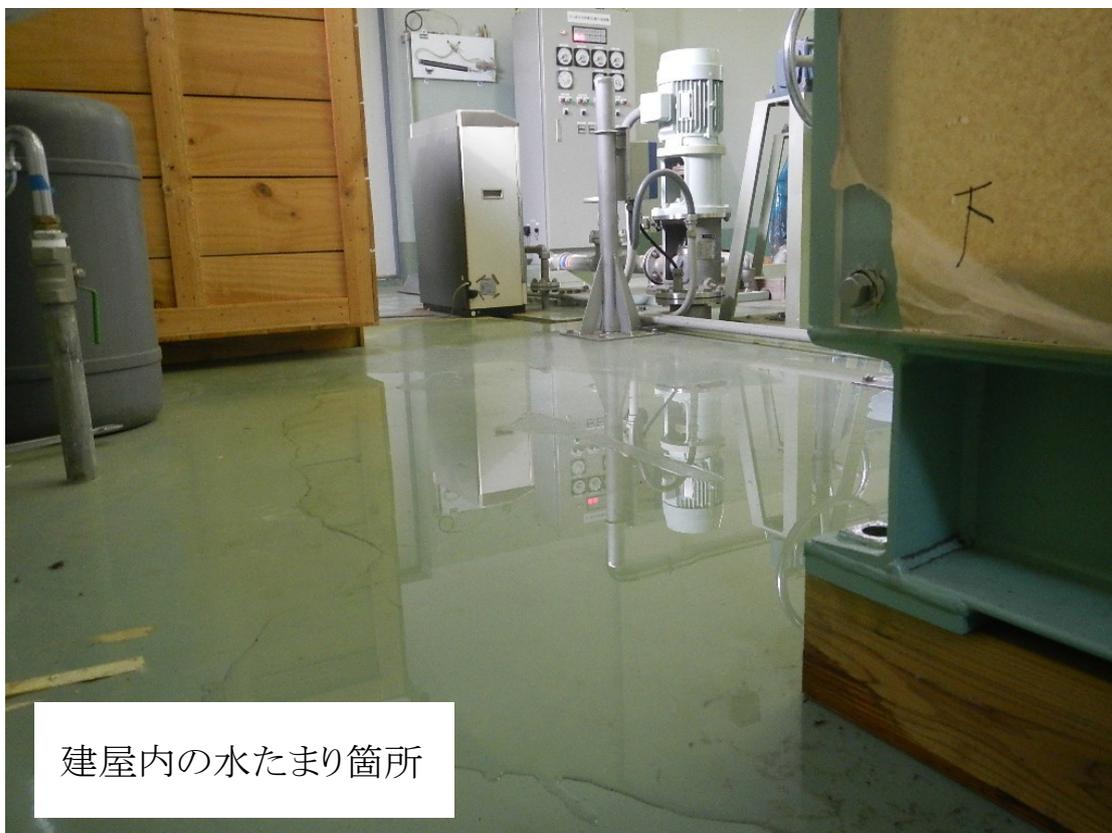
第3排水系貯槽（Ⅱ）建屋写真

平成26年9月11日10時20分頃、日本原子力研究開発機構大洗研究開発センター材料試験炉（JMTR）第3排水系貯槽（Ⅱ）建屋1階（非管理区域）において、パトロール中に水たまりを発見した（添付図-1 第3排水系貯槽（Ⅱ）建屋写真参照）。その水のサンプリングを行い、測定・分析の結果、14時40分頃、汚染があることを確認した。（添付図-2 第3排水系貯槽（Ⅱ）建屋概略図（平面図）参照）。

建屋内の水たまり箇所

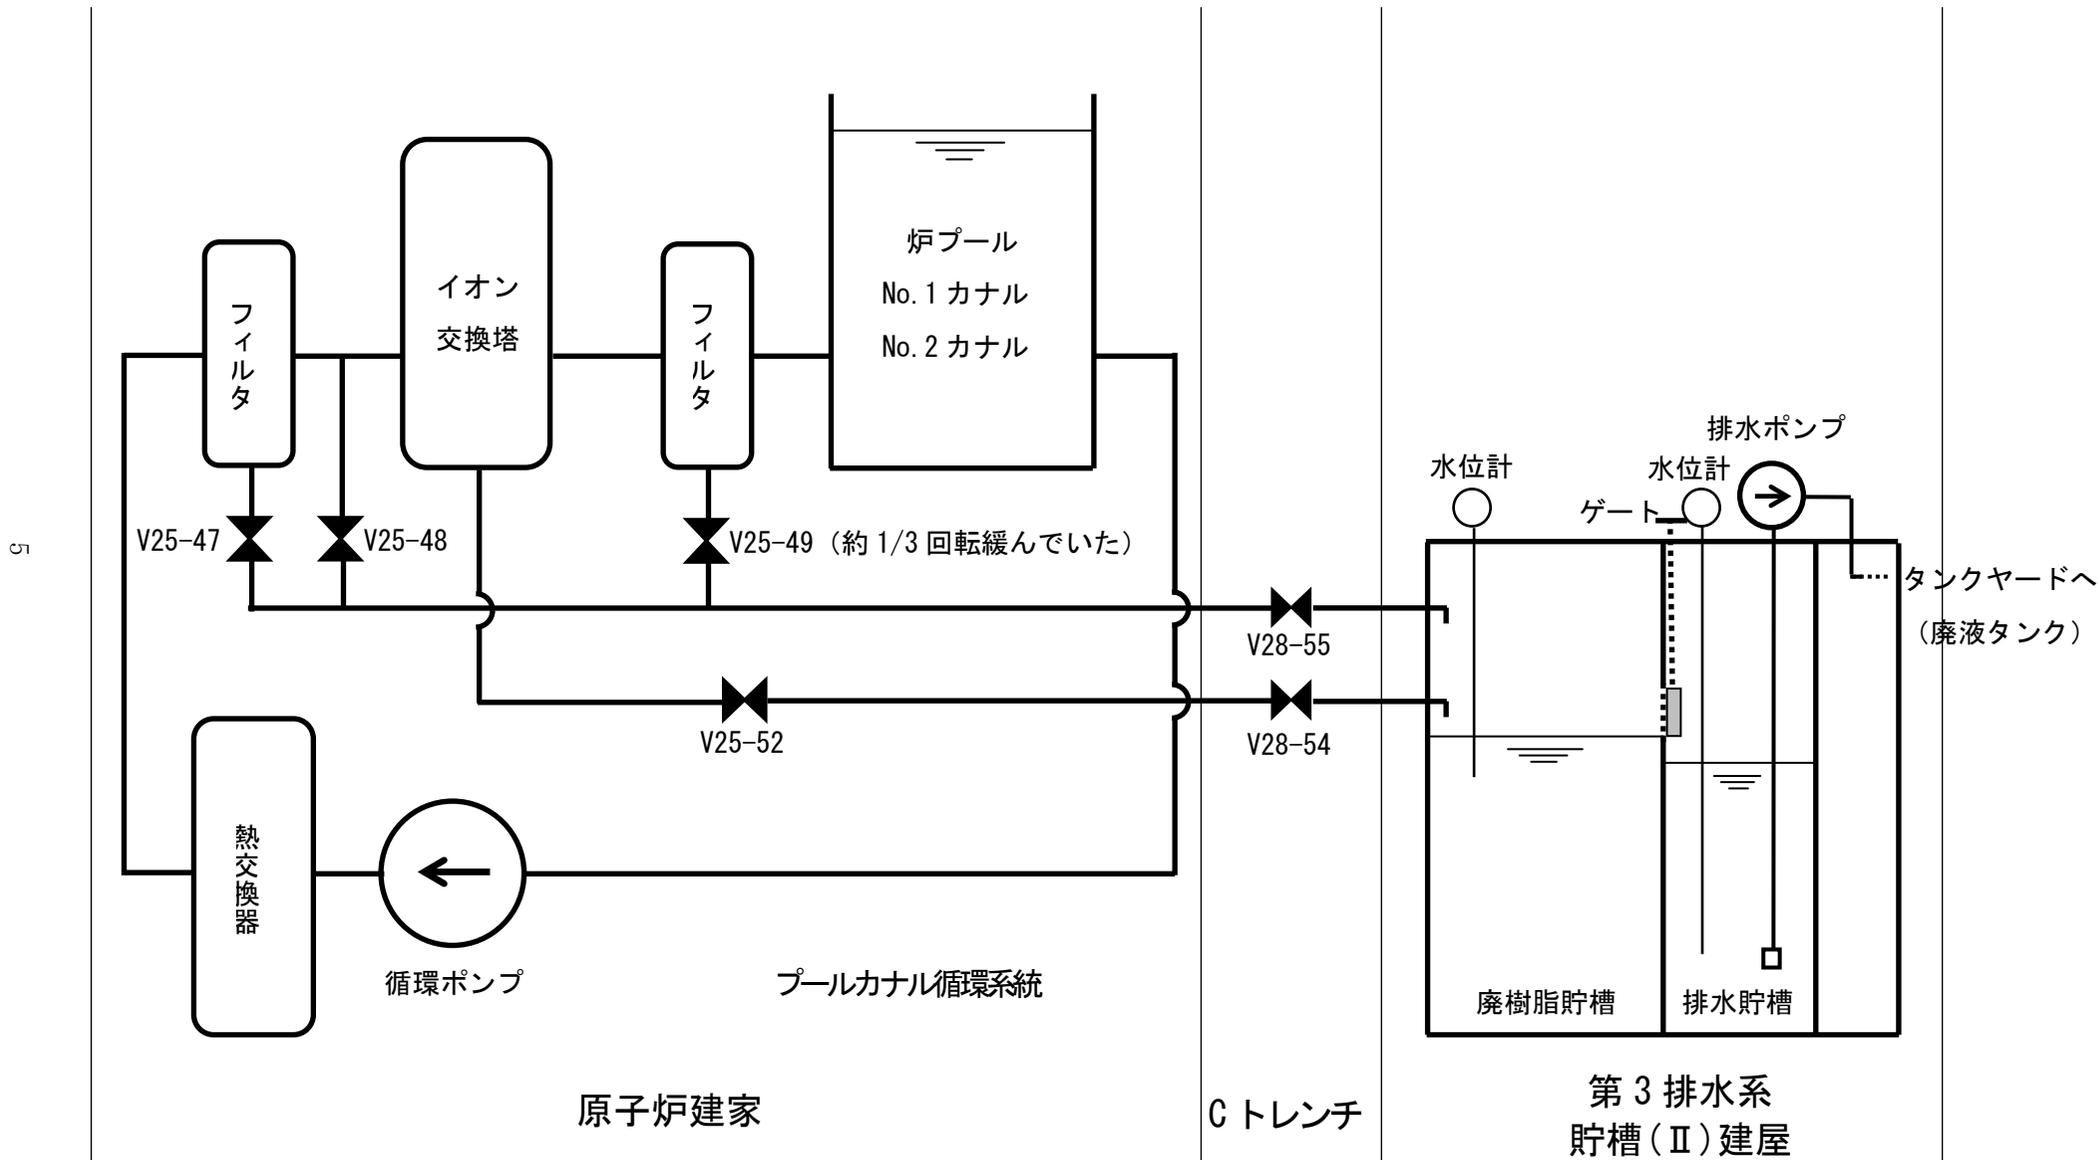
プールカナル循環系統から第3排水系貯槽(Ⅱ)への概略図

調査の結果、第3排水系貯槽（Ⅱ）の建屋内での漏えいが発生したのは、プールカナル循環系統から第3排水系貯槽（Ⅱ）への経路にある閉止中の弁に緩みが生じていたため、同循環系統の運転に伴って廃樹脂貯槽に水が流入し、貯槽の水位が長期間に徐々に上昇したことが直接原因であった。この貯槽水位の上昇によって警報等の発報があったが、過去の漏えい事象によりCトレンチ等の配管の点検・調査を行っていたため、貯槽の水位を下げるための送水ができなかった。さらに、警報が発報した際の原因調査や復旧などの措置が不十分であった。また、貯槽の水位を計測している水位計を調査した結果、水位計が故障しており、かつ、水位計の点検校正方法に問題があり、正しく表示していなかった。

漏えいの直接原因は、プールカナル循環システムの閉止されていた弁が緩んでいたことであり、運転に先立ち弁の開閉状態を手動操作にて直接確認するよう点検表の見直しを行う。また、弁の閉止を行い、プールカナル循環システムとの隔離を確実なものとする（添付図-3 プールカナル循環システムから第3排水系貯槽（Ⅱ）への概略図参照）。
