材料試験炉（JMTR）第3排水系貯槽（Ⅱ）建屋内での放射性物質の漏えいについて
（第四報 補正）【概要】

平成26年9月11日に確認した材料試験炉（JMTR）第3排水系貯槽（Ⅱ）建屋内での放射性物質の漏えいについて、核原料物質、核燃料物質及び原子炉の規制に関する法律（以下、原子炉等規制法）第62条の3に基づき原子力規制委員会に報告する。

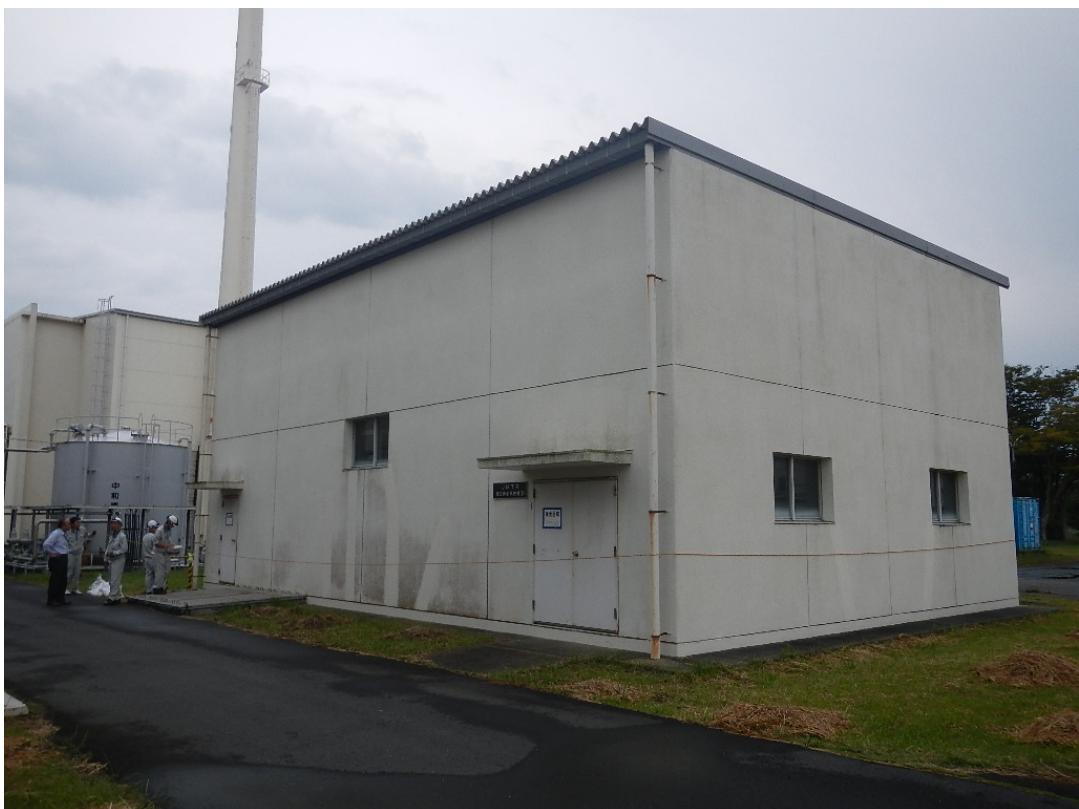
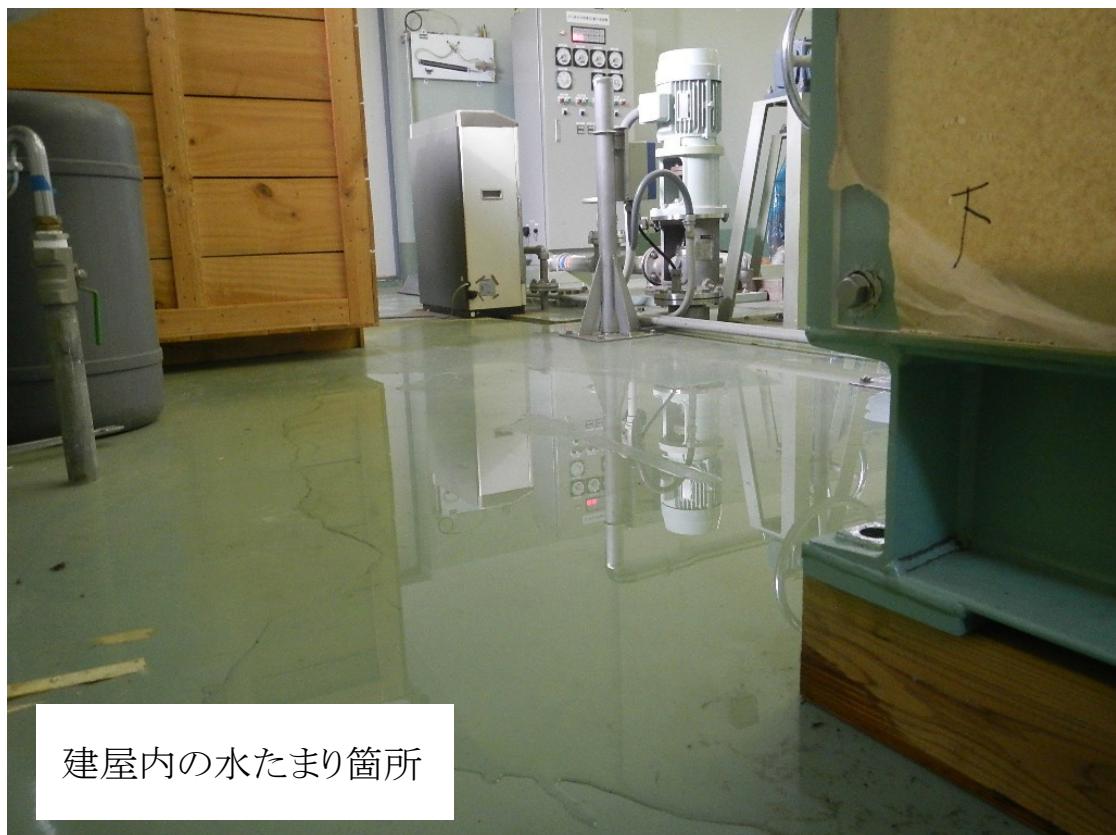
第3排水系貯槽（Ⅱ）建屋写真

平成26年9月11日10時20分頃、大洗研究開発センター材料試験炉（JMTR）第3排水系貯槽（Ⅱ）建屋1階（非管理区域）において、パトロール中に水たまりを発見した（添付図一1 第3排水系貯槽（Ⅱ）建屋写真参照）。その水のサンプリングを行い、測定・分析の結果、14時40分頃、汚染があることを確認した。（添付図一2 第3排水系貯槽（Ⅱ）建屋概略図（平面図）参照）。

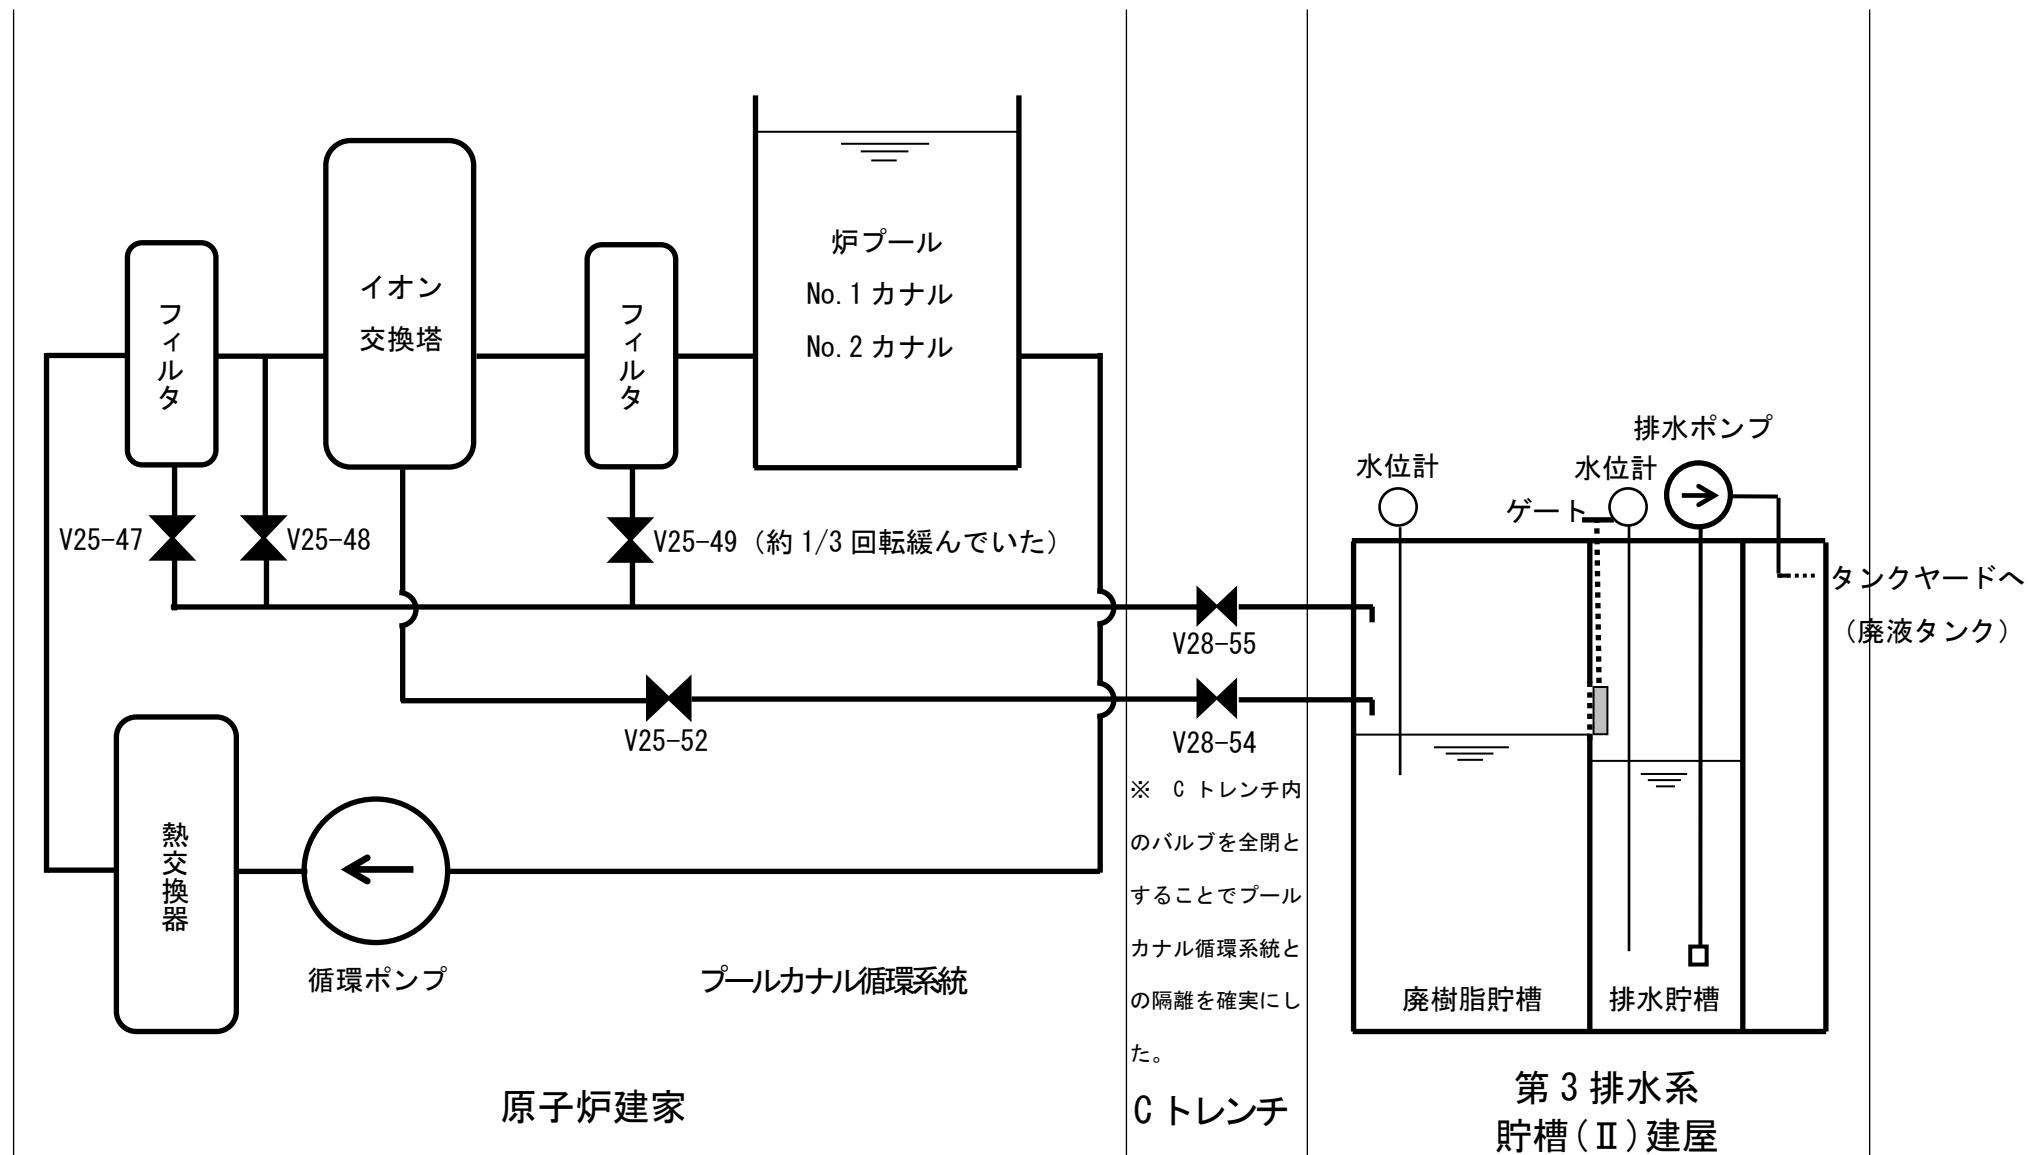
添付図-3

調査の結果、第3排水系貯槽（Ⅱ）の建屋内での漏えいが発生したのは、プールカナル循環系統から第3排水系貯槽（Ⅱ）への経路にある閉止中の弁に緩みが生じていたため、同循環系統の運転に伴って廃樹脂貯槽に水が流入し、貯槽の水位が長期間に徐々に上昇したことが直接原因であった。この貯槽水位の上昇によって警報等の発報があったが、過去の漏えい事象によりCトレンチ等の配管の点検・調査を行っていたため、貯槽の水位を下げるための送水ができなかった。さらに、警報が発報した際の原因調査や復旧などの措置が不十分であった。また、貯槽の水位を計測している水位計を調査した結果、水位計が故障しており、かつ、水位計の点検校正方法に問題があり、正しく表示し

漏えいの直接原因は、プールカナル循環系統の閉止されていた弁が緩んでいたことであり、運転に先立ち弁の開閉状態を手動操作にて直接確認するよう点検表の見直しを行う。また、弁の閉止を行い、プールカナル循環系統との隔離を確実なものとする（添付図-3 プールカナル循環系統から第 3 排水系貯槽（Ⅱ）への概略図参照）。
