現場から回収したデジタルカメラ映像について

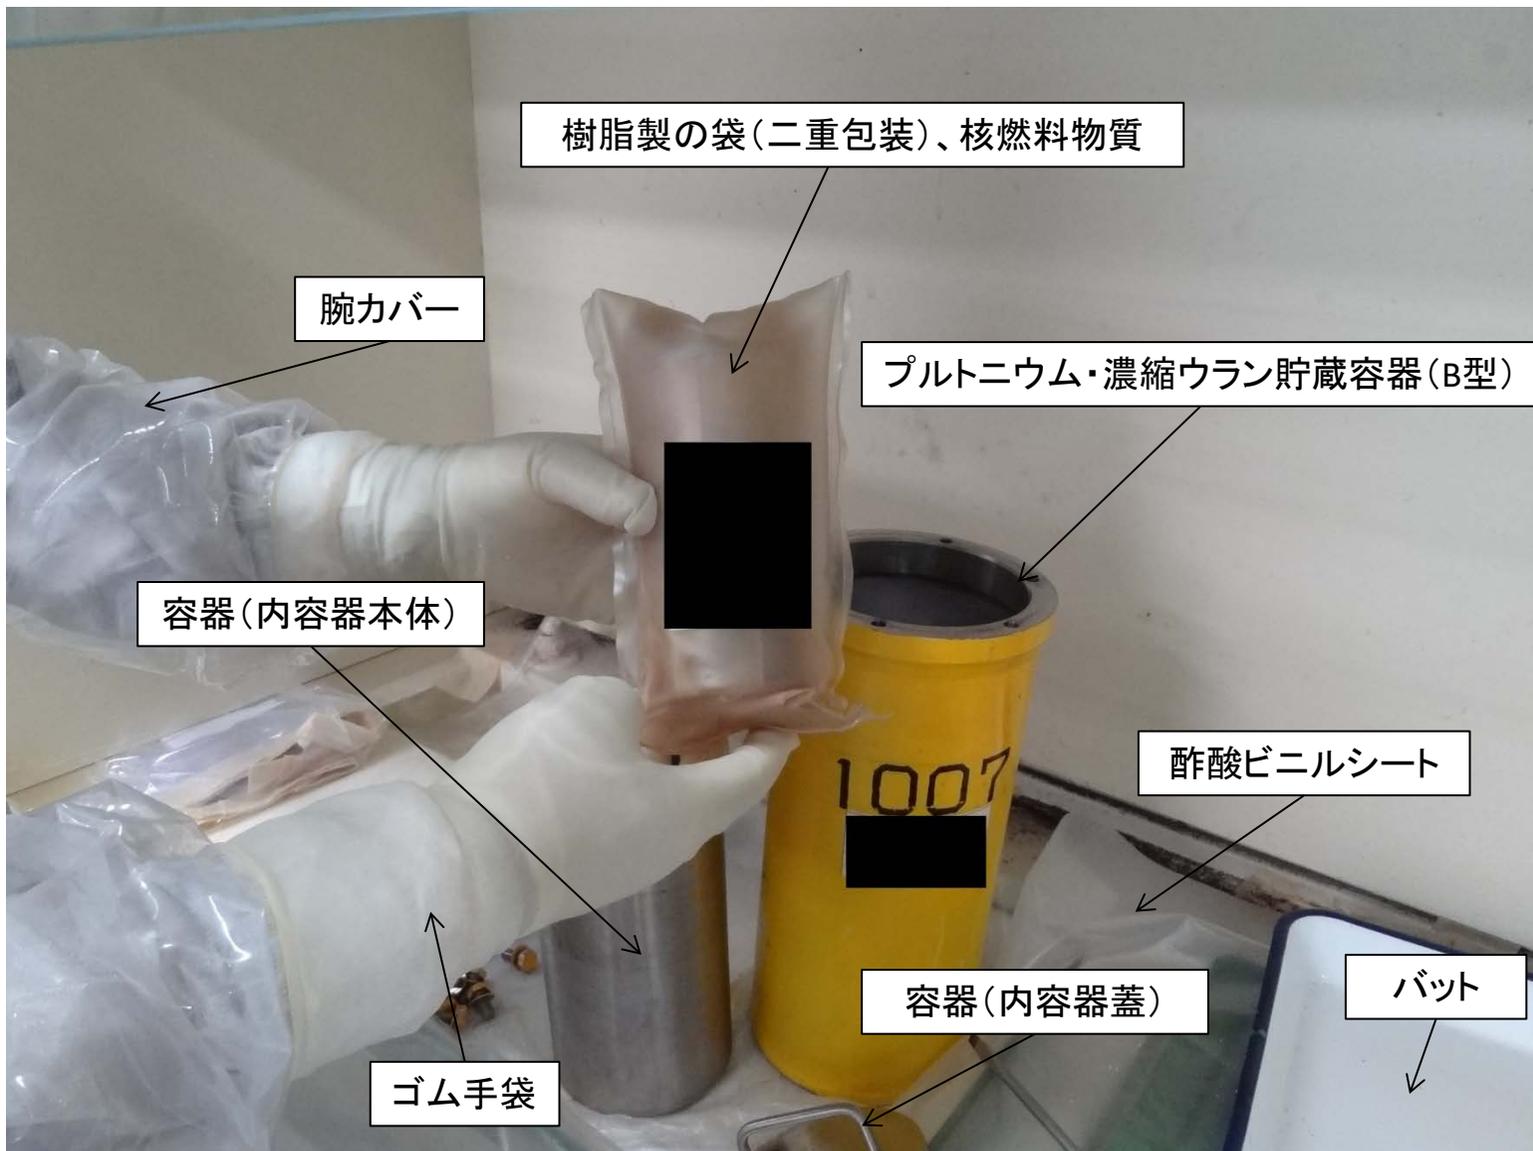
② 写真 2（貯蔵容器 1007）撮影時刻 10 : 59

バットとハサミは、当該作業に使用していない。

バットを使用しない代わりに、フード内床面を酢酸ビニルシートで養生している。
