大洗研究開発センター燃料研究棟 における汚染について

平成29年7月10日

国立研究開発法人日本原子力研究開発機構

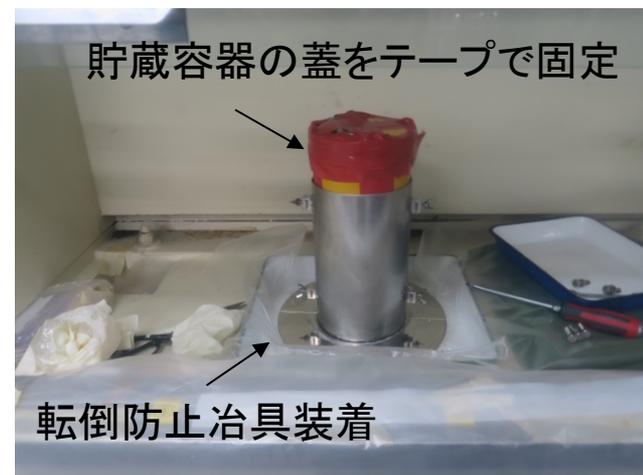
- フード内の貯蔵容器の蓋をテープで固定し、貯蔵容器へ転倒防止治具を装着した(7月6日)。
- グリーンハウスを更新して汚染拡大防止機能と作業性を向上させ、フード内から別室のグローブボックス内へ貯蔵容器を移動する作業の準備を実施中。

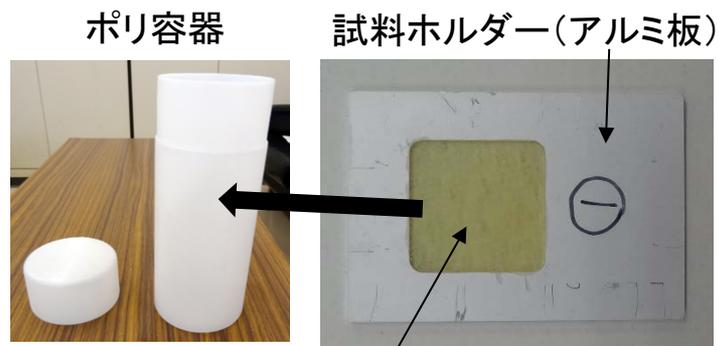
- (1) 過去の帳票類、作業記録、報告書類の調査、OB等関係者への聴き取り調査により、貯蔵容器内収納物に関する情報を整理した。
 - 酸化物燃料の粉末と酸化物燃料の粉末を固定したエポキシ樹脂(X線回折測定用試料)が収納されている(聴き取りからの推定)
- (2) 破裂後の現場写真の検証、作業員への追加聴き取り調査(6月28日実施)により、貯蔵容器の蓋開封作業と破裂時の詳細な状況を整理した。

エポキシ樹脂と核燃料粉末の混合物の部分
(2cm四方、厚さ約2mm、写真は樹脂のみ)

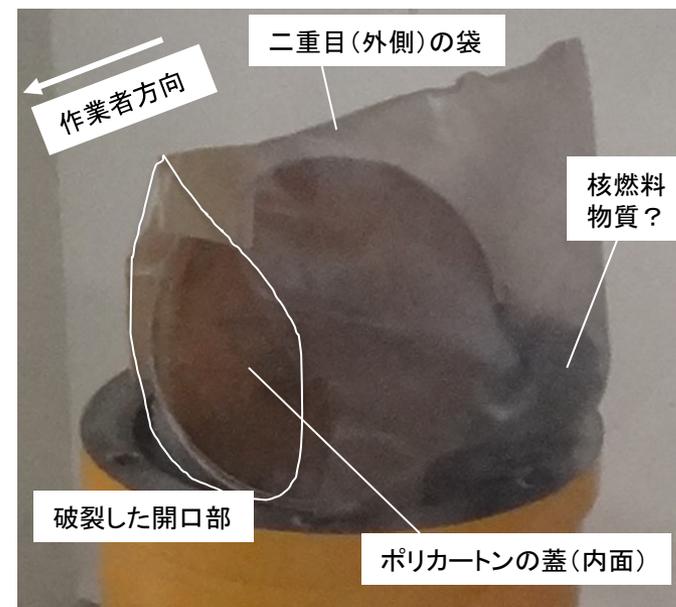
樹脂製の袋が破裂した後に補助作業員が撮影した写真の拡大
(袋の側面の一部が縦に裂けるように破損)

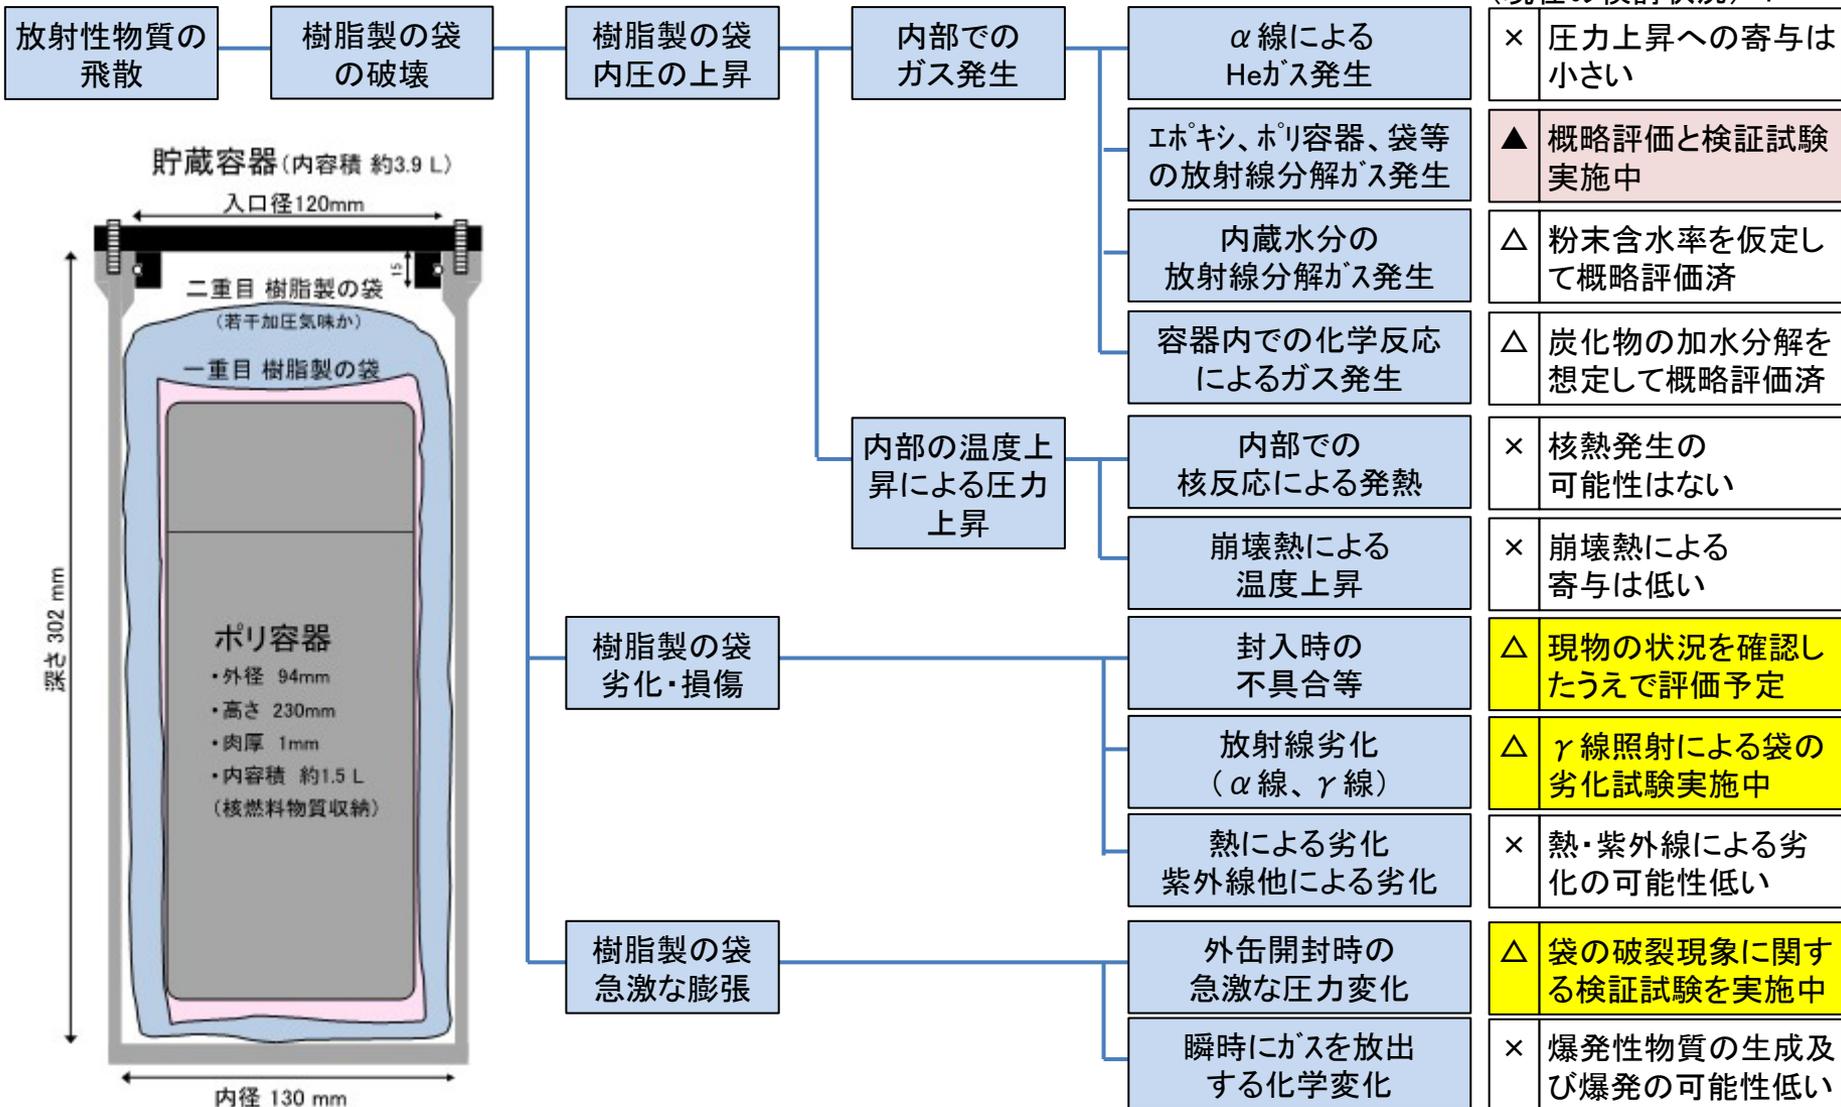
(フォルトツリー図の概要版)

- (1) 樹脂製の袋の内圧上昇と蓋開封時の破裂に至った事象の可能性のある要因をリストアップし、フォルトツリー図に基づく原因究明を行っている。(8ページ)
 - 各要因の影響度合いに関して、文献データ及び計算で概略評価可能な項目は評価し、要因を絞った。
 - 試験データが必要な項目については、6月22日から順次検証試験を実施中である(樹脂製の袋の破裂現象、放射線劣化の影響、 α 線による有機物の分解とガス発生)。
 - フォルトツリー図に基づき、事象進展シナリオを検討した。(9ページ)
- (2) 当該貯蔵容器をグローブボックス内に移動し、作業の安全を確保した上で、貯蔵容器内部の観察と試料の分析を行い、必要な情報を取得する予定である。

注*1) ▲: 寄与が疑われているもの △: 寄与について詳細検討中 ×: 可能性が低いもの

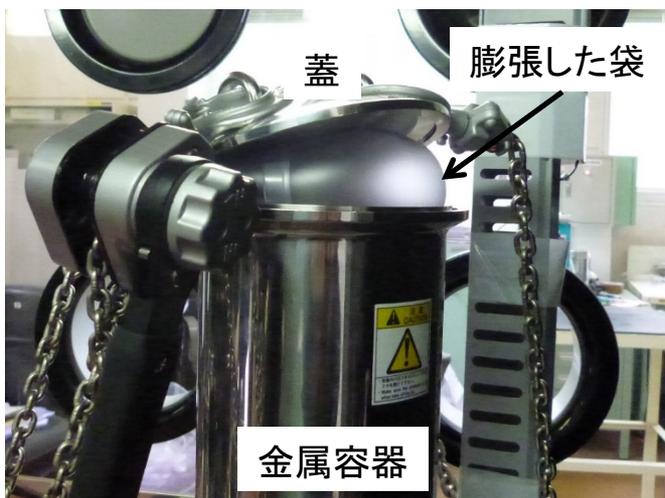
- ガスで樹脂製の袋の内圧を上昇させ、破裂・破損の様子を観察する試験を6月22日に開始
- 単純な体系から、貯蔵容器の蓋を開けた時の模擬体系へと順次試験を実施中
- γ 線照射により劣化させた袋を準備し、7月10日からこれを用いた試験を開始予定
- 放射線劣化(強度低下)による破損圧力、破損箇所への影響を検討する

樹脂製の袋の破裂試験時の様子

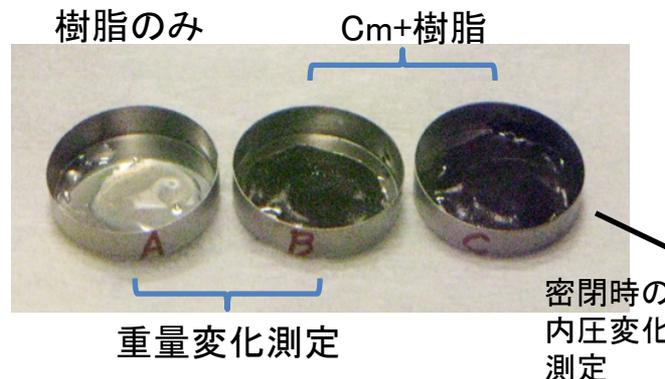
- X線回折測定用試料を模擬
- 半減期の短いCmを用いることで、 α 線によるエポキシ樹脂の分解を短期間で試験可能
- 6月26日にエポキシ樹脂とCm含有粉末を均一に混合・固化した試料を作製して試験開始
- 経過時間にほぼ比例して、樹脂の重量減少(分解)と密閉容器の内圧上昇(ガス発生)が観察されている(試験継続中)
- 得られる試験結果から、貯蔵容器内のPu 1gあたりのおよそのガス発生量に換算可能

試料作製時の外観写真

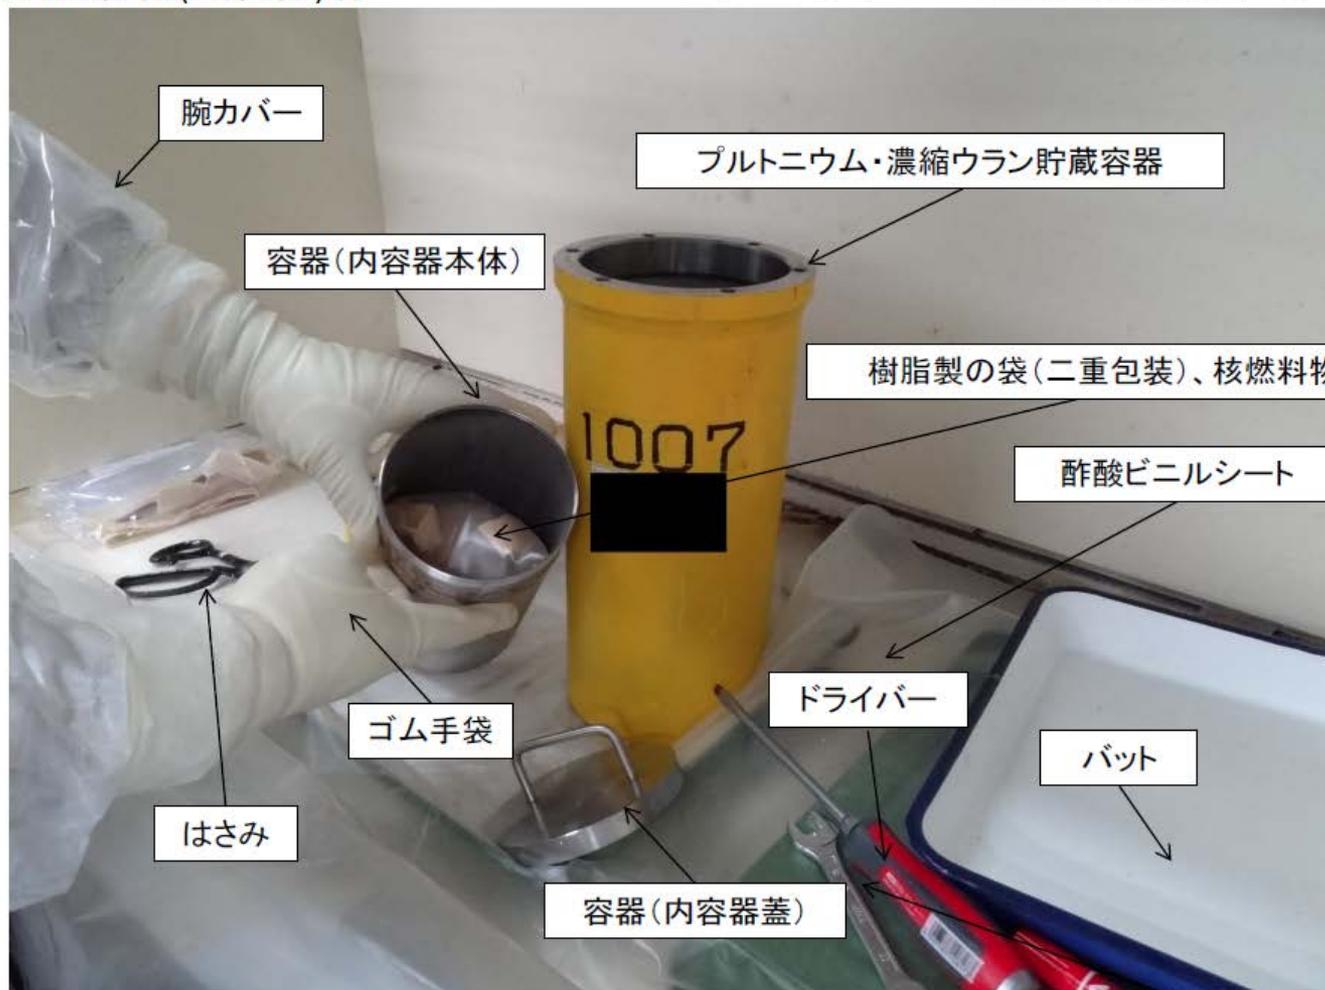
写真2

貯蔵容器内に容器(内容器)有

スパナとドライバーは貯蔵容器開封に使用

バットとハサミは、当該作業に使用していない。

バットを使用しない代わりに、フード内床面を酢酸ビニルシートで養生している。

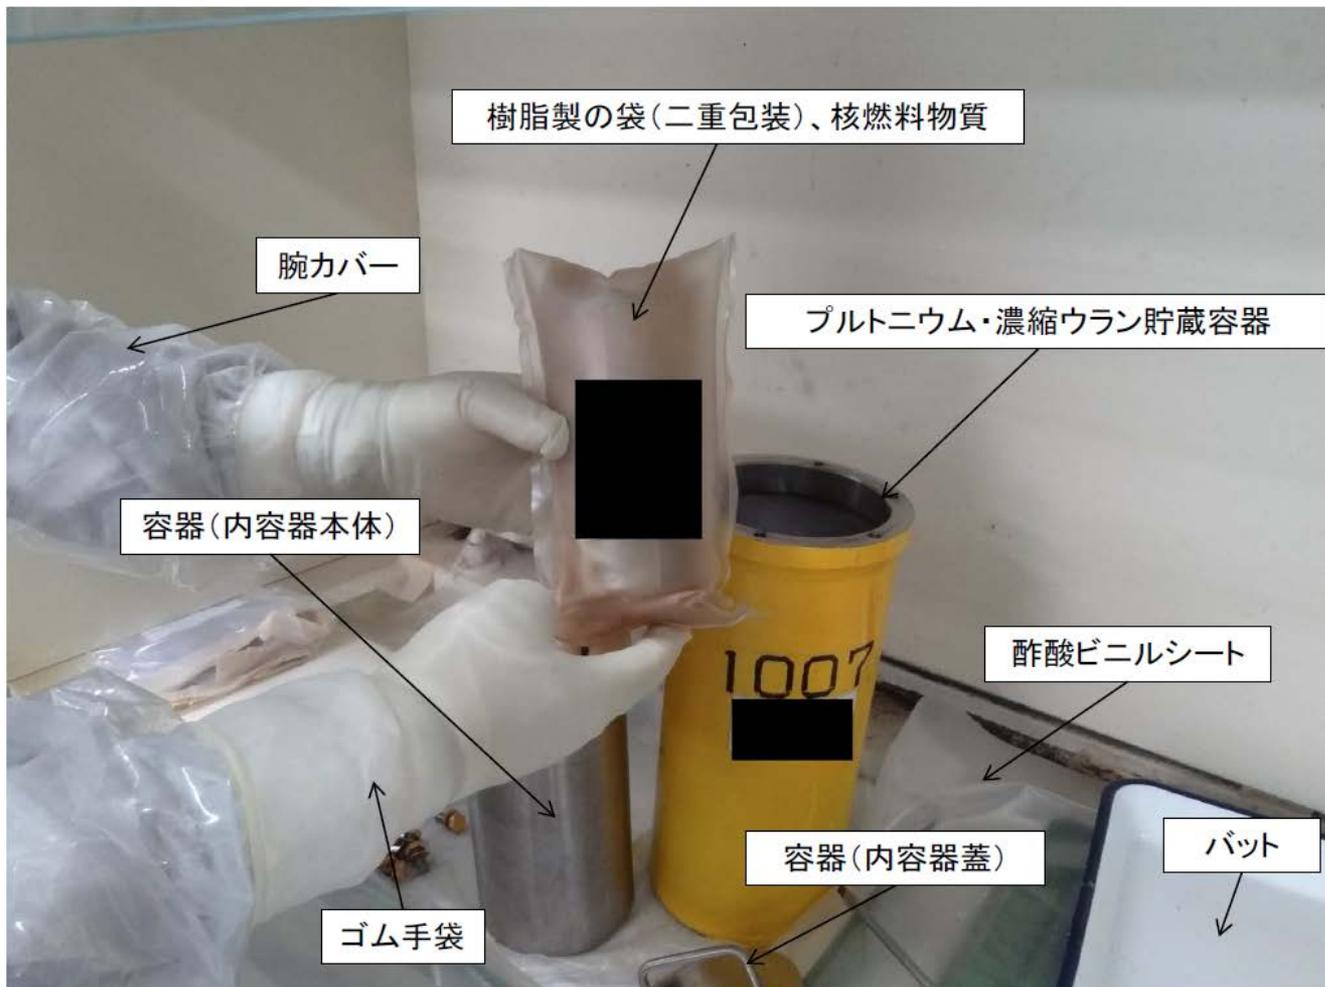
写真3

貯蔵容器内に容器(内容器)有

スパナとドライバーは貯蔵容器開封に使用

バットとハサミは、当該作業に使用していない。

バットを使用しない代わりに、フード内床面を酢酸ビニルシートで養生している。

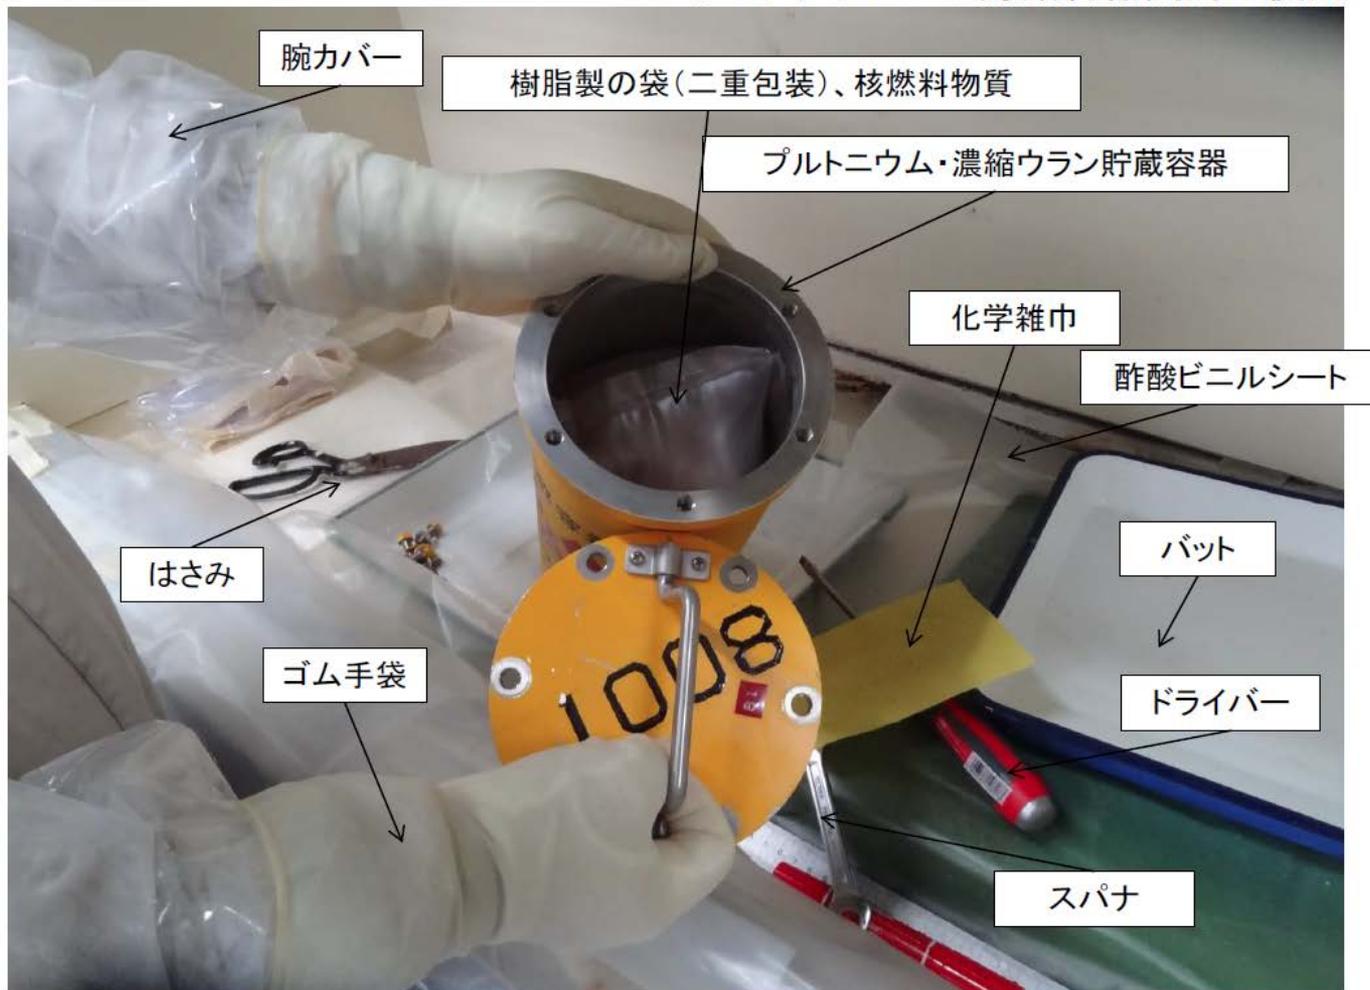
写真4

貯蔵容器内に容器(内容器)無

スパナとドライバーは貯蔵容器開封に使用

バットとハサミは、当該作業に使用していない。樹脂製の袋を折りたたんで貯蔵容器に収納した。
バットを使用しない代わりに、フード内床面を酢酸ビニルシートで養生している。

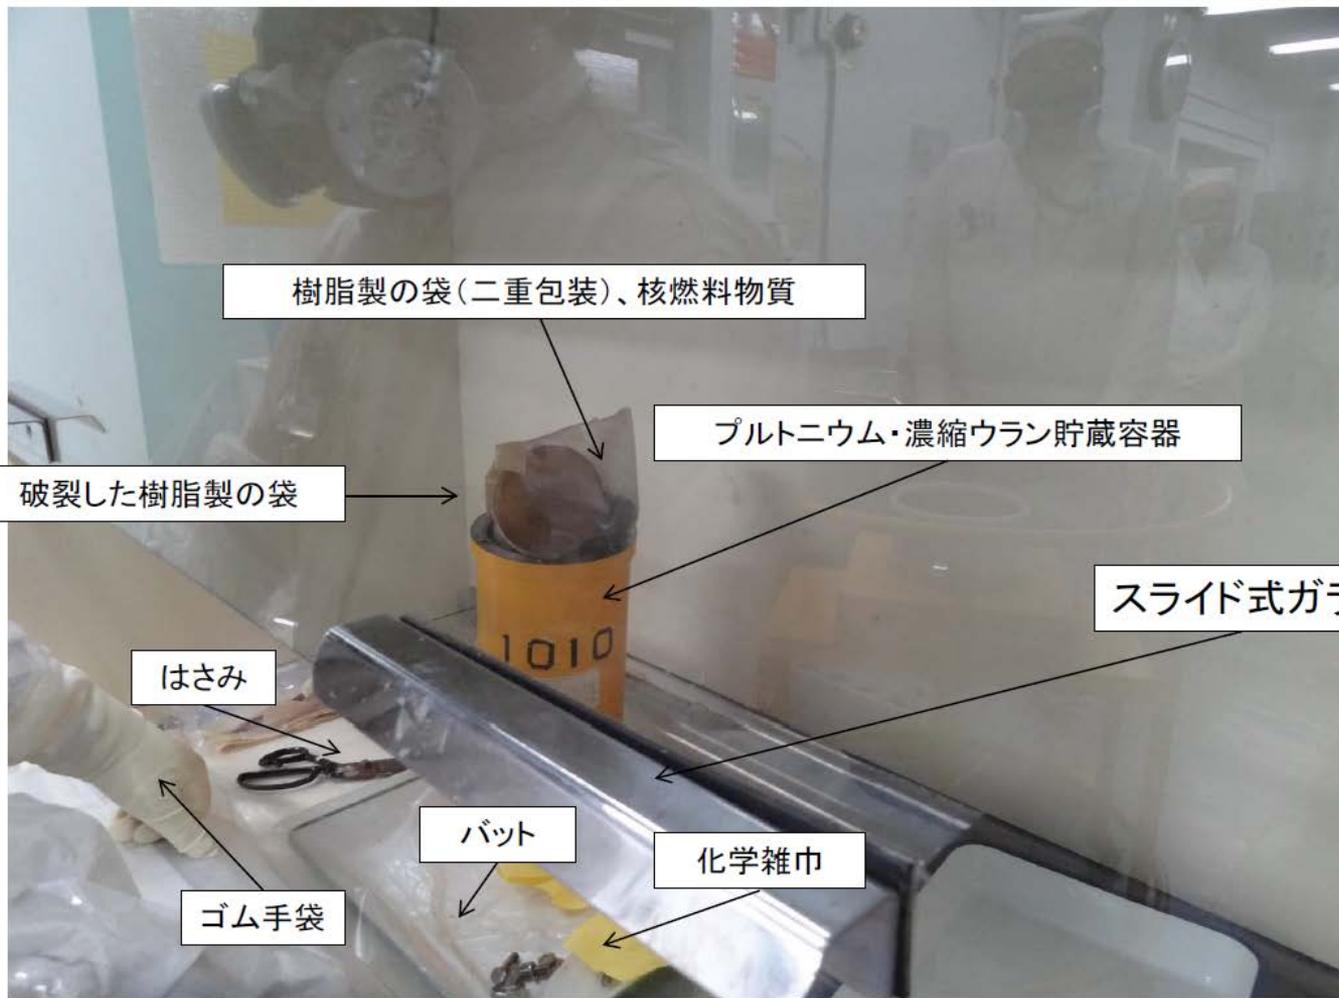
写真5

写真5(貯蔵容器1010) 撮影時刻 12:55 (事象発生後の貯蔵容器)

貯蔵容器内に容器(内容器)無

スパナとドライバーは貯蔵容器開封に使用

バットとハサミは、当該作業に使用していない。

バットを使用しない代わりに、フード内床面を酢酸ビニルシートで養生している。
