# 大洗研究開発センター燃料研究棟 における汚染について

平成29年9月29日

国立研究開発法人日本原子力研究開発機構

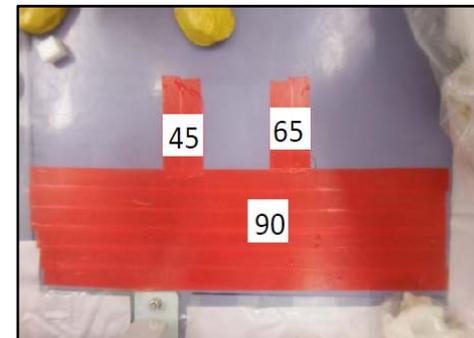
粘着テープによる固着汚染部(図中■内)の固定(数字は表面密度[cpm])

- 内表面については、スリッパブルペイント(剥離性塗膜材)による除染(汚染箇所にもスリッパブルペイントを塗布し、固化後、剥離する。)及び濡れウエスによる拭き取り後、表面密度の低下を確認し、再度スリッパブルペイントを塗布し、残った汚染を固定。
- 外表面については、表面密度を検出限界未満まで除染できたことを確認。

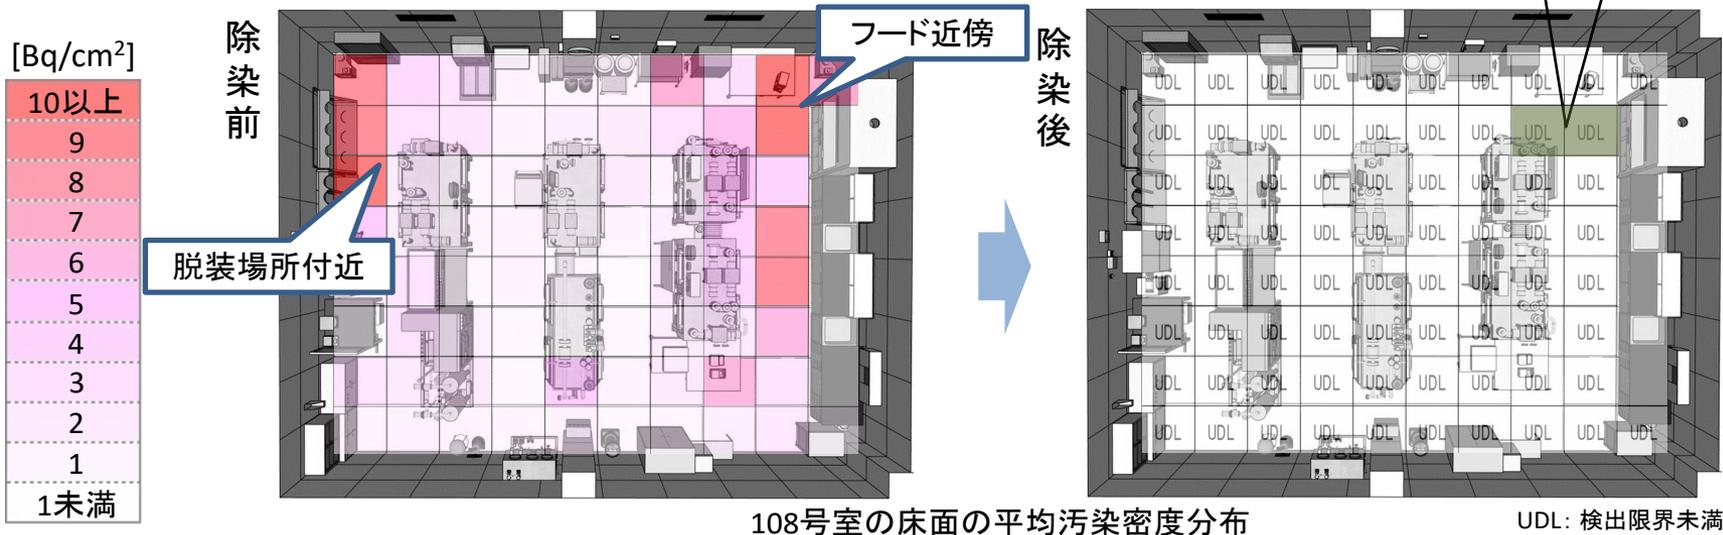
- フード(H-1)近傍と脱装場所付近が高濃度に汚染されていることを確認。
- 濡れウエス等により除染。残った固着汚染部は、粘着テープで固定し(右写真)、ビニルシートで養生。

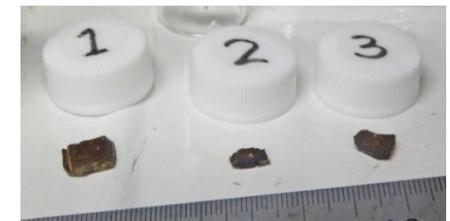
⑥ フード前の床のシートから回収した飛散物

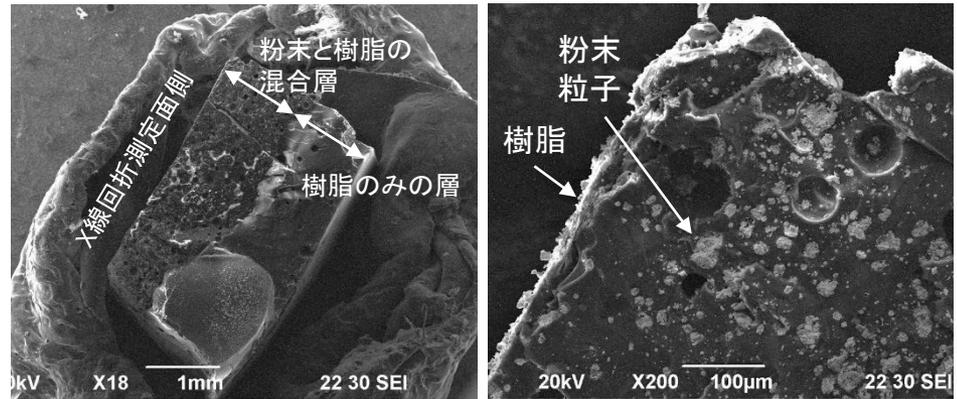
- 線量当量率の低、中、高(約10~220 $\mu$ Sv/hの範囲)の3種類の樹脂固化物断面を電子顕微鏡とX線元素分析で観察・分析
- 断面は樹脂と粉末を混合した層と、樹脂のみの層の二層
- 分散している粉末粒子の大きさは数 $\mu$ m~50  $\mu$ m超まで分布(右の画像では平均約20  $\mu$ m)
- 低線量当量率試料はほぼUのみ

㊄ 樹脂固化物の断面全体像(左)と拡大像(右)の例  
(線量当量率の高い試料、約220 $\mu$ Sv/h)

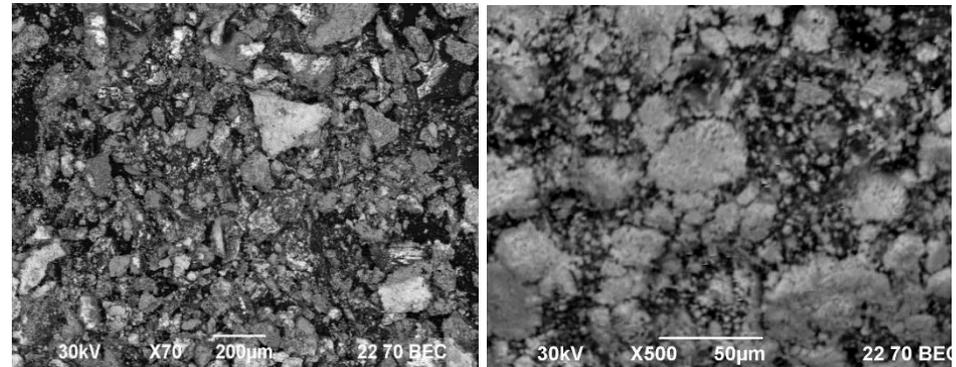
- 粉末粒子の大きさは、1  $\mu$ m程度から300  $\mu$ mに近いものである。  
(体積的には数十 $\mu$ m以上の成分が大部分)
- 多くの分析点ではU/(U+Pu)比は0.8 $\pm$ 0.1の範囲
- X線回折により、酸化物のほか炭化物が含まれていることを確認
- ふるい分けた粉末にも樹脂と炭化物が含まれていることから、粉末成分は樹脂固化物を酸化加熱処理したものではなく、樹脂固化物から崩れ落ちた細かい成分と推測

㊄ 粉末成分の観察像(左:低倍像、右:高倍像)

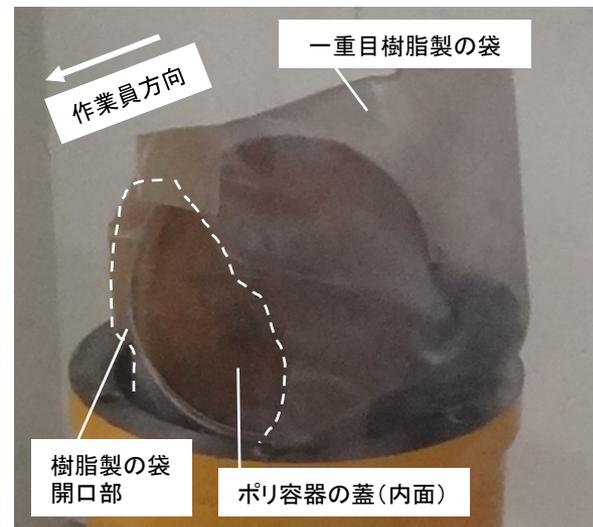
- 貯蔵容器上端から樹脂製の袋がはみ出ており、破裂の開口部は袋の側面に沿って縦に裂けるように破損している。破裂に伴う開口部は作業員側を向いており、作業員が左腹部に風圧を感じたとの証言と整合している。
- 袋の内側に見える大きな円形状のものは、ポリ容器の蓋であり、作業員の証言では上下が逆さまになった状態で、写真に見えているのは蓋の内面側である。

樹脂製の袋の破裂後に作業員が撮影した写真を拡大  
(袋の側面の一部が縦に裂けるように破損)

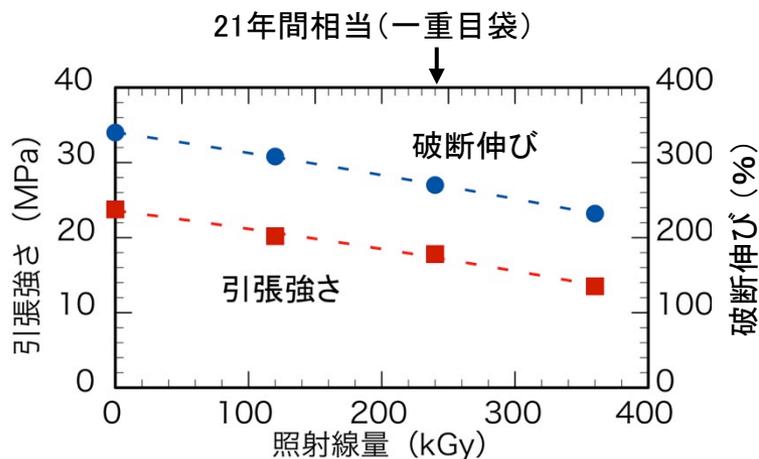
・樹脂製の袋の引張強さと破断伸びは、照射線量にほぼ比例して劣化

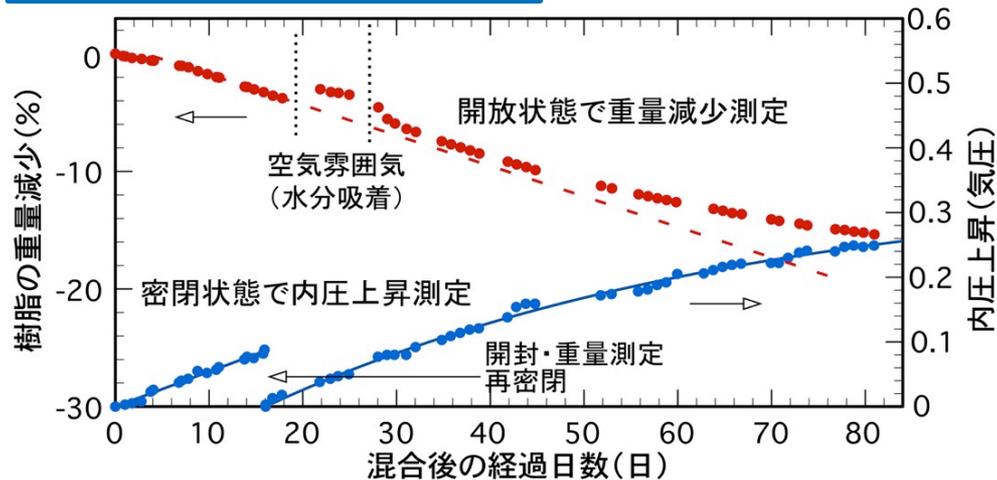
・半減期の短いキュリウム(Cm)含有粉末とエポキシ樹脂を混合・固化して試験を実施した結果、α線分解により重量が減少し、ガスが発生。樹脂の分解が進むにしたがい、ガス発生は鈍化する。貯蔵期間中のガス発生量評価に反映。

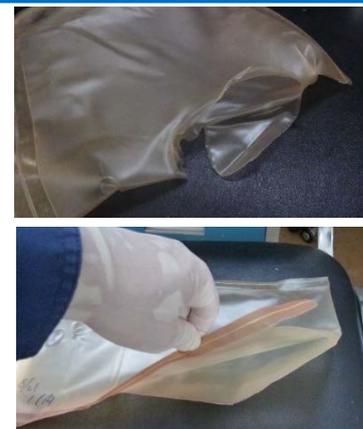
- ・金属製容器に収納された二重梱包の樹脂製の袋を加圧した後、蓋を開放する試験を行い、破裂・破損の様子を観察(図1参照)
- ・γ線照射で劣化させた樹脂製の袋は、内圧が2.5気圧程度以上の場合に事故容器と類似した袋の破損状態を再現した。(図2参照:内圧4気圧の例、外側袋は頂部が開口、内側は溶着部が開口)

図2 試験後の樹脂製の袋の写真例 (上図:二重目, 下図:一重目)

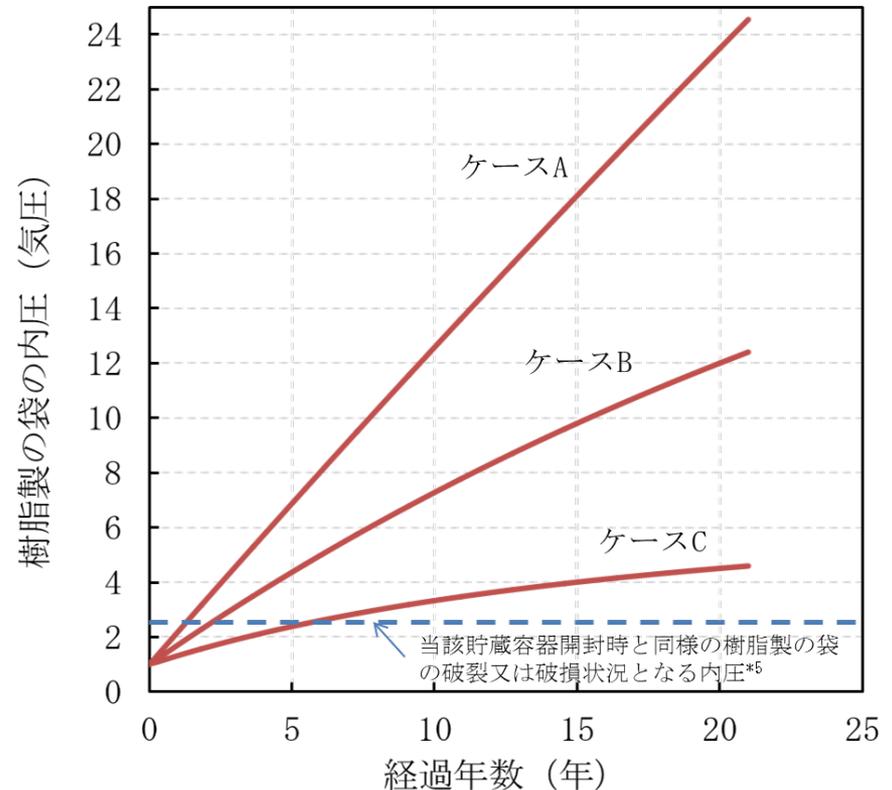
- 各種計算条件により評価値には大きな幅があるが、発生したガスにより内圧は、樹脂製の袋の破損圧力を超える(袋が破損する領域となる)

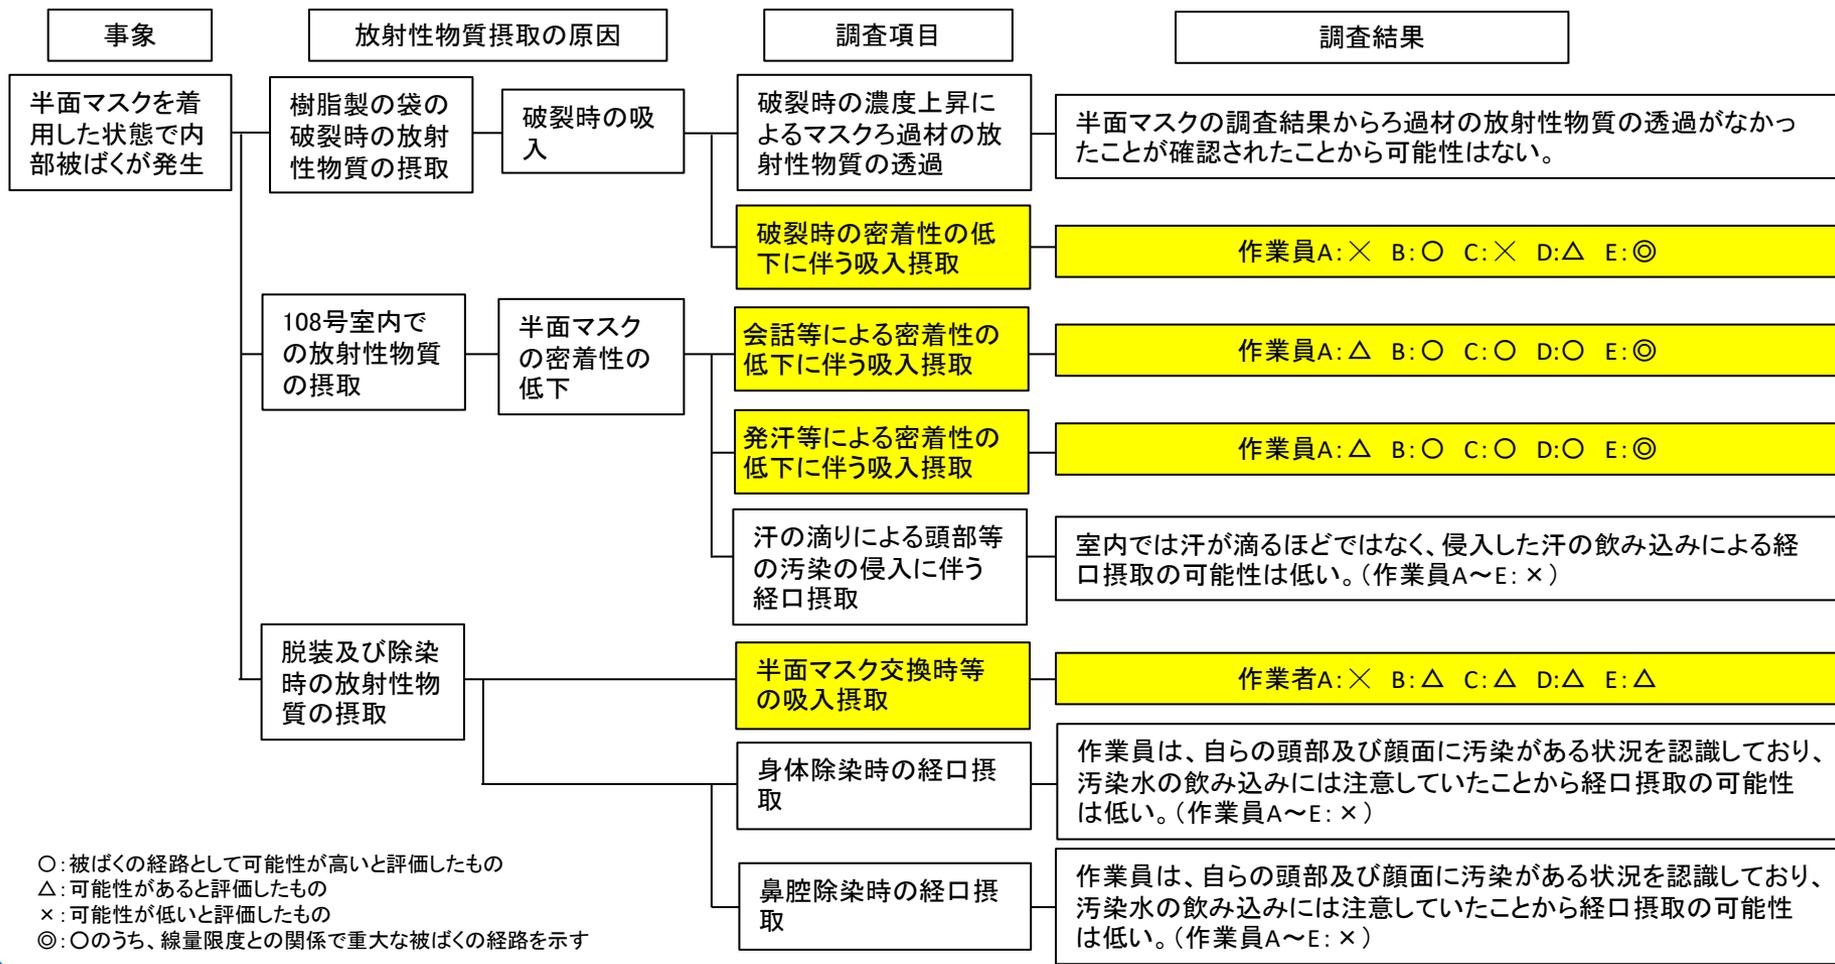
・破裂時及び会話／発汗等による半面マスクの密着性の低下により、顔面等に付着したPu等の放射性物質がマスク面体の接顔部からマスク内へ入りこみ、放射性物質を吸入摂取した可能性が高い。  
 ・脱装時の半面マスクの交換等において、頭部及び顔面に付着したPu等の放射性物質を吸入摂取した可能性がある。
