日本原子力研究開発機構大洗研究開発センター「燃料研究棟」における作業員の  
汚染、被ばく事故について

日本原子力研究開発機構大洗研究開発センター「燃料研究棟」における作業員  
の汚染、被ばく事故について

平成29年12月

国立研究開発法人日本原子力研究開発機構

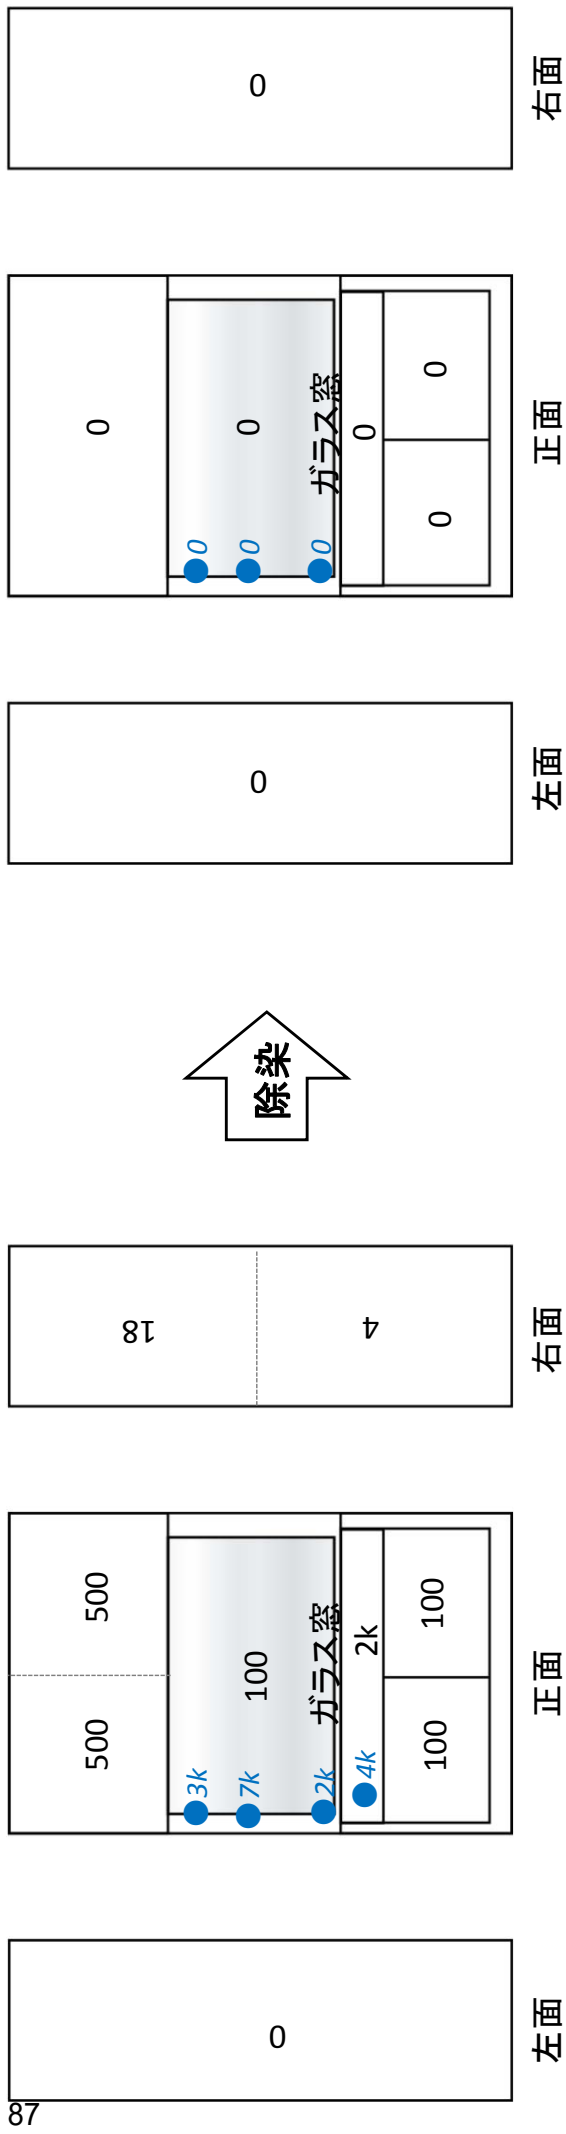
図6.3.2 フード (H-1) 外表面の除染結果

った。フード (H-1) 内の除染は、ストリッパブルペイントの塗布・剥離により行い、ストリッパブルペイント剥離後の表面密度が高い部分については、濡れウエスによる拭き取りを行い、拭き取り後の汚染の程度により、拭き取り作業を繰り返し行った。フード (H-1) 外の除染は、濡れウエスによる拭き取りにより行った。表面密度の測定については、フード (H-1) 内外表面を区画化し、当該エリアについてダイレクトサーベイを実施し、その時の最大値を記録した。ダイレクトサーベイでスポット汚染を確認した部位については、別途スポット汚染部位として記録した。

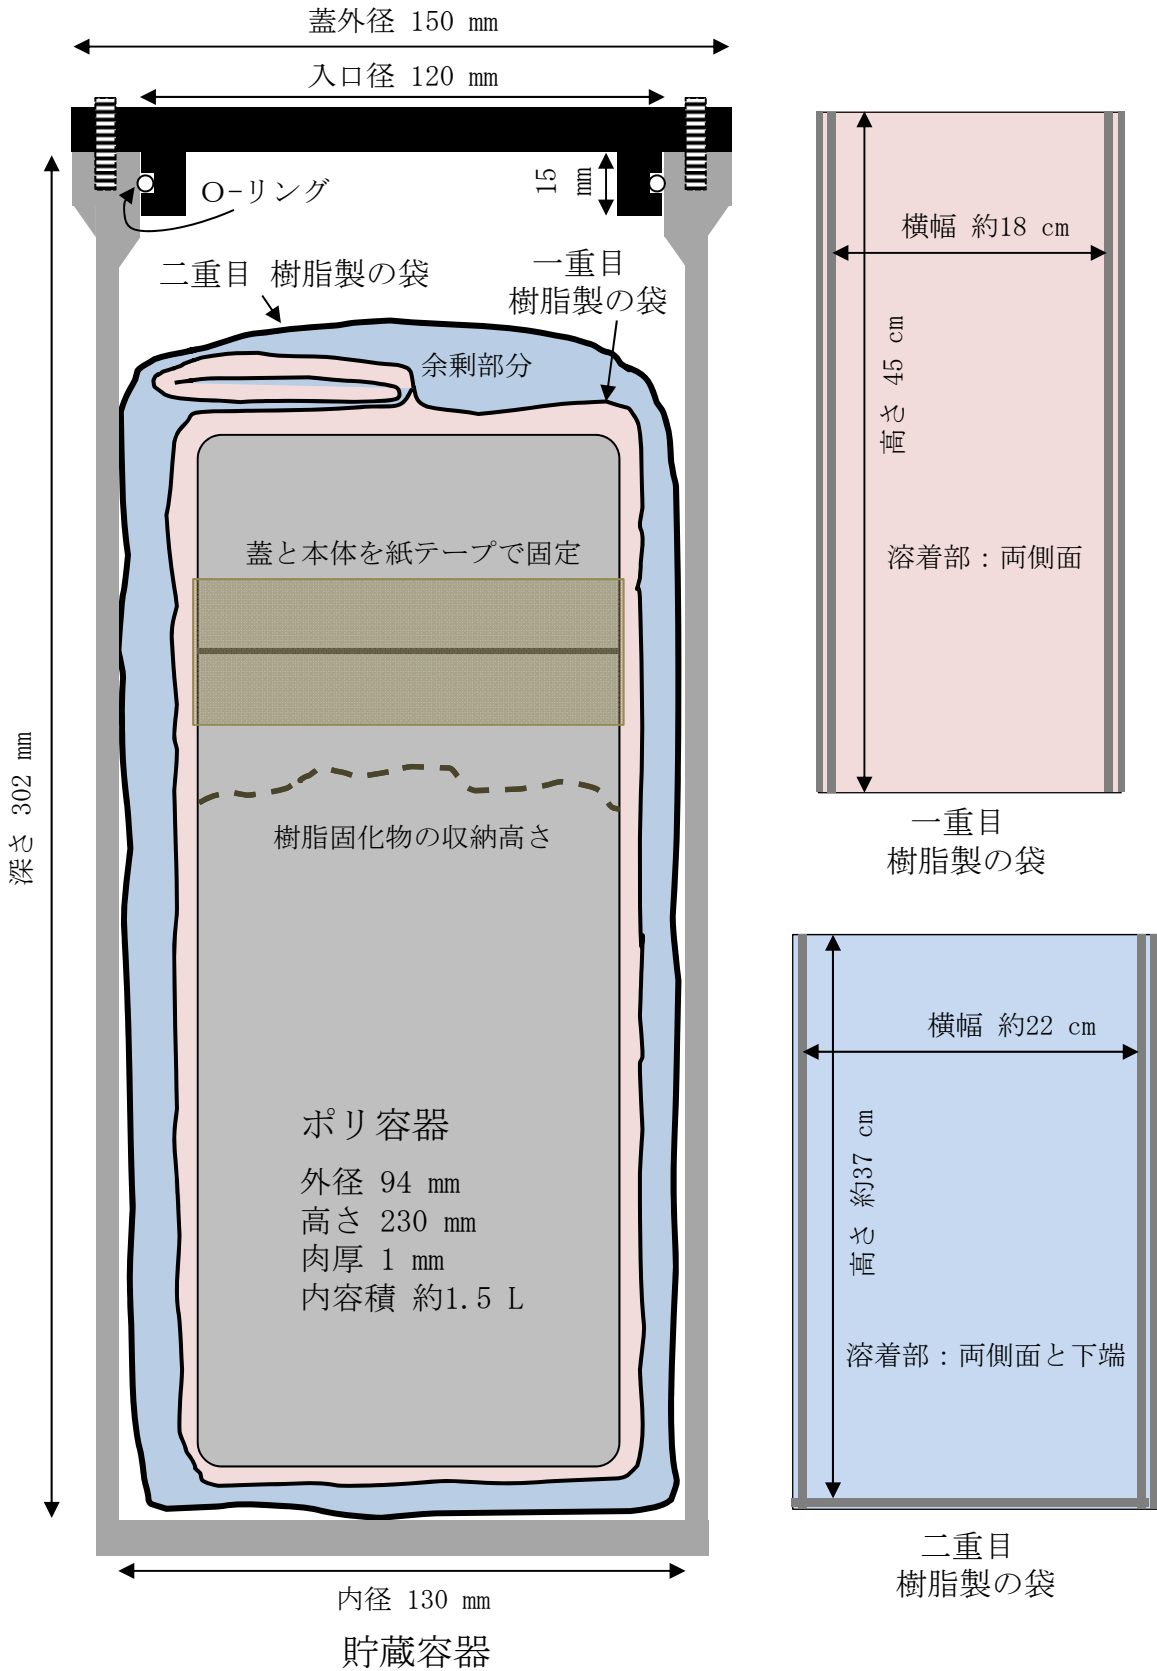
図 7.1.2 核燃料物質の梱包更新時の収納状態想定図

樹脂製の袋の内圧上昇と破裂に至った事象進展を検討するために、貯蔵容器内部の梱包更新時（平成 8 年 7 月）の状態の想定図を、上記観察結果と貯蔵容器の製作図面及びポリ容器の採寸により作成した

全高320 mm×胴外径140 mm、胴体肉厚5 mm、底肉厚8 mm、蓋肉厚10 mm、内容積約3.9 L

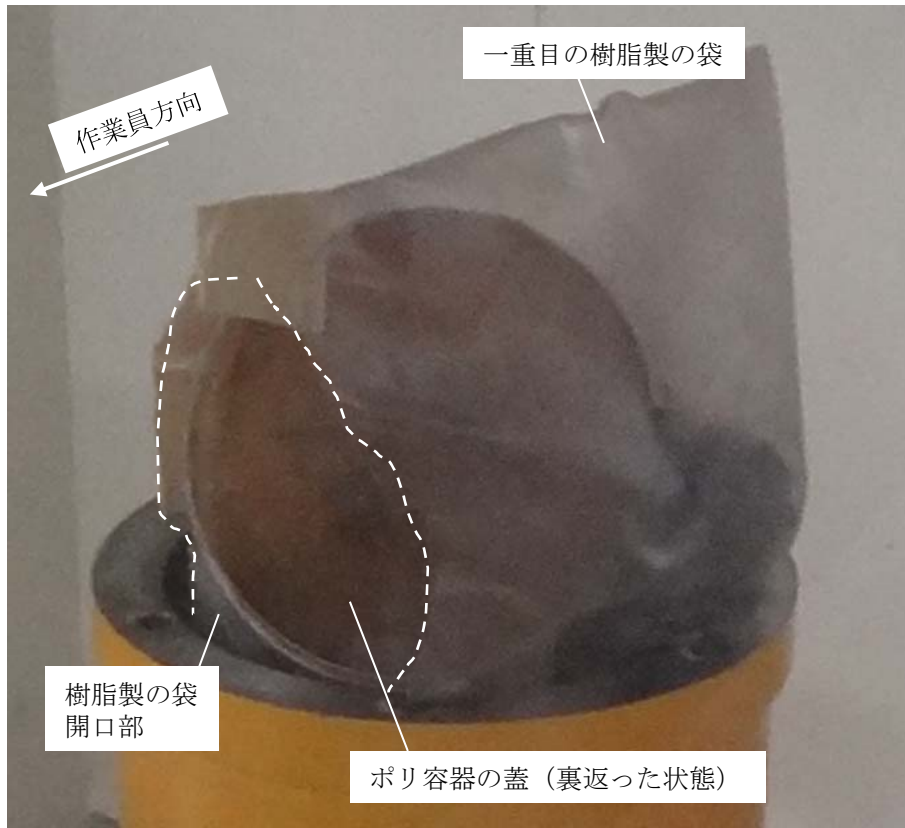
図 7.1.3 樹脂製の袋の破裂後貯蔵容器上部状態

破裂後に作業員が撮影した貯蔵容器の写真 (図 7.1.3 参照) と内容物の観察結果からは、以下のことが言える。

- ・貯蔵容器上端から樹脂製の袋がはみ出ており、破裂の開口部は袋の側面に沿って縦に裂けるように破損している。上端からはみ出ているのは一重目の樹脂製の袋であり、側面の溶着部に沿って縦に長く開口している。

- ・二重目の樹脂製の袋は写真に写っていないが、貯蔵容器上端より低い位置で袋の頂部が開口し、そこから一重目の樹脂製の袋が上方にはみ出している。
- ・一重目、二重目ともに樹脂製の袋の上端には溶着部がない。
- ・破裂に伴う開口部は作業員側を向いており、作業員が左腹部に風圧を感じたとの証言と整合している。
- ・袋の内側に見える大きな円形状のものは、ポリ容器の蓋であり、作業員の証言では上下が逆さまになった状態で、写真に見えているのは蓋の内面側である（観察により確認済み）。
- ・蓋の右側の袋内部に黒い物体が見えており、ポリ容器内の核燃料物質が破裂時に飛び出してきた可能性があるが、この写真の撮影以後、蓋の固定作業の際に内部に押し戻されたと推測される。

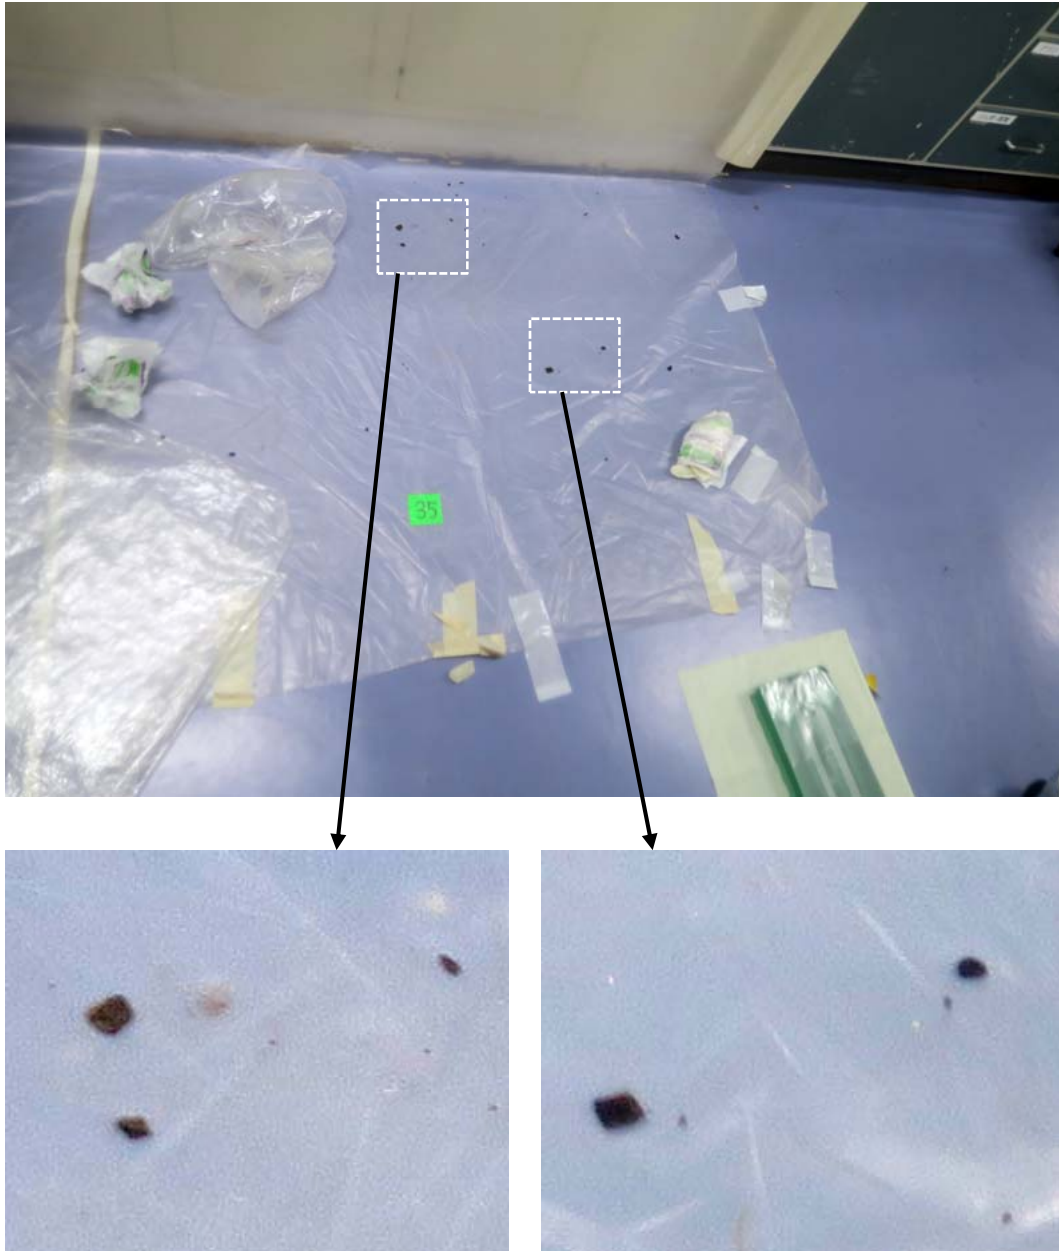
図 7.1.4 フード手前における床養生シート上の飛散物の外観

破裂時に貯蔵容器内から飛散した粒子（飛散物）を回収する作業の際に、フード手前の床養生シートを撮影した写真（図 7.1.4 参照）において、白枠部分を拡大したのが下段の 2 枚の写真である。黒い塊状のものに関して作業員は「何かで固めてあるものと思った」と証言している。これらの飛散物は割れや欠けにより元の形状を保っていないが、観察及び分析により樹脂固化物の一部であることを確認した。フード開口部の空気引き込みの面速が 0.5 m/s 以上であることから、内圧上昇していた樹脂製の袋の破裂に伴う吹き出しの気流に乗り、面速を上回る速度で貯蔵容器内から飛散したことになる。

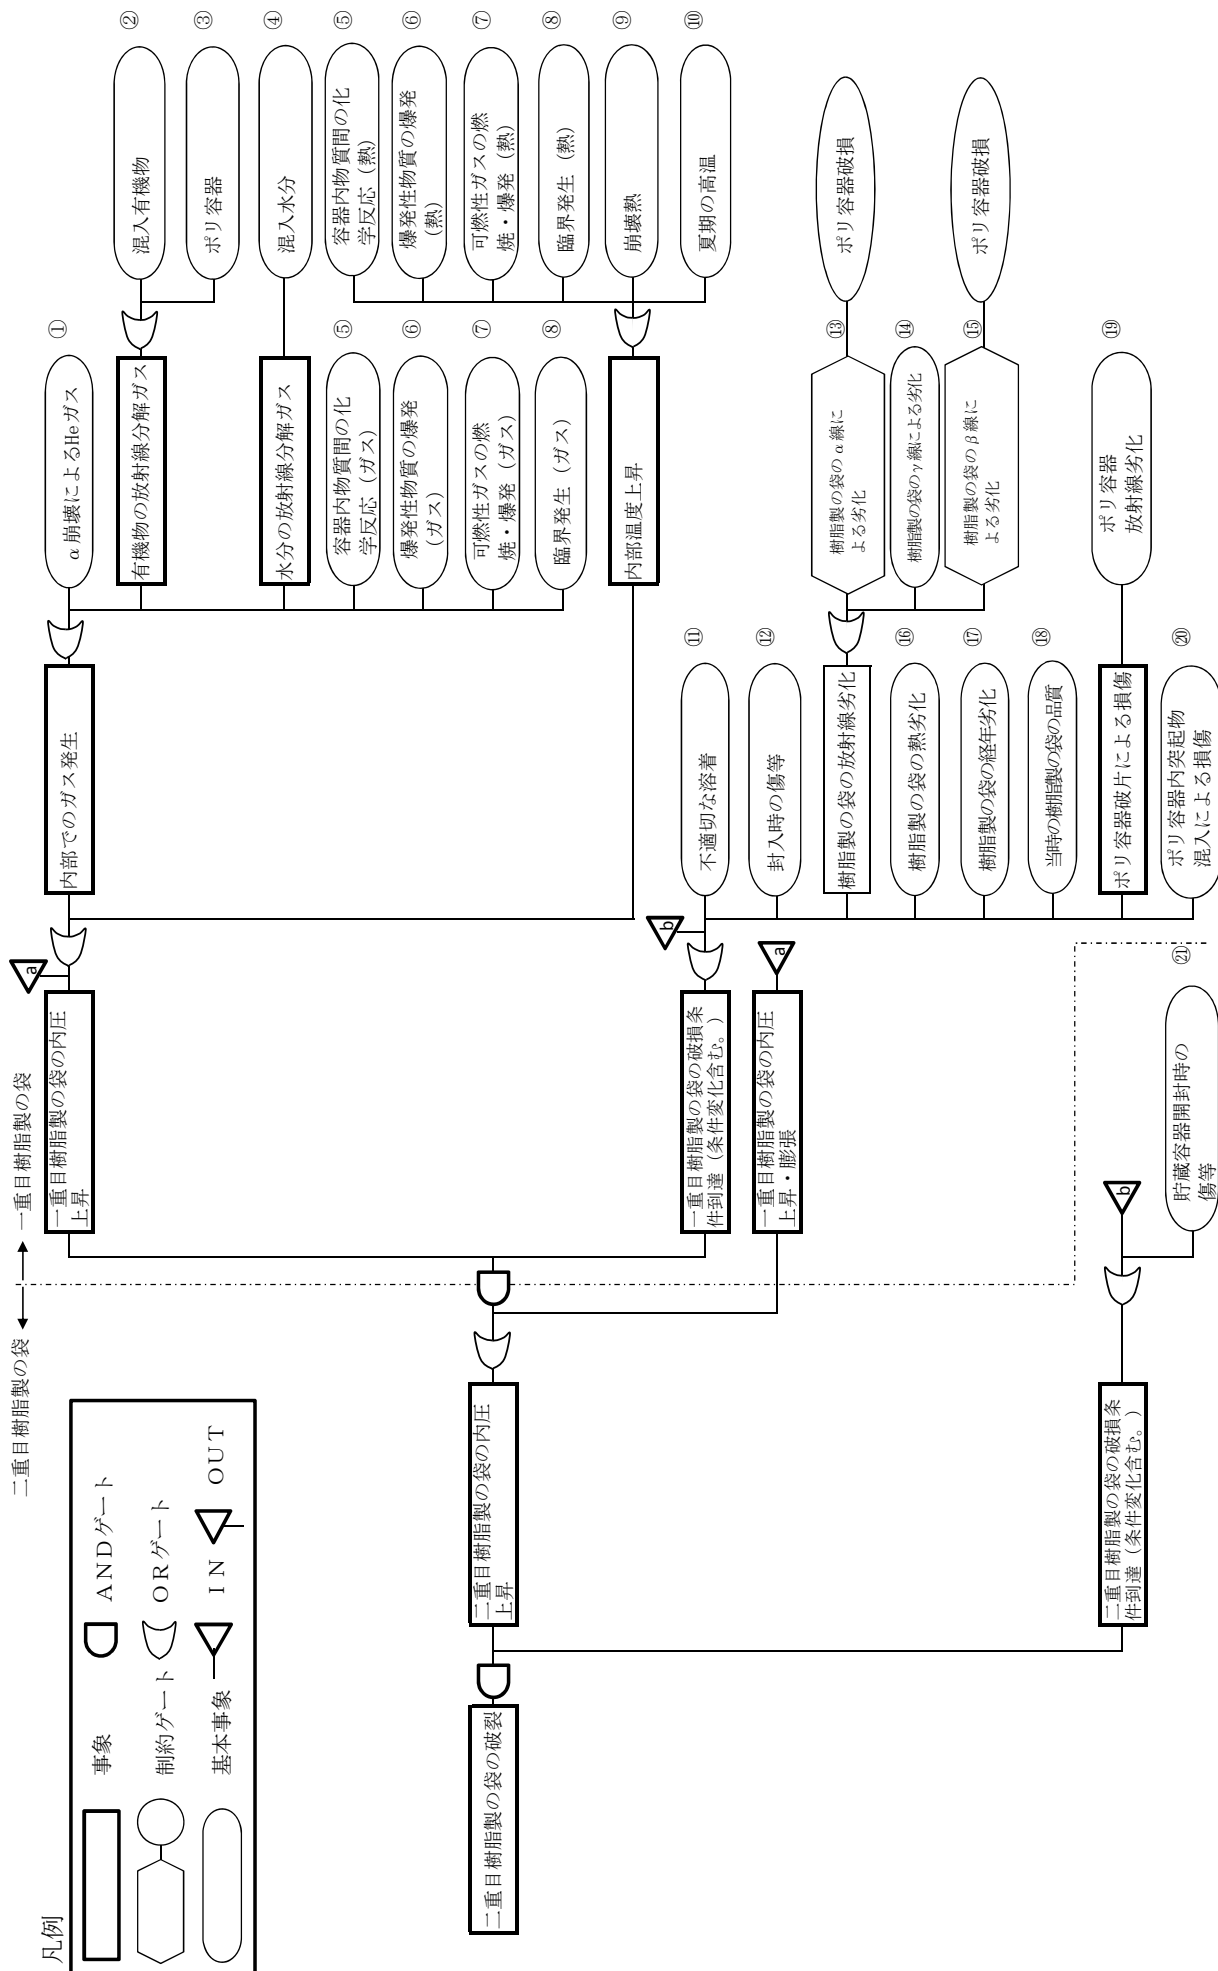
図7.1.5 樹脂製の袋の破裂要因に係るフォルトツリー

図 7.1.5 に、構築したフォルトツリー図を示す。トップ事象である「二重目樹脂製の袋の破裂」は、「二重目樹脂製の袋の内圧上昇」及び「二重目樹脂製の袋の破損条件到達（条件変化含む。）」の 2 つの事象が重畳した場合に発生するとした。

「一重目樹脂製の袋の破損条件到達（条件変化を含む。）」をもたらし事象としては、樹脂製の袋の品質劣化によるものと傷等によるものと考え、基本事象として図 7.1.5 に示す⑪～⑳の計 11 の要因を考えた。

「二重目樹脂製の袋の破裂」に与える影響評価結果の一覧を表 7.1.3 に示す。また、評価の詳細を添付 7.1.8 に示す。「内部でのガス発生」のうち、樹脂製の袋の内圧増加に有意な影響を与え得る基本事象は、②「混入有機物」、③「ポリ容器」及び④「混入水分」の 3 つであり、 $\alpha$  線分解による 21 年間の貯蔵期間中のガス発生量は、それぞれ 48 L、0.18 L 及び 0.09 L と評価された。このことから、樹脂製の袋が破裂に至った主な原因は、発生ガスの評価量がほかの 2 つより圧倒的に多い②「混入有機物」であることを特定した。

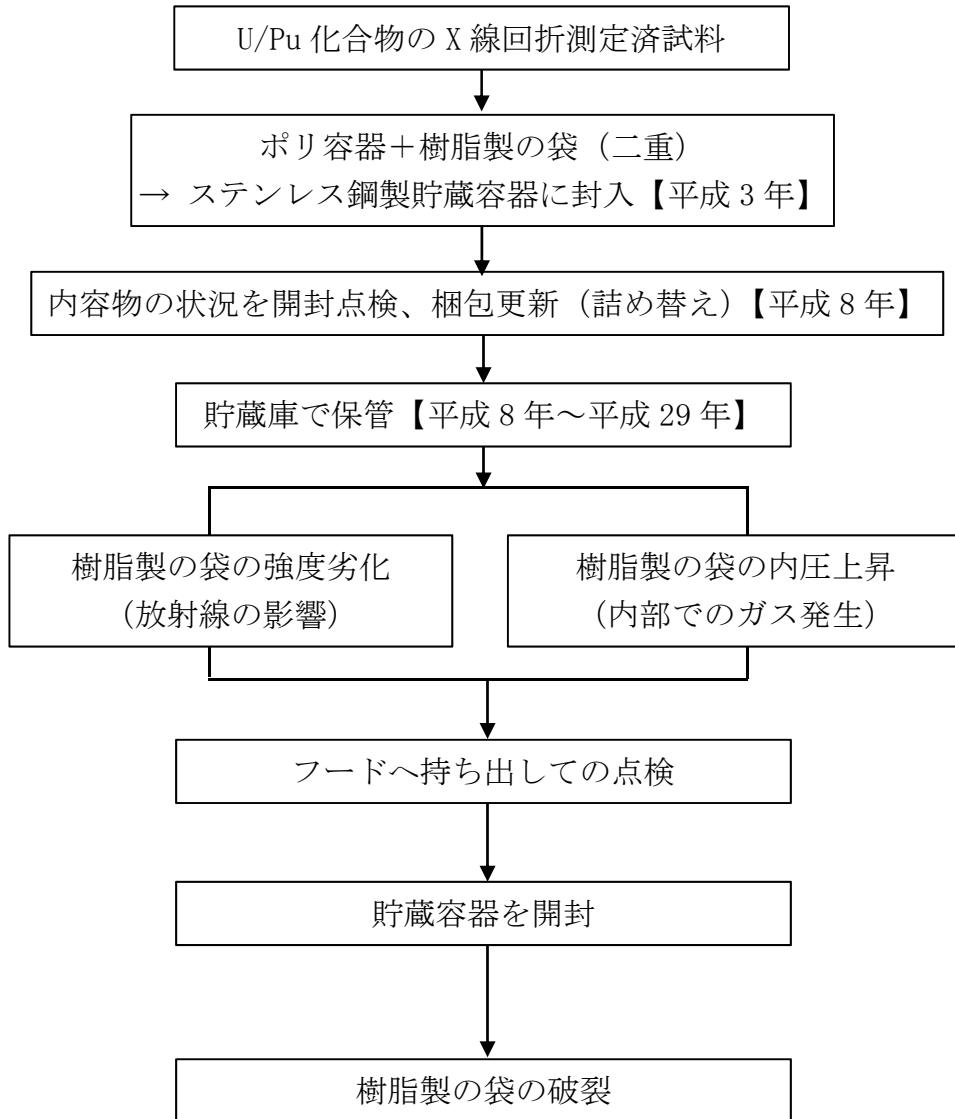
図 7.1.6 樹脂製の袋の破裂に至る推定シナリオ

フォルトツリー解析により、樹脂製の袋の破裂は、主に②「混入有機物」の基本事象により発生したことを特定した。樹脂製の袋が破裂に至った原因を時系列で表した推定シナリオは以下のとおりである（図 7.1.6 参照）。

- ・平成 3 年に Pu 等の核燃料物質を含む樹脂固化物をポリ容器に入れ、ポリ容器を樹脂製の袋によって二重に封入し、貯蔵容器内に入れて貯蔵した。
- ・貯蔵期間中、主に Pu からの  $\alpha$  線によりエポキシ樹脂が分解して水素やメタン等のガスが発生し、樹脂製の袋が膨張した。
- ・5 年後の平成 8 年に貯蔵容器内容物の点検を行った。その結果、ポリ容器底部の変色と破損、樹脂製の袋の膨張等が確認されたため、梱包更新を行った。
- ・その後 21 年間の貯蔵期間中、放射線の影響により樹脂製の袋が劣化するとともに、ガス発生による内圧が当該貯蔵容器開封時と同様な樹脂製の袋の破裂又は破損状況となる内圧以上となった。しかしながら、樹脂製の袋は、貯蔵容器による拘束で破裂せずに留まっていた。

- ・フードで貯蔵容器内部を点検するため貯蔵容器の蓋を開封した。その結果、貯蔵容器による拘束を失って樹脂製の袋内外の圧力均衡が崩れ、樹脂製の袋の容器や蓋等で拘束されていない部分が、放射線照射によりもたらされた樹脂製の袋の引張強度や破断伸び低下の影響もあり、線状に裂ける形で破裂開口した。

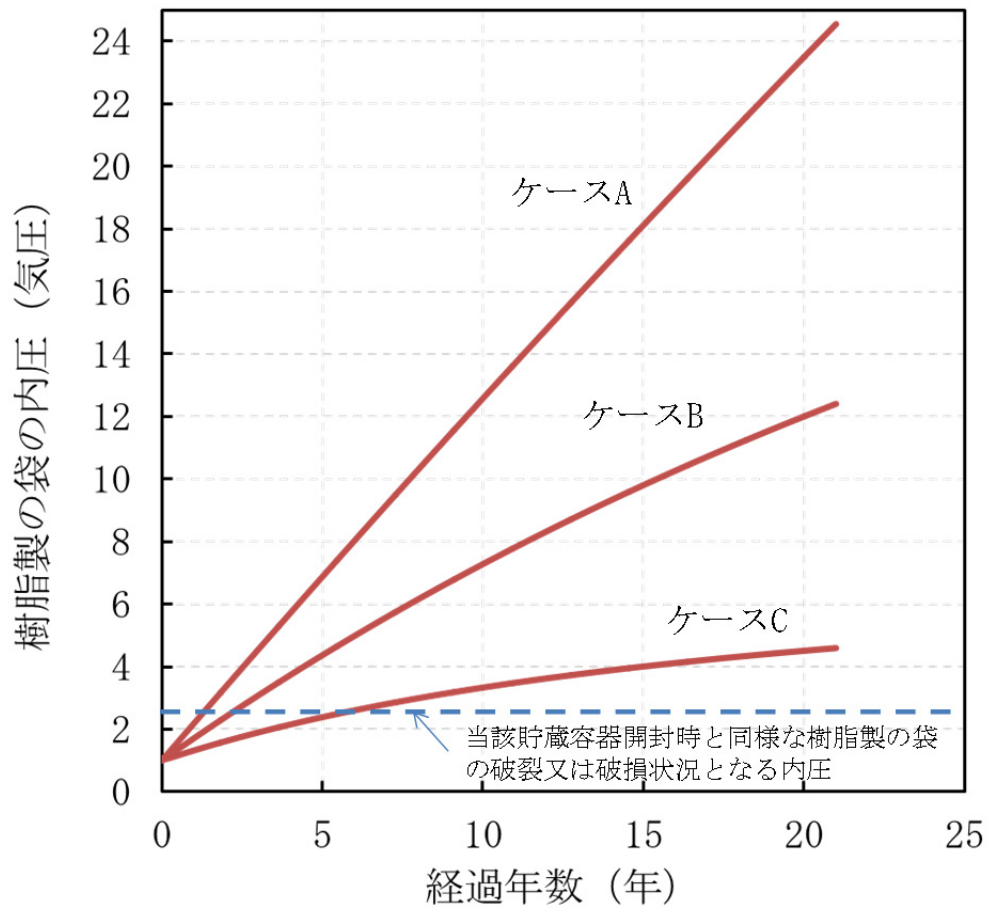
図 7.1.7 樹脂製の袋における内圧の経時変化の計算結果

以上の推定シナリオに基づき、発生ガス（水素及びメタン）の樹脂製の袋や貯蔵容器のOリングを通した漏えいを考慮して、貯蔵期間中の樹脂製の袋の内圧上昇を計算した。計算の詳細は添付 7.1.11 に示す。エポキシ樹脂に含まれる核燃料物質の平均粒径、Am 除去の有無及び Oリングからのガス透過割合には不確かさがある。このためこれらの不確かさを考慮して、エポキシ樹脂からのガス発生量及び Oリングを通したガスの漏えい量が異なる 3つのケースについて 21 年間の内圧上昇を計算した。図 7.1.7 に樹脂製の袋の内圧計算結果を示す。樹脂製の袋の内圧計算結果には大きな幅があるが、いずれのケースも、21 年後の貯蔵容器開封時においては、当該貯蔵容器開封時と同様な樹脂製の袋の破裂又は破損状況となる内圧である 2.5 気圧以上となった。

(当該貯蔵容器開封時と同様な樹脂製の袋の破裂又は破裂状況となる内圧は、21年間の貯蔵期間中の $\gamma$ 線照射による樹脂製の袋の劣化を模擬した状態に相当)

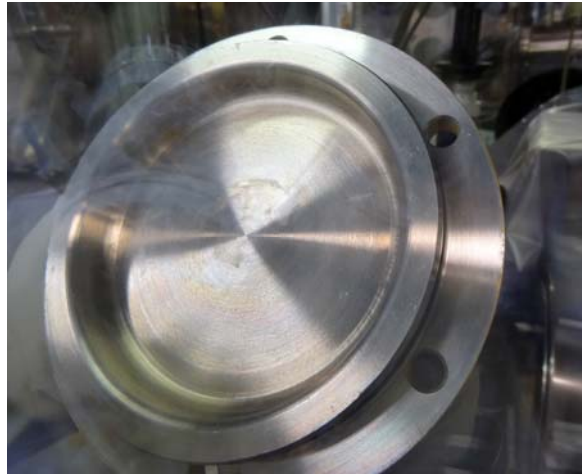
蓋の内面 (H29. 7. 20撮影)

貯蔵容器蓋の O-リングには長い亀裂が発生していたが、貯蔵期間中に貯蔵容器内圧が高くなったことで変形の影響により生じたものか、経年劣化の影響で蓋開封作業時に生じたものかは断定できない。

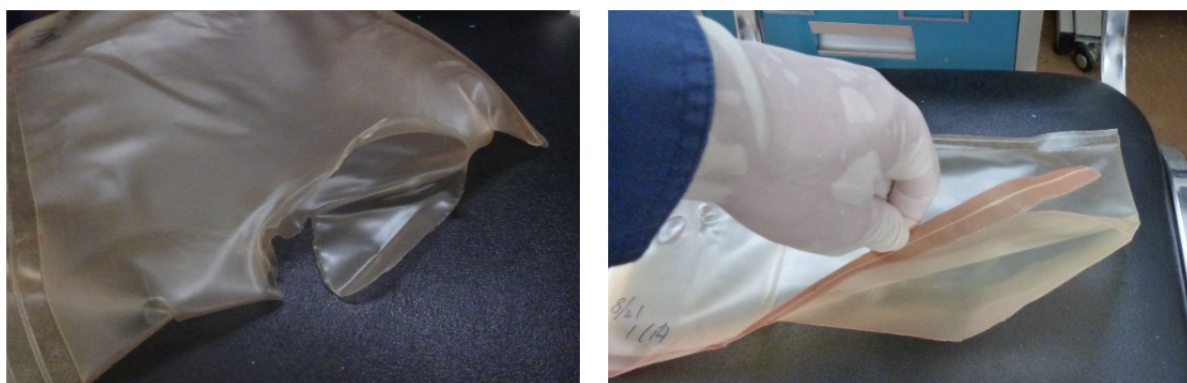
図 7.1.3-11 試験③-No. 4 の試験後の写真（左図：二重目、右図：一重目）

上記の結果から、事象発生時の破裂状況に近い模擬試験において、破裂時の圧力としては2.5気圧付近の圧力を超えると破裂事象発生時の状況と類似した事象が発生し始めると推測され、また、4気圧付近では事象発生時の当該樹脂製の袋の破損状態を再現するような状態を確認できた。

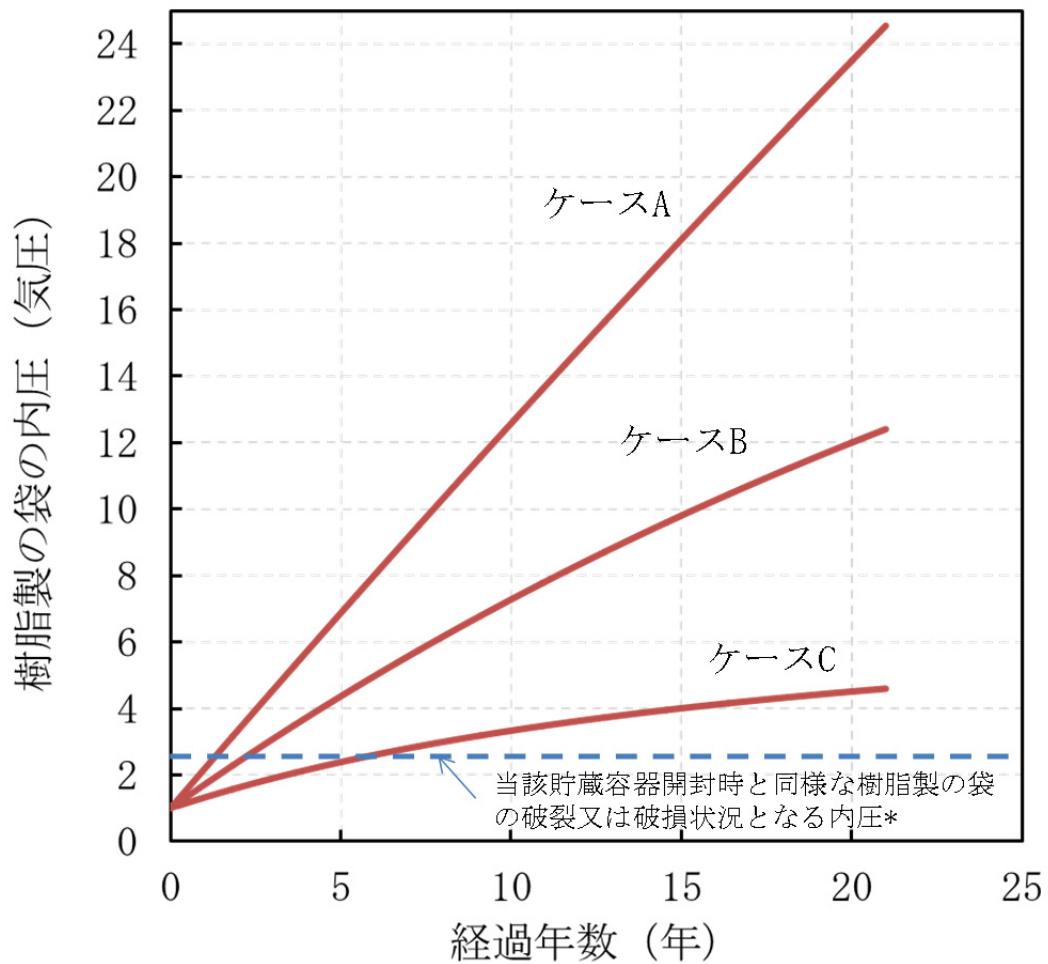
図 7.1.4-3 貯蔵開始後約 21 年間の樹脂製の袋の内圧経時変化計算結果

\*：破裂試験において、当該貯蔵容器開封時と同様な樹脂製の袋の破裂又は破損状況となる内圧は、2.5 気圧程度以上であった。同様の状況等に起因する誤差があると考えられ、およそ 2.5 気圧以上で破裂すると考えている。この破裂圧力は、21 年間の貯蔵期間中の  $\gamma$  線照射による袋の劣化を模擬した状態に相当する。

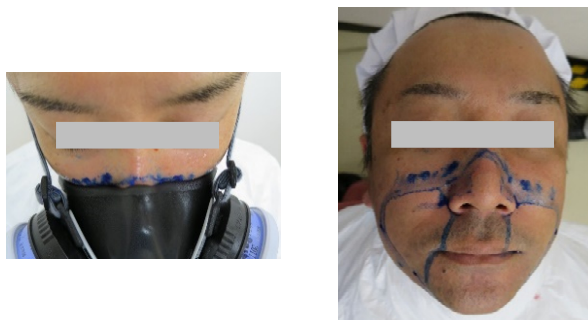
図 6.5.4-4 水分による侵入の確認結果  
（漏れ率高、左：粉末+水分付着直後、右：5 分後）  
⇒ 侵入有

密着度低（漏れ率 3%）の場合、水の吹き付けから約 5 分後の観察で、面体内部までの侵入を確認した（図 6.5.4-4）。密着度高（漏れ率 0.1%）では水の吹き付けから約 20 分経過後の観察でも侵入は確認できなかった（図 6.5.4-5）。
