国立研究開発法人日本原子力研究開発機構
大洗研究開発センターにおける管理区域内の
汚染及び作業員の被ばく事故について
(茨城県への報告概要)

平成29年12月27日

国立研究開発法人日本原子力研究開発機構

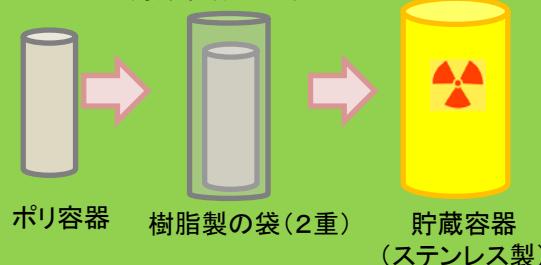
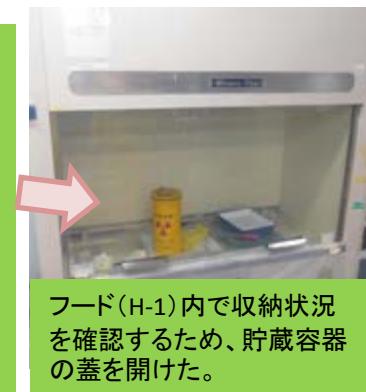
核燃料物質を入れたポリ容器を樹脂製の袋(2重)に入れ貯蔵容器に収納

フード(H-1)内で収納状況を確認するため、貯蔵容器の蓋を開けた。

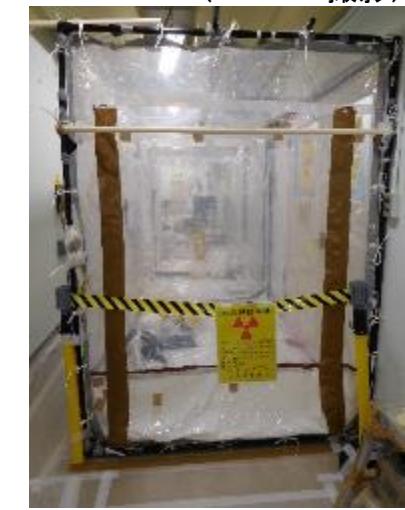
更新したグリーンハウス

- 作業員の歩行による汚染拡大・飛散防止のために、化学雑巾を用いて床の拭き取りを行い、フードまでのアクセスルートを確保した(7月4日)。
- フード内の貯蔵容器の蓋をガムテープで固定し、貯蔵容器に転倒防止治具を取り付けた(7月6日)。
- 108号室のフード内の貯蔵容器を搬出し、101号室のグローブボックスへの搬入を行った(7月20日)。
- 事象直後に緊急に設置したグリーンハウスから汚染管理の強化を図ったグリーンハウスへ更新した(7月20日)。

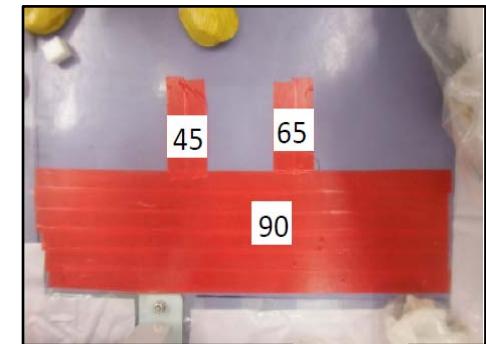
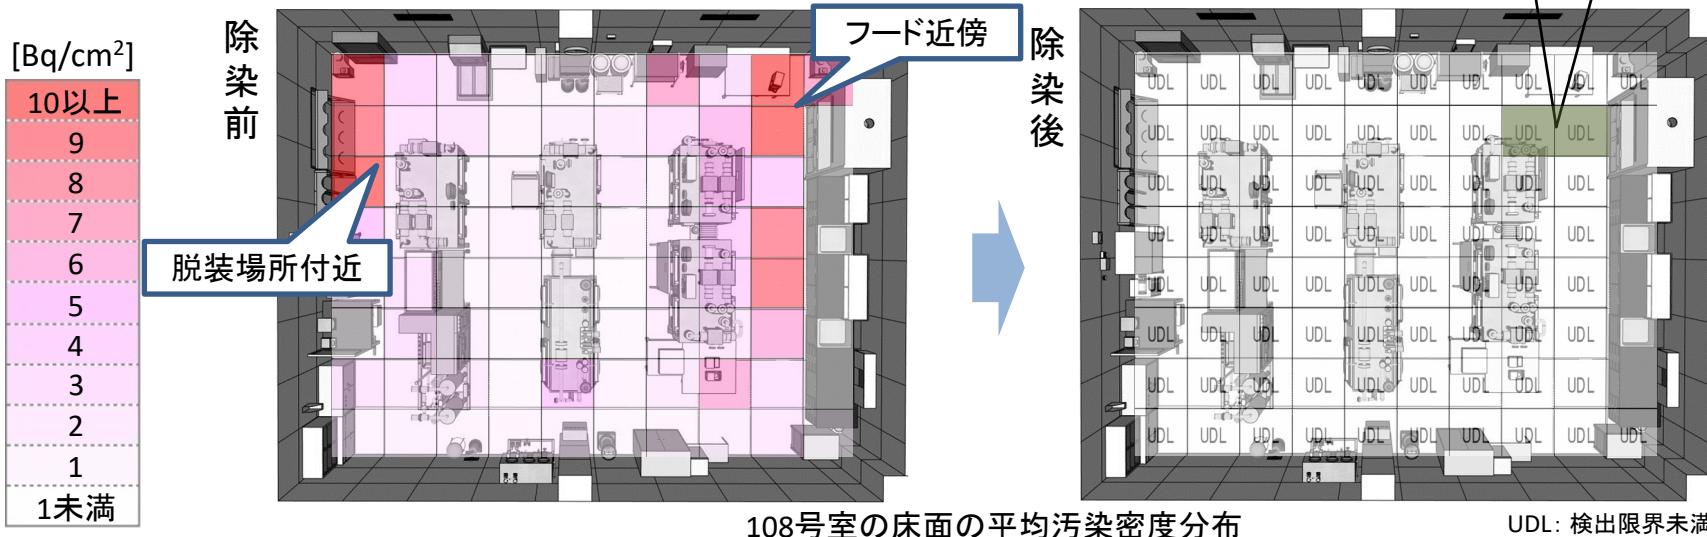
粘着テープによる固着汚染部(図中■内)の固定(数字は表面密度[cpm])

- フード(H-1)近傍と脱装場所付近が高濃度に汚染されていることを確認。
- 濡れウエス等により除染。残った固着汚染部は、粘着テープで固定し(右写真)、ビニルシートで養生。

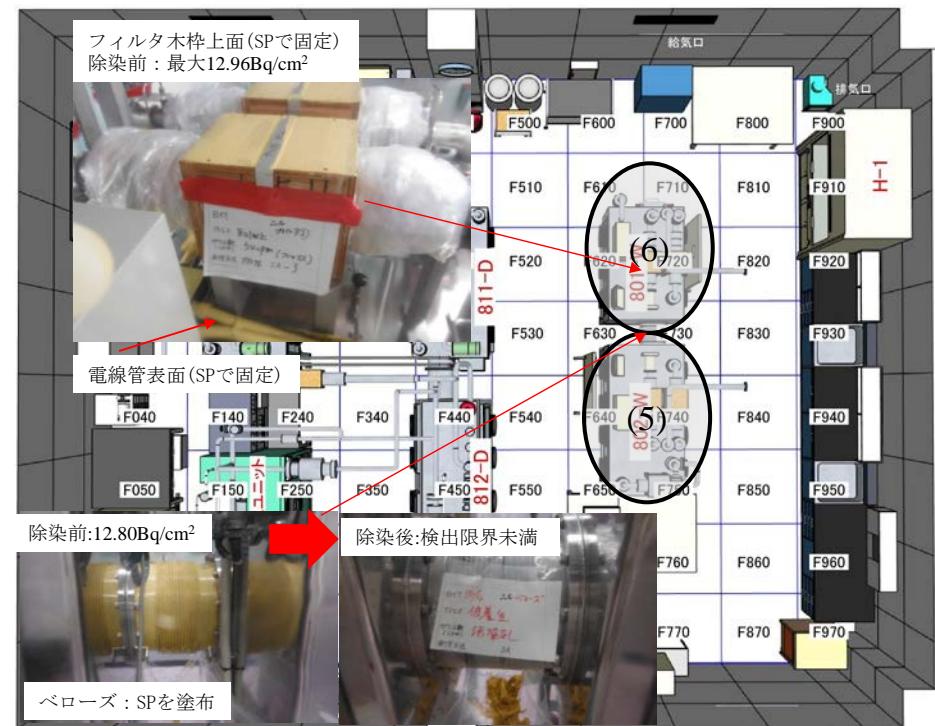
- 設置されている機器についても化学雑巾を用いた拭き取りにより汚染検査を行い、濡れウエスで拭き取ることにより除染した。
- 除染できなかった部位についてはストリッパブルペイントや粘着テープにより固定した。
- Arガス霧囲気ユニット表面は除染できたが、当該装置の形状が複雑であることから、深部に汚染が存在する可能性も考えられたため、外側にフレームを組み、ビニルシートにより養生した。

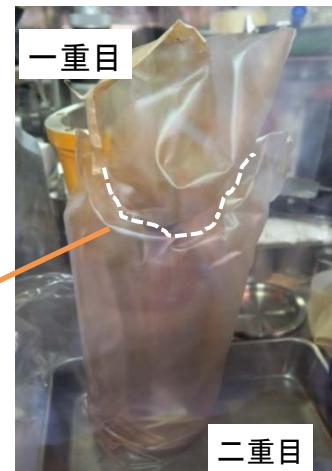
(B) 二重目袋頂部の開口の状態

- ・一重目(内側)は二重目(外側)より上下に長く、二重目頂部を突き破るように上へはみ出していた

- ・一重目は側面溶着部に沿って縦に開口

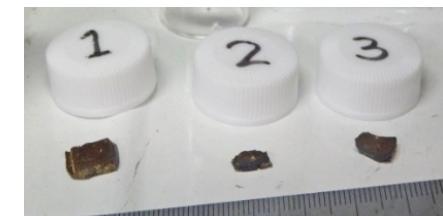
(E) 細かいかけら

- ・底部付近に細かいかけら ⑤ と粉末が存在
→ $300\ \mu\text{m}$ のメッシュ(目開き)のふるいで分別した粉末は、樹脂固化物に比べてごく少量

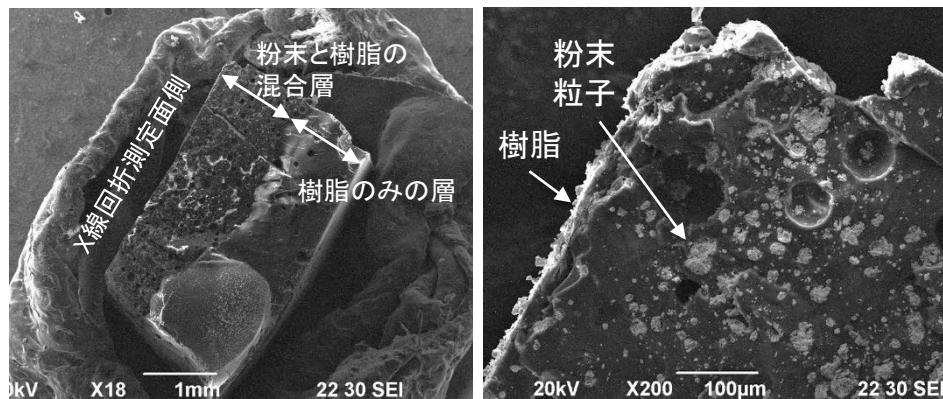
(G) 樹脂固化物の断面全体像(左)と拡大像(右)の例
(線量当量率の高い試料、約220 μ Sv/h)

- ・線量当量率の低、中、高(約10~220 μ Sv/hの範囲)の3種類の樹脂固化物断面を電子顕微鏡とX線元素分析で観察・分析
- ・断面は樹脂と粉末を混合した層と、樹脂のみの層の二層
- ・分散している粉末粒子の大きさは数 μ m~50 μ m超まで分布(右の画像では平均約20 μ m)
- ・低線量当量率試料はほぼUのみ

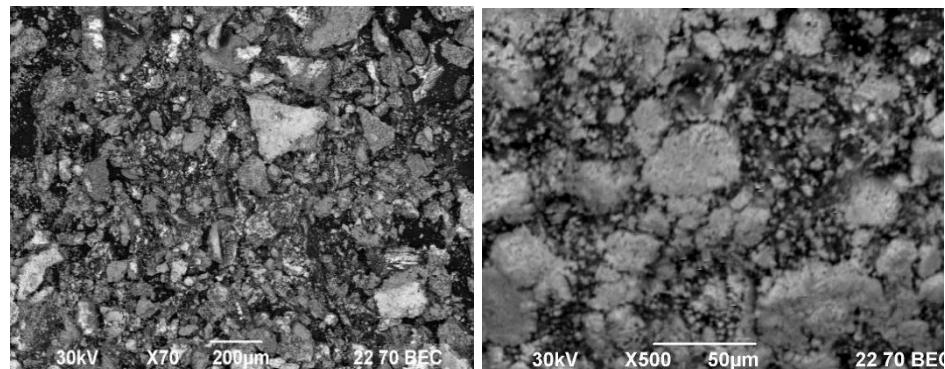
(H) 粉末成分の観察像(左:低倍像、右:高倍像)

- ・粉末粒子の大きさは、1 μ m程度から300 μ mに近いものまである。
(体積的には数十 μ m以上の成分が大部分)
- ・多くの分析点ではU/(U+Pu)比は0.8±0.1の範囲
- ・X線回折により、酸化物のほか炭化物が含まれていることを確認
- ・ふるい分けた粉末にも樹脂と炭化物が含まれていることから、粉末成分は樹脂固化物を酸化加熱処理したものではなく、樹脂固化物から崩れ落ちた細かい成分と推測

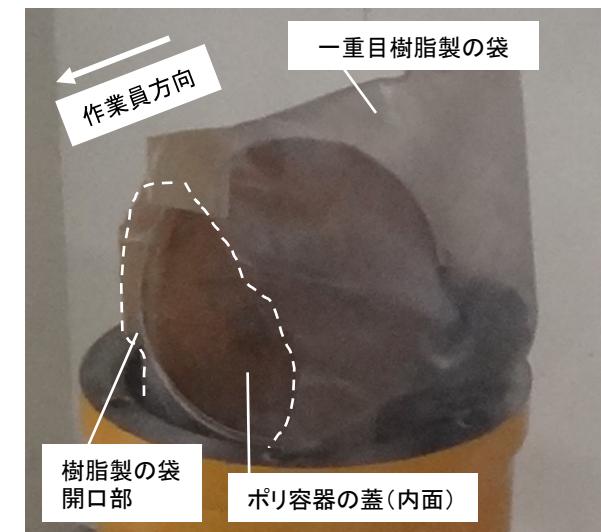
- 貯蔵容器上端から樹脂製の袋がはみ出しており、破裂の開口部は袋の側面に沿って縦に裂けるように破損している。破裂に伴う開口部は作業員側を向いており、作業員が左腹部に風圧を感じたとの証言と整合している。
- 袋の内側に見える大きな円形状のものは、ポリ容器の蓋であり、作業員の証言では上下が逆さまになった状態で、写真に見えているのは蓋の内面側である。

樹脂製の袋の破裂後に作業員が撮影した写真を拡大
(袋の側面の一部が縦に裂けるように破損)

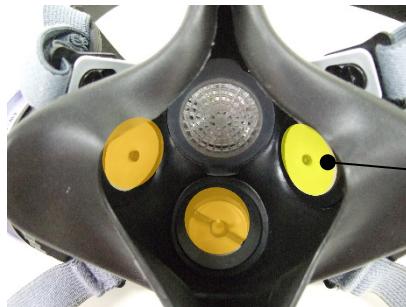
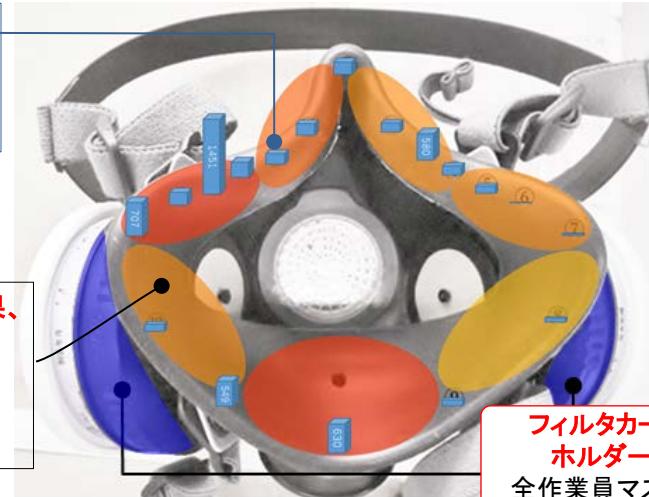
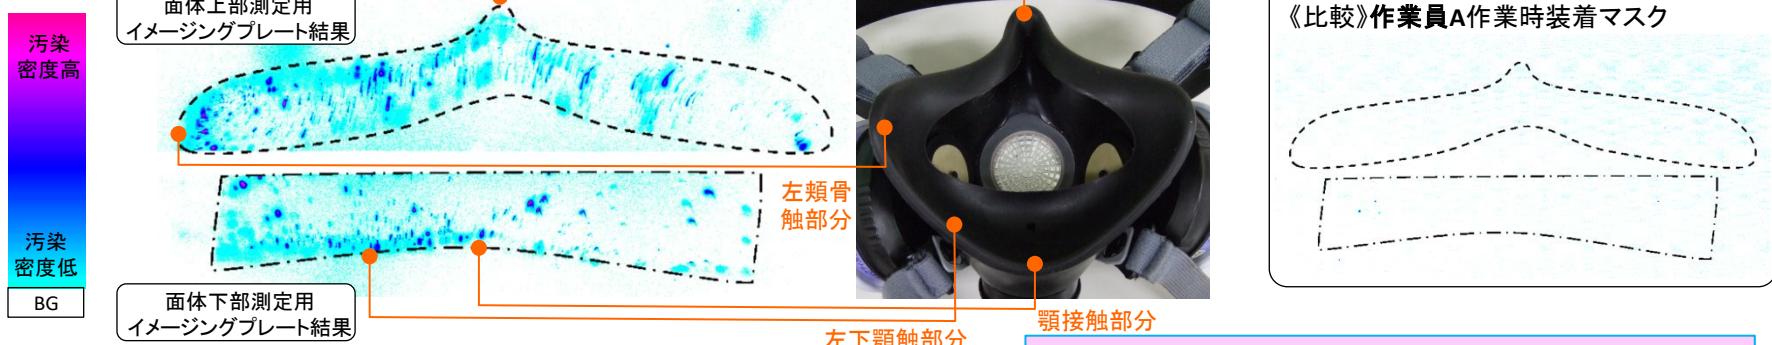
作業者Eが作業中に着用していた半面マスクの面体接顔部は、左頬骨及び左下顎接触部分で密度の高い汚染が確認された。また、面体全体が広く汚染しており、接顔部に入り込んだ汚染が半面マスク内に侵入したことが確認された。

聞き取りの結果と合わせて要因分析した結果、破裂時に直接浴びたPu等の粒子及び顔面に付着した汚染がマスク面体と顔面の隙間に入り込み、内部被ばくを引き起こしたと推定される。

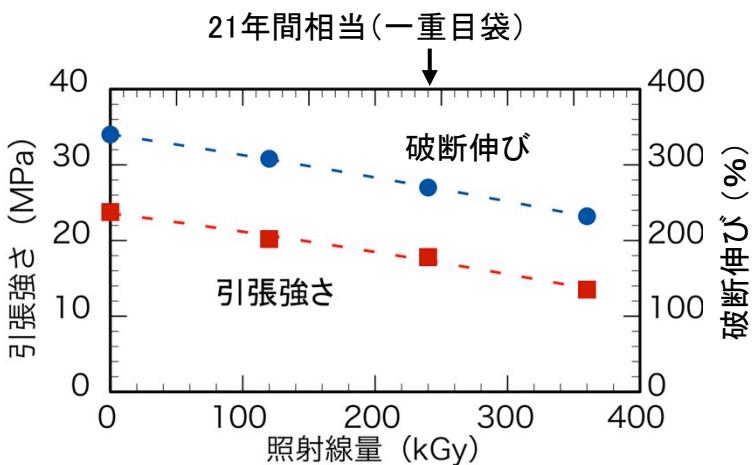
γ線照射による袋の強度劣化

- 樹脂製の袋の引張強さと破断伸びは、照射線量にほぼ比例して劣化

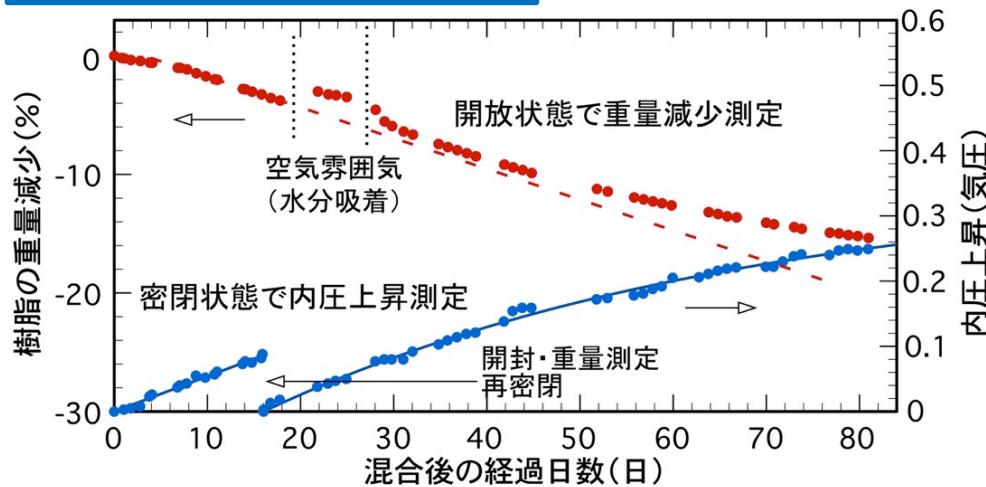
エポキシ樹脂のα線分解

- 半減期の短いキュリウム(Cm)含有粉末とエポキシ樹脂を混合・固化して試験を実施した結果、 α 線分解により重量が減少し、ガスが発生。樹脂の分解が進むにつれて、ガス発生は鈍化する。貯蔵期間中のガス発生量評価に反映。

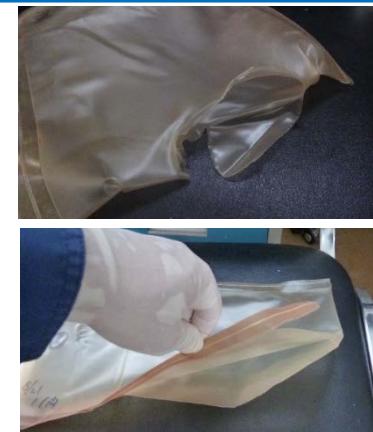
- 金属製容器に収納された二重梱包の樹脂製の袋を加圧した後、蓋を開放する試験を行い、破裂・破損の様子を観察(図1参照)
- γ 線照射で劣化させた樹脂製の袋は、内圧が2.5気圧程度以上の場合に事故容器と類似した袋の破損状態を再現した。(図2参照:内圧4気圧の例、外側袋は頂部が開口、内側は溶着部が開口)

図2 試験後の樹脂製の袋の写真例
(上図:二重目, 下図:一重目)

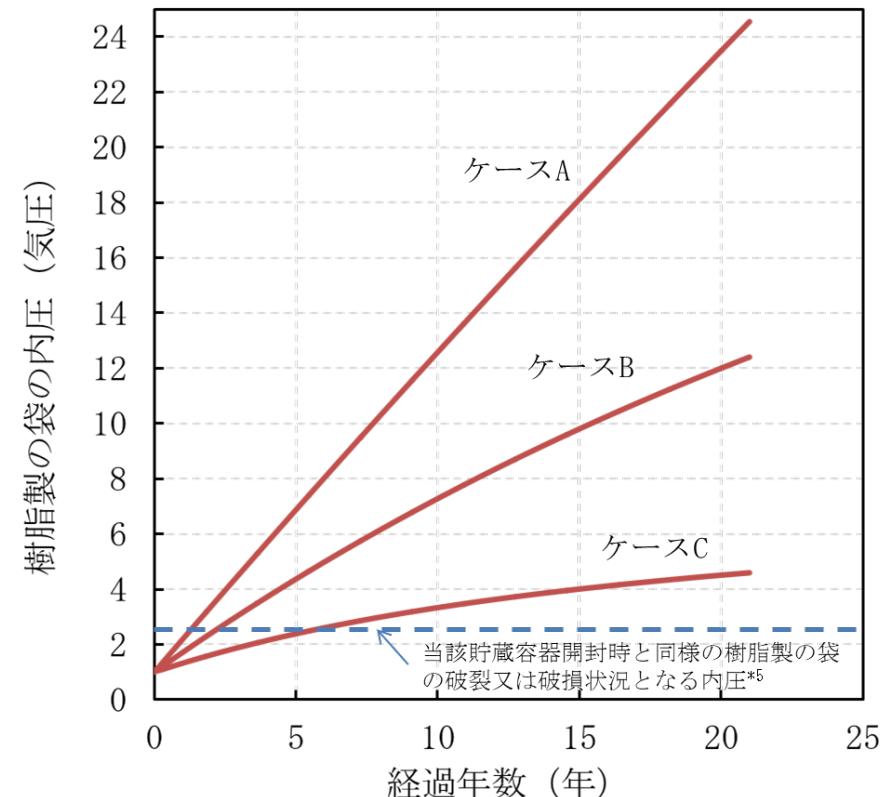
【袋の内圧推移計算結果】

- 各種計算条件により評価値には大きな幅があるが、
発生したガスにより内圧は、樹脂製の袋の破損圧力を超える(袋が破損する領域となる)

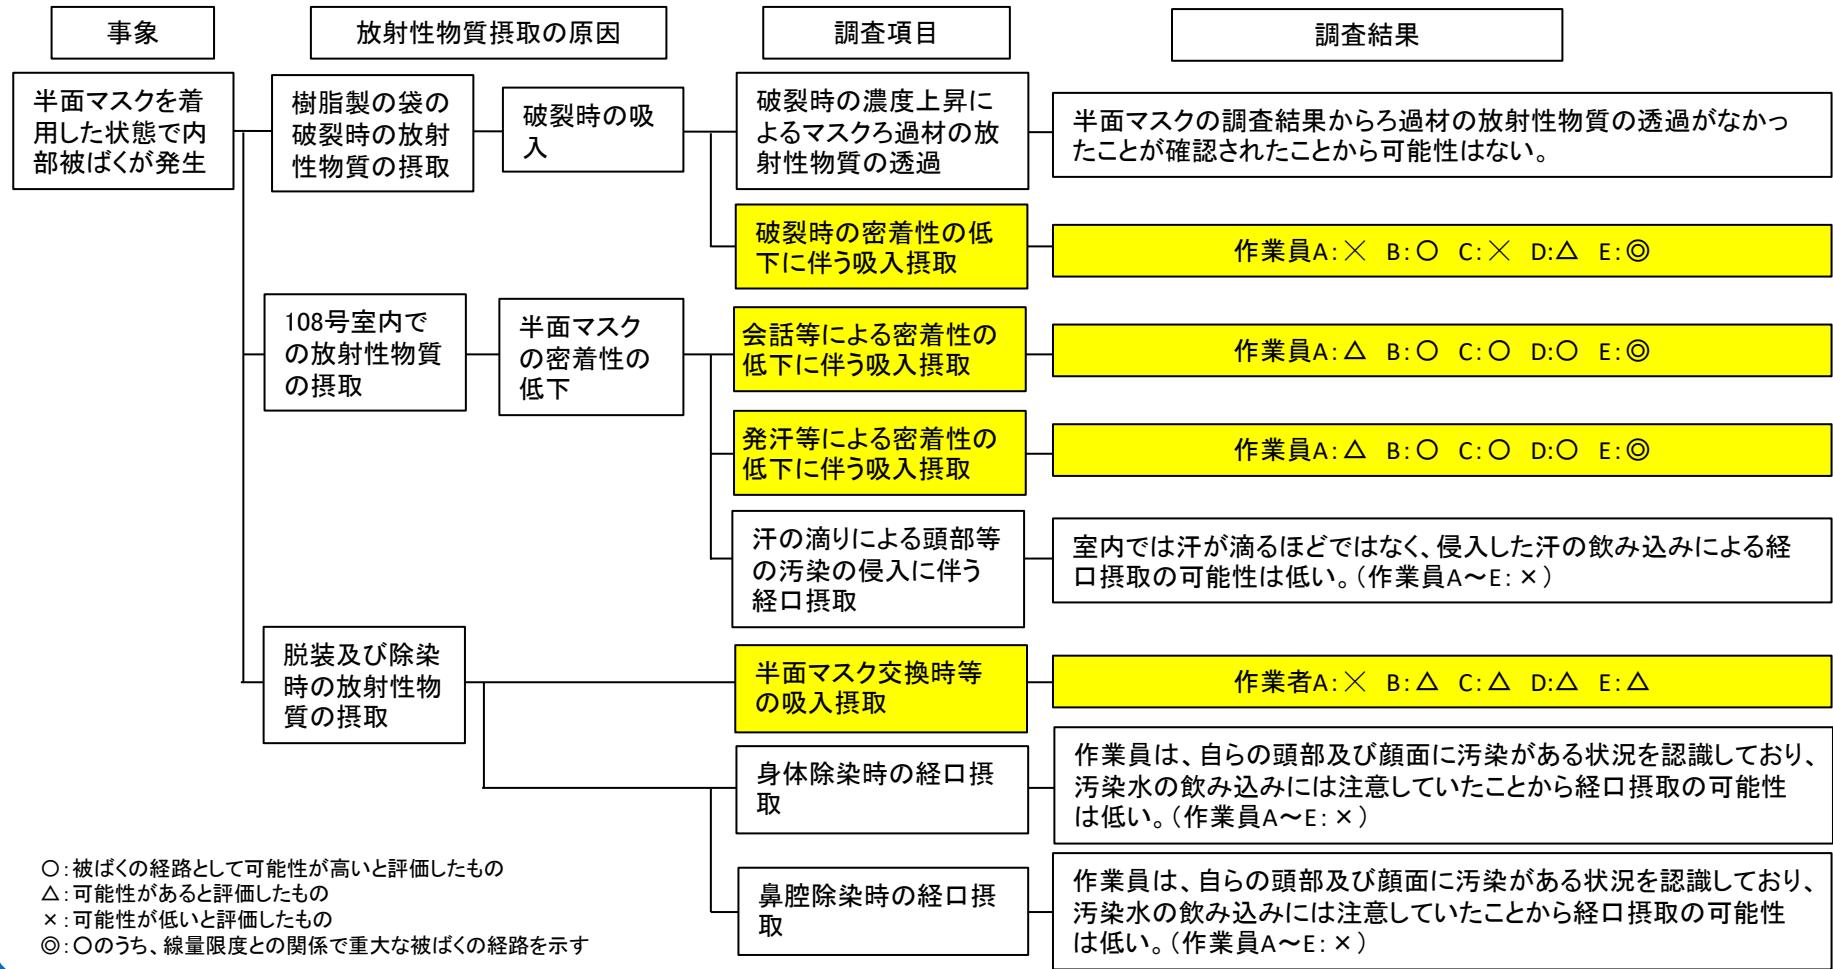
- ・破裂時及び会話／発汗等による半面マスクの密着性の低下により、顔面等に付着したPu等の放射性物質がマスク面体の接顔部からマスク内へ入りこみ、放射性物質を吸入摂取した可能性が高い。
- ・脱装時の半面マスクの交換等において、頭部及び顔面に付着したPu等の放射性物質を吸入摂取した可能性がある。
