核燃料サイクル工学研究所プルトニウム燃料第二開発室の  
管理区域内における汚染について（第 2 報）

## 原子力施設故障等報告書

件名	核燃料サイクル工学研究所プルトニウム燃料第二開発室の管理区域内における汚染について（第 2 報）
事象発生の日時	発生日時 平成 31 年 1 月 30 日（水）14 時 24 分 法令報告事象と判断した日時 平成 31 年 1 月 30 日（水）15 時 22 分
事象発生の場所	プルトニウム燃料第二開発室 粉末調整室（A-103）（管理区域）
事象発生の原子力施設名称	国立研究開発法人日本原子力研究開発機構 核燃料サイクル工学研究所 プルトニウム燃料第二開発室
事象の状況	<p>平成 31 年 1 月 30 日、プルトニウム燃料第二開発室粉末調整室（A-103）において、核燃料物質を収納している金属製の貯蔵容器 2 本（アルミニウム製のものとステンレス鋼製のもの（以下「ステンレス缶」という。））をそれぞれ二重に梱包している樹脂製の袋の交換作業中に、ステンレス缶を梱包している二重目の樹脂製の袋表面等から汚染が検出されるとともに、14 時 24 分、粉末調整室（A-103）に設置された <math>\alpha</math> 線用空気モニタ（<math>\alpha</math>-8）警報が吹鳴した。また、14 時 27 分、粉末調整室（A-103）に設置された <math>\alpha</math> 線用空気モニタ（<math>\alpha</math>-10）警報が吹鳴した。</p> <p>粉末調整室（A-103）における空气中放射性物質の濃度については、<math>\alpha</math> 線用空気モニタ（<math>\alpha</math>-8 及び <math>\alpha</math>-10）の指示値（約 3100 cpm 及び約 1000 cpm）から 1 週間の平均濃度として評価した濃度がそれぞれ <math>9.1 \times 10^{-7}</math> Bq/cm<sup>3</sup>、<math>2.9 \times 10^{-7}</math> Bq/cm<sup>3</sup> に上昇し、警報設定値（約 290 cpm から 1 週間の平均濃度として評価した濃度 <math>7 \times 10^{-8}</math> Bq/cm<sup>3</sup>）を超え、警報が吹鳴した。その後は安定し、ほとんど変動がない状態が継続した。これらの値は、モニタ指示値（単位：cpm）から 1 週間の平均濃度として評価しているものであるが、法令に定める放射線業務従事者の呼吸する空气中濃度限度（プルトニウム-238（不溶性の酸化物以外の化合物）：三月間における平均濃度 <math>7 \times

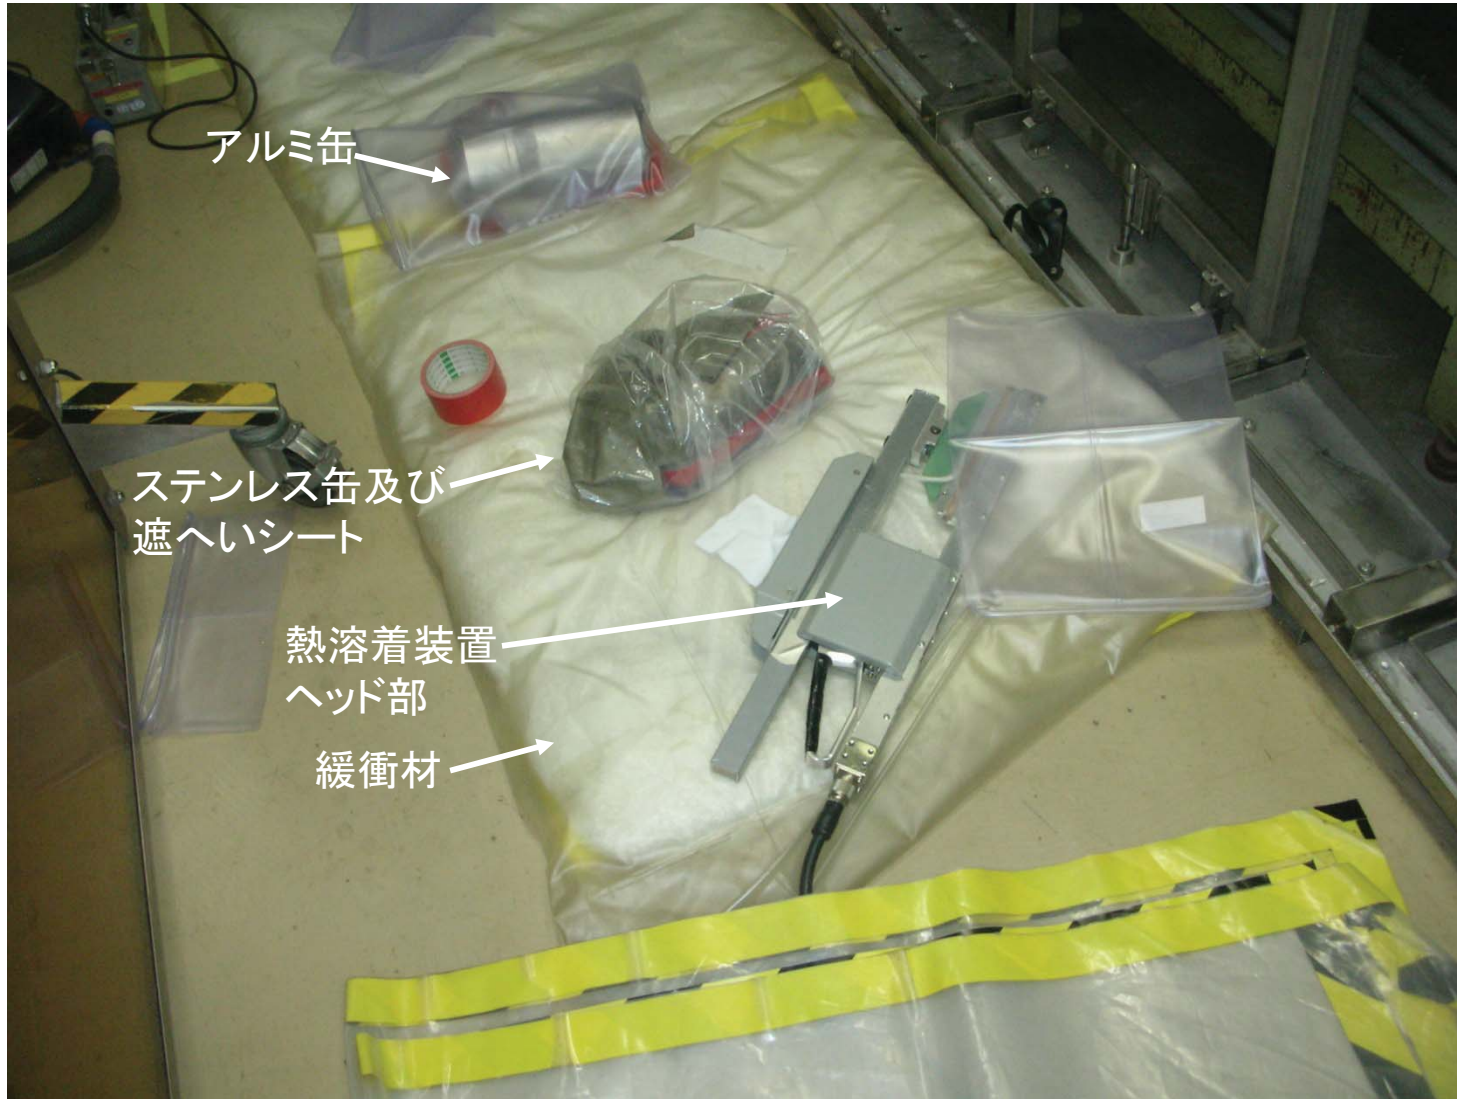
図4.2.5 事象発生後の貯蔵容器の保管状態

事象発生後の1月30日21時40分頃撮影した貯蔵容器の保管状態の写真を図4.2.5に示す。アルミ缶一重梱包物が二重目の樹脂製の袋の中に入れてあるが、二重目の樹脂製の袋はまだ封がされていない状態で緩衝材の上に置かれていた。ステンレス缶一重梱包物は、二重目の樹脂製の袋で封入されたものが、遮へいシートとともに大きなビニル袋の中に入れられ、ビニル袋の口の部分をたたみ込んだ状態で、緩衝材の上に置かれていた。

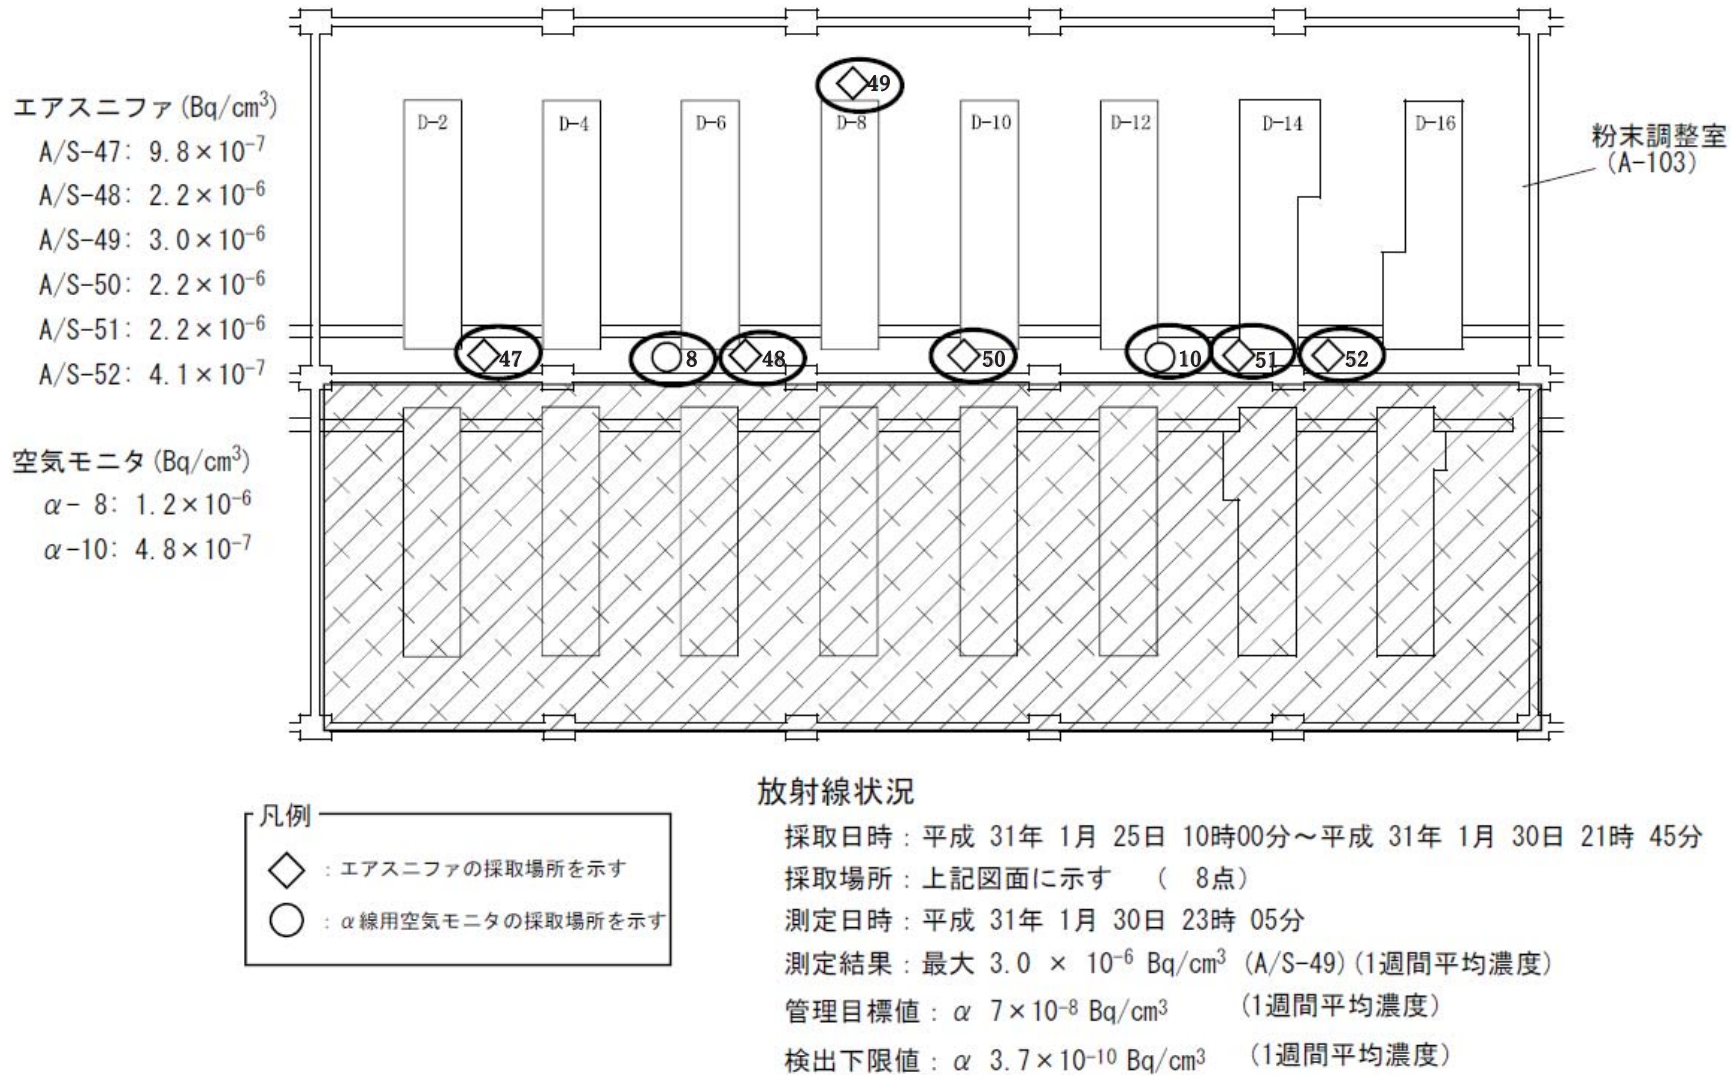
図4.2.8 粉末調整室(A-103)のα線用空気モニタ、エアスニファから回収したろ紙の測定結果

ろ紙の交換後、 $\alpha$ 線用空気モニタ ( $\alpha-8$ 、 $\alpha-10$ ) の指示値が約 380 cpm 及び約 120 cpm まで低下したが、事象発生前の通常の変動範囲 (30~60 cpm 程度) に比べて高い値を示したものの、その後有意な上昇はなかった。また、回収したろ紙全 8 枚を測定して 1 週間の平均濃度を評価した結果、最大で  $3.0 \times 10^{-6}$  Bq/cm<sup>3</sup> (A/S-49) であった (図 4.2.8 参照)。

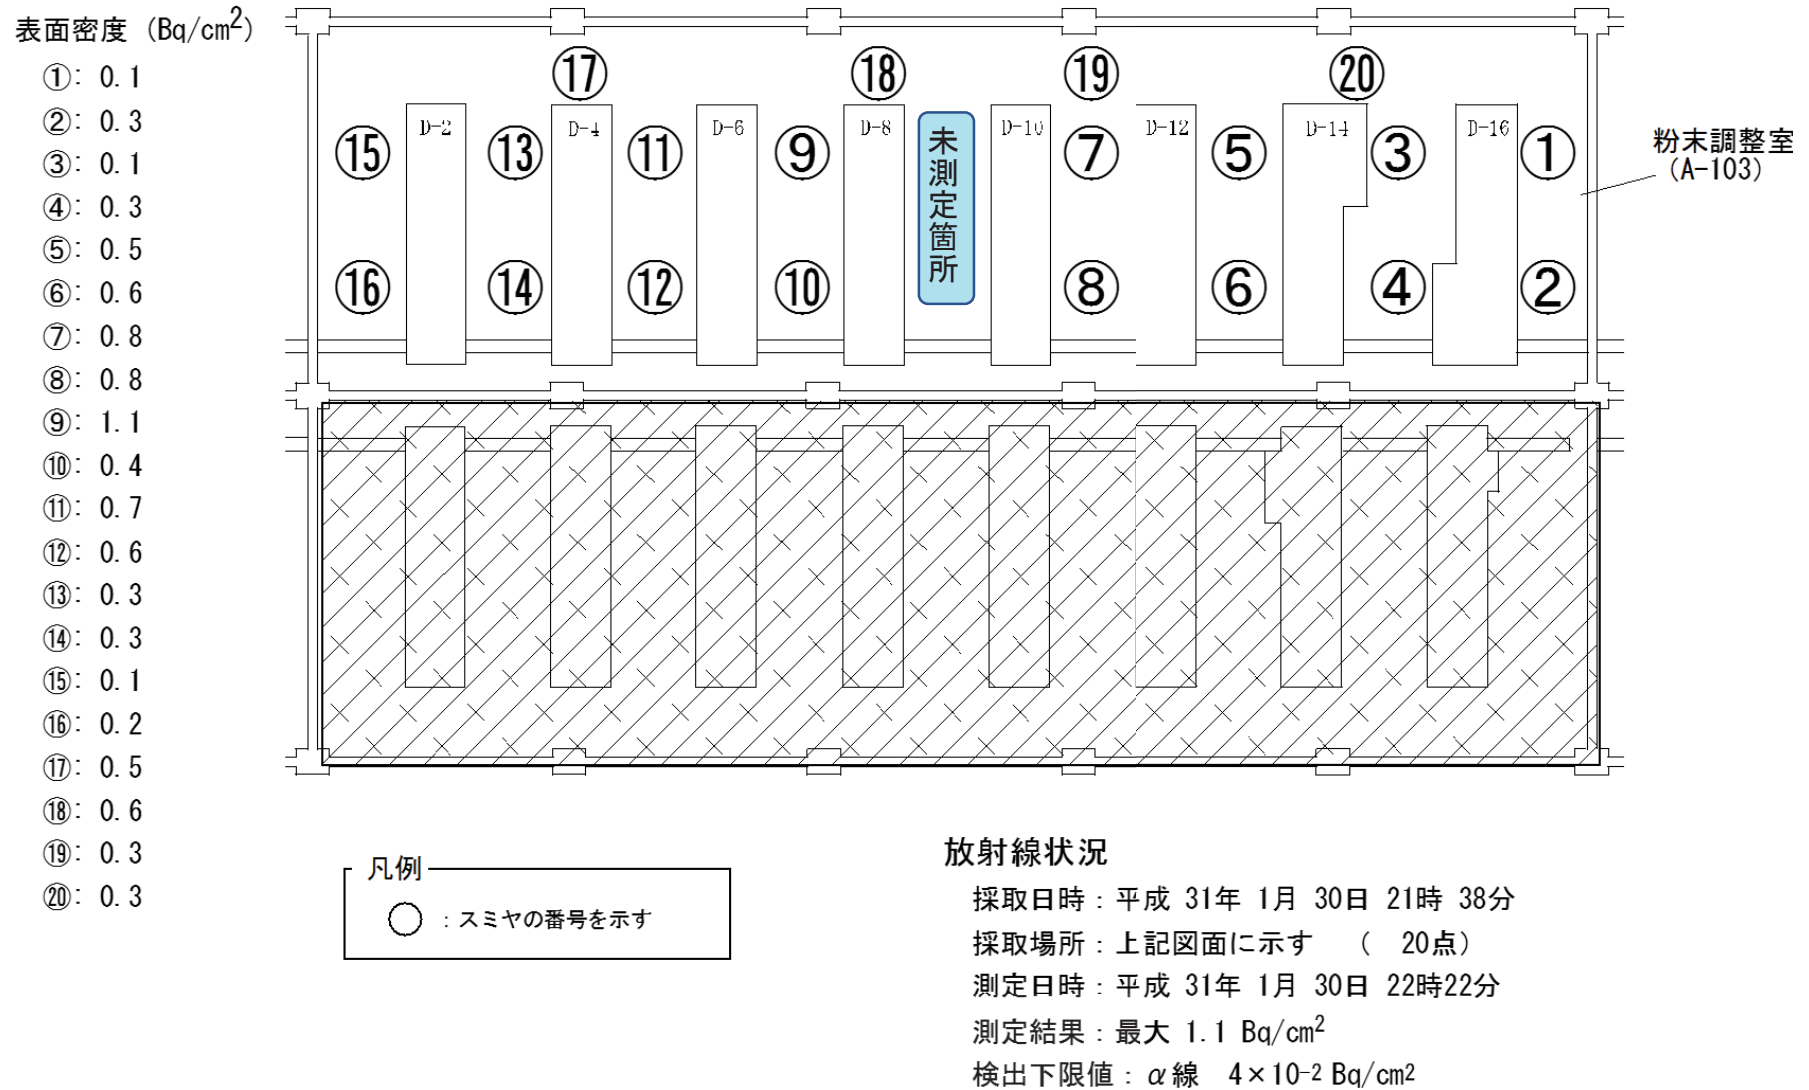
図4.2.9 粉末調整室(A-103)の床面のスミヤ測定結果

平成 31 年 1 月 30 日、上記ろ紙交換と並行して粉末調整室 (A-103) に入室し、汚染が確認されたステンレス缶二重梱包物の保管場所周辺を除く床面 20 点の汚染検査 (スミヤ法) を実施した結果、最大で 1.1 Bq/cm<sup>2</sup> ( $\alpha$ 線) (グローブボックス No. D-8 と No. D-6 の間) であった (図 4.2.9 参照)。(なお、平成 31 年 2 月 4 日の測定 (図 6.1.3 参照) では、作業台の周辺の床面で、最大約 1.4 Bq/cm<sup>2</sup> ( $\alpha$ 線) が確認されている。)

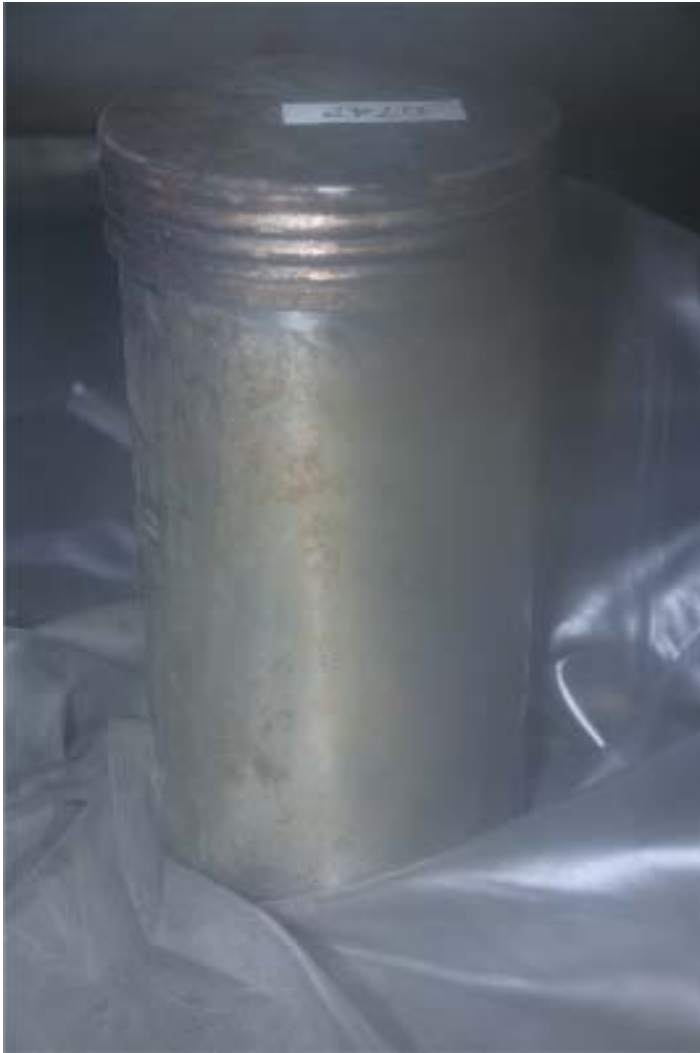
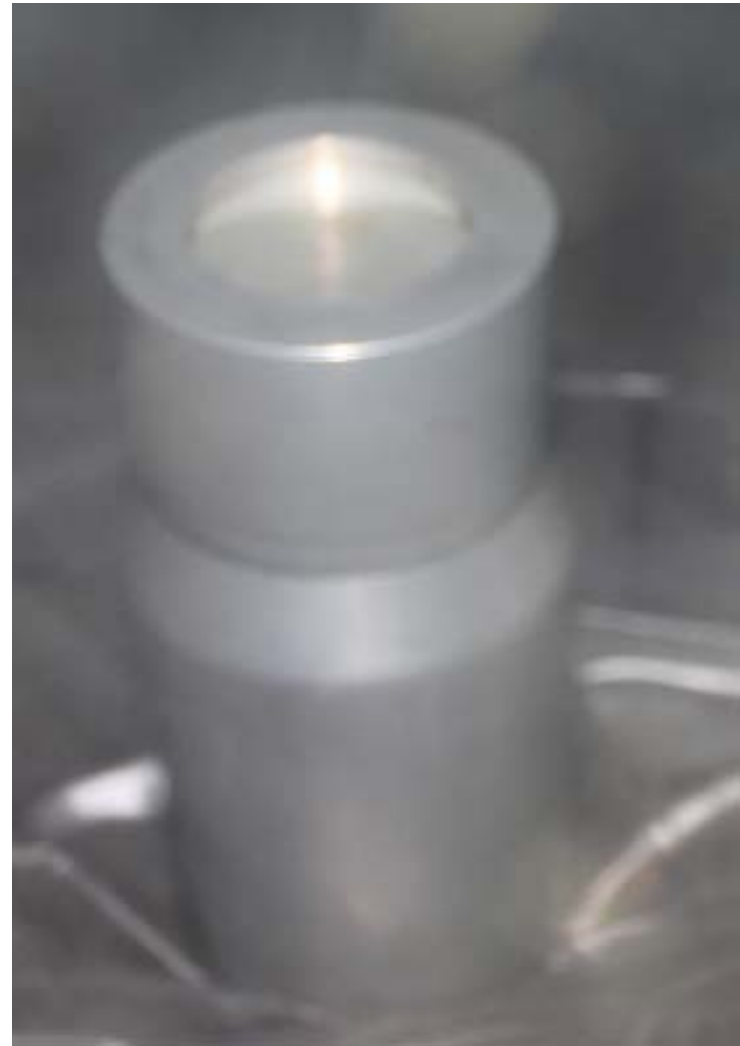
図6.1.2 グローブボックスNo.D-8にバッグインしたステンレス缶及びアルミ缶

- ・ 核燃料物質で汚れたグローブボックスでステンレス缶を取り扱ったことによりステンレス缶表面が汚れた。
- ・ 作業員は、ステンレス缶表面の目視確認の結果、「汚れがある場合」に該当しないと判断し、拭き取りは行わなかった。バッグアウトの作業手順に「バッグアウトする物品の表面に汚れがある場合は、綺麗に拭き取る。」と記載されているが、「汚れがある場合」の判断基準が明確に定められていないため、その判断基準は作業員の感覚に委ねられていた。
- ・ 貯蔵容器（ステンレス缶）の観察の結果、蓋が適切に閉まっていることや貯蔵容器（ステンレス缶）には穴は確認されなかったことから内容物の漏れがないと判断した（事象発生後に改めて確認）。

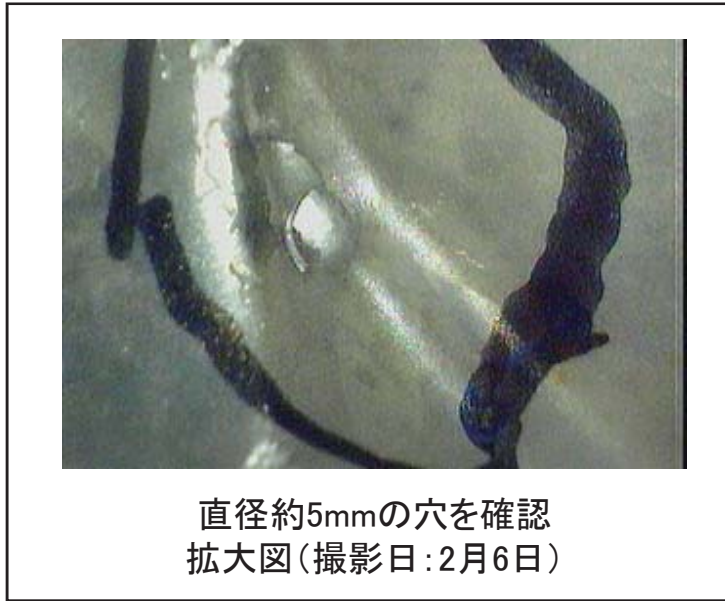
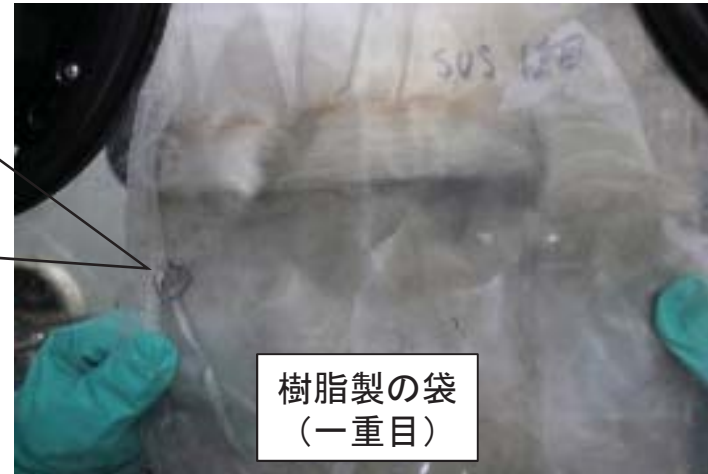
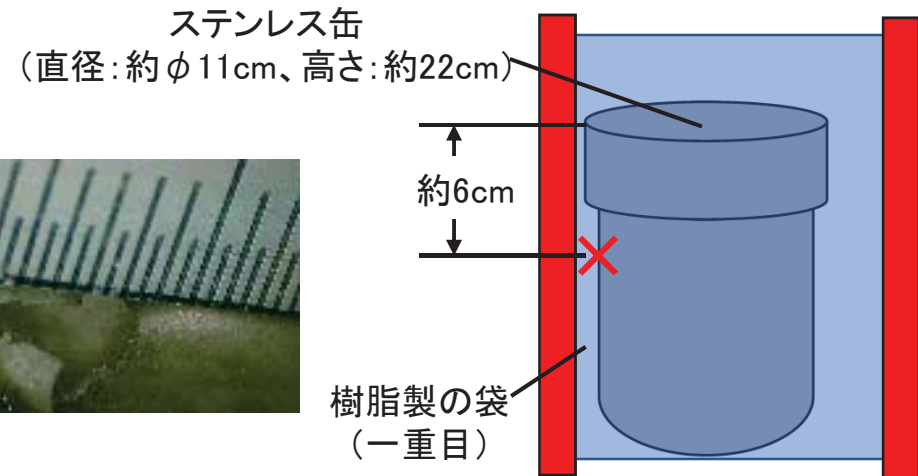
図7.1.1 ステンレス缶の一重目の樹脂製の袋の観察結果

- ・ 「7.1.2項」で述べた通り、バッグアウト作業において、一重目の樹脂製の袋に穴が開いた可能性が高いが、作業員は、一重目の樹脂製の袋を破損させたことに気付いておらず、その後もステンレス缶一重梱包物の取り扱いを継続した。
- ・ ステンレス缶の線量が高いことから作業中は遮へいシートをかけており、当該シートを外してまで、傷を発見するための一重目の樹脂製の袋の外観確認はなされなかった。
- ・ 作業員はステンレス缶の表面温度が通常より高いと感じたことから、早く二重梱包した方が取扱い上安全だと判断し、一重目の樹脂製の袋表面の汚染検査を行わずに、二重梱包作業に移行した。これは、ステンレス缶の表面温度に関する情報や樹脂製の袋に対する熱の影響に関する知識が不足したまま作業員が表面温度の高いステンレス缶を取り扱ったためと考えられる。
- ・ 作業手順では、通常と異なる場合には核燃料管理者に連絡することとあるが、今回、その連絡は行われておらず、結果的にステンレス缶一重梱包物の汚染検査の省略につながっており、手順を遵守していない行為があった。これは、通常と異なる場合に核燃料管理者へ連絡するという手順が徹底されていなかったためと考えられる。
- ・ 作業員は、汚染検査を実施していないステンレス缶一重梱包物を二重梱包場所に移動し、二重梱包作業を実施した。これらの結果、二重梱包した二重目の樹脂製の袋の表面の汚染検査で、汚染が検出されるまで作業を継続した。
- ・ その結果、ステンレス缶一重梱包物を動かしたときや汚染したステンレス缶一重梱包物の二重梱包作業を行った際、一重目と二重目の樹脂製の袋の間の空気を抜いたときに、一重目の樹脂製の袋の穴から汚染物質が放出されたと考えられる。

- ① バッグアウト作業における外観確認のタイミングを手順書で明確にする。
- ② 作業中に通常と異なる状態が認められた場合には、作業を一旦停止し、ルールに基づきその内容について核燃料管理者に連絡するとともに、作業員間で共有すること及び作業手順のホールドポイント遵守を徹底することを教育する。
- ③ 当日の作業において留意すべき事項（発熱量・温度等）について、現場作業員が確実に理解するように、作業前のミーティングでの確認項目を改善する。
- ④ 樹脂製の袋に対する熱の影響に関する教育を行う。
- ⑤ 常に、樹脂製の袋の損傷による汚染が発生しうるリスクがあることを考慮し、汚染を拡大させない措置として、局所的に汚染をとどめるための措置を検討する（例えば、局所排気装置の使用）。

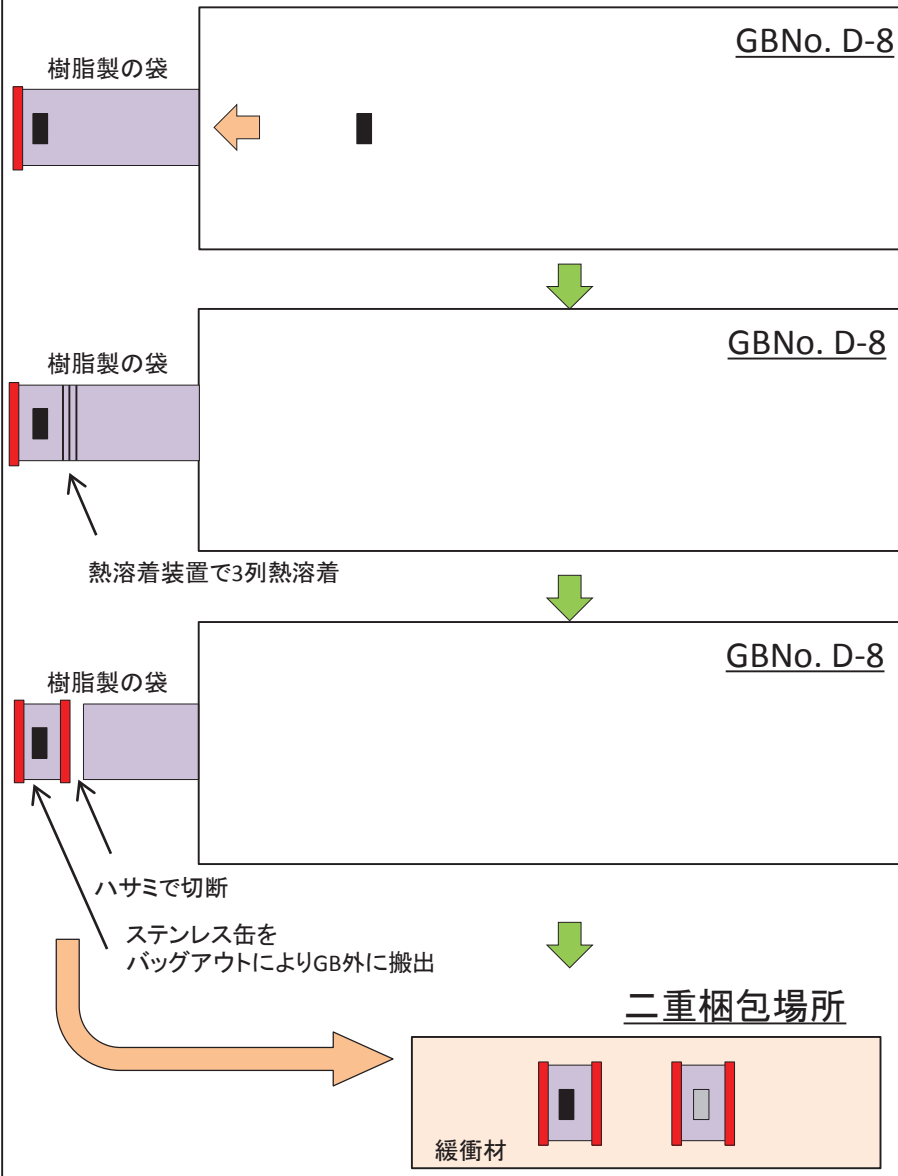
図7.1.2(5) 作業の流れ

- ①作業員Eは、ステンレス缶を樹脂製の袋内に挿入しながら、作業員Dに受渡した。
- ②作業員Dは、受取ったステンレス缶を樹脂製の袋の先端まで引入れた。その際、作業員Bは作業員Dの補助を行った。
- ③作業員Cは、被ばく低減のため、ステンレス缶に遮へいシートを掛けた。
- ④作業員Dは、樹脂製の袋を熱溶着装置で3列熱溶着した。また、熱溶着部の汚染検査を行い汚染がないことを確認した。
- ⑤作業員Cは、熱溶着装置のヘッド部の汚染検査を行い、汚染が無いことを確認した。
- ⑥作業員Bは、樹脂製の袋の3列熱溶着の中央の熱溶着部をハサミで切断した。
- ⑦作業員Bは水で湿らせた紙タオルに包み、作業台の中段に置いた。
- ⑧作業員Cは、樹脂製の袋の切断面(樹脂製の袋の両側)を赤色布テープで養生した。
- ⑨作業員Cは、養生した切断面の汚染検査を行い汚染が無いことを確認した。
- ⑩作業員B、Dは、手の汚染検査を行い汚染が無いことを確認した。
- ⑪作業員Bは、バッグアウトしたステンレス缶一重梱包物を二重梱包場所に移動させた。

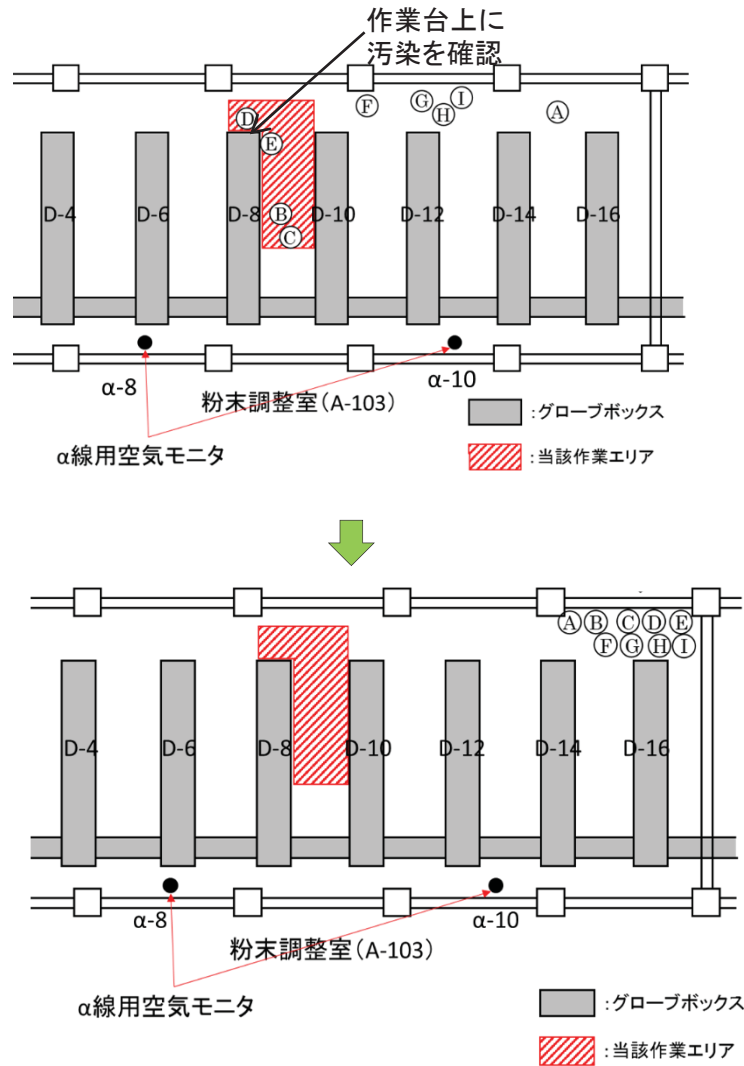
- ①作業員Fは、作業員Bの身体汚染検査及び汚染固定を開始したが、汚染が広範囲のため、応援要請を行った。
- ②作業員Fは、作業員Bの身体汚染検査中に自分の手の汚染を確認し、二重目のRI用ゴム手袋を外した。
- ③作業員Aは、自分の手の汚染を確認し、二重目のRI用ゴム手袋を交換した。
- ④作業員Aは、作業台上を汚染検査しレベルの高い汚染(使用したサーベイメータの初期設定レンジでは測定できないレベル)を確認し、汚染部位を赤色布テープで固定した。

- ⑤作業員A～Fは、風上のD-10脇通路に退避した。
- ⑥作業員A～Fは、A-103からA-102に通じる扉前に退避した。

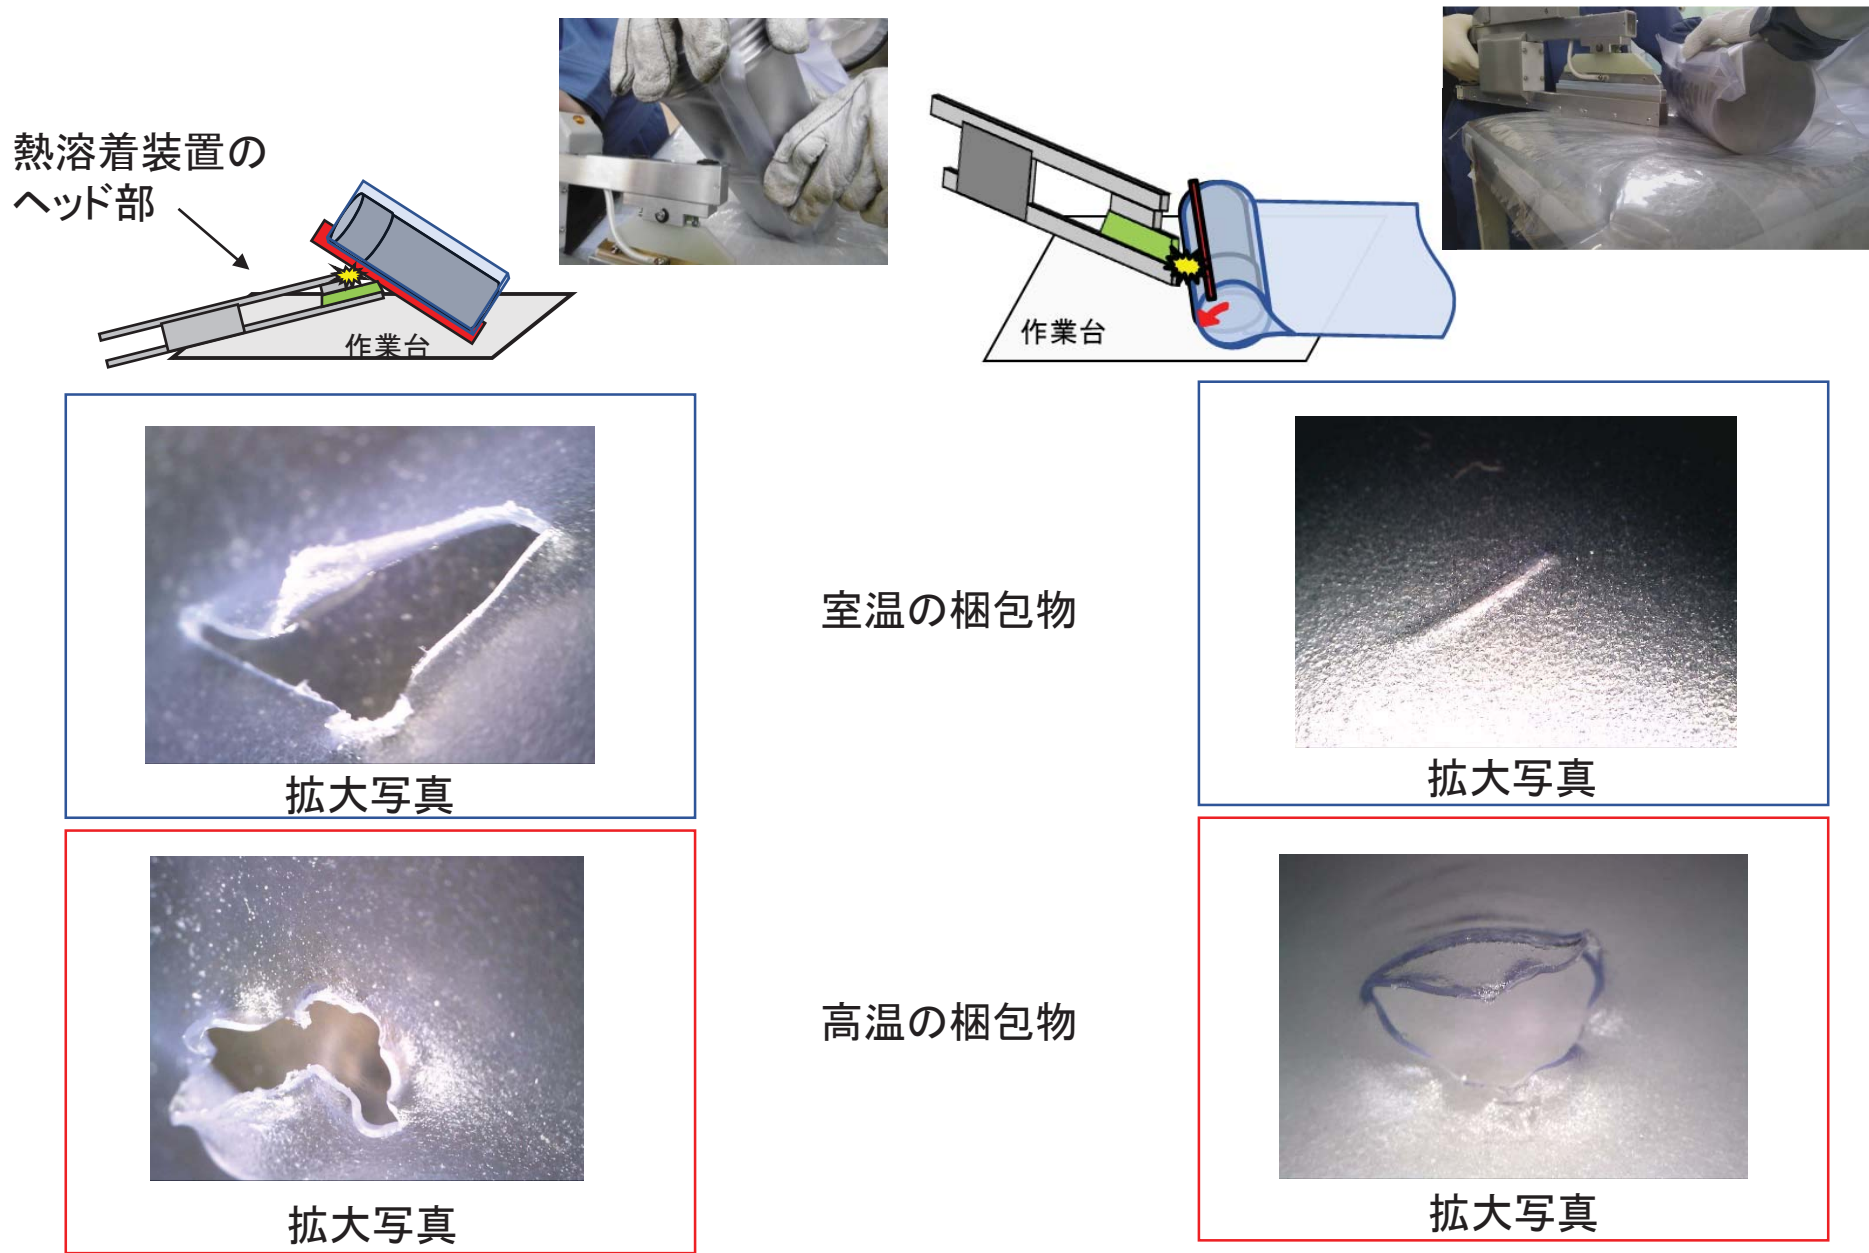
図7.1.4 一重目の樹脂製の袋の再現模擬試験結果(熱溶着装置のヘッド部先端との接触)

② ステンレス缶の温度、錆について、これらが原因で一重目の樹脂製の袋に穴が開く可能性について再現模擬試験を行った。また、樹脂製の袋の引張による損傷の可能性について損傷検証試験を実施した。その結果は以下のとおりで、これらの要因で一重目の樹脂製の袋に穴が開くことはなかったことから、これらは原因ではないと考えられる。

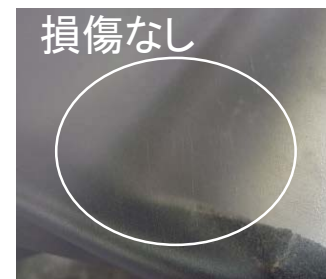
図7.1.5 熱と錆による一重目の樹脂製の袋の破損への影響

- ・ 一重目の樹脂製の袋に対する温度の影響を調べるために、当該ステンレス缶の表面温度と重量を模擬した条件（約 70 °C）で、一重目の樹脂製の袋の端部を把持し、引張荷重をかけた損傷検証試験を実施したところ、傷や損傷の発生はなかった。また、これよりも高い温度（約 80 °C、約 90 °C）における同様の損傷検証試験でも傷や損傷の発生はなかった（図 7.1.5、添付 7.1.2 参照）
- ・ 貯蔵中の貯蔵容器を対象に、発熱量が高いステンレス缶 4 本を選定し、貯蔵容器二重梱包物の表面の温度を測定した結果（図 7.1.6 参照）、最高値は 57 °C であり、また、これらのステンレス缶（4 本）及び当該ステンレス缶の今後 10 年を見通しても容器表面温度の上昇は約 1 °C 程度であると評価（添付 7.1.3 参照）されており、一重目の樹脂製の袋の引張りによる損傷検証試験の範囲にある。貯蔵棚の内部（床部）の温度は約 35 °C であり、過去の試験結果から当該温度が樹脂製の袋の熱劣化に及ぼす影響は小さいことが分かっている。よって、現状の樹脂製の袋の交換基準（集積熱量 7 kWd）での管理は妥当である。
- ・ ステンレス缶表面に錆が認められたことから、紙やすりを貼り付けて錆を模擬したステンレス缶をグローブボックスからのバッグアウトと同様な方法によって引き出し、その際に発生する傷の状況を確認した。その結果、一重目の樹脂製の袋に細かな擦り傷は発生するが、破損までには至らなかった（図 7.1.5、添付 7.1.1 参照）。

ステンレス缶の温度が高いこと、缶表面に錆があったことから、それらにより樹脂製の袋に穴が発生するかどうかの検証を実施した。その結果、穴の発生に至らないことを確認した。

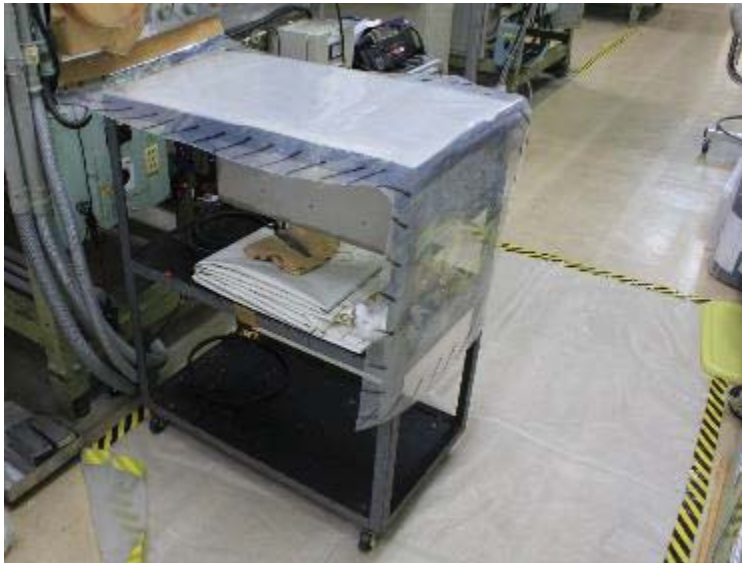
粉末調整室(A-103)で使用していた作業台

- ・ バッグイン・バッグアウト作業中に用いる作業台上の養生（エアキャップ四重及び厚さ 3 mm のゴム板）や作業台の縁部及び角部の養生は、一重目の樹脂製の袋の損傷に対して更なる改善の余地がある。

粉末調整室(A-103)で使用していた作業台上に緩衝材が敷かれていたが、作業台の端部・角部は覆われていなかった。

- ・ 作業台の上部、縁部及び角部の養生方法をより効果的なものに見直す。
- ・ 一重目の樹脂製の袋の損傷の防止、損傷の早期発見、汚染の早期発見、汚染時の汚染拡大防止の観点から、ホールドポイントの設定を含めマニュアルを見直す。
- ・ 貯蔵容器の温度の情報など、現場の安全確保のために必要な情報を適切に伝達できるように、情報伝達方法・教育方法を見直す。
- ・ マニュアルの記載事項やホールドポイントの遵守を徹底するために、作業指示方法を見直すとともに、効果的な教育・訓練方法を検討する。
