核燃料サイクル工学研究所 プルトニウム燃料第二開発室の 管理区域内における汚染について

平成31年3月13日

国立研究開発法人日本原子力研究開発機構

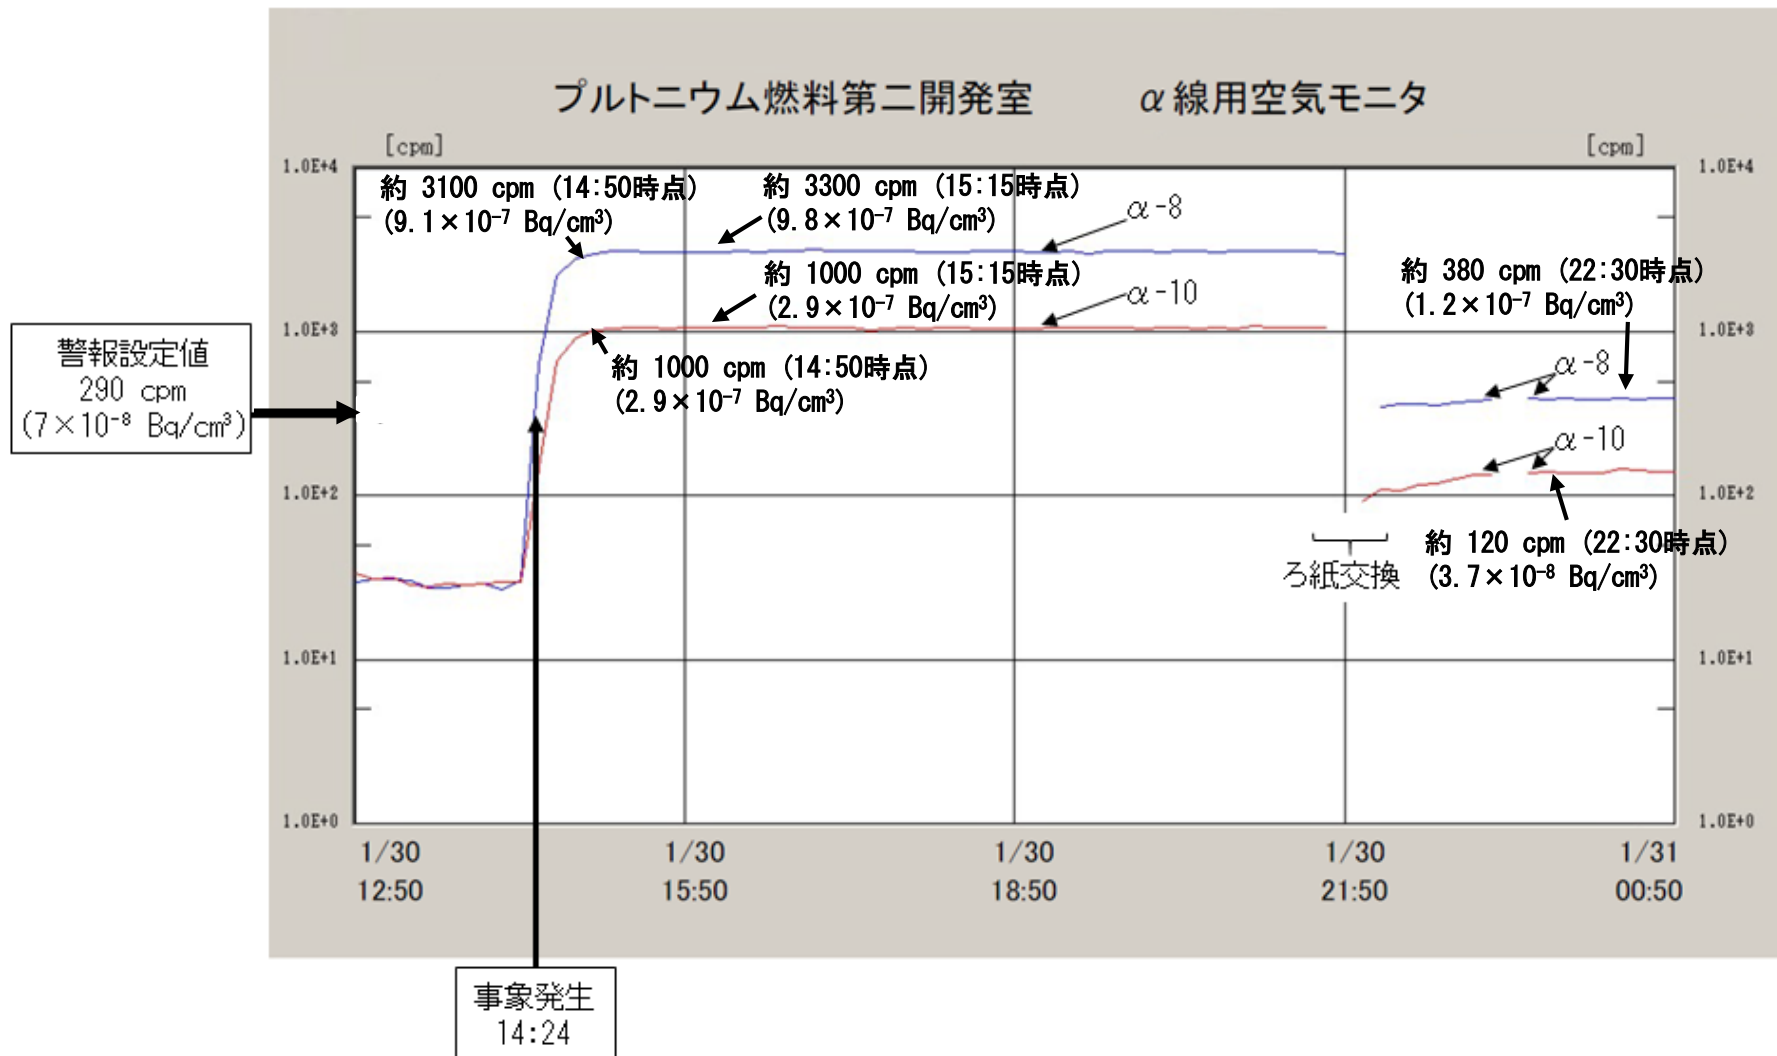
α線用空気モニタ(α-8、α-10)指示値のトレンド

- 1月30日 事象発生時に、 α 線用空気モニタ($\alpha-8$ 、 $\alpha-10$)の指示値が約3100 cpm及び約1000 cpm(1週間の平均濃度として評価した値でそれぞれ $9.1 \times 10^{-7} \text{Bq/cm}^3$ 、 $2.9 \times 10^{-7} \text{Bq/cm}^3$)に上昇(警報設定値: $7 \times 10^{-8} \text{Bq/cm}^3$)
- その後は安定し、ほとんど変動がない状態($\alpha-8$: $9.8 \times 10^{-7} \text{Bq/cm}^3$ 、 $\alpha-10$: $2.9 \times 10^{-7} \text{Bq/cm}^3$)を継続
- 同日21時45分頃、 α 線用空気モニタ($\alpha-8$ 、 $\alpha-10$)のろ紙を交換した結果、指示値が約380 cpm及び約120 cpmまで低下
- α 線用空気モニタ($\alpha-8$ 、 $\alpha-10$)のろ紙及びエアスニファ(A/S-47、A/S-48、A/S-49、A/S-50、A/S-51、A/S-52)のろ紙を交換し測定した結果、最大で $3.0 \times 10^{-6} \text{Bq/cm}^3$ (A/S-49)を確認

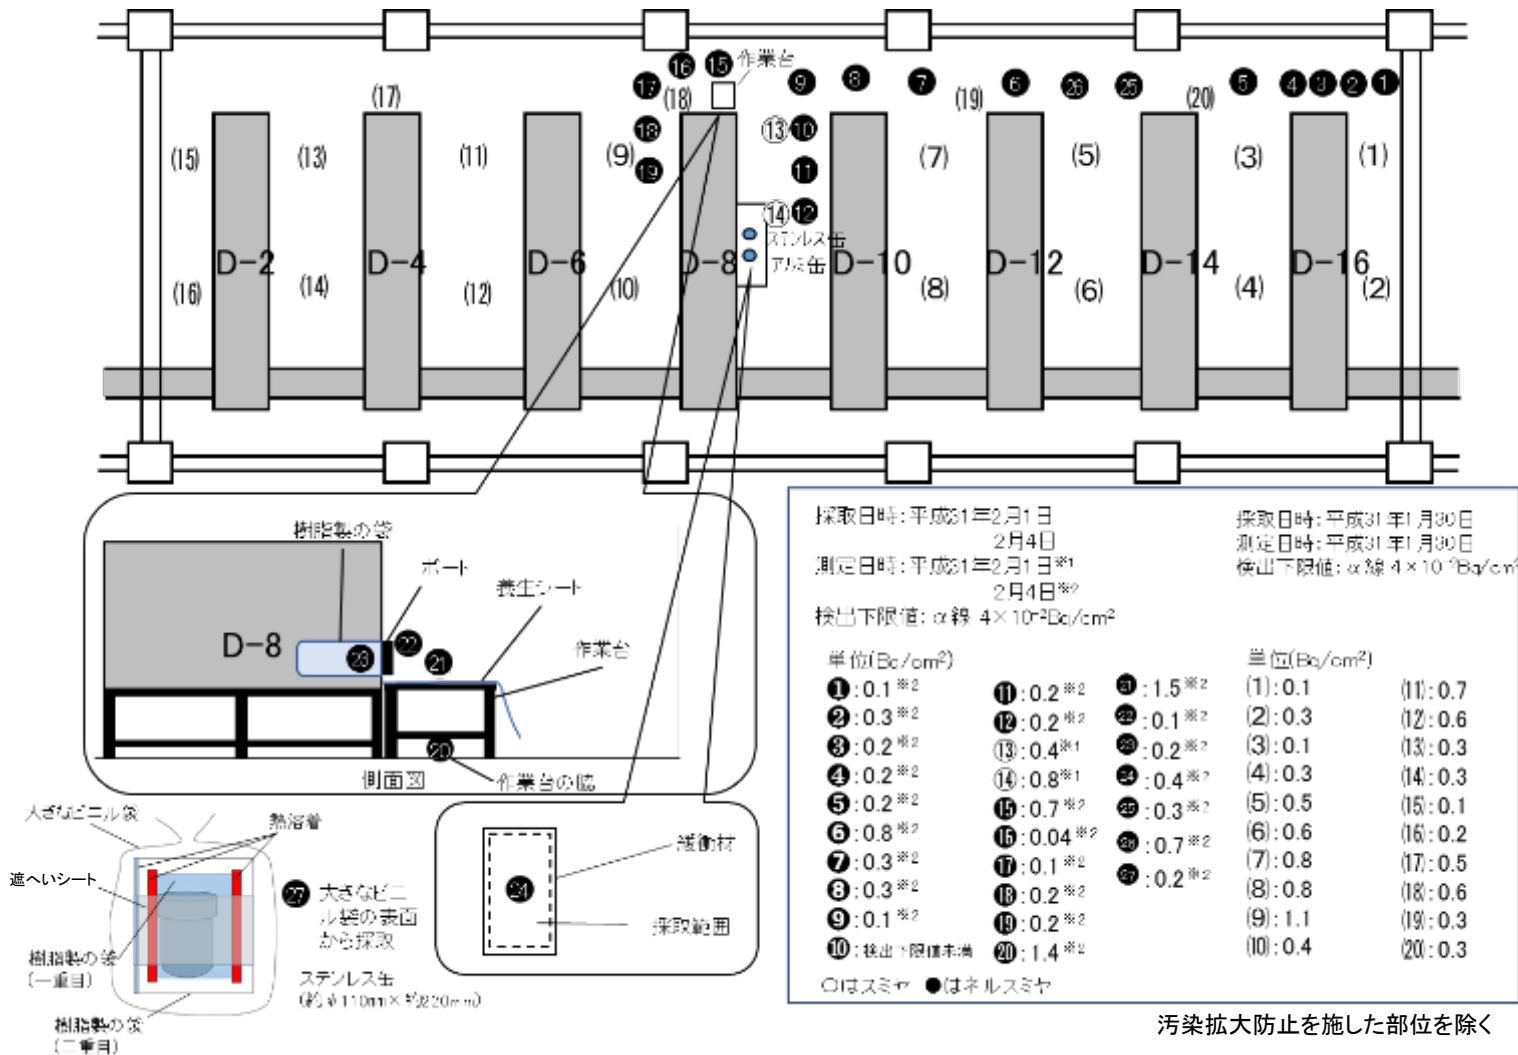
粉末調整室(A-103)の床面の汚染検査の結果(2月4日 17時現在)

粉末調整室(A-103)の床面、作業台等の汚染検査(スミヤ法)の結果、汚染拡大防止措置を施した部位を除き、最大で $1.5\text{Bq}/\text{cm}^2$ (α 線)(作業台上)を確認した。

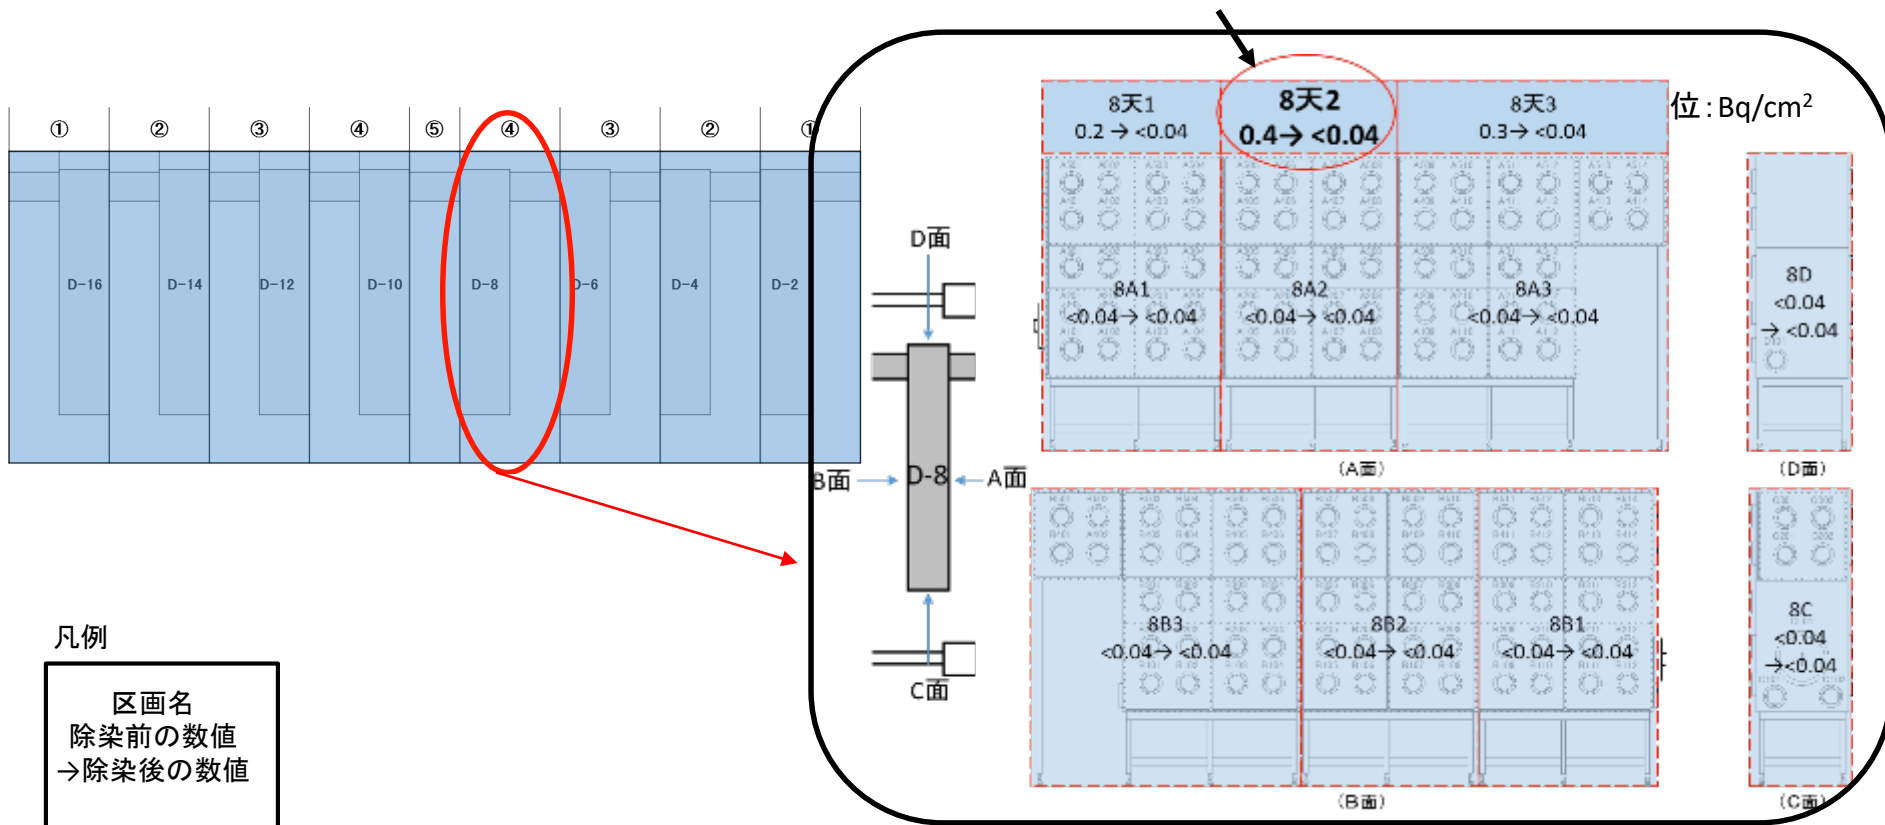
粉末調整室(A-103)のグローブボックス外表面の除染前後の表面密度

- 粉末調整室(A-103)内の全てのグローブボックス外表面の除染作業を行った。
- 機器類の一部において拭き残しが生じる可能性がある箇所については、ビニルシートで養生した。
- これらの結果、全ての区画において管理目標値($0.04\text{Bq}/\text{cm}^2$)以下であることを確認した。

除染前のグローブボックス外表面における表面密度の最大値であった区画

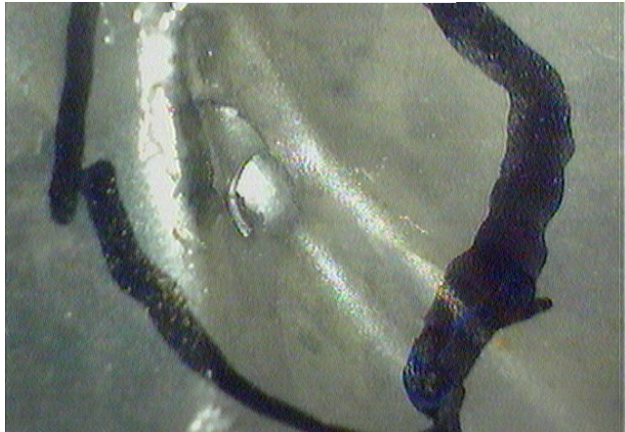
直径約5mmの穴を確認
拡大図(撮影日:2月6日)

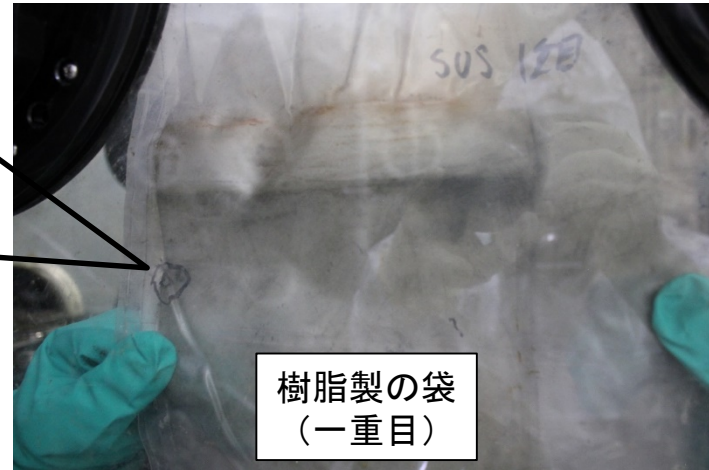
樹脂製の袋
(一重目)

ステンレス缶
(直径:約φ11cm、高さ:約22cm)

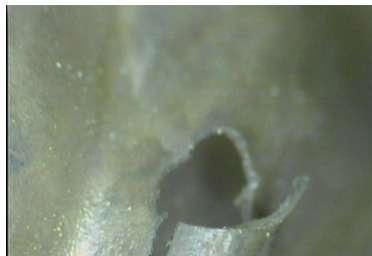
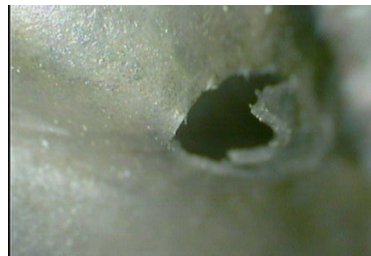
別角度から撮影した穴

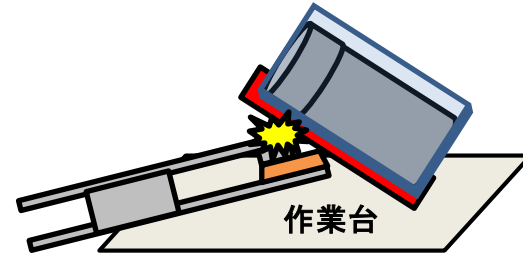
パターン1-1

熱溶着装置先端部との接触試験結果(1)

試験による穴
(約6.65mm)

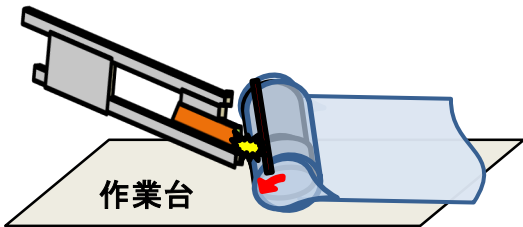
パターン1-3

熱溶着装置先端部との接触試験結果(2)

試験による穴
(約4.90mm)

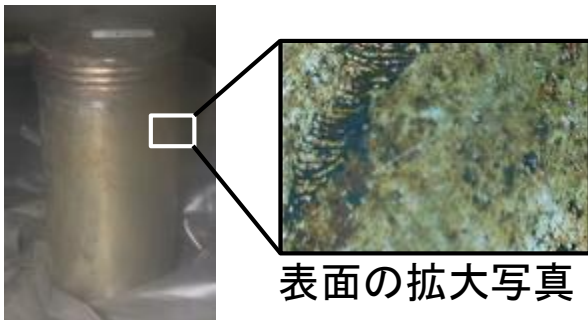
ステンレス缶の錆の状況
