核燃料サイクル工学研究所プルトニウム燃料第二開発室の  
管理区域内における汚染について（第 3 報）

## 原子力施設故障等報告書

件名	核燃料サイクル工学研究所プルトニウム燃料第二開発室の管理区域内における汚染について（第 3 報）
事象発生の日時	発生日時 平成 31 年 1 月 30 日（水）14 時 24 分 法令報告事象と判断した日時 平成 31 年 1 月 30 日（水）15 時 22 分
事象発生の場所	プルトニウム燃料第二開発室 粉末調整室（A-103）（管理区域）
事象発生の原子力施設名称	国立研究開発法人日本原子力研究開発機構 核燃料サイクル工学研究所 プルトニウム燃料第二開発室
事象の状況	<p>平成 31 年 1 月 30 日、プルトニウム燃料第二開発室粉末調整室（A-103）において、核燃料物質を収納している金属製の貯蔵容器 2 本（アルミニウム製のものとステンレス鋼製のもの（以下「ステンレス缶」という。)) をそれぞれ二重に梱包している樹脂製の袋の交換作業中に、ステンレス缶を梱包している二重目の樹脂製の袋表面等から汚染が検出されるとともに、14 時 24 分、粉末調整室（A-103）に設置された <math>\alpha</math> 線用空気モニタ（<math>\alpha</math>-8）警報が吹鳴した。また、14 時 27 分、粉末調整室（A-103）に設置された <math>\alpha</math> 線用空気モニタ（<math>\alpha</math>-10）警報が吹鳴した。</p> <p>粉末調整室（A-103）における空气中放射性物質の濃度については、<math>\alpha</math> 線用空気モニタ（<math>\alpha</math>-8 及び <math>\alpha</math>-10）の指示値（約 3100 cpm 及び約 1000 cpm）から 1 週間の平均濃度として評価した濃度がそれぞれ <math>9.1 \times 10^{-7}</math> Bq/cm<sup>3</sup>、<math>2.9 \times 10^{-7}</math> Bq/cm<sup>3</sup> に上昇し、警報設定値（約 290 cpm から 1 週間の平均濃度として評価した濃度 <math>7 \times 10^{-8}</math> Bq/cm<sup>3</sup>）を超え、警報が吹鳴した。その後は安定し、ほとんど変動がない状態が継続した。これらの値は、モニタ指示値（単位：cpm）から 1 週間の平均濃度として評価しているものであるが、法令に定める放射線業務従事者の呼吸する空气中濃度限度（プルトニウム-238（不溶性の酸化物以外の化合物）：三月間における平均濃度 <math>7 \time

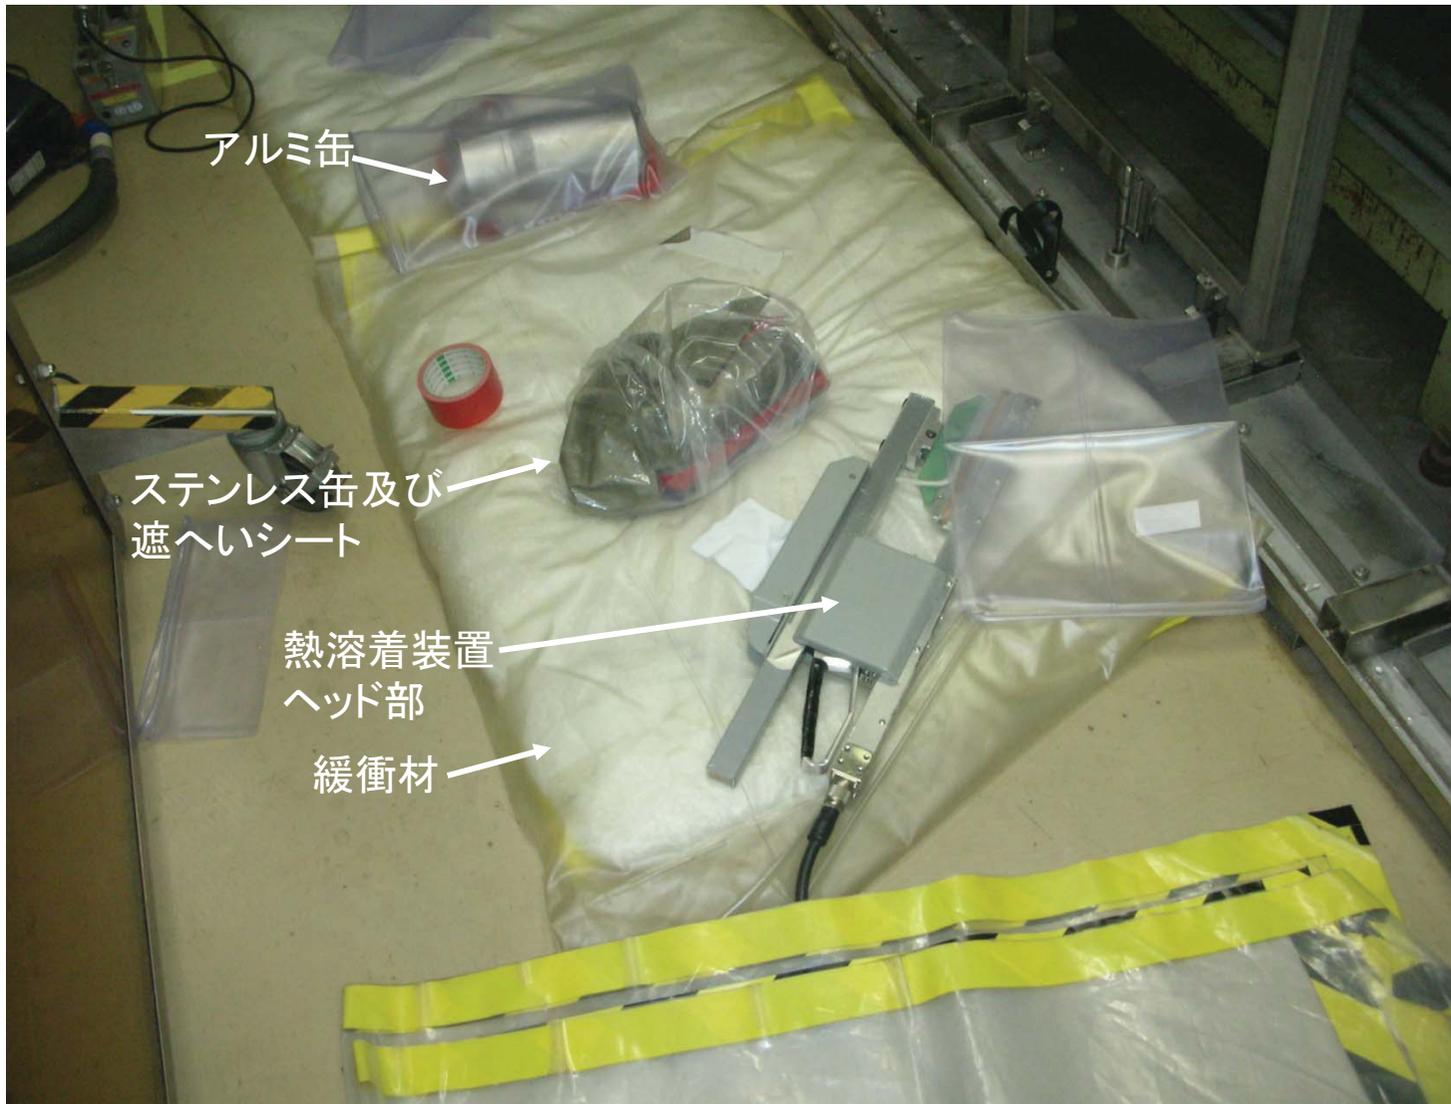
図4.2.5 事象発生後の貯蔵容器の保管状態

(平成31年1月30日 21時40分頃 撮影)

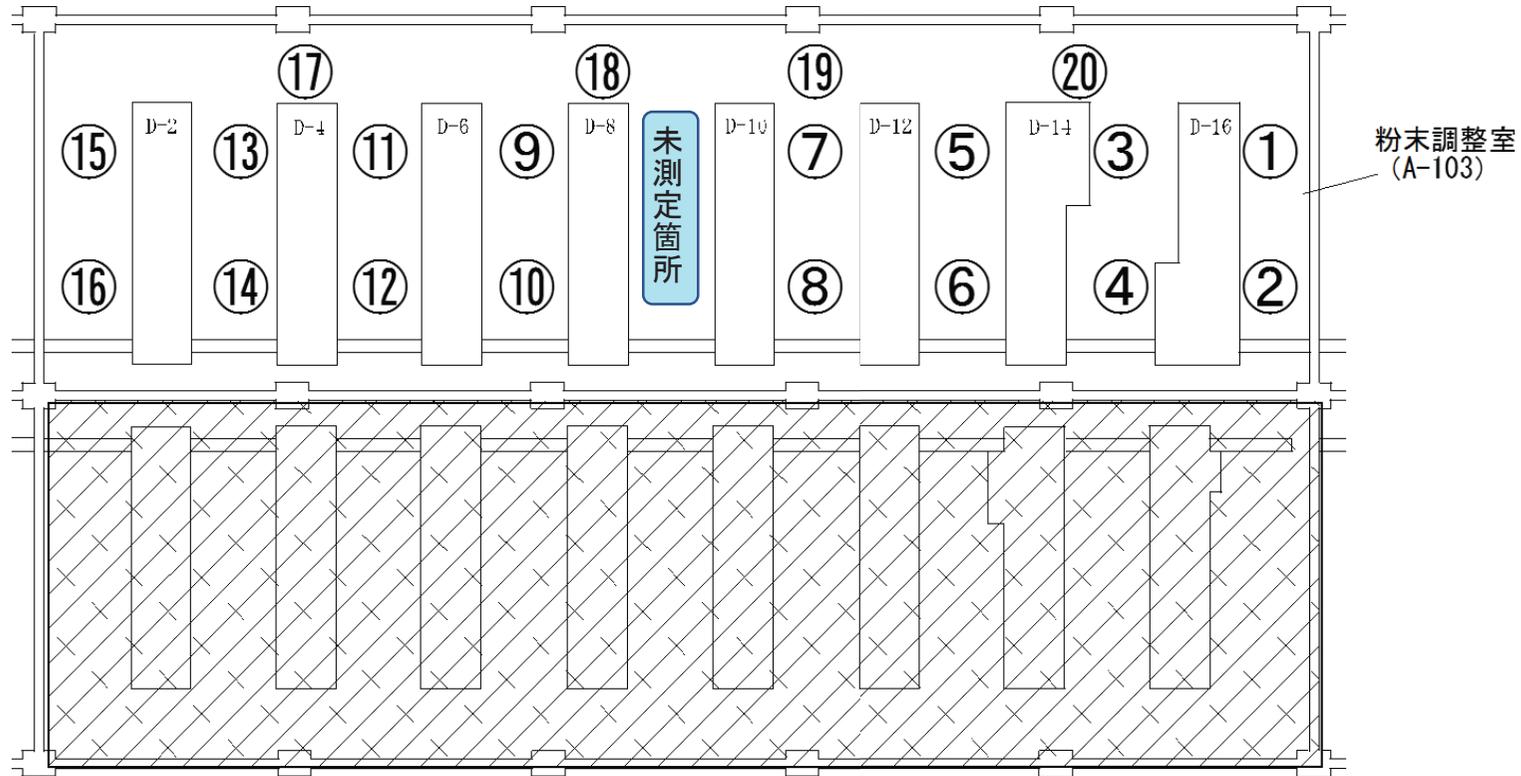
図4.2.9 粉末調整室(A-103)の床面のスミヤ測定結果

測定結果: 最大 1.1 Bq/cm<sup>2</sup>検出下限値: α線 4×10<sup>-2</sup> Bq/cm<sup>2</sup>

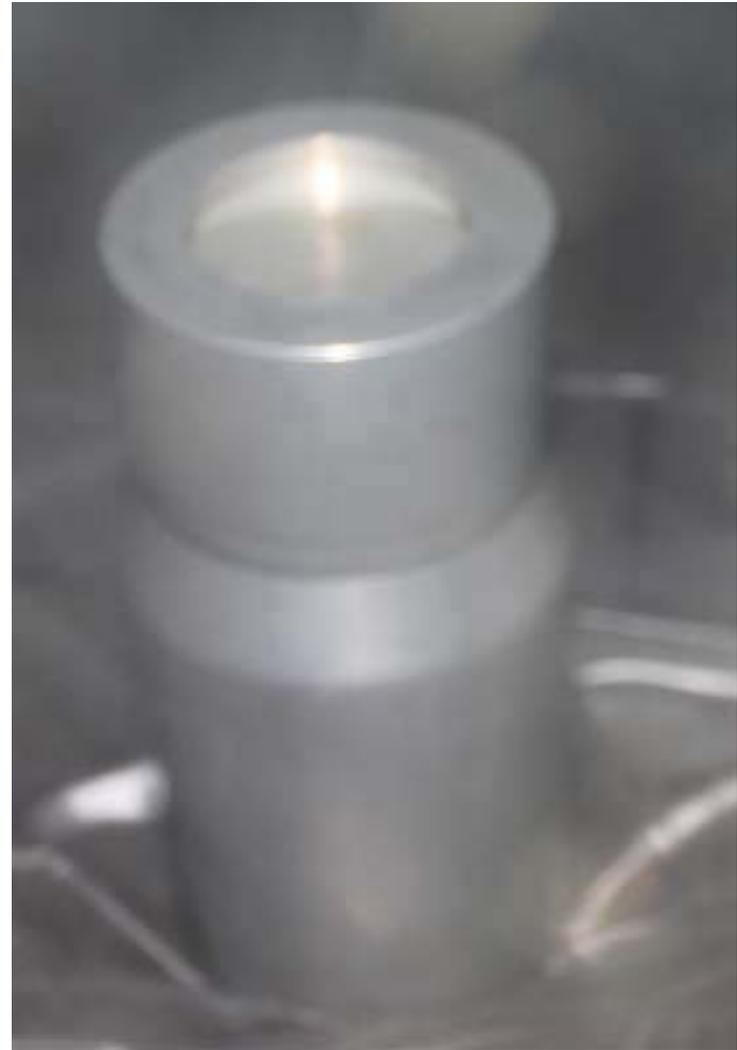
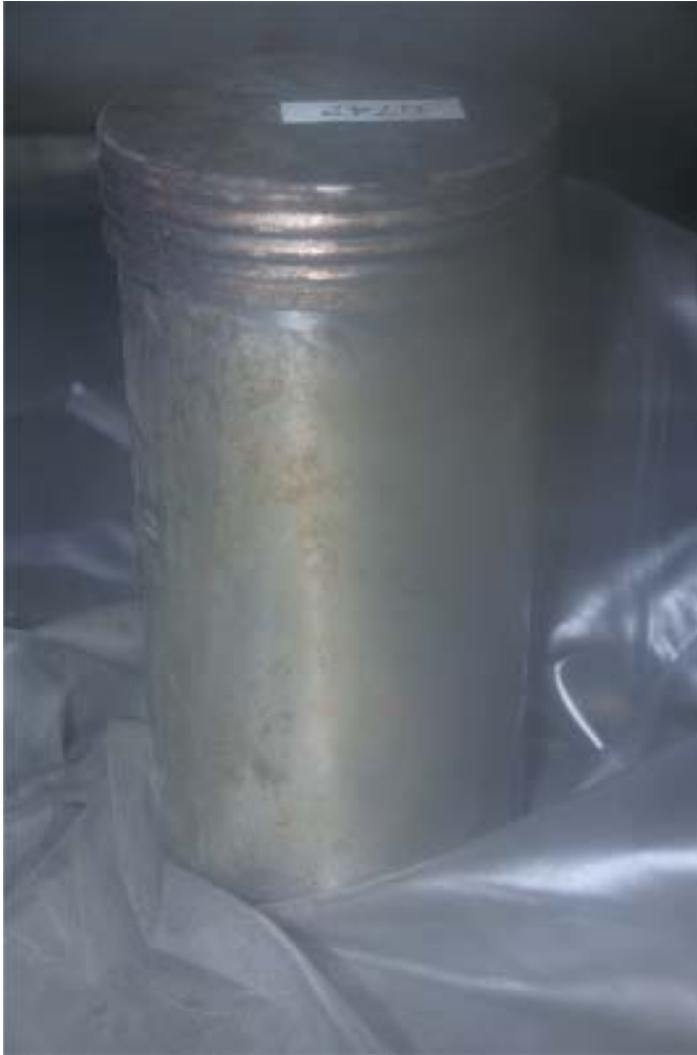
図6.1.2 グローブボックスNo.D-8にバッグインしたステンレス缶及びアルミ缶

グローブボックス No. D-8 にバッグインしたステンレス缶の表面積の半分をネルスミヤにより拭き取り、それを非破壊分析装置 (熱外中性子測定装置 (ENMC) 及び高純度ゲルマニウム検出器 (HRGS)) で測定し、ネルスミヤに付着した汚染物質の量を求めた。その値から、ステンレス缶の表面積及びネルスミヤによる拭き取り効率を考慮し、当該ステンレス缶表面全体に付着していた汚染物質の量を約 30 mgPu と評価した (図 7.2.2 参照)。

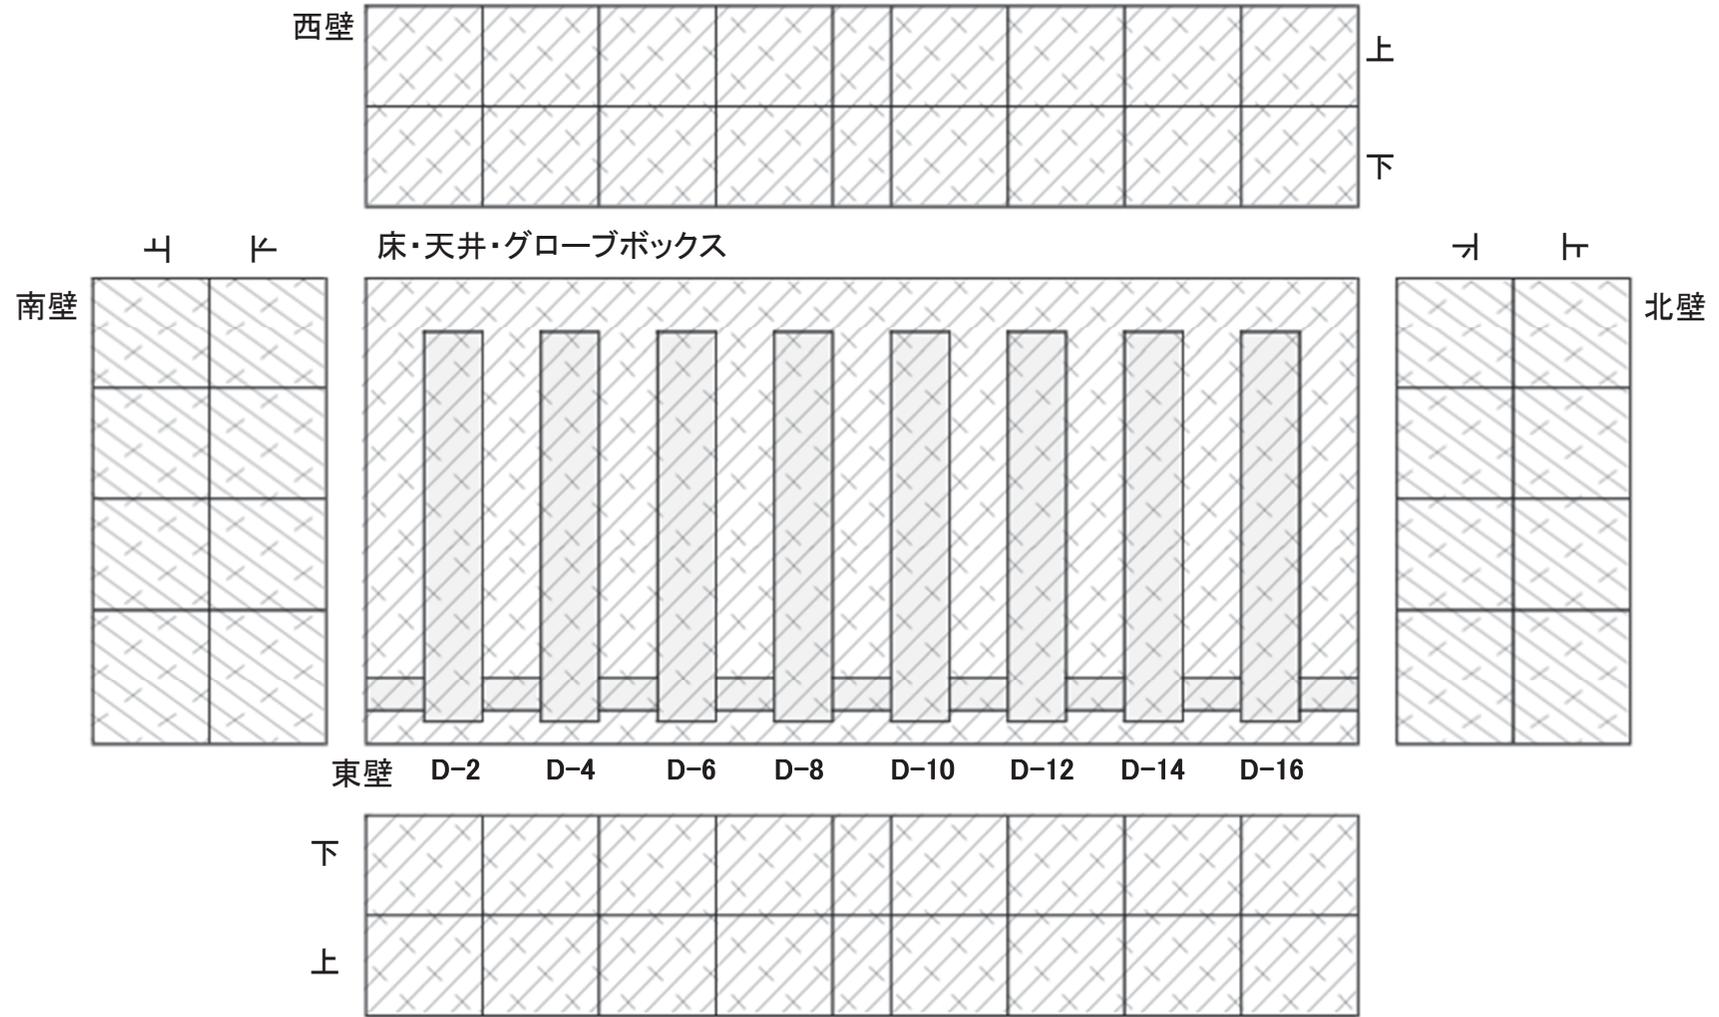
図6.5.1 粉末調整室(A-103)の立入制限区域解除に係るスミヤ測定結果

採取日時:平成31年2月20日 13時43分～  
 平成31年2月20日 15時39分  
 採取場所:上記図面(網掛部)に示す(424点)  
 測定日時:平成31年2月20日 16時21分  
 測定結果:全て管理目標値以下  
 管理目標値:α線  $4 \times 10^{-2}$  Bq/cm<sup>2</sup>  
 検出下限値:α線  $4 \times 10^{-2}$  Bq/cm<sup>2</sup>

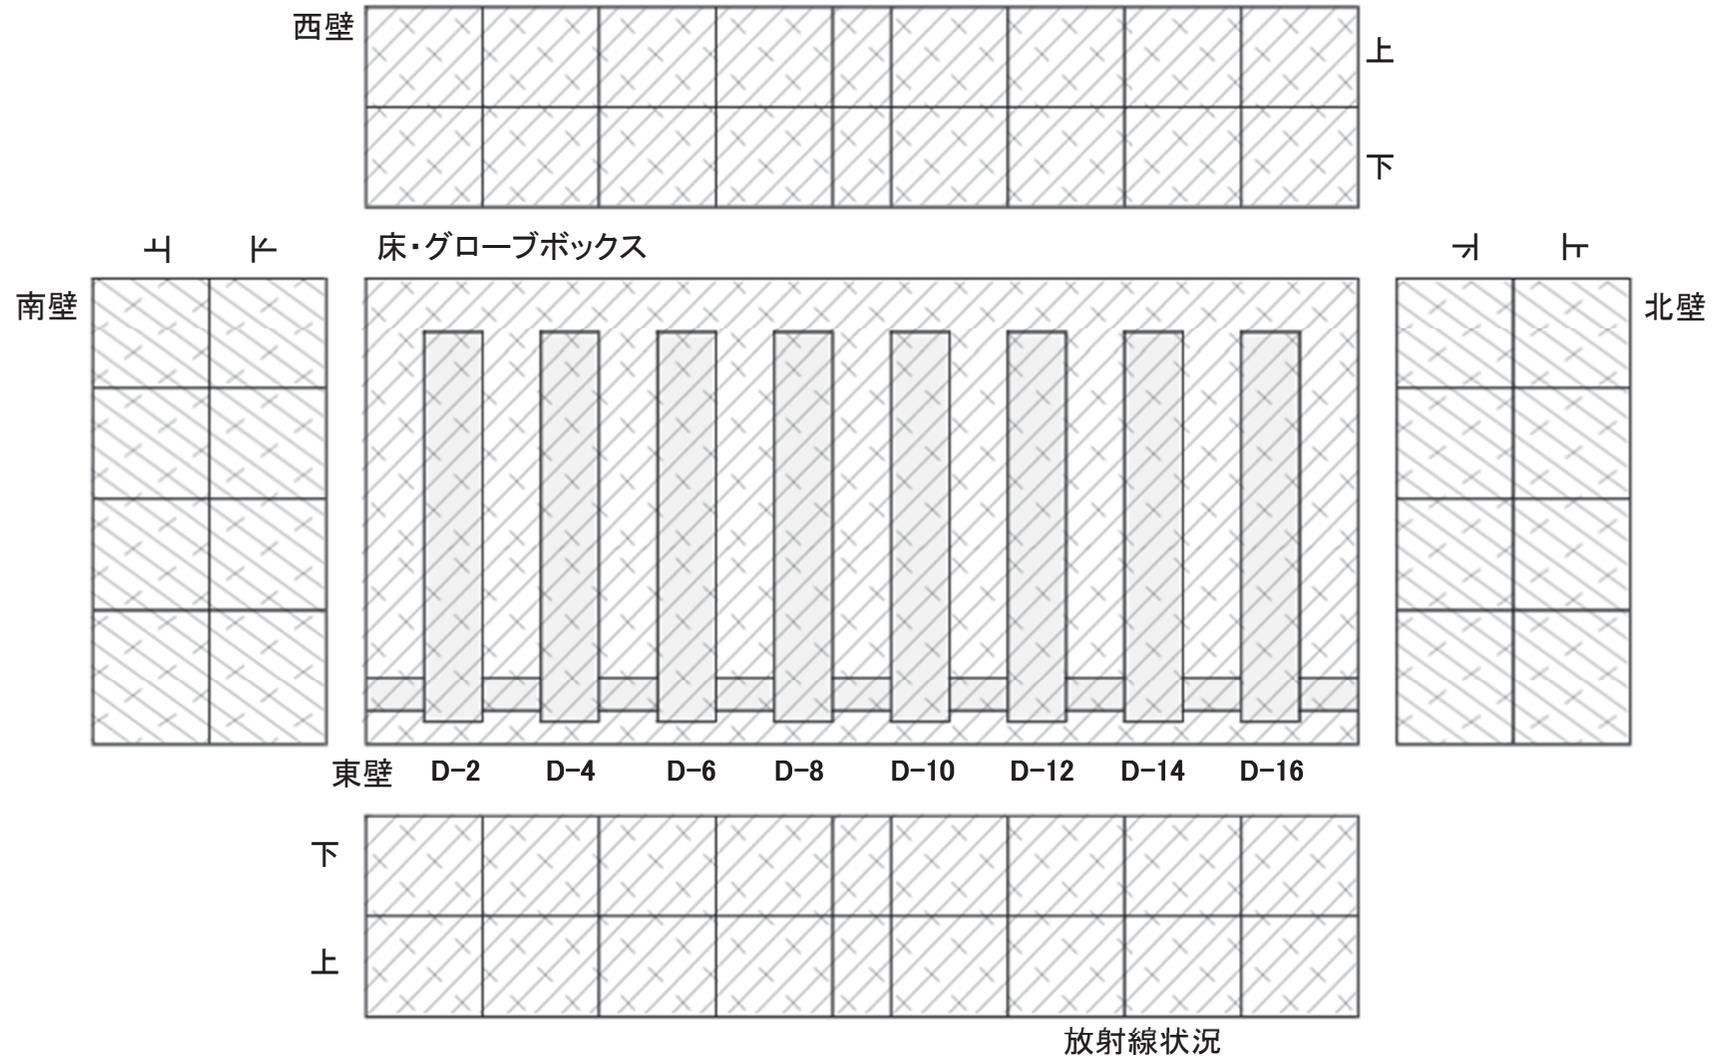
図6.5.2 粉末調整室(A-103)の立入制限区域解除に係るダイレクトサーベイ測定結果

測定日時: 平成31年2月20日9時30分～  
 平成31年2月20日15時39分  
 採取場所: 上記図面(網掛部)に示す  
 測定結果: 全て管理目標値以下  
 管理目標値:  $\alpha$ 線  $4 \times 10^{-2}$  Bq/cm<sup>2</sup>  
 検出下限値:  $\alpha$ 線  $4 \times 10^{-2}$  Bq/cm<sup>2</sup>

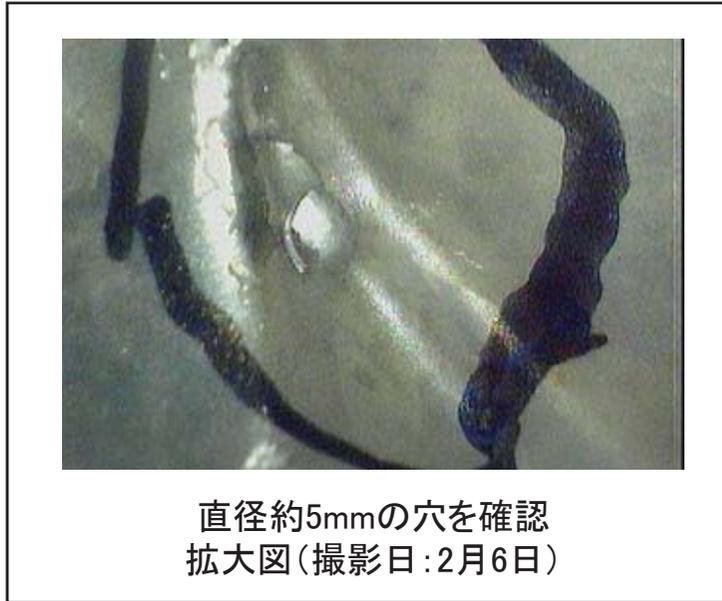
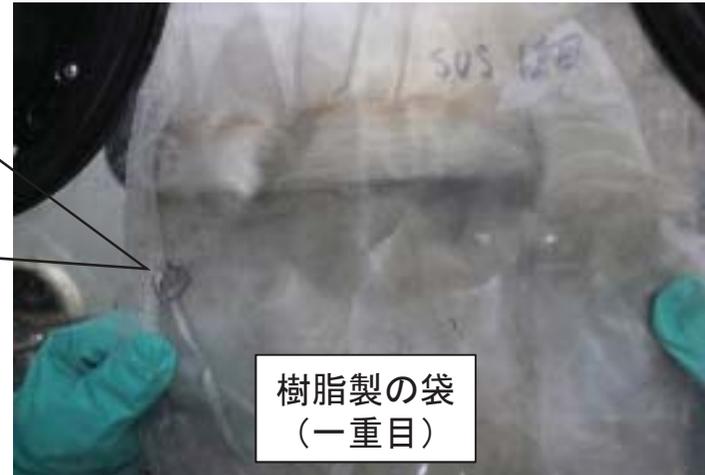
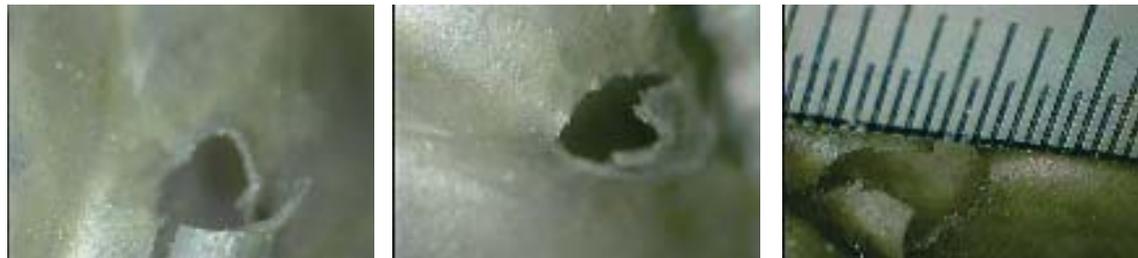
図7.1.1 ステンレス缶の一重目の樹脂製の袋の観察結果

- ① 一重目の樹脂製の袋に穴が開いたことに気付かずにバッグアウト作業を継続した原因について、聞き取り調査、作業の再現調査等から以下のとおり整理した。
- ・ 「7.1.2 項」で述べた通り、バッグアウト作業において、一重目の樹脂製の袋に穴が開いた可能性が高いが、作業員は、一重目の樹脂製の袋を破損させたことに気付いておらず、その後もステンレス缶一重梱包物の取扱いを継続した。

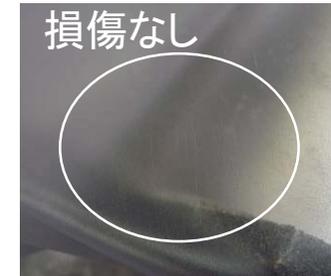
図7.1.5 熱と錆による一重目の樹脂製の袋の破損への影響

- ・ 一重目の樹脂製の袋に対する温度の影響を調べるために、当該ステンレス缶の表面温度と重量を模擬した条件（約 70 °C）で、一重目の樹脂製の袋の端部を把持し、引張荷重をかけた損傷検証試験を実施したところ、傷や損傷の発生はなかった。また、これよりも高い温度（約 80 °C、約 90 °C）における同様の損傷検証試験でも傷や損傷の発生はなかった（図 7.1.5、添付 7.1.2 参照）。
- ・ 貯蔵中の貯蔵容器を対象に、発熱量が高いステンレス缶 4 本を選定し、貯蔵容器二重梱包物の表面の温度を測定した結果（図 7.1.6 参照）、最高値は 57 °C であり、また、これらのステンレス缶（4 本）及び当該ステンレス缶の今後 10 年を見通しても容器表面温度の上昇は約 1 °C 程度であると評価（添付 7.1.3 参照）されており、一重目の樹脂製の袋の引張りによる損傷検証試験の範囲にある。貯蔵棚の内部（床部）の温度は約 35 °C であり、過去の試験結果から当該温度が樹脂製の袋の熱劣化に及ぼす影響は小さいことが分かっている。よって、現状の樹脂製の袋の交換基準（集積熱量 7 kWd）での管理は妥当である。
- ・ ステンレス缶表面に錆が認められたことから、紙やすりを貼り付けて錆を模擬したステンレス缶をグローブボックスからのバッグアウトと同様な方法によって引き出し、その際に発生する傷の状況を確認した。その結果、一重目の樹脂製の袋に細かな擦り傷は発生するが、破損までには至らなかった（図 7.1.5、添付 7.1.1 参照）。

ステンレス缶の温度が高いこと、缶表面に錆があったことから、それらにより樹脂製の袋に穴が発生するかどうかの検証を実施した。その結果、穴の発生に至らないことを確認した。

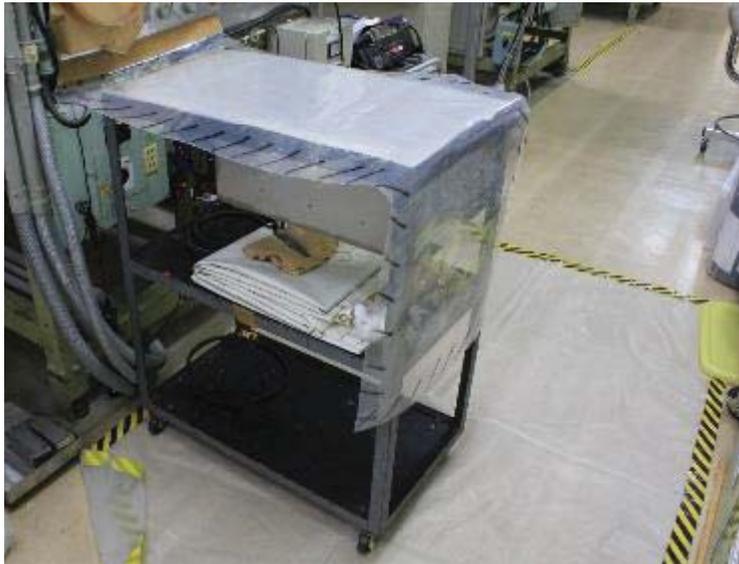
粉末調整室(A-103)で使用していた作業台

- A. バッグイン・バッグアウト作業中に用いていた作業台上の養生（エアキャップ四重及び厚さ 3 mm のゴム板）や作業台の縁部及び角部の養生は、一重目の樹脂製の袋の損傷に対する防止効果の観点で更なる改善の余地がある。
- B. バッグイン作業においてグローブボックス内で樹脂製の袋をハサミで切断する際に、樹脂製の袋の弛みなどにより視認性が悪くなった場合に、誤った場所を切断することにより樹脂製の袋を損傷し汚染を拡大するおそれがあるが、その視認性をよくするための注意事項が基本動作マニュアルには記載されていない。

粉末調整室(A-103)で使用していた作業台上に緩衝材が敷かれていたが、作業台の端部・角部は覆われていなかった。

- a. バッグイン・バッグアウト作業において、樹脂製の袋に収納された貯蔵容器と作業台の接触により樹脂製の袋が破れることを防止するため、搬出入ポート前に作業台を設置した後、作業台の上面（縁・角部を含む。）が十分な弾力性を有する緩衝材で覆われていることを確認することを基本動作マニュアルに記載する。
- b. バッグイン作業において、グローブボックス内で樹脂製の袋をハサミで切断する際に、誤った位置を切断しないようにするため、袋の弛みを延ばして熱溶着部の位置を確認した上で切断することを基本動作マニュアルに記載する。
- c. バッグアウト作業において、グローブボックスから貯蔵容器を作業台上に引き出し、シワを伸ばした後、作業員は手部及び樹脂製の袋を汚染検査し、異常がなければ樹脂製の袋全体の外観を確認することを基本動作マニュアルに記載する。
- d. 貯蔵容器の温度、放射線量の情報など、バッグイン・バッグアウト作業を安全に行うために必要な情報を作業前に伝達することについて基本動作マニュアルに記載する。
- e. チェックシートを用いてホールドポイントを確認することを基本動作マニュアルに記載する。
- f. グローブボックスへの樹脂製の袋の取付作業、バッグイン・バッグアウト作業終了後、汚染がないことを確実にするため、作業台の上及び床養生用ビニルシートについて、汚染が検出されない場合でも念のためアルコールなどで湿らせた紙タオルで拭き取ることを基本動作マニュアルに記載する。
