核燃料サイクル工学研究所  
プルトニウム燃料第二開発室の  
管理区域内における汚染に関する  
その後の対応について

令和元年7月31日

国立研究開発法人日本原子力研究開発機構

## Pu-2汚染事象の概要

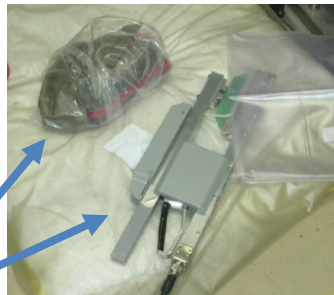
汚染発生原因となった貯蔵容器梱包物(ステンレス缶)  
熱溶着装置(先端部)

- 現場状況の詳細調査を実施し、汚染発生原因となったステンレス缶を包蔵した樹脂製の袋をマイクロスコップにより検査した結果、一重目の樹脂製の袋に約5mmの穴を確認した。
- この原因調査として、要因分析や作業員からの聞き取りによる確認を実施した結果、「搬出作業中に熱溶着装置の先端部(非加熱部)に袋を接触させた可能性が高い」ことが判明した。
- また、当該グローブボックスは従来から粉末系の核燃料物質を取り扱って汚れていたことから、貯蔵容器表面に粉末状の核燃料物質が付着(汚染)していたことが判明した。

- 他の核燃料物質の貯蔵容器の保管状況を確認した(3月25日完了)。
- 貯蔵容器搬出時に容器表面の汚染ふき取りをルール化した(4月26日完了)。
- 汚染事象発生防止に向けた取り組みを実施した。今後、貯蔵容器の削減を進める(Pu-3への集約化)。
- 作業員の早期退出を基本原則としてガイドラインに明確化した。
- 再発防止に向けた水平展開を機構大で実施している。
- 文部科学大臣指示(4月)を受け、理事長を中心とした経営層が責任を持って過去の事故等の教訓を活かしていないことに対する根本的な要因の洗い出し及び対策検討を行い、ボトムアップの改善活動の進め方とともに、文科省に報告する。
- 原子力規制委員会(令和元年6月26日)にて法令報告に対する評価及び今後の対応が附議され、了承された。
- 今後、対策が実効的な対応となるよう実施状況を確認するとともに、検討課題についても継続的に改善を進め、機構の保安活動について不断の改善と一層の向上を図っていく。
