JMTR（材料試験炉）二次冷却系統の冷却塔倒壊について

## 原子力施設故障等報告書

件名	JMTR（材料試験炉）二次冷却系統の冷却塔倒壊について
事象発生の日時	確認日時 令和元年 9 月 9 日（月） 7 時 40 分頃 法令報告と判断した日時 令和元年 9 月 9 日（月） 13 時 30 分
事象発生の場所	JMTR 二次冷却系統冷却塔（非管理区域）
事象発生の原子力施設名称	国立研究開発法人日本原子力研究開発機構 大洗研究所（北地区） JMTR 施設
事象の状況	<p>JMTR の二次冷却系統冷却塔（以下「冷却塔」という。）は、原子炉運転中において一次冷却系統から熱交換器を介して受けた熱を大気に放散するための設備である。冷却塔は、No. 1～No. 4 の 4 基のセルから構成され、昭和 43 年に建設された。現在の冷却塔は、平成 10 年から平成 11 年にかけて、当時主構造材の腐食、アンカーボルトの減肉・腐食が確認されたためセル塔体部、ファンスタック部及びアンカーボルトの更新を行った後、平成 20 年には耐用年数の長期化を図るためセル塔体部のトップデッキ及びファンスタック部材を木製から FRP 製に更新したものである。事象発生時、二次冷却系統は停止しており、冷却塔のスレート外壁の補修を目的として、令和元年 9 月 5 日～令和元年 9 月 13 日の予定で補修作業を実施するため冷却塔の東側に仮設足場を設置していた。仮設足場は、台風に備え防風ネットの取外し、固定強化のための斜材取付け等の対策を施していた。</p> <p>大洗研究所には気象観測塔及び気象観測露場があり、気象状況を常時観測している。令和元年 9 月 9 日（月）4 時頃から強い風が吹き始め、同日 6 時 50 分から 7 時 10 分までの間に、地上高 10m において最大瞬間風速 30.9m/s の東風、地上高 40m において最大瞬間風速 44.5m/s の東南東風が観測された。また、降水量は同日の降り始めから 8 時までで 59mm であった。なお、気象観測塔及び気象観測露場は、冷却塔の東側約 540m の位置にある。</p> <p>令和元年 9 月 9 日（月）7 時 40 分頃、請負作業員 3 名が交替勤務の引継ぎ前の安全確認のため JMTR 施設のパトロール中に、冷却塔の倒壊を確認した。なお、同日 6 時頃に行ったタンクヤードの現場確認時には冷却塔が倒壊していないことを目視で確認していたことから、冷却塔の倒壊時刻は、6 時頃から 7 時 40 分頃までの間と推定される。冷却塔は、東側から西側に向けて倒壊し、冷却塔に接続している 4 本の二次冷却系配管は、冷却塔と共に倒れて、立ち上がり部で 4 本とも破損が生じていることが確認された。倒壊に伴う負傷者の発生はなかった。倒

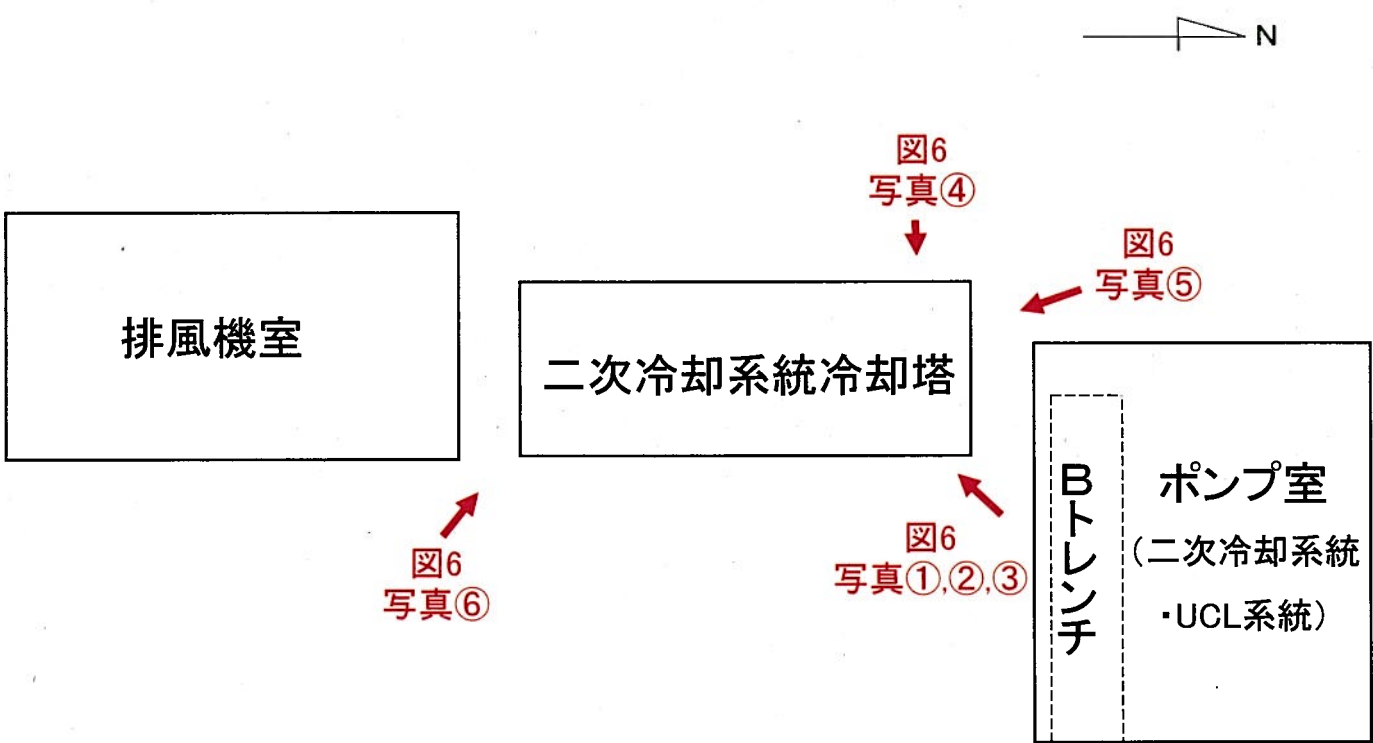
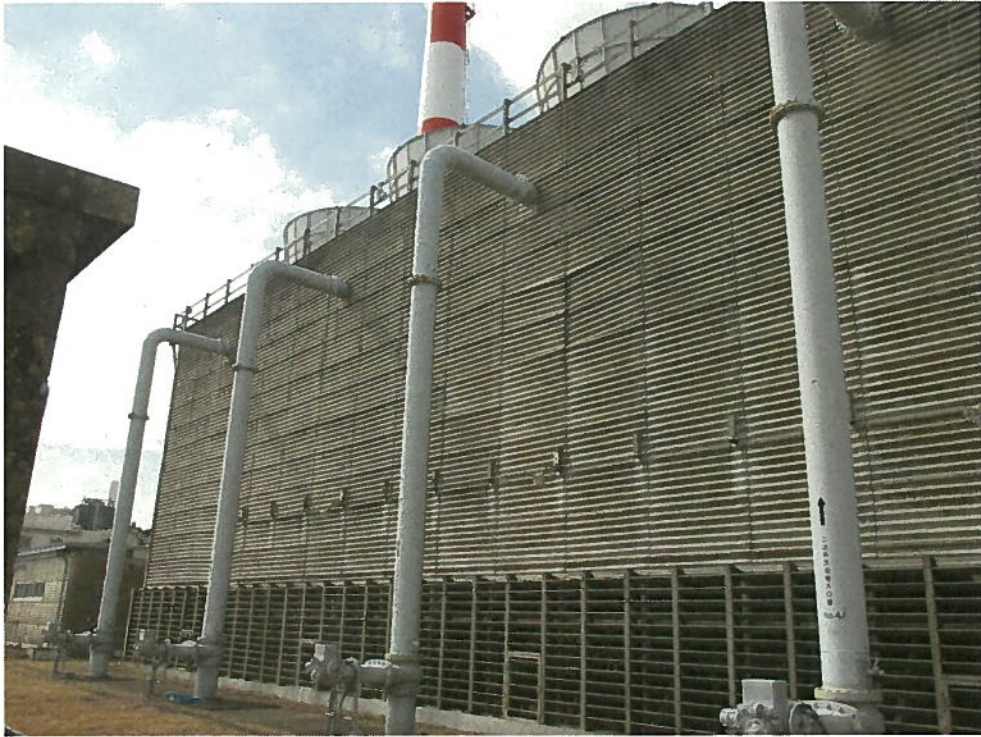
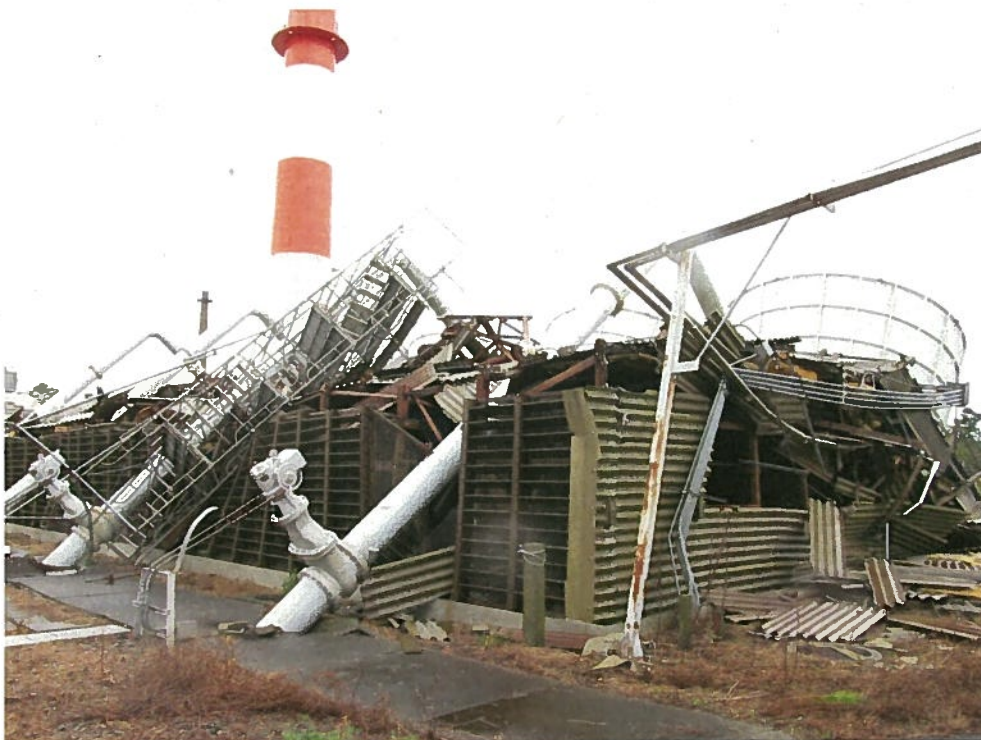
図6 二次冷却系統冷却塔の倒壊前と倒壊後の状況（2/4）

令和元年(2019年)9月9日(月)7時40分頃、請負作業員3名が交替勤務の引継ぎ前の安全確認のためJMTR施設のパトロール中に、冷却塔の倒壊を確認した(図6参照)。なお、同日6時頃に行ったタンクヤードの現場確認時には冷却塔が倒壊していないことを目視で確認していたことから、冷却塔の倒壊時刻は、6時頃から7時40分頃までの間と推定される。冷却塔は、東側から西側に向けて倒壊し、冷却塔に接続している4本の二次冷却系配管は、冷却塔と共に倒れて、立ち上がり部で4本とも破損が生じていることが確認された(図7参照)。倒壊に伴う負傷者の発生はなかった。倒壊した冷却塔の周辺について、放射線管理第2課員による線量当量率測定を実施した結果、全てバックグラウンド値であり、線量当量率に異常は認められなかった(図8参照)。また、ポンプ室(二次冷却系統・UCL(Utility Cooling Loop)系統)地下部(Bトレンチ内、非管理区域)にある二次冷却系配管のフランジ部からの水の漏えいを確認した(図9参照)。その時点で漏えい量は30~40L程度で、漏えい率は約150mL/分であった。漏えい水についてサンプリングを行い、放射線管理第2課員によるゲルマニウム半導体検出器を用いて測定した結果、検出されたのは天然放射性核種のみであり、異常は認められなかった(図10参照)。なお、二次冷却系統にはろ過水を使用し、防食剤を添加して水質管理している。漏えいを停止させるため、6.に示すとおり二次冷却系配管の水抜きを行い、水位を下げた。漏えいが停止するまでのフランジ部からの漏えい量は80~90L程度であった。なお、事象発生時、ポンプ室(二次冷却系統・UCL系統)に設置されている二次冷却系統の循環ポンプ4台及び補助ポンプ2台は全て停止していた。また、ポンプ室(二次冷却系統・UCL系統)に設置されているUCL系統の循環ポンプ3台のうち1台及び揚水ポンプ3台のうち2台によるUCL系統の運転を行っていた。事象発生後においてもこれらのポンプに異常はなく、冷却塔倒壊によるUCL系統の運転への影響はなかった。

写真① 倒壊前（平成30年2月16日撮影）

写真② 倒壊後（令和元年9月9日撮影）

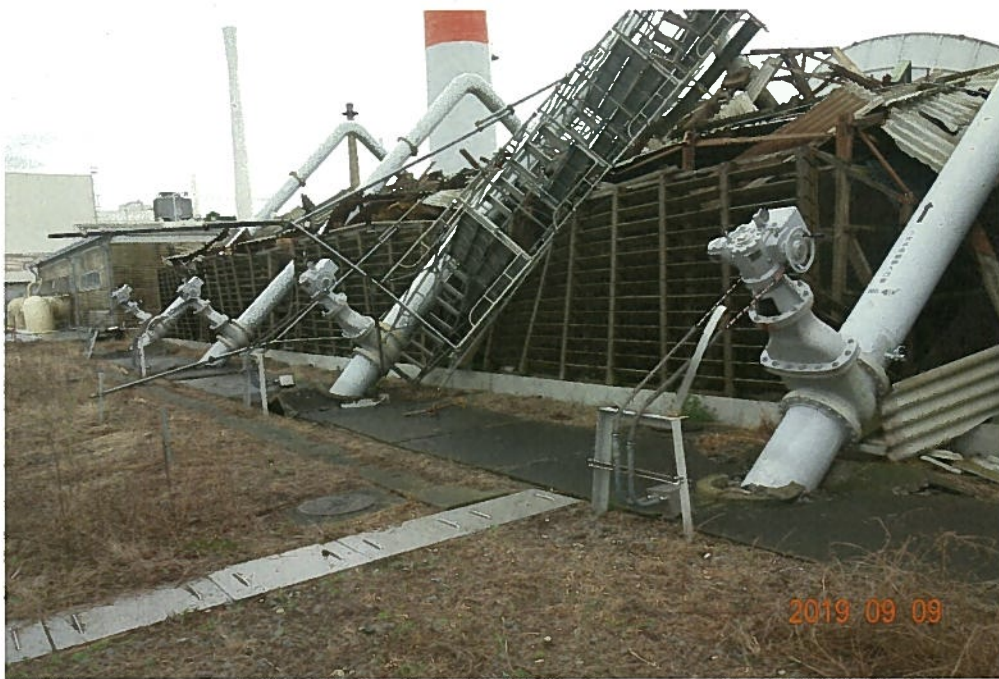
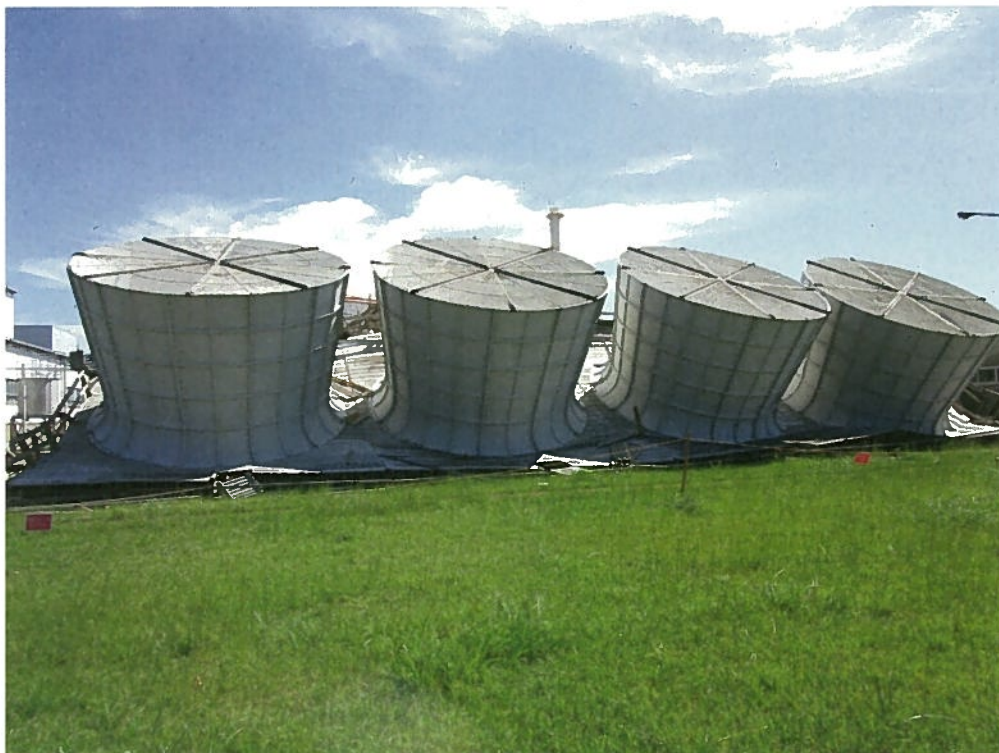
図6 二次冷却系統冷却塔の倒壊前と倒壊後の状況（3/4）

写真③ 倒壊後 東側（令和元年9月9日撮影）

写真④ 倒壊後 西側（令和元年9月12日撮影）

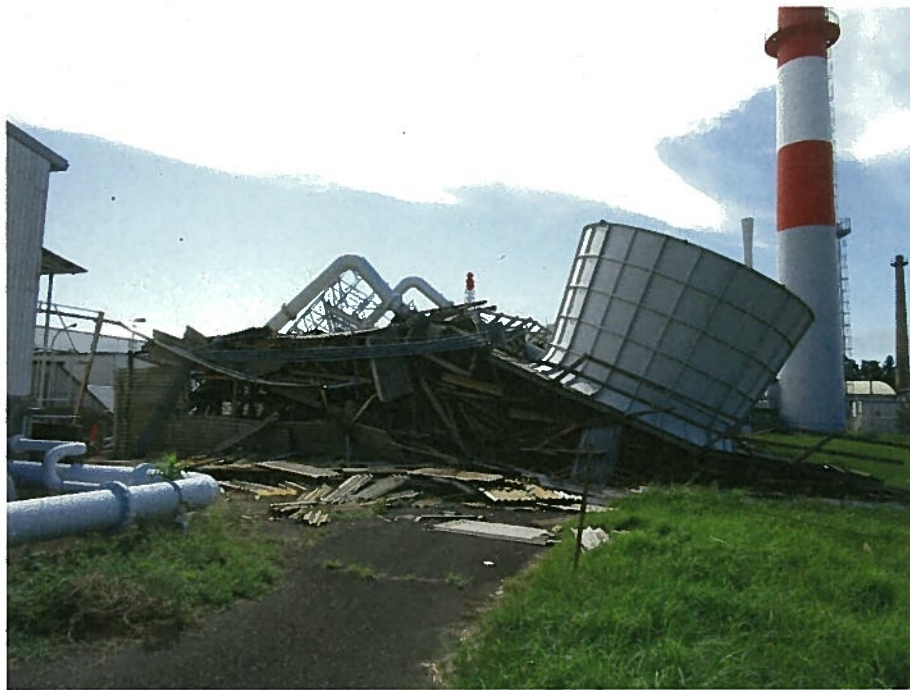
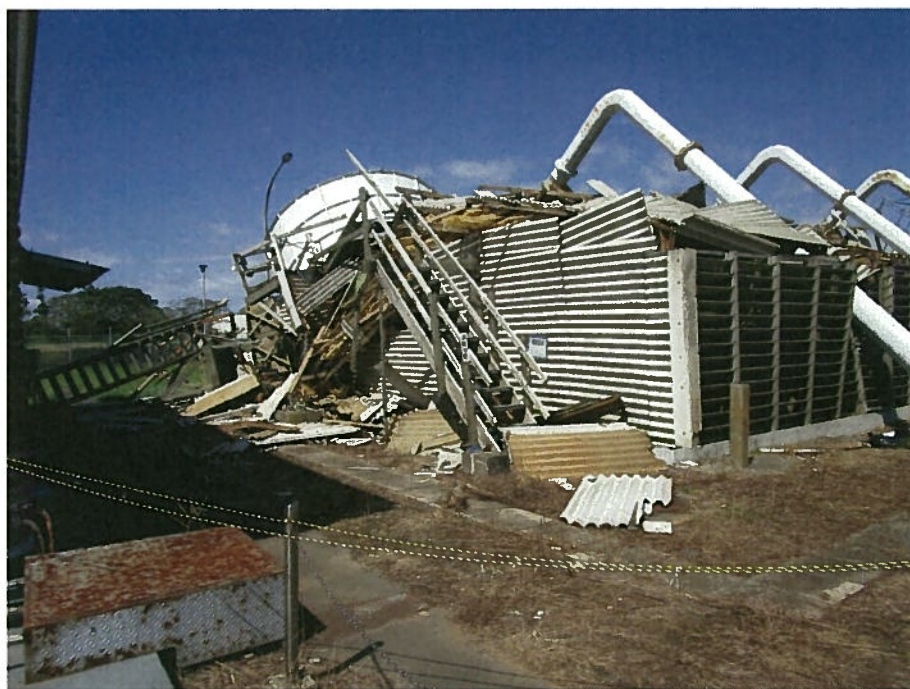
図6 二次冷却系統冷却塔の倒壊前と倒壊後の状況（4/4）

写真⑤ 倒壊後 北側（令和元年9月12日撮影）

写真⑥ 倒壊後 南側（令和元年9月12日撮影）

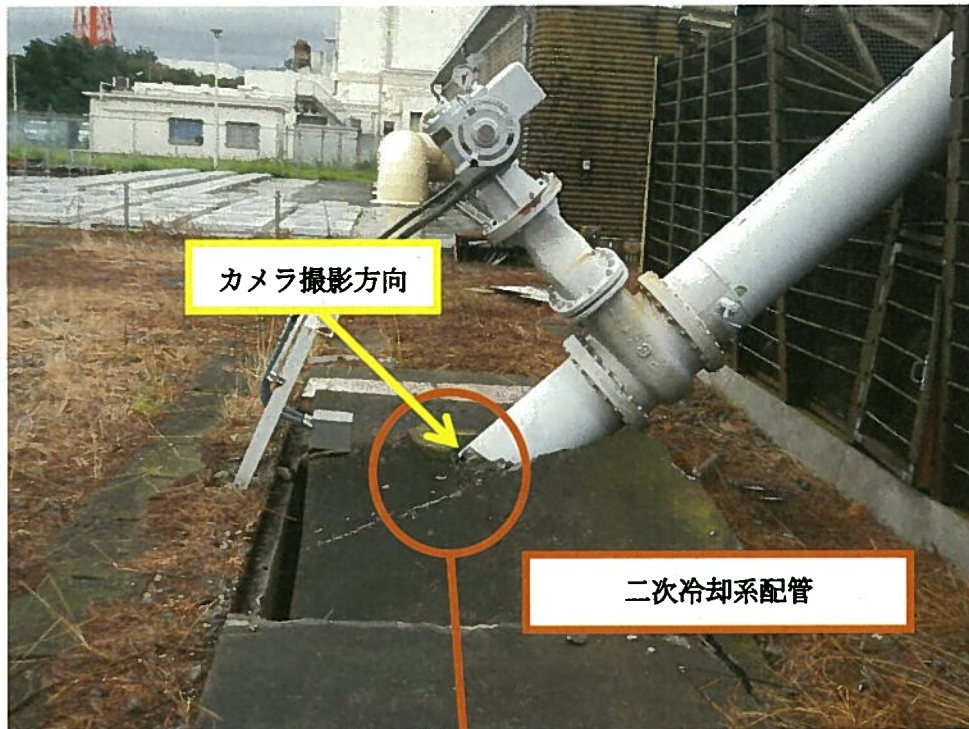
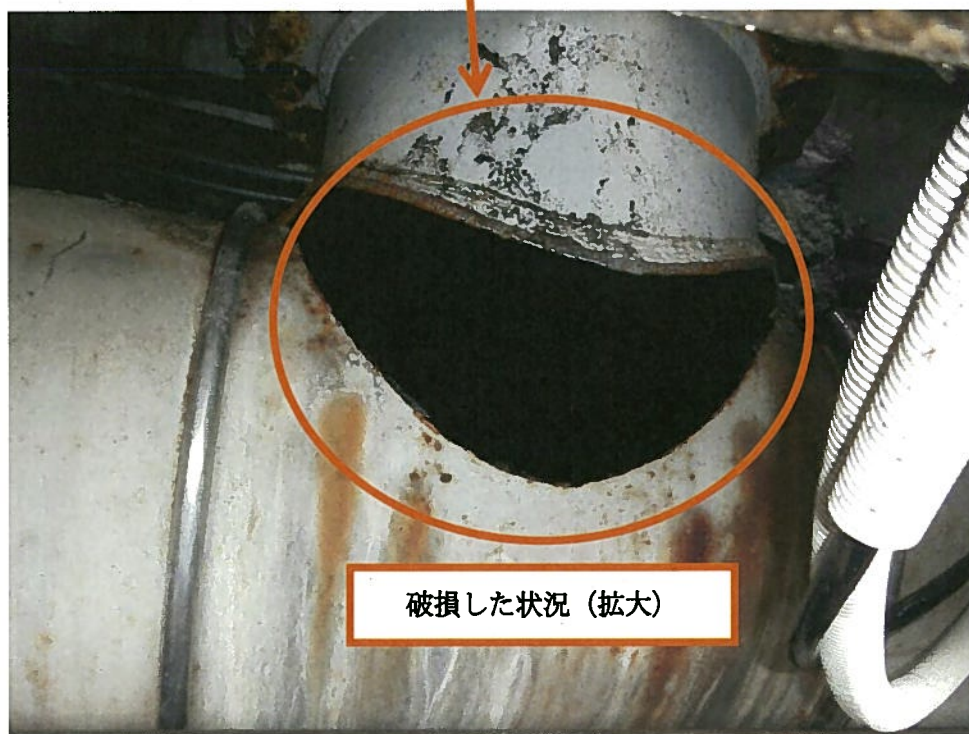
図7 破損した二次冷却系配管 (2/2)

写真① (令和元年9月9日撮影)

写真② (令和元年9月9日撮影)

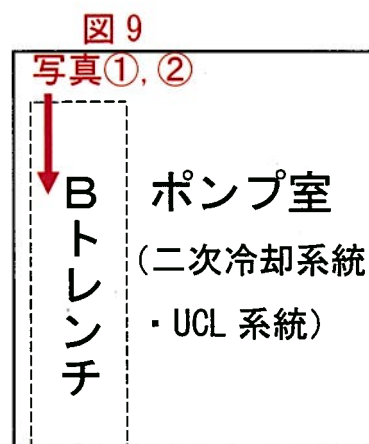
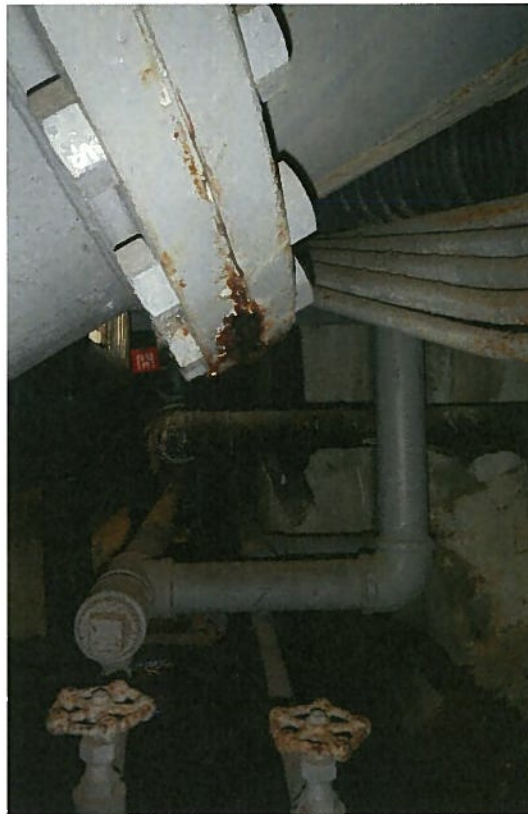
図9 二次冷却系配管フランジ部からの漏えい (2/2)

サンプリングを行い、放射線管理第2課員によるゲルマニウム半導体検出器を用いて測定した結果、検出されたのは天然放射性核種のみであり、異常は認められなかった。なお、二次冷却系統にはろ過水を使用し、防食剤を添加して水質管理している。漏えいを停止させるため、二次冷却系配管の水抜きを行い、水位を下げた。漏えいが停止するまでのフランジ部からの漏えい量は80～90L程度であった。なお、事象発生時、ポンプ室（二次冷却系統・UCL系統）に設置されている二次冷却系統の循環ポンプ4台及び補助ポンプ2台は全て停止していた。また、ポンプ室（二次冷却系統・UCL系統）に設置されているUCL系統の循環ポンプ3台のうち1台及び揚水ポンプ3台のうち2台によるUCL系統の運転を行っていた。事象発生後においてもこれらのポンプに異常はなく、冷却塔倒壊によるUCL系統の運転への影響はなかった。

写真① 二次冷却系配管 止水前  
(令和元年9月9日撮影)

写真② 二次冷却系配管 止水後  
(令和元年9月9日撮影)

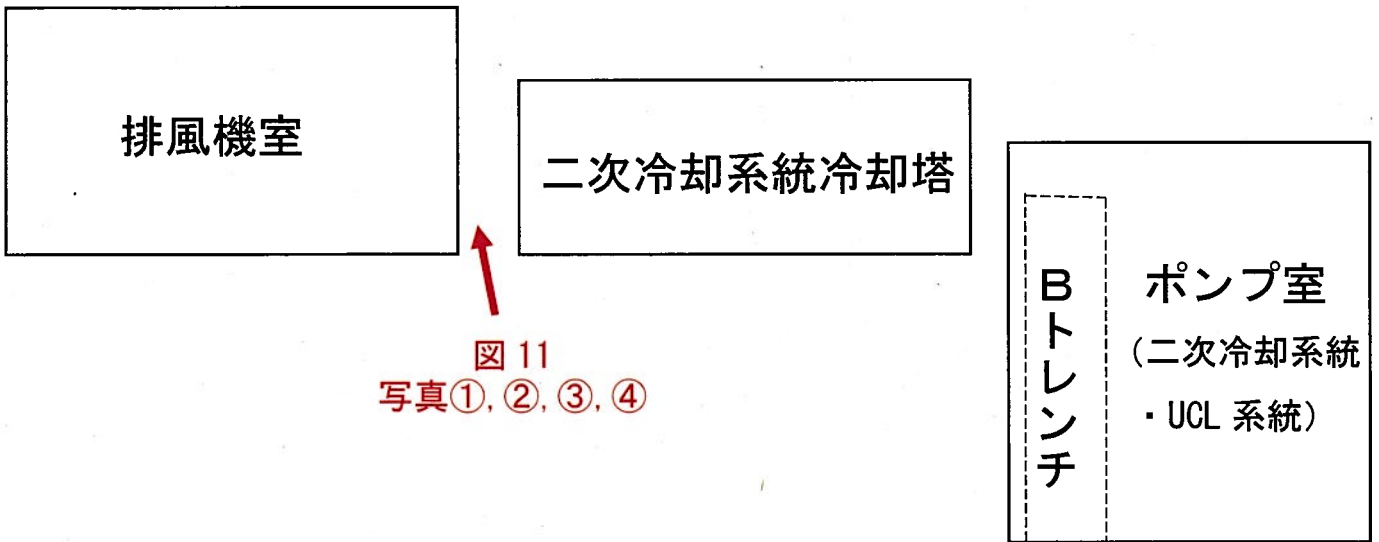
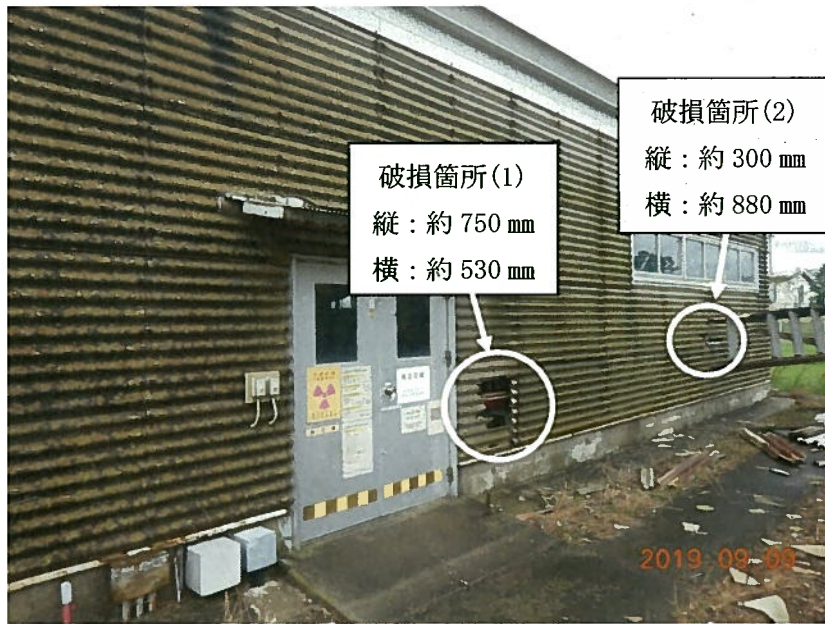
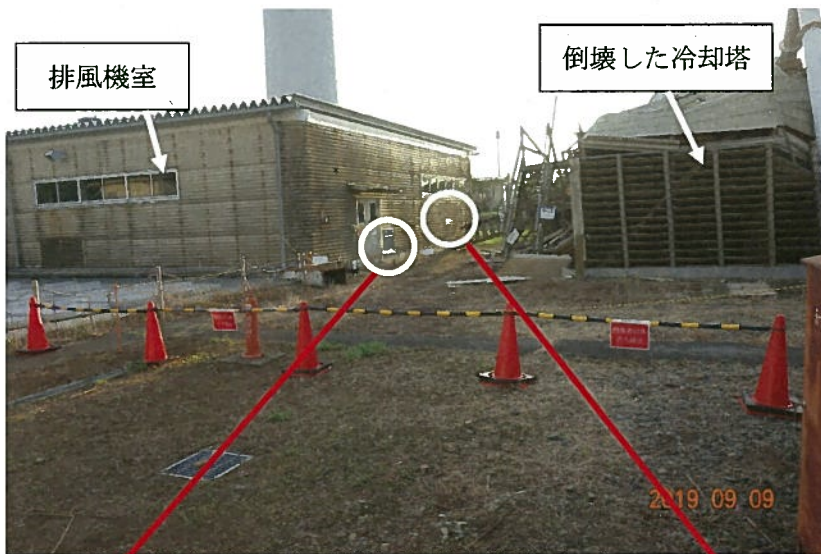
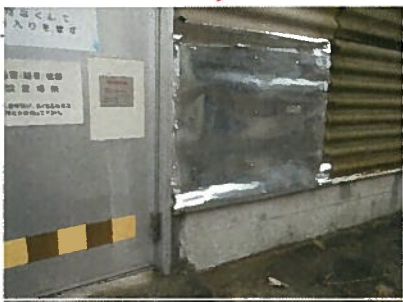
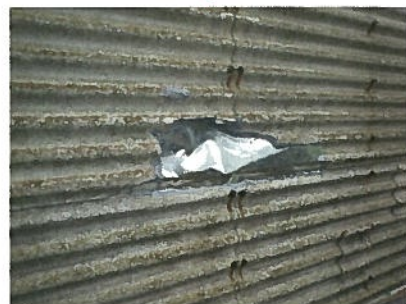
図 11 排風機室の破損箇所及び措置対応（2/2）

一方、倒壊した冷却塔の部材の接触等により、隣接する排風機室のスレート外壁(2箇所)の破損が生じていることを確認した(図11参照)。排風機室(第2種管理区域)の破損箇所について放射線管理第2課員による線量当量率測定及び表面密度測定を実施した。その結果、線量当量率は全てバックグラウンド値であること及び表面密度測定結果は検出下限値未満であることから、異常は認められなかった(図12及び図13参照)。なお、排風機室は、JMTRの排気設備のうち、排風機、排気ダクト等の機器を収納している鋼管造スレート外壁、地上1階(一部地下1階)の建家であり、事象発生時、通常排気設備4台のうち2台、照射実験用排気設備2台のうち1台及び非常用排気設備2台のうち1台の排風機による排気設備の運転を行っていた。事象発生後においても排風機室内の排風機、排気ダクト等の機器に異常はなく、冷却塔倒壊による排気設備の運転への影響はなかった。

写真① 補修前（令和元年9月9日撮影）

排風機室のスレート外壁（2 箇所）の破損については、溶融亜鉛メッキ鋼板、シリコンコーキング及びアルミテープで応急措置を実施した（図 11 参照）。

写真② 補修後（令和元年9月9日撮影）

写真③ 補修後(1)（令和元年9月9日撮影）

写真④ 補修後(2)（令和元年9月9日撮影）

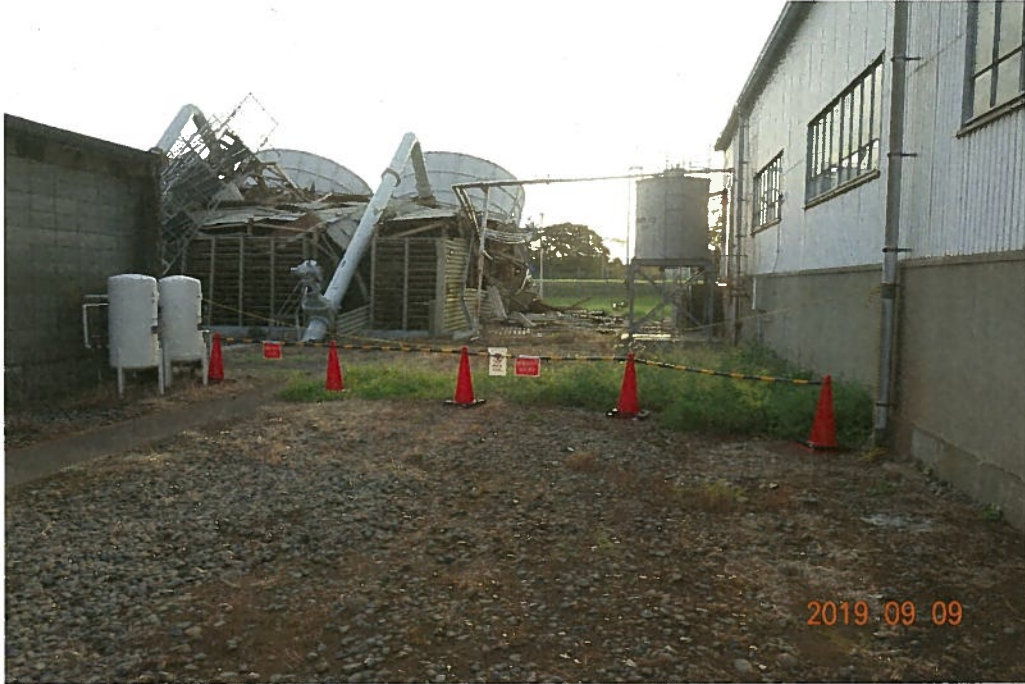
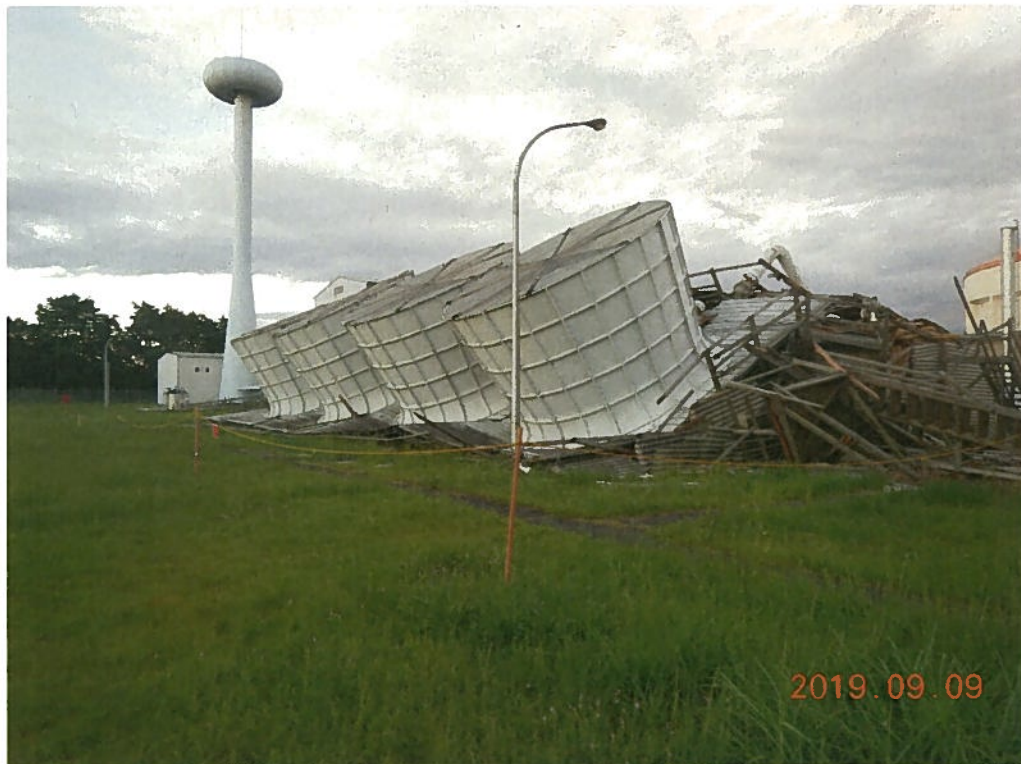
図 15 立入禁止措置の状況（2/2）

写真① 冷却塔 東側（令和元年9月9日撮影）

写真② 冷却塔 西側（令和元年9月9日撮影）

誤作動、電気事故等の防止のため、冷却塔入口弁、冷却塔ファン、循環ポンプ、補助ポンプ、循環ポンプ出口弁及び補助ポンプ出口弁の電源「断」を確認するとともに、二次冷却系統の隔離の観点から熱交バイパス弁の「閉」確認及び熱交入口弁・熱交出口弁の「閉」操作を実施した。また、安全確保のため、倒壊した冷却塔周辺に立入禁止措置を講じた(図15参照)。破損が確認された配管については、外部からの異物混入防止のため、耐水シート、土嚢等を用いて養生を行った(図16参照)。漏えいが確認された二次冷却系配管フランジ部について、漏えいを停止させるため二次冷却系統に設けられたドレン弁から

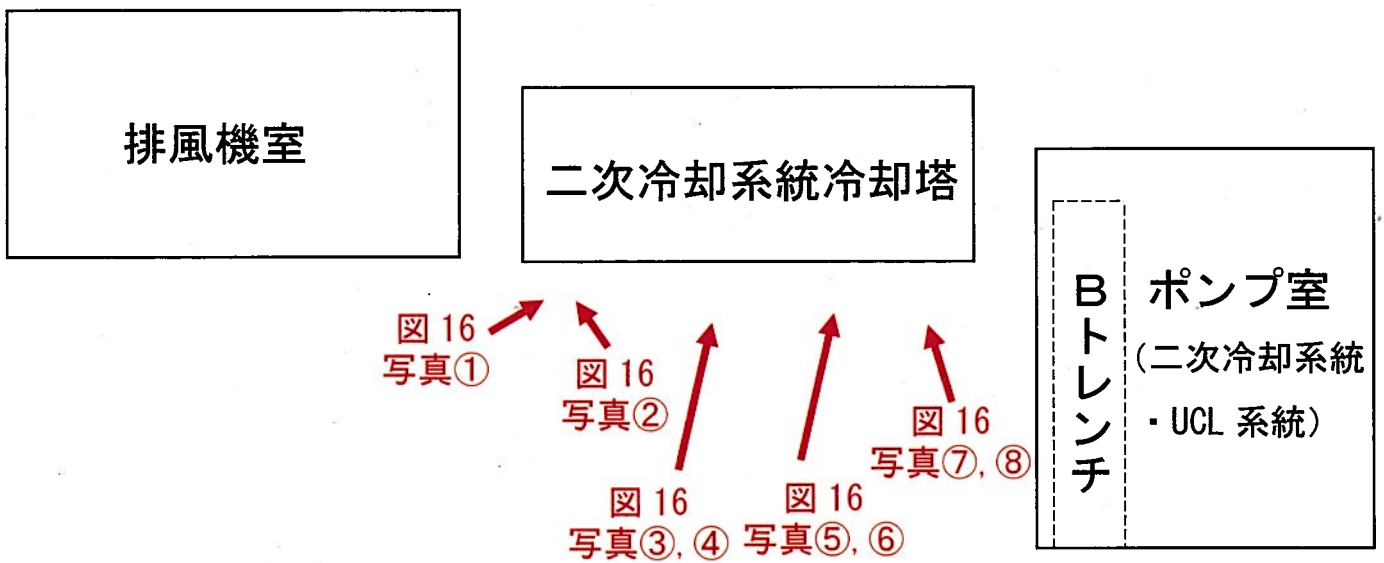
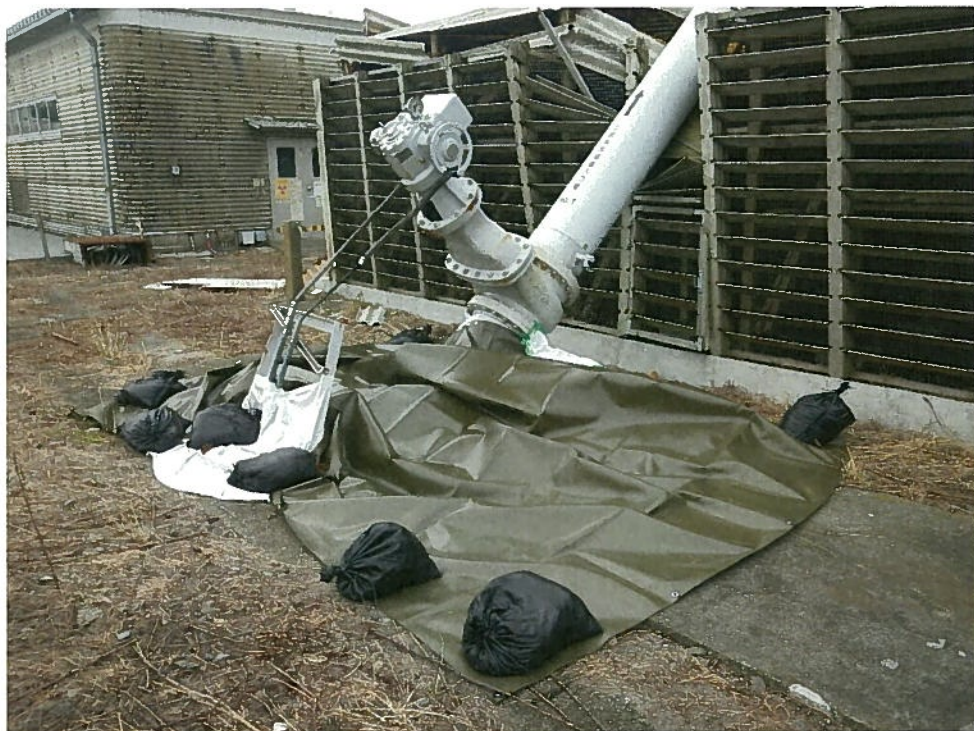
図 16 二次冷却系配管の破損箇所の養生 (2/5)

写真① 二次冷却系配管 (No.1 セル側) 養生前 (令和元年9月11日撮影)

写真② 二次冷却系配管 (No.1 セル側) 養生後 (令和元年9月11日撮影)

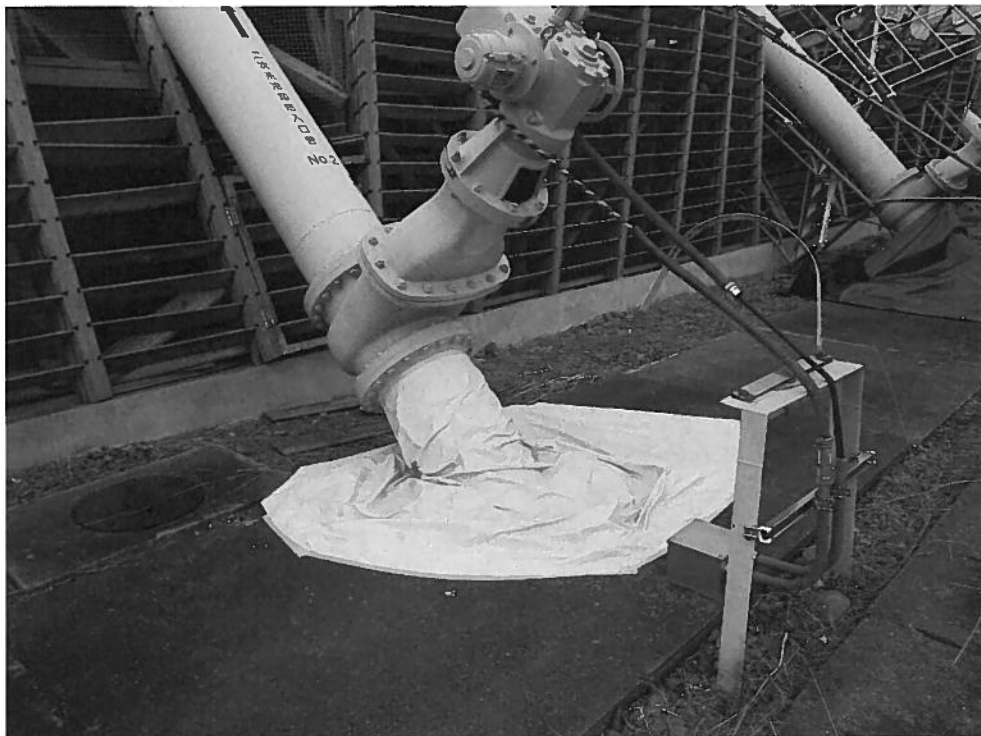
図 16 二次冷却系配管の破損箇所の養生 (3/5)

写真③ 二次冷却系配管 (No.2 セル側) 養生前 (令和元年9月11日撮影)

写真④ 二次冷却系配管 (No.2 セル側) 養生後 (令和元年9月11日撮影)

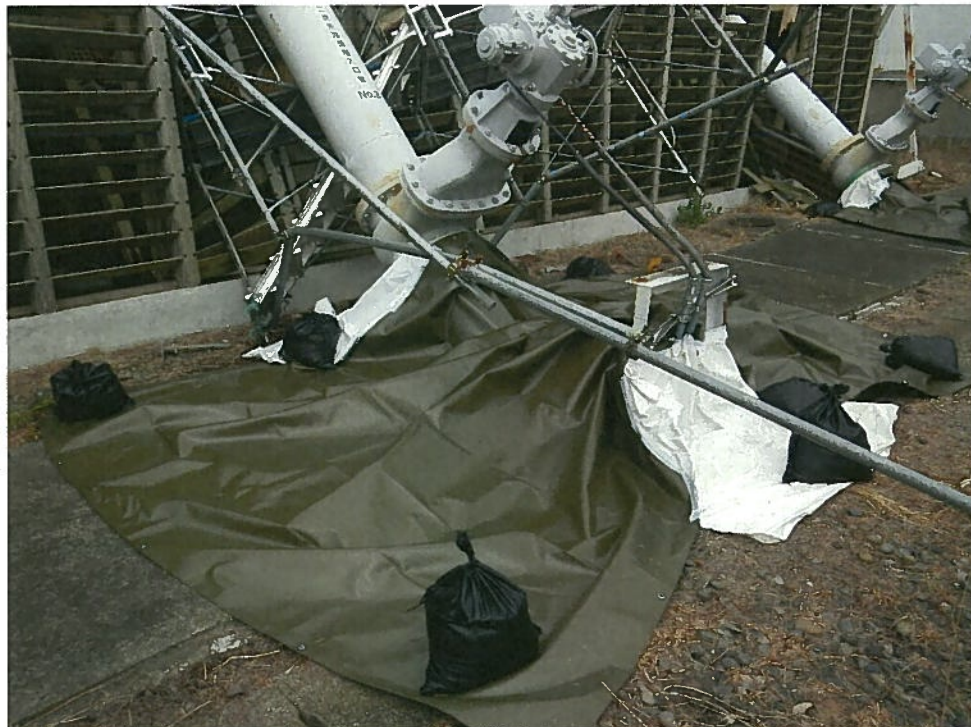
図 16 二次冷却系配管の破損箇所の養生 (4/5)

写真⑤ 二次冷却系配管 (No.3 セル側) 養生前 (令和元年9月11日撮影)

写真⑥ 二次冷却系配管 (No.3 セル側) 養生後 (令和元年9月11日撮影)

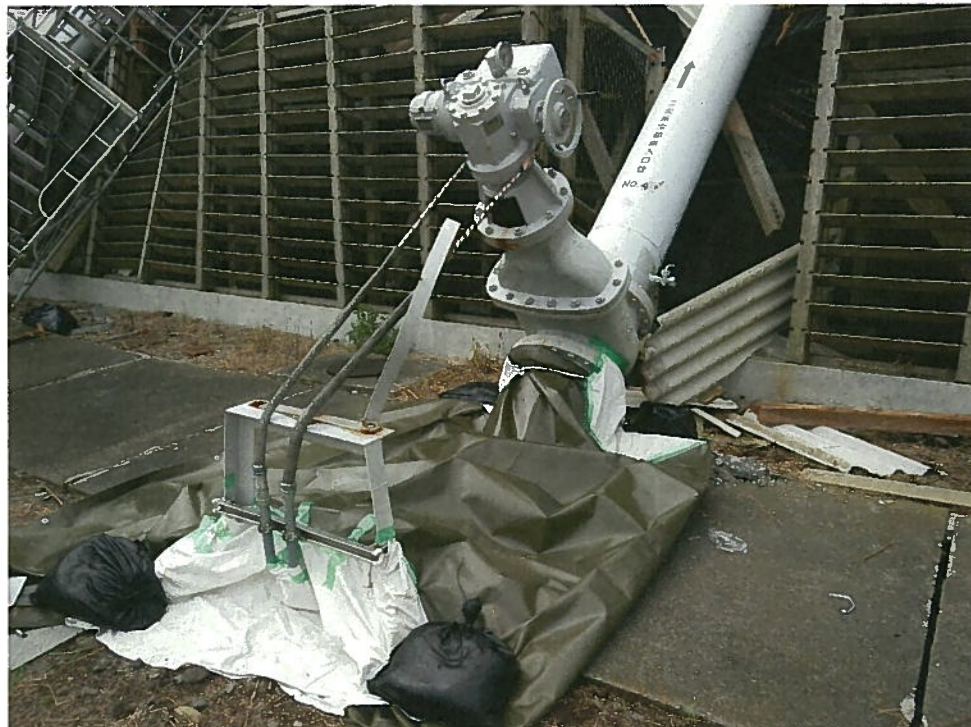
図 16 二次冷却系配管の破損箇所の養生 (5/5)

写真⑦ 二次冷却系配管 (No.4 セル側) 養生前 (令和元年 9 月 11 日撮影)

写真⑧ 二次冷却系配管 (No.4 セル側) 養生後 (令和元年 9 月 11 日撮影)
