JMTR（材料試験炉）二次冷却系統の冷却塔倒壊について

原子力施設故障等報告書

件名	JMTR（材料試験炉）二次冷却系統の冷却塔倒壊について
事象発生の日時	確認日時 令和元年9月9日（月） 7時40分頃 法令報告と判断した日時 令和元年9月9日（月） 13時30分
事象発生の場所	JMTR 二次冷却系統冷却塔（非管理区域）
事象発生の原子力施設名称	国立研究開発法人日本原子力研究開発機構 大洗研究所（北地区） JMTR 施設
事象の状況	<p>JMTRの二次冷却系統冷却塔（以下「冷却塔」という。）は、原子炉運転中において一次冷却系統から熱交換器を介して受けた熱を大気に放散するための設備である。冷却塔は、No. 1～No. 4の4基のセルから構成され、昭和43年に建設された。現在の冷却塔は、平成10年から平成11年にかけて、当時主構造材の腐食、アンカーボルトの減肉・腐食が確認されたためセル塔体部、ファンスタック部及びアンカーボルトの更新を行った後、平成20年には耐用年数の長期化を図るためセル塔体部のトップデッキ及びファンスタック部材を木製からFRP製に更新したものである。事象発生時、二次冷却系統は停止しており、冷却塔のスレート外壁の補修を目的として、令和元年9月5日～令和元年9月13日の予定で補修作業を実施するため冷却塔の東側に仮設足場を設置していた。仮設足場は、台風に伴って防風ネットの取外し、固定強化のための斜材取付け等の対策を施していた。</p> <p>大洗研究所には気象観測塔及び気象観測露場があり、気象状況を常時観測している。令和元年9月9日（月）4時頃から台風15号による強い風が吹き始め、同日6時50分から7時10分までの間に、地上高10mにおいて最大瞬間風速30.9m/sの東風、地上高40mにおいて最大瞬間風速44.5m/sの東南東風が観測された。また、降水量は同日の降り始めから8時までで59mmであった。なお、気象観測塔及び気象観測露場は、冷却塔の東側約540mの位置にある。</p> <p>令和元年9月9日（月）7時40分頃、請負作業員3名が交替勤務の引継ぎ前の安全確認のためJMTR施設のパトロール中に、冷却塔の倒壊を確認した。なお、同日6時頃に行ったタンクヤードの現場確認時には冷却塔が倒壊していないことを目視で確認していたことから、冷却塔の倒壊時刻は、6時頃から7時40分頃までの間と推定される。冷却塔は、東側から西側に向けて倒壊し、冷却塔に接続している4本の二次冷却系配管は、冷却塔と共に倒れて、立ち上がり部で4本とも破損が生じていることが確認された。倒壊に伴う負傷者の発生はなかった。倒壊した冷却塔の周辺について、放射線管理第2課員による線量当量率測定を実施した結果、全てバックグラウンド値であり、線量当量率に異常は認められなかった。また、ポン

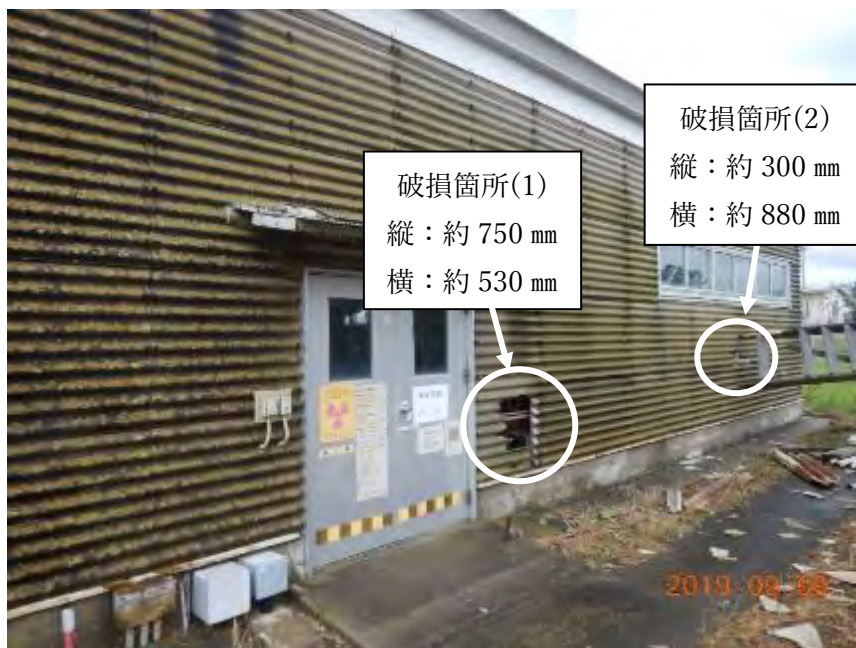
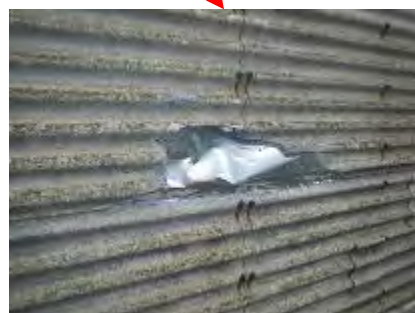
図 11 排風機室の破損箇所及び措置対応 (1/2)

一方、倒壊した冷却塔の部材の接触等により、隣接する排風機室のスレート外壁（2 箇所）の破損が生じていることを確認した（図 11 参照）。排風機室（第 2 種管理区域）の破損箇所について放射線管理第 2 課員による線量当量率測定及び表面密度測定を実施した。その結果、線量当量率は全てバックグラウンド値であること及び表面密度測定結果は検出下限値未満であり、異常は認められなかった（図 12 及び図 13 参照）。なお、排風機室は、JMTR の排気設備のうち、排風機、排気ダクト等の機器を収納している鋼管造スレート外壁、地上 1 階（一部地下 1 階）の建家であり、事象発生時、通常排気設備 4 台のうち 2 台、照射実験用排気設備 2 台のうち 1 台及び非常用排気設備 2 台のうち 1 台の排風機による排気設備の運転を行っていた。事象発生後においても排風機室内の排風機、排気ダクト等の機器に異常はなく、冷却塔倒壊による排気設備の運転への影響はなかった。

排風機室のスレート外壁（2 箇所）の破損については、溶融亜鉛メッキ鋼板、シリコンコーキング及びアルミテープで応急措置を実施した。

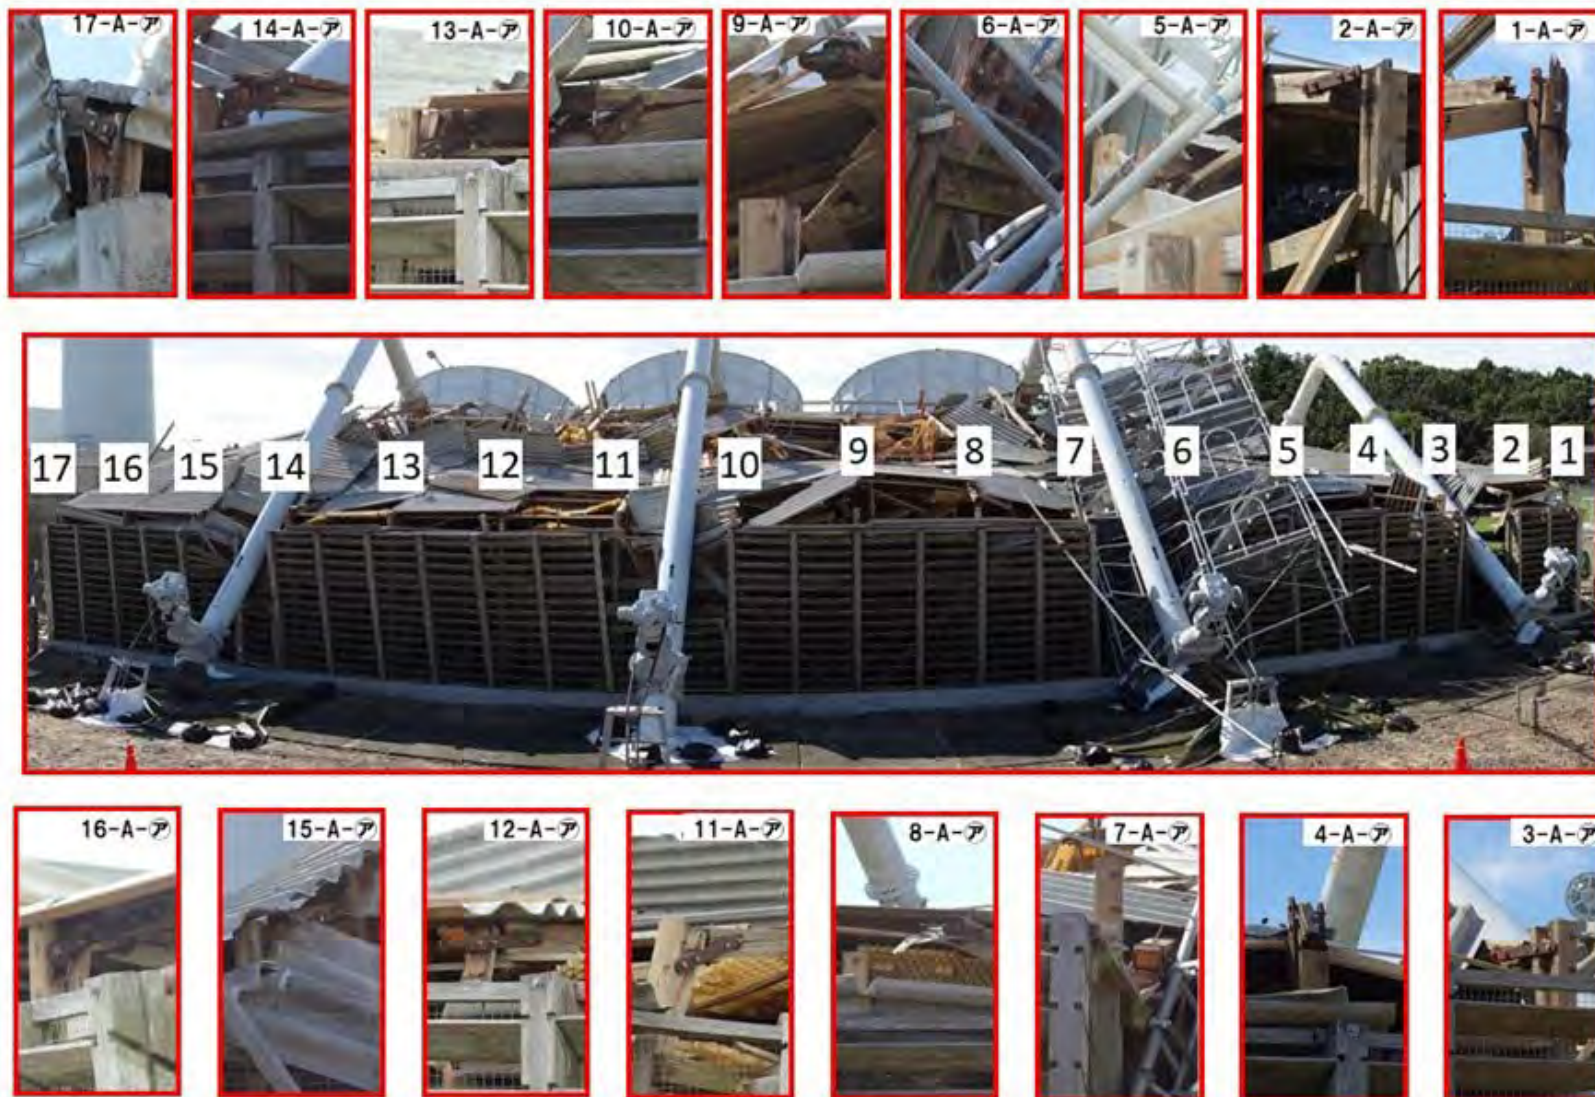
図④-2 冷却塔の東面における柱接合部の調査

倒壊直後に確認が可能であった最東面（1Aから17Aの柱の面）及び最北面（1Aから1Gの柱の面）についての調査結果を図④-2及び図④-3に示す。これらの写真より、最東面については接合部㊶の部分での木材の破損が確認できた。最東面の接合部㊶より下にある柱については、ほとんど変形はないことを確認した。次に、最北面では、6か所の接合部が確認できた。最北面においても、接合部での破損が確認されたが、接合部間の木材が変形している部分については確認できなかった。

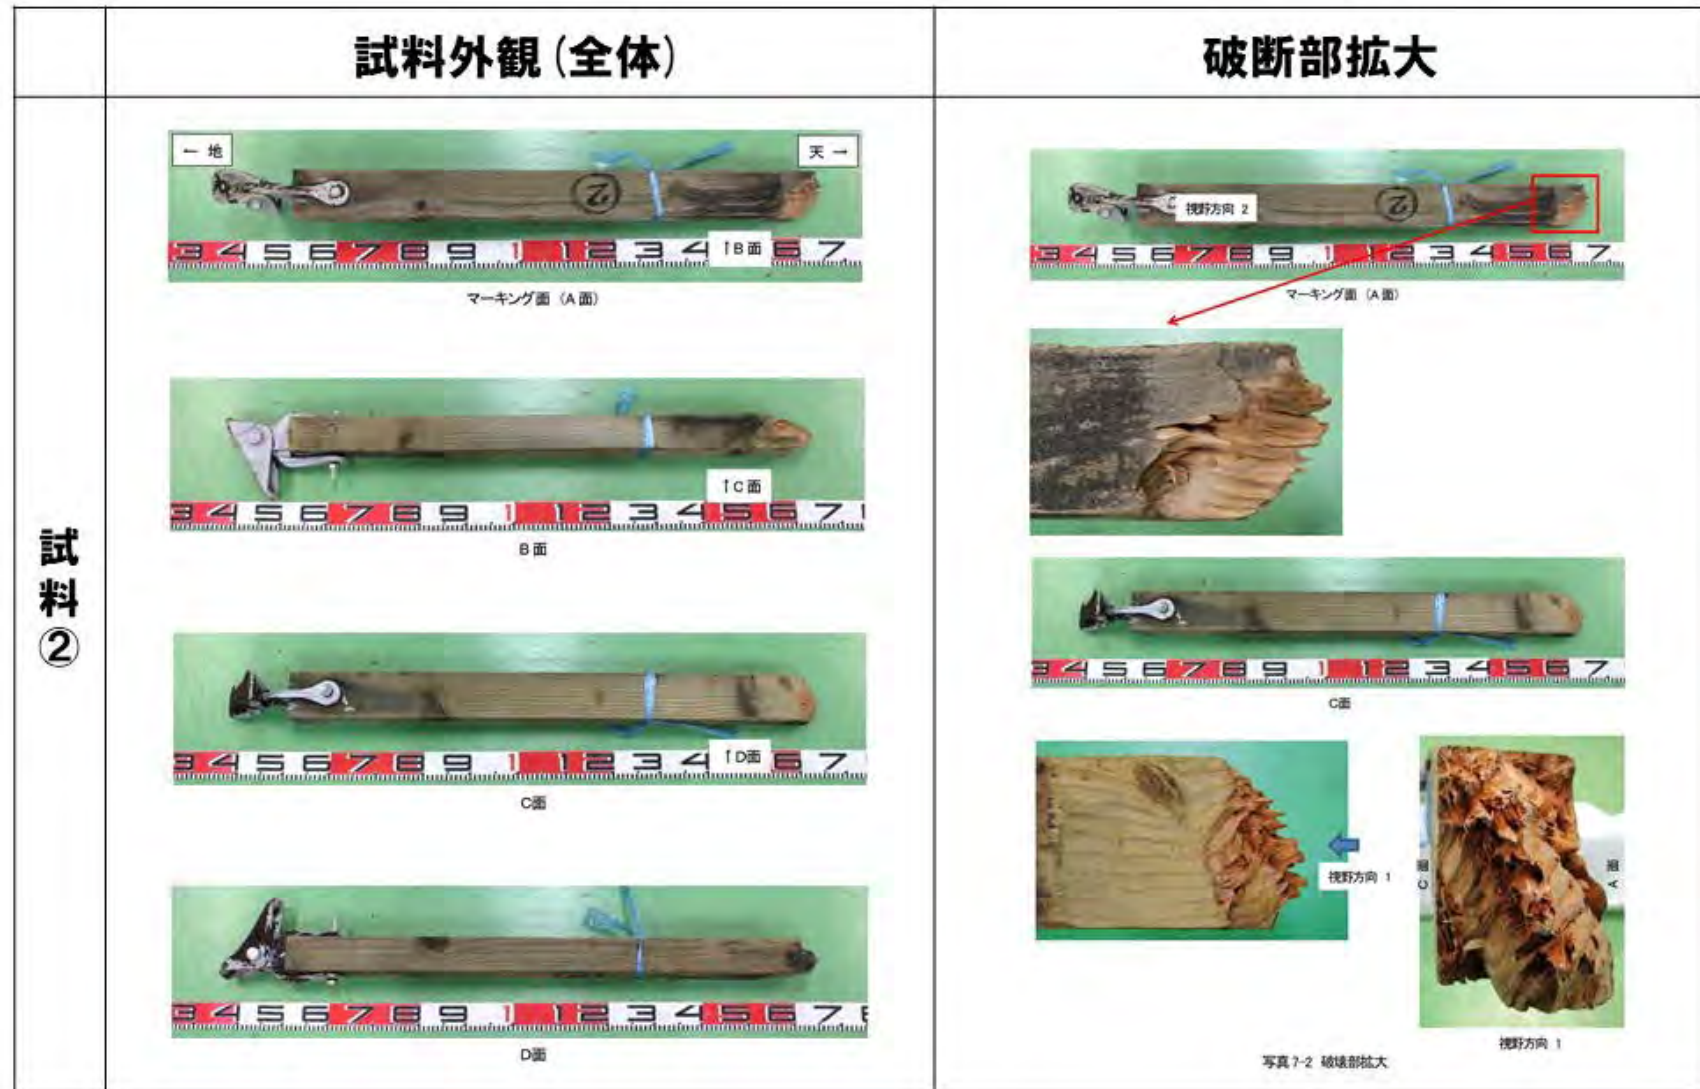
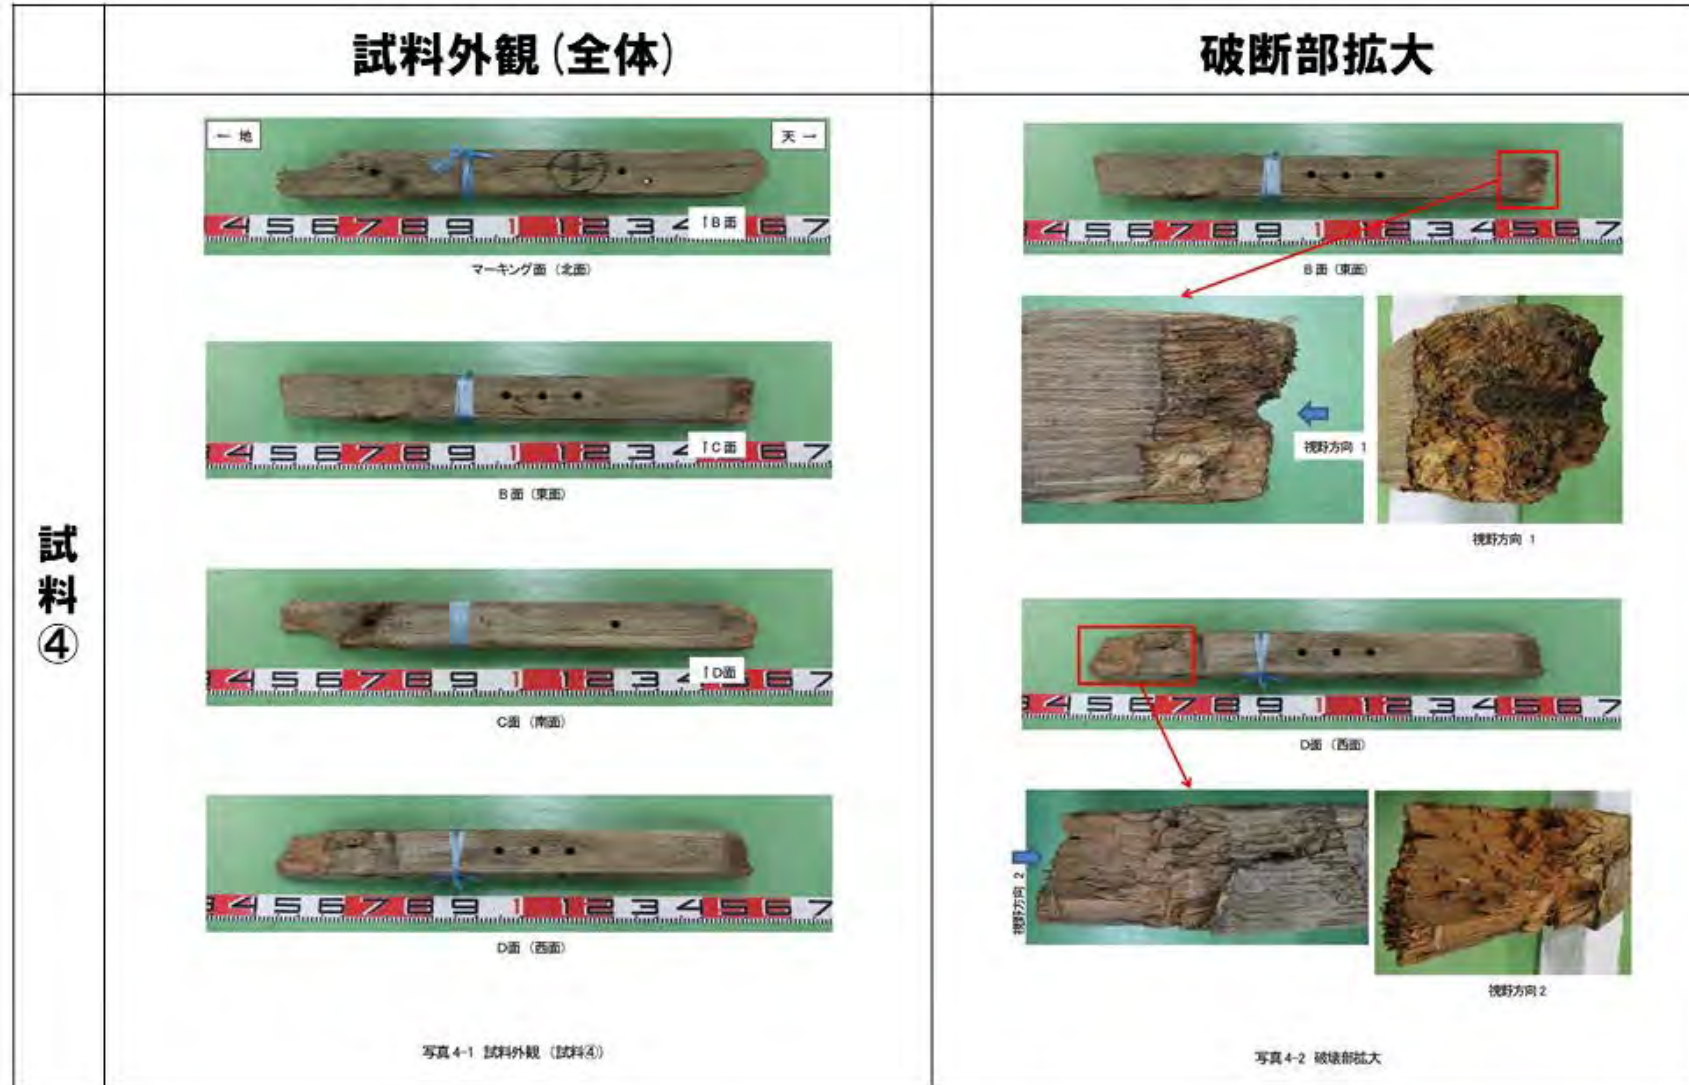
図④-10 サンプルリング試料の外観検査 (1/3)

外観検査の結果を図④-10 に示す。一部のサンプルについて、内部の劣化は見られたものの異常な曲がり、凹凸、穿孔等の変形を伴う木材は確認できなかった。

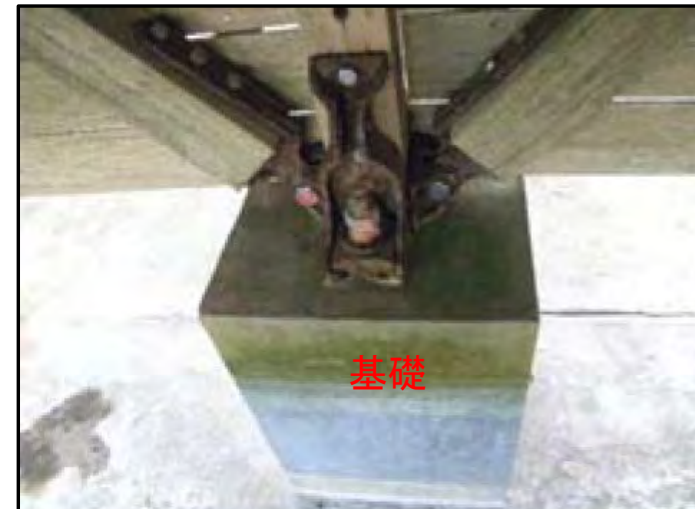
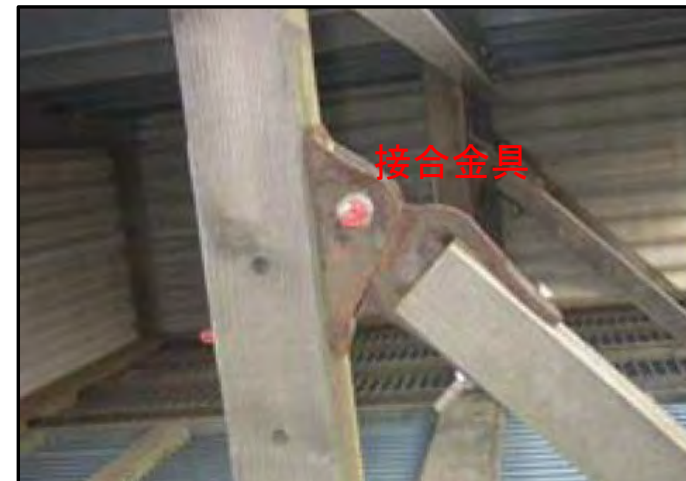
(3) 健全性調査(その2) -H23 年度実施-

- (1)基礎アンカーボルト、ナット、ワッシャの腐食有
- (2)接合金物ボルトの緩み有
- (3)木材の劣化有
- (4)基礎被覆モルタルのひび割れ、浮き、剥離有
- (5)床面(モルタル)ひび割れ、浮き有

⇒上記(1)～(5)については、平成24年9月に交換・補修。

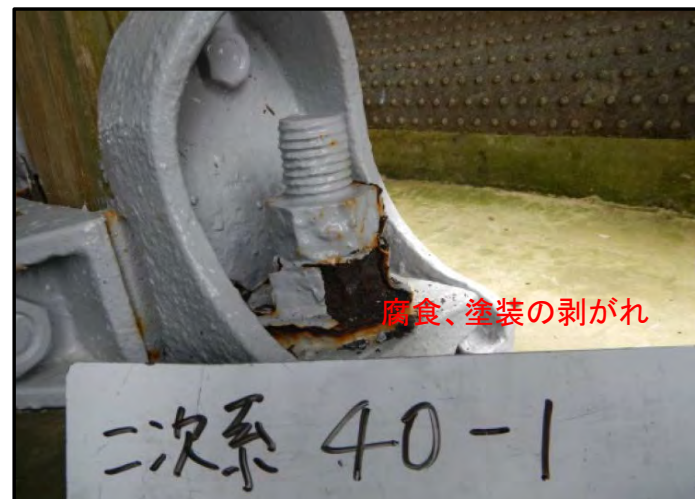
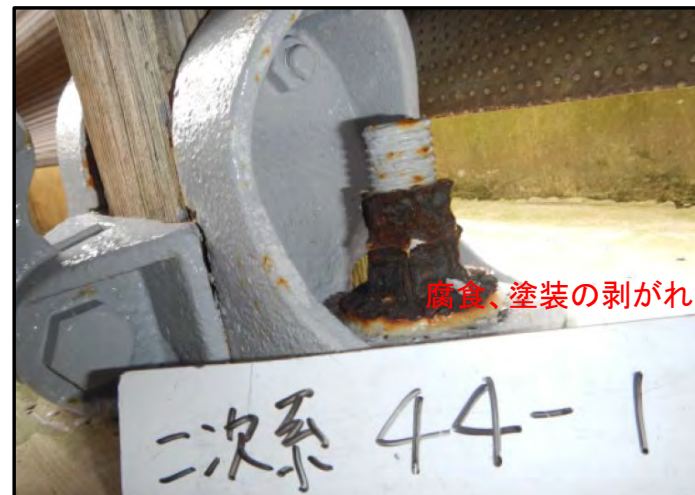
(6) 健全性調査(その3) -H27 年度実施-

- (1)基礎アンカーボルトの腐食
- (2)基礎アンカーボルトの緩み無

⇒上記(1)の腐食については、直ちに対応が必要な腐食でないと判断したため補修は行っていない。

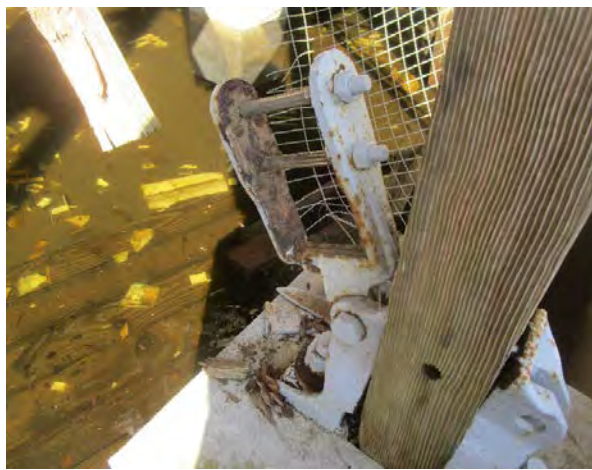
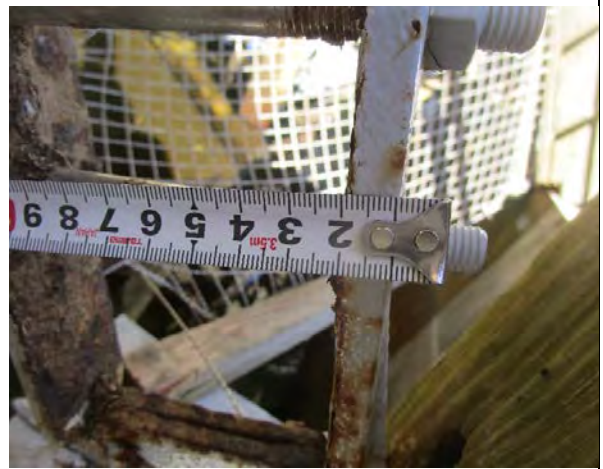
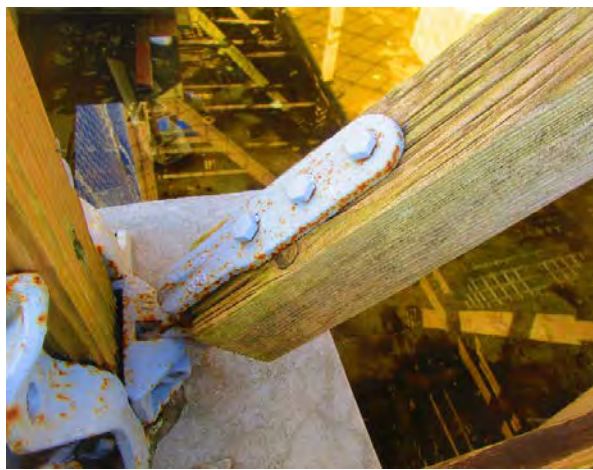
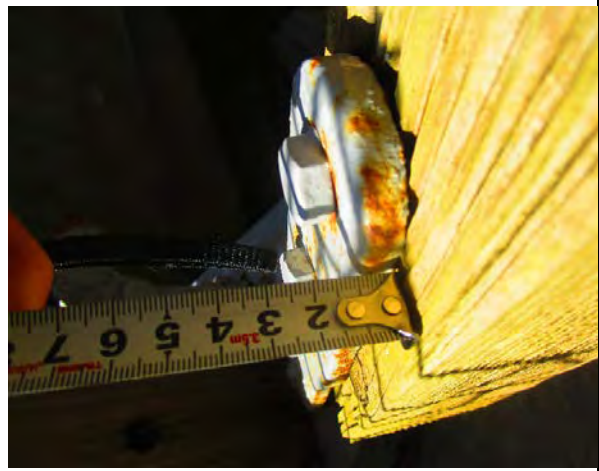
図⑨-1 接合金物の腐食、変形等の状況 (No. 1)

接合金物の調査の結果、接合金物の一部に曲がり、が観察されたものもあったが、冷却塔の主構造部材が木材であり、接合金物の強度が木材の強度よりも大きいことから、冷却塔の倒壊時に二次的に負荷された応力による曲がりと考えられ、金属の腐食、変形等による冷却塔の倒壊への影響はなかったと考えられる。特に、基礎材との接合金物に施されている塗装には大きな剥離もなかった。このことから、倒壊の影響により確認できない接合金物についても、木材の腐朽の影響が大きく、金属の腐食の程度は少ないと考えられる。

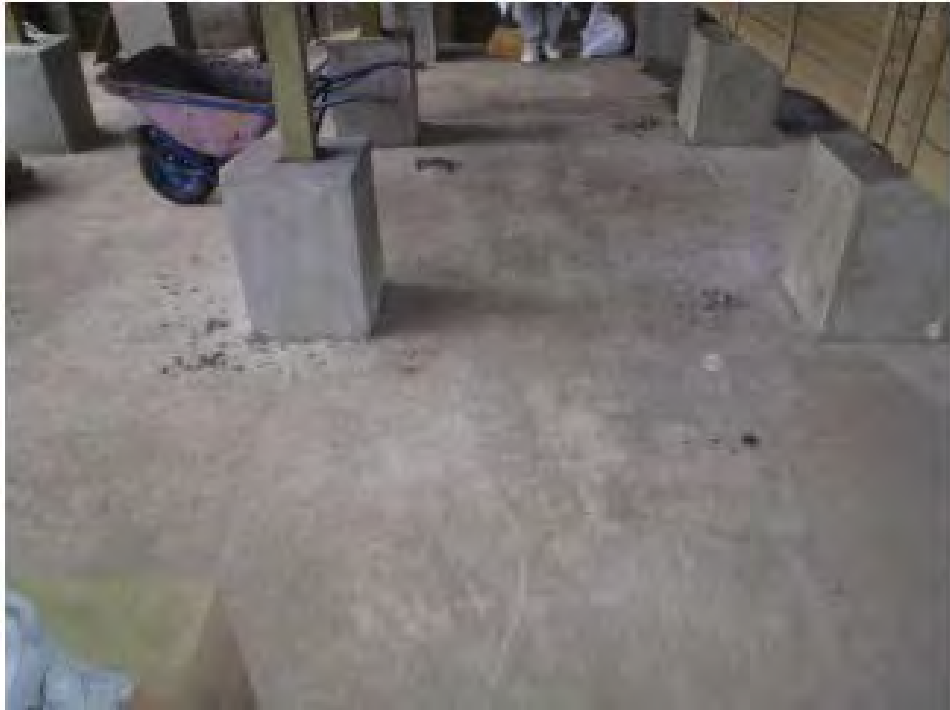
図⑩-3 基礎部ひび割れ補修前の写真

東北地方太平洋沖地震後の健全性確認により地震による損傷が機能上問題ないと評価された。また、本健全性確認結果に基づいて、原状復帰のために補修も完了していることから、冷却塔の倒壊事象に、東北地方太平洋沖地震による影響はないと評価した。

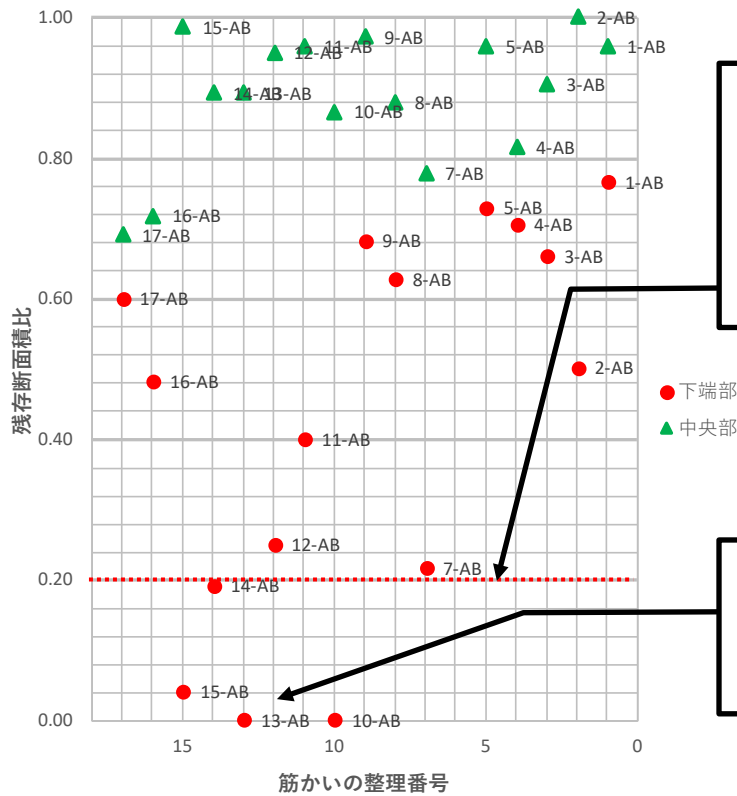
台風 15 号時の風荷重を考慮した場合、検定比は 0.2 程度となる。それよりも劣化が進展している部材は、破断しやすい。

No. 10、13、15 構面の筋かいは先行して破断したものと推定される。

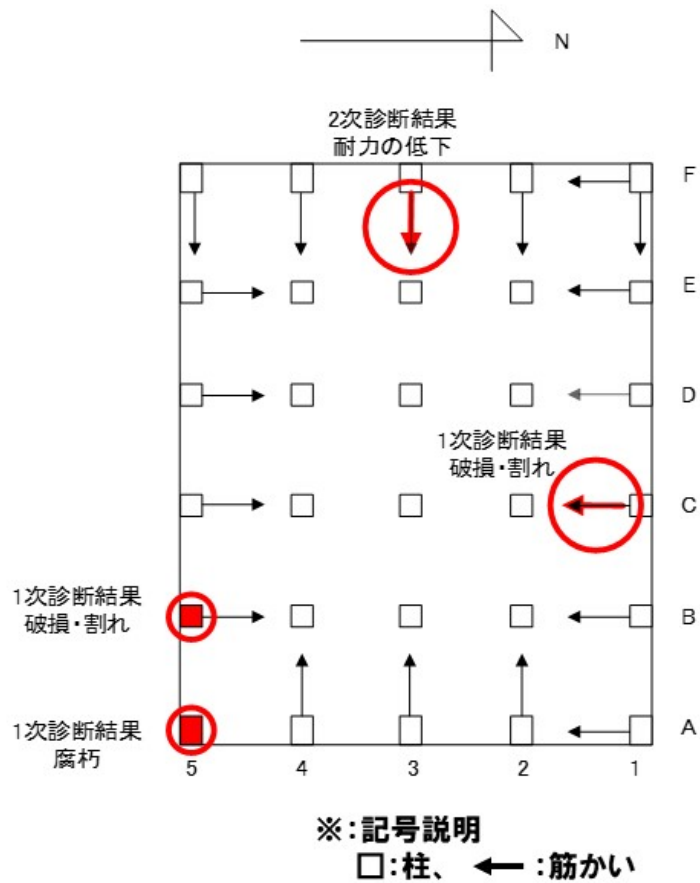
図6 UCL 系統冷却塔：基礎部の劣化箇所

柱	筋かい
診断箇所: B-5  	診断箇所: C-1  
診断箇所: A-5  	診断箇所: F-3
