平成29年 2月 3日
国立研究開発法人
日本原子力研究開発機構
バックエンド研究開発部門
青森研究開発センター

燃料廃棄物取扱棟固体廃棄物貯蔵室における
ドラム缶からの液体漏えいに係る原因と対策について

燃料廃棄物取扱棟固体廃棄物貯蔵室に貯蔵中の300Lドラム缶からの漏えいについて
(原因と対策)

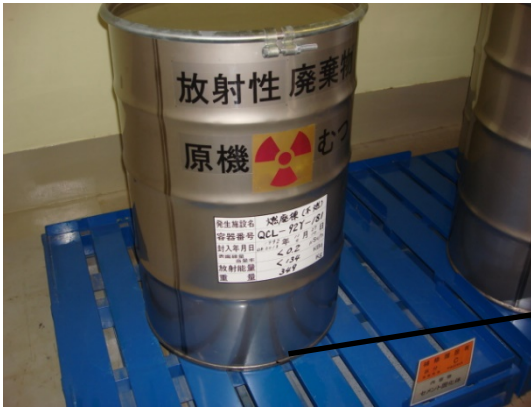
平成28年5月16日13時40分、燃料廃棄物取扱棟1階固体廃棄物貯蔵室(管理区域)の巡視点検を行ったところ、同施設に保管しているドラム缶のうち、300Lドラム缶底部からの液体漏えいを確認した。漏えいした液体は、微量(1mL未満)で褐色を呈していた。なお、液体の漏えいは当該300Lドラム缶表面にとどまっており、漏えい液体、ドラム缶本体及び漏えい箇所周辺の放射性物質の汚染検査の結果、汚染はなく、周辺公衆への放射性物質による影響もなかった。

写真1 当該300Lドラム缶の正面底部の漏えい箇所

当面の処置として、当該300Lドラム缶漏えい部分を酢酸ビニルシートによる2重養生を行うとともに、縄張りにより立入禁止措置を講じた。

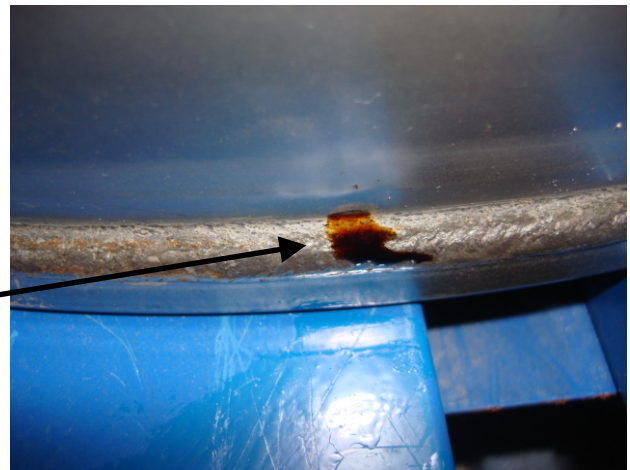
写真2 当該300Lドラム缶の正面底部の点状の漏えい箇所

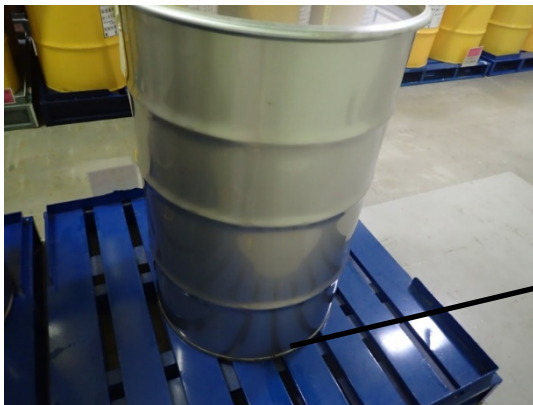
写真3 当該300Lドラム缶の背面底部の漏えい箇所

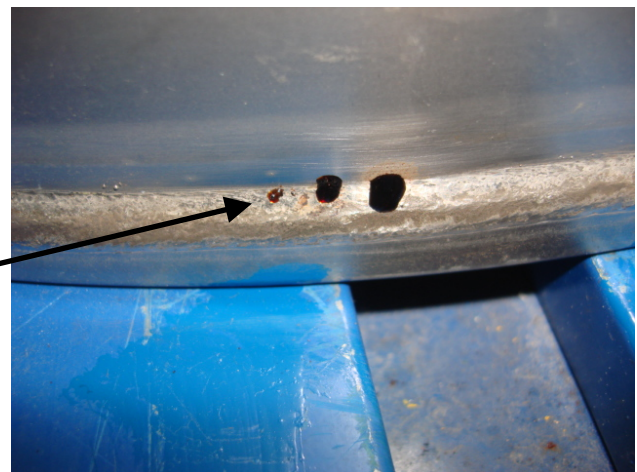
写真4 当該300Lドラム缶の背面底部の点状の漏えい箇所

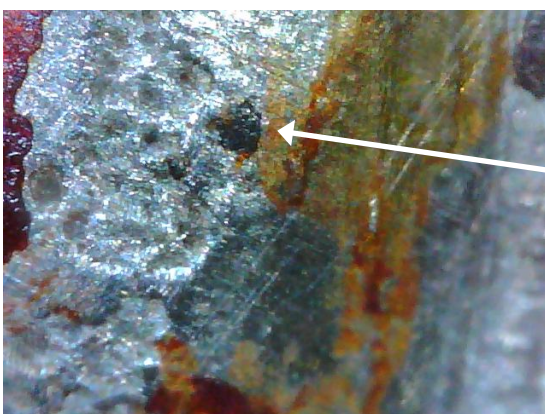
当該300Lドラム缶の漏えい箇所の目視確認を行い、漏えい部分はドラム缶底部の溶接箇所であり、ピンホールが存在を確認した(「写真5」参照)。

ピンホール

写真5 ドラム缶底部の漏えい箇所にみられるピンホール

本事象については、スポット的な漏えい事象であることから、上記のうち、局部腐食が発生したものである。また、当該300Lドラム缶から採取した液体が塩化物イオン(Cl⁻)を含む酸性の液体(塩酸(HCl))であったこと、及び発生箇所が隙間(「別紙-2」参照)であったことから、局部腐食のうち、隙間腐食が発生したものと推定した。この現象の形態はピンホール形態を示すもので、漏えい箇所の観察結果と合致していた。

上記より、当該300Lドラム缶の腐食メカニズムは、当該200Lドラム缶から漏れ出した塩化物イオンを含む液体が缶底部に溜まり、そこで不動態膜が損傷を受ける条件となり、隙間腐食が発生し、缶外への漏えいが生じたものと推定した。

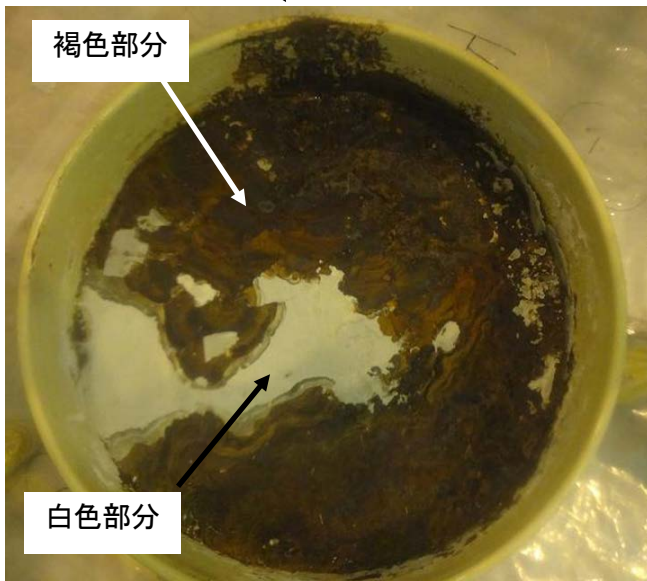
その結果、セメント上部表面に水等は存在せず、大部分が褐色の析出物で覆われていることを確認した。また、ドラム缶内表面については溶接部位を中心に褐色の錆が広がっていることを、ドラム缶外表面については内部セメント上面とほぼ同じ高さから褐色の液だれ跡が数か所あることを確認した。

上記の確認結果から、当該300Lドラム缶から漏えいした液体は、当該200Lドラム缶セメント上部に溜まった液体が、当該200Lドラム缶内表面を腐食させ貫通に至り、そこから漏れ出した液体が、当該300Lドラム缶底部に溜まり、その液体が当該300Lドラム缶底部にピンホールを生じさせ、缶外に漏れ出したものと推定した。

溶接線部に褐色の錆

写真6 当該 200Lドラム缶の内部状況

ドラム缶溶接部に腐食が著しいことについて、溶接部では他の部位よりも表面が粗く、塗装自体が剥離し易いことから、溶融亜鉛めっき表面に液体が達しやすかったためと考えた。

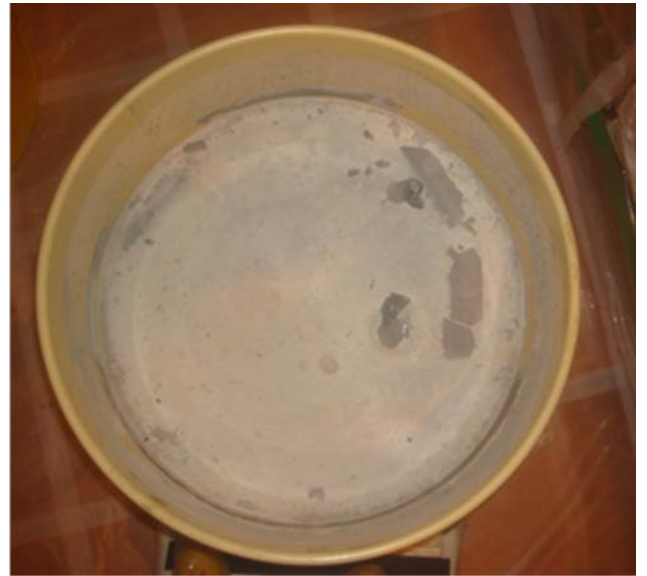
その結果、ドラム缶3本ともに腐食、セメント表面の変色は確認されず、また、セメント中の塩化物イオンは検出限界未満であった。これによりフィルタ洗浄水が塩化物イオンの混入原因でなく、錆の発生原因でもないことが判明した。

写真7 当該 200Lドラム缶と同日にセメント固化した他の 200Lドラム缶の内部状況

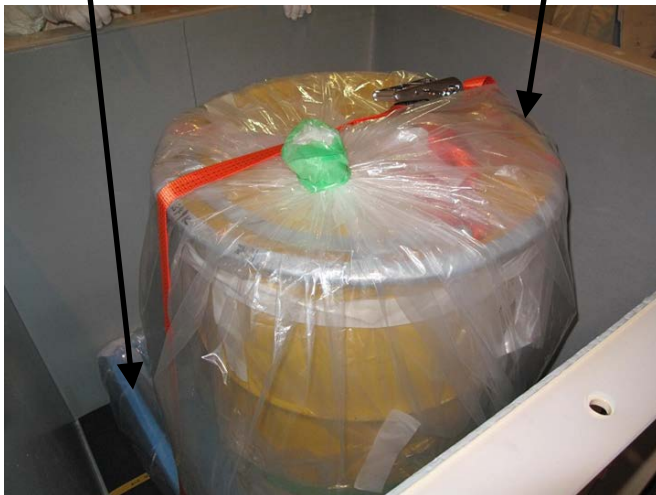
ポリエチレン製角槽

ポリエチレン袋による養生

写真8 当該 200Lドラム缶の養生状態

当該200Lドラム缶は全体を塩酸耐性のあるポリエチレン製の袋で養生するとともに、ポリエチレン製の角槽に入れ、1m³鋼製容器にオーバーパックする。これにより、ポリエチレン製の袋から万が一漏えいが生じた場合でも、漏えいはポリエチレ

本対応については、平成28年8月1日に実施済みである(「写真8」、「写真9」参照)。

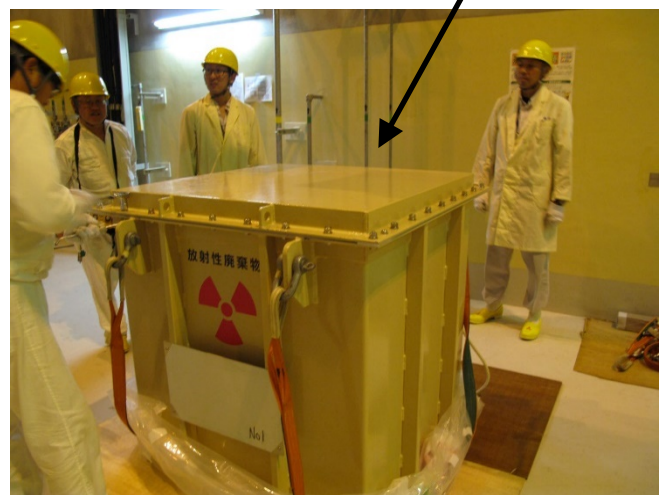
1m³鋼製容器

写真9 1m³鋼製容器の外観

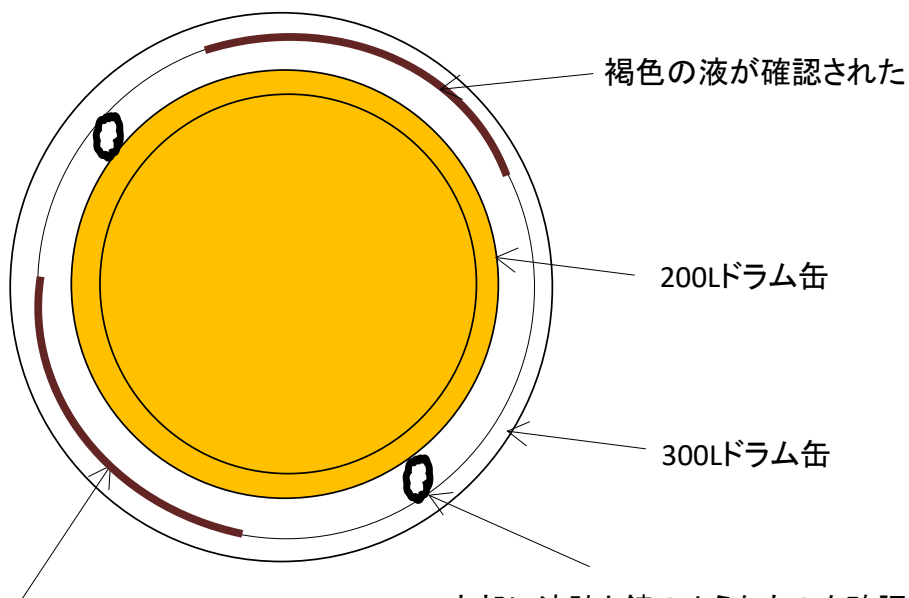
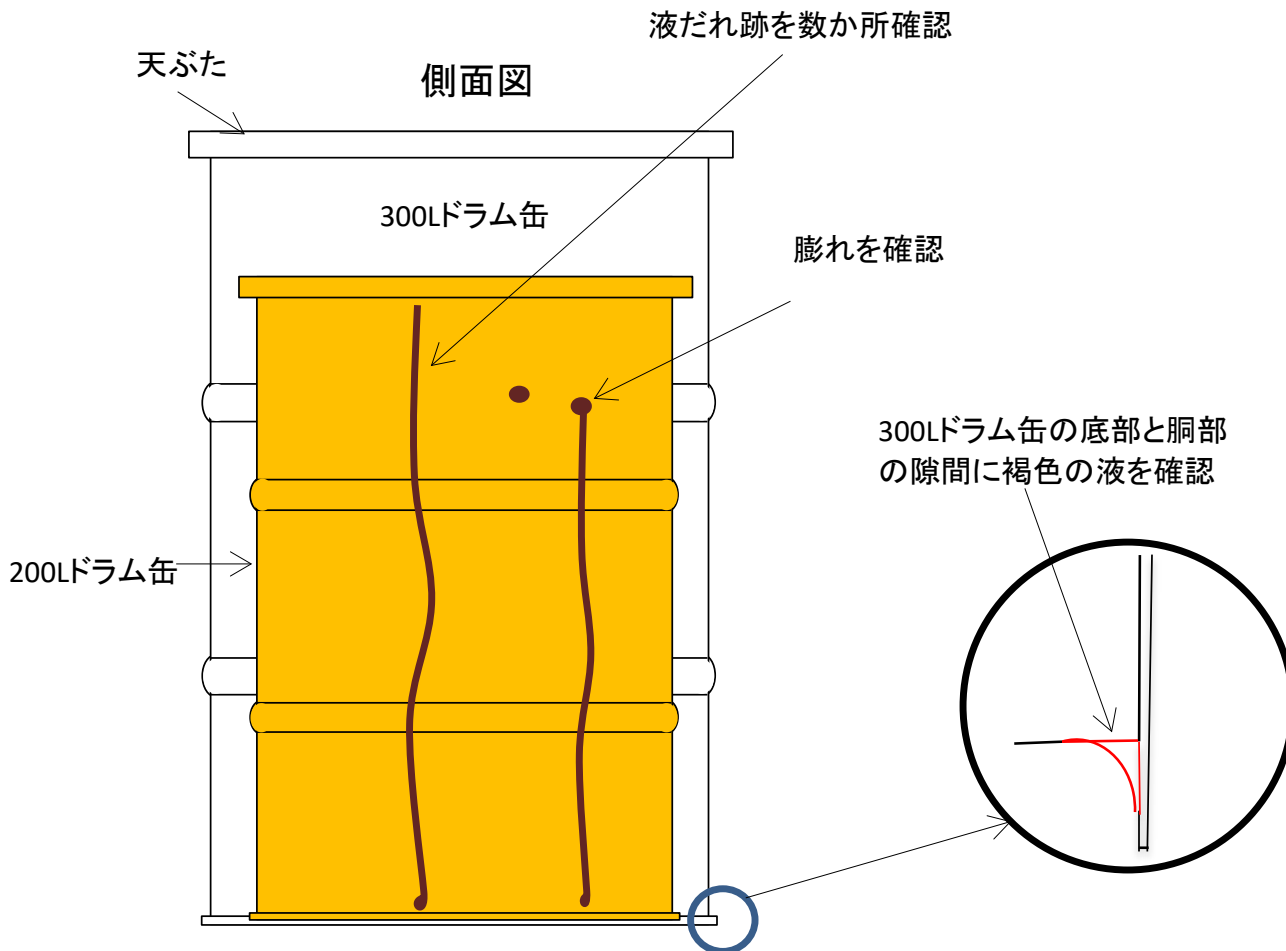
当該300ドラム缶の内部状態の確認結果(5月26日実施)

その結果、当該300Lドラム缶内底部に薄緑色を呈した液体を、また当該200Lドラム缶外表面上部に褐色の錆、褐色の液だれ跡を確認した(「別紙-2」参照)。

液位は0mmであったが、褐色の液を溝に確認
