# 海塩粒子による応力腐食割れに係る点検・調査

国内プラントにおいて、ステンレス配管の外表面に海塩粒子が付着し応力腐食割れが発生した事例に鑑みて、運転停止後も運用する設備のうち、海塩粒子が付着しやすい場所にある安全上重要な系統（プール水冷却系、重水冷却・浄化系）のステンレス配管やタンクについて塩分量測定及び目視点検を実施しました。

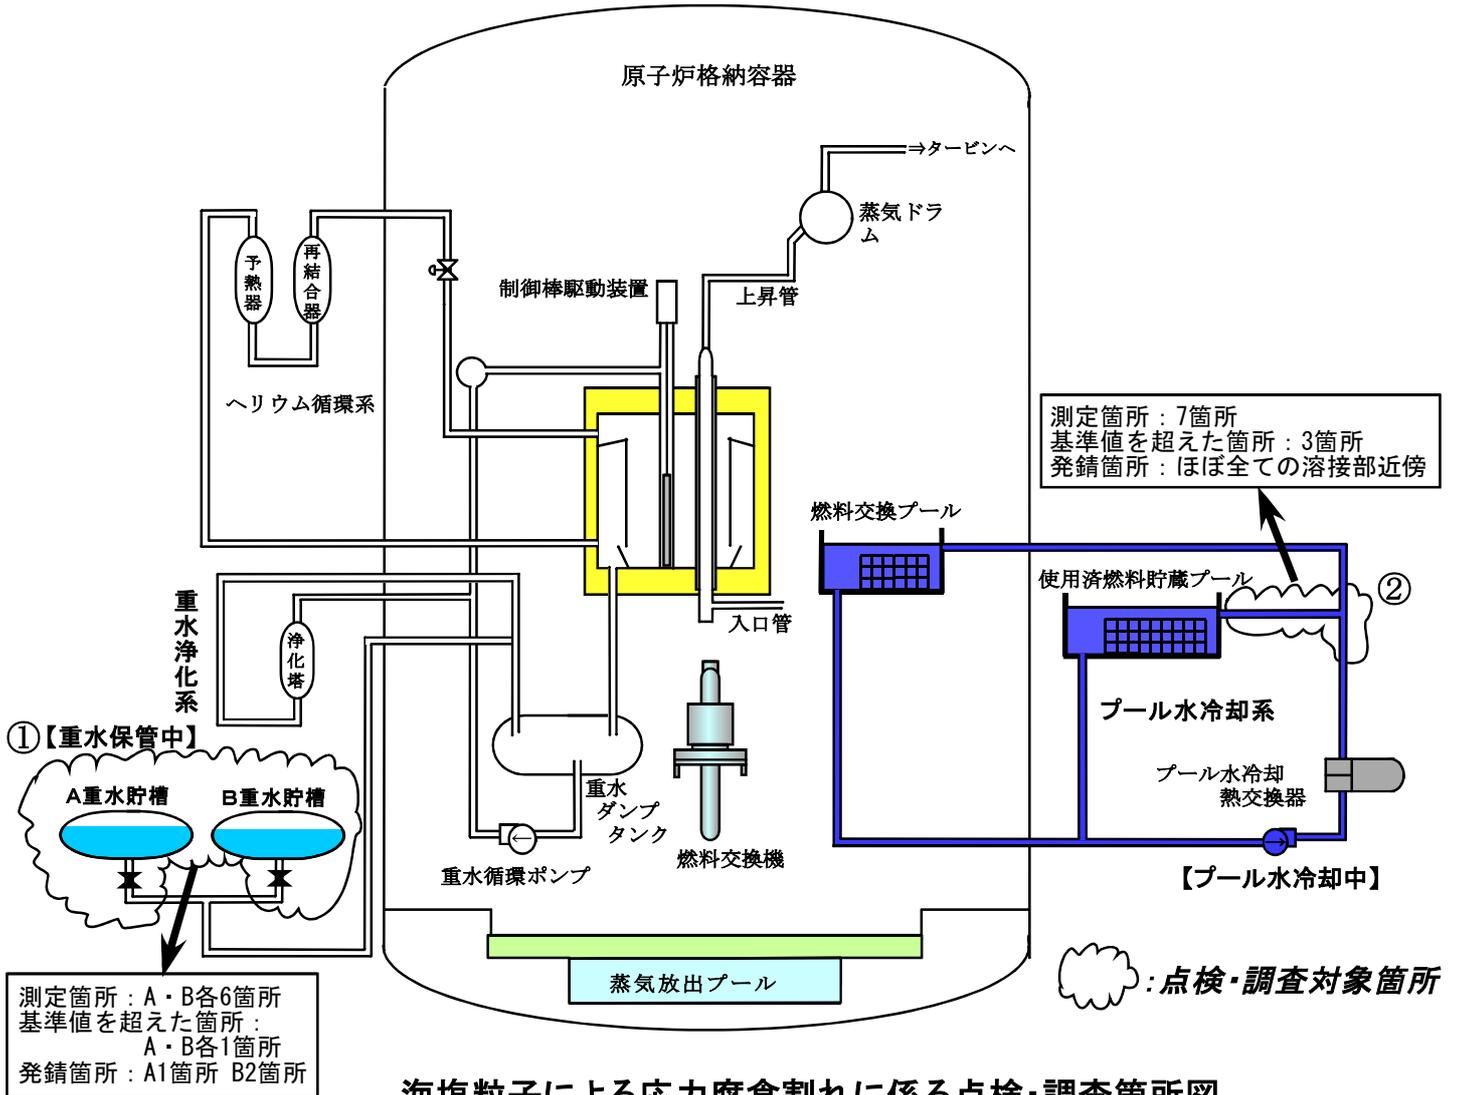
海塩粒子による応力腐食割れに係る点検・調査箇所図

プール水冷却系配管及び重水冷却・浄化系A・B重水貯槽の選定した計19箇所（プール水冷却系配管7箇所、A・B重水貯槽12箇所）について塩分量測定を実施した結果、基準値を超える箇所がプール水冷却系配管で3箇所、重水貯槽で2箇所確認されました。  
このため、当該配管表面及び重水貯槽表面の洗浄を行い、塩分付着量が低い値なったことを確認しました。

プール水冷却系配管及び重水貯槽について目視点検を実施したところプール水冷却系配管のほぼ全ての溶接部近傍及びA・B重水貯槽（3箇所）に僅かな発錆が認められたことから、錆の除去を行い、目視点検及び代表箇所について浸透探傷検査を実施しましたが、指示は確認されませんでした。
