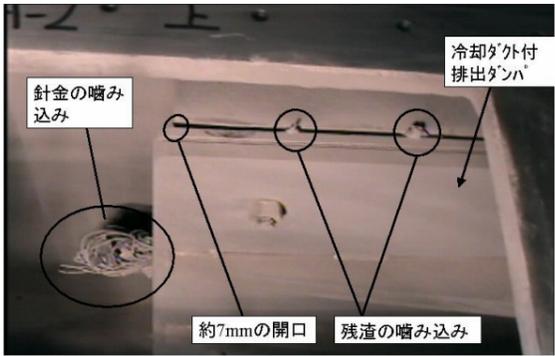
② 冷却ダクト付排出ダンパ上には、本ダンパの駆動軸側に偏って不燃物を含む焼却灰が堆積しており、開口側には灰の堆積は少なくダンパの地肌（ステンレス）が確認できた。

③ 冷却ダクト付ダンパのシート部に針金と残渣が挟まっているのが確認されたが、ダンパについては外観、動作に異常は認められなかった。排出ダンパに挟まっていた針金と残渣は、ダンパの開操作によって簡単に外れた。

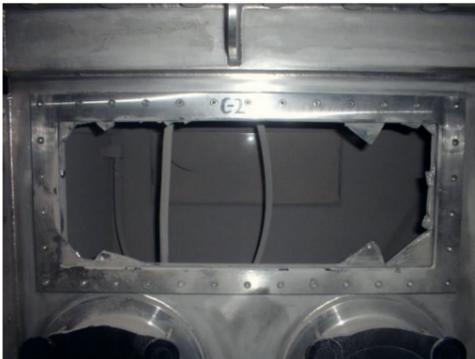
④ 排出ダクトに取り付けられている覗き窓8枚の内1枚が破損し、各覗き窓のガラスには焼却灰が吹き付けられたように付着していた。

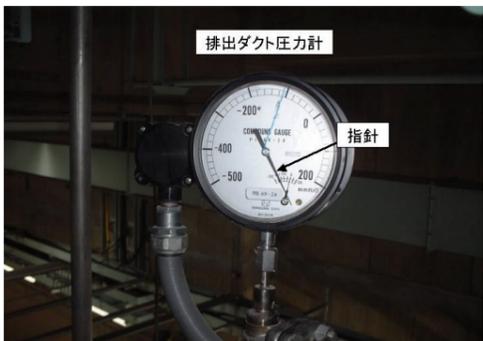
⑤ 排出ダクト圧力計（現場取付の指示計、測定範囲：-500～+200mmH₂O）の指針がオーバースケールの状態で固着していた。

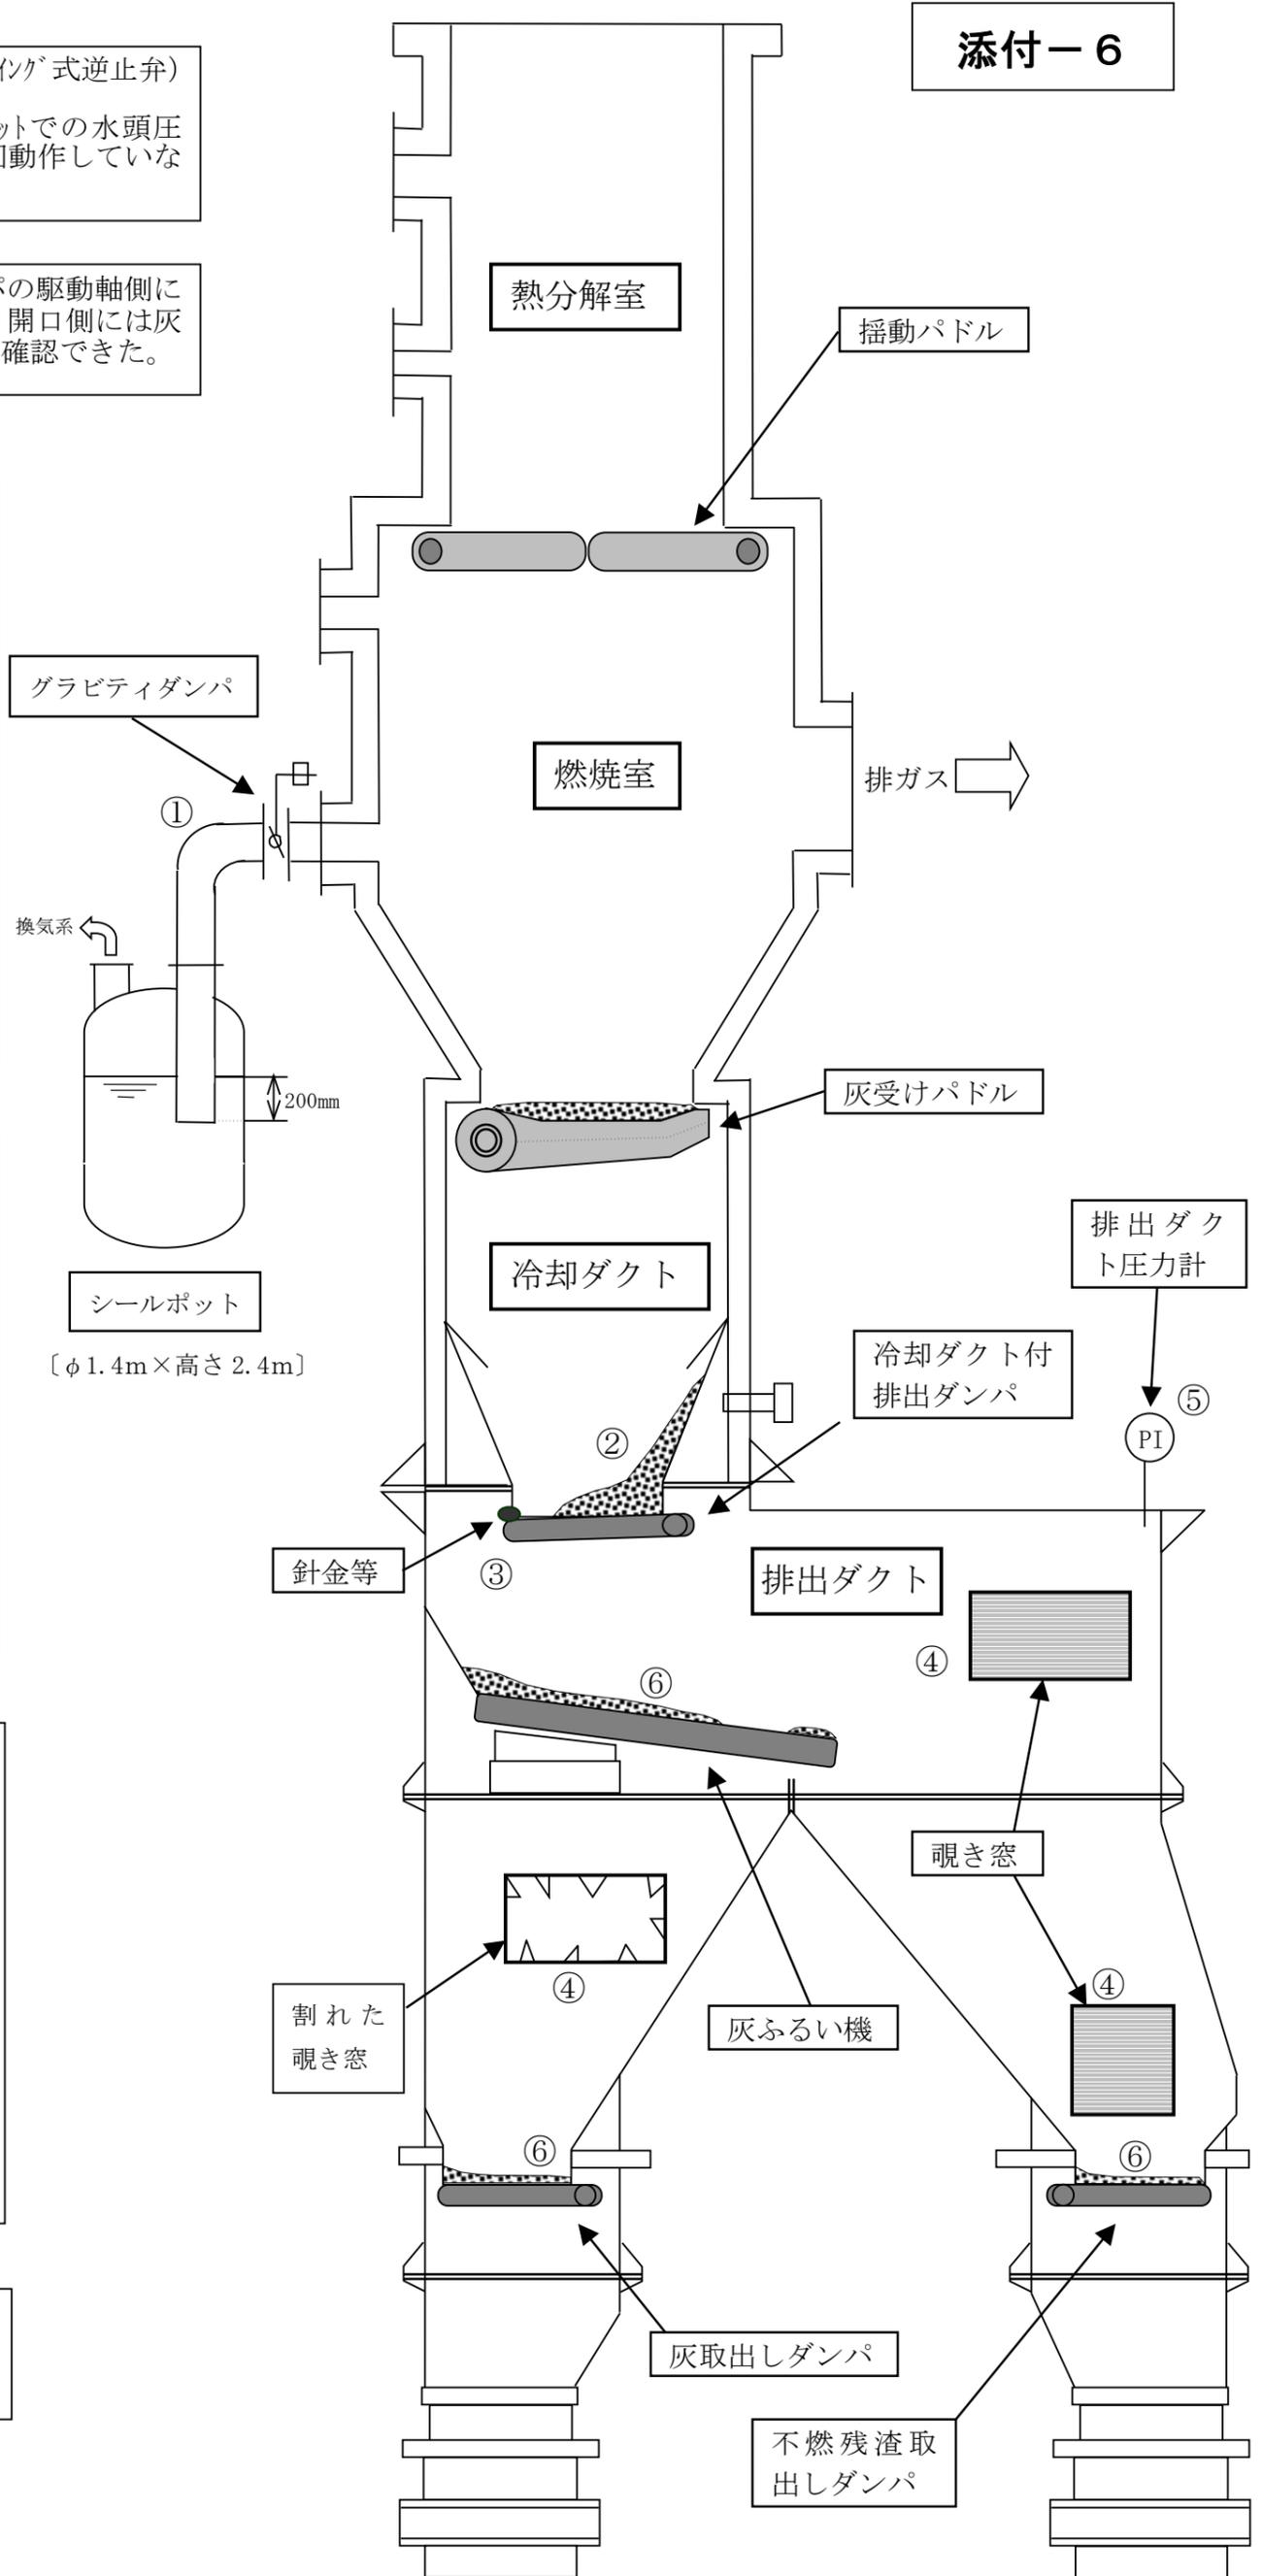
⑥ 灰ふるい機、灰取出しダンパ、不燃残渣取出しダンパ上にも未燃物を含んだ焼却灰が堆積していた。
