図-5 後置フィルタユニット内部状況(9月9日撮影)

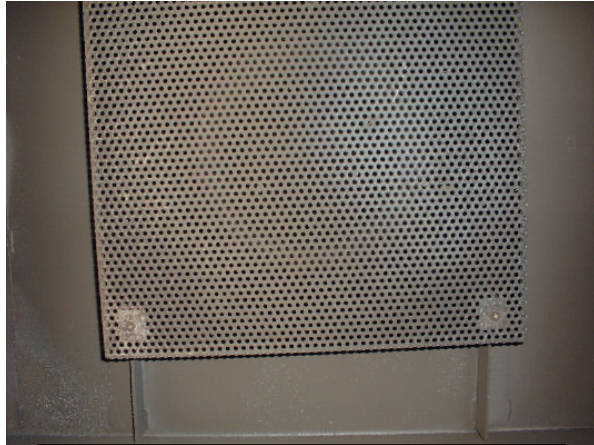
・後置フィルタユニット内に設置されていた、プレフィルタ及びHEPAフィルタは燃焼し、原形をとどめていない状態であった。各部の状態は以下のとおり。

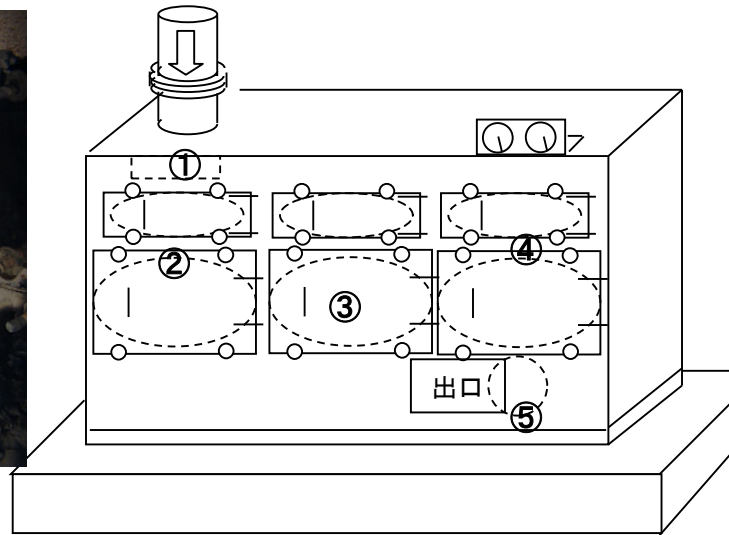
②左側フィルタカバー開放状況  
・HEPAフィルターフレーム合板が炭化したと思われる残渣が堆積している。

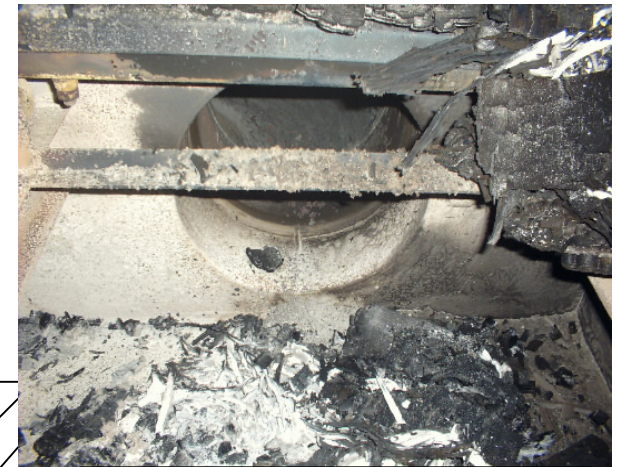
⑤出口管台(ユニット内より)  
・灰化したHEPAフィルタ等が底部に堆積している。壁面にはHEPAフィルターフレーム合板が炭化したと思われる残渣が認められる。
