原子炉廃止措置研究開発センター原子炉補助建屋の廃棄物処理室における
濃縮廃液漏えいについて

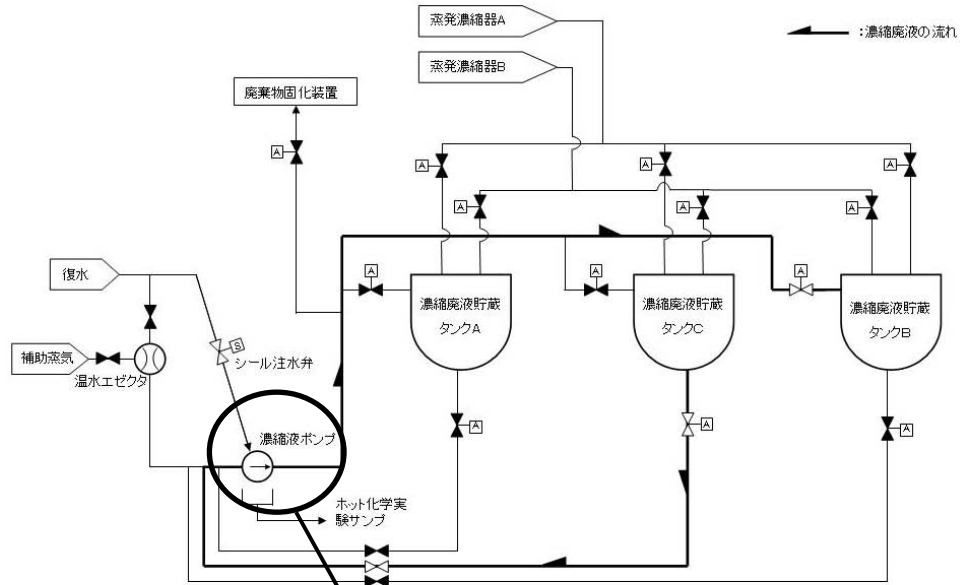
濃縮液ポンプ関連系統図

5月28日、原子炉補助建屋地下1階（管理区域内）の廃棄物処理室において、濃縮液ポンプの軸封部のリーク水配管下部の床面に少量の液溜り（約845cm²、放射能量；約1.5×10⁴Bq）を確認しました。

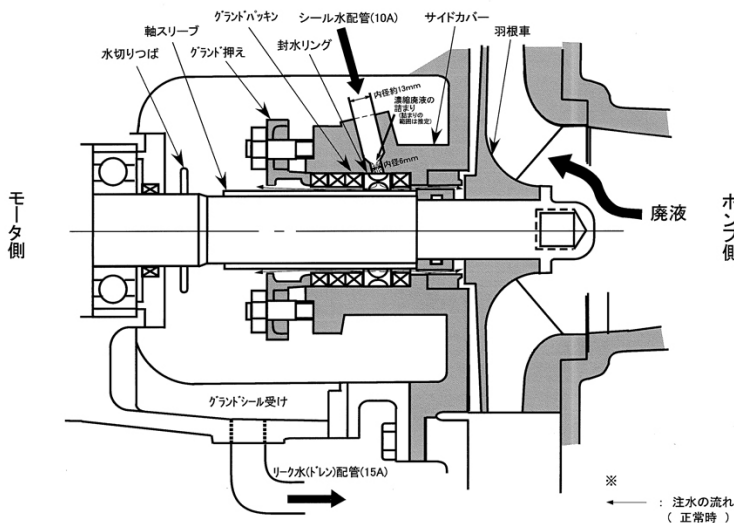
濃縮液ポンプ内部構造図

濃縮液ポンプ軸封部を分解した結果、部品類に損傷等の異常はありませんでしたが、ポンプの軸部からの漏えいを防止するために、供給している水（シール水）を注入する部分に濃縮廃液による閉塞が確認されました。今後、この閉塞の原因を調査するとともに、床面への漏えいの原因と防止対策を検討します。

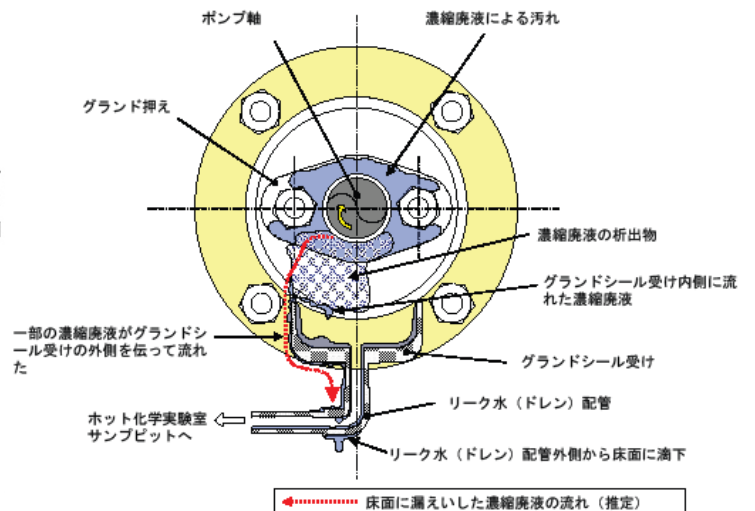
濃縮液が床面に漏れ出した推定経路

濃縮廃液が床面に滴下した原因は、濃縮液ポンプのシール水注入穴に濃縮廃液が析出、固着したため、シール水の流路が狭くなり適量のシール水が確保できなくなったことから、濃縮廃液がシール水とともにグランド部より流出しました。流出した濃縮廃液は、ポンプ軸の回転によってグランド押えの円周方向に流れ析出し、この析出物を伝ってグランドシール受けの外側に滴下しリーク水（ドレン）管を伝って床面に滴下したものと考えられます。

- ・ シール水注入穴に濃縮廃液が析出しないようポンプ起動前からポンプ内の洗浄終了までシール水を注入するために、注入弁（電磁弁）の操作マニュアルの改定を行います。
- ・ 適量のシール水が注入されていることを確認できるよう流量計を設置し、操作マニュアルの改定を行います。
- ・ 操作マニュアルに、ポンプの起動・停止時に確認すべき事項（リーク水の色、グランド部の析出物の有無等）を追記し、異常の兆候を早く発見できるようにします。
- ・ 類似の環境にて使用しているポンプ2台についても同様な対策を行います。
