ディーゼル発電機の一次冷却水の漏えいについて

一次冷却水のドレン配管・取付け部の写真等(参考)

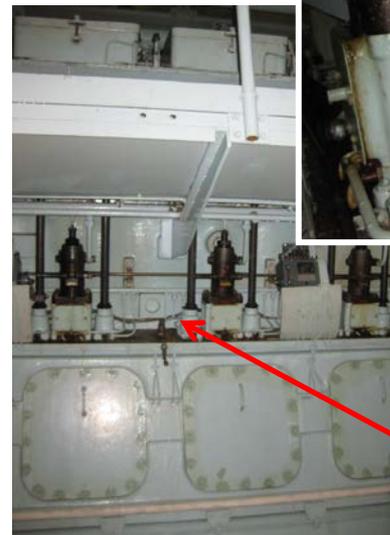
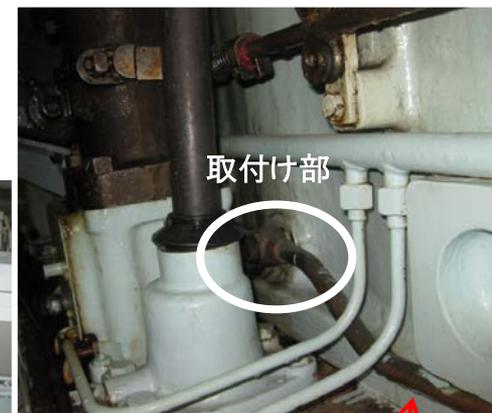
取付け部

平成27年12月1日(火)22時30分頃、定例巡視中(1回/日)の当直員が、タービン建屋地下1階(非管理区域)のディーゼル発電機室にて、ディーゼル発電機のL列3番目のシリンダの冷却水(一次冷却水:清水)のドレン配管(銅管)の取付け部付近から、1滴/2秒の冷却水の滴下を発見した。

シリンダの一次冷却水のドレン配管

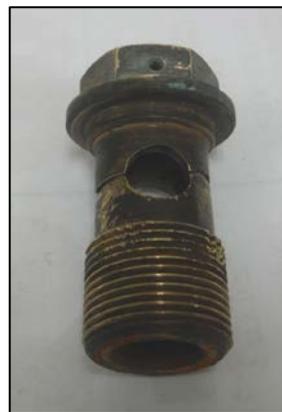
折損したターミナルボルトの状況

原因調査として、ターミナルボルトの折損箇所の破面観察、施工記録、成分分析等を行った。その結果、当該ボルトが折損し一次冷却水が漏えいした原因は、ターミナルボルトの施工時の取付けにおいて、過大な力で取付けしたことにより、ターミナルボルトの横穴付近にクラックが生じ、クラックの進展により締付力が低下して微少漏えい(1滴/2秒)が発生し、この状態で当直員が増締めしたことにより折損して、一次冷却水が漏えいしたものと推定された。

- 折損したときの互いの金属のこすれ
- スケールが付着
- 延性破面(灰白色)

今回の原因調査で取外した全てのターミナルボルト(L列8個、R列8個 計16個)については、復旧時に全て新品に交換するとともに、適切なトルク管理の下、取付けを行った。
