管理区域への工業用水(非放射性)の流入について (原因と対策)

1. 概要

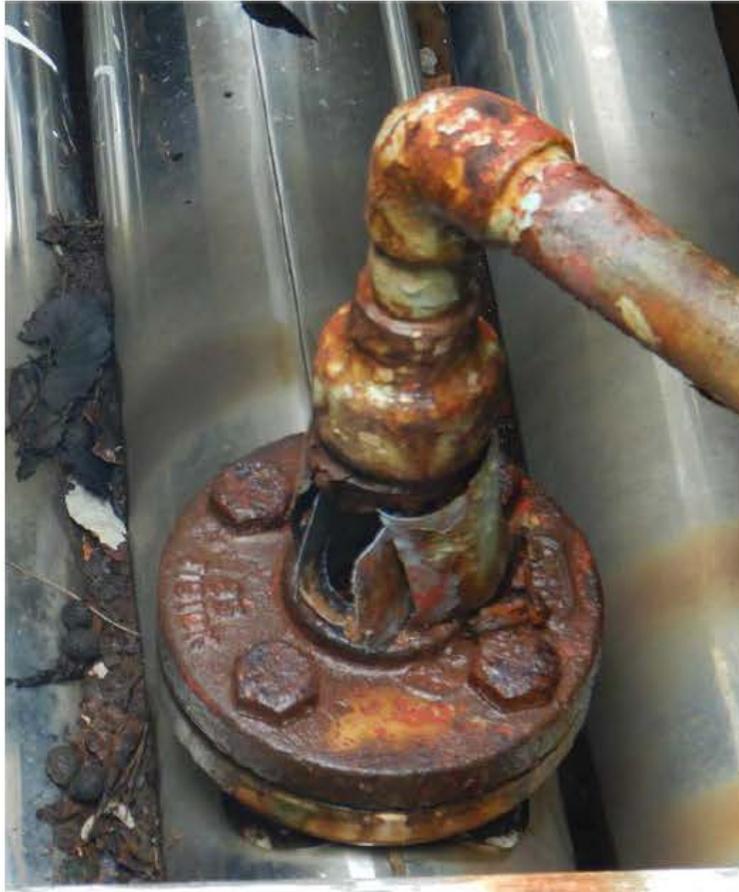
漏えい箇所

工業用水(雑用水)配管(80A)の母管からフランジを介して、分岐配管(20A)にサイズを変更するための単管(32A)の部分

- 材質:ライニング鋼管
- 耐圧:JIS10K
- サイズ:32A(外径 42.7mm)

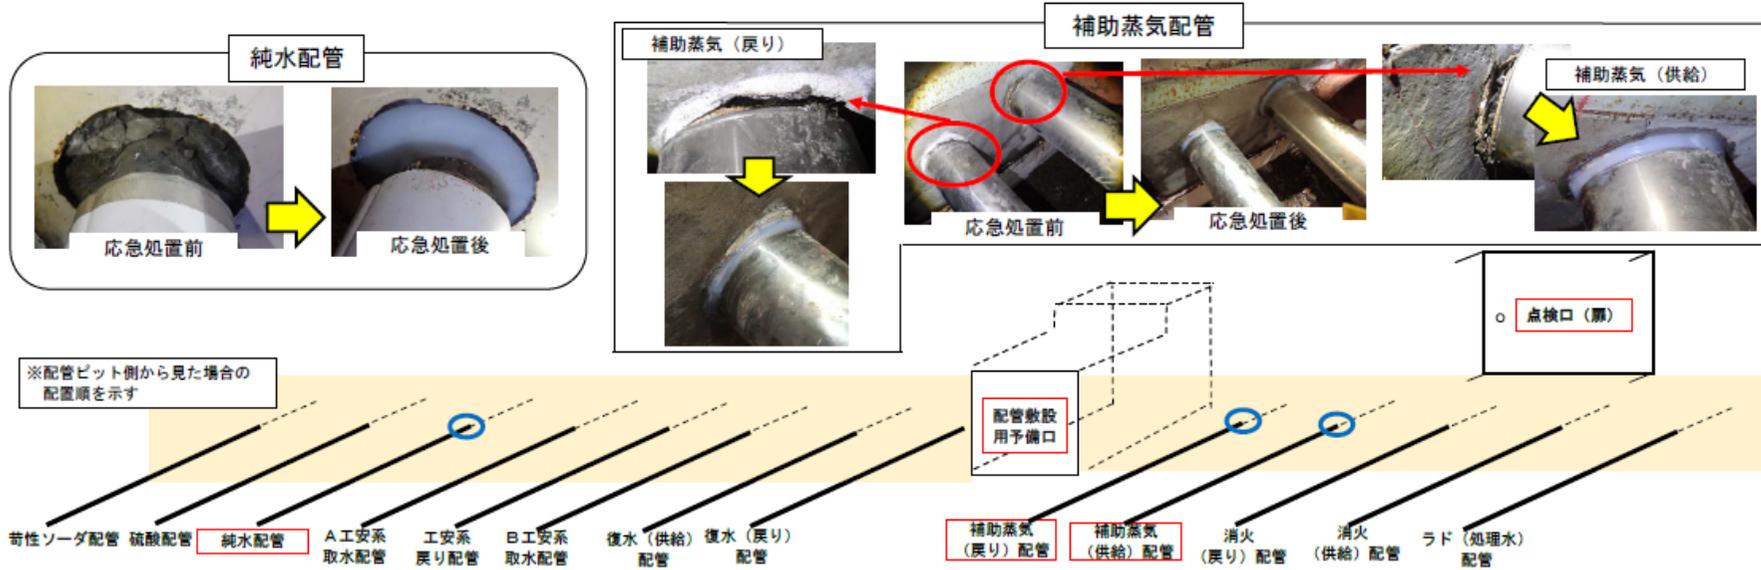
その結果、点検口の2箇所では配管通路(管理区域)へのスモークの吸込みと、それ以外の配管貫通部の3箇所では少量の吸込みを確認した。

対象箇所	外観点検結果	空気吸引
1	苛性ソーダ配管	良	無
2	硫酸配管	良	無
3	純水配管	否	有(少)
4	A工安系取水配管	良	無
5	工安系戻り配管	良	無
6	B工安系取水配管	良	無
7	復水(供給)配管	良	無
8	復水(戻り)配管	良	無
9	配管敷設用予備口	否	有
10	補助蒸気(戻り)配管	良	有(少)
11	補助蒸気(供給)配管	良	有(少)
12	消火(戻り)配管	良	無
13	消火(供給)配管	良	無
14	ラド(処理水)配管	良	無
15	点検口(扉)	良	有(少)

流入の可能性が確認された点検口の扉、配管貫通部等については、コーキング材により応急措置を実施した。

配管敷設用予備口の蓋については、蓋と開口部の接触面にゴムパッキンを施工しボンドにより接着後、コーキング材により応急処置を実施した。

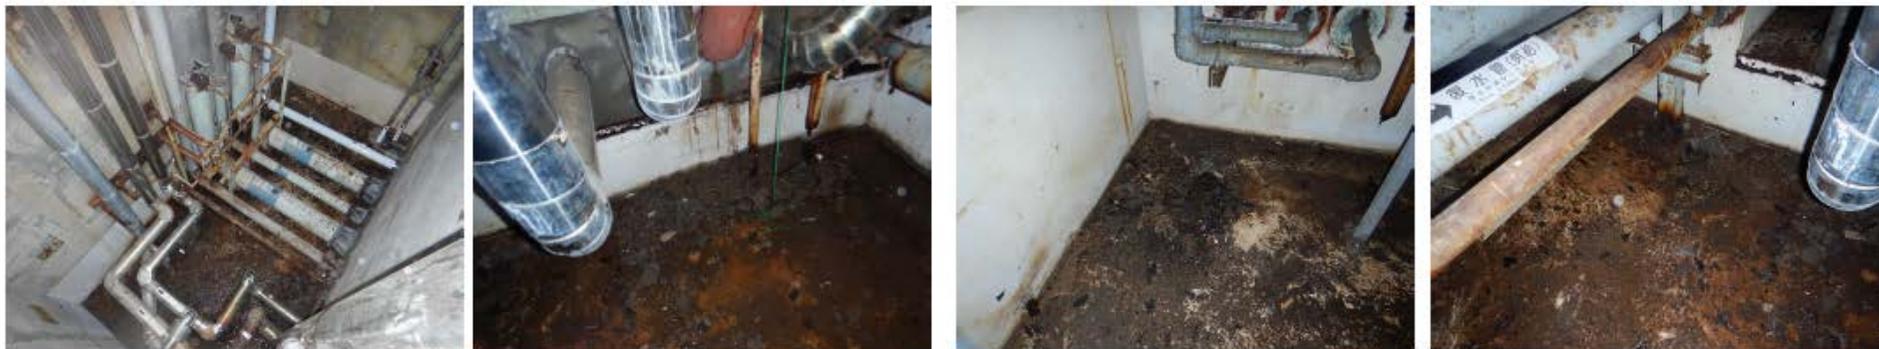
【清掃前】

底部にある排水口は、付近に落ち葉等の堆積物を確認したものの、排水口に詰まり等が確認されなかった。また、事象発生時日、大量の工業用水が配管ピットに流入して、排水口からスタックトンネルサンプへ排水され、スタックトンネルサンプポンプにより、管理区域の廃棄物処理設備のタンクへ約3.5時間で約40m³移送されていることから、排水口の排水状況は健全であったと推定した。

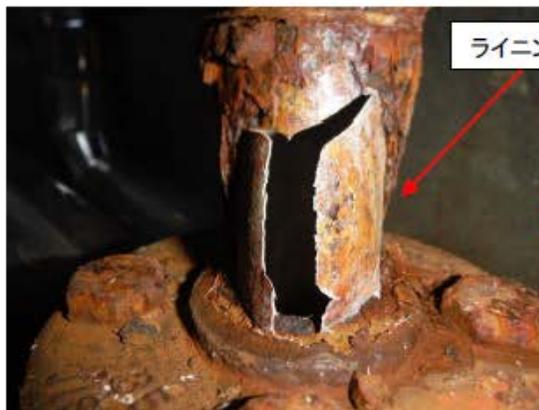
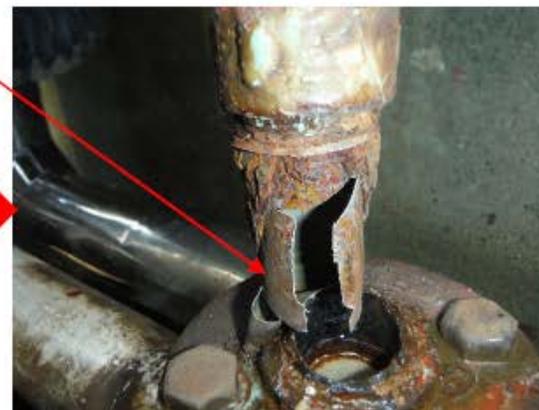
当該箇所取り外し時

ねじ込み部が錆びにより取り外すことができなかったため、切断にて取り外し

破損した配管フランジ部については、6月9日に交換を実施し、停止していた工業用水の供給を再開した。

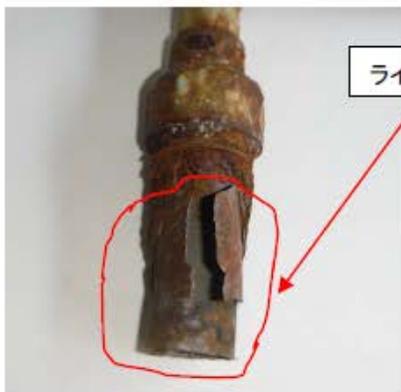
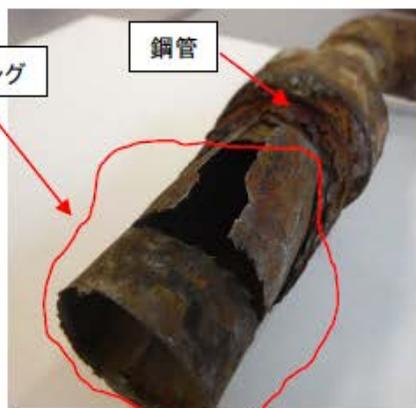
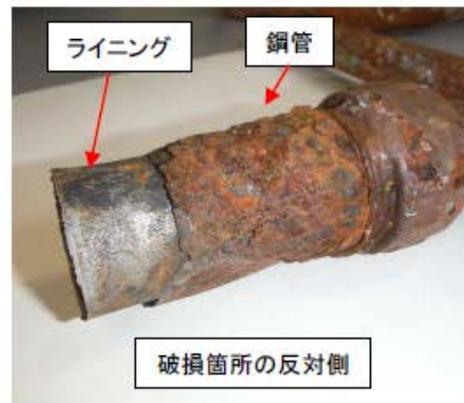
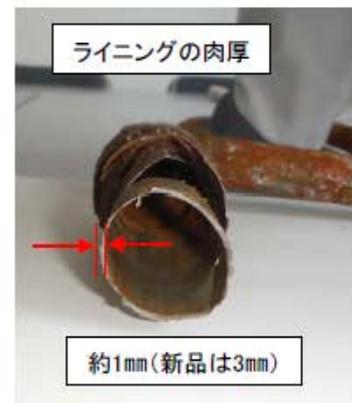
【当該箇所の観察状況】

当該漏えい箇所を取り外し、目視にて詳細調査を実施したところ、当該配管はライニング鋼管であり、フランジ部が長期間の使用（屋外での環境下）により外面腐食が発生し、腐食箇所及び内面のライニング管が雑用水の圧力に耐えきれず破損に至ったと推定した。

◎材質について、発生時はSGP(炭素鋼)と判断していたが、当該配管をと外したところ、ライニング鋼管であることが判明

当該箇所の観察の結果、破損に至った原因は以下のとおりと推定した。

鋼管部分が雨水等による影響により外部腐食が進行し、鋼管の肉厚が薄くなり、雑用水の圧力に耐え切れず、破損に至った。

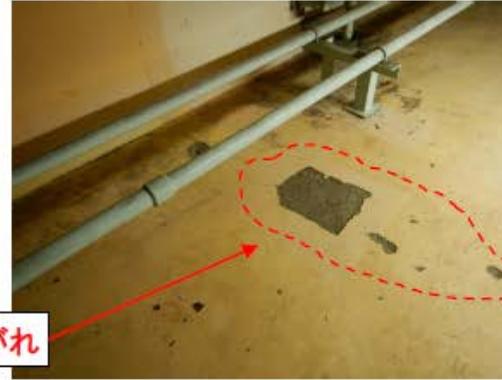
このため、配管通路の床面の配管貫通孔の堰の塗装のひび割れ箇所、床面塗装の剥離箇所から、流入した工業用水が浸透し下階に滴下したと推定した。

塗装剥がれ

建屋点検に配管通路を追加し点検を実施し、塗装不良等を確認した場合には、補修塗装を実施するよう「設備点検要領書作成マニュアル（設備担当の課内要領）」に追加する。

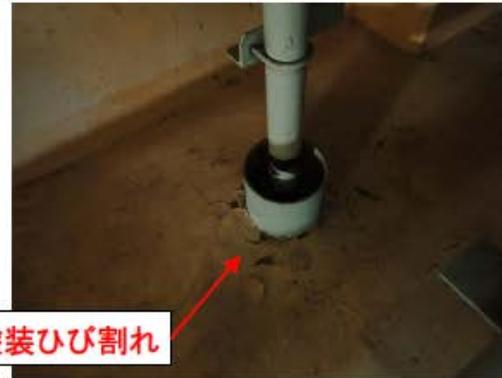
貫通口堰周りの塗装ひび割れ

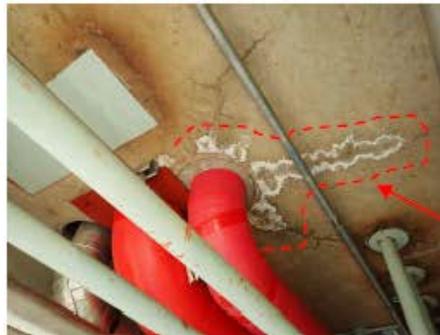
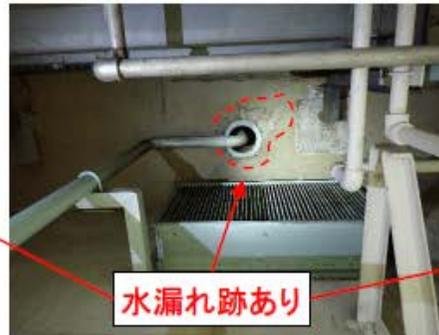
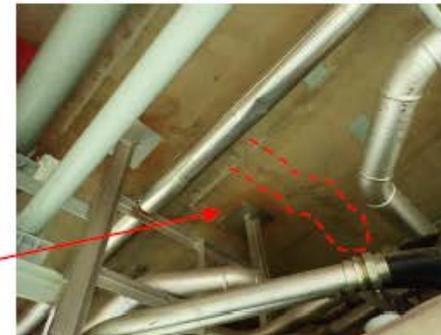
階下天井の状況

さらに、原子炉補助建屋地下中2階の配管通路床面の配管貫通孔の堰の塗装のひび割れ箇所、床面塗装の剥離箇所から工業用水が床面のコンクリートに浸透し、下階の原子炉補助建屋地下2階及びタービン建屋地下2階に滴り、水の流入範囲が広がったと推定した。

水漏れ跡あり

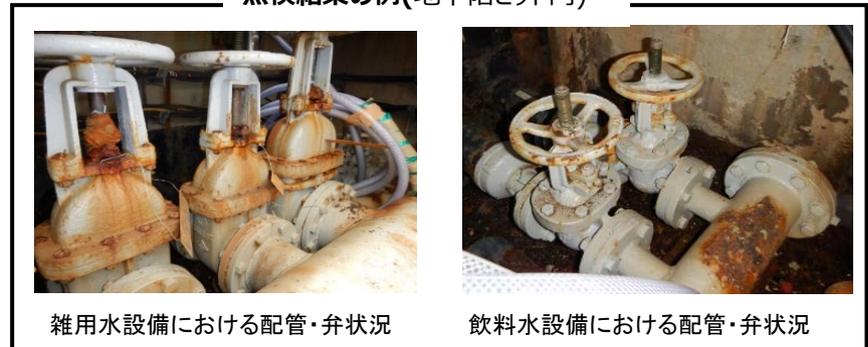
点検結果の例(地下階ピット内)

点検の結果、緊急性を要する配管や弁の交換はなかったが、緊急性を要しないものの、錆等により腐食が見られ、補修等が必要と判断した箇所を6箇所確認した。補修等が必要と判断したものは、全て屋外の地下階のピット内のものであった。

該当箇所については、今後、計画書を策定し、錆等の腐食箇所の除去等を行い、肉厚測定等の点検を定期的に継続していく予定である。
